日本原子力学会 2014年秋の大会

除染、格納容器調査・補修に関わる 技術開発

技術研究組合 国際廃炉研究開発機構

除染、格納容器調査・補修に関する技術開発

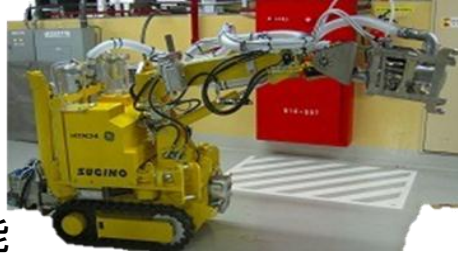
1) 高圧水除染

- 原理: 高圧水を噴射し、表面を機械的に除染
- 特長: 圧力を高めれば、コンクリートのはつり可能

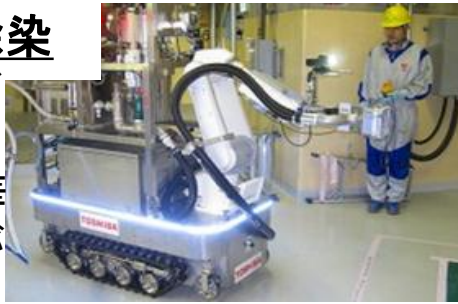
2) ドライアイスブラスト除染

- 原理: ドライアイスパウダーを噴射し、機械除染
- 特長: ドライアイスは昇華するため、二次廃棄物が少なく、母材を保護

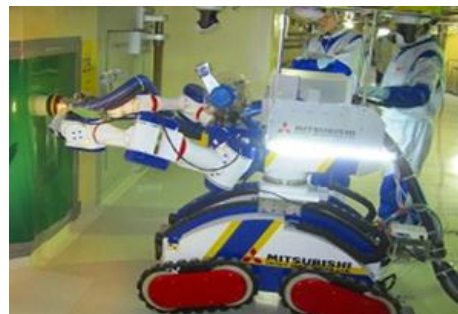
3) 吸引／ブラスト除染

- 原理: 研削材を噴射し、表面を研削
- 特長: 研削材を噴射後に回収し、汚染と分離した後、再利用可能

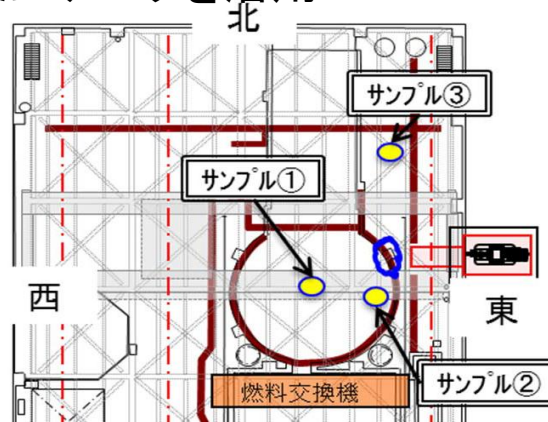
＜コアサンプル採取と評価＞

- ・原子炉ウエル近傍の床面コンクリートサンプルを採取
(左図の3か所で採取)
- ・JAEAにて詳細評価中
- ・塗装面、コンクリート内への浸透汚染は生じていない

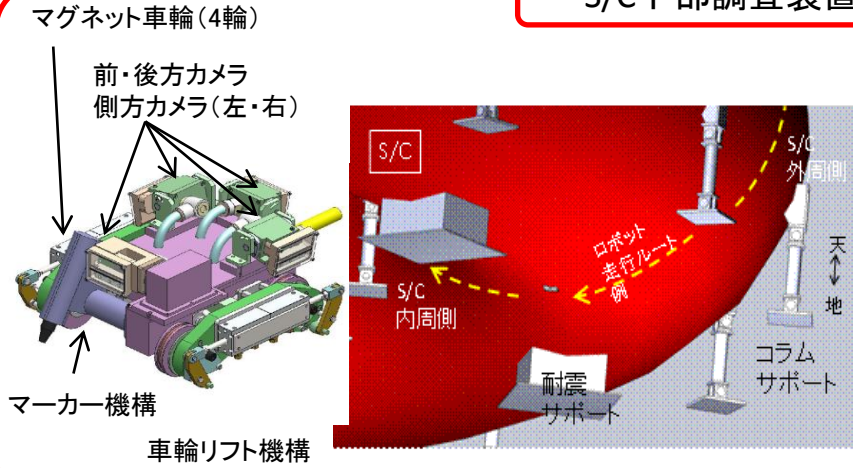
S/C下部調査装置

- ・ベント管・S/Cに対して、オールポジションの吸着が可能。
- ・高さ5mm、幅15mm程度の段差乗り越えが可能。
- ・どんな位置、姿勢でも車輪が浮くことなく走行可能。

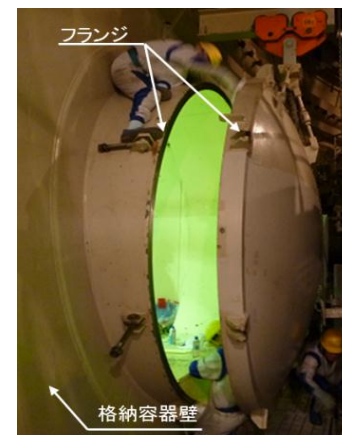
PCV 下部の補修対象箇所

ベント管やサプレッションチェンバ等でバウンダリ構成するための補修装置の設計・製作に向け、補修工法の詳細検討(止水試験等による止水材の詳細検討や閉止補助材の最適化検討)を完了

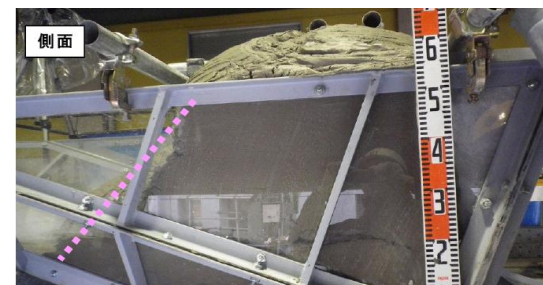
ベント管部止水材要素試験

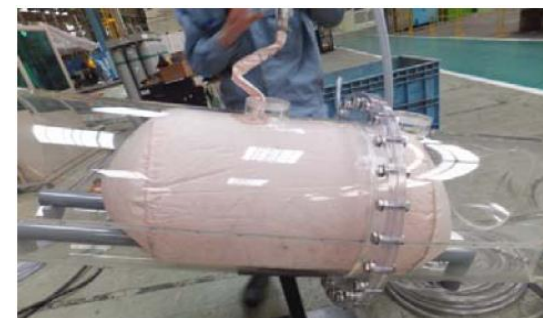
閉止補助材要素試験
