# 国際廃炉研究開発機構における 研究開発の状況について

2016年10月20日

技術研究組合 国際廃炉研究開発機構(IRID)

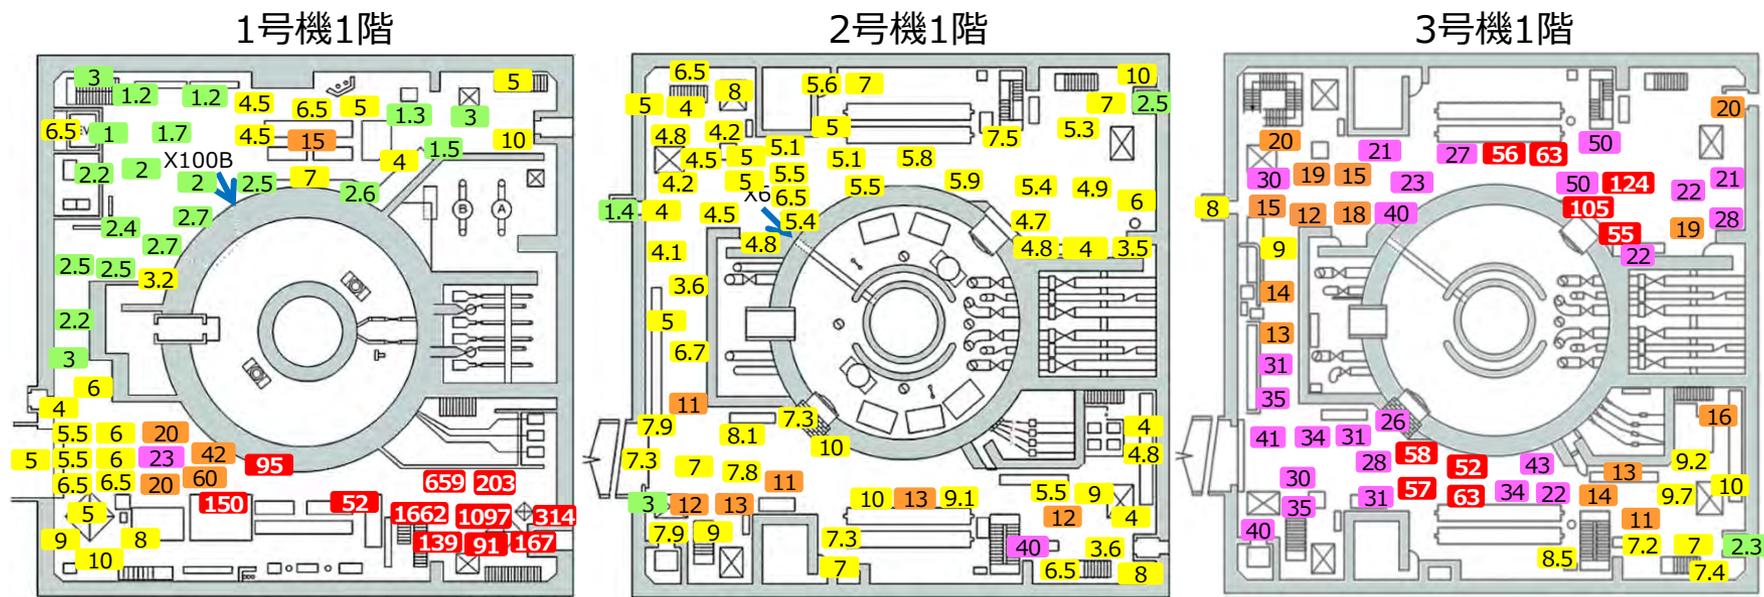
### 1～3号機の放射線量状況 2014年～2015年調査

3mSv/h 以下

3mSv/h ~10mSv/h

10mSv/h ~20mSv/h

20mSv/h ~50mSv/h

50mSv/h 以上

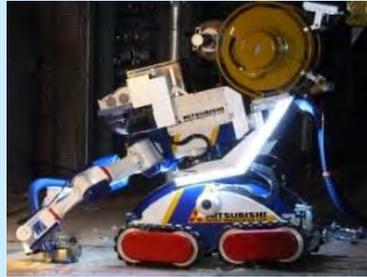
## 低所(床,下部壁面)用

吸引/ブラスト

高圧水噴射

ドライアイスブラスト

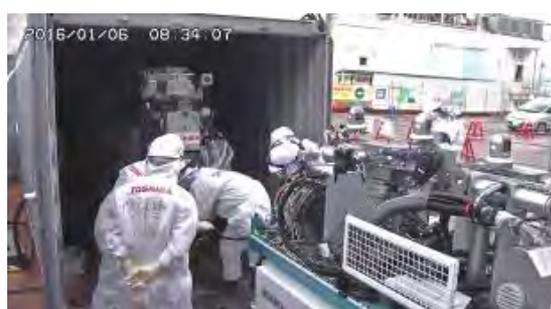
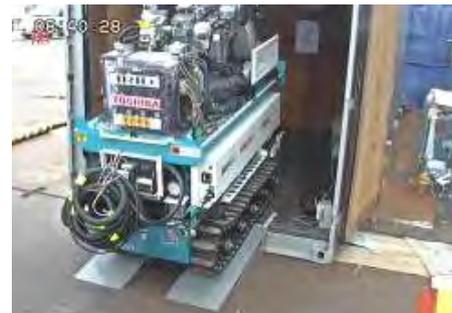
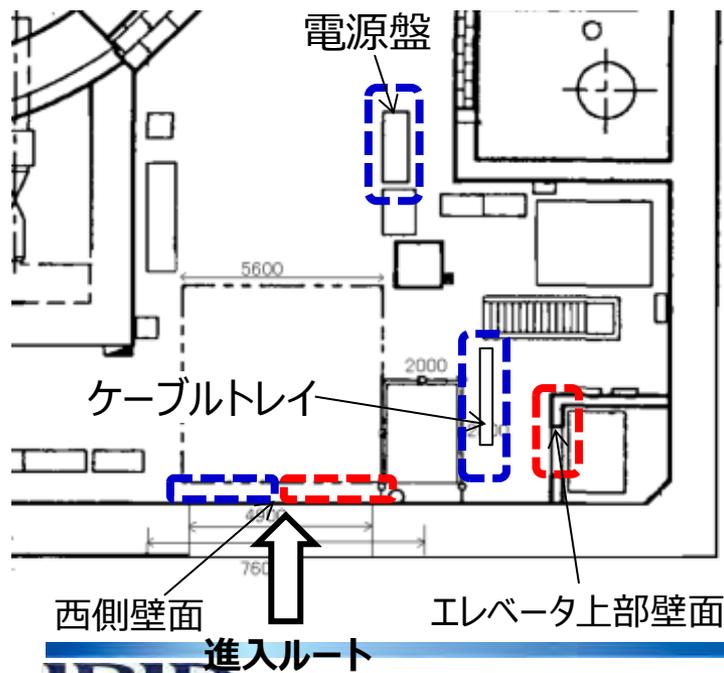
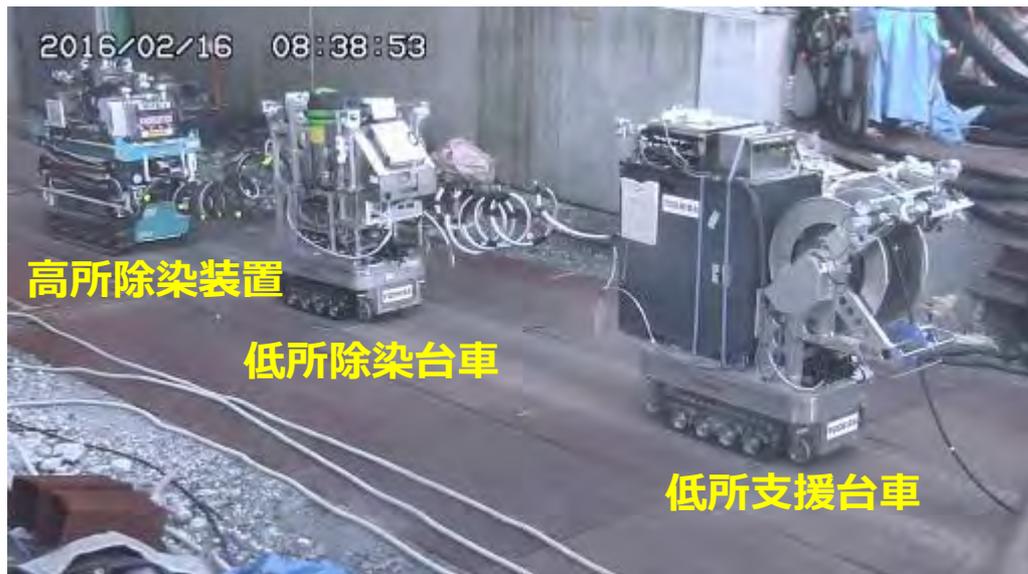
2016年1月～2016年2月に  
**3号機R/B 1階**で吸引  
除染及びドライアイスブ  
ラスト除染を実施。

コンテナから搬出する場面

□ : 吸引      □ : ドライアイス

3号機R/B内への進入風景

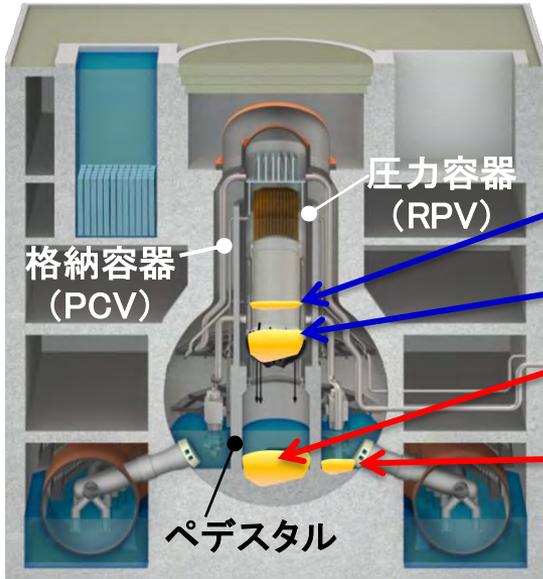
▭ : RPV内

▭ : RPV外

1号機	2号機	3号機
場所	代表値※	代表値※	代表値※
炉心部	0	0	0
RPV底部	15	42	21
ペデスタル内側	157	146	213
ペデスタル外側	107	49	130
合計値	279	237	364

**ペデスタル底部**のデブリが多い (80%以上)

- ▶ 解析結果及び実機調査データ (温度データ、ミュオン測定、PCV内部調査等) を総合的に分析・評価。

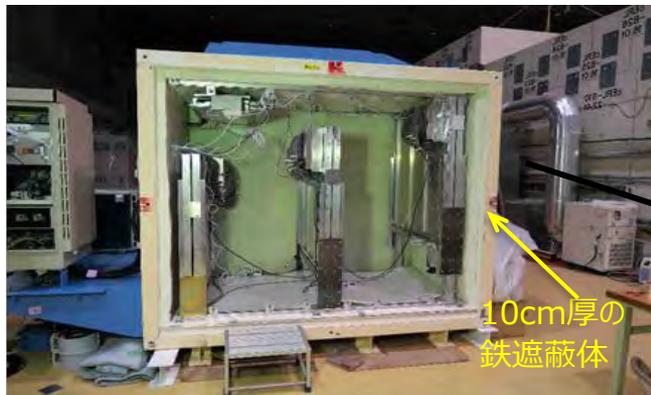
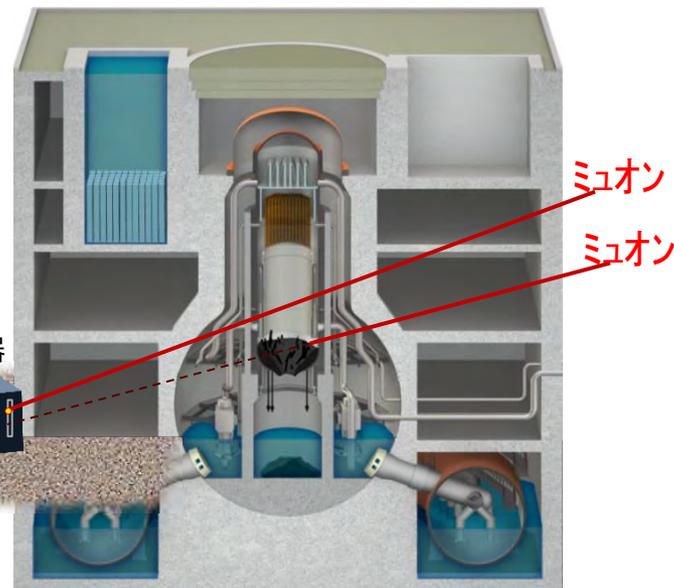
## 測定装置

10cm厚の鉄遮蔽体

(約2.5mX2.0mX高さ2.1m)

ミュオン検出器

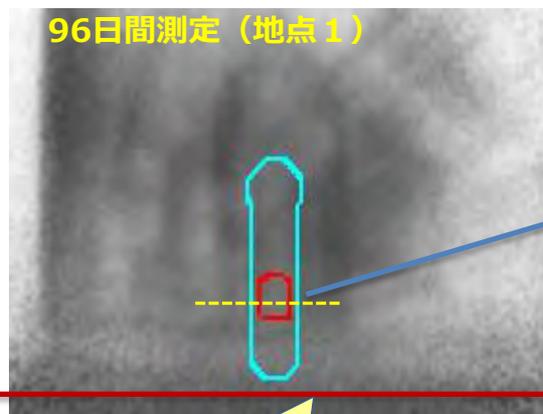
96日間測定 (地点1)

水平線近くは不鮮明

炉心部は燃料も水もない透過率に最も近い

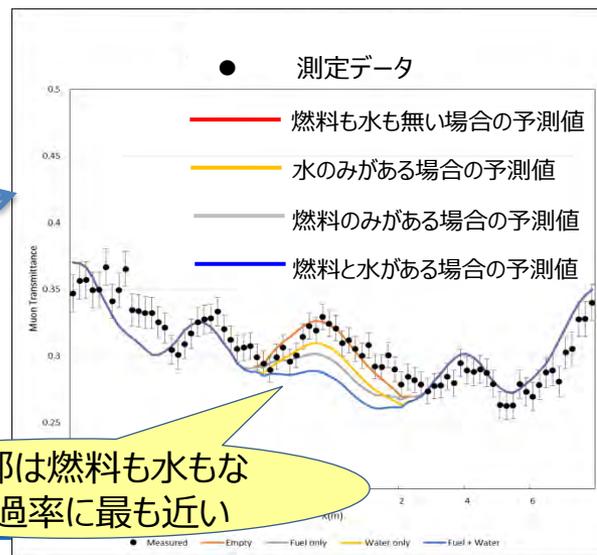
測定値と予測値との比較 (炉心部透過率)

1号機では  
炉心部に  
燃料がない  
と評価

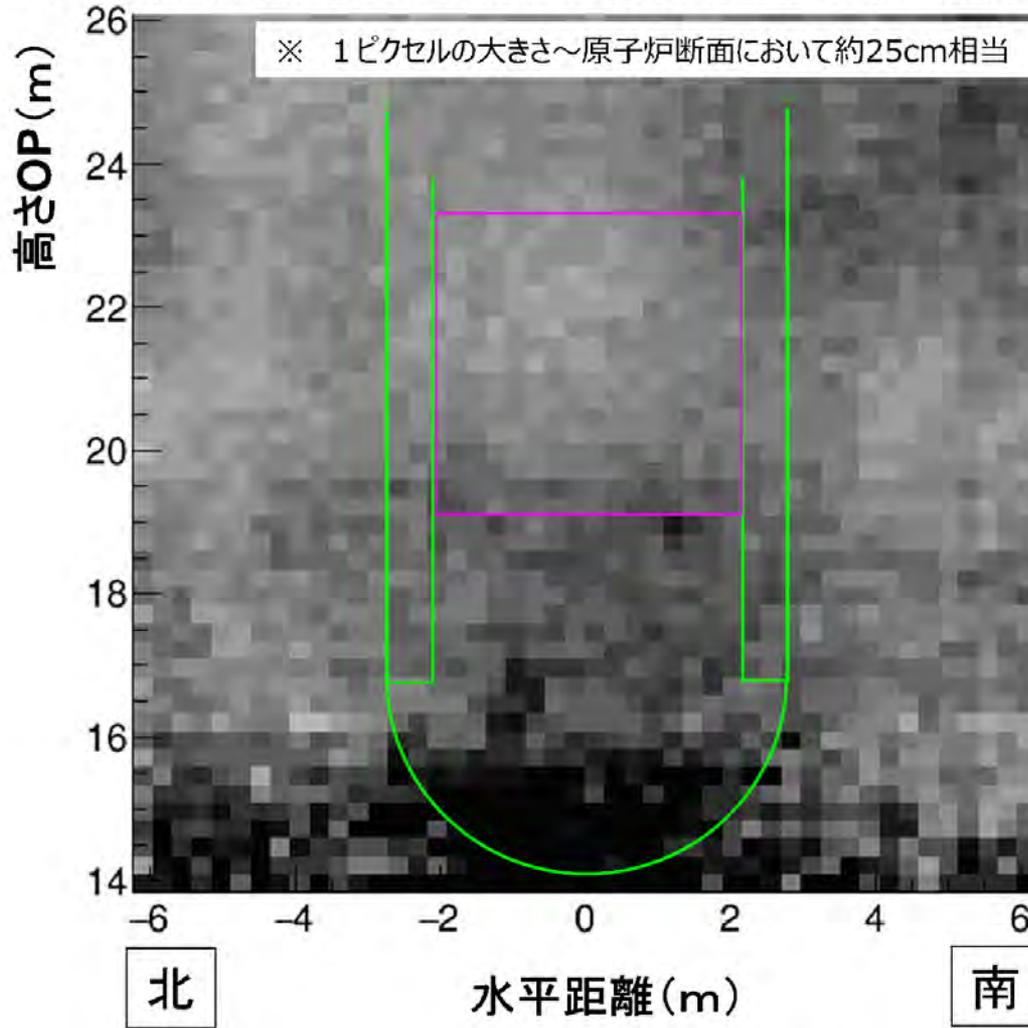
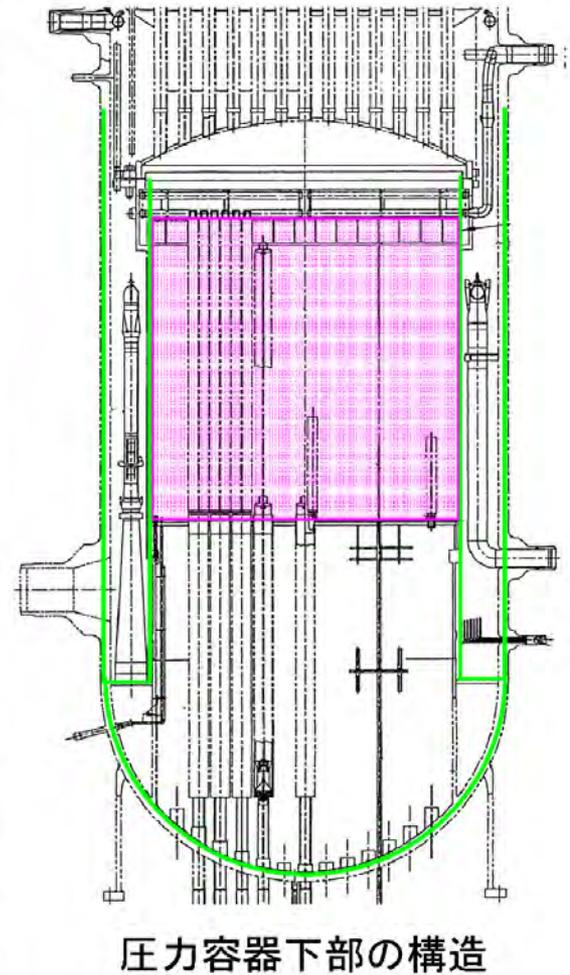
- 圧力容器底部に燃料デブリと思われる高密度物質の影を確認。

(測定結果 H28.7.22 時点)

評価結果 [ton]		(参考) 事故前の物質質量* [ton]
① 炉心域 (シュラウド内)	約20~50	評価結果の 不確かさ ~数十トン程度	約160 (燃料集合体) 約15 (制御棒)
② 圧力容器底部	約160		約35 (構造物) 水の影響は非考慮
合計 (①+②)	約180~210		約210
(参考) ③ 圧力容器上部	約70~100	ほぼ同じ	約80 (構造物)

- ▶ 燃料デブリの**大部分は圧力容器底部に存在**している  
(東京電力HDによる推定)

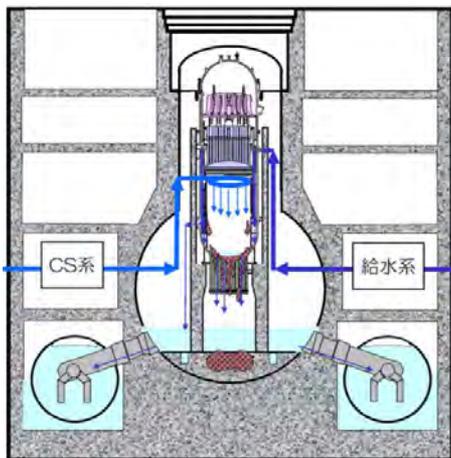
1号機

- ・溶融燃料は、ほぼ全量がRPV下部プレナムへ落下、炉心部には殆ど燃料が存在せず

- ・燃料デブリのペDESTAL外側までの拡散の可能性から、ペDESTAL外側の調査を優先

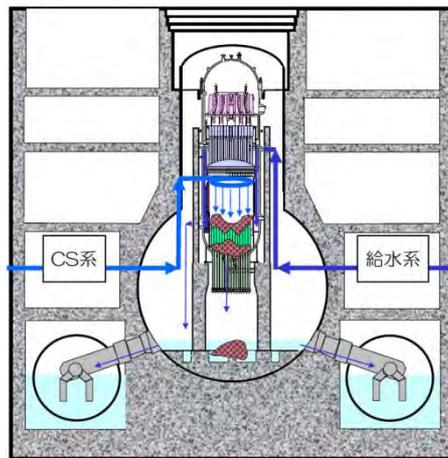
2号機

- ・溶融した燃料のうち、一部は下部プレナムまたはPCVペDESTALへ落下、燃料の一部は炉心部に残存と推測

- ・ペDESTAL外側までの拡散の可能性低く、ペDESTAL内側の調査を優先
- ・3号機はPCV内の水位高く、1・2号機で使用予定のペネが水没の可能性あり、別方式の検討要

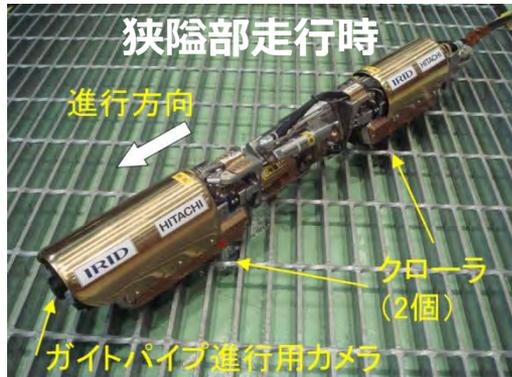
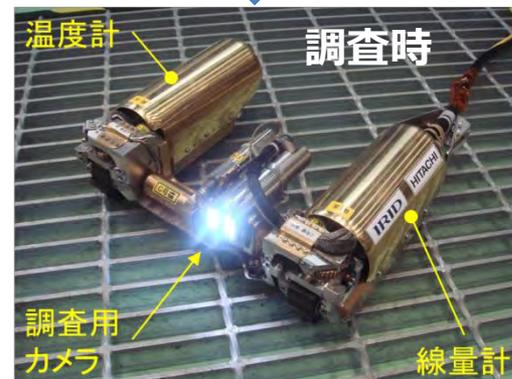
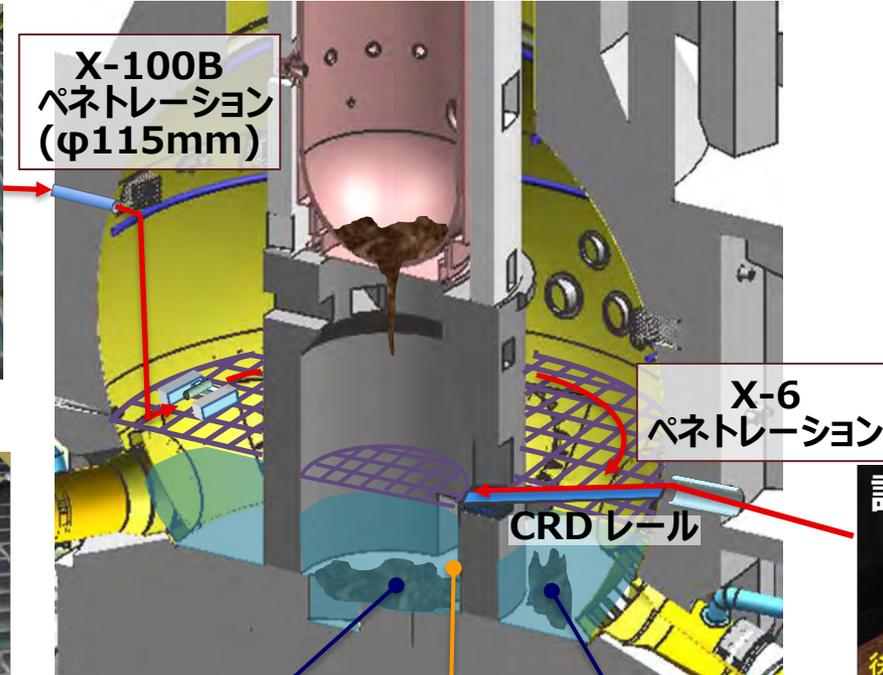
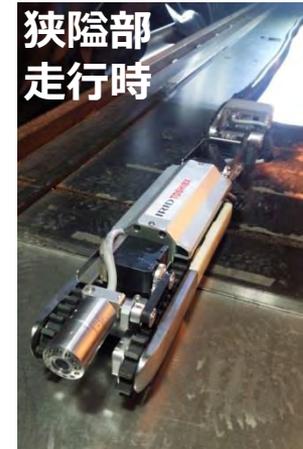
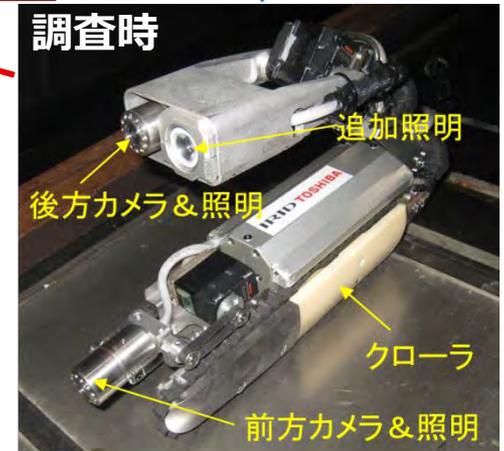
### ○形状変化型ロボット（B1調査）

### ○クローラ型遠隔調査ロボット（A2調査）

変形

ペDESTル内  
燃料デブリ  
(イメージ)

ペDESTル外  
燃料デブリ  
(イメージ)

- ▶ 「B1」、「A2」の意味
  - ⇒ペデスタル**外**調査を「**B**」
  - ⇒ペデスタル**内**調査を「**A**」
  - ⇒数字は、調査のステップ

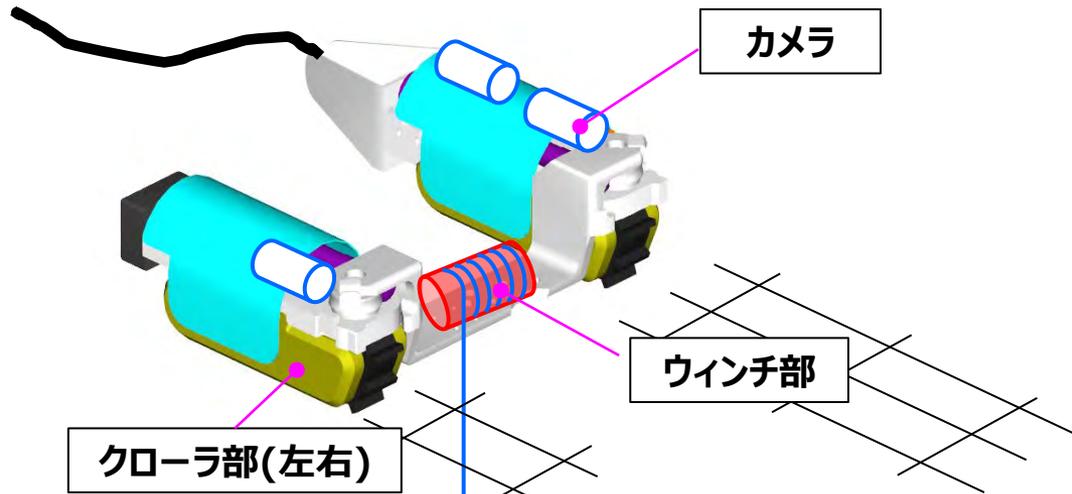
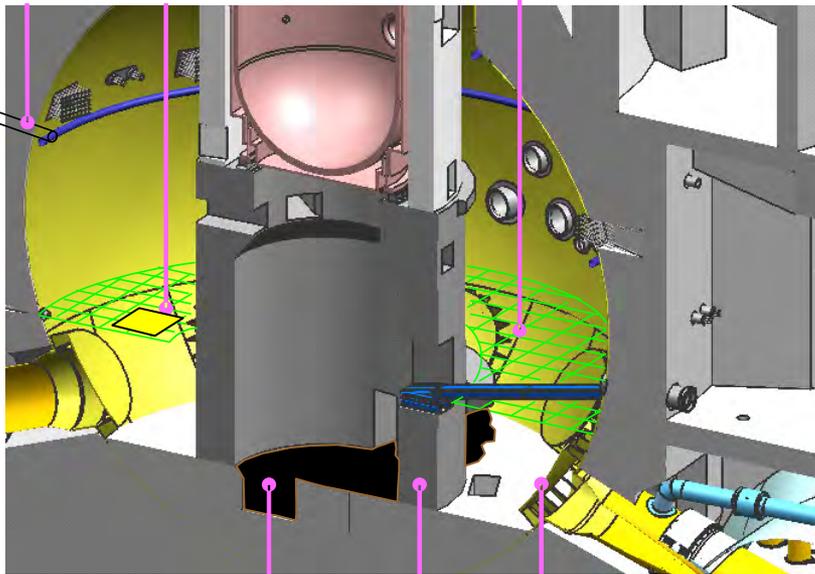
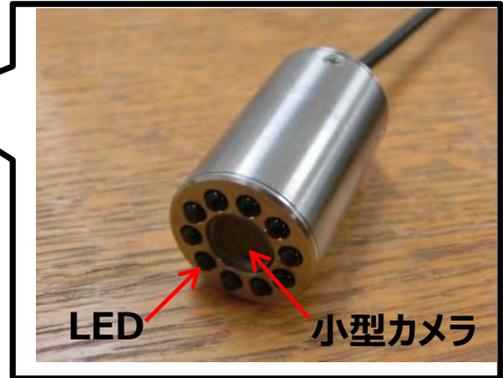
- 線量率の3次元的計測
- 水中カメラによる撮影

X-100B 地下階開口部

1階グレーチング

燃料デブリ (想定) ペDESTAL 地下階

センサユニット

△ : レンズ方向  
 ◇ : 照明方向

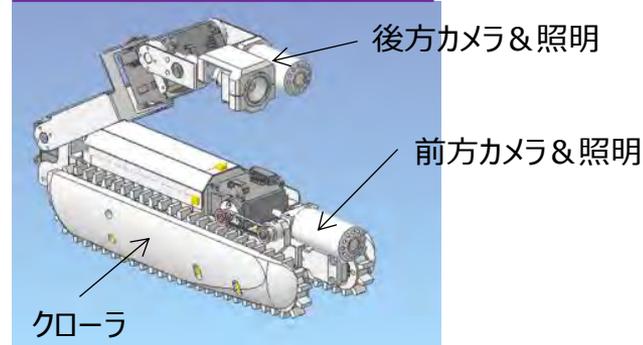
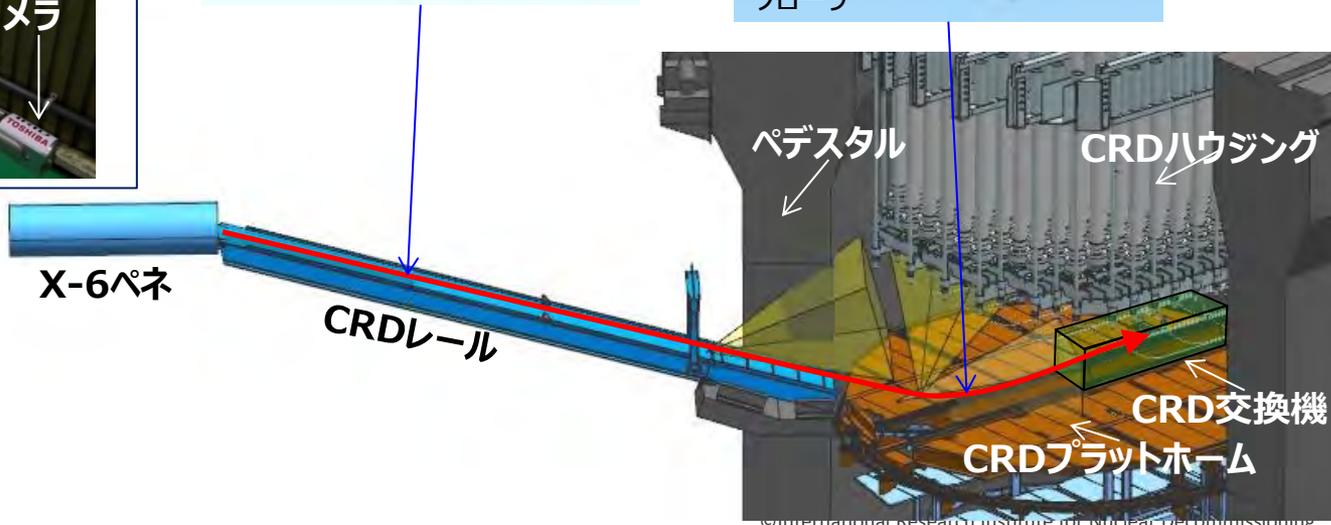
## 3. A2調査装置

- カメラによる撮影

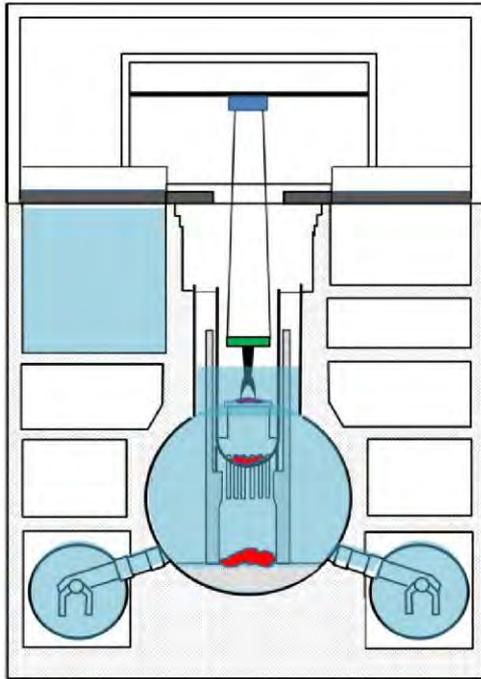
a. 冠水-上アクセス工法

燃料デブリ上方の炉内構造物取り出しが完了していることを前提としたイメージ

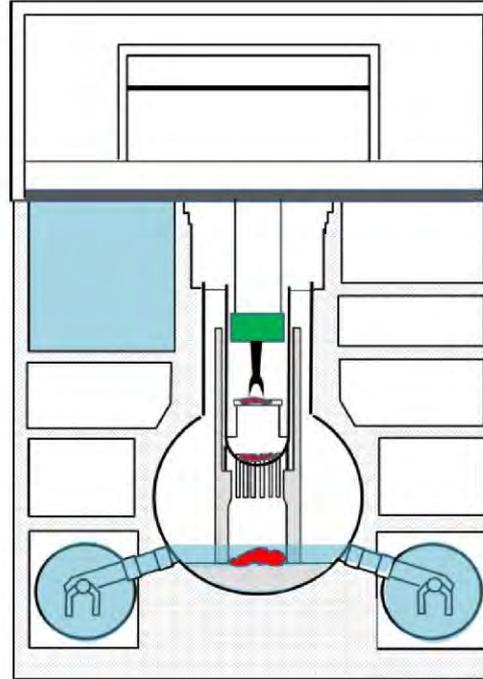
b. 気中-上アクセス工法

燃料デブリ上方の炉内構造物取り出しが完了していることを前提としたイメージ

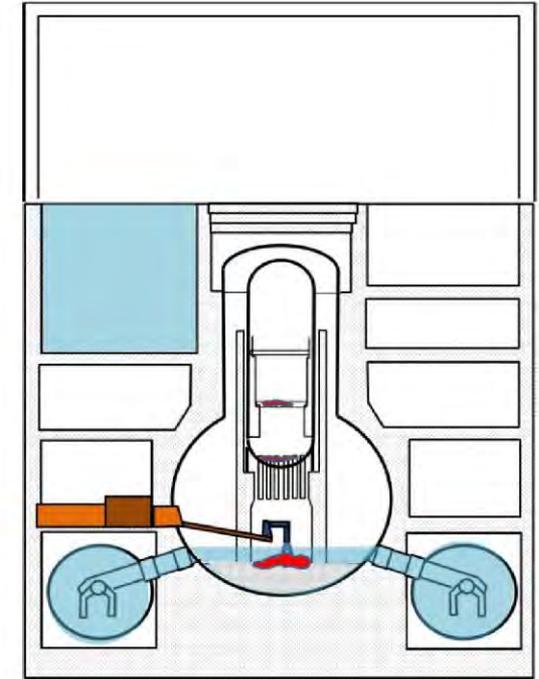
c. 気中-横アクセス工法

PCV内RPVペデスタル外側の機器、干渉物撤去が完了していることを前提としたイメージ

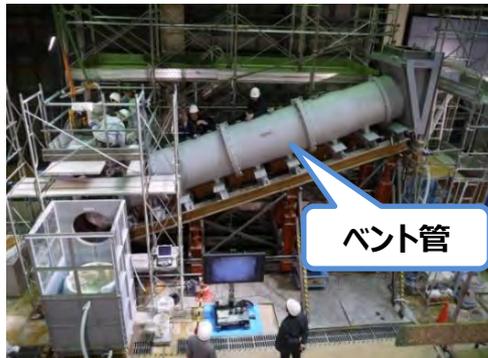
## ベント管止水試験

ベント管

1 / 2スケール試験体で  
止水性能を確認 (工場)

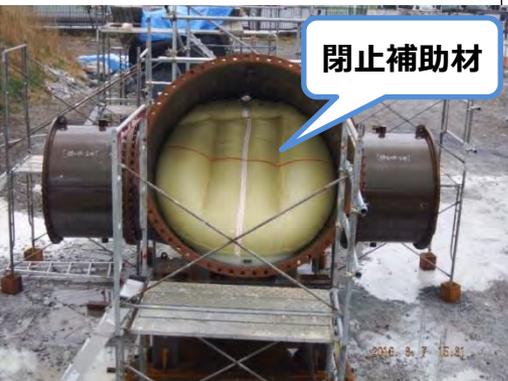
## 閉止補助材止水試験

閉止補助材

1 / 1スケール試験体で閉止補  
助材の止水性能を確認 (屋外)

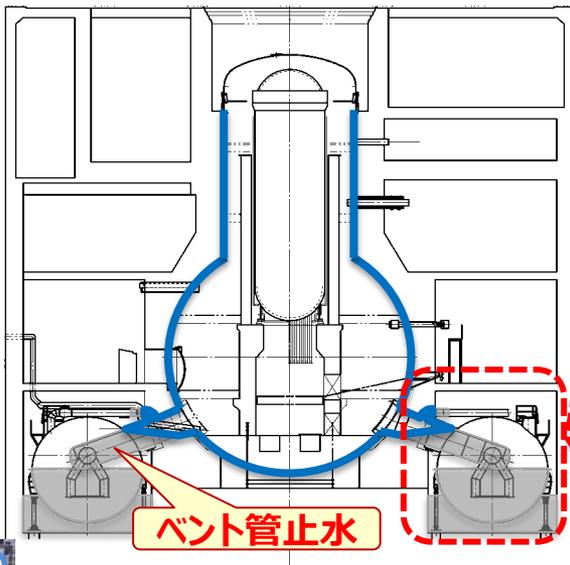
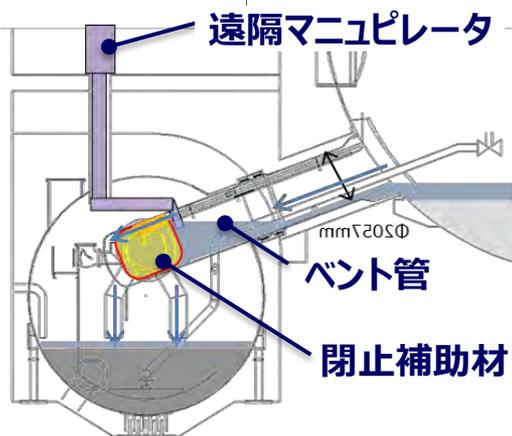
— : 補修・止水範囲

ベント管止水

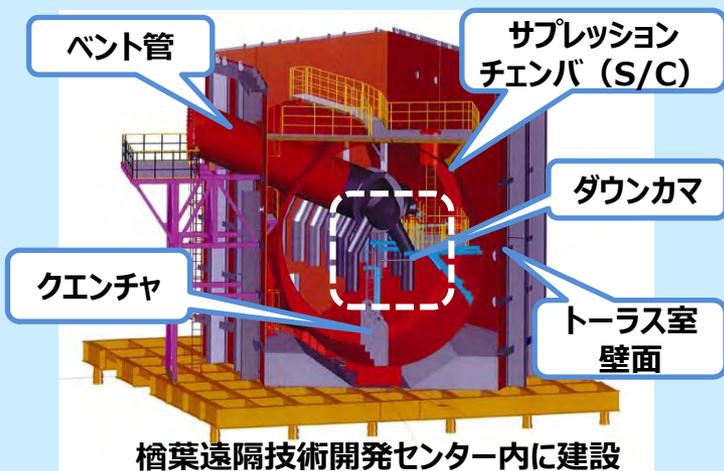
### 実規模試験体 (1/8セクター)

楢葉遠隔技術開発センター内に建設

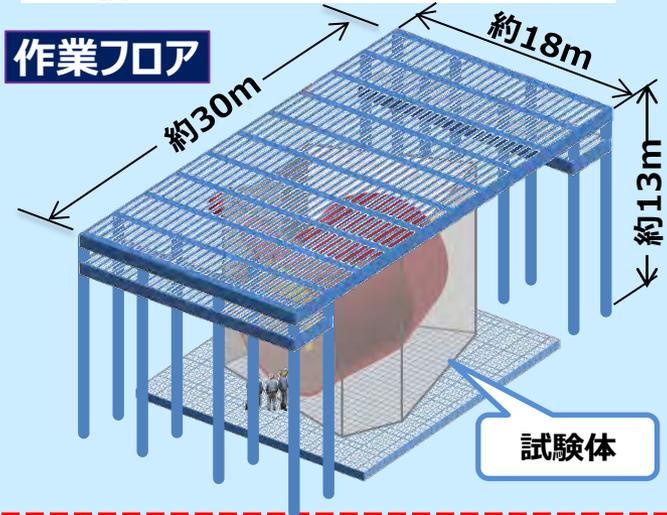
### 作業フロア

試験体

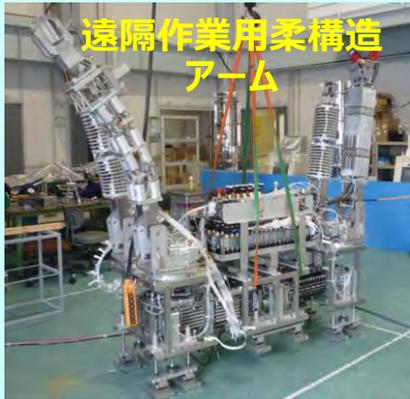
ロボットアーム

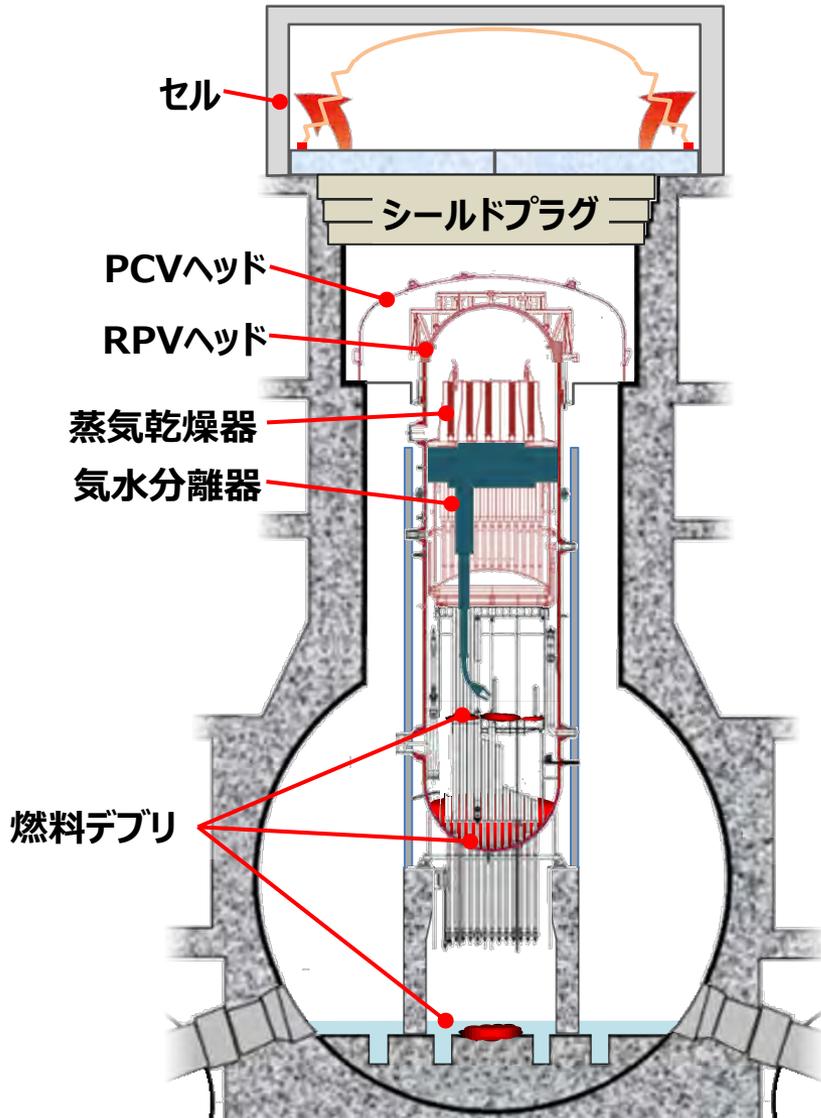
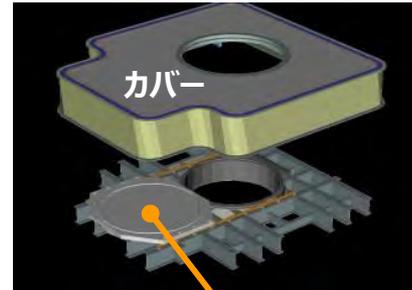
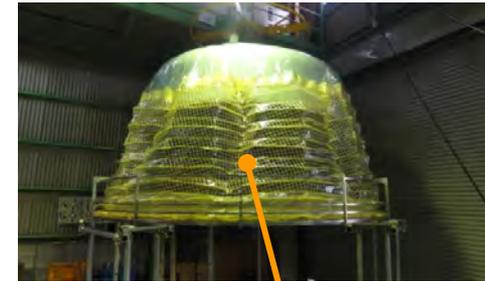
# 気中-上アクセス取り出し工法 (イメージ)

開閉式遮へいポート

ダスト飛散防止用フィルム

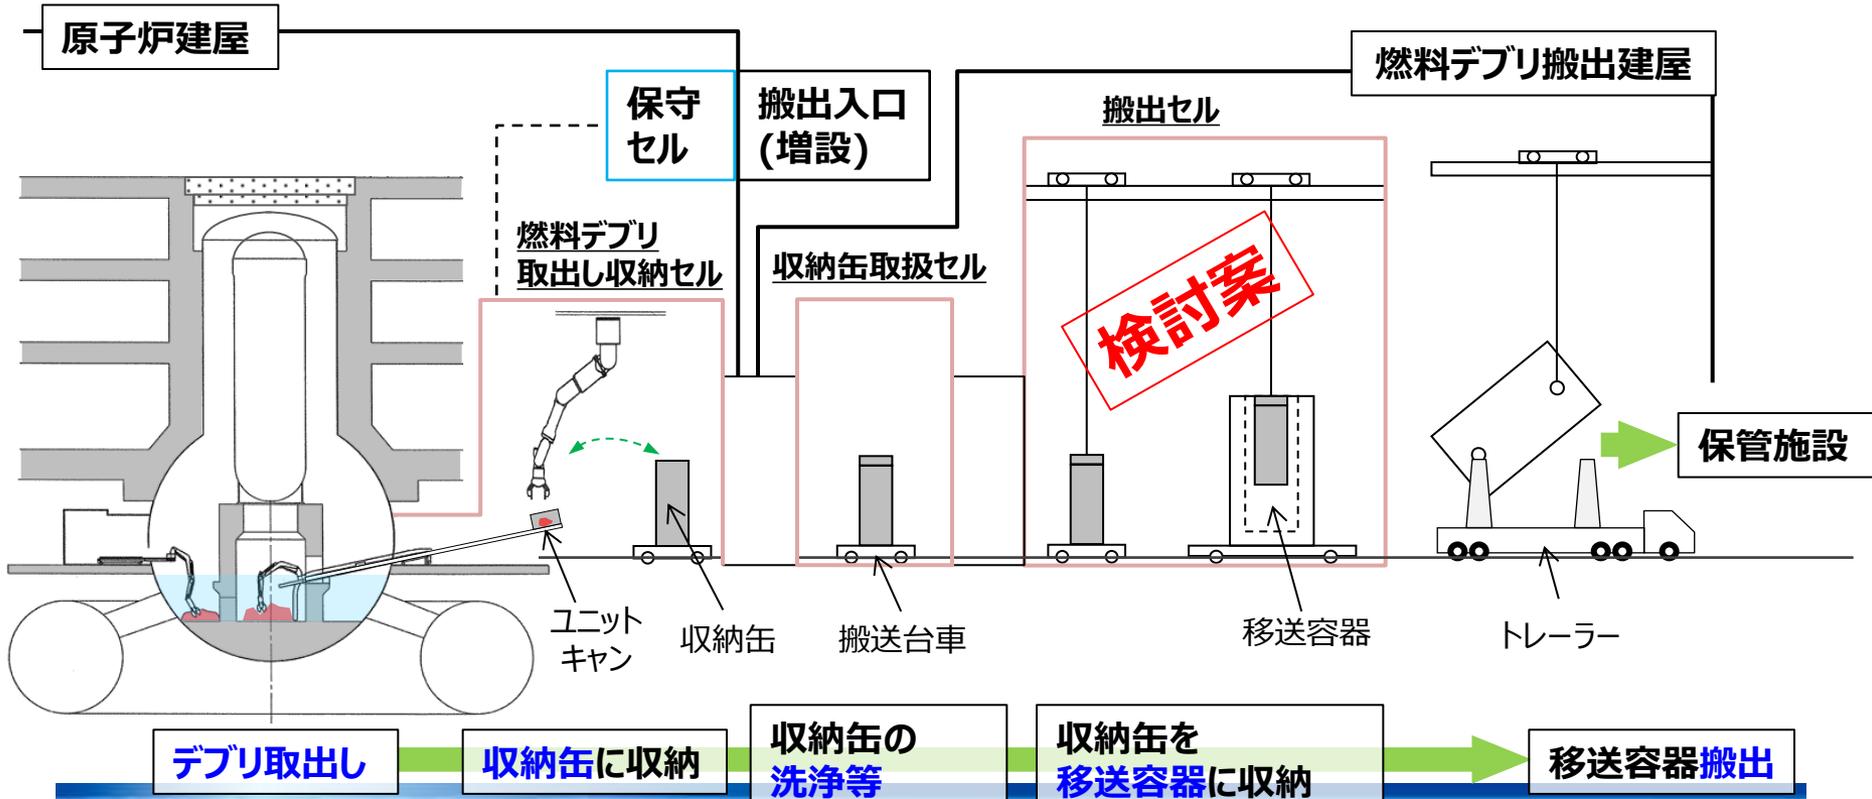
## 移送方法（気中-横アクセス工法の場合）

- 燃焼度と濃縮度が高い→**反応度高**
- コンクリートとの溶融生成物→コンクリート中の水分の放射線分解による**水素発生**
- 海水注入、計装ケーブル他との溶融→**塩分**の影響、**不純物**の混入

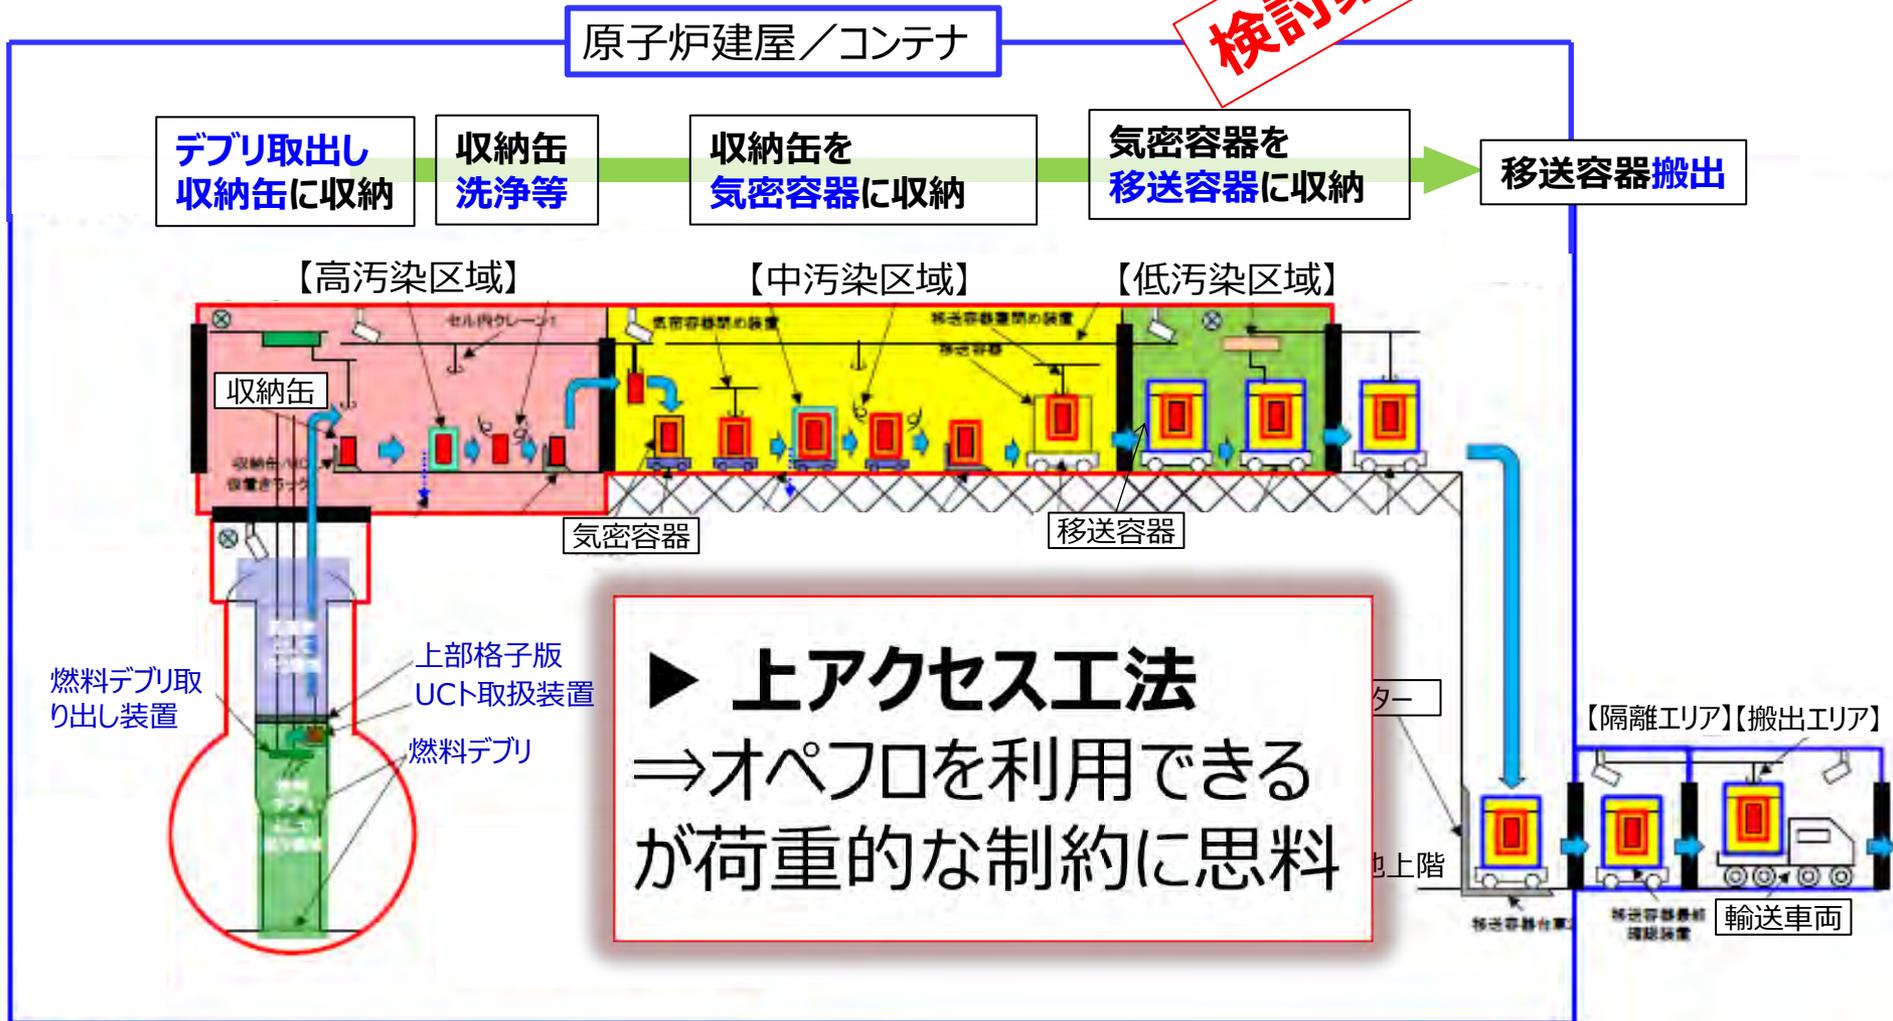
## 移送方法（上アクセス工法の場合）

**▶ 上アクセス工法**  
 ⇒ オペプロを利用できる  
 が荷重的な制約に思料
