国際廃炉研究開発機構における 廃炉関連技術の研究開発状況

技術研究組合 国際廃炉研究開発機構
劔田 裕史

IRIDの研究開発の状況

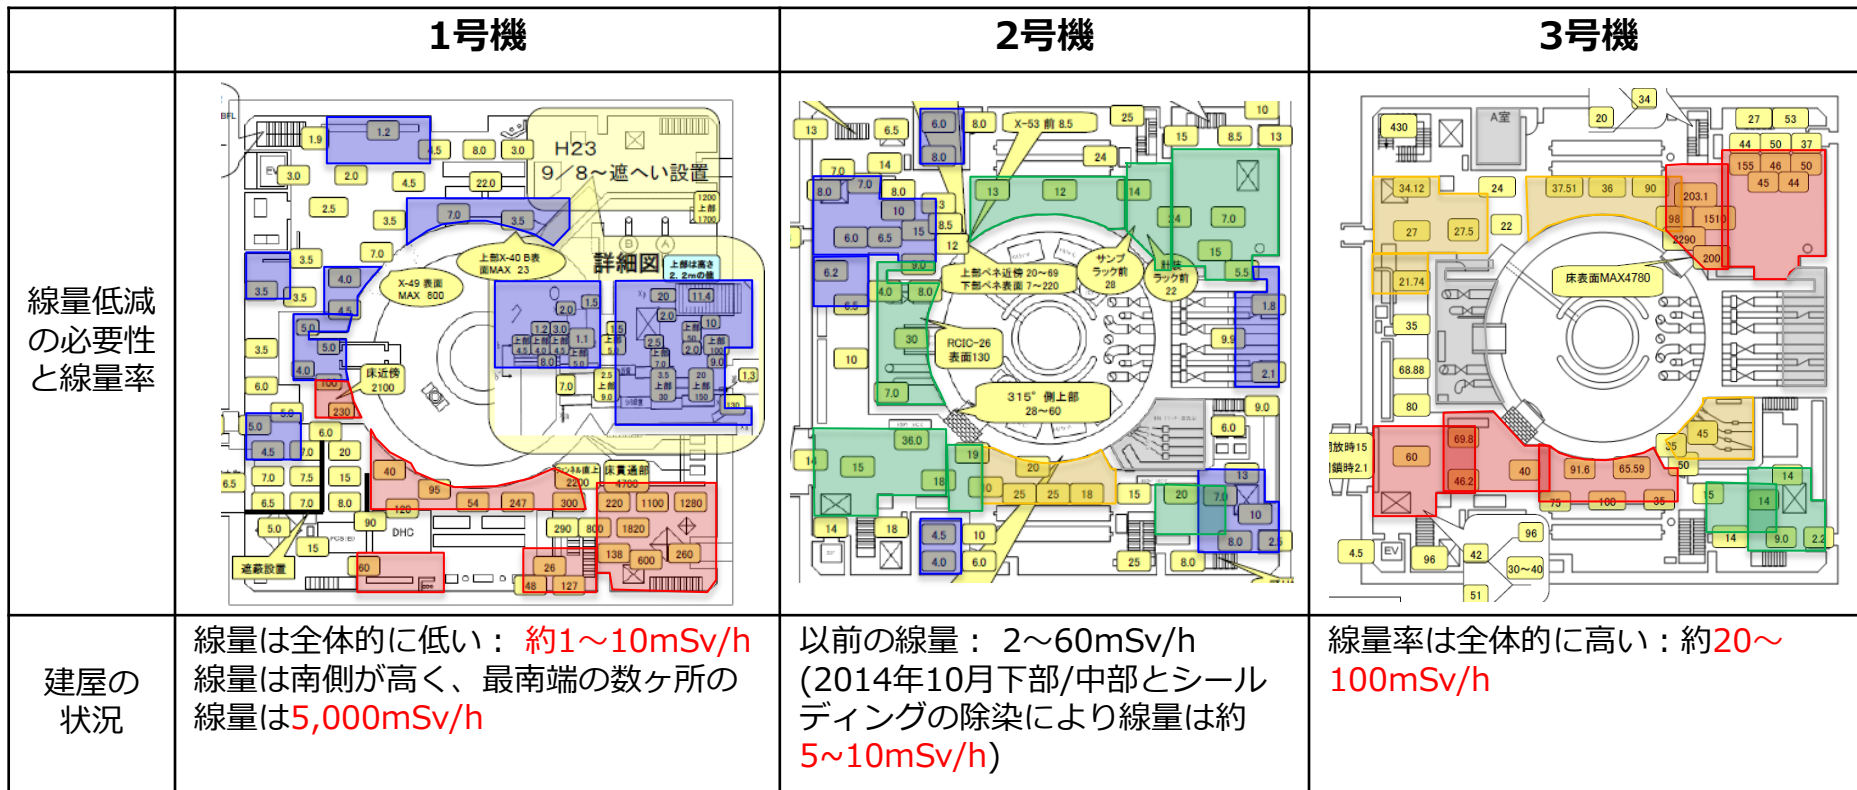
除染装置の目標線量率

作業エリア : 3 mSv/h

アクセスルート : 5 mSv/h

* 原子炉格納容器の調査・補修プロジェクトにおいて計画された作業エリアにおける線量マッピングの数値 (線量低減の必要性)

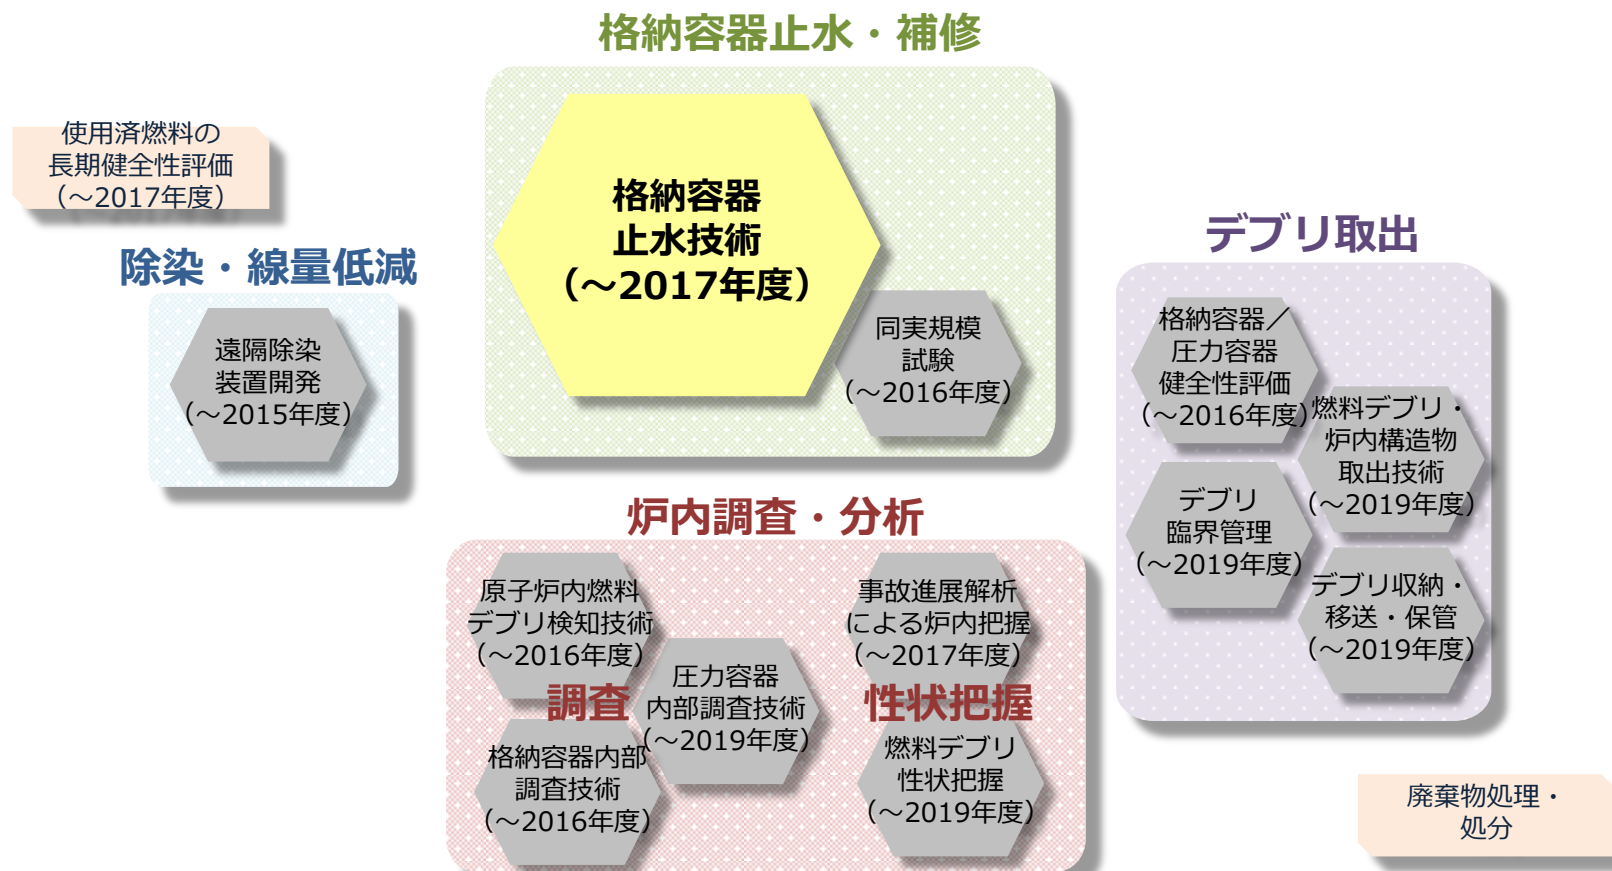
PCV止水技術開発対象箇所

格納容器水張りに向けた調査・補修（止水）技術の開発

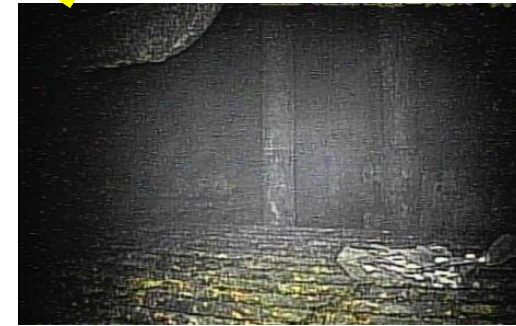
<地下階アクセス開口部>

調査部位	調査結果
地下階アクセス開口部	<ul style="list-style-type: none"> ・ 次回 B 2 調査（ペDESTAL外地下階調査）で地下階にアクセス可能な開口があり、周囲に干渉物がないことを確認。
CRDレール	<ul style="list-style-type: none"> ・ CRDレール未到達。 ・ 最終到達地点からCRDレール方向のカメラ撮影を実施し画像処理にて評価したが、CRDレールの視認はできなかった。
アクセスルート上	<ul style="list-style-type: none"> ・ 既設設備（HVH, PLR配管, ペDESTAL壁面など）の大きな損傷は確認されなかった。 ・ 各調査ポイントで温度、線量情報を取得。
