# 平成26年度補正予算 廃炉・汚染水対策事業費補助金

## 使用済燃料プールから取出した燃料集合体の 長期健全性評価

### 中間報告

技術研究組合 国際廃炉研究開発機構 (IRID)

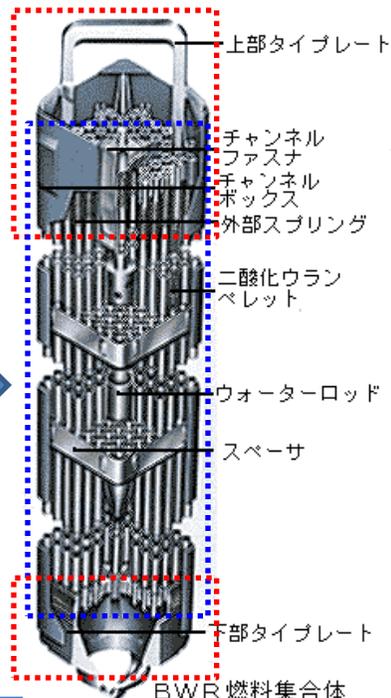
- 構造健全性 ⇒ 荷重伝達経路が構造強度を満足。
- 被覆管密閉性 ⇒ 燃料被覆管から核分裂生成物漏洩による影響評価(例えば乾式保管時の規格基準値以下)。

#### 構造健全性

- ハンドル
- 上部タイプレート
- タイロッドボルト締結部

#### 被覆管密閉性

- 燃料被覆管

- 下部タイプレート

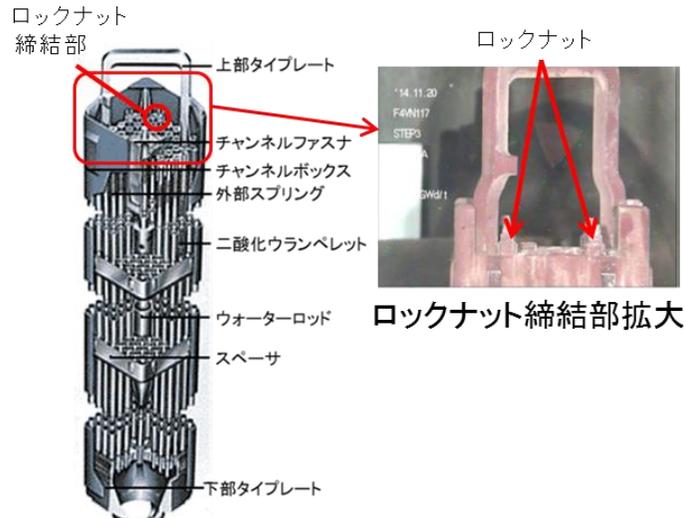
BWR燃料集合体

- ・共用プールの長期保管における懸念事象である腐食について要因分析を行い、課題の抽出を実施した。抽出項目は以下であり、照射材材料調査として実施する。
  - －白色堆積物分析: 燃料部材表面の堆積物の腐食への影響を評価
  - －照射材を用いた電気化学的試験: 中性子照射による材料特性変化の腐食への影響を評価 (腐食すきま再不動化電位測定)
  - －ねじ内面付着物分析: 海水成分のすきま部への取り込みの腐食への影響を評価
- ・調査対象は、白色の堆積物が確認されていること、すきま構造を有し、かつ荷重伝達部である重要部材であること、ねじ部に海水成分の残留を示唆するデータがあることから、ロックナットを選定し、照射後試験施設に輸送し、上記評価試験を実施する。平成27年度はロックナット輸送に係る準備作業としてロックナット採取/輸送容器積込作業手順の検討, 輸送計画書案の作成を実施した。また, 照射後試験施設にて実施する試験の準備作業として、試験の実施要領の検討を実施した。全体実施内容を以下に示す。平成27年度はこのうちa、dを実施した。

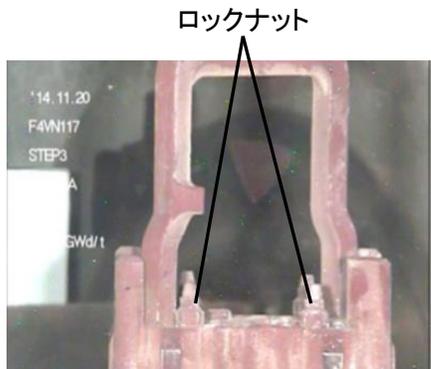
ロックナット取外し治具を用いてロックナットを取外す。

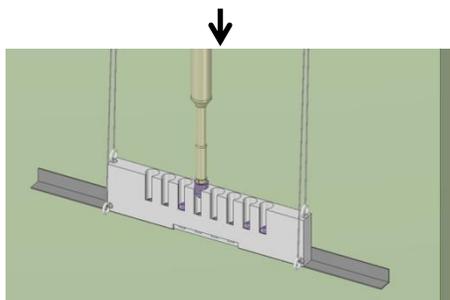
ロックナット内面観察ブロック

ロックナット内面観察ブロックに一時収納する。

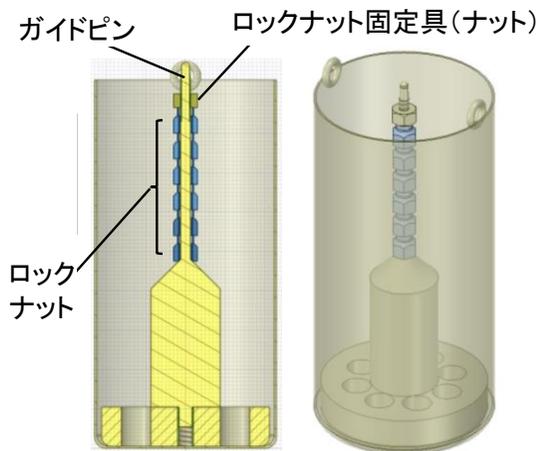
ロックナット収納バスケット

共用プール水中でロックナット内面観察ブロックに収納したロックナットを輸送容器積込用に設計したロックナット収納バスケットに移し替える。

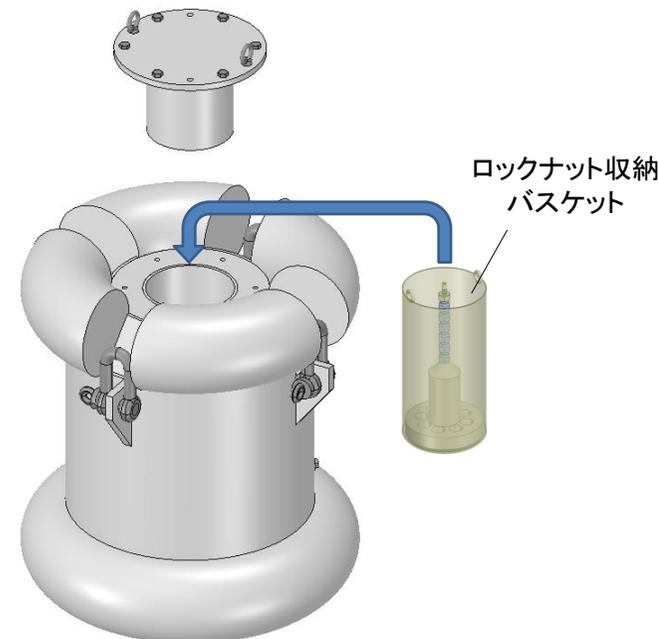
輸送容器

ロックナットの入ったロックナット収納バスケットを水中から吊り上げ、輸送容器に積込む。その際、気中にてできることになるが、気中では遮蔽体により放射線防護をしつつ作業を行う。

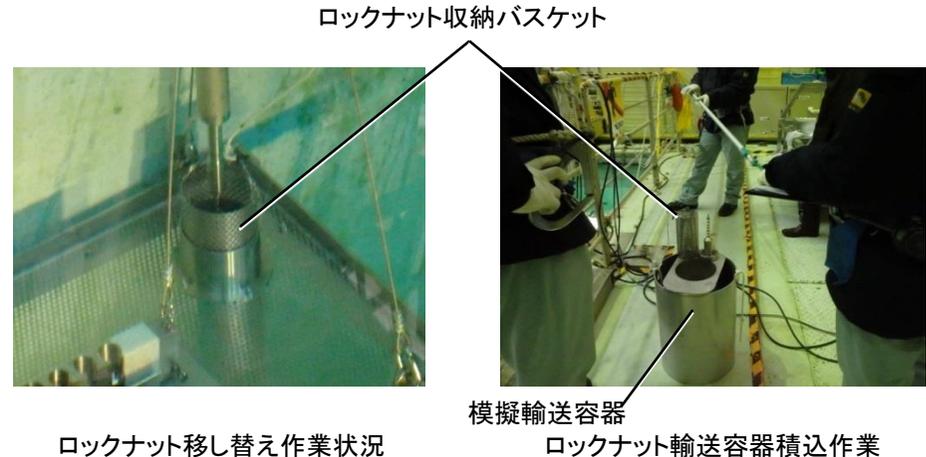
共用プール内でロックナットを取扱う作業のうち、昨年度実施経験のあるロックナット採取を除いた、ロックナット移し替え、ロックナット輸送容器積込について、モックアップにより作業確認を行った。その結果、両作業とも問題なく実施できることを確認した。

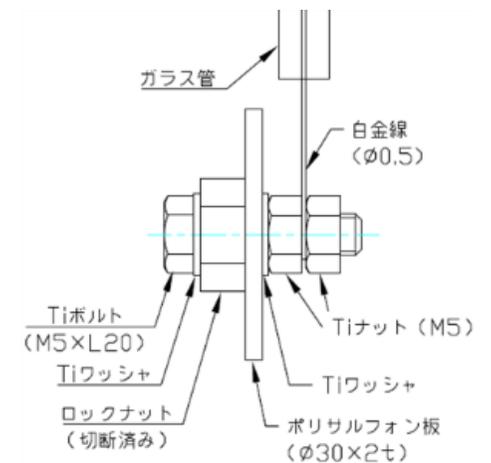
ロックナットを用いた電極組立図

電気化学的試験  
(腐食すきま再不動態化電位測定)

試験項目	試験内容/条件	試験数	使用試験片※
白色堆積物の分析	ロックナット切断 エネルギー分散型X線分析装置による表面の元素分析	2個	④, ⑥ 受入れ確認時の白色化の確認状況によっては、試験片No.①～⑥のうち白色化が顕著なものを2個選択。いずれも付着が認められる場合は、④, ⑥を選択
ねじ内部付着物分析	ロックナット切断 埋め込み、研磨 エネルギー分散型X線分析装置による断面の元素分析	2個	①, ③ 取外し時期が異なる2試験片を選択。ねじ内部が解放されている期間の影響を考慮
電気化学的試験（腐食すきま再不動態化電位測定）	ロックナット切断 埋め込み、研磨、電極(右図)組立 電気化学測定（塩化物イオン濃度：10ppm, 100ppm, >100ppm以上（再不動態化電位( $E_{R,CREV}$ ) < 定常腐食電位( $E_{sp}$ )となる領域を狙う。))	3条件 (塩化物イオン濃度：3条件)	②, ⑤ いずれも燃焼度が高いグループではあるが、その中でも燃焼度の高い試験片と低い試験片からそれぞれ選択。

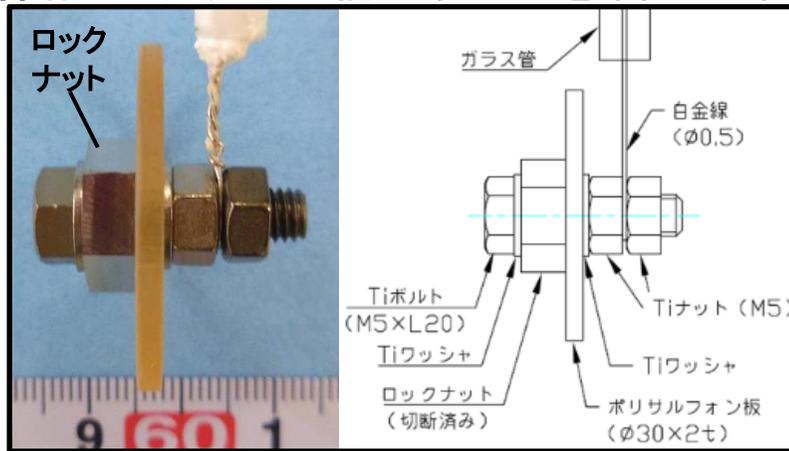
ロックナットを用いた電極  
組立後外観

照射後試験施設で実施する電気化学的試験の電極にはロックナットを用いるため、通常とは異なる形状とならざるを得ない。そこで、ロックナットを用いた電極が電気化学的試験に適用可能であることの確認を実施した。なお、本試験はホットセル内で実施する必要があるため、照射後試験施設を有するメーカーにて実施し、電極の作製、および試験実施についてホットセル内での遠隔操作での適用が可能であることの確認も行った。その結果、ロックナット電極で概ね妥当な腐食すきま再不動態化電位 ( $E_{R,CREV}$ ) が得られたこと、ホットセル内での遠隔操作での適用が可能であることを確認した。

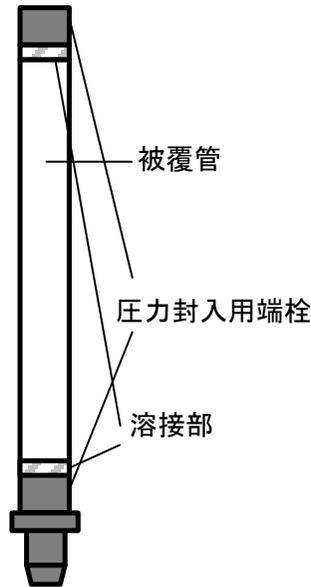
未照射材	試験片タイプA	9×9燃料被覆管
	試験片タイプB	高燃焼度8×8燃料被覆管
	試験片タイプD	9×9燃料被覆管（部材のみ）
照射材	試験片タイプA	9×9燃料被覆管
	試験片タイプB	高燃焼度8×8燃料被覆管
	試験片タイプC	9×9燃料上部タイププレート等
	試験片タイプE	9×9燃料上部タイププレート（変形）

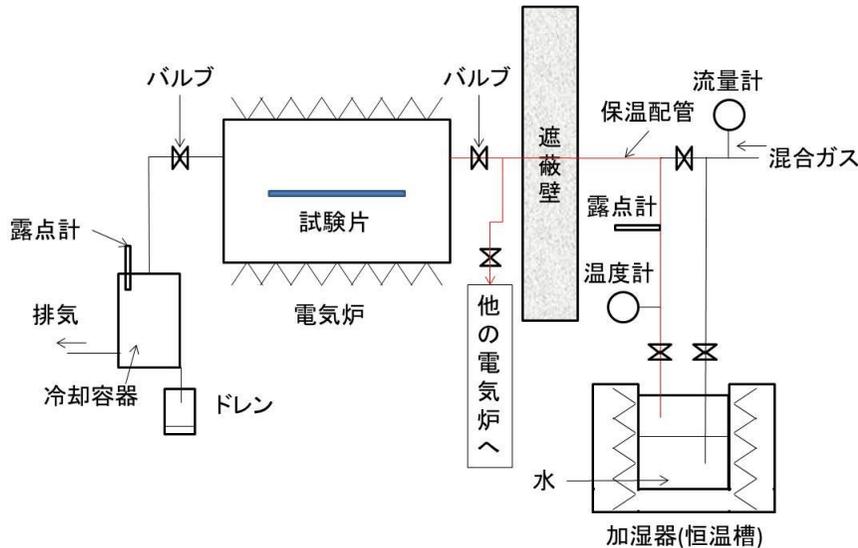
装置構成概略図

高ひずみ条件下での被覆管健全性評価のために、“**クリープ破断ひずみ基準**”、及び“**クリープ速度の評価**”が、従来健全燃料被覆管について議論されてきたものと同様であることを確認する。

・“**クリープ破断ひずみ基準**”については、破断ひずみが従来の基準である1%以上であることを確認するために、試験工程内で1%以上の周方向クリープひずみが期待できる条件(①を参考に設定)とする。

・“**クリープ速度の評価**”については、二次クリープ領域まで含めて、1FSFPでの損傷等を模擬した本被覆管のクリープ変形量が、従来のクリープ速度式で予測できる範囲であることを確認するための条件(②を参考に設定)とする。

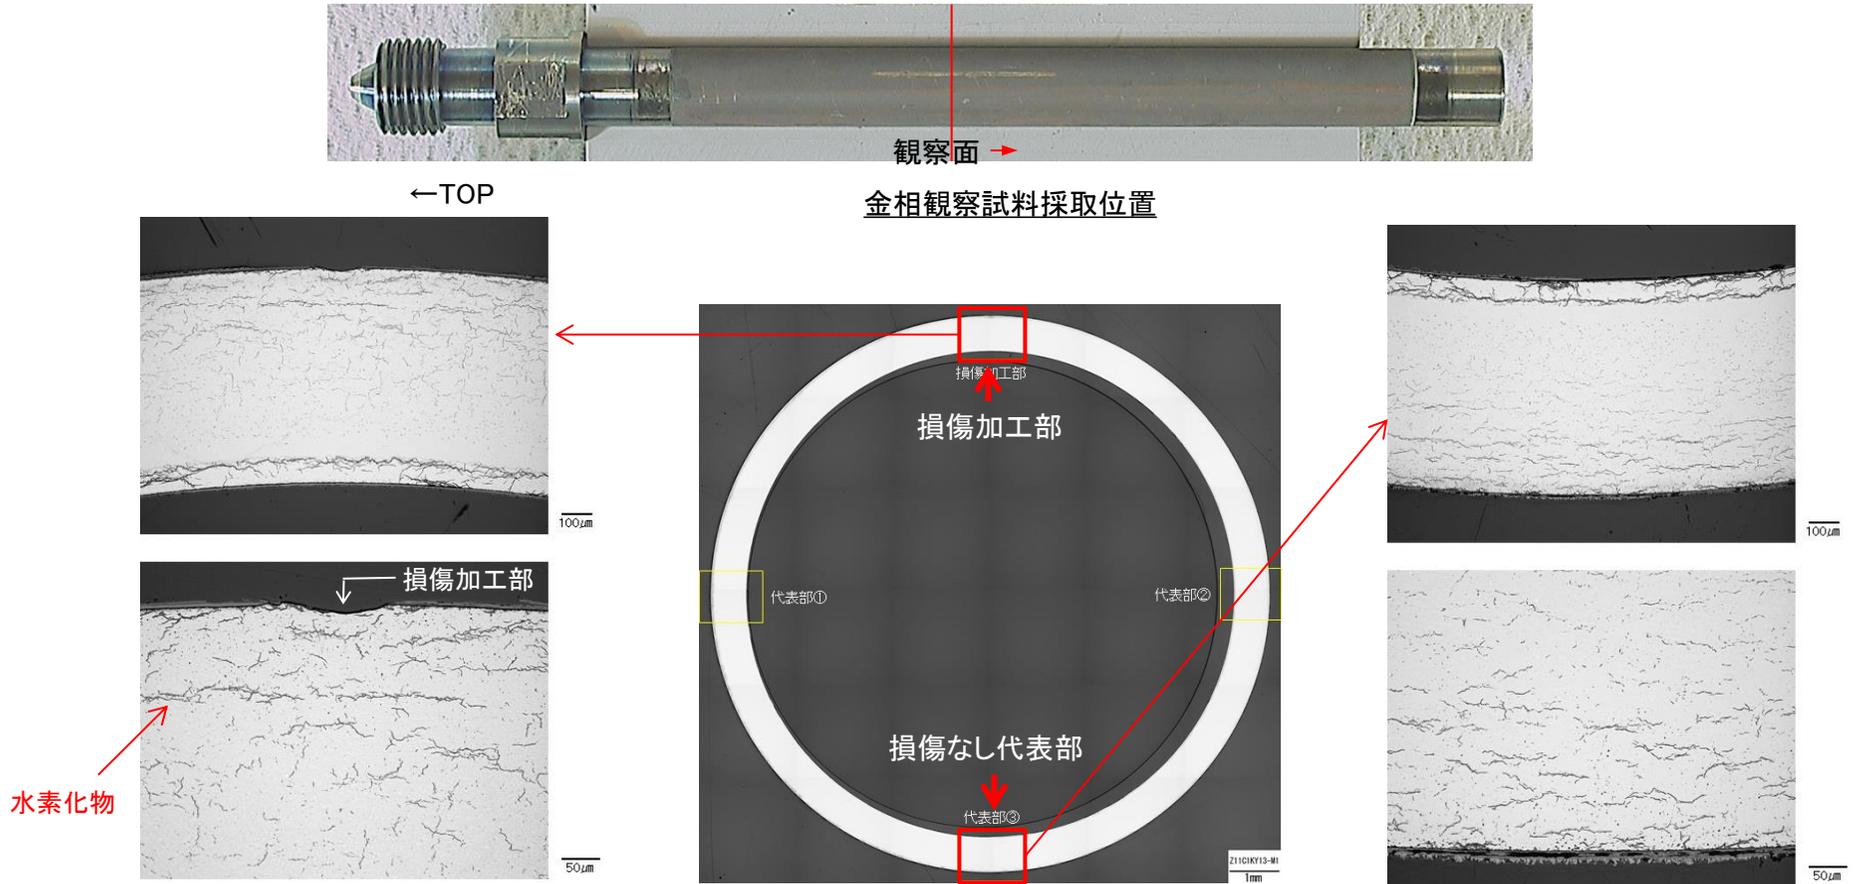
(試験片タイプA(照射材)、温度300°C、冷却速度0.3°C/h、周方向応力70MPa、傷付与)

水素化物は周方向に析出しており、水素化物再配向への傷付与の影響は認められなかった。

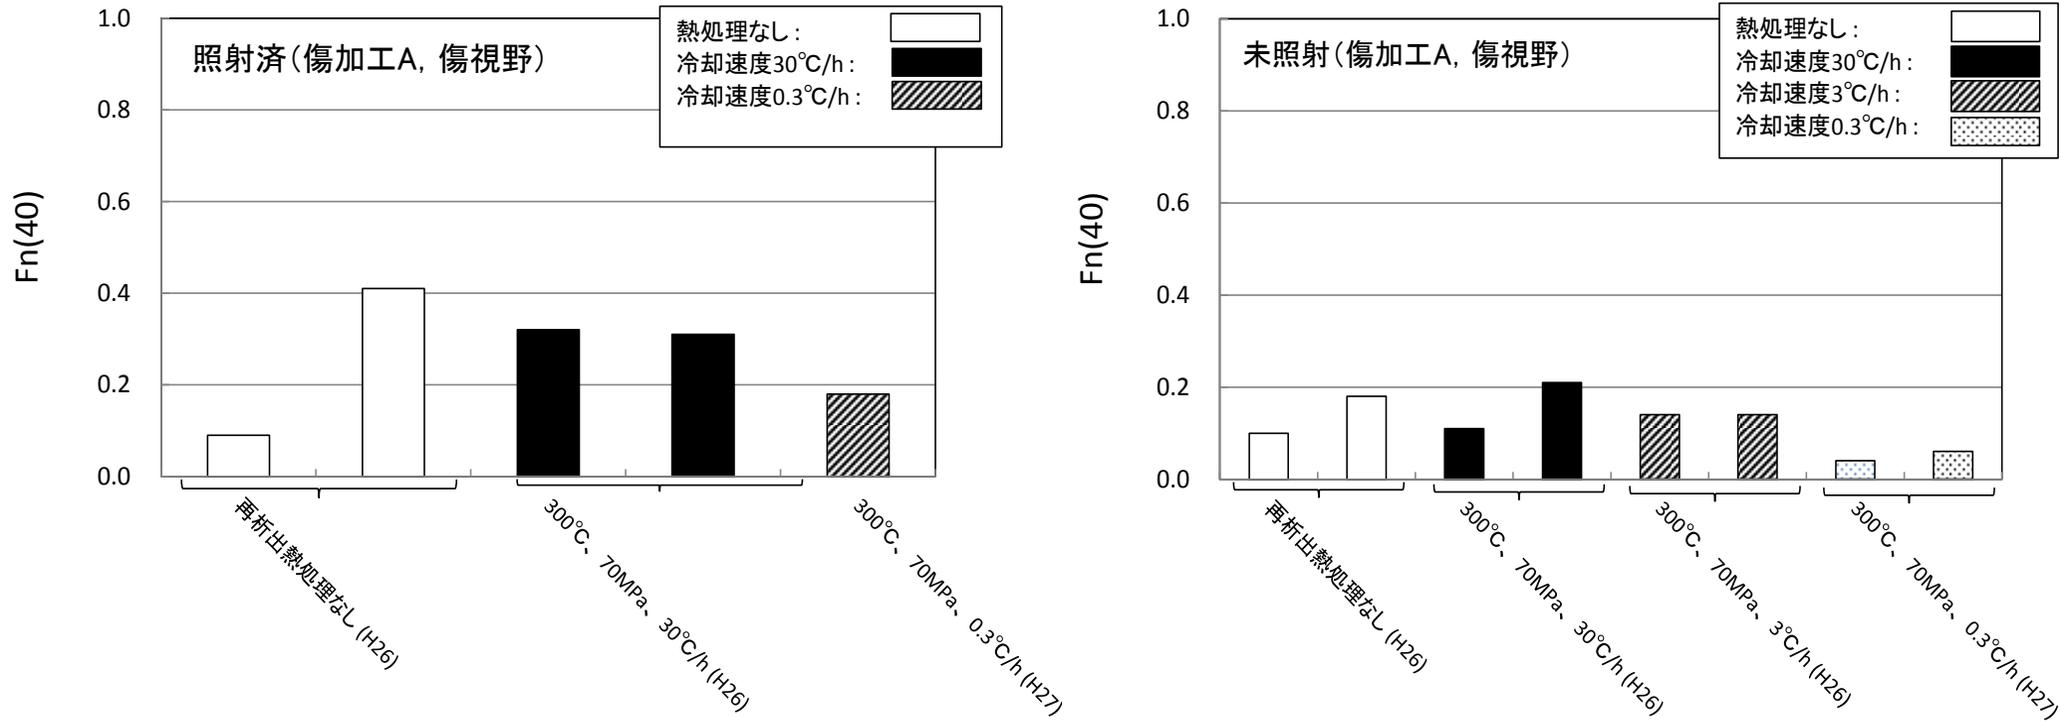
$$Fn(40) = \frac{\text{管半径方向に対し} \pm 40^\circ \text{以内に配向した水素化物の累積個数}}{\text{水素化物の累積個数}}$$

傷付与した照射済及び未照射試験片とも、冷却時に水素化物が径方向に再配向する可能性は低いと考えられる。

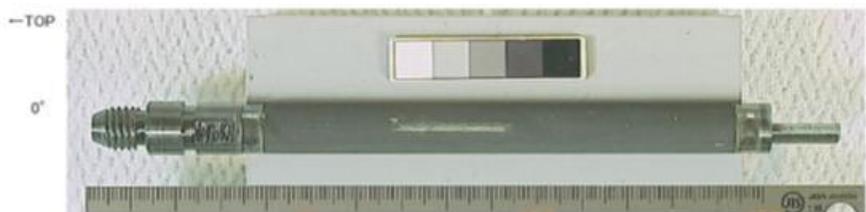
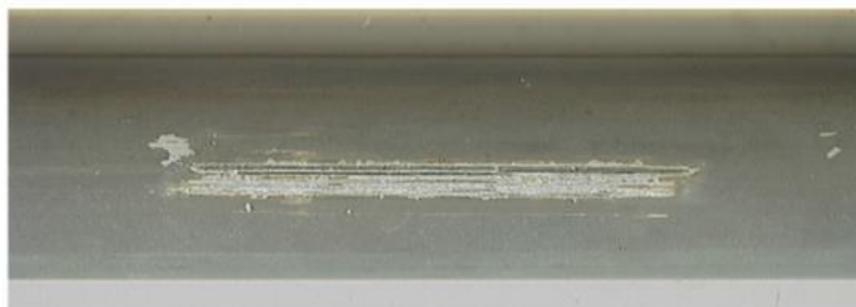
試験片タイプA（照射材）、温度400℃、  
周応力240MPa、傷+海水付着、1000h

周方向ひずみ：1.55%

ひずみが従来の基準である1%を超えても破断せず、クリープ破断への傷+海水付着の影響は認められなかった。

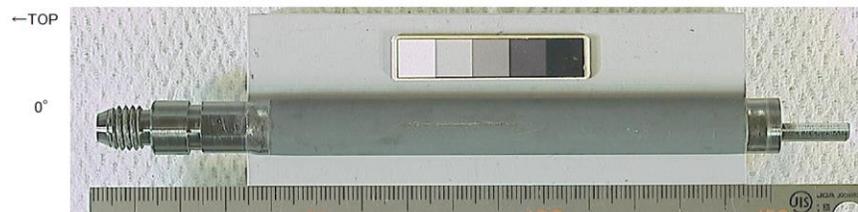
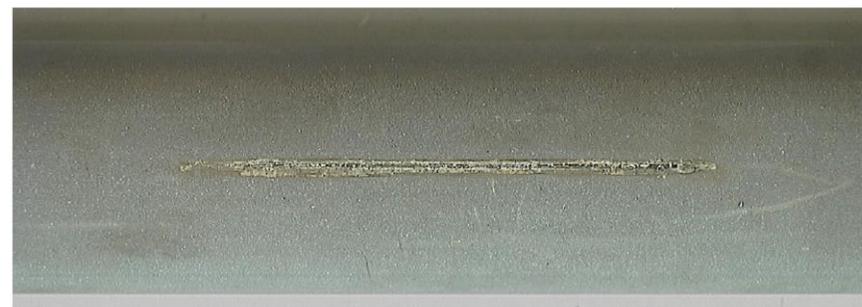
試験片タイプB（照射材）、400℃、  
周応力240MPa、傷+海水付着、1000h

周方向ひずみ：2.21%

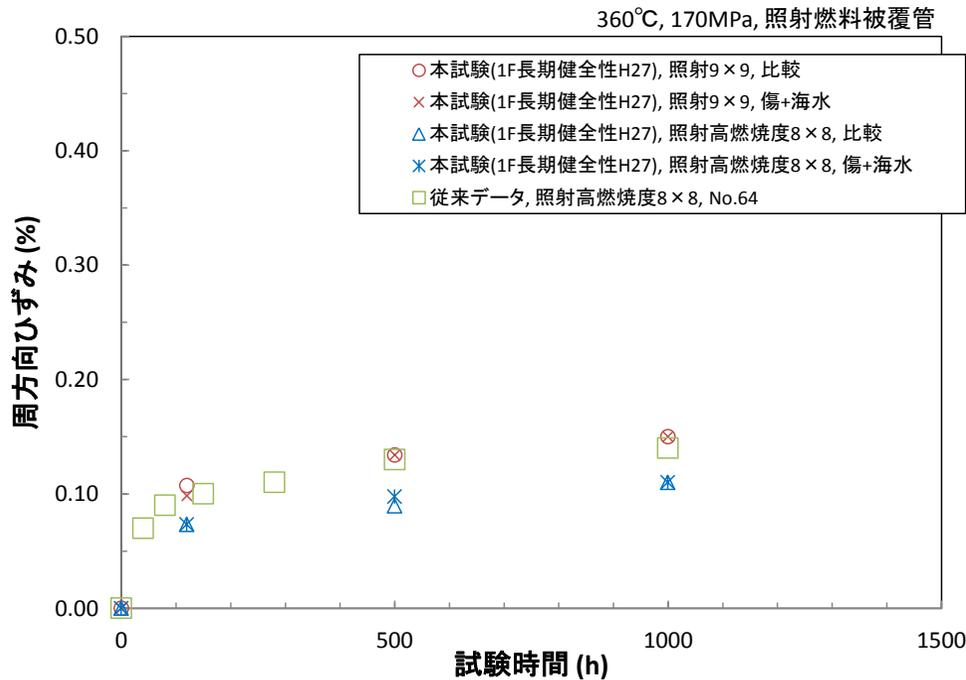
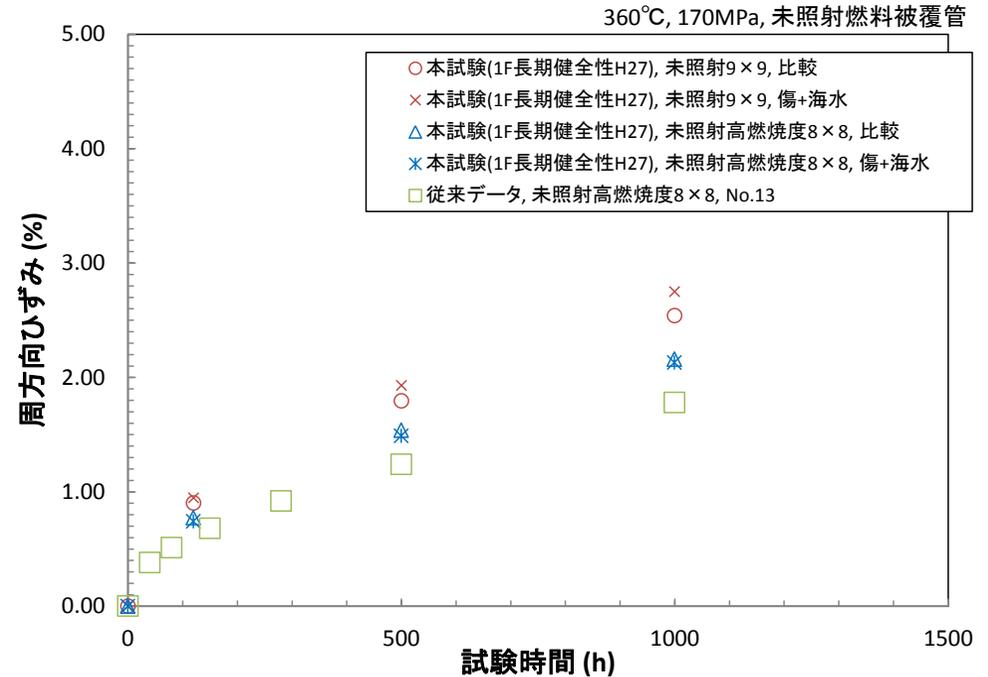
1000時間までの試験では、損傷付与有無による明瞭な差異はなく、クリープ速度への傷＋海水付着の影響は認められなかった。今後4000時間程度まで試験を継続する計画である。

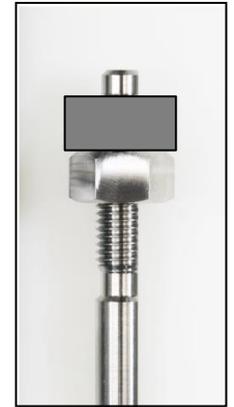
上部端栓部材 (実機材)

H27年度は、燃料部材(上部端栓)のすきま構造部への海水成分移行挙動を評価するため、放射性トレーサを用いた基礎試験を行い、海水成分のすきま構造部への移行状況、取込み量を分析により評価する。

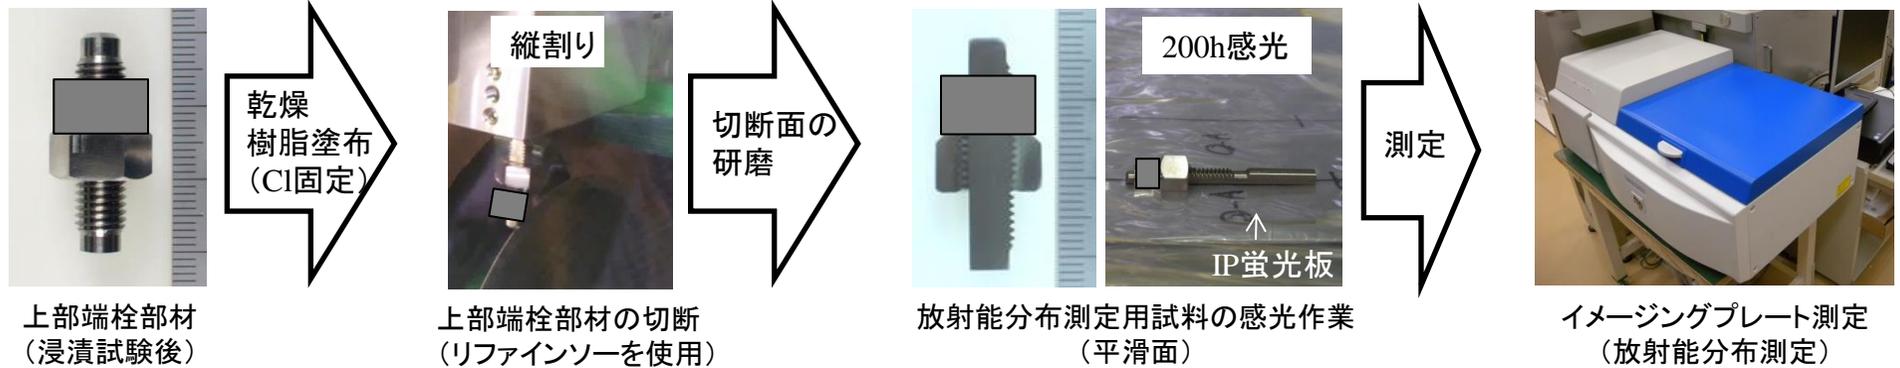
浸漬試験後、すきま部のイメージングプレート(IP)測定を実施して、Cl-36の分布を測定した。

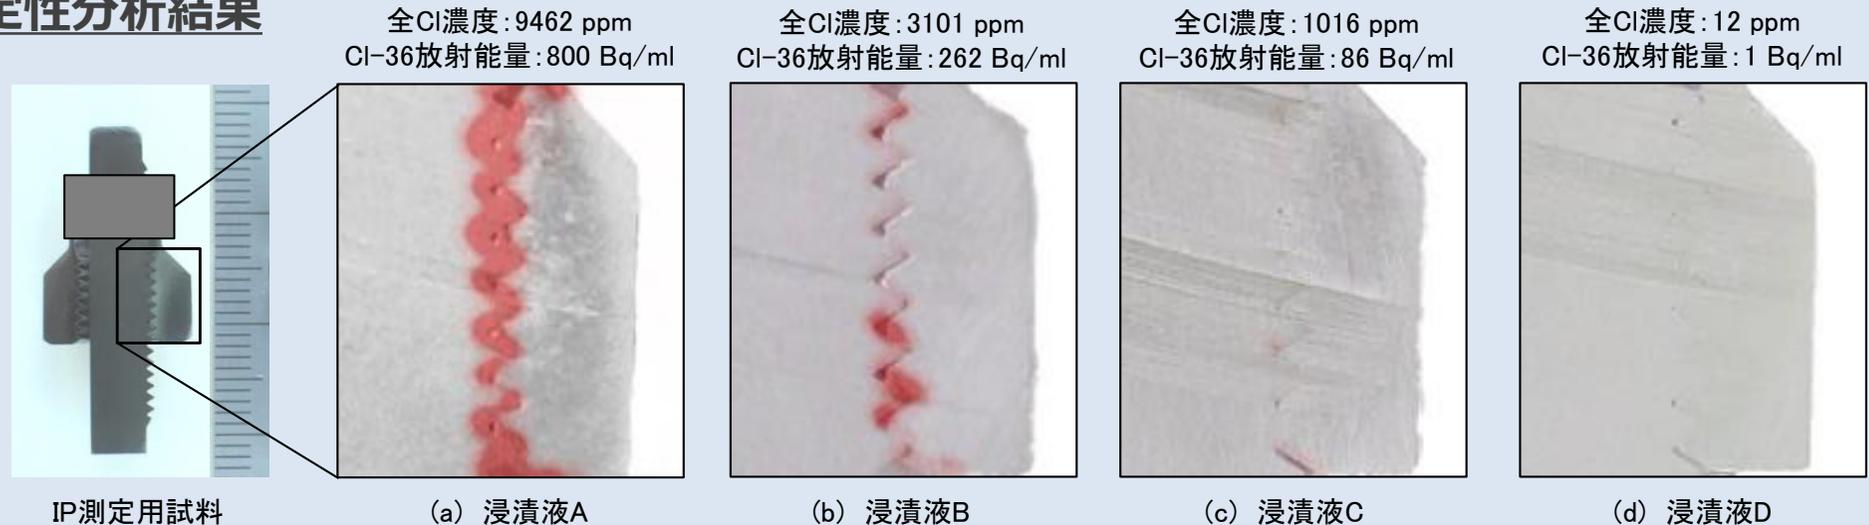
放射能分布測定結果 (IP測定結果と断面写真とを合成したもの)

すきま部において海水成分は、濃縮することなく、浸漬液の希釈にともない明瞭に低下する。なお、本浸漬条件において、すきま部における有意な腐食はみられなかった。

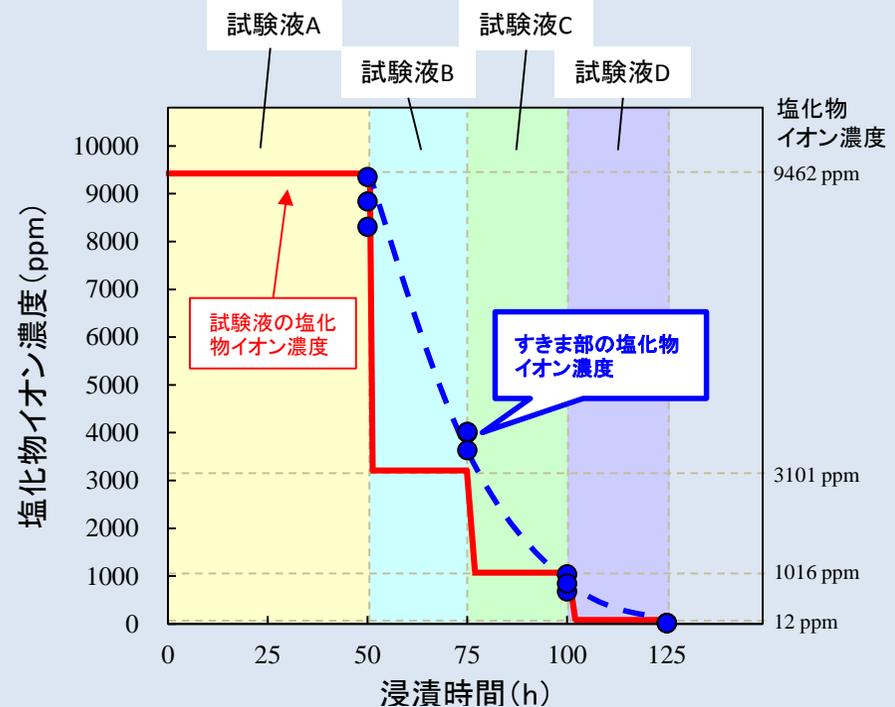
すきま構造部の塩化物イオン濃度評価結果

浸漬液 (人工海水)		浸漬液 Cl濃度 [ppm]	すきま部 平均Cl濃度 [ppm]	温度[°C]
試験液A	2倍希釈	9462	8750	80
試験液B	7倍希釈	3101	3900	23
試験液C	20倍希釈	1016	850	23
試験液D	2000倍希釈	12	10	23

本試験条件では、すきま部の海水成分は、濃縮することがなく、希釈後の短時間で浸漬液の塩分濃度と同程度まで低下することから、すきま部の海水成分量の低下に対する浸漬液の水質改善効果は明瞭であった。

すきま部の海水成分の取り込み量は、プール水の水質改善によって少なくなり、プール水の海水成分量と同様の経時変化であったと推定される。
