# 「廃炉・汚染水対策事業費補助金 (総合的な炉内状況把握の高度化)」

## 平成28年度成果報告

平成29年6月

技術研究組合 国際廃炉研究開発機構  
一般財団法人 エネルギー総合工学研究所

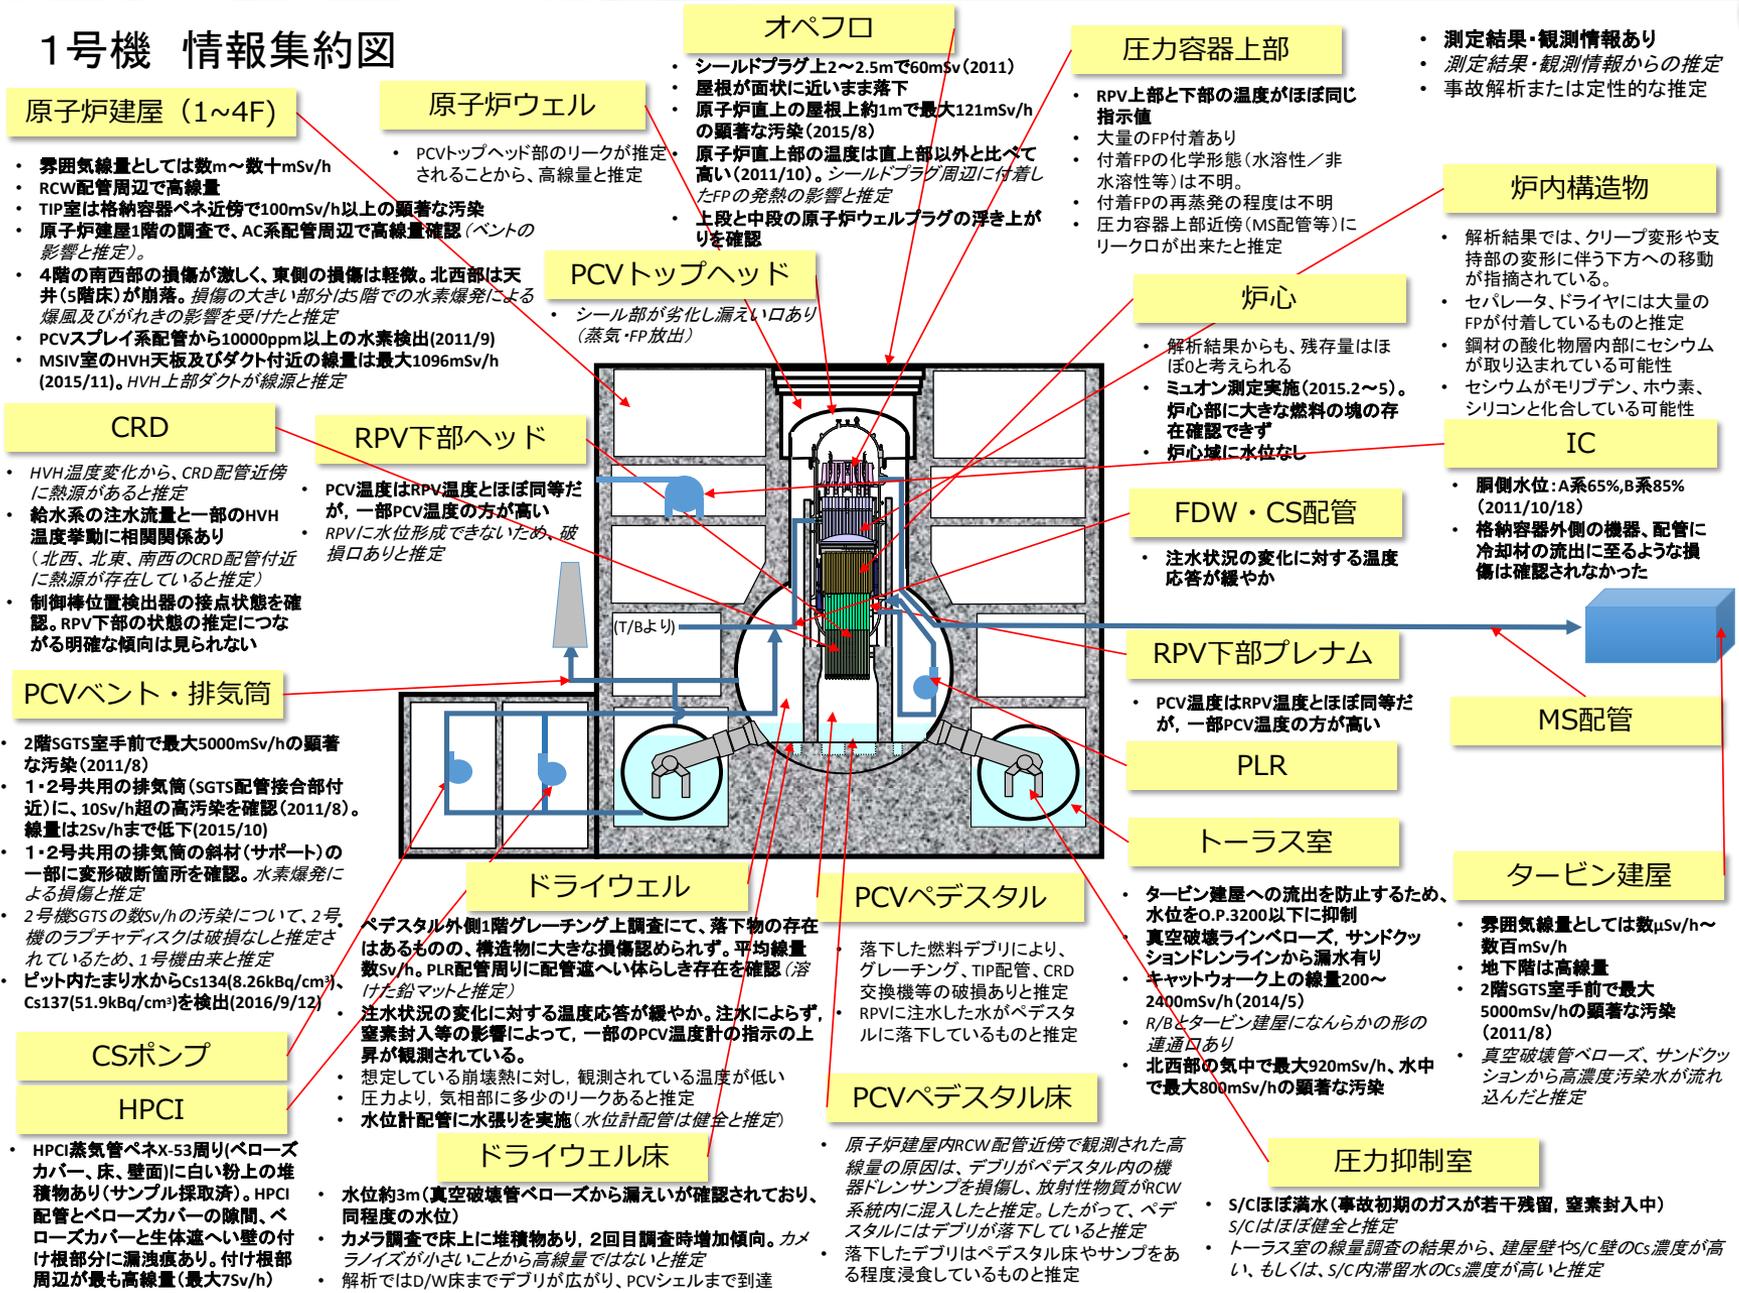
# 1号機 情報集約図

- ・ 雰囲気線量としては数m~数十mSv/h
- ・ RCW配管周辺で高線量
- ・ TIP室は格納容器ベネ近傍で100mSv/h以上の顕著な汚染
- ・ 原子炉建屋1階の調査で、AC系配管周辺で高線量確認(ベントの影響と推定)。
- ・ 4階の南西部の損傷が激しく、東側の損傷は軽微。北西部は天井(5階床)が崩落。損傷の大きい部分は5階での水素爆発による爆風及びがれきの影響を受けたと推定
- ・ PCVスプレイ系配管から10000ppm以上の水素検出(2011/9)
- ・ MSIV室のHVH天板及びダクト付近の線量は最大1096mSv/h(2015/11)。HVH上部ダクトが線源と推定

- ・ 2階SGTS室手前で最大5000mSv/hの顕著な汚染(2011/8)
- ・ 1・2号共用の排気筒(SGTS配管接合部付近)に、10Sv/h超の高汚染を確認(2011/8)。線量は2Sv/hまで低下(2015/10)
- ・ 1・2号共用の排気筒の斜材(サポート)の一部に変形破断箇所を確認。水素爆発による損傷と推定
- ・ 2号機SGTSの数Sv/hの汚染について、2号機のラプチャディスクは破損なしと推定されているため、1号機由来と推定
- ・ ビット内たまり水からCs134(8.26kBq/cm<sup>2</sup>)、Cs137(51.9kBq/cm<sup>2</sup>)を検出(2016/9/12)

- ・ ベDESTAL外側1階グレーチング上調査にて、落下物の存在はあるものの、構造物に大きな損傷認められず。平均線量数Sv/h。PLR配管周りに配管運へい体らしき存在を確認(溶けた鉛マットと推定)
- ・ 注水状況の変化に対する温度応答が緩やか。注水によらず、窒素封入等の影響によって、一部のPCV温度計の指示の上昇が観測されている。
- ・ 想定している崩壊熱に対し、観測されている温度が低い
- ・ 圧力より、気相部に多少のリークがあると推定
- ・ 水位計配管に水張りを実施(水位計配管は健全と推定)

- ・ タービン建屋への流出を防止するため、水位をO.P.3200以下に抑制
- ・ 真空破壊管ペロローズ、サンドクッションラインから漏水有り
- ・ キャットウォーク上の線量200~2400mSv/h(2014/5)
- ・ R/Bとタービン建屋になんらかの形の連通口あり
- ・ 北西部の気中で最大920mSv/h、水中で最大800mSv/hの顕著な汚染

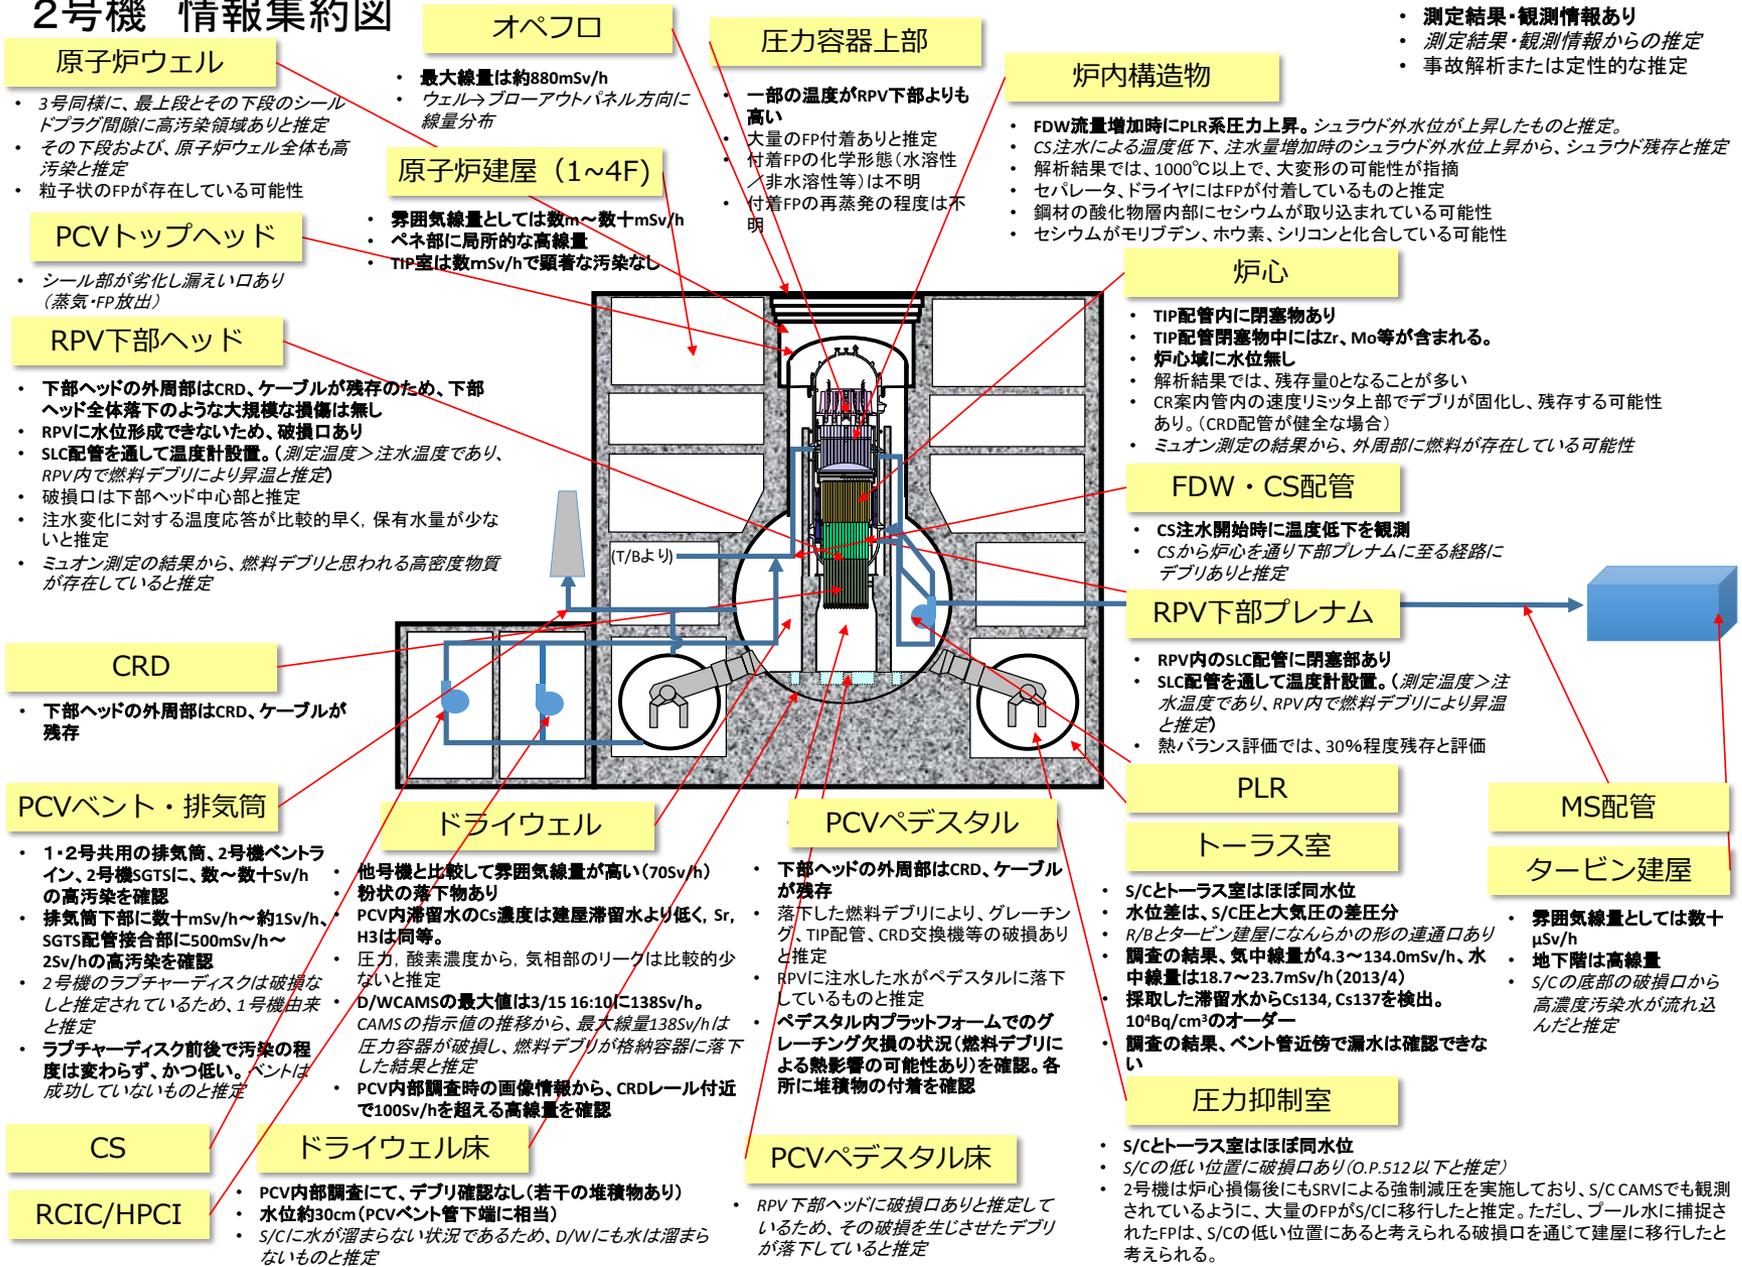
# 2号機 情報集約図

- 3号機様に、最上段とその下段のシールドプラグ間隙に高汚染領域ありと推定
- その下段および、原子炉ウエル全体も高汚染と推定
- 粒子状のFPが存在している可能性

- 下部ヘッドの外周部はCRD、ケーブルが残存のため、下部ヘッド全体落下のような大規模な損傷は無し
- RPVに水位形成できないため、破損口あり
- SLC配管を通して温度計設置。(測定温度>注水温度であり、RPV内で燃料デブリにより昇温と推定)
- 破損口は下部ヘッド中心部と推定
- 注水変化に対する温度応答が比較的早く、保有水量が少ないと推定
- ミュオン測定の結果から、燃料デブリと思われる高密度物質が存在していると推定

- 1・2号機共用の排気筒、2号機ベントライン、2号機SGTSに、数〜数十sv/hの高汚染を確認
- 排気筒下部に数十mSv/h〜約1sv/h、SGTS配管接合部に500mSv/h〜25sv/hの高汚染を確認
- 2号機のラプチャーディスクは破損なしと推定されているため、1号機由来と推定
- ラプチャーディスク前後で汚染の程度は変わらず、かつ低い。バントは成功していないものと推定

- S/Cとトーラス室はほぼ同水位
- S/Cの低い位置に破損口あり(O.P.512以下と推定)
- 2号機は炉心損傷後にもSRVによる強制減圧を実施しており、S/C CAMSでも観測されているように、大量のFPがS/Cに移行したと推定。ただし、プール水に捕捉されたFPは、S/Cの低い位置にあると考えられる破損口を通じて建屋に移行したと考えられる。

- 他号機と比較して雰囲気線量が高い(70sv/h)
- 粉状の落下物あり
- PCV内滞留水のCs濃度は建屋滞留水より低く、Sr、H3は同等。
- 圧力、酸素濃度から、気相部のリークは比較的少ないと推定
- D/W/CAMSの最大値は3/15 16:10に138sv/h。CAMSの指示値の推移から、最大線量138sv/hは圧力容器が破損し、燃料デブリが格納容器に落下した結果と推定
- PCV内部調査時の画像情報から、CRDレール付近で100sv/hを超える高線量を確認

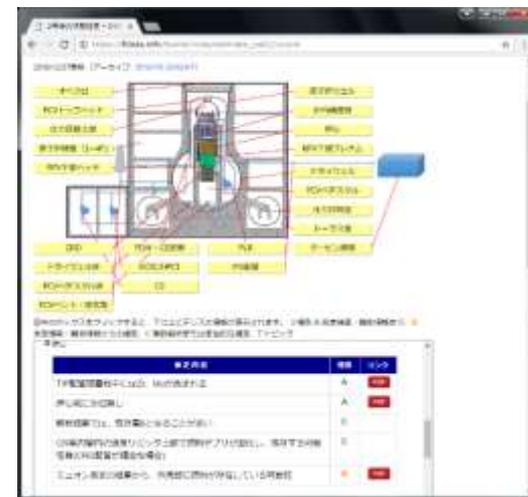
ウェブサイト上に掲載した状態推定図：  
最新の推定状況と関連資料を関連付け

- ・コアチームメンバー限定サイトの基盤構築
- ・状態推定図及び各推定に関係する参考資料リンク集を掲載  
(状態推定に関する最新の推定状況をコアチームで共有)
- ・資料検索システム構築
- ・プラント関連パラメータ収集機能及びグラフ表示システム構築
- ・三次元CGを用いた原子炉表示機能の構築
- ・上記の機能を組み合わせた、効率的に総合的な分析・評価を実施するための方法論の構築(号機担当者による)
- ・ユーザー会議等で意見を聴収しデータベースへ反映
- ・今後は、調査情報や計測データの更新作業を行う。

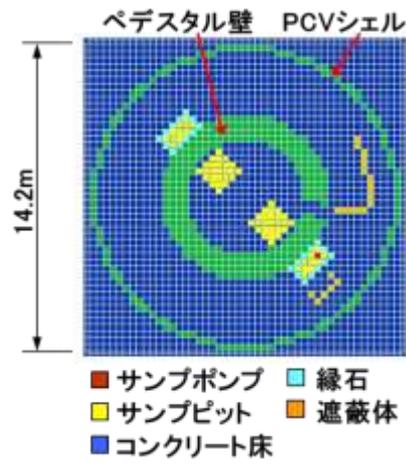
図1 解析モデルおよび解析パラメータ

- 平成27年度解析モデルをベースに、PCV床面近傍の構造物も考慮したモデルを作成(図1)。PCV床でのデブリ拡がり挙動に影響する解析パラメータを選定し、短期デブリ拡がり解析、長期浸食解析を実施。
- 短期デブリ拡がり解析(RPV破損後1h時点、図2) 拡がり範囲に対する主要パラメータの影響を把握し、デブリ質量比(\*)が支配的なパラメータであることを確認。  
(※炉心総質量に対する格納容器床への落下デブリ割合)
- 長期浸食解析(RPV破損後48h時点まで 図3) デブリ平均温度はコンクリート分解温度(約1500K)近傍まで低下しており、浸食速度の低下傾向を確認。  
また、落下デブリ温度が低温でPCV床上で拡がらないケースの方が、コンクリート浸食が顕著となる。

- <感度解析パラメータ>**
- ①デブリ落下質量比 M (3条件)
  - ②落下デブリ温度 T (高過熱度2条件+固体近傍1条件)
  - ③落下質量流量 Q (3条件)
  - ④床面上水位 L (2条件)

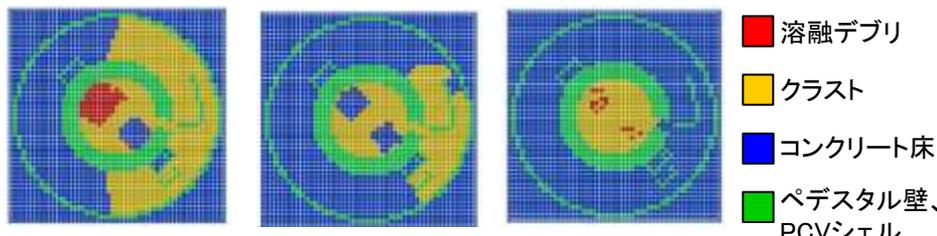
図2 代表的なデブリ拡がり挙動 (RPV破損後1h時点、初期水位L=0 m)

M=80%、T=2550 K M=60%、T=2550 K M=60%、T=2290 K

- デブリ拡がり範囲  
今後得られるPCV内部調査結果との比較により、ペDESTAL開口からドライウェル床への燃料デブリ拡がり範囲(デブリ位置)の推定に反映。
- コンクリート浸食挙動  
PCV内部調査結果と整合する拡がり解析結果の条件に基づく長期浸食解析結果により、ペDESTAL壁の周方向損傷挙動、コンクリート浸食深さの推定結果に反映。  
また、ペDESTAL壁の健全性評価条件整備にも資する。

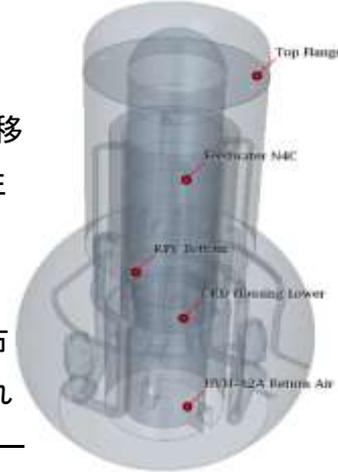
構築したバーチャル原子炉の例(1号機)

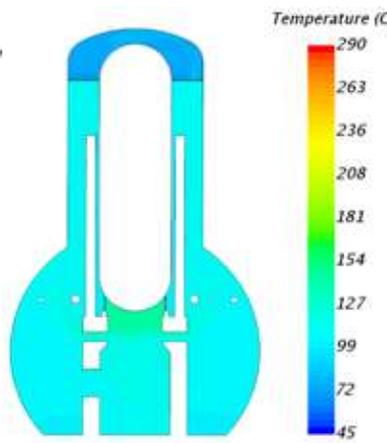
温度分布解析結果例(1号機)

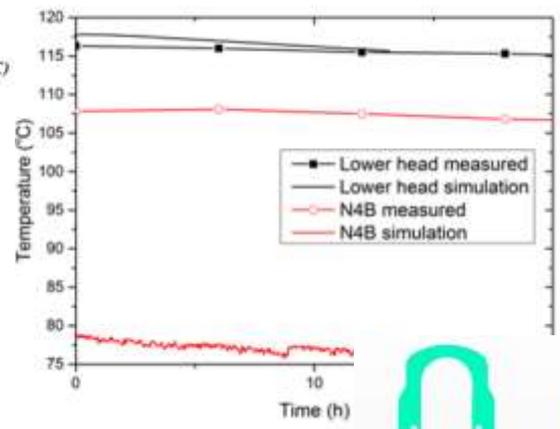
2号機CS開始後の過渡温度変動と温度分布例

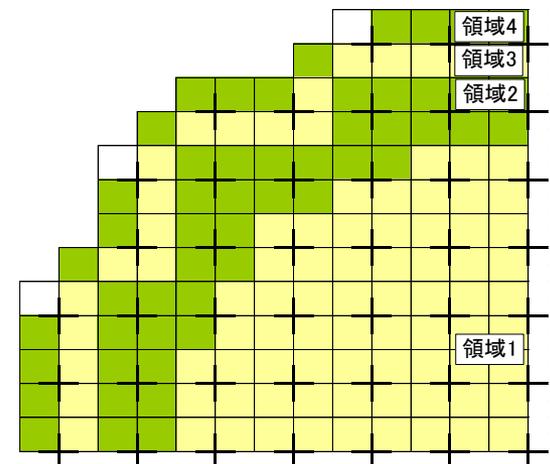
- ・1号機は長時間空焚き状態となり、全燃料は下部へ落下し、切り株燃料は残らない結果となった。
- ・2号機は感度解析として2面がシュラウドに面する燃料集合体を模擬した場合に、最外周燃料が切り株状で残る結果となった。2号機については最外周のうち2面がシュラウドに面する燃料(全体の約2%)が切り株状で残るが、その他の燃料は下部の燃料サポートが溶融し崩落すると推定した。
- ・3号機の解析では全ての燃料集合体の燃料サポートが溶融する結果となった。3号機については全ての燃料は崩落しており、切り株燃料は残らないと判断した。
- ・本解析は今年度で終了する。

2、3号機の炉心分割(切り株燃料評価)

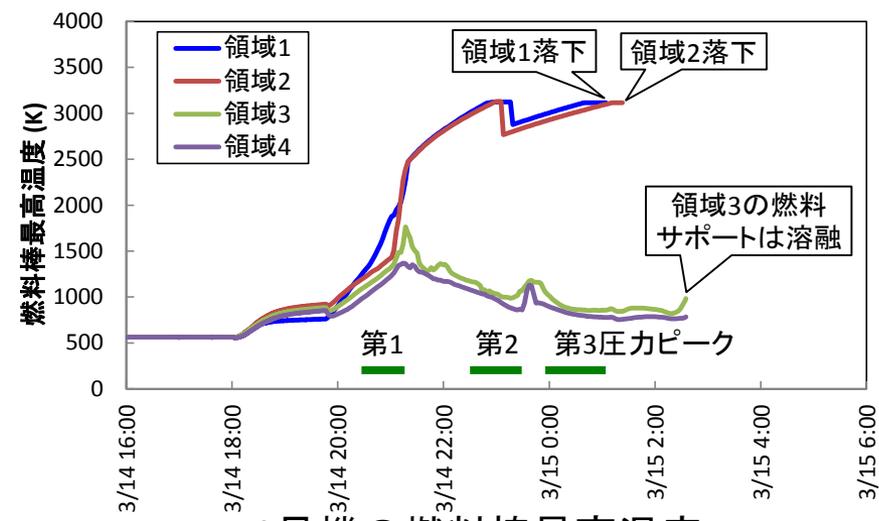
2号機の燃料棒最高温度

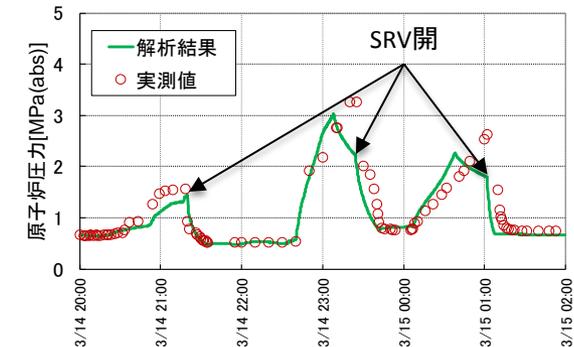
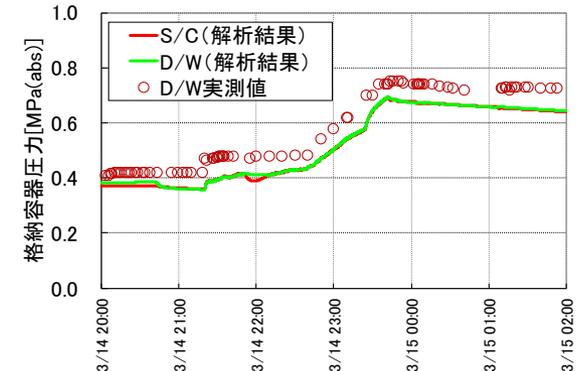
- 1号機については3/14 20:00以降の注水感度解析を実施し、注水を仮定した場合はPCV圧力が0.7MPaに達するなど測定結果0.18MPaと大幅に相違した。3/23までは注水された水の大部分が炉内に届いていなかったことを示唆している。
- 2号機については強制減圧後の複数回圧力上昇に着目した感度解析を実施。スランピングを仮定することでRPV圧力上昇が再現可能であることを示した。但し、水素発生量は過小評価傾向にあり、PCV圧力の再現性は今後の課題である。
- 3号機については注水感度解析に加えて、3/13 20:30頃のPCV圧力低下について、RPV破損を仮定するかD/Wヘッドフランジリーク面積の増大を仮定する感度解析を実施。D/Wヘッドフランジリーク面積の増大を仮定し、注水流量を減少させた場合に実測値の再現性が高い結果を得た。
- 今後、燃料棒の崩落を想定した解析を実施予定。

2号機 原子炉と格納容器の圧力挙動

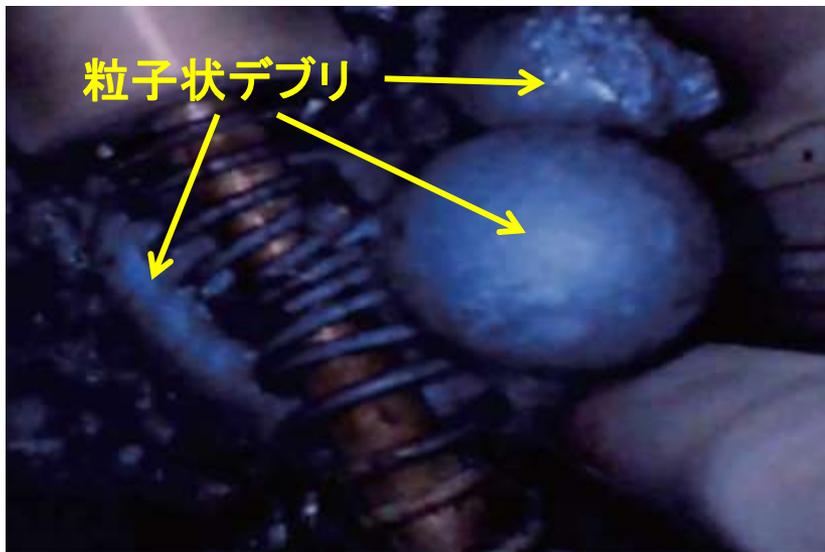
炉内計装管溶融試験の試験体の内部調査を実施し、配管内部に粒子状のデブリが付着していることを確認した。感度解析の結果、配管破損時のデブリの温度が配管内部のデブリの侵入長に大きく影響することが示された。今後、下部プレナム内のデブリ挙動を詳細に評価し、デブリの流入条件の不確かさを減少させる。

試験体内部に付着する粒子状デブリ

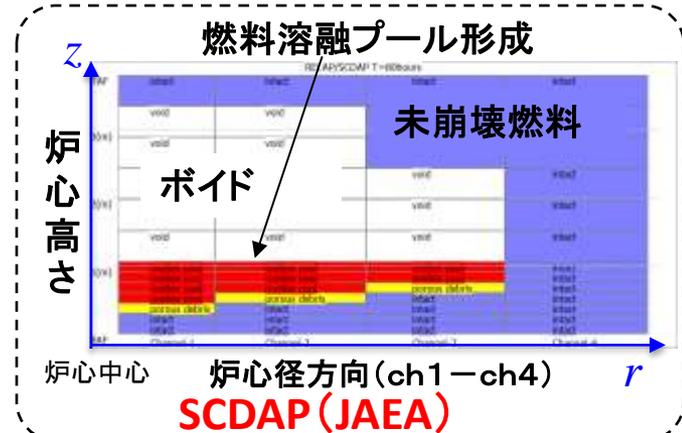
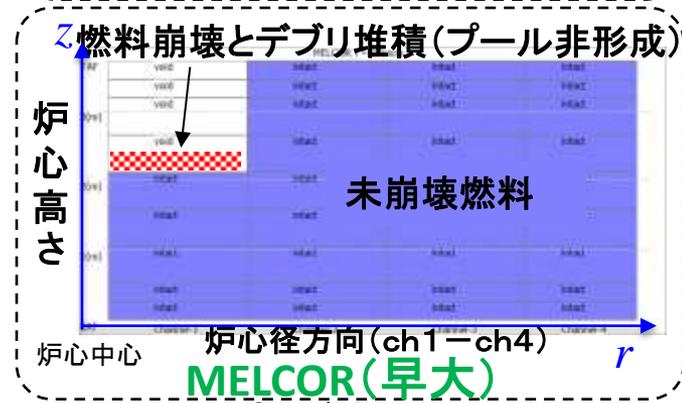
- 2号機のシュラウド健全性に関し、手法間の不確かさを考慮しても炉心外側領域までプール拡大せず(右図)、現状推定図の妥当性を確認。
- 「模擬燃料集合体破損試験」の知見(2号機条件ではガス透過性が残る可能性大)と総合することで、2号機の炉心部および下部プレナム部に未溶融燃料ペレットが存在し得るとの認識を得た。

2号機スランピング時の炉心状態予測

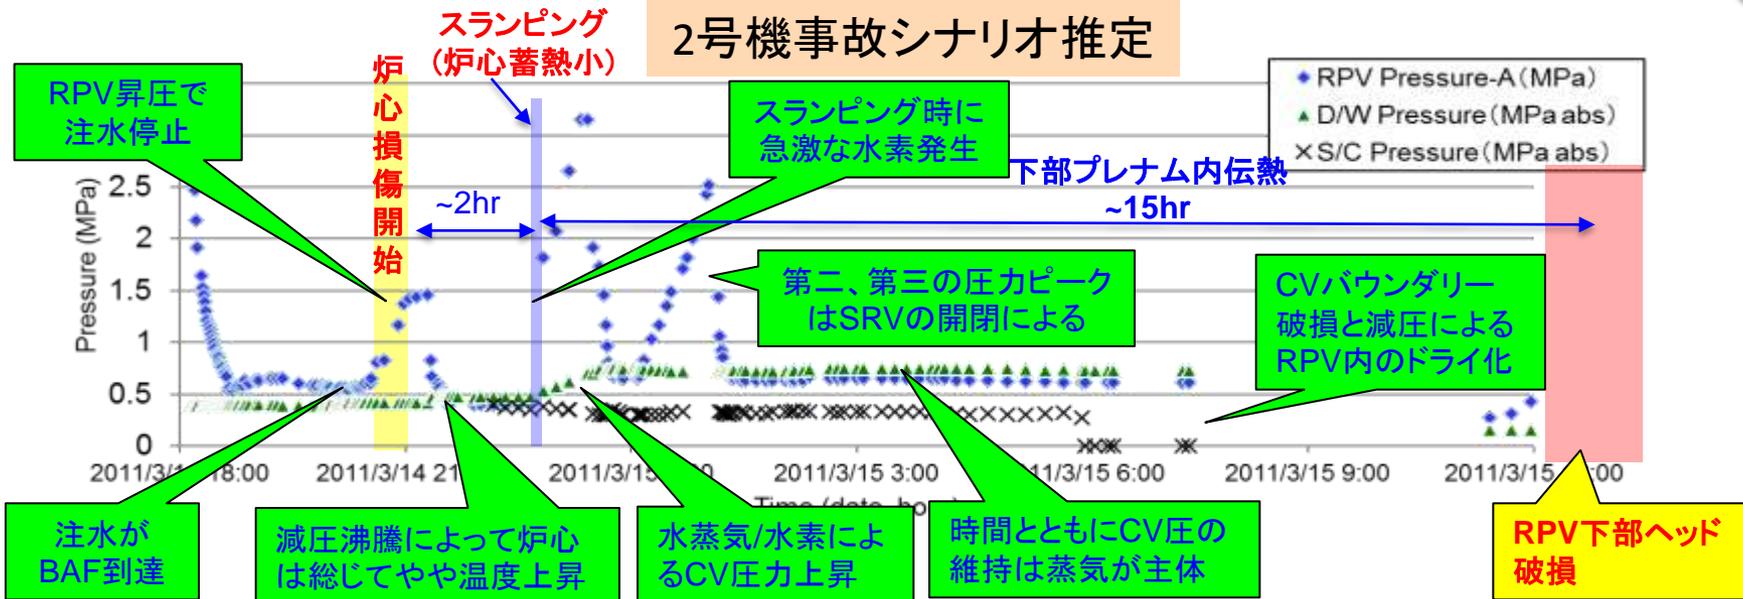
2号機事故シナリオ推定

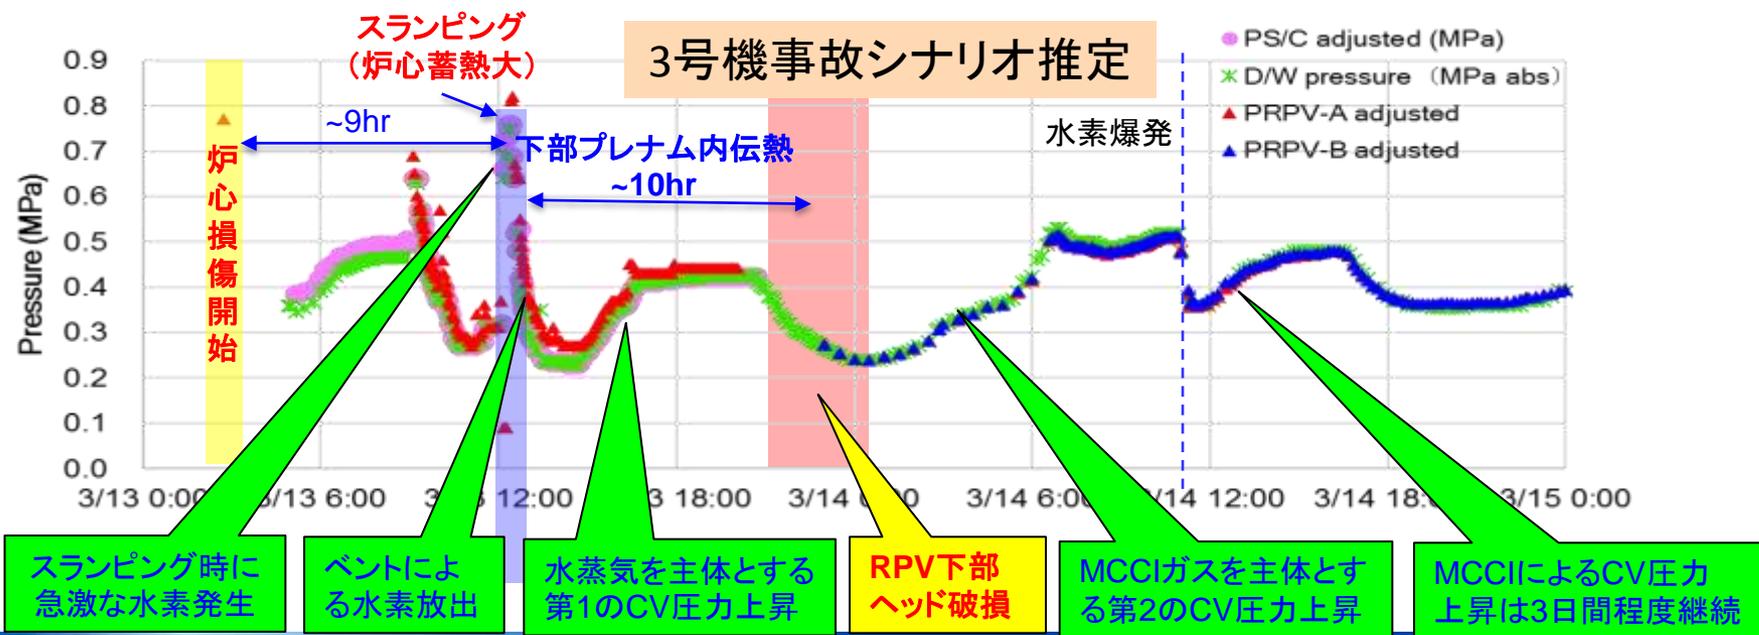
3号機事故シナリオ推定

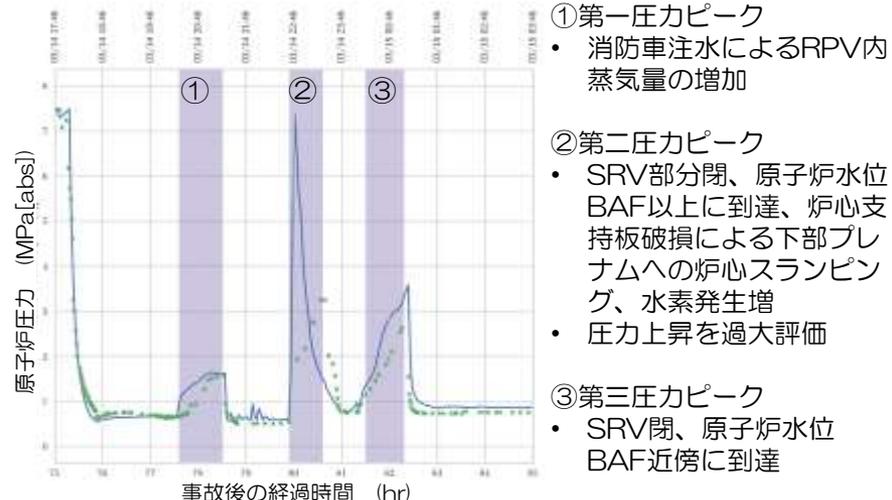
【2号機事故進展詳細解析例（RPV圧力変化）】

- ①第一圧カピーク
  - 消防車注水によるRPV内蒸気量の増加
- ②第二圧カピーク
  - SRV部分閉、原子炉水位BAF以上に到達、炉心支持板破損による下部プレナムへの炉心スランピング、水素発生増
  - 圧力上昇を過大評価
- ③第三圧カピーク
  - SRV閉、原子炉水位BAF近傍に到達

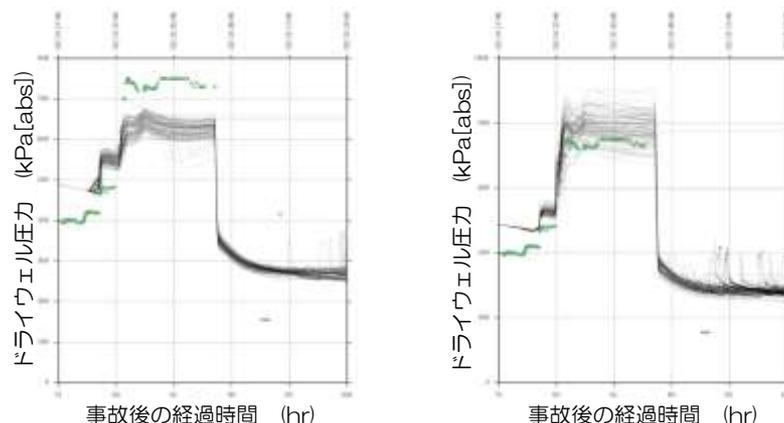
【2号機不確かさ解析例（PCV圧力変化）】

- 2号機PCV圧力に対して不確かさ解析を実施
- MAAPは炉心損傷に伴う水素発生量を過小評価している可能性を示唆
- 水素発生に係るパラメータを調整して実測値を再現

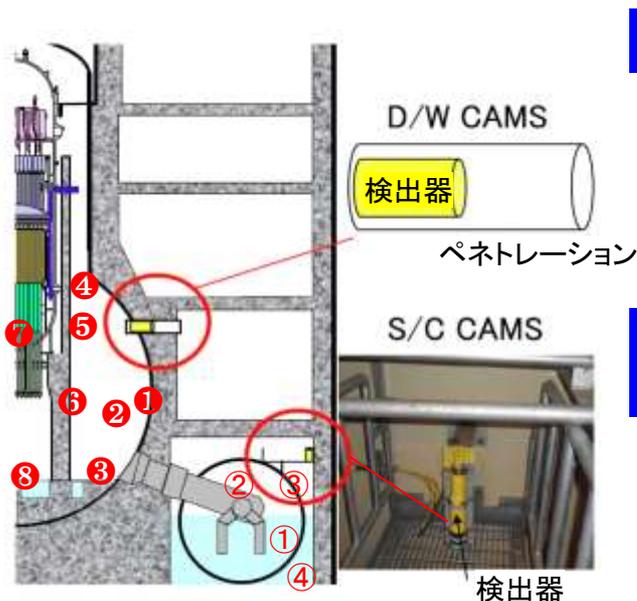
S/C のCAMS位置

液位変動に対しては簡単な補正で対応

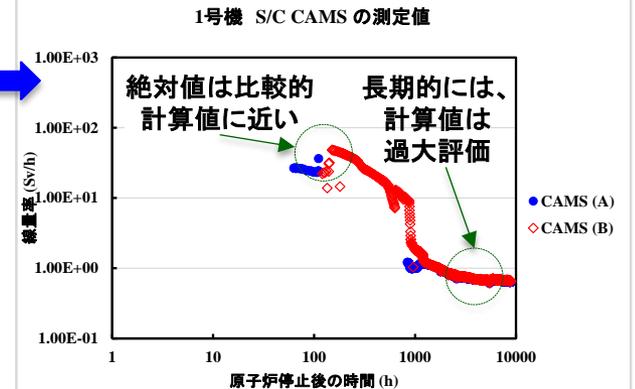
計算値と実測値の比較

・約100時間: 値は比較的良好一致するが、減衰傾向が合わない。初期の壁面付着過大が影響

- ・算出したS/CのCAMS位置での線量率(1号機)は、事故後100時間では見かけ上、比較の実測値に近い値を示すが、セシウム、ヨウ素の壁面付着量が大きく、長期的には両者の乖離が大きくなった。
- ・CAMSでの測定値と計算値の比較検討は、モデル改良、精度向上に対し重要な寄与が期待できる。今後、FP移行のシナリオと対比させ、計算値と測定値が乖離した場合には、その要因の特定化に資する。

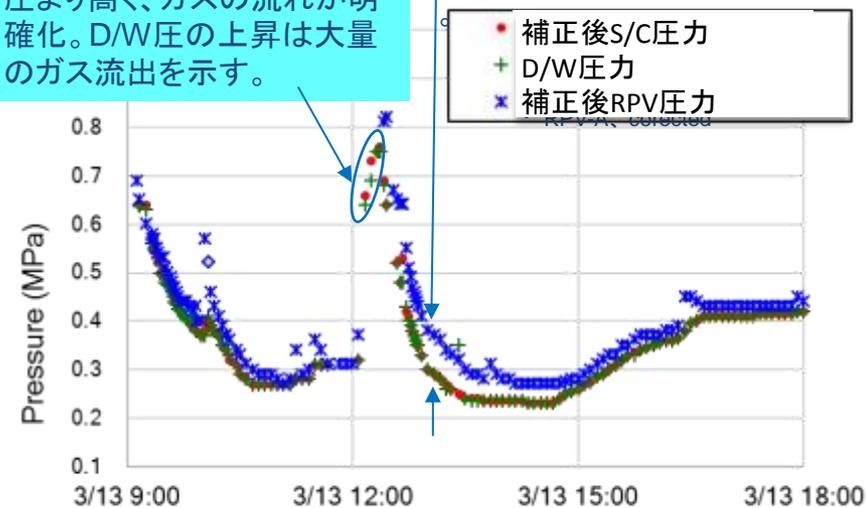
圧力上昇時にSC圧がD/W圧より高く、ガスの流れが明確化。D/W圧の上昇は大量のガス流出を示す。

RPV圧とCV圧の差からRPVからS/Cへのガスの流れが明確化

水柱喪失補正を施した3号機圧力データ

- ①RPVとS/Cの圧力計システムは水位計測のための基準面器配管に接続されており、急速減圧時に導管内の水を喪失し圧力を過小評価することがある。3号機の圧力測定値を補正して挙動を分析した結果、3号機スランピング時の急激なガス生成(右図参照)とRPV破損時間(3/13 20:40以降の数時間以内)に関する知見を得た。
- ②S/C圧力データには、圧力計ダイヤフラム変形を電気信号に変換・伝送する回路が使用されているため、これらの回路が熱や蒸気・水の侵入等により測定値に影響を受けている可能性を確認した。測定値への影響の程度を確認することで、トラス室内の環境変化を把握できる可能性を示した。
- ③1号機の温度計データから3月20日前後のPCV内温度が400℃程度であった可能性を確認した。

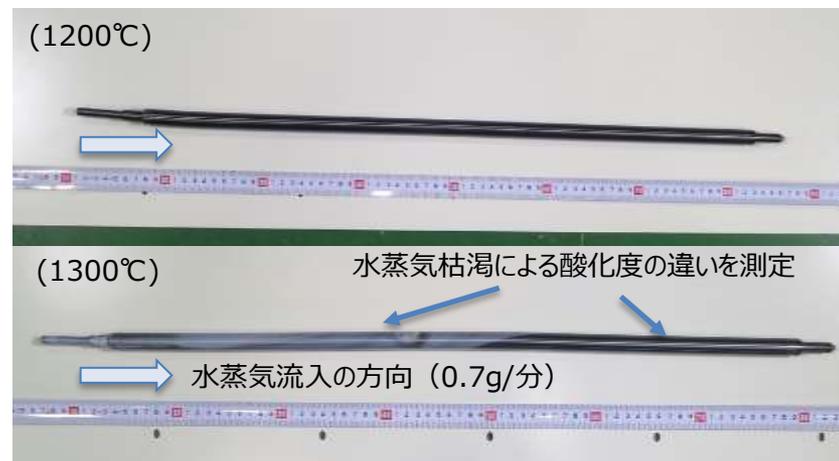
水蒸気枯渇条件でのジルカロイ管酸化試験の例

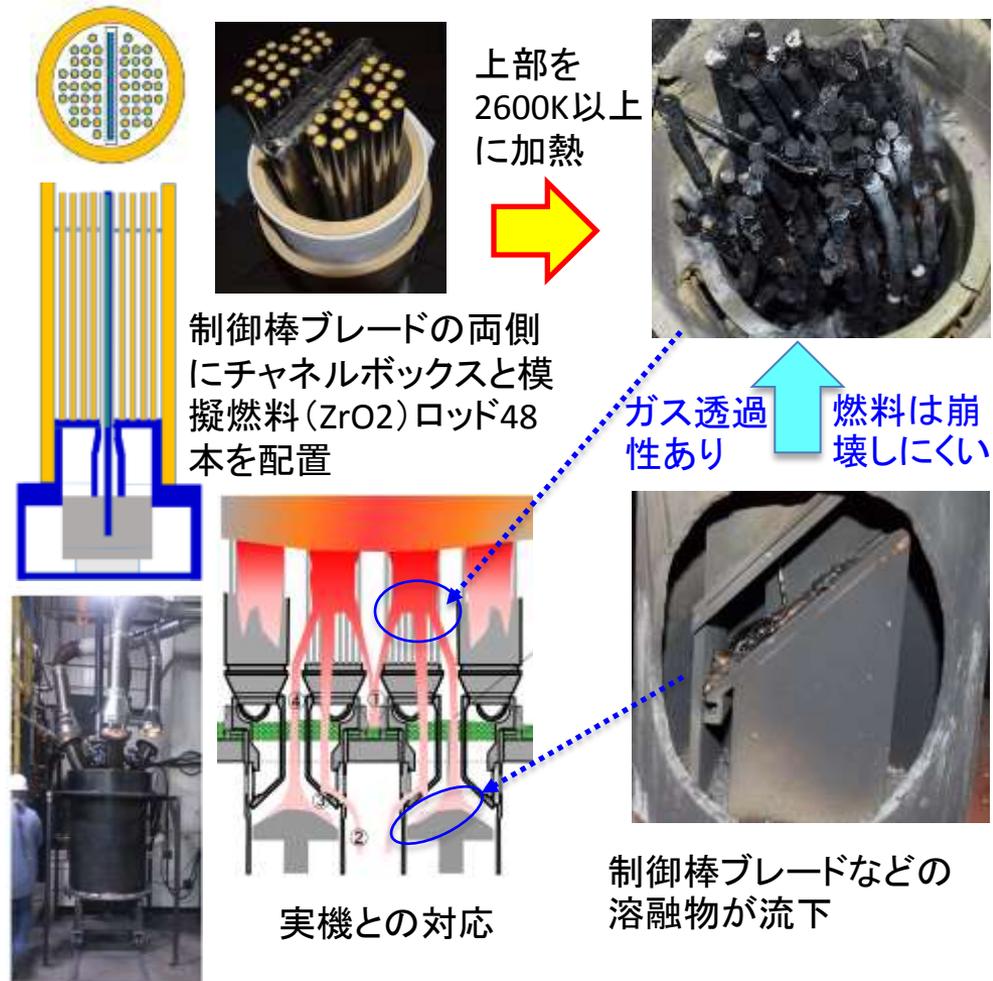
試験容器

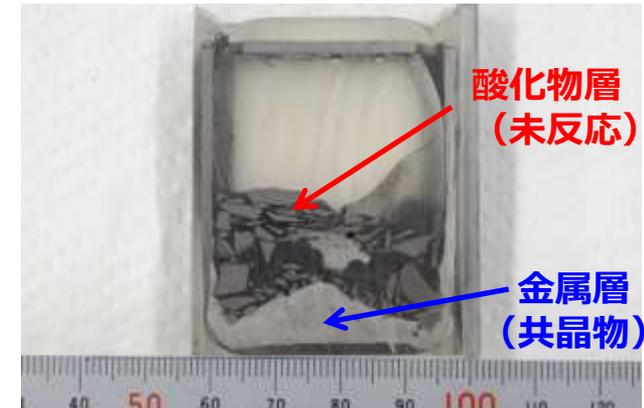
試料断面の例

(最高温度2100°C、昇温速度8°C/分)  
(昇温速度はMAAP解析結果、試験装置の制約を考慮して設定)

- ・H27 MAAP解析結果を基に、最高到達温度(1900~2100°C)、昇温速度(8°C/分、50°C/分)で、構造材や中間生成物を考慮した模擬デブリの溶融・成層化進展試験を実施し、酸化物溶融前にステンレス鋼とジルコニウムが主成分の金属溶融層が下部プレナム底部近くに形成されることを確認した。
- ・金属溶融層とRPVとの共晶反応(約1340°C)によるRPVの小破損が従来評価より低い温度で発生する可能性を示した。
- ・RPV破損時点では、酸化物層は固液混合状態であり、酸化物層と金属層の界面領域に少量の金属ウラン、ホウ化ジルコニウム等の化学的に活性な成分が残留すると予想される。

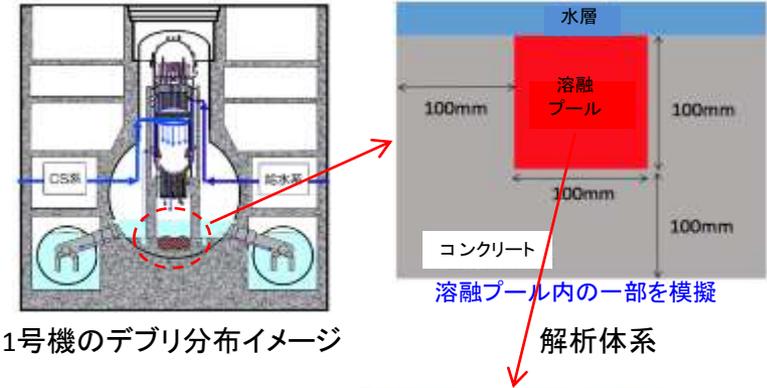
1号機のデブリ分布イメージ

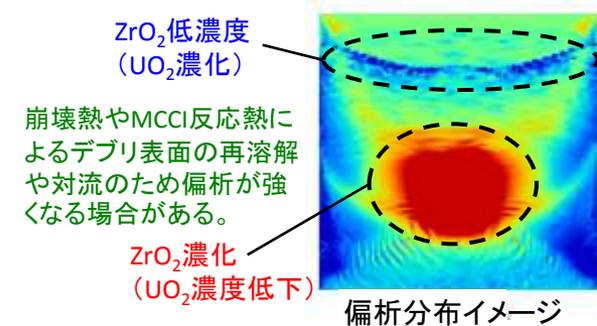
偏析分布イメージ

崩壊熱およびMCCI反応熱を考慮した解析結果例  
(平均組成 $UO_2$ -15% $ZrO_2$ )

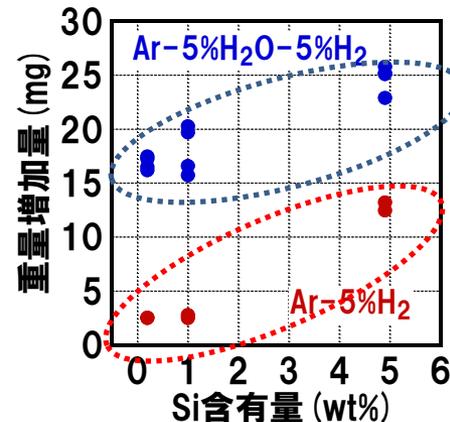
図1 800°Cでの試験前後におけるSS316(\*)試験片重量増加量

- 鋼材中のシリコンとの化学反応によりCs-Si-Fe-O系化合物を生成して吸着
- 温度、雰囲気及び鋼材中のシリコン濃度の影響大(図1)
- 原因として、吸着により主に表面に生成する化合物の化学特性(蒸発特性等)が影響している可能性(図2)

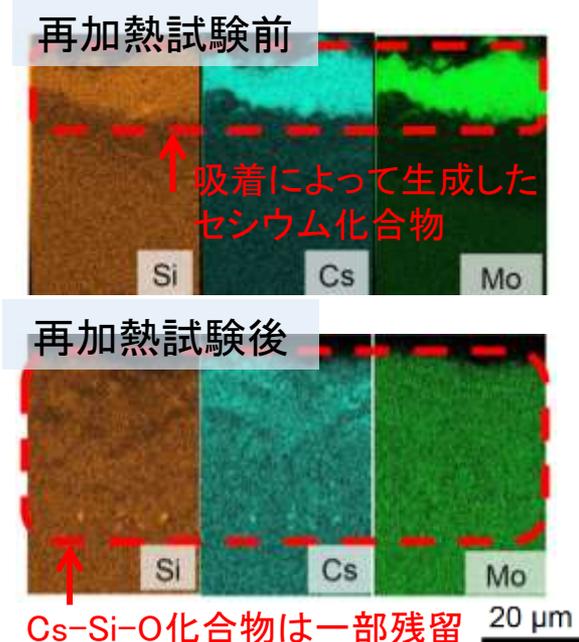
Cs-Si-O化合物は一部残留

Cs-Mo-O化合物は全て蒸発

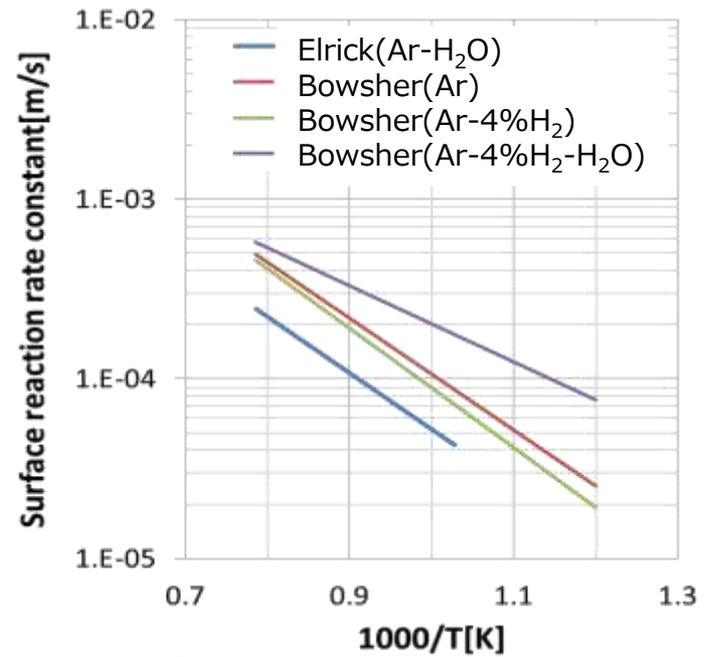
図3 既往モデル[1][2]における不溶性セシウム吸着速度の温度依存性

- 温度依存性のみを考慮したモデルを用いて、雰囲気の影響を別途考慮(例:新たに取得予定のデータにより、図3に示す既往Bowsherモデルを検証する等)
- 化合物の気相中濃度に応じて吸着・再蒸発を考慮できるモデル(図4)をベースとして、代表的なセシウム化合物の特定と、その蒸発挙動等の熱力学特性評価を実施

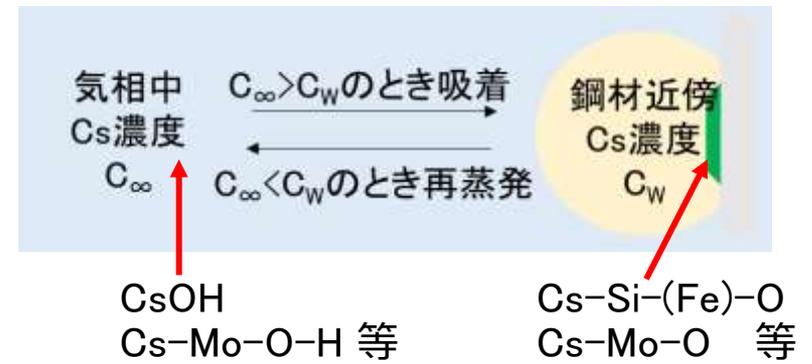
図4 吸着・再蒸発モデル概念図

気相中と鋼材上のセシウム化合物とその蒸気圧等に基づく平衡熱化学モデル

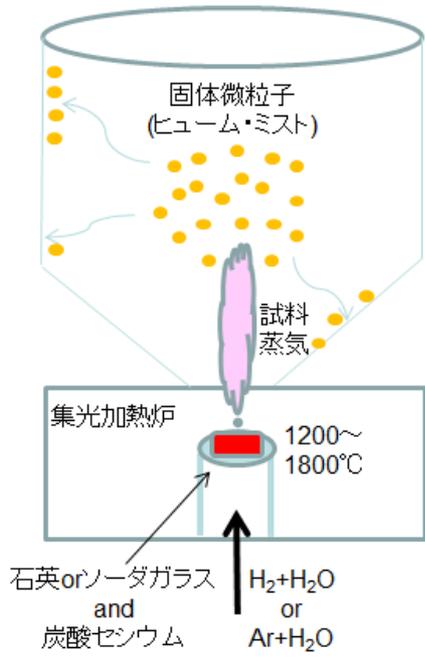
図1 気相中反応凝固試験の概略図

- 環境中で発見されたシリカ質のセシウム含有粒子が気相中凝固プロセス(図1)によって生成する可能性を検証した。
- 高温のH<sub>2</sub>O含有雰囲気中で蒸発したSi及びCsにより、Cs含有Si粒子が生成した(図2)。水蒸気雰囲気によって真球に近いものが生成する。
- Csの含有によって軟化温度が低下した可能性が考えられる。

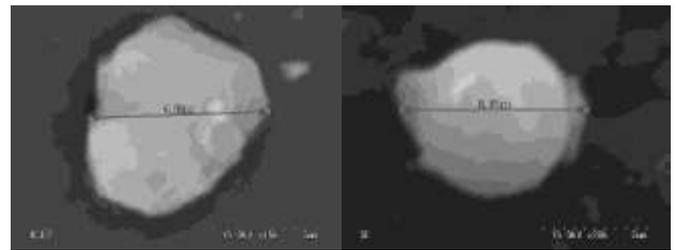
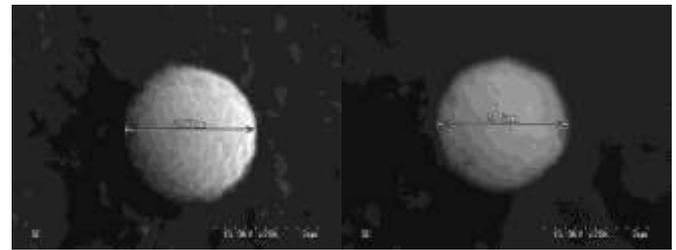
(a)H<sub>2</sub>+H<sub>2</sub>O (露点10°C)、ソーダガラス、1200°C

(b)Ar+H<sub>2</sub>O (露点30°C)、石英、1600°C

図2 気相中反応凝固試行試験によって生成したCs含有シリカ粒子のSEM像

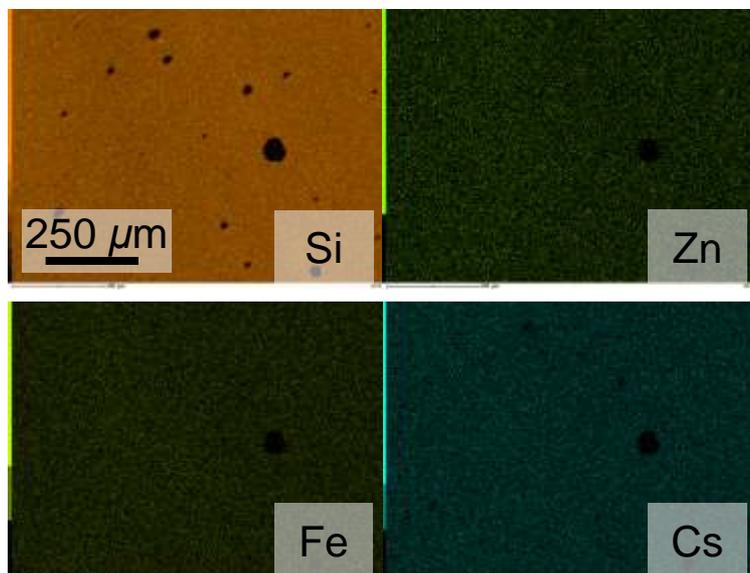
図1 1500 °C溶融した後に急冷した模擬不溶性セシウム粒子試料の元素分布

- SEM/EDX分析結果によると、Si、Zn、Fe、Csは均一に分布しており、偏析は見られない(図1)。
- X線回折パターンには結晶由来の鋭いピークが見られない(図2)ことから不溶性セシウム粒子と同様の組成の試料を溶融後に急冷すると、ガラス相が形成されることを確認した。
- 環境中で確認された不溶性セシウム粒子はRPV内の高温条件下で生成したと推察される。

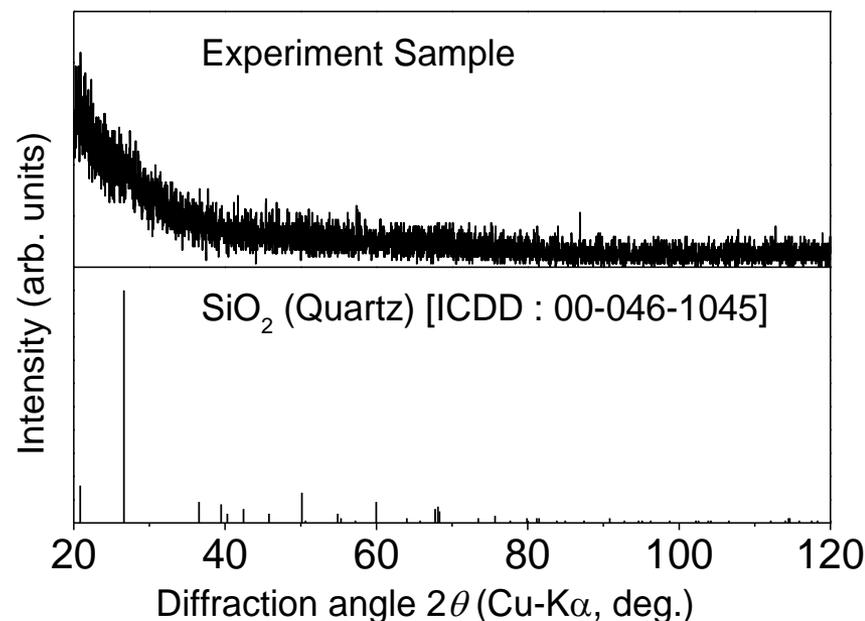
図2 1500 °Cで溶融した後に急冷した模擬不溶性セシウム粒子試料のX線回折パターン

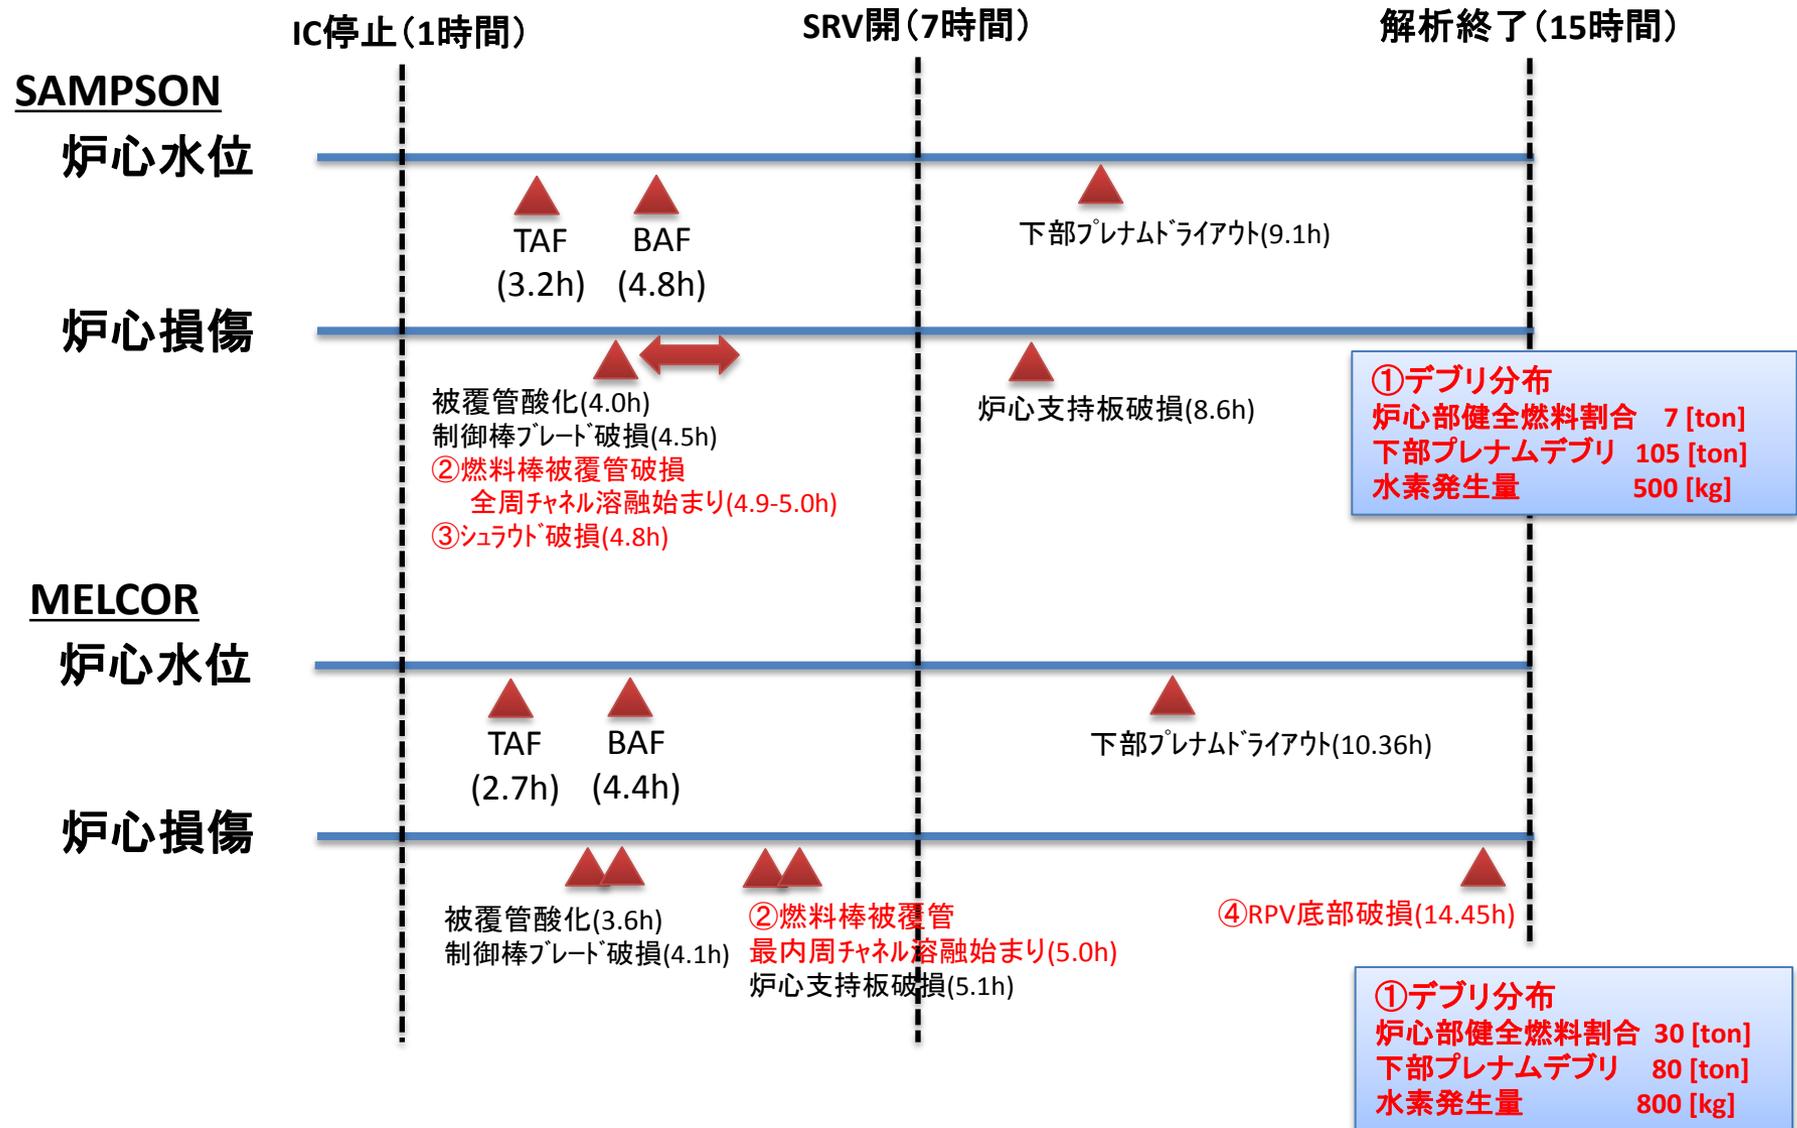
1. 解析終了時点におけるデブリ分布について(次ページ 図中①)  
SAMPSONは、ほぼ全ての炉心構成物質が溶融してデブリとなり、下部プレナムへ移行した。水素発生量は500 kgであった。一方、MELCORは、健全燃料は30 ton炉心領域に残り、80 tonがデブリを形成して下部プレナムへ移行した。水素発生量は800 kgであった。水素発生量に違いが生じるのは、溶融燃料の再配置過程における、蒸気-ジルコニウムの酸化反応面積評価モデルが異なるためである。
2. 燃料損傷進展について(次ページ 図中②)  
SAMPSONは、全周チャネルでほぼ同時に燃料被覆管の溶融破損が始まり、1時間以内に約50tonが炉心支持板上にデブリ(固化)を形成する。一方、MELCORは、最内周部の燃料被覆管が溶融崩落し、炉心支持板を破損させて下部プレナムへ直ちに移行する。外周部燃料体への損傷は拡がらない。SAMPSONの損傷進展が速いのは、溶融燃料の崩落挙動評価モデルが異なるためである。
3. シュラウド破損の有無について(次ページ 図中③)  
SAMPSONは燃料損傷過程においてシュラウド破損が始まるが、MELCORでは15時間以内にシュラウド破損に至らない。SAMPSONでは、被覆管やチャンネルボックス等の周辺構造物が崩落し、シュラウドが燃料ペレットから直接輻射を受ける状況が生じるが、MELCORではそのような状況は生じない。これは、燃料ペレットの破損評価モデルが異なるためである。
4. RPV破損の有無について(次ページ 図中④)  
SAMPSONは15時間以内にRPV破損に至らないが、MELCORではRPV破損に至る。SAMPSONでは、下部プレナムに落下したデブリから蒸気への熱伝達が大きいためである。これは、下部プレナムにおけるデブリと蒸気、および、RPV壁への伝熱評価モデルが異なるためである。

事故進展事象の違い
