# 国際廃炉研究開発機構における 研究開発の状況について

2017年10月20日

技術研究組合 国際廃炉研究開発機構(IRID)  
石橋英雄

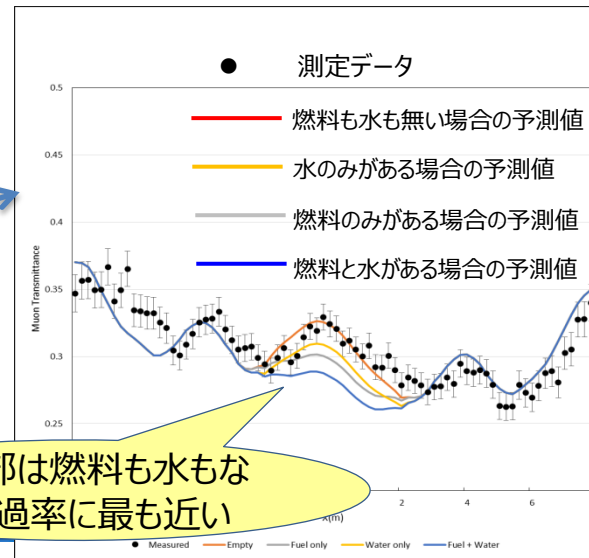
測定値と予測値との比較 (炉心部透過率)

1号機では  
炉心部に  
燃料がない  
と評価

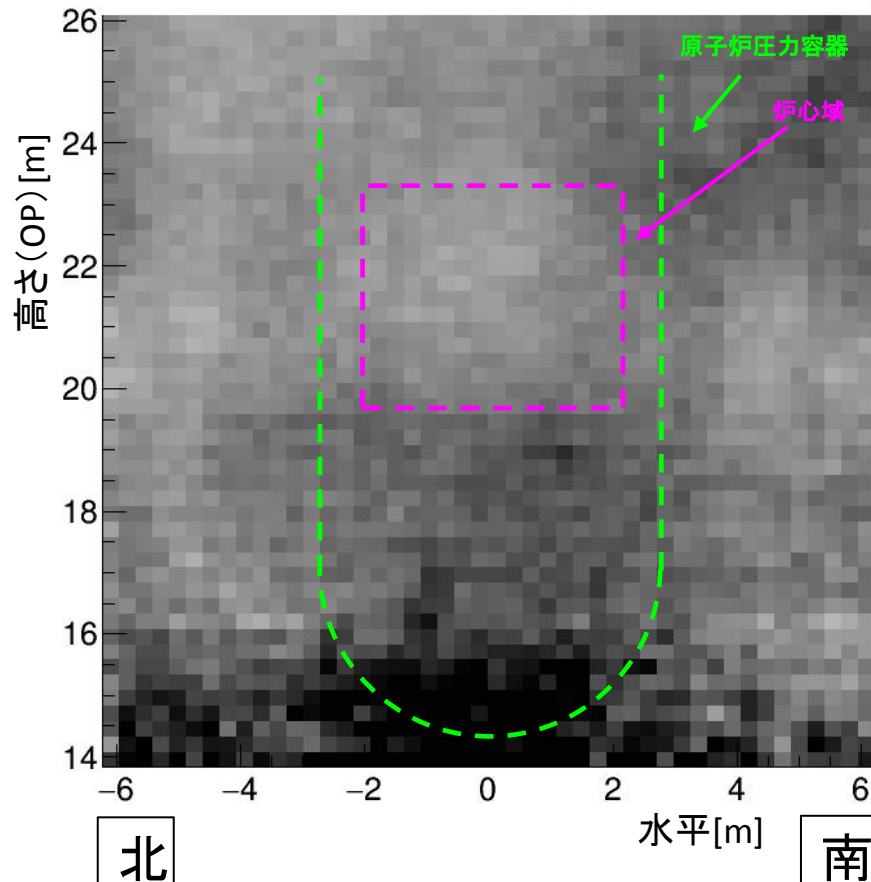
## 2号機

- 2号機では原子炉底部付近に高密度物質の存在が推定されている。
- 3号機の原子炉压力容器内部には，2号機の原子炉压力容器底部で確認されたような大きな高密度物質の存在は確認できていない。

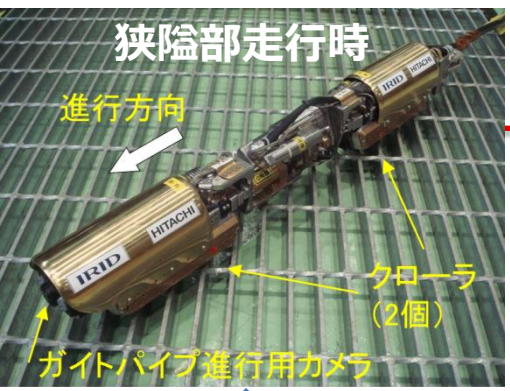
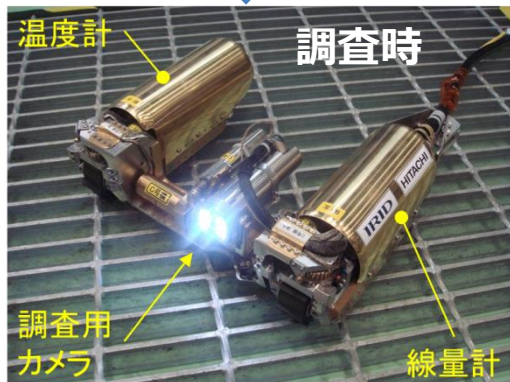
○形状変化型ロボット（B2調査）

変形

(注) 上の写真はB1調査時のロボットです。

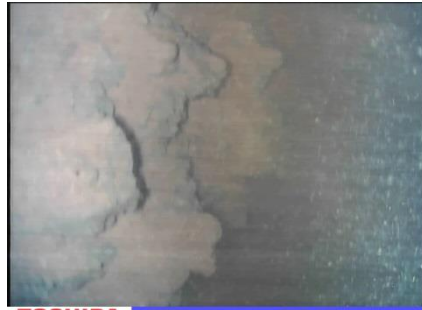
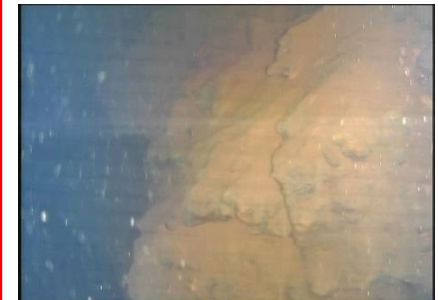
・ペデスタル下部や、ペデスタル内構造物上に溶融物が固化したと思われるものを確認した。

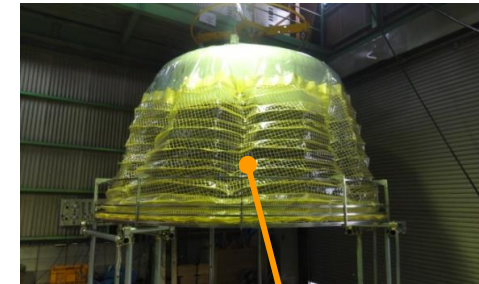
開閉式遮へいポート

ダスト飛散防止用フィルム
