平成29年度補正予算
廃炉・汚染水対策事業費補助金

原子炉格納容器内部詳細調査技術の開発
(堆積物対策を前提とした
内部詳細調査技術の現場実証)

平成30年度実施分成果
(報告資料)

令和元年7月
技術研究組合 国際廃炉研究開発機構

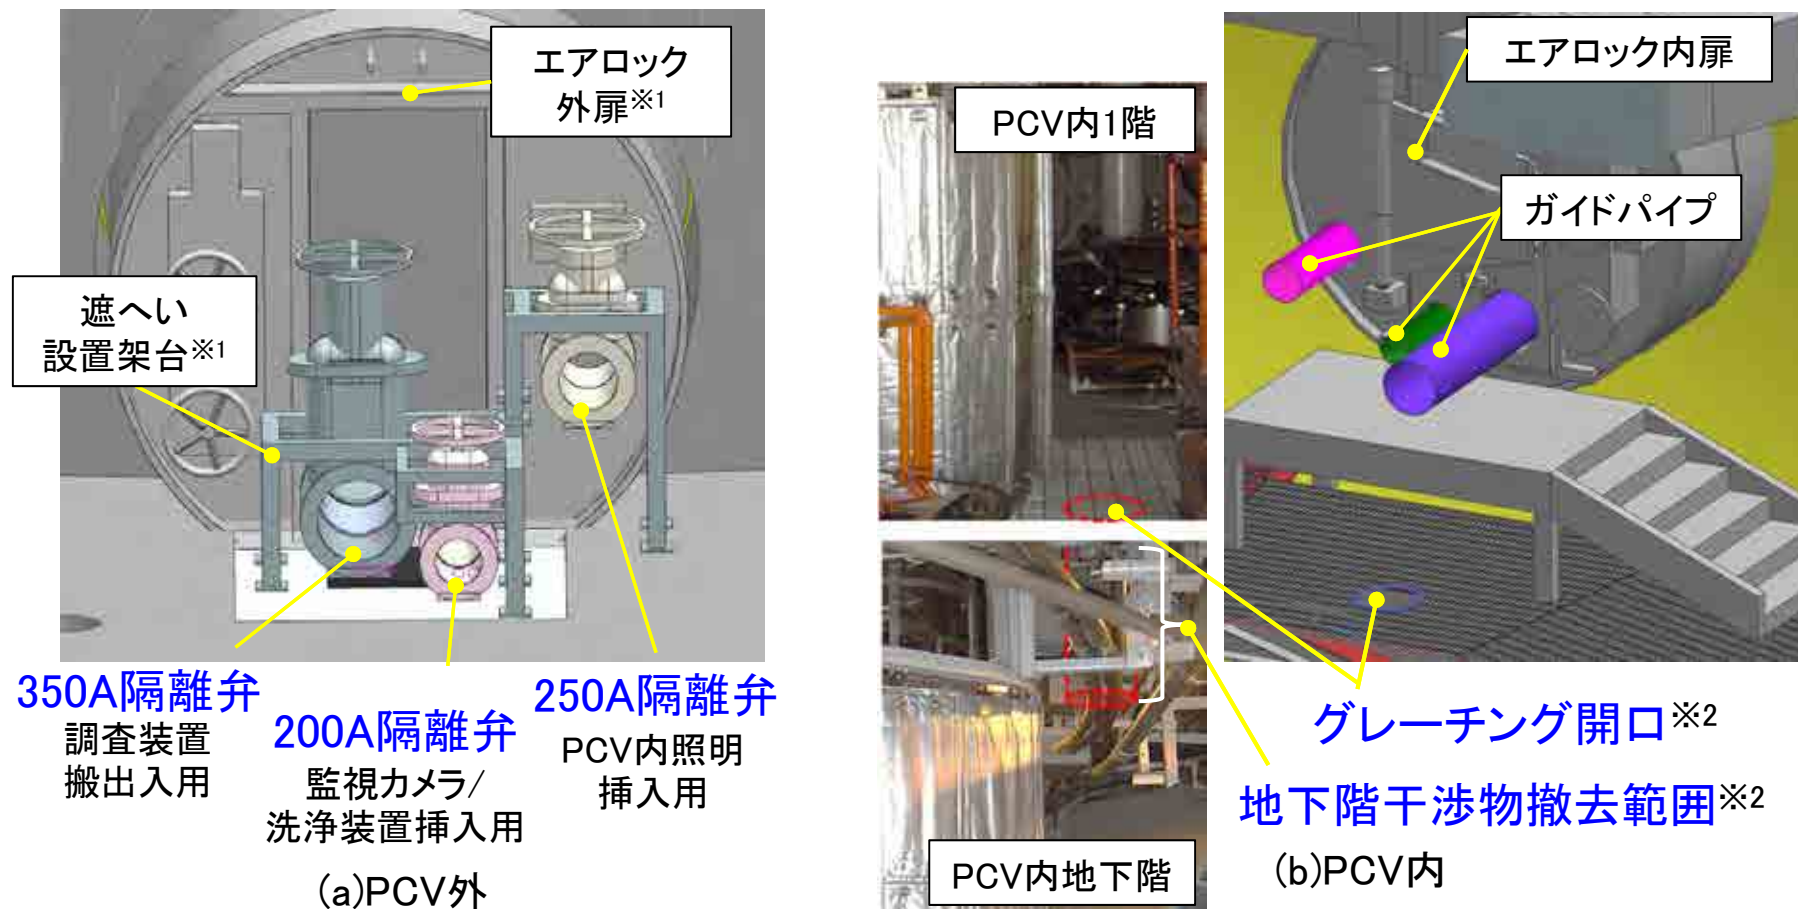
図4.1.1-3 1号機PCV内アクセスルートの完成イメージ

1号機現場実証では、X-2ペネからPCV内地下階に調査装置を搬出入するアクセスルートを構築する

※1:エアロック外扉と遮へい設置架台には遮へいを取付け、隔離弁開口軸線上を除く作業エリアの雰囲気線量率を約1mSv/hにする
 ※2:エアロック外扉/内扉、PCV内グレーチングの穿孔及びグレーチング下の電線管等の撤去を行い、地下階へのアクセスルートを構築する

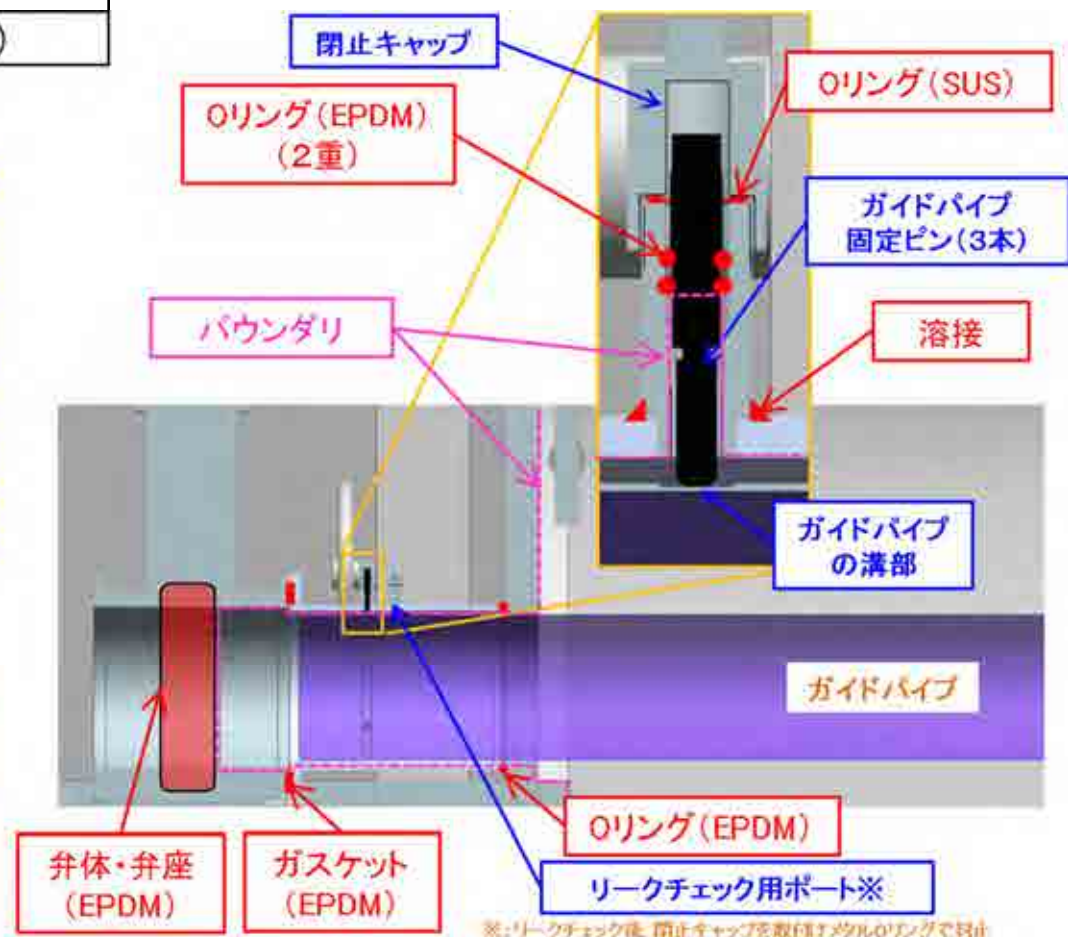
図4.1.1-4 新バウンダリの構造

項目	設計条件
温度	0~40°C
使用圧(差圧)	-0.3~11kPa(漏れなし)

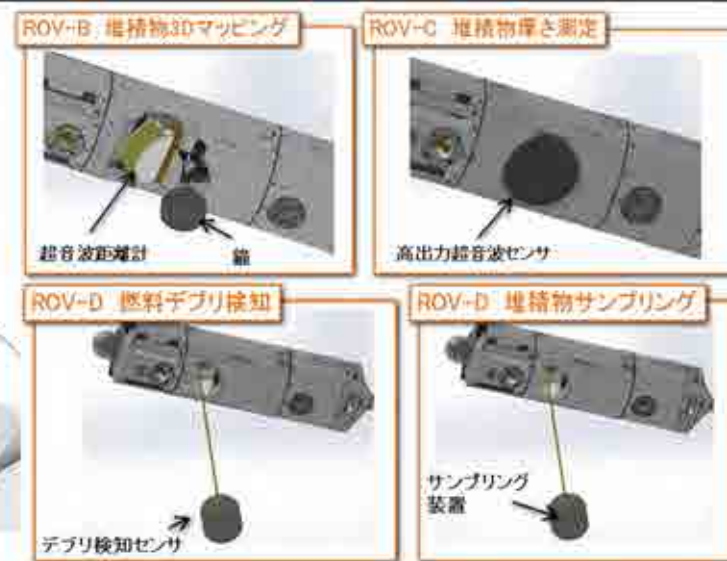
図4.1.1-7 ROV-B～E(計測・サンプリング用)

調査装置	計測器	実施内容
ROV-B 堆積物3Dマッピング	・走査型超音波距離計 ・水温計	走査型超音波距離計を用いて堆積物の高さ分布を確認する
ROV-C 堆積物厚さ測定	・高出力超音波センサ ・水温計	高出力超音波センサを用いて堆積物の厚さとその下の物体の概略形状を計測し、デブリの高さ、分布状況を推定する
ROV-D 堆積物デブリ検知	・CdTe半導体検出器 ・改良型小型B10検出器	デブリ検知センサを堆積物表面に投下し、核種分析と中性子束測定により、デブリ含有状況を確認する
ROV-E 堆積物サンプリング	・吸引式サンプリング装置	堆積物サンプリング装置を堆積物表面に投下し、堆積物表面のサンプリングを行う

推力:25N 寸法:直径φ25cm×長さ約110cm

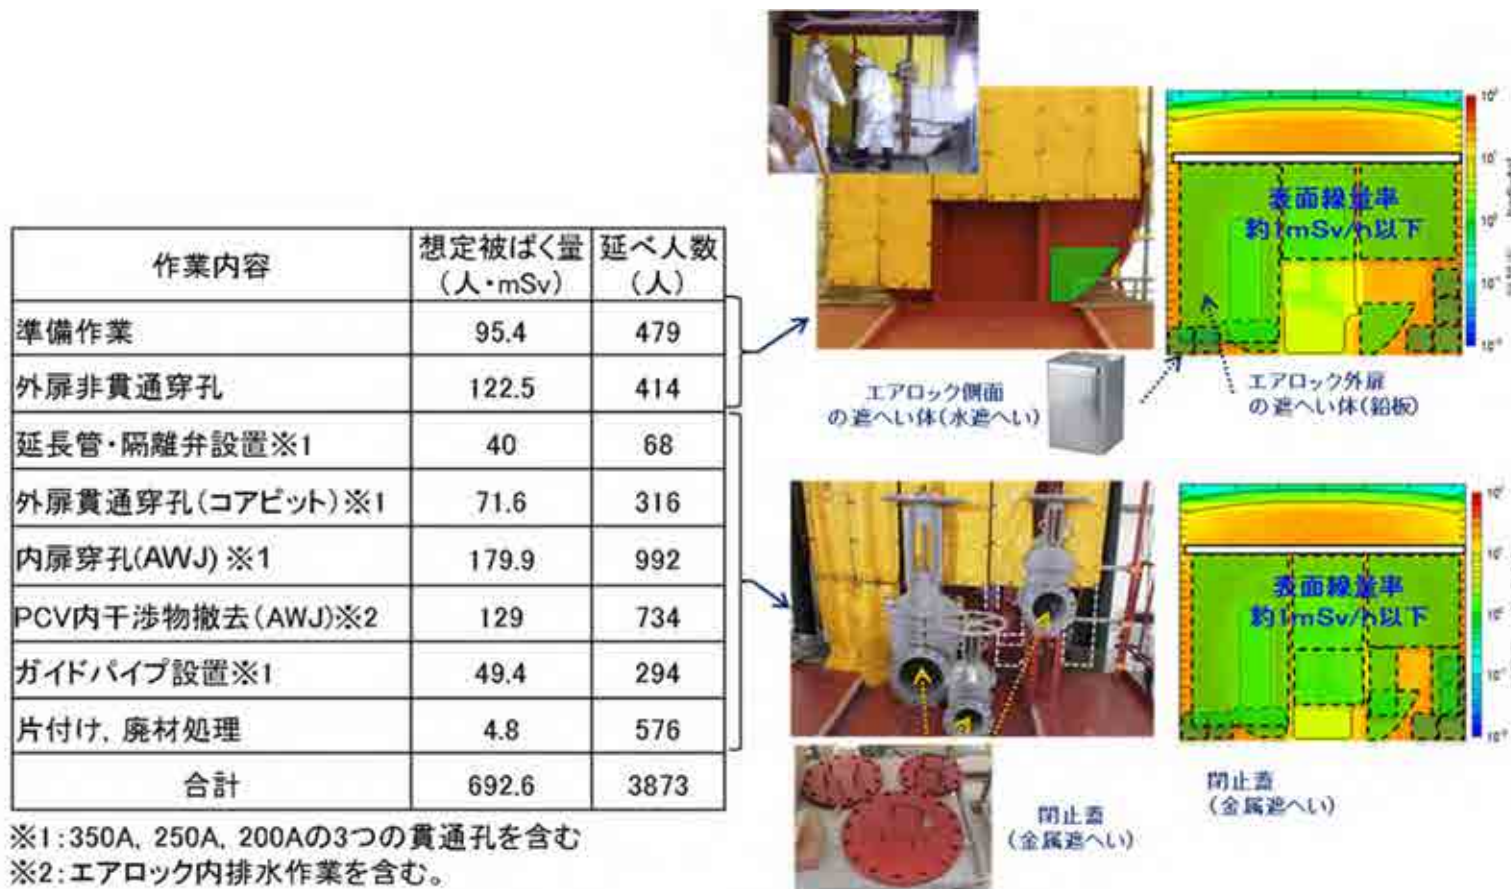
図4.1.2-2 想定被ばく量と遮へい計画

- アクセスルート構築の現場実証では、外扉の開口軸線上を除き、作業エリア(エアロック室内)内の雰囲気線量率(平均約0.7mSv/h)を可能な限り維持するように作業に影響しない範囲で遮へいを行う
- 穿孔などは、エンクロ2階の低線量エリアから遠隔操作で行い、被ばく低減を図る

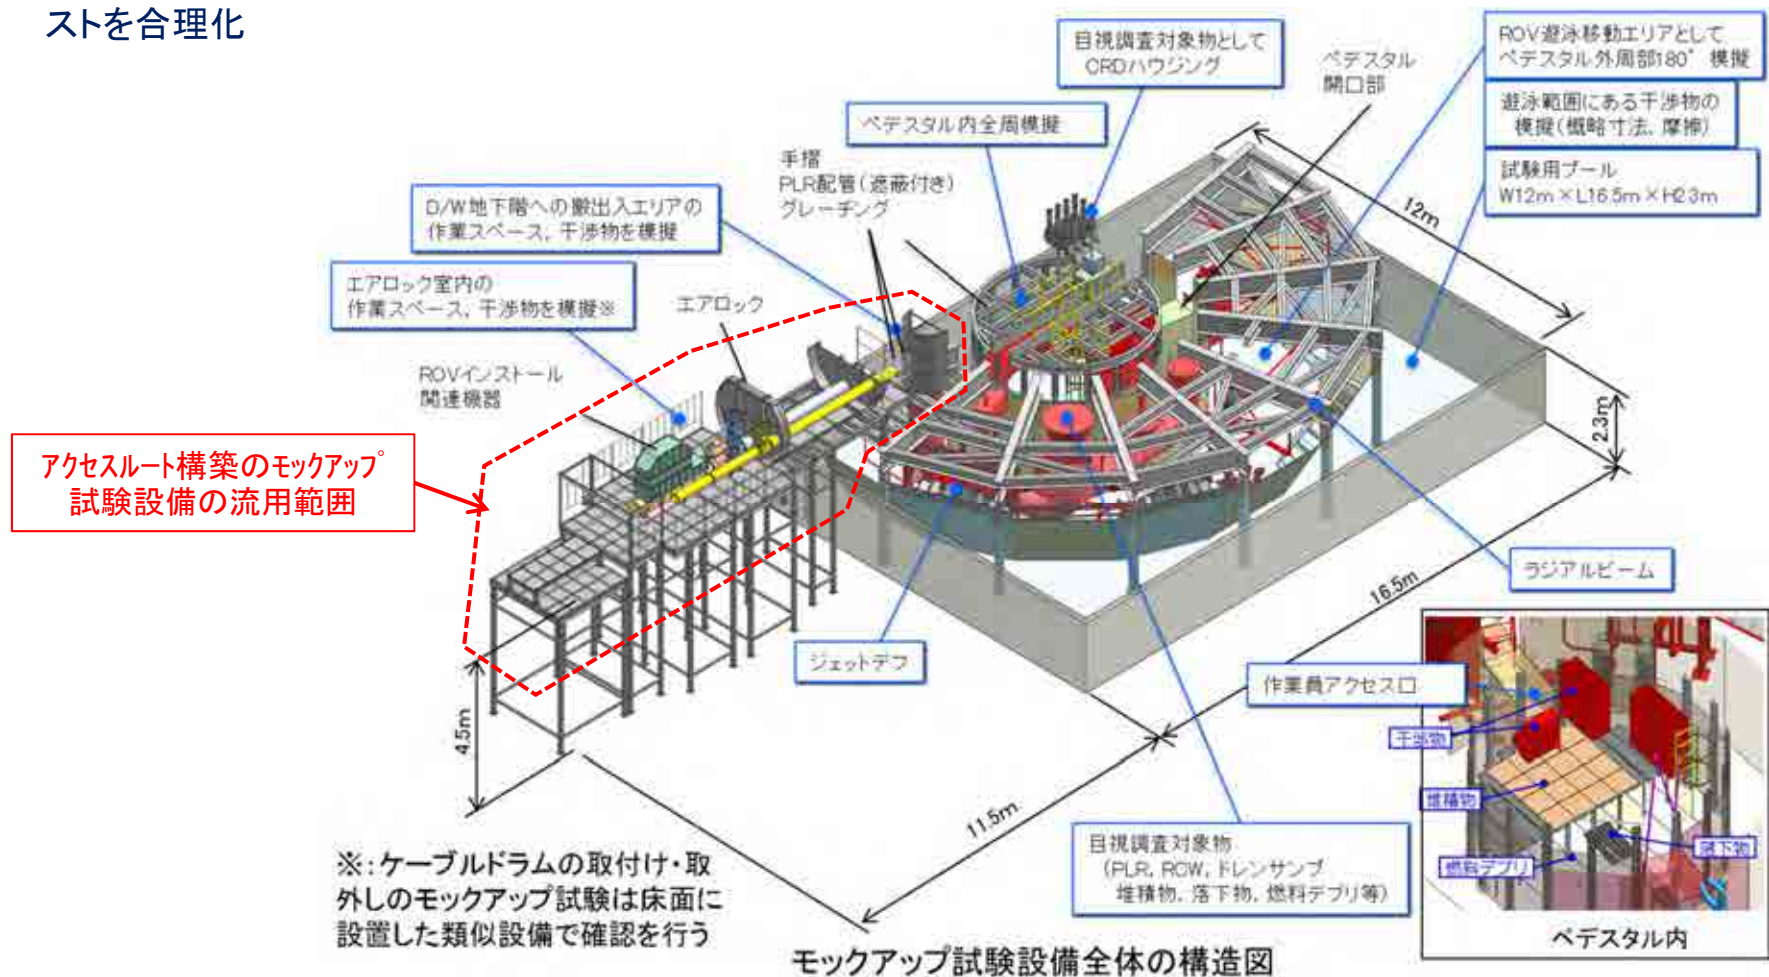
- PCV外の作業エリア, ROVの地下階搬出入, 遊泳範囲(ペDESTAL外半周とペDESTAL内), 遊泳範囲の干渉物, 目視や計測動作の確認や影響を及ぼす対象物を模擬したモックアップ試験設備を設計・製作
- アクセスルート構築のモックアップ試験設備を詳細調査用のモックアップ試験設備の一部として流用することで開発コストを合理化

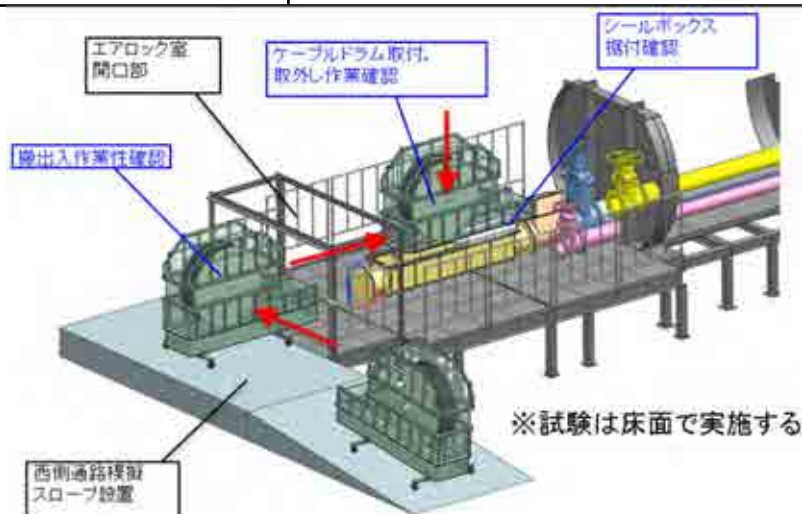
図4.1.3-1 P/A室内への装置類搬出入/据付/取外し

作業ステップ	モックアップ試験での確認内容	説明図
エアロック室内への設備・装置の搬出入/取付け/取外し	エアロック室内にシールボックスとケーブルドラムを搬入できること シールボックスを350A隔離弁に接続できること シールボックスにケーブルドラムを取外け、PCV内部と隔離できること	図 4.1.3-1
地下階へのROV搬出入	ROVをシールボックスから送り出し、水中にインストールできること ROVを水中からシールボックスに回収できること	-
ガイドリング取付 (ROV-A)	ペDESTAL外周の広範囲を遊泳し、ジェットデフへのガイドリング取付けができること ケーブル送りとROV遊泳の連携操作での移動・帰還ができること	図 4.1.3-2

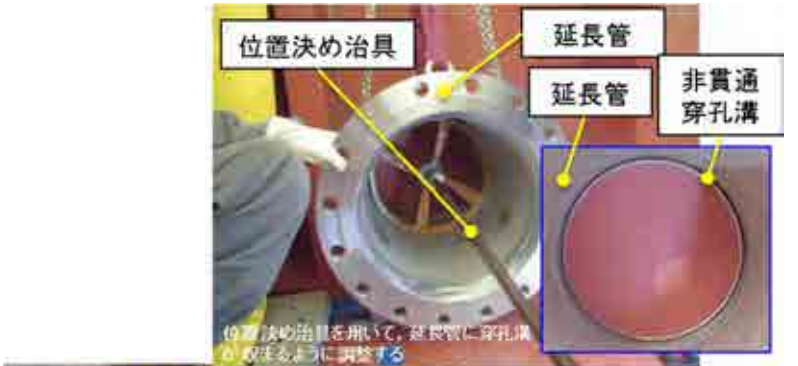
図4.2.1-1(e) 延長管取付

延長管を穿孔溝に合わせて指定の位置に接続できることを確認

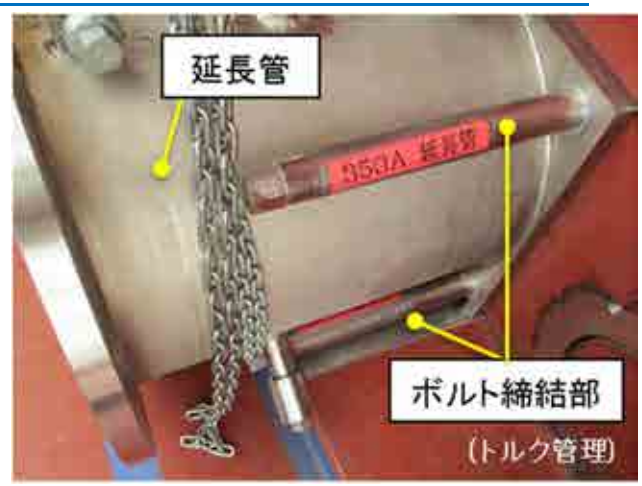
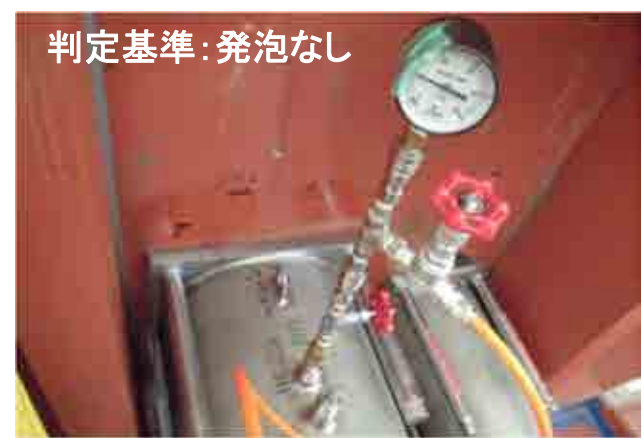
図4.2.1-1(g) リークテスト

隔離弁も接続できること及び漏えいしないことを確認

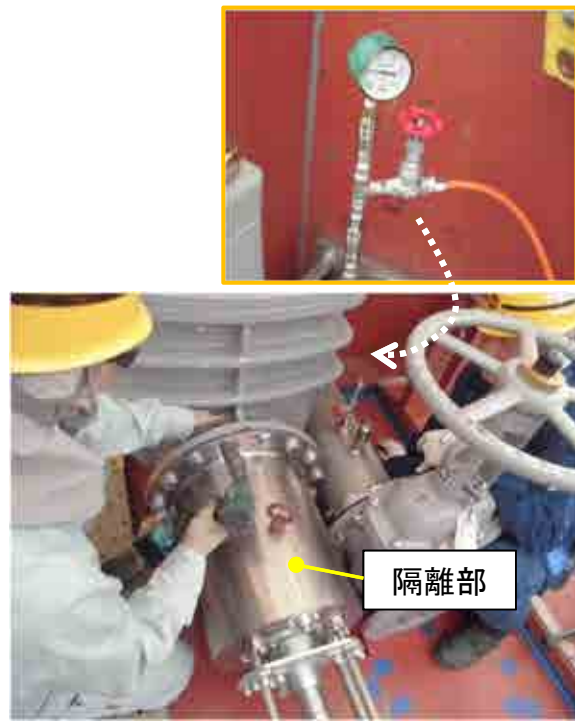
図4.2.1-2(a) 隔離部取付/リークテスト

作業ステップ	モックアップ試験での確認内容	確認結果
隔離部取付	PCV内部と隔離できること(漏えいしないこと)	OK(図4.2.1-2(a))
外扉の貫通穿孔	規定の寸法で穿孔できること	OK(図4.2.1-2 (c))
隔離弁の切粉洗浄	切削粉を洗浄できること 弁座の切粉の状況をカメラで確認できること	OK(図4.2.1-2 (d))

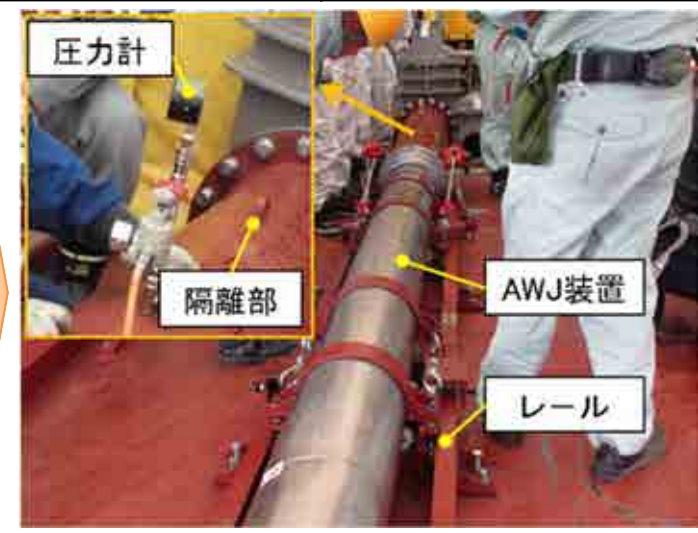
図4.2.1-3(a) AWJ装置の取付～挿入 (写真は350A用)

ダミー筐体を隔離部に挿入し、レールの向きと高さを調整

AWJ装置を取付け、リークテストと隔離弁の開放を行い、AWJ装置を挿入

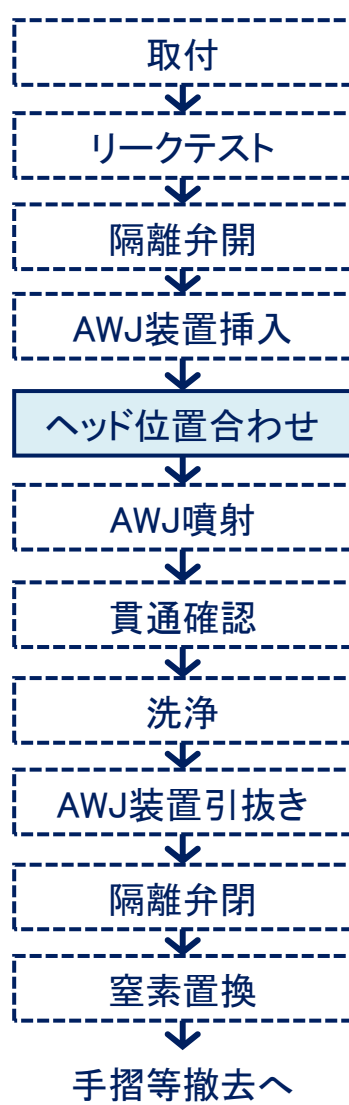
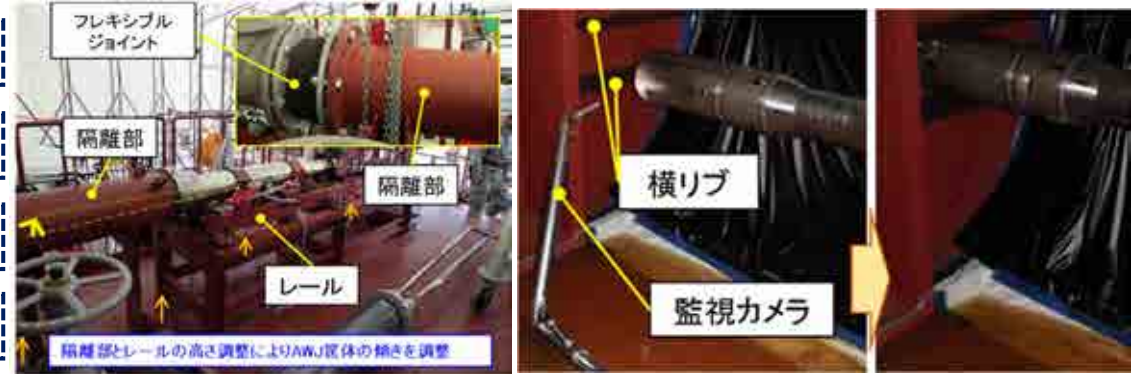
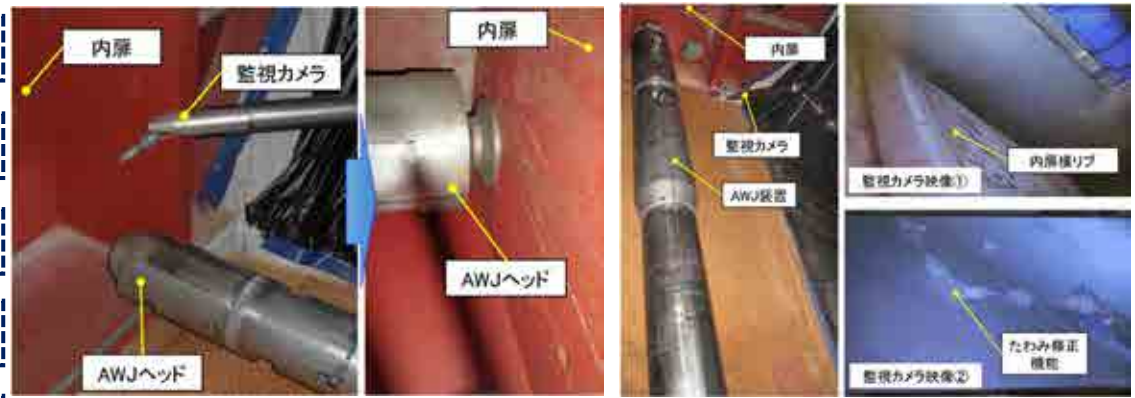
図4.2.1-3(b) 内扉穿孔時のAWJヘッド位置合わせ

レールなどで高さ調整で横リブ間にAWJヘッドを設定できることを確認

AWJ筐体のたわみ量が小さく、高さ調整なしで外扉開口部とほぼ同じ高さにAWJヘッドを設定できることを確認

たわみ修正機構でAWJヘッドの高さを調整できることを確認

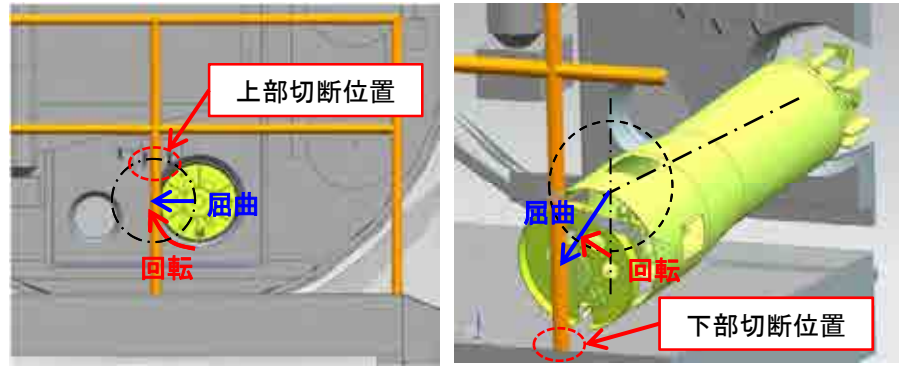
図4.2.1-3(e) 現場実証時の手摺切断計画

手摺上下部の切断を想定したAWJヘッド設定のモックアップ試験を行い、監視カメラを用いて、AWJヘッドを所定の位置に設定できることを確認

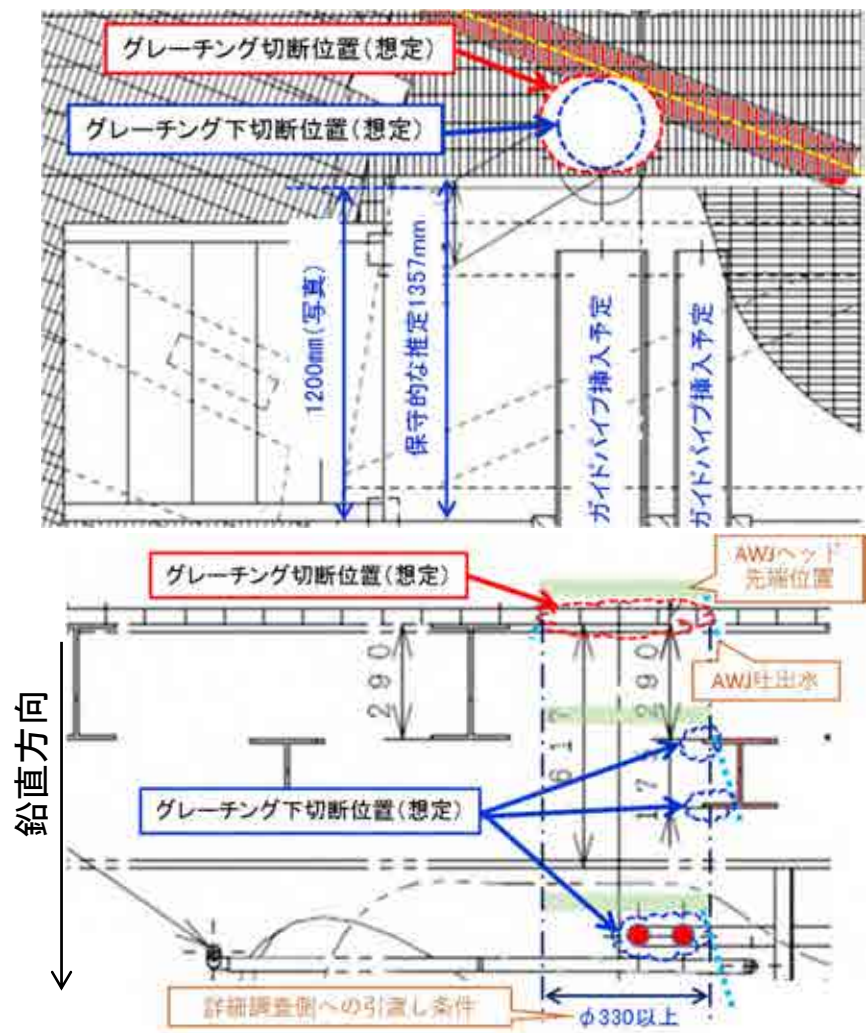
図4.2.1-3(g) グレーチング・グレーチング下の切断計画

- ・水圧: 220MPa
- ・スタンドオフ※: 55mm
- ・旋回速度: 5.4° /min

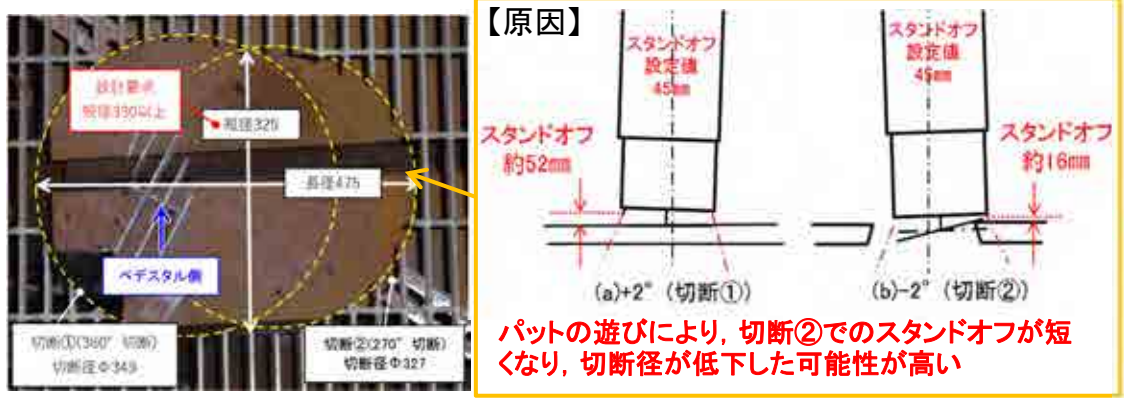
図4.2.1-3(i) グレーチングの切断結果

(a) 失敗事例(スタンドオフ確保の不備)

AWJヘッドの自重を超える押付力でテレスコを伸ばすとパットの横滑り発生

切断時にAWJヘッドが横滑りしながらグレーチング開口に落ち、パットがグレーチングが挟まった

(b) 想定不具合(最悪事象)再現試験(回収不能となるケース)

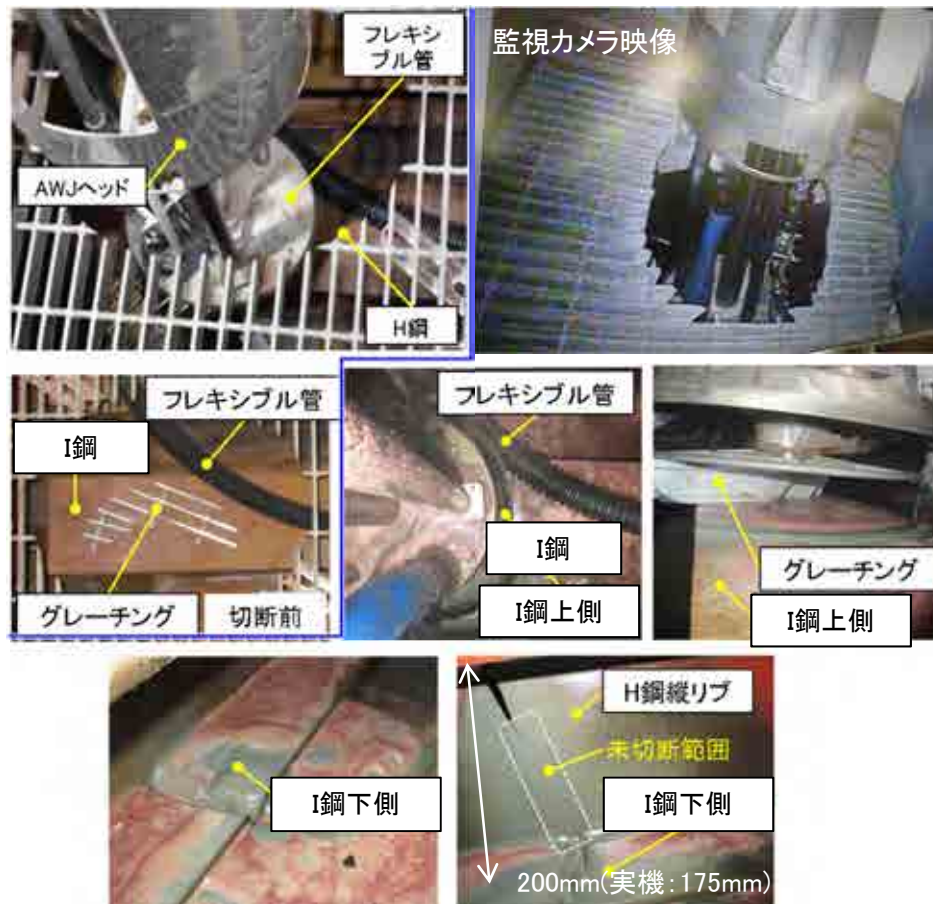
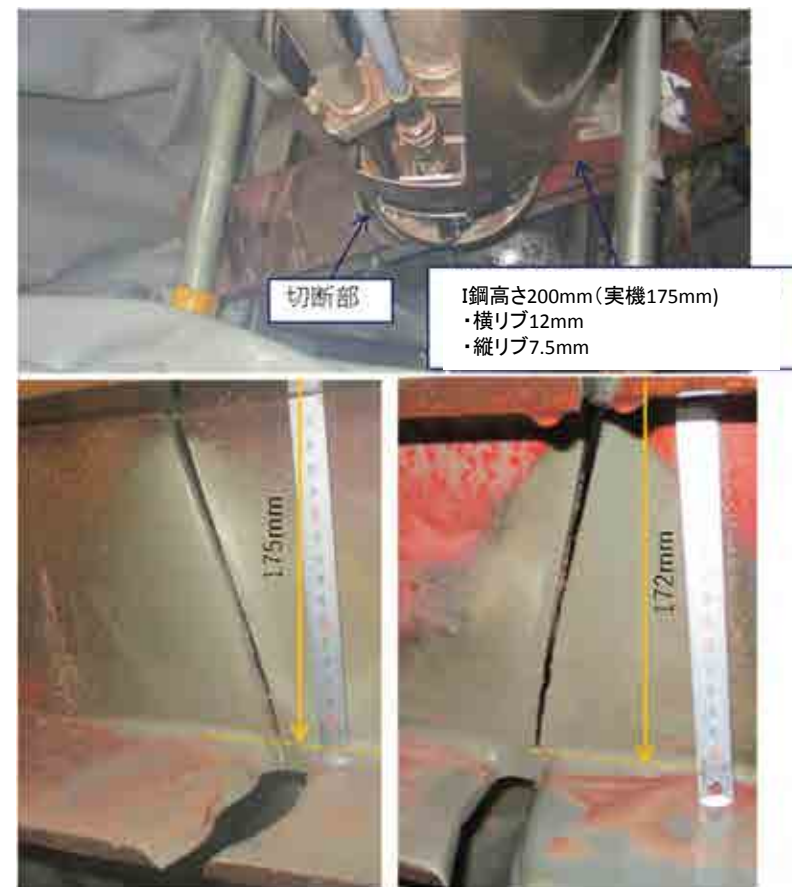
図4.2.1-3(l) 切断能力確認結果

縦リブの切断能力を確認した結果、実機の縦リブ(高さ175mm)を切断できない可能性があることを確認した
⇒スタンドオフを55mmから30mmに変更

図4.2.1-3(k) グレーチング下の干渉物撤去
グレーチング切断片がH鋼へ落下した場合を想定した条件
では2周走査で縦リブを完全に切断できなかった
⇒カメラで切断範囲の絞込みを行う(試験で手順確認済)

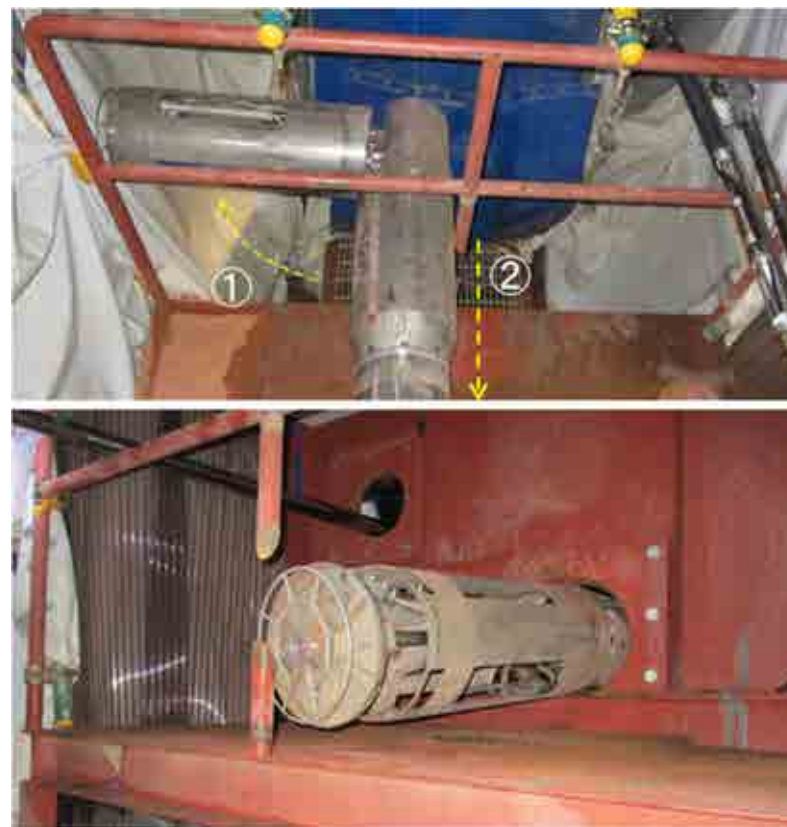
図4.2.1-3(n) 非常回収試験状況

屈曲部の水圧シリンダが故障しても、水圧を下げて90°以上旋回(図中①)し、手摺と接触させながら引抜く(図中②)要領で、AWJ装置を非常回収できることを確認

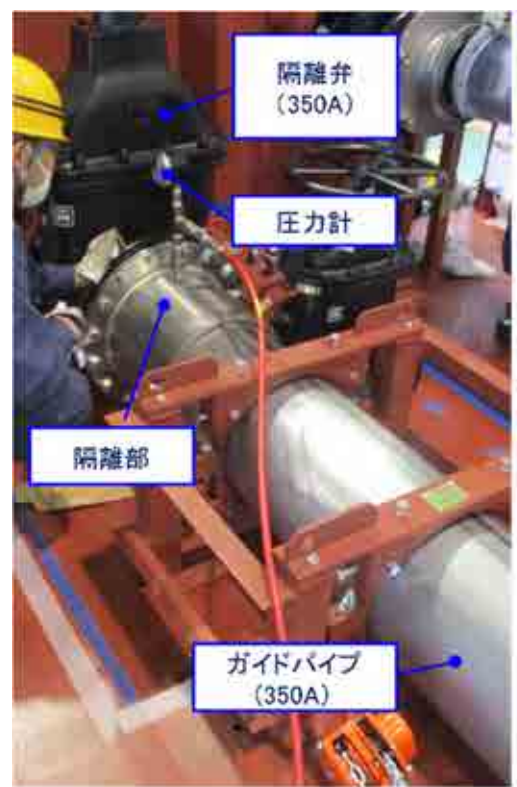
図4.2.1-4 (a) リークテスト (写真は350A)

作業ステップ	モックアップ試験での確認内容	確認結果
隔離部取付	PCV内部と隔離できること(漏えいしないこと)	図4.2.1-4 (a)
ガイドパイプ挿入	ガイドパイプを挿入できること	図4.2.1-4 (b)

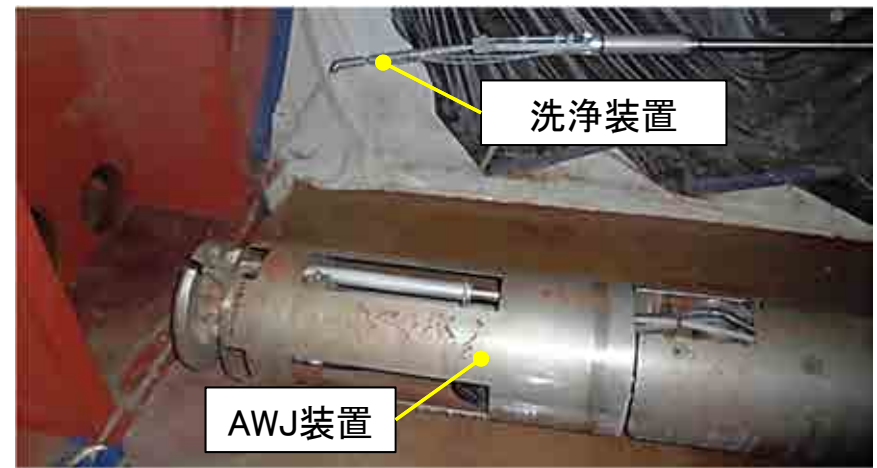
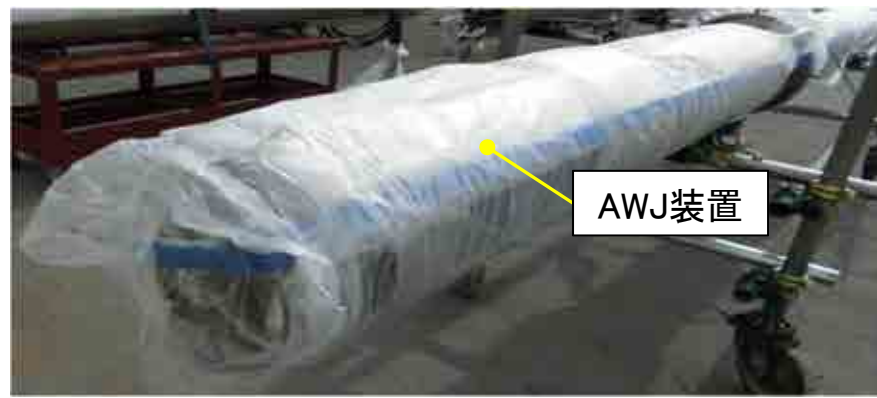
図4.2.1-5 α汚染物品の搬出作業訓練状況

PCV内切断時のPCV内ダスト濃度の評価を踏まえ、AWJ装置の洗浄、PCV外搬出時のビニール養生などの汚染拡大防止に係る作業の習熟度向上が必要と判断し、作業訓練を追加

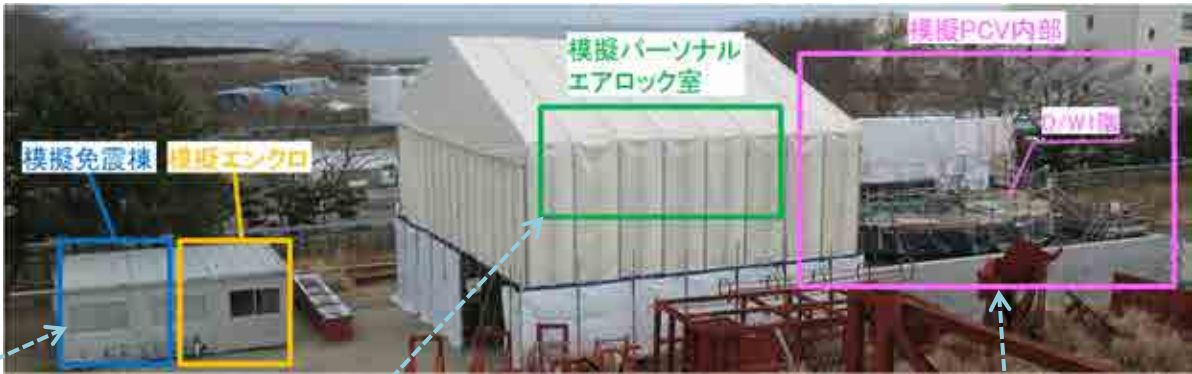
模擬免震棟(一部, エンクロ2階模擬)※ 模擬パーソナル・エアロック室

- (1)ROVの遊泳空間(約180° 範囲)
上部配管類, PCVやペDESTアル外面の壁, 床, ペDESTアルへの入り口, 干渉物, 遊泳上の想定干渉物, ジェットデフの錆具合(約1.5mmの錆)など
- (2)水位
- (3)遊泳時の環境暗さ
- (4)視認対象構造物
- (5)調査対象(堆積物:砂, 落下物)

- (1)エアロック室スペース
- (2)インストール操作の空間
 - ・押し込み方向の空間
 - ・グレーチングまでの高さ

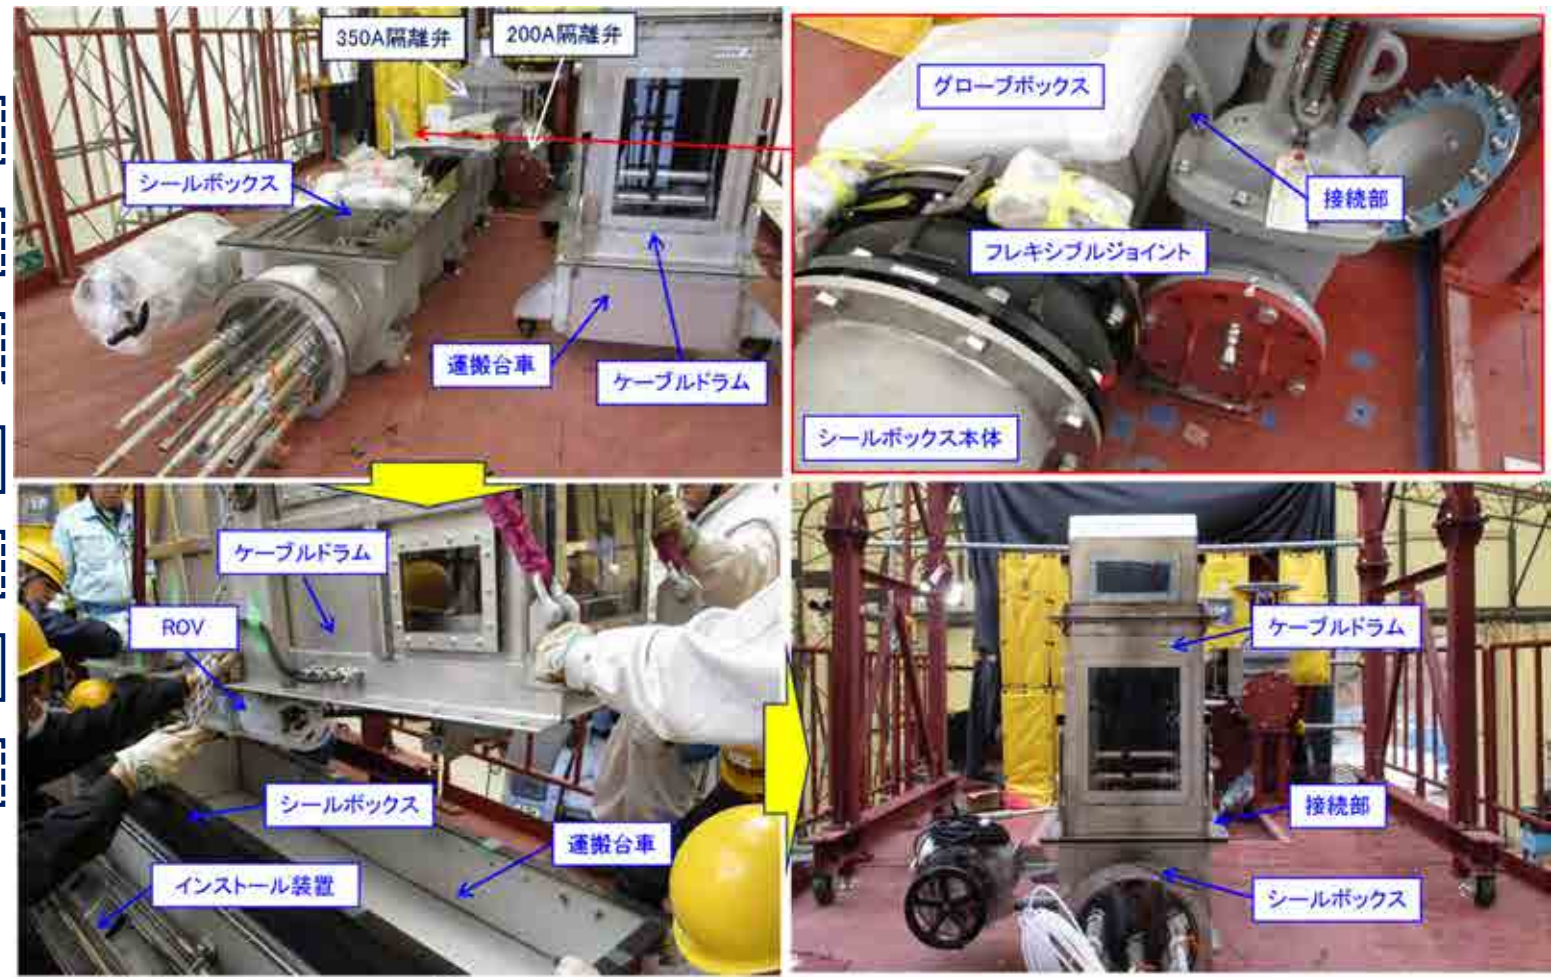
図4.2.2(1)-2 シールボックス・ケーブルドラム取付

隔離弁へのシールボックスシール取付けとシールボックスへのケーブルドラム取付けができることを確認した

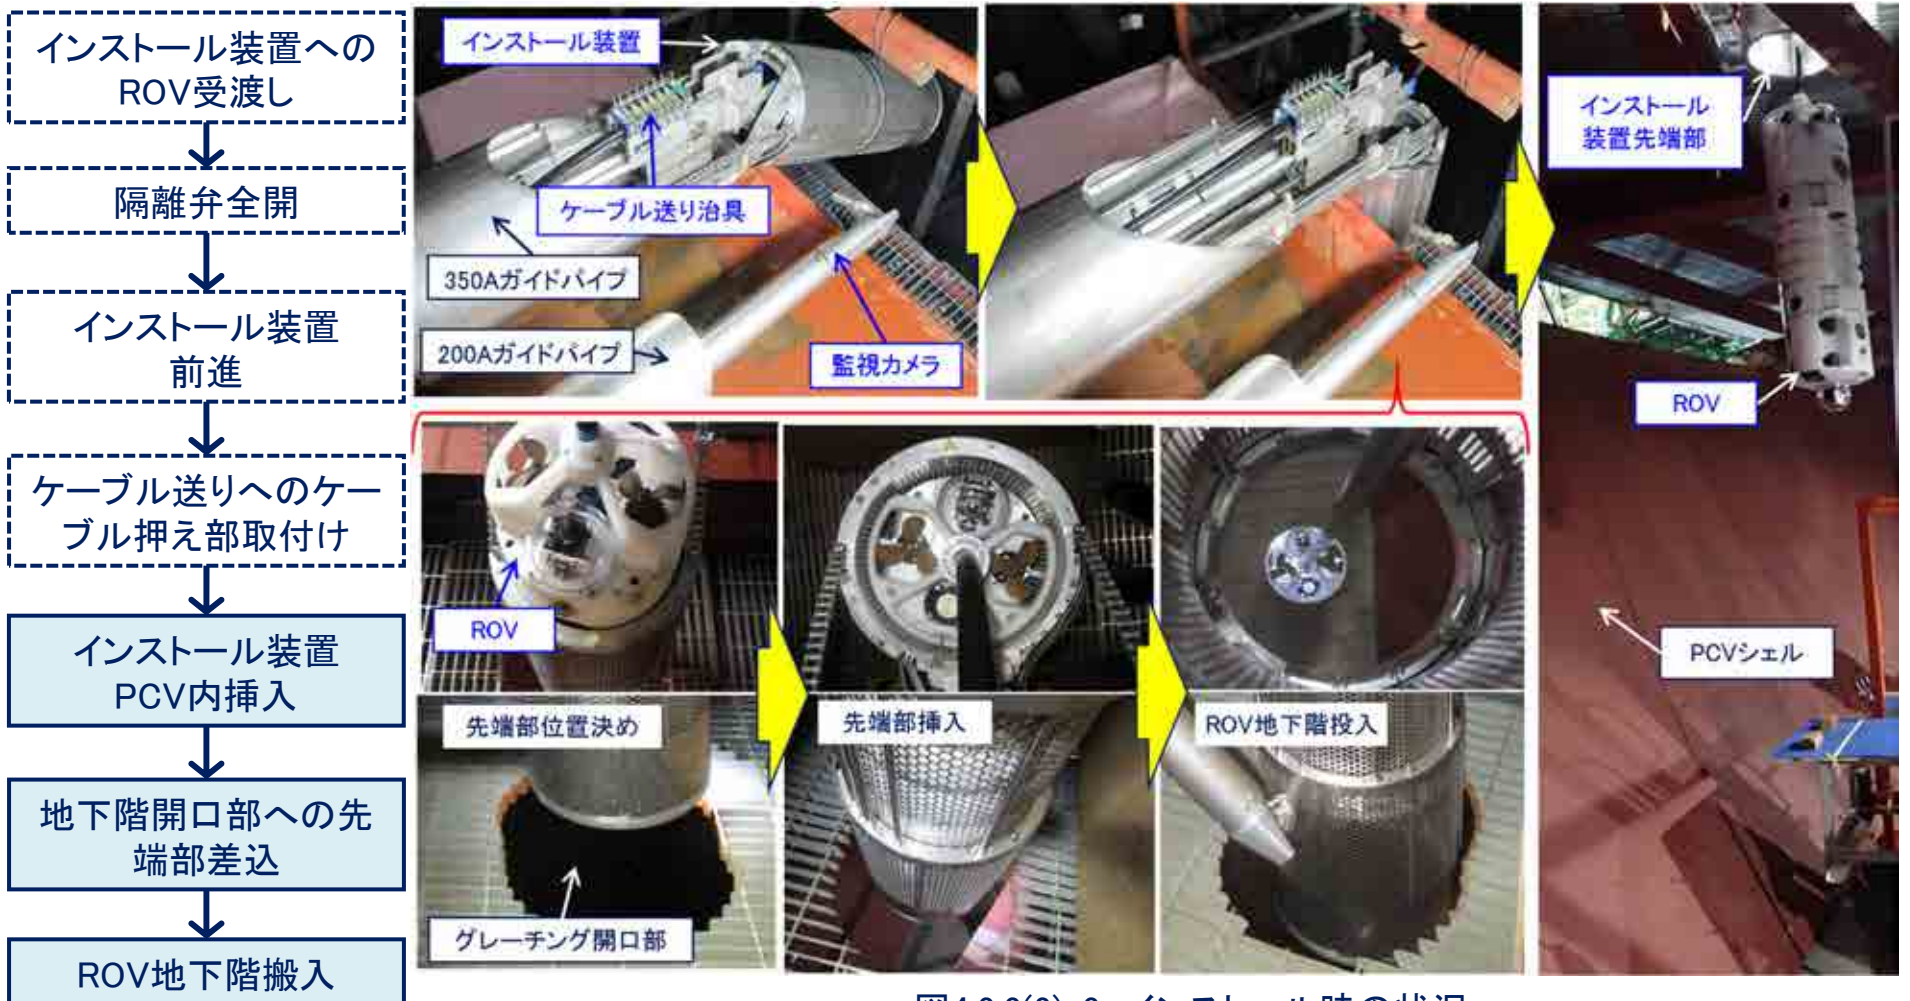
図4.2.2(2)-2 インストール時の状況

監視カメラの映像でインストール装置の先端部をグレーチング開口に差込み、ROVを地下階に搬入できることを確認した

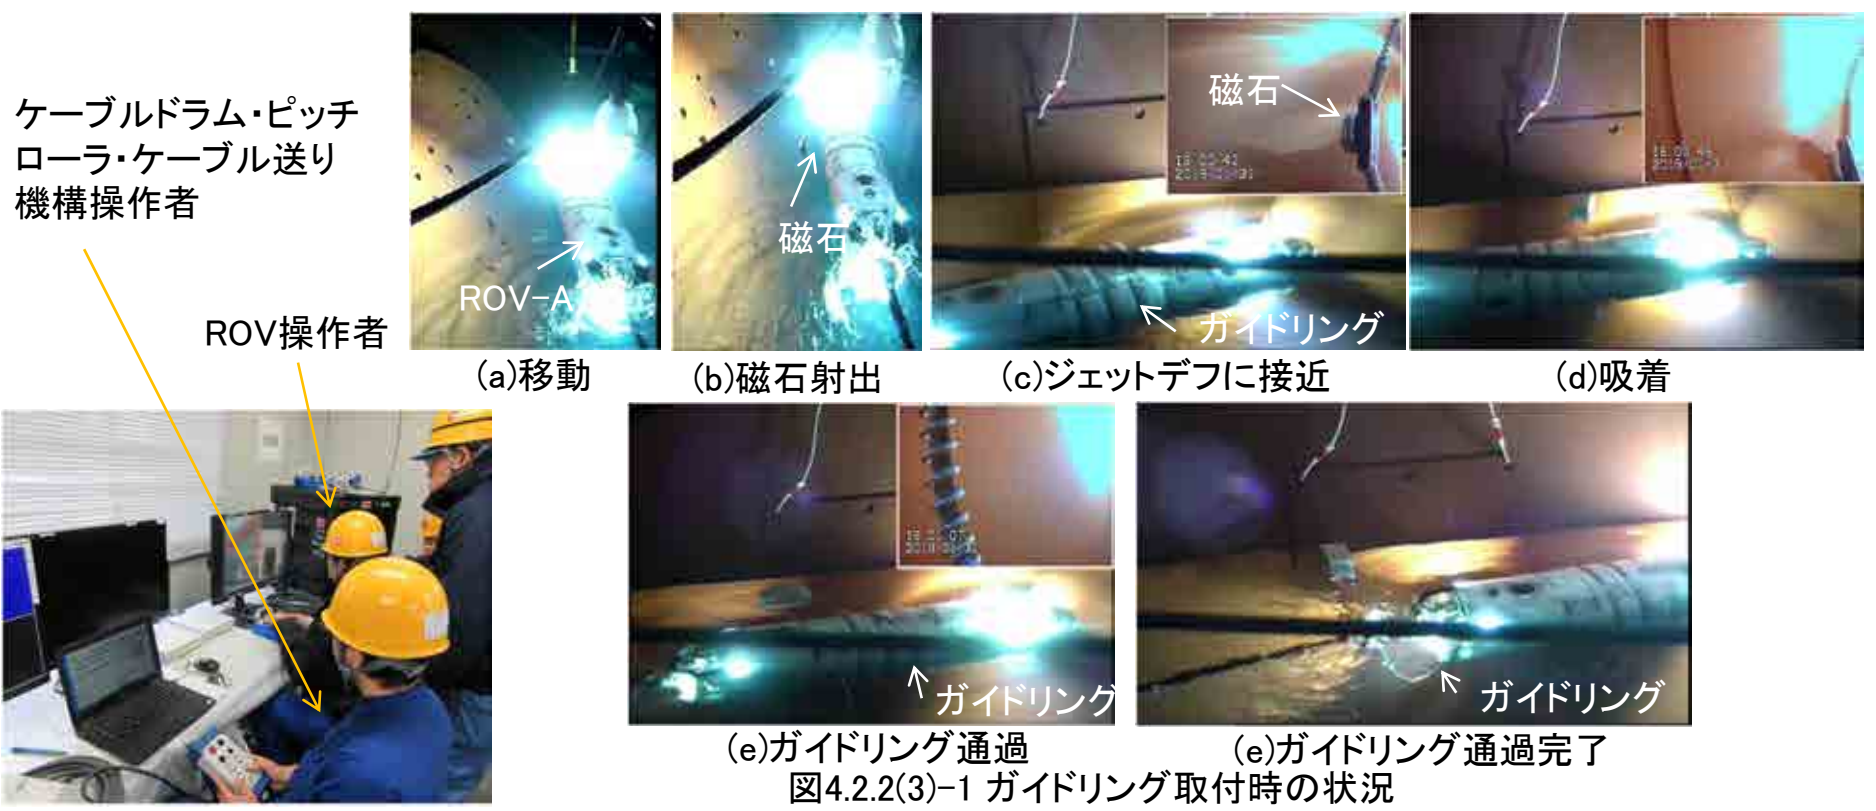
搭載カメラの映像で、ペDESTAL外を遊泳し、遊泳ジェットデフにガイドリングを取付けられることを確認した

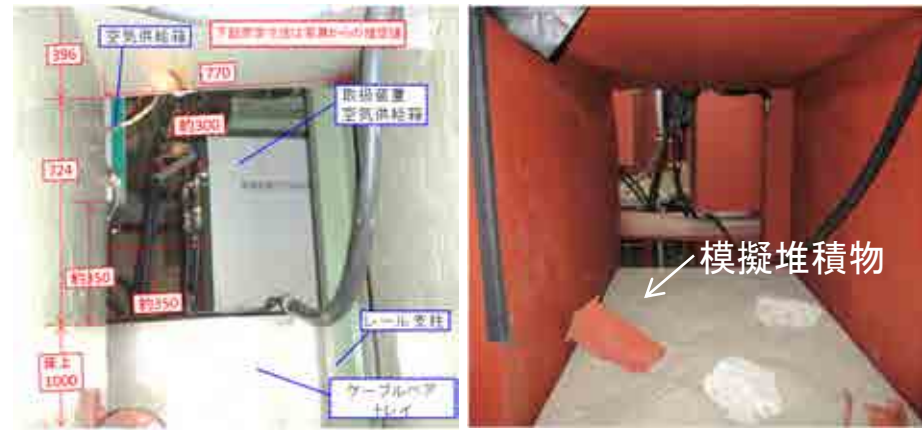
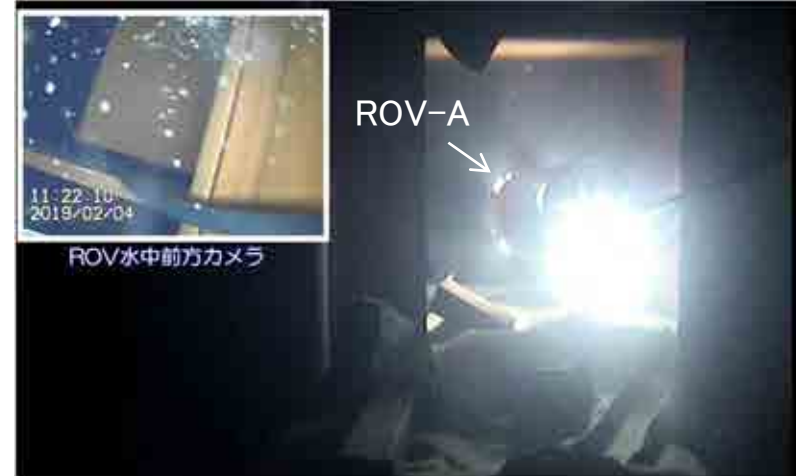
図4.2.2(3)-2 作業員アクセス口への進入状況

- 作業員アクセス口に進入できたが、ペデスタル内干渉物の回避が難しくペデスタル内への進入は困難であった
- ケーブルドラム側とROVの連携操作でガイドリングを通過し、帰還できることを確認した

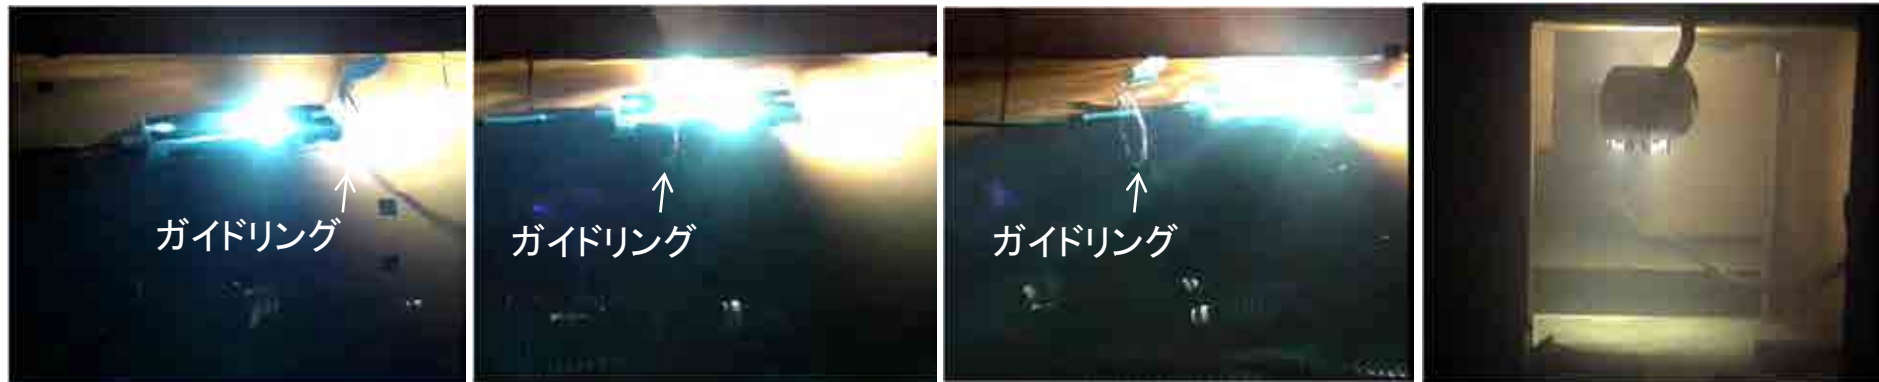
図4.2.2(4)-1 ROV-A2遊泳状況

- 搭載カメラの映像でガイドリングを通過し、ペDESTAL内に進入できることを確認した
- 詳細目視で重要な姿勢安定性と停留性を優先し、ケーブルを摩擦の低いポリウレタンから柔軟なポリ塩化ビニールに変更した
