国際廃炉研究開発機構における 研究開発の状況について

2018年10月11日

技術研究組合 国際廃炉研究開発機構 (IRID)

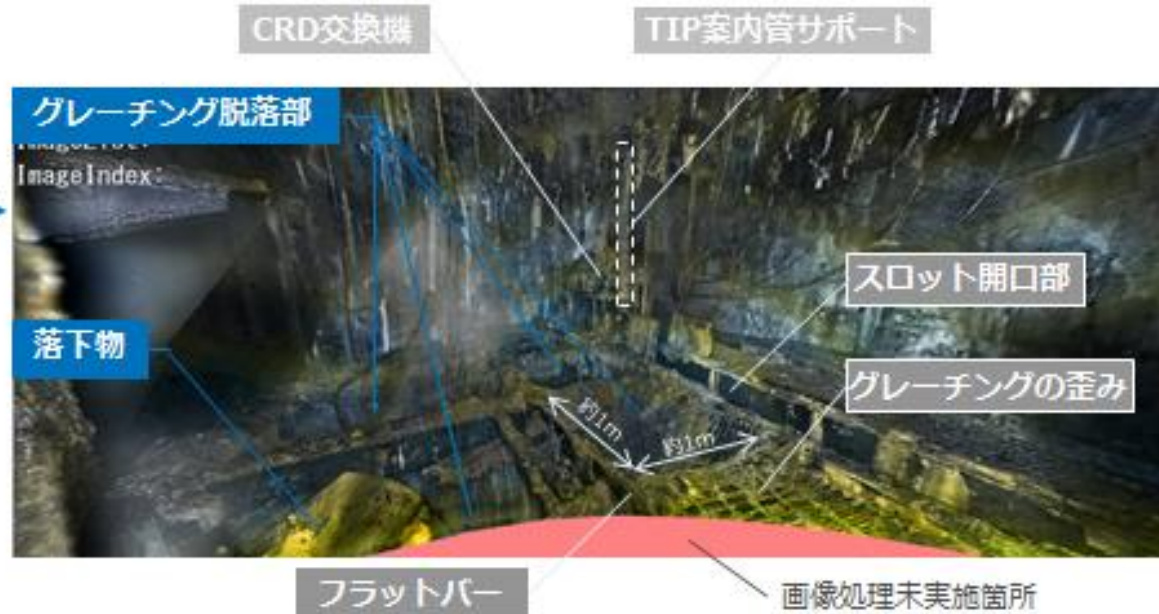
(参考) 2号機のペDESTAL内定検中写真

※5号機は点検のため、TIP案内管及びTIP案内管サポートは取り外されている

■ CRDプラットホームの**グレーチングが脱落**しているが、フレームは残存している。

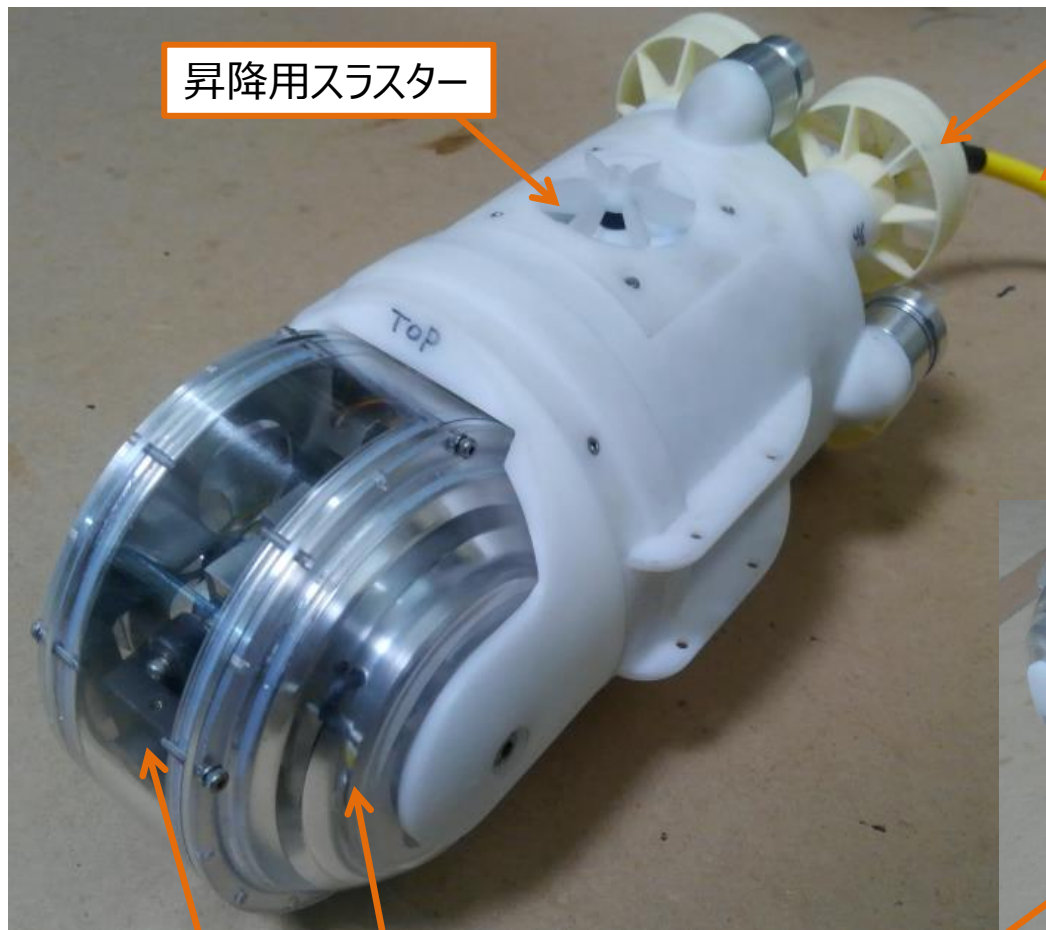
3号機：調査用水中ROV外観（モックアップ機）

推進用スラスタ

中性浮力ケーブル

項目	仕様
外形寸法	外径：φ125mm 全長：約300mm
重量	約2000g（気中）
耐放射線性	200Gy

前方カメラ

後方カメラ

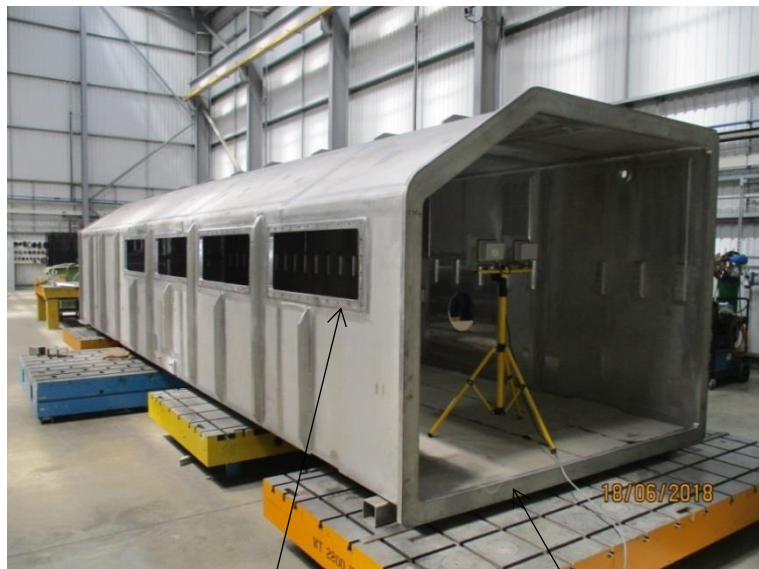
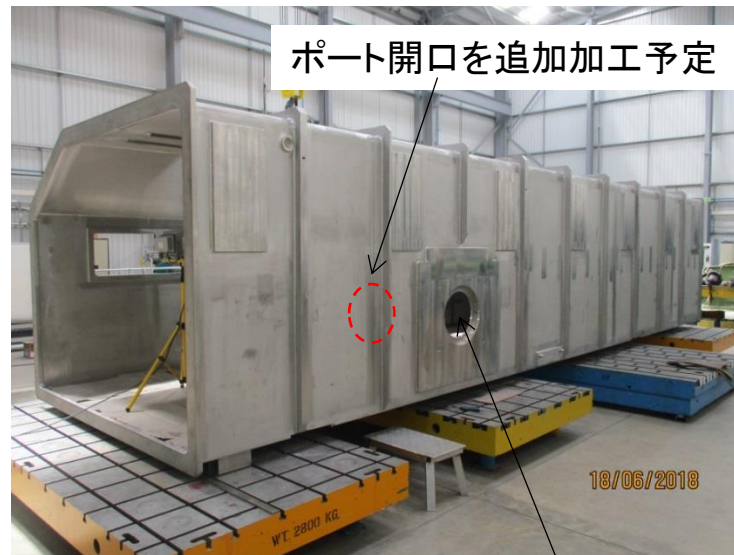
外側構造は概ね製作し、ポート*、各パネルには、蓋(フランジ)を今後設置予定。

背面パネルフランジ
サービスパネル
(ケーブル等の貫通部)

X6°ネ側フランジ

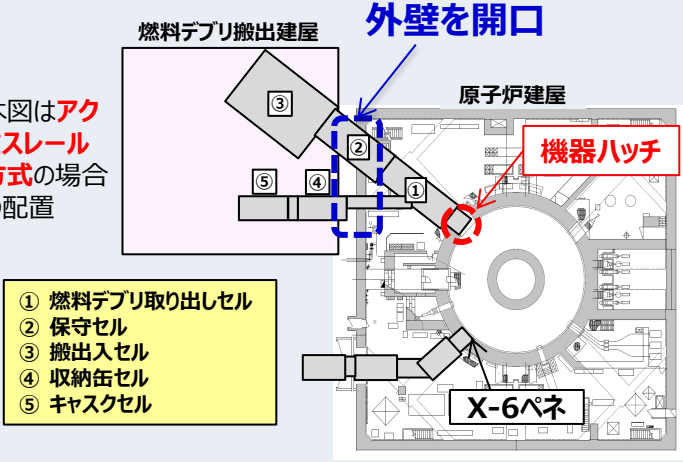
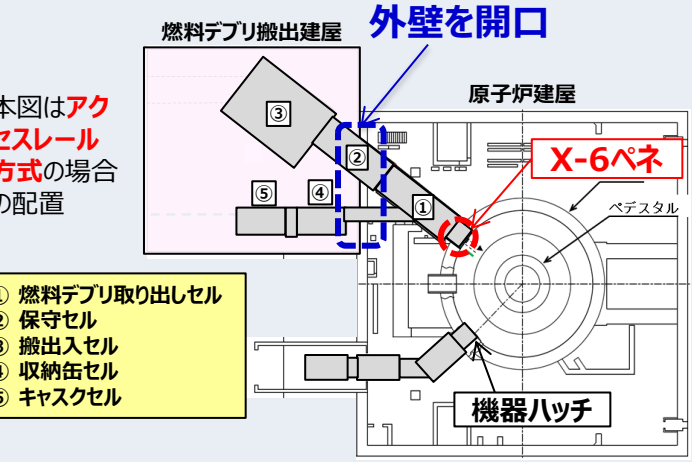
号機	1号機	2/3号機
配置の基本的な考え方	<p>・比較的アクセスのしやすいPCV西側を使用して、デブリの搬出は「機器ハッチ」から。</p>	<p>・比較的アクセスのしやすいPCV西側を使用して、デブリの搬出は「X-6ペネ」から。</p>
<p>PLAN-A</p> <p>デブリは原子炉建屋の外壁を開口して搬出</p>	<p>※ 本図はアクセスレール方式の場合の配置</p>

<p>① 燃料デブリ取り出しセル ② 保守セル ③ 搬出入セル ④ 収納缶セル ⑤ キャスクセル</p>	<p>※ 本図はアクセスレール方式の場合の配置</p>

<p>① 燃料デブリ取り出しセル ② 保守セル ③ 搬出入セル ④ 収納缶セル ⑤ キャスクセル</p>
<p>PLAN-B</p> <p>デブリは原子炉建屋の大物搬入口から搬出</p>

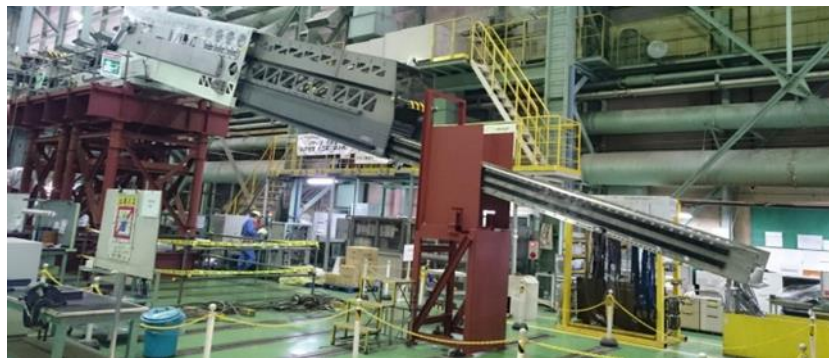
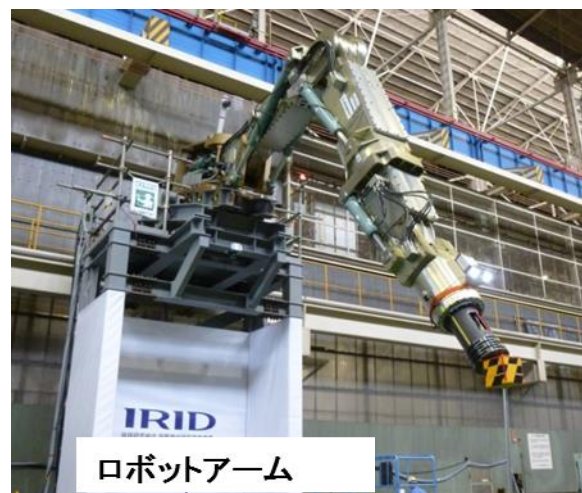
組合せ機能試験イメージ

- 干渉物撤去・燃料デブリ取り出しに共通の技術開発（**取り出し装置の動作確認**）

- アクセスレール・ロボットアーム（各々単体機能試験済）の**組合せ機能試験**
