IRIDにおける燃料デブリ取り出し技術の開発

2019年4月11日

技術研究組合 国際廃炉研究開発機構 (IRID)

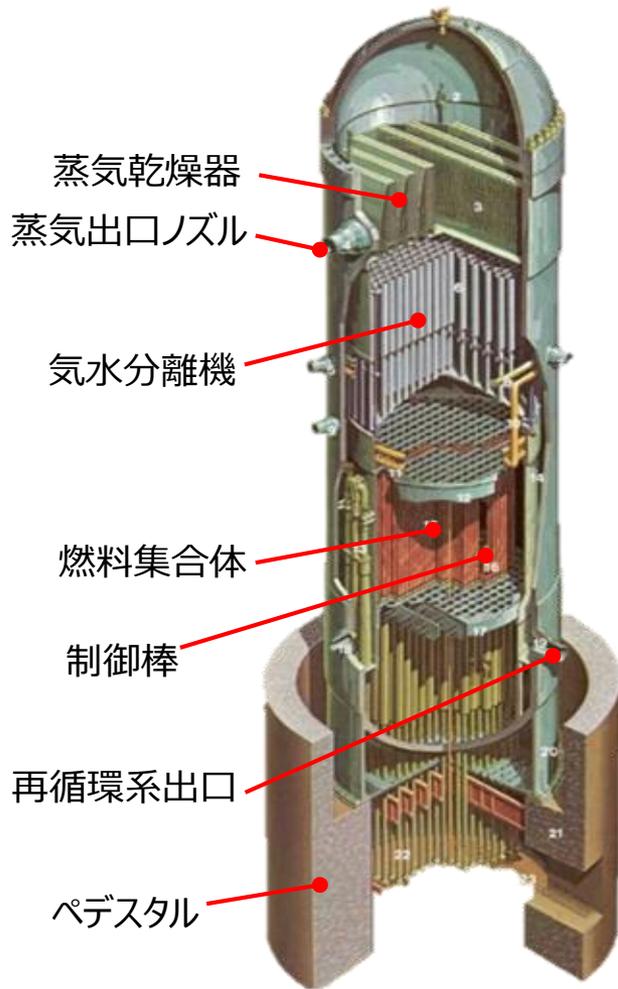
原子炉圧力容器

Reactor Pressure Vessel, RPV

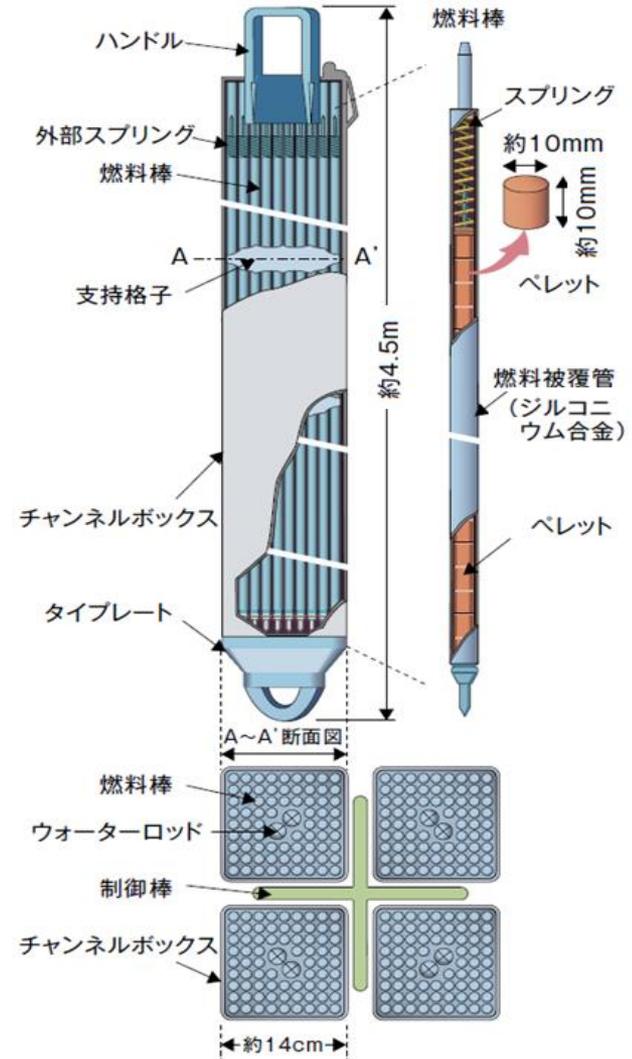
燃料集合体 Fuel Assembly

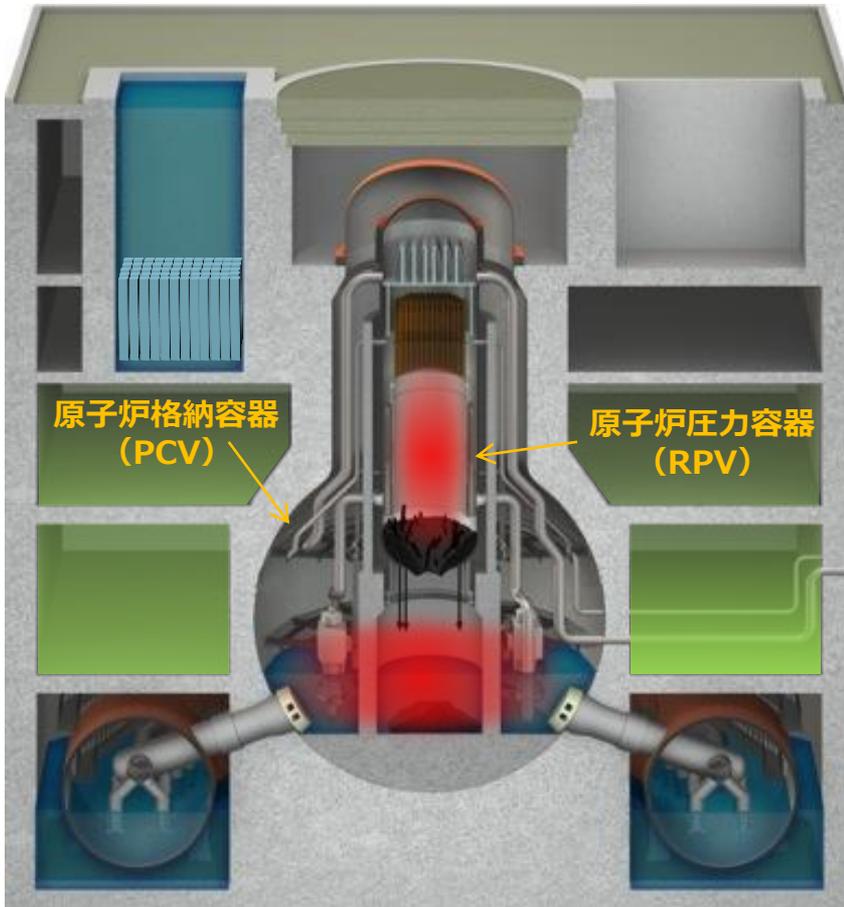
- 炉心の冷却機能を喪失，核燃料の過熱（残留熱+崩壊熱），炉心を構成している燃料集合体や炉心支持構造物が高温で融解，
- 溶融した燃料や炉内構造物の一部は圧力容器の外に流出，格納容器内底部に到達，

原子炉建屋 (R/B) 断面イメージ

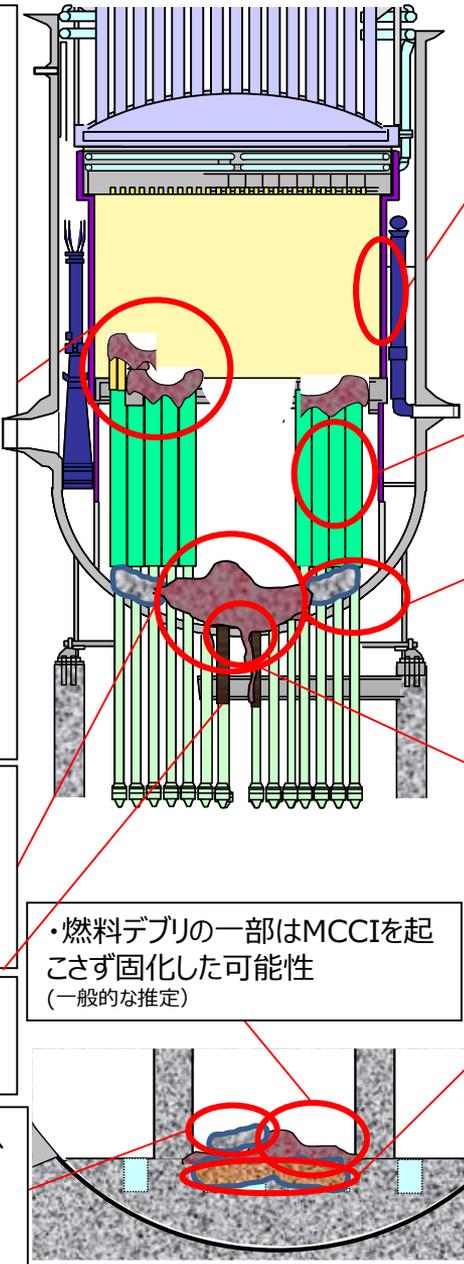
(参考) 2号機のデブリ分布・RPV・PCV状態の推定図 (例)

- ・水素発生によるPCV圧力上昇からエネルギー量を想定し、大部分の燃料が溶融したと推定 (実測・解析)
- ・CS注水時に温度低下が確認されたことから、低流量のCS注水で水がかかる炉心外周位置に燃料有と推定 (燃料支持金具、CRGTに溶融燃料が落ち込み固化した場合でも熱源として同等な挙動を示すため、詳細はデブリ位置は推定不可能) (実測)
- ・ミュオン測定の結果から、炉心外周部に燃料が存在している可能性 (実測)
- ・健全燃料があるとしても外周部に一部 (一般的な推定)
- ・溶融燃料が固化した一般的な酸化物デブリと推定 (一般的な推定)
- ・ミュオン測定にて、圧力容器底部に燃料デブリと思われる高密度物質の影を確認。下部プレナムに落下した燃料がRPV底部に残存している可能性 (実測)
- ・CRGTの破損に伴いCRD内部にデブリが侵入している可能性 (一般的な推定)
- ・PCV床に水が溜まっていた場合、粒子状デブリが形成される。
- ・粒子状デブリがある場合、淀み部にたまる可能性 (一般的な推定)

- ・FDW流量増加時にPLR系圧力上昇したことから、シュラウド外に水位が形成されている可能性 (実測)
- ・CS注水による温度低下、注水量増加時のシュラウド外水位上昇から、シュラウドの大規模損傷はないと推定 (実測)
- ・高温の燃料デブリからの熱移動が小さい場合、CRGTは溶けずに残る (一般的な推定)
- ・粒子状デブリがある場合、淀み部にたまる可能性 (一般的な推定)
- ・PCV内部調査時に外周部のCRDが確認できたことからRPVの穴は中央部と推定 (大きくない) (実測)
- ・穴から落ちたデブリの一部はCRDにへばり付くと推定 (一般的な推定)
- ・燃料デブリの一部はMCCIを起こさず固化した可能性 (一般的な推定)
- ・MCCIを起こした燃料デブリはコンクリートと混合している。
- ・PCVシェル破損の傾向は無い (サンドクッションドレンパイプからの漏えいなし) ため、MCCIは限定的と推定 (実測)

- 健全燃料
- 酸化物デブリ (多孔質)
- 粒子状デブリ
- コンクリート混合デブリ
- 健全CRGT
- 健全CRD
- CRD (内部にデブリ)
- 健全シュラウド
- バルーニング燃料※
- 酸化物デブリ※
- 重金属デブリ※
- ペレット※
- 粉状ペレット※
- 被覆管残渣※
- 溶融炉内構造物※
- 固化B4C ※
- 制御棒混合溶融物※

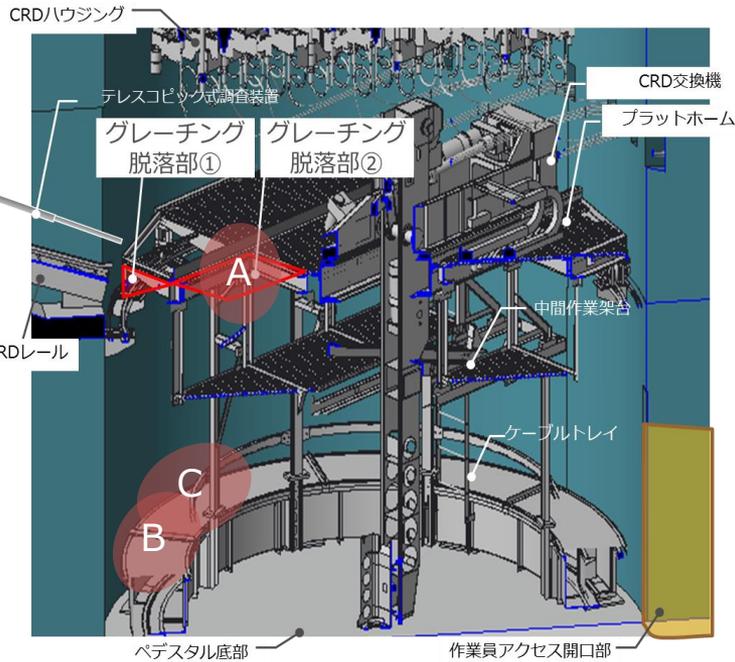
- ペDESTAL底部の全体に、小石状・粘土状に見える堆積物を確認
- 燃料集合体の一部（上部タイプレート）がペDESTAL底部に落下しており、その周辺に確認された堆積物は燃料デブリと推定

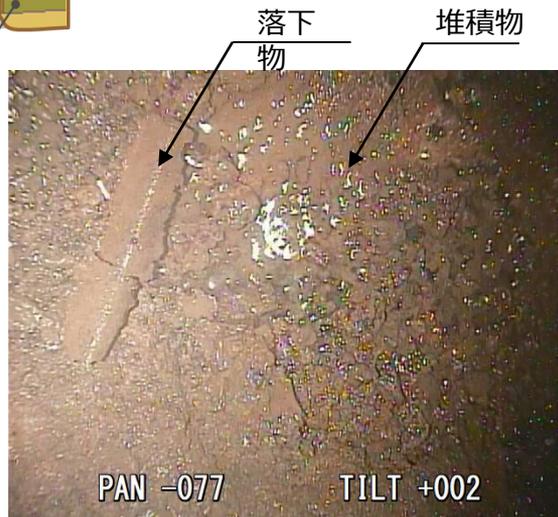
撮影場所B ペDESTAL底部

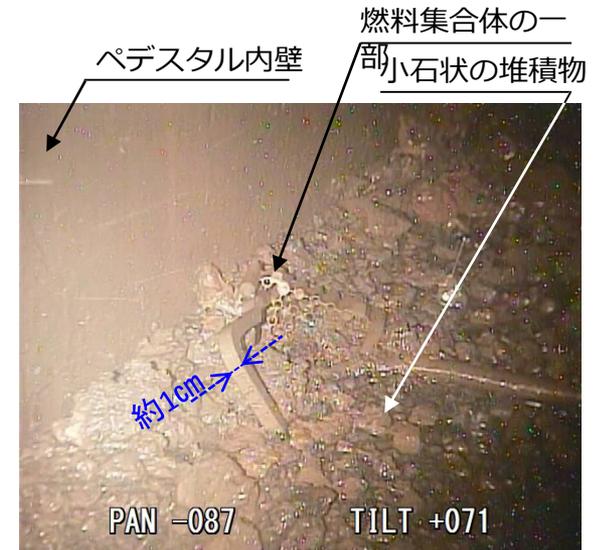
撮影場所C ペDESTAL底部

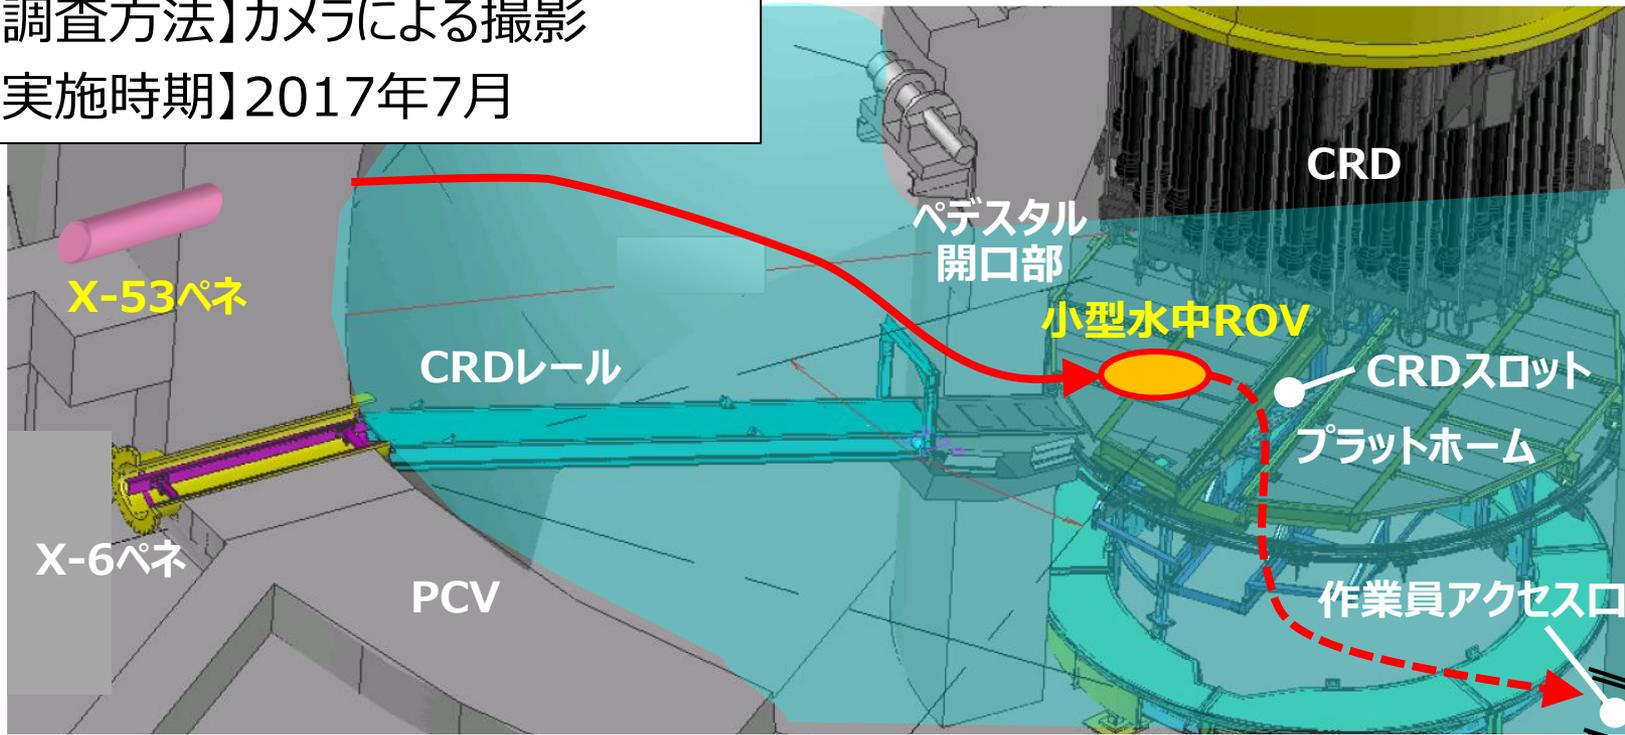
- ① **配管貫通部 (X-53ペネ)** からアクセスしペDESTAL内に侵入。**プラットフォーム、CRD下部**の損傷状況を確認する。
- ② ペDESTAL地下階へのアクセスルートを確認する。
- ③ 地下階への進入が可能であれば、**ペDESTAL底部デブリ**の堆積状況や作業員アクセス口から**ペDESTAL外へのデブリの流出**状況を確認する。

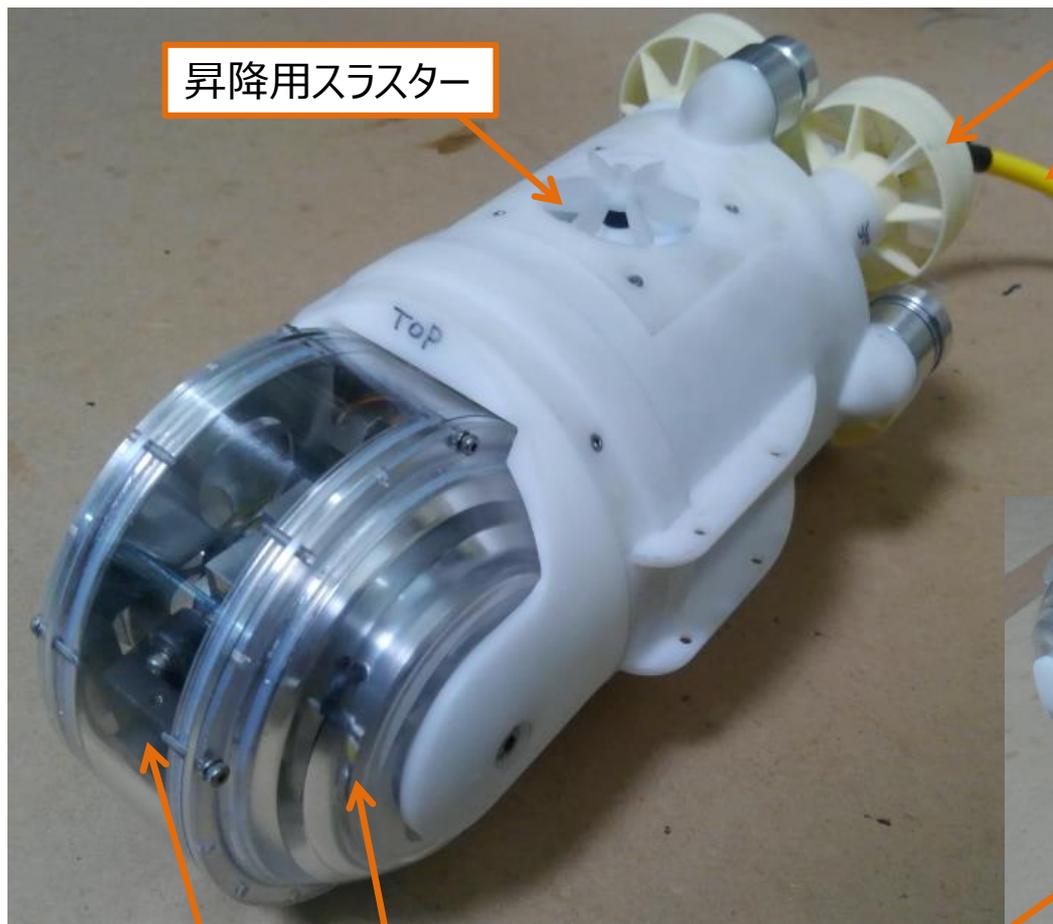
3号機水中ROV外観（モックアップ機）

昇降用スラスタ

推進用スラスタ

中性浮力ケーブル

項目	仕様
外形寸法	外径：φ125mm 全長：約300mm
重量	約2000g（気中）
耐放射線性	200Gy

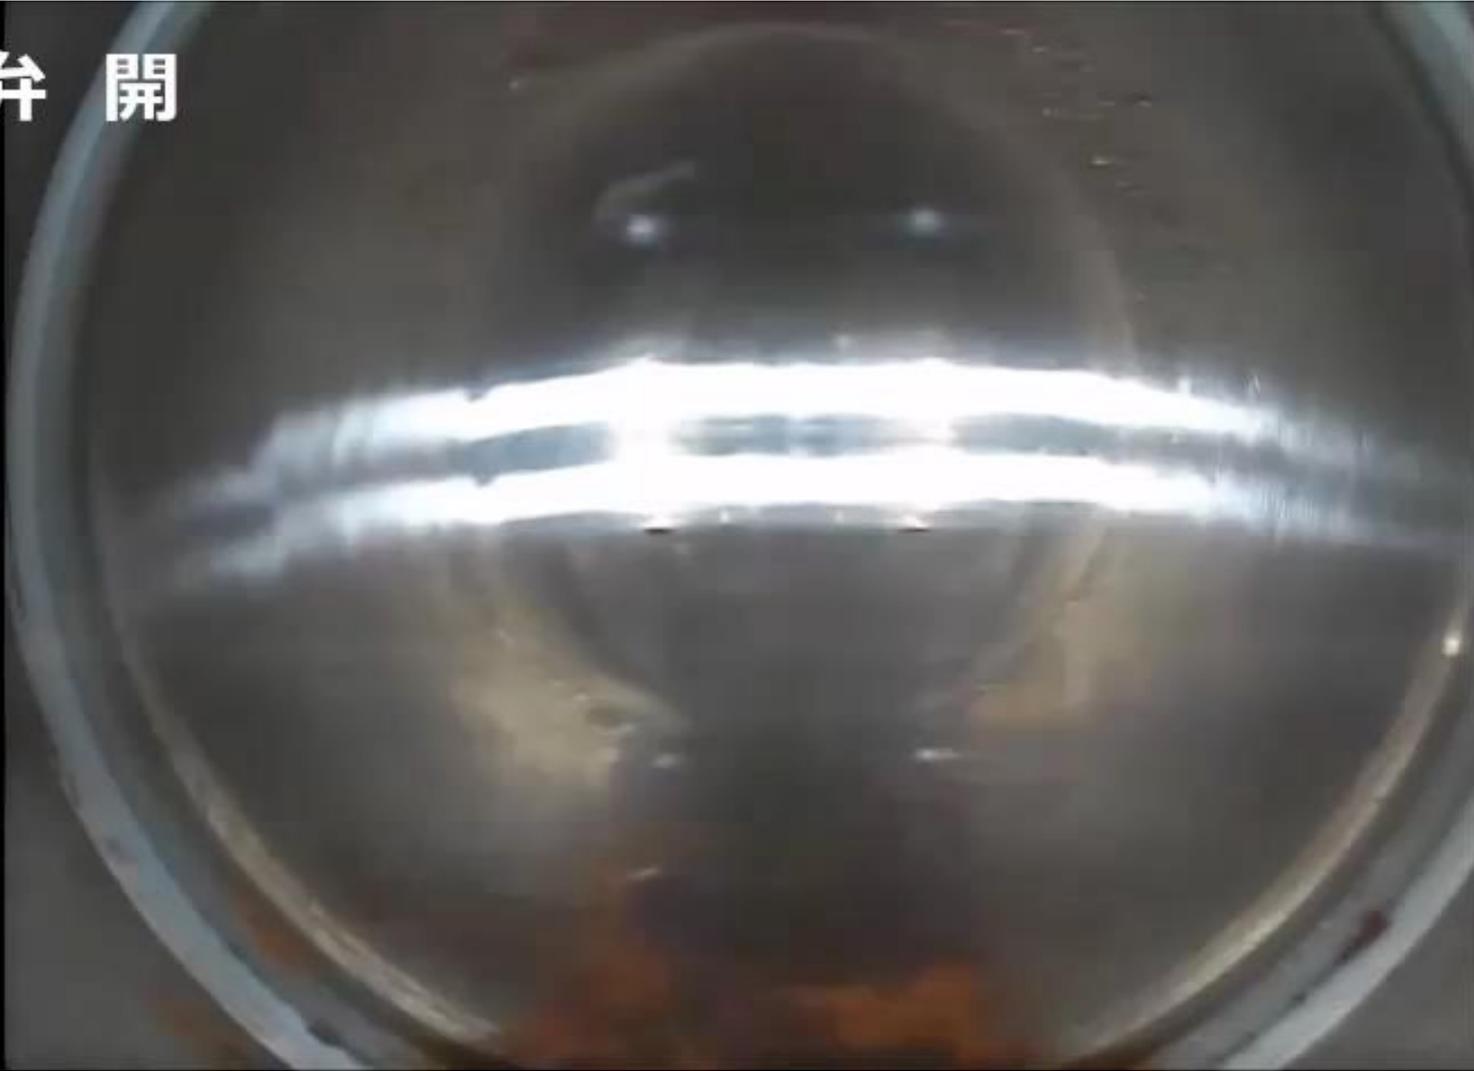
画像取得結果(ペDESTAL内)

・ペDESTAL下部や、ペDESTAL内構造物上に溶融物が固化したと思われるものを確認した。

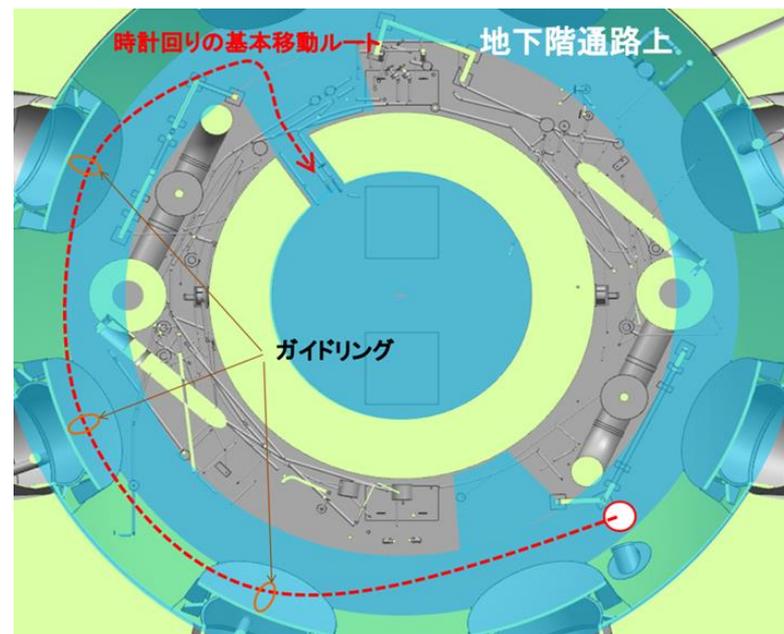
ボート型アクセス装置の動線

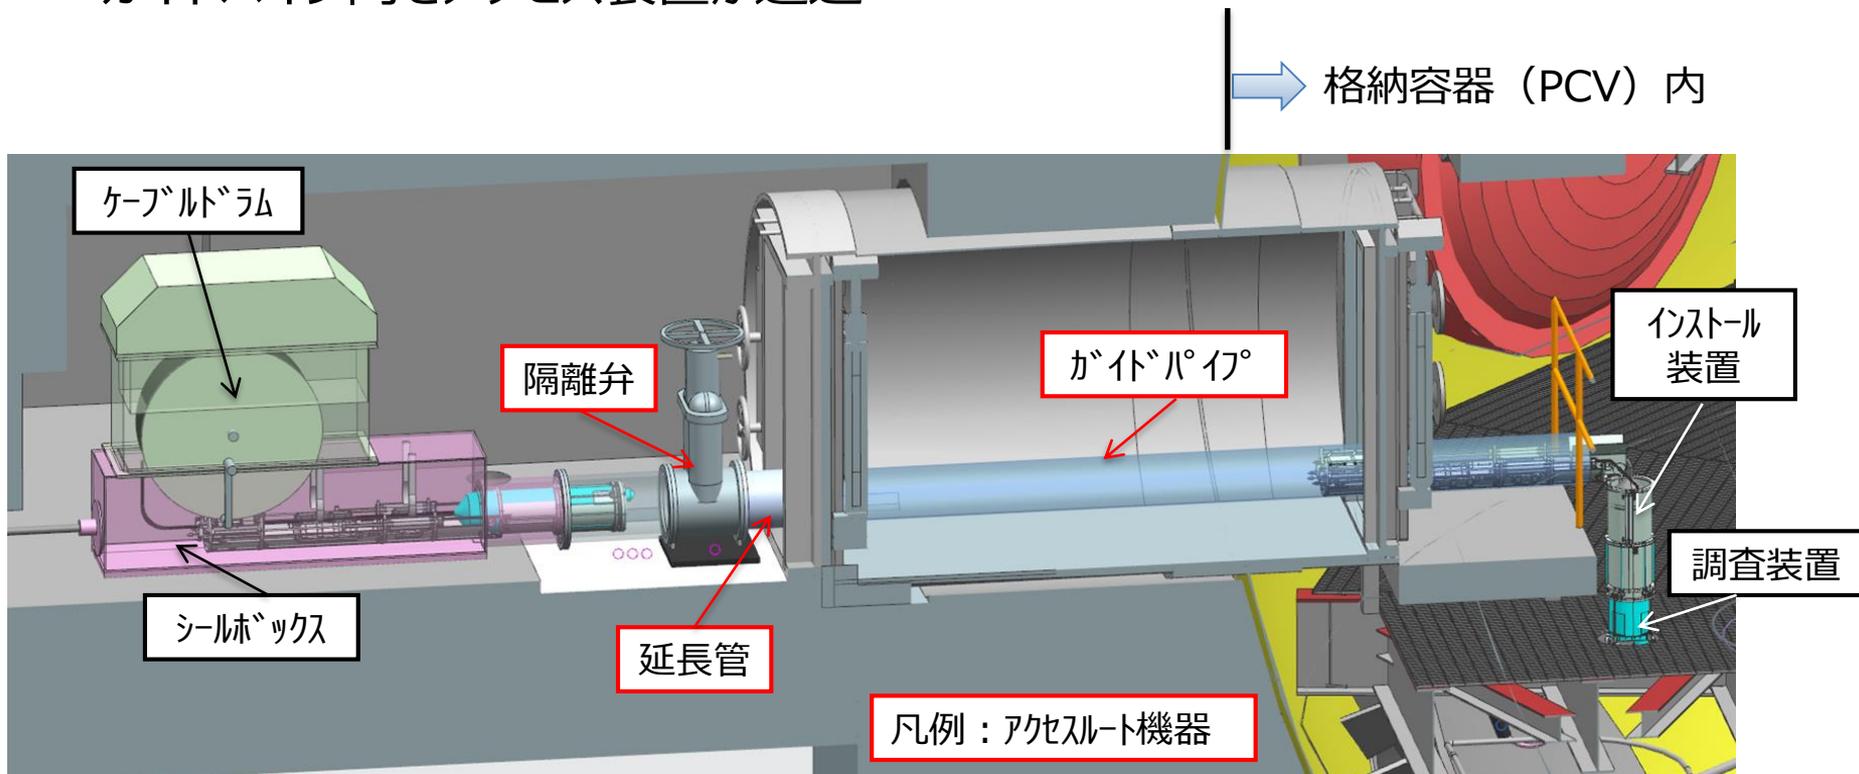
- パーソナルエアロック（定期検査時の作業員通路，2重扉）を貫通するガイドパイプ
- 原子炉建屋側（PCV外）にシールボックスとケーブルドラムを設置
- ガイドパイプ内をアクセス装置が通過

格納容器 (PCV) バウンダリの構成(案)

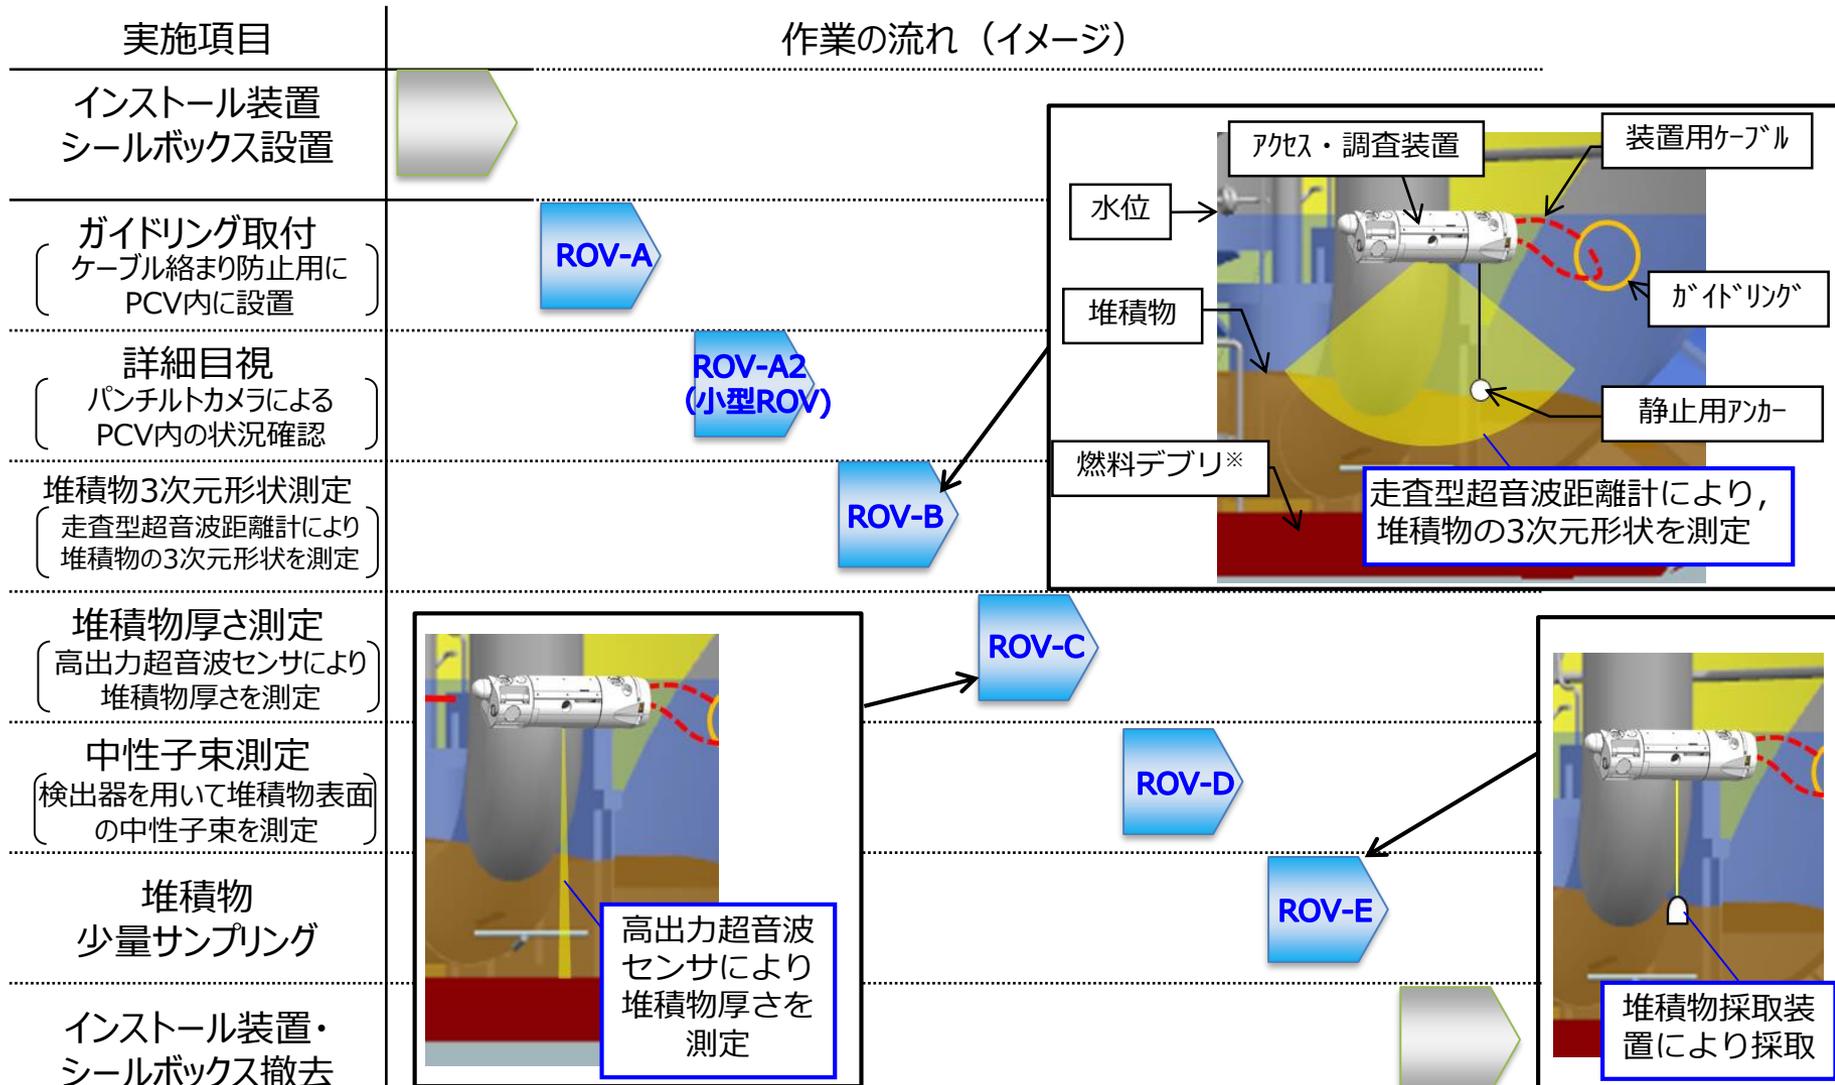
- 潜水機能付ボート型アクセス・調査装置は機能毎に6種類準備する予定。

※：堆積物の厚さや燃料デブリの有無及び厚さは未知だが、説明のためイメージとして記載

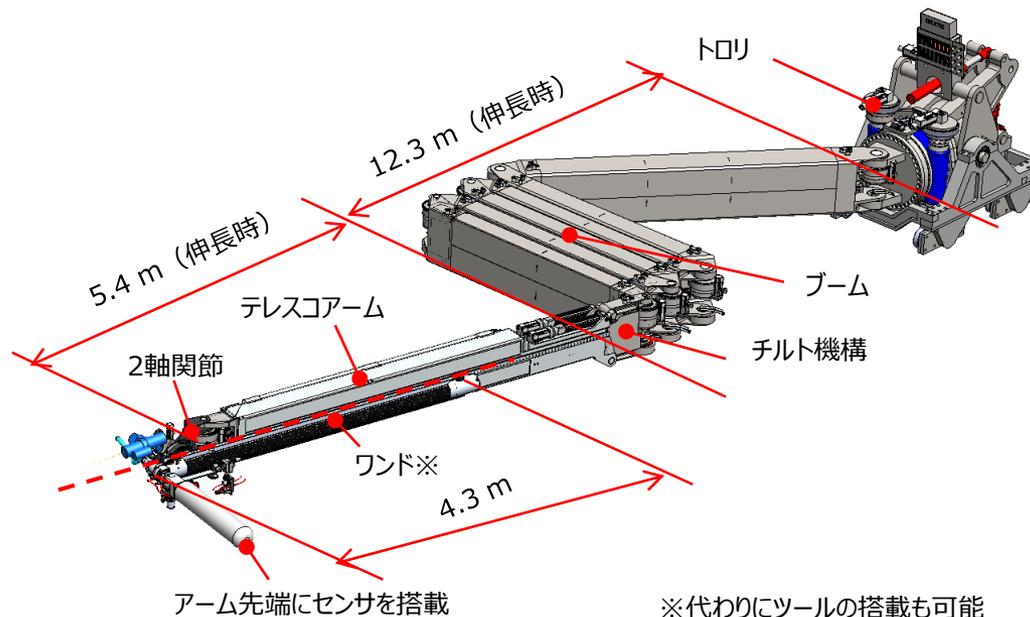
■ 制御棒駆動機構メンテナンス用の格納容器貫通部（X-6ペネ）を通じて広範囲にアクセス可能なアーム型アクセス装置を製作中

- アーム全長約22 m
- 10 kgまでの調査装置を搭載可能

アーム型アクセス装置

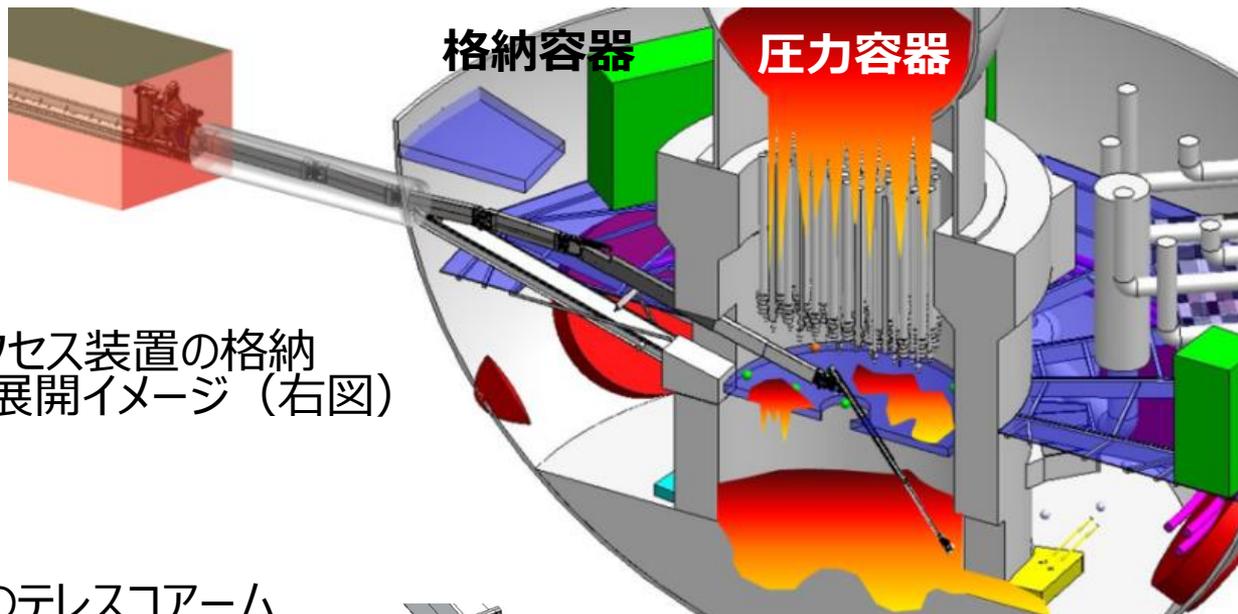
アーム型アクセス装置の格納
容器内への展開イメージ（右図）

ブーム先のテレスコプアーム
と先端のフレキシブルワンド
（下図）

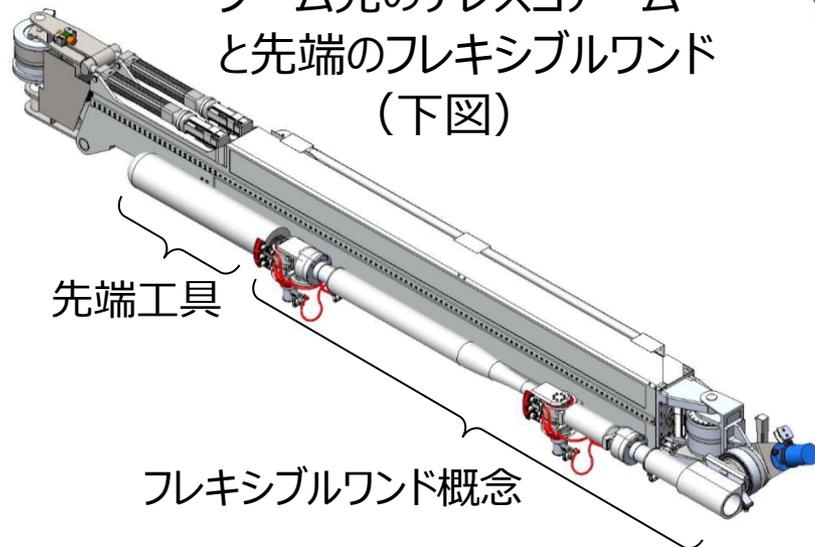
ブーム先のテレスコプアームと先端の
フレキシブルワンド：
ソナー装備の場合（左図）

動作概念（5軸、伸長機能なし）

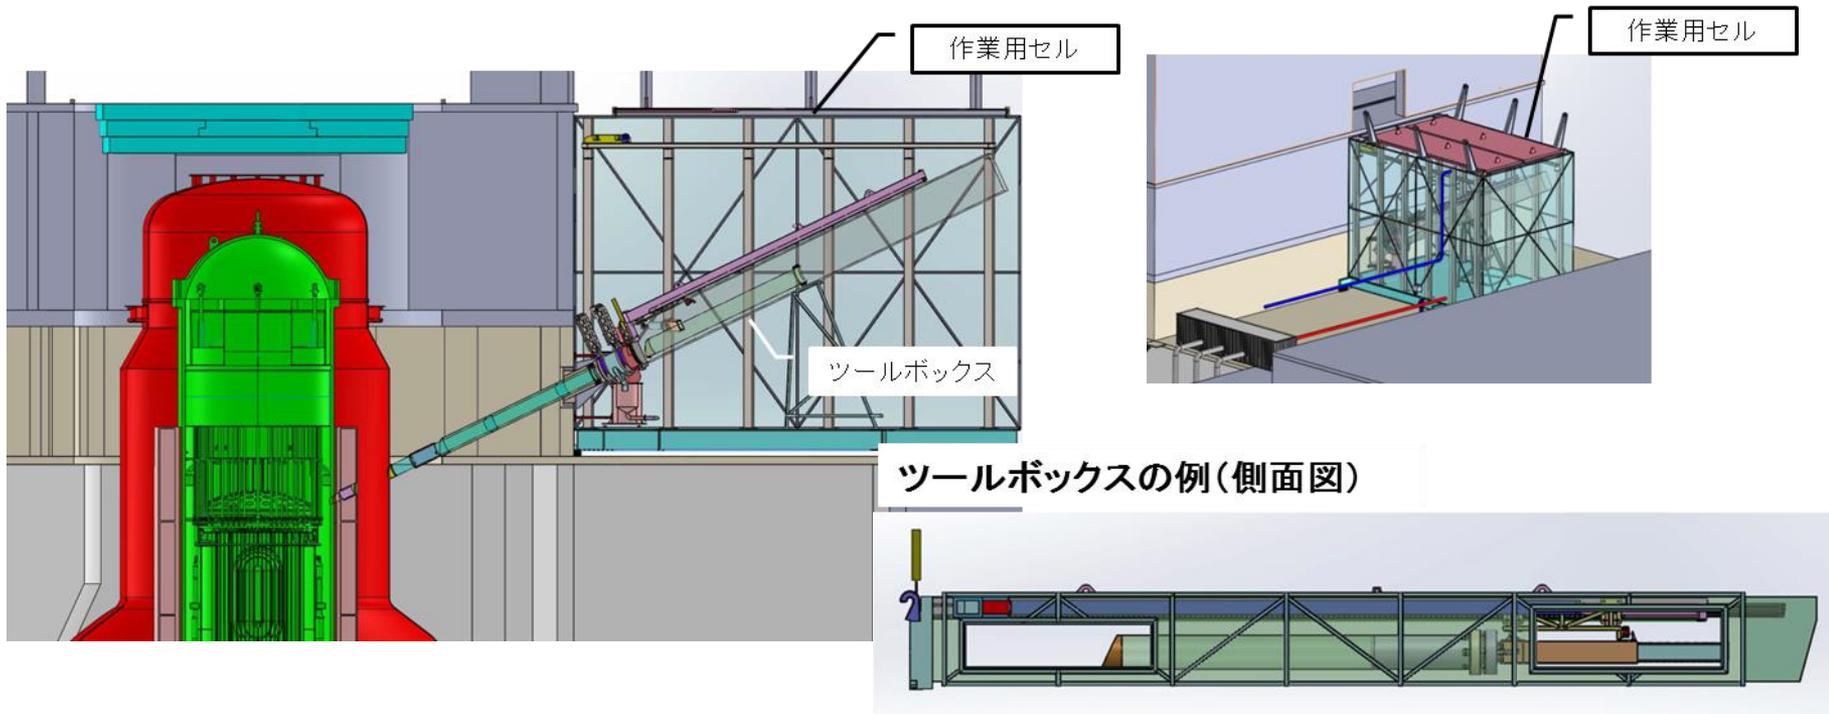
- 上部から圧力容器にアクセスし内部調査するための要素技術は、今後の装置試作に向け、あらかた検証済
- 加えて側面から圧力容器にアクセスするための要素技術を開発中

側面穴開け調査工法のイメージ

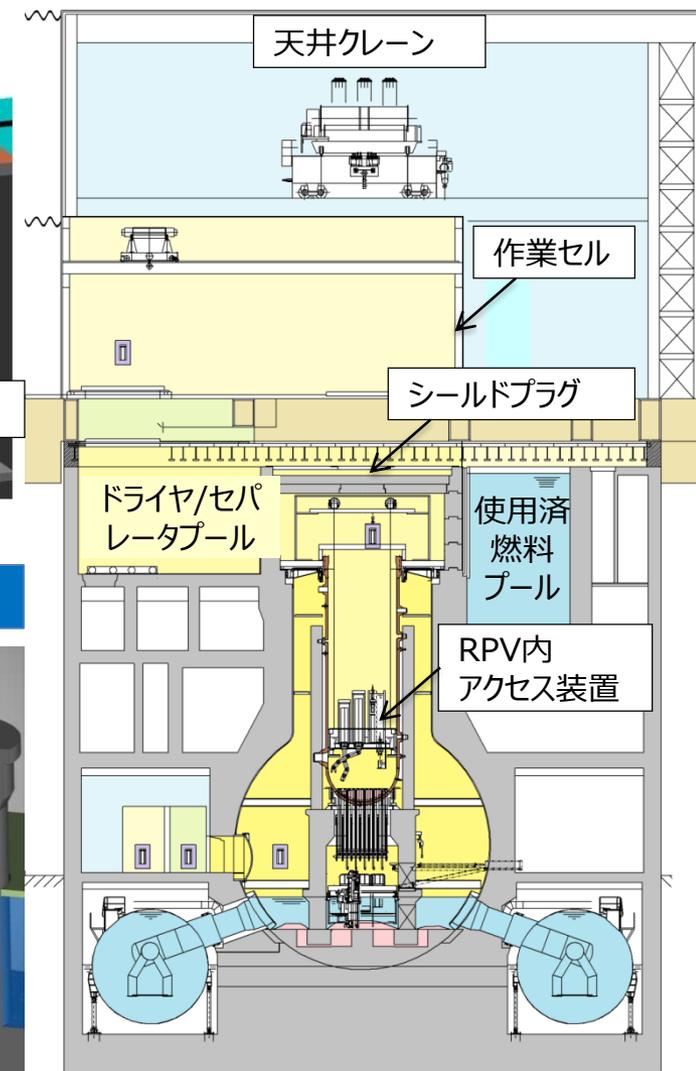
気中-上アクセス工法（概念）

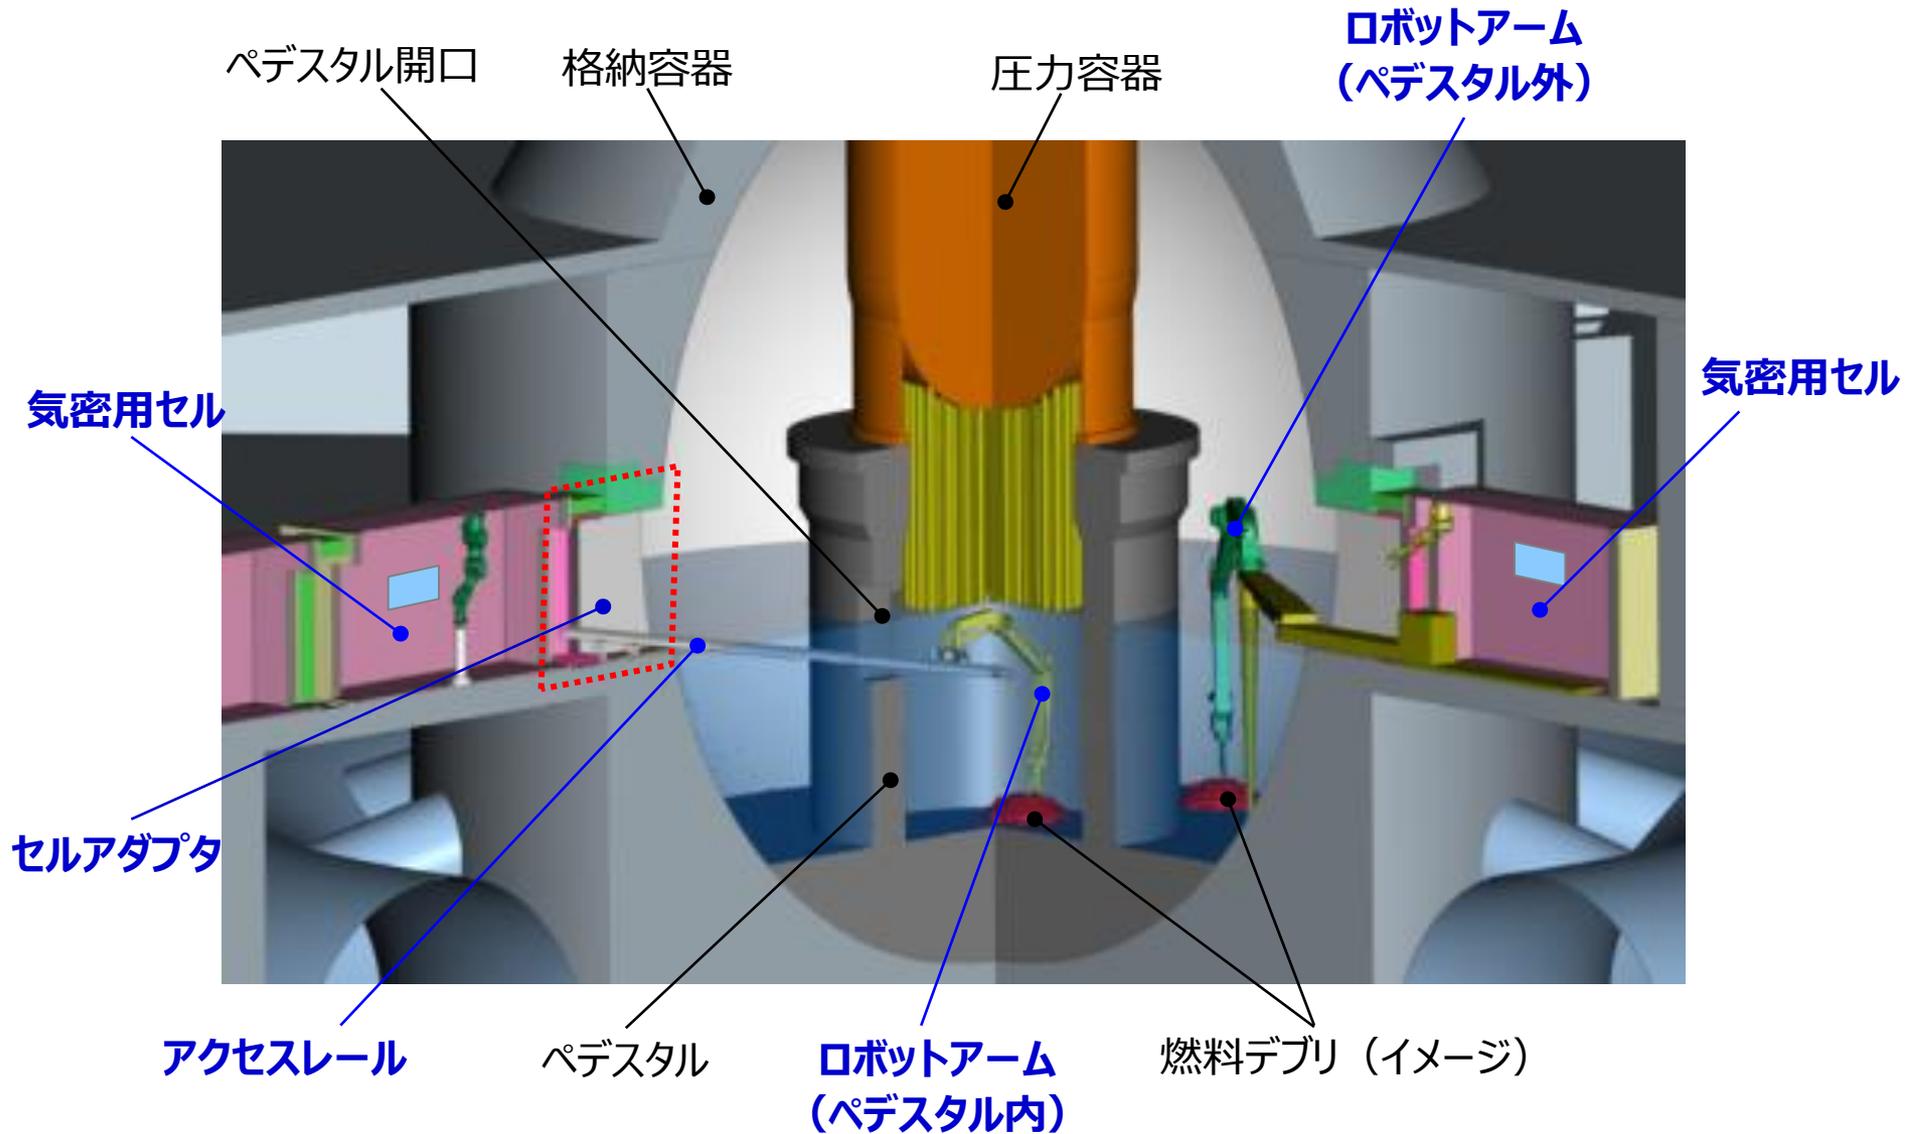
気中-横アクセス取り出し工法 (イメージ)

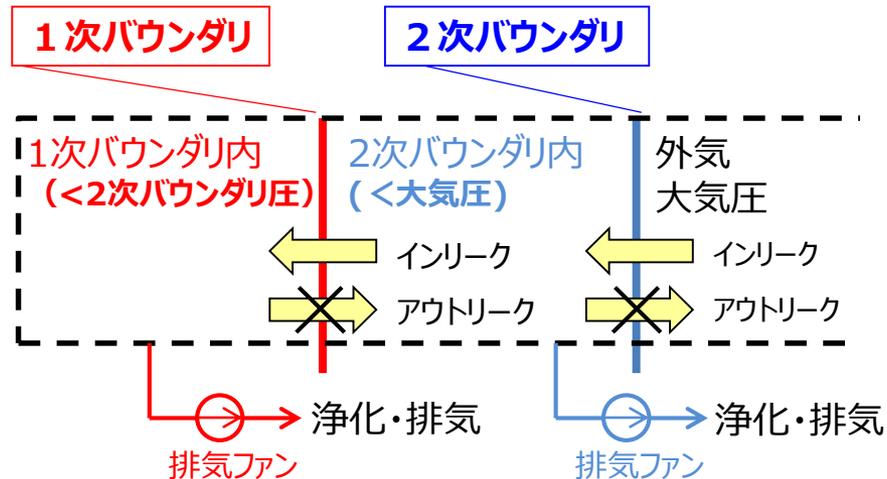
- PCV損傷部の補修を可能な範囲で実施
- 排気ファンによりPCV及びR/B内の圧力を負圧に維持
- 負圧維持（作業中常時）
- 多重化（1次/2次バウンダリ）の検討
- 排気の浄化

負圧勾配システムの検討

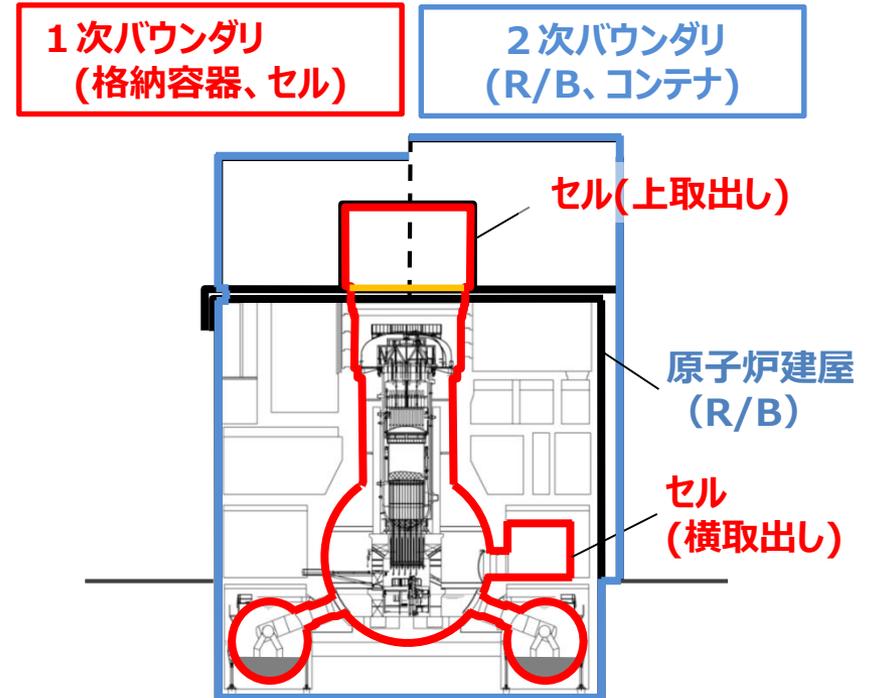
気相バウンダリのイメージ

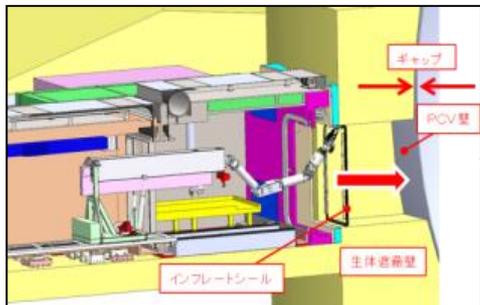
新規開口／作業セルシール方法
(インフレートシールの場合)

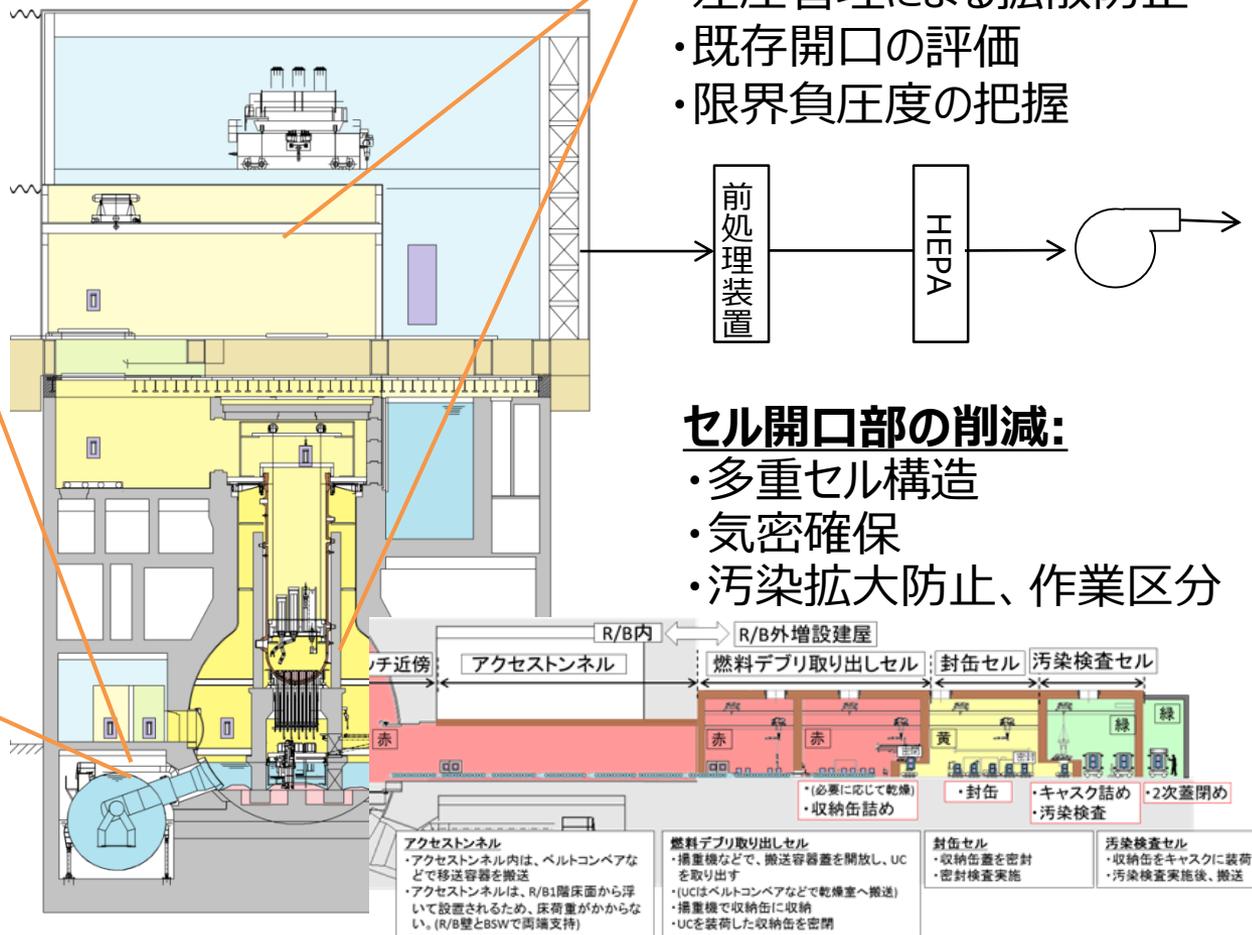
デブリ取出し／機器搬入・デブリ搬出経路

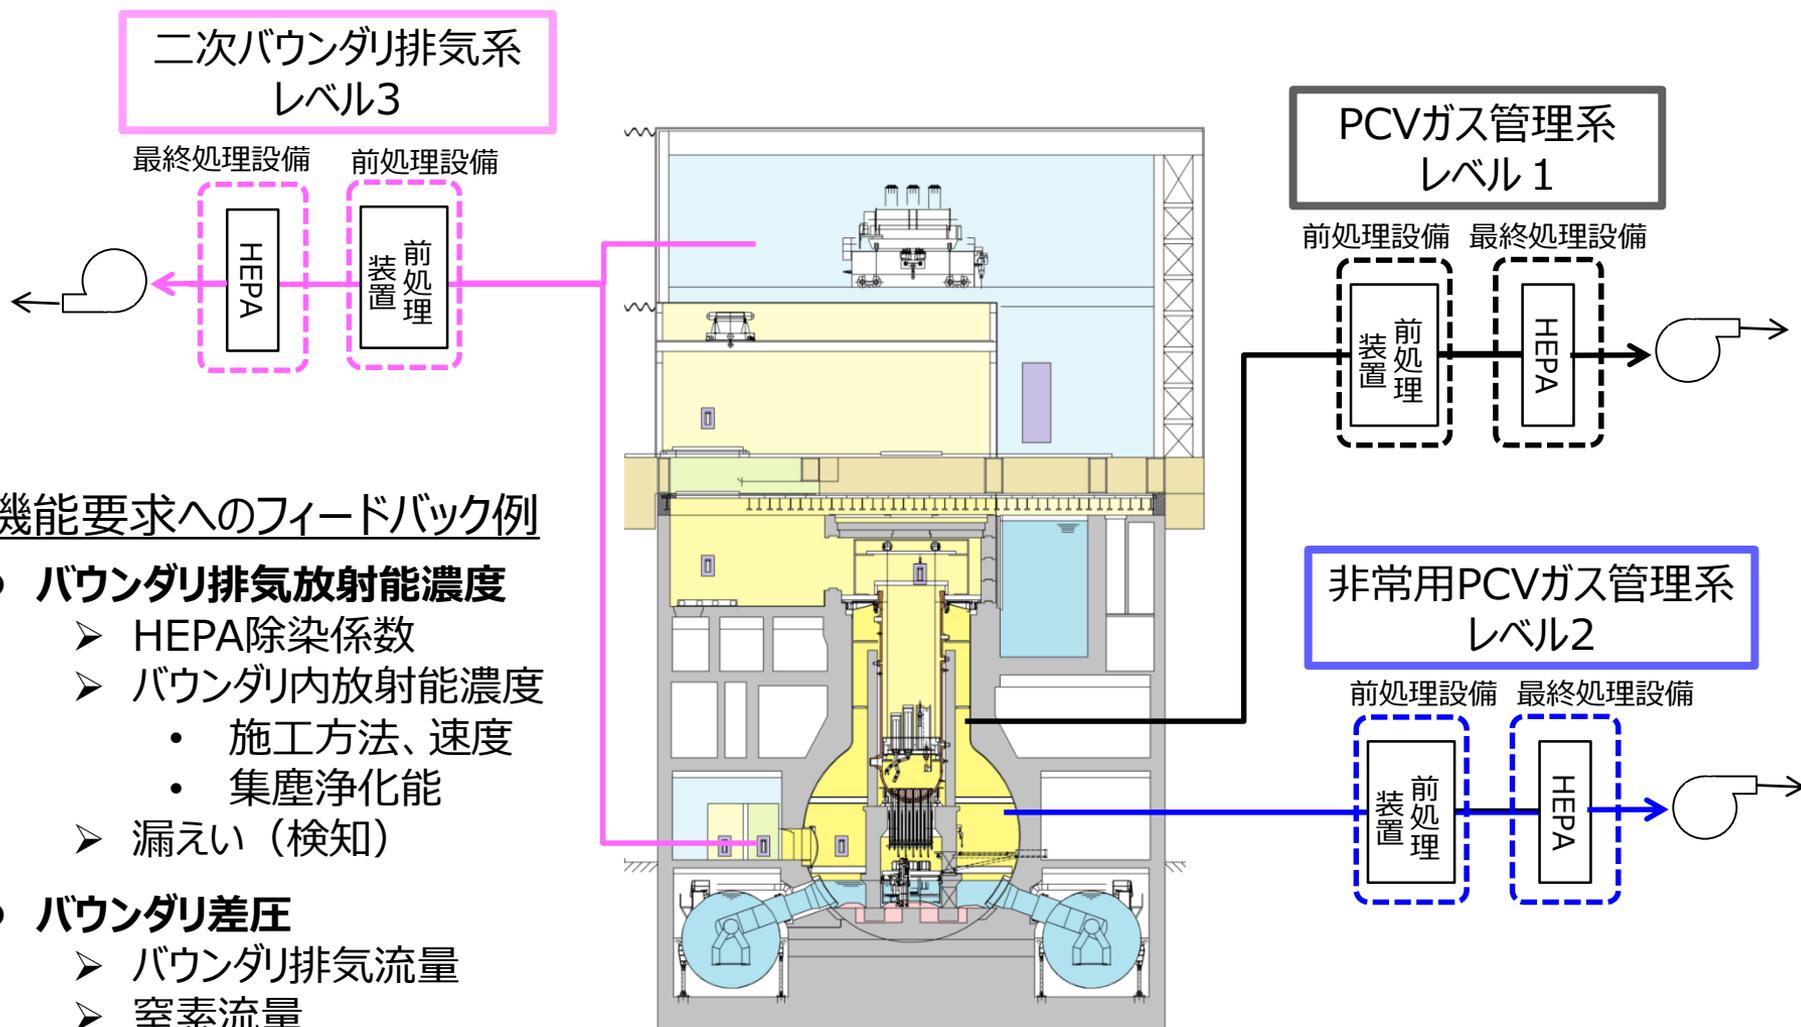
深層防護の系統構成（例）

- **バウンダリ排気放射能濃度**
 - HEPA除染係数
 - バウンダリ内放射能濃度
 - ・ 施工方法、速度
 - ・ 集塵浄化能
 - 漏えい（検知）
- **バウンダリ差圧**
 - バウンダリ排気流量
 - 窒素流量
 - 漏えい（検知）

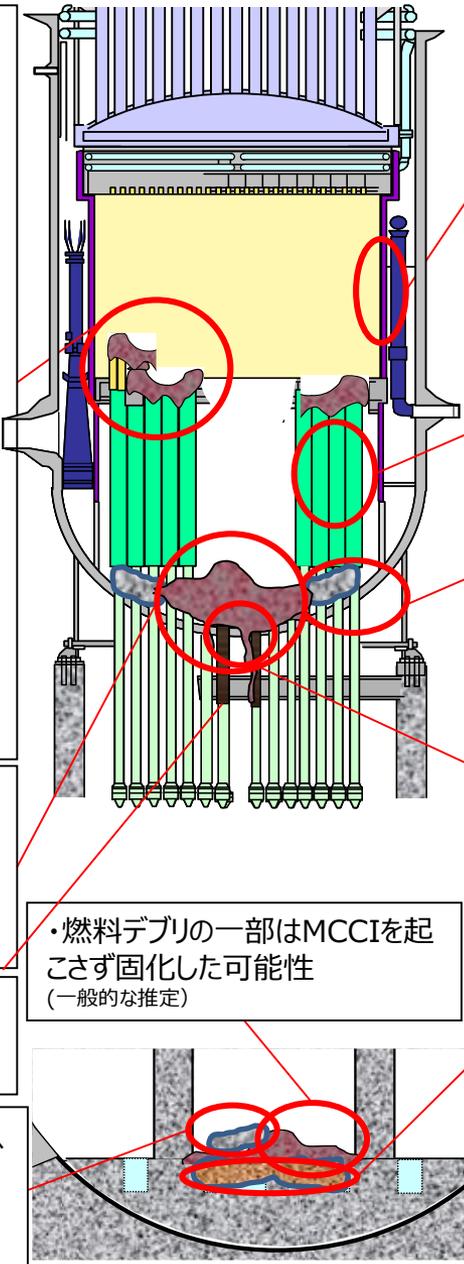
(参考) 2号機のデブリ分布・RPV・PCV状態の推定図 (例)

- ・水素発生によるPCV圧力上昇からエネルギー量を想定し、大部分の燃料が溶融したと推定 (実測・解析)
- ・CS注水時に温度低下が確認されたことから、低流量のCS注水で水がかかる炉心外周位置に燃料有と推定 (燃料支持金具、CRGTに溶融燃料が落ち込み固化した場合でも熱源として同等な挙動を示すため、詳細はデブリ位置は推定不可能) (実測)
- ・ミュオン測定の結果から、炉心外周部に燃料が存在している可能性 (実測)
- ・健全燃料があるとしても外周部に一部 (一般的な推定)
- ・溶融燃料が固化した一般的な酸化物デブリと推定 (一般的な推定)
- ・ミュオン測定にて、圧力容器底部に燃料デブリと思われる高密度物質の影を確認。下部プレナムに落下した燃料がRPV底部に残存している可能性 (実測)
- ・CRGTの破損に伴いCRD内部にデブリが侵入している可能性 (一般的な推定)
- ・PCV床に水が溜まっていた場合、粒子状デブリが形成される。
- ・粒子状デブリがある場合、淀み部にたまる可能性 (一般的な推定)

- ・FDW流量増加時にPLR系圧力上昇したことから、シュラウド外に水位が形成されている可能性 (実測)
- ・CS注水による温度低下、注水量増加時のシュラウド外水位上昇から、シュラウドの大規模損傷はないと推定 (実測)
- ・高温の燃料デブリからの熱移動が小さい場合、CRGTは溶けずに残る (一般的な推定)
- ・粒子状デブリがある場合、淀み部にたまる可能性 (一般的な推定)
- ・PCV内部調査時に外周部のCRDが確認できたことからRPVの穴は中央部と推定 (大きくない) (実測)
- ・穴から落ちたデブリの一部はCRDにへばり付くと推定 (一般的な推定)
- ・燃料デブリの一部はMCCIを起こさず固化した可能性 (一般的な推定)
- ・MCCIを起こした燃料デブリはコンクリートと混合している。
- ・PCVシェル破損の傾向は無い (サンドクッションドレンパイプからの漏えいなし) ため、MCCIは限定的と推定 (実測)

- 健全燃料
- 酸化物デブリ (多孔質)
- 粒子状デブリ
- コンクリート混合デブリ
- 健全CRGT
- 健全CRD
- CRD (内部にデブリ)
- 健全シュラウド
- バルーン燃料※
- 酸化物デブリ※
- 重金属デブリ※
- ペレット※
- 粉状ペレット※
- 被覆管残渣※
- 溶融炉内構造物※
- 固化B4C ※
- 制御棒混合溶融物※
