IRIDにおける燃料デブリ取り出し技術の開発

2019年4月11日

技術研究組合 国際廃炉研究開発機構 (IRID)

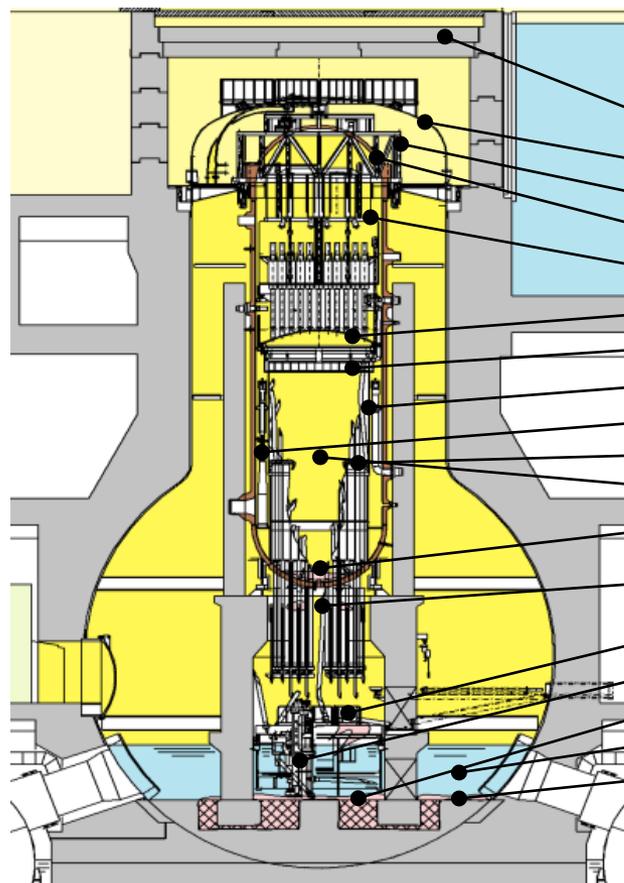
排出物の想定・分類例

No.	排出物	分類
1	シールドプラグ	廃棄物
2	PCVヘッド	廃棄物
3	RPV保温材	廃棄物
4	RPVヘッド	廃棄物
5	蒸気乾燥器	廃棄物
6	シュラウドヘッド	廃棄物
7	上部格子板	燃料デブリ
8	シュラウド	燃料デブリ
9	ジェットポンプ	燃料デブリ
-	炉心支持板	燃料デブリ
10	炉心部燃料デブリ	燃料デブリ
11	RPV底部燃料デブリ	燃料デブリ
12	RPV下部/CRDハウジングに付着した燃料デブリ	燃料デブリ
13	ペDESTAL内部構造物	燃料デブリ
14	CRD交換機	燃料デブリ
15	ペDESTAL内部燃料デブリ	燃料デブリ
16	ペDESTAL外部構造物	廃棄物
17	ペDESTAL外部燃料デブリ	燃料デブリ

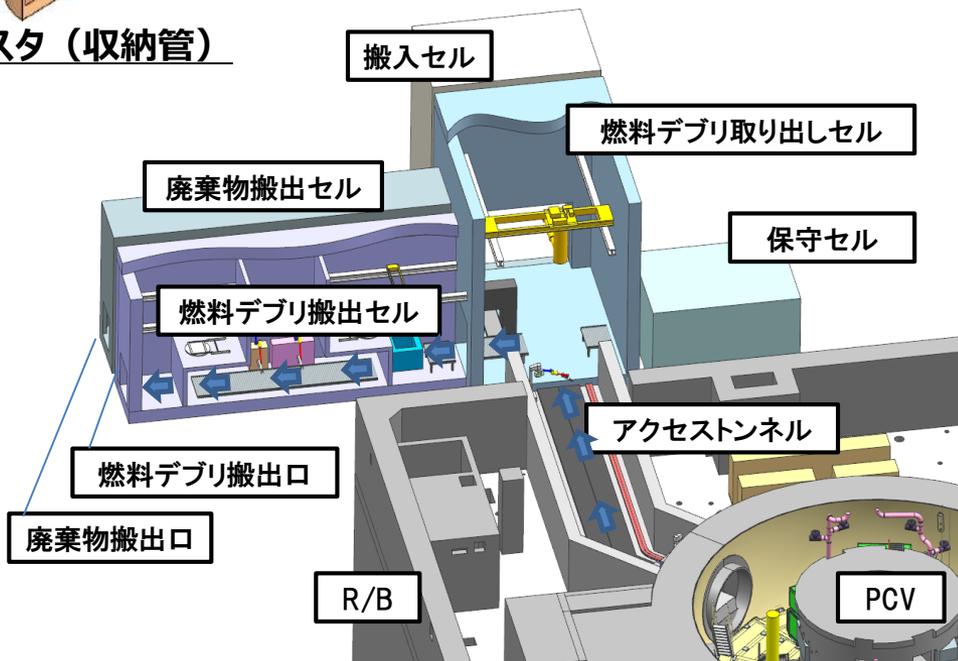
デブリ/廃棄物搬出ライン イメージ

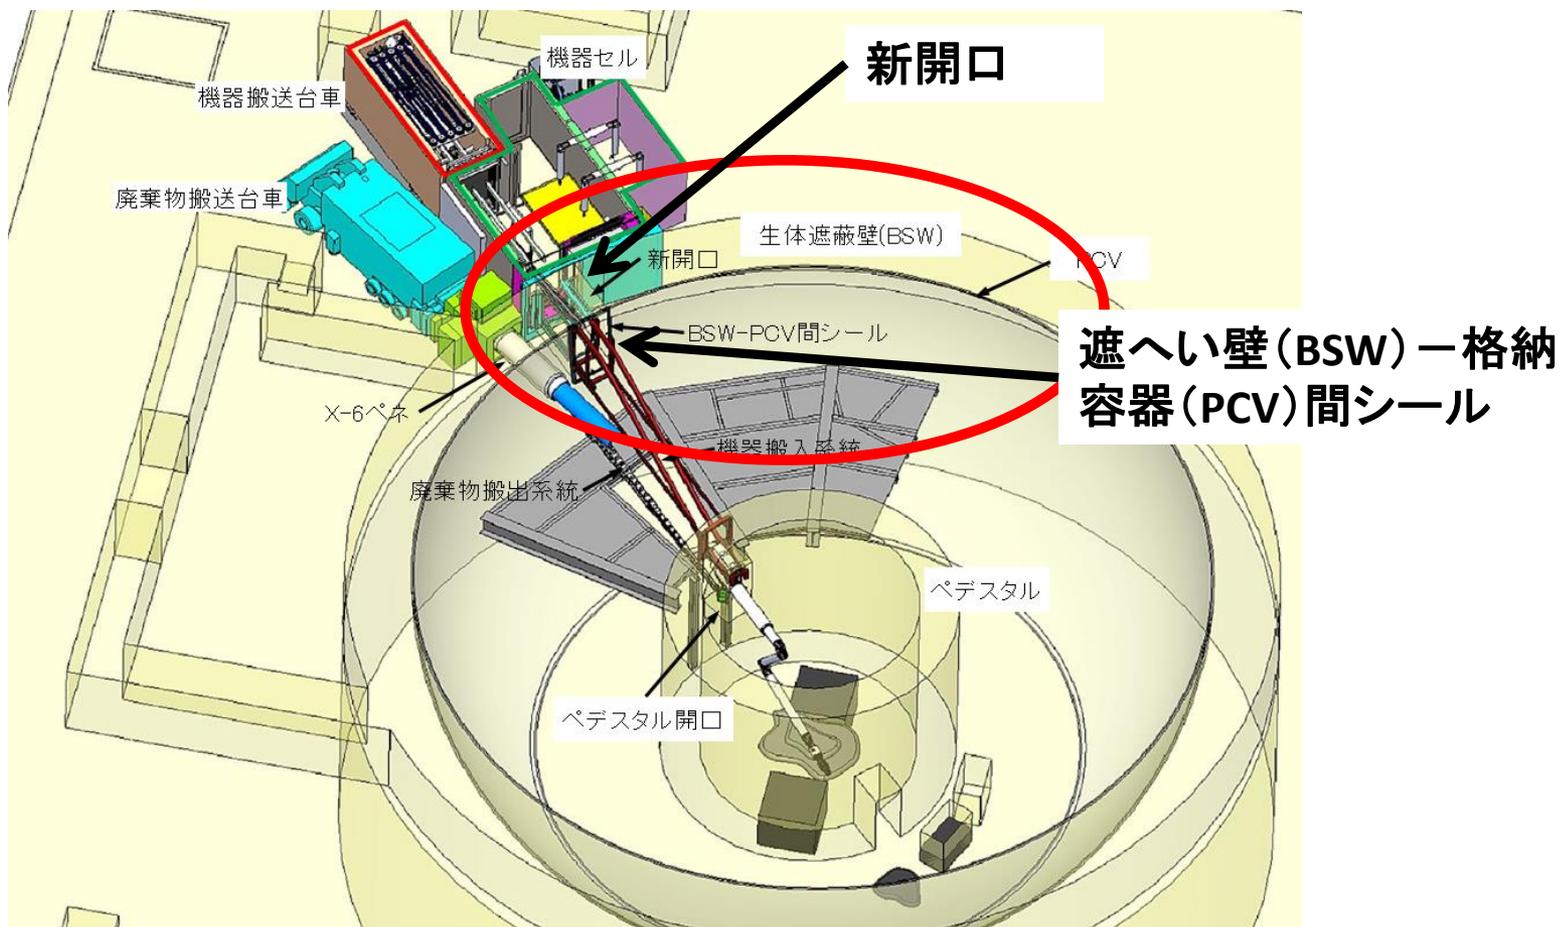
横アクセス工法の一例 イメージ

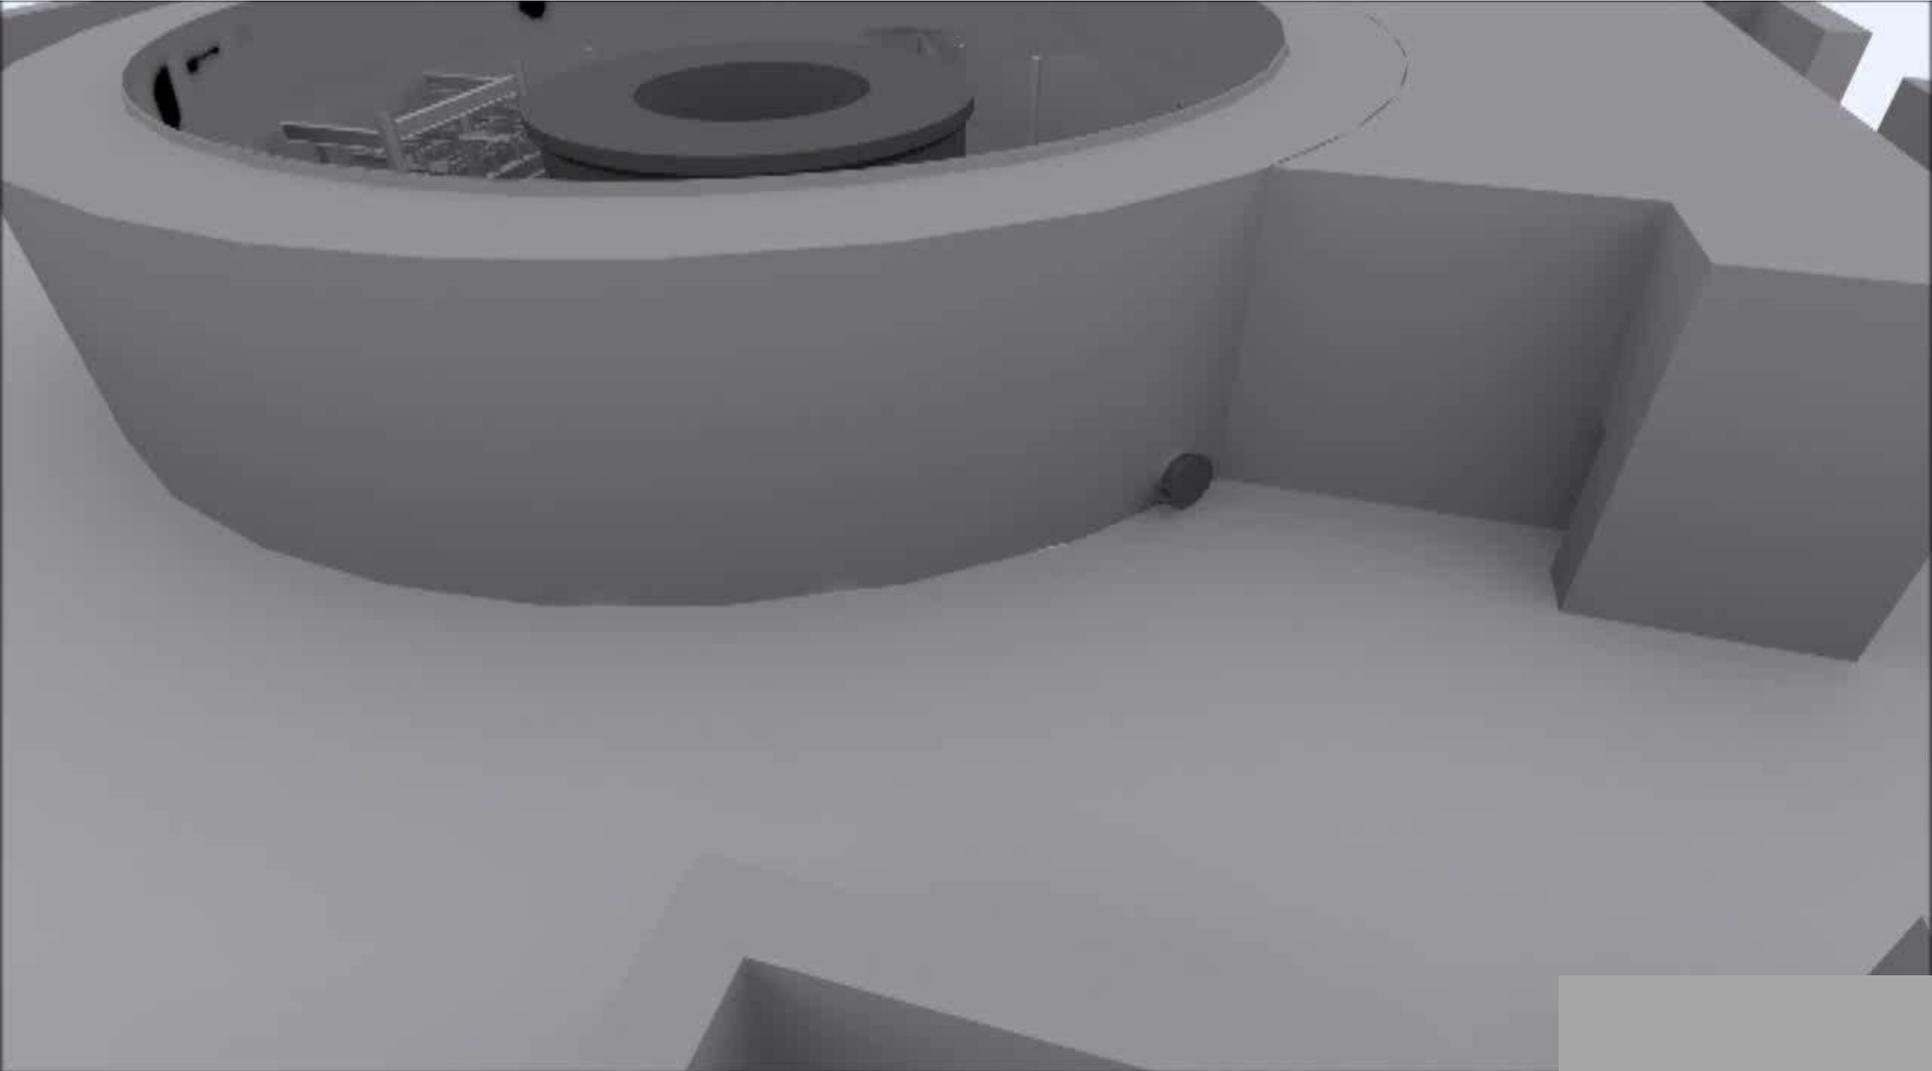
穴開け～シール設置 取り出し工法への適用イメージ

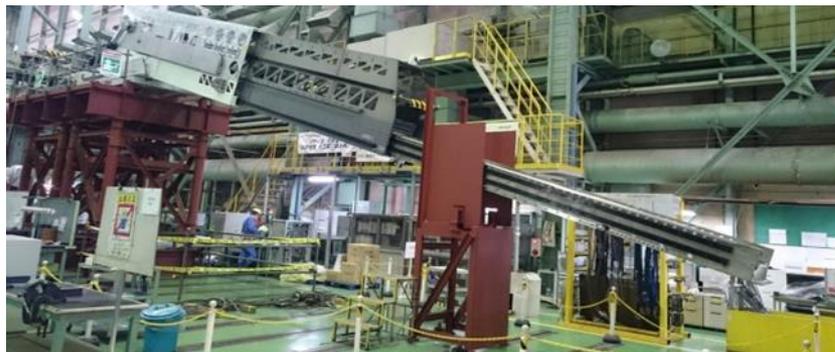
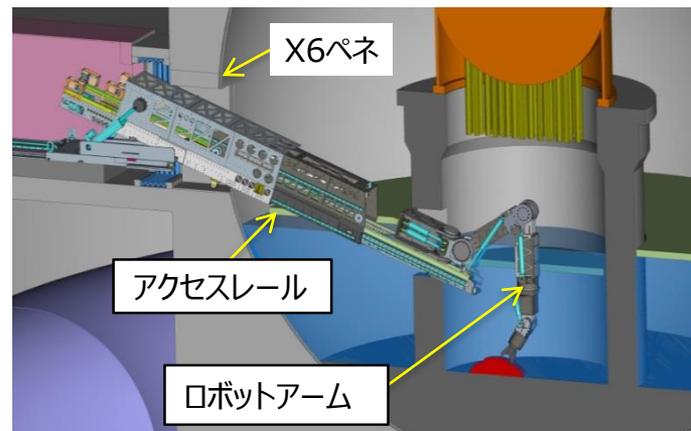
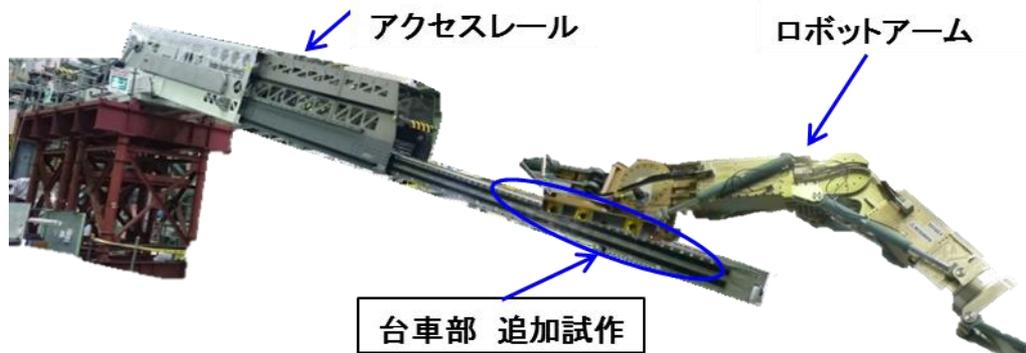
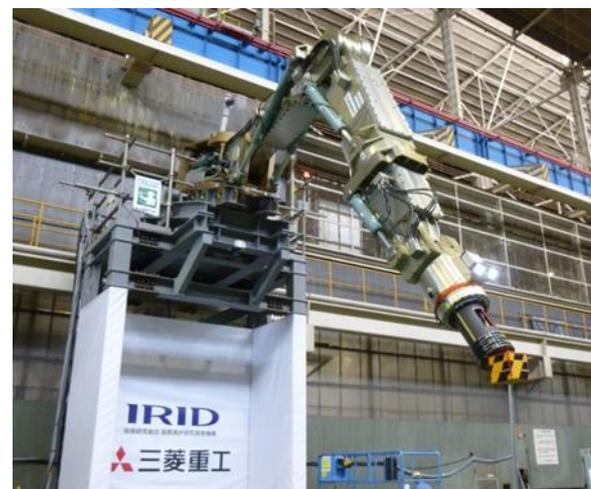
- それぞれ開発を進めてきた、アクセスレールとロボットアームを組み合わせた機能試験を計画中

組合せ機能試験イメージ

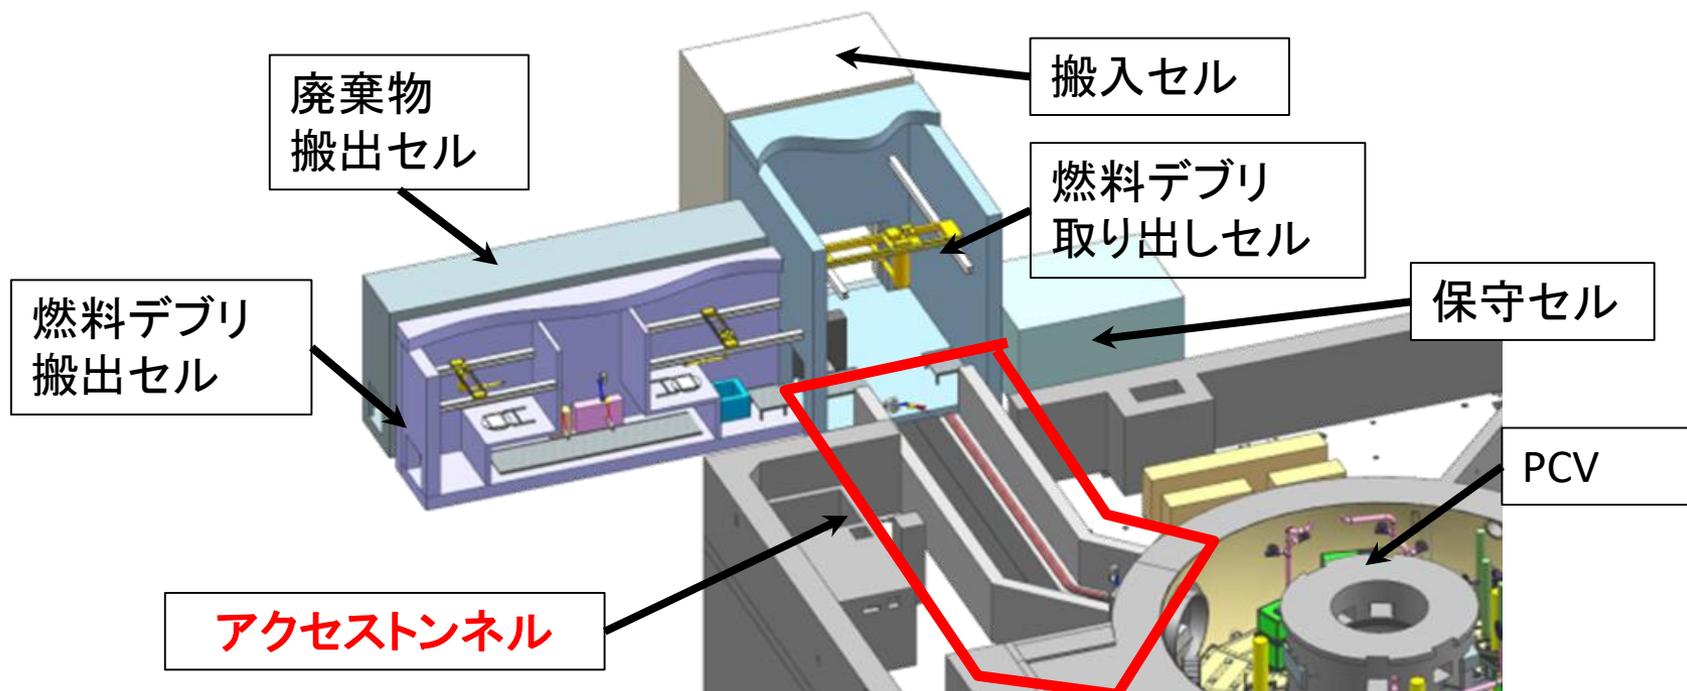
- アクセストンネル工法では、**重量物のトンネル（約800トン）**を原子炉建屋外から**精密な位置制御で送り出し、格納容器へ接続**させる必要有
- 橋梁等の工事で実績がある重量物送り出し工法を応用し、**狭隘部に曲がった形状の重量物トンネルを送り出す技術**を開発中

アクセストンネル工法の配置イメージ

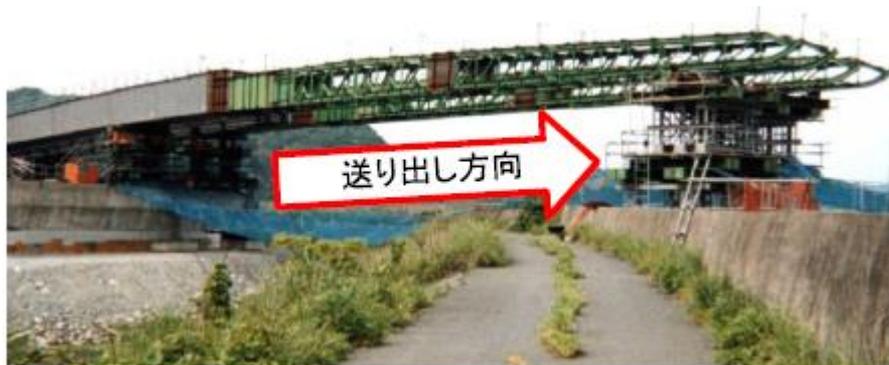
送り出し工法の例

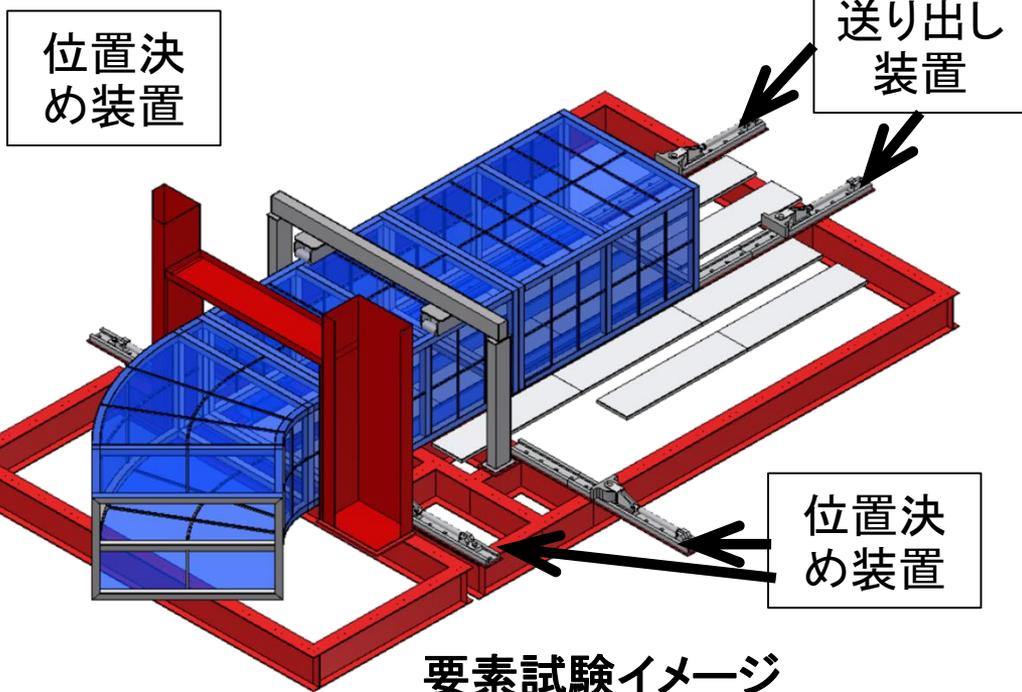
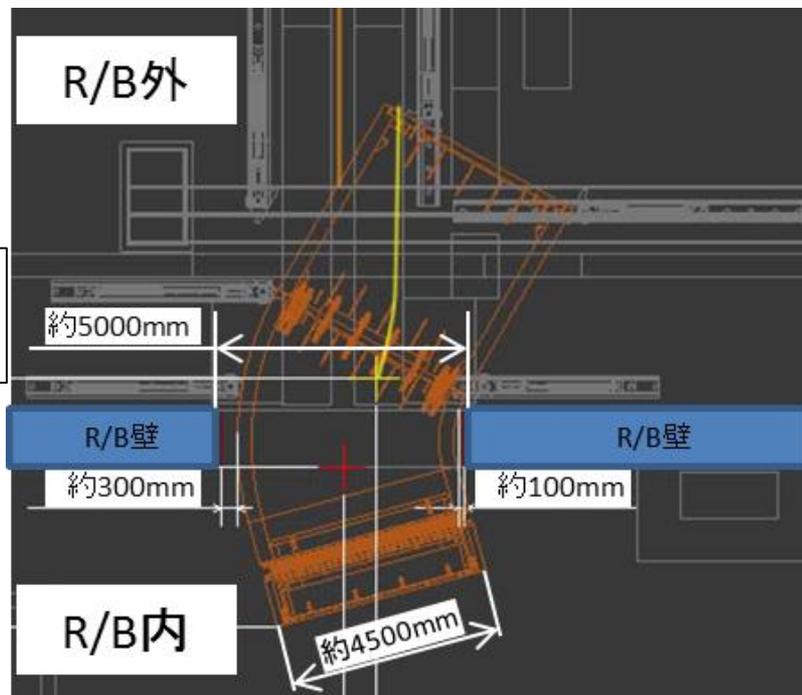
狭隘作業のイメージ

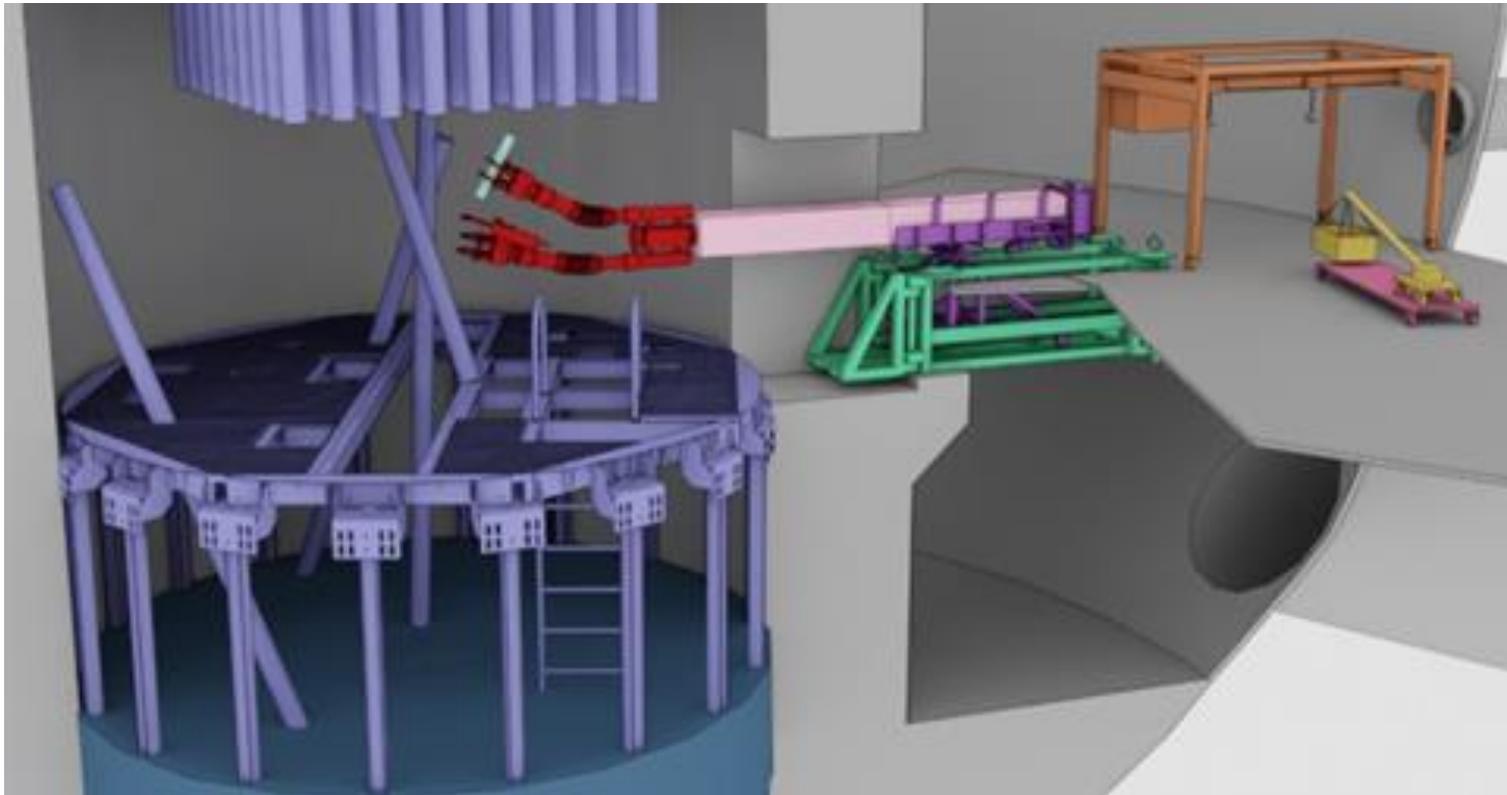
- これまでの内部調査でペDESTAL内に大量のがれきが散乱している状況が明らかになりつつある
- これら干渉物の撤去技術を開発中

干渉物撤去の要素試験イメージ

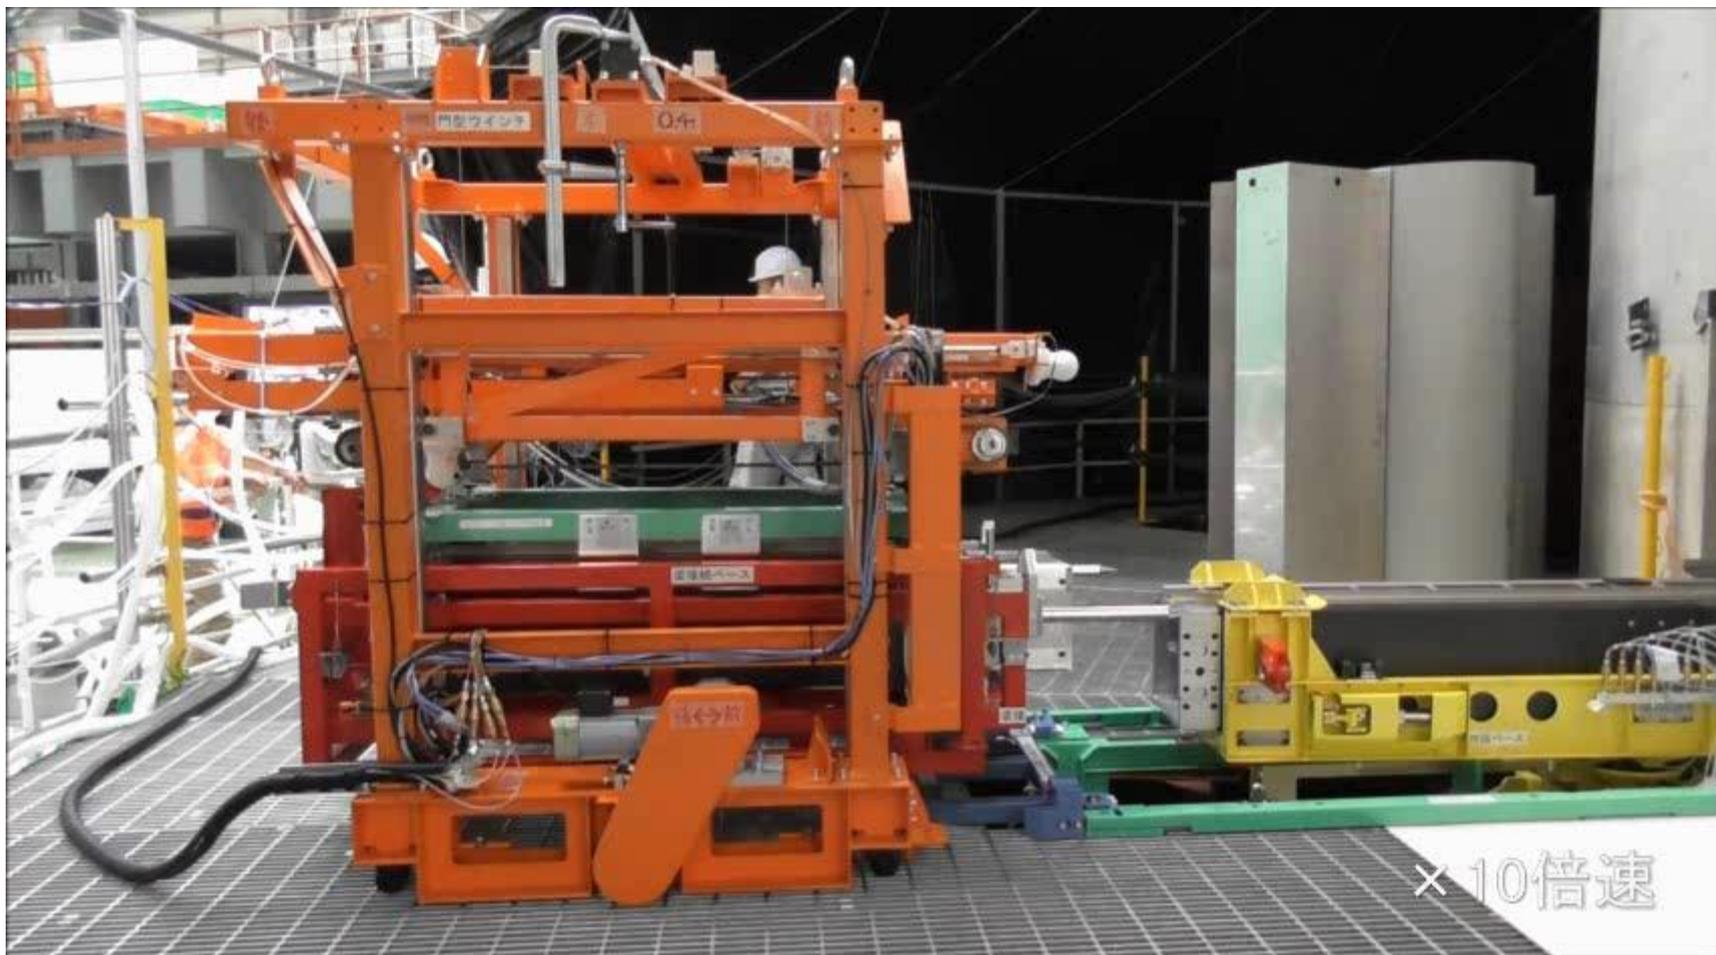
ペDESTル内干渉物撤去 要素試験の様子
