IRIDシンポジウム

福島第一原子力発電所における 廃止措置の現状と課題

2015年7月23日@コラッセふくしま

増田 尚宏

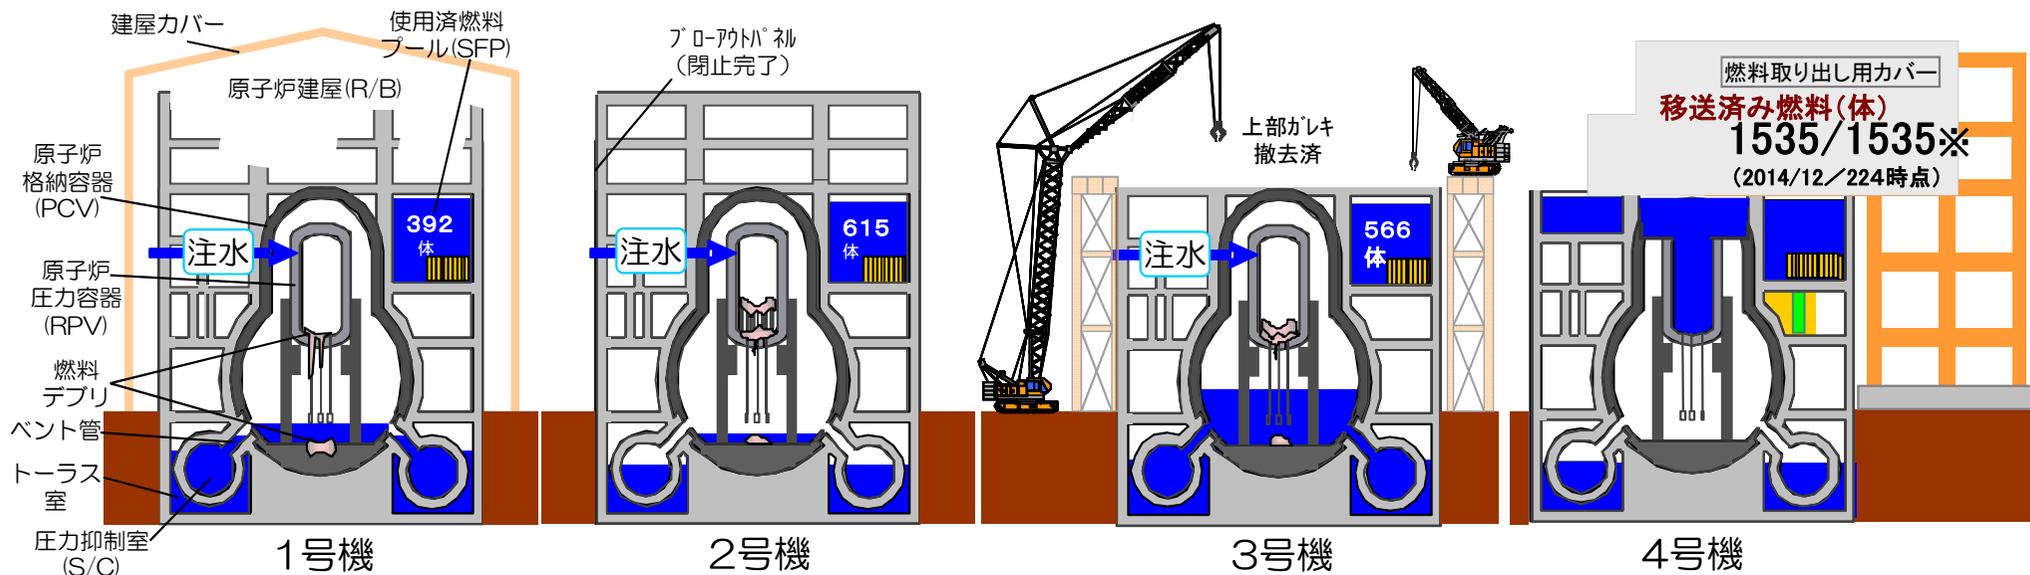
■ 各号機ともに冷温停止状態を継続

圧力容器底部温度	
1号機	約24℃
2号機	約30℃
3号機	約27℃

格納容器内温度	
1号機	約24℃
2号機	約31℃
3号機	約27℃

燃料プール温度	
1号機	25.5℃
2号機	25.1℃
3号機	22.8℃

原子炉注水量	
1号機	注水量: 4.2m ³ /h
2号機	注水量: 4.4m ³ /h
3号機	注水量: 4.3m ³ /h

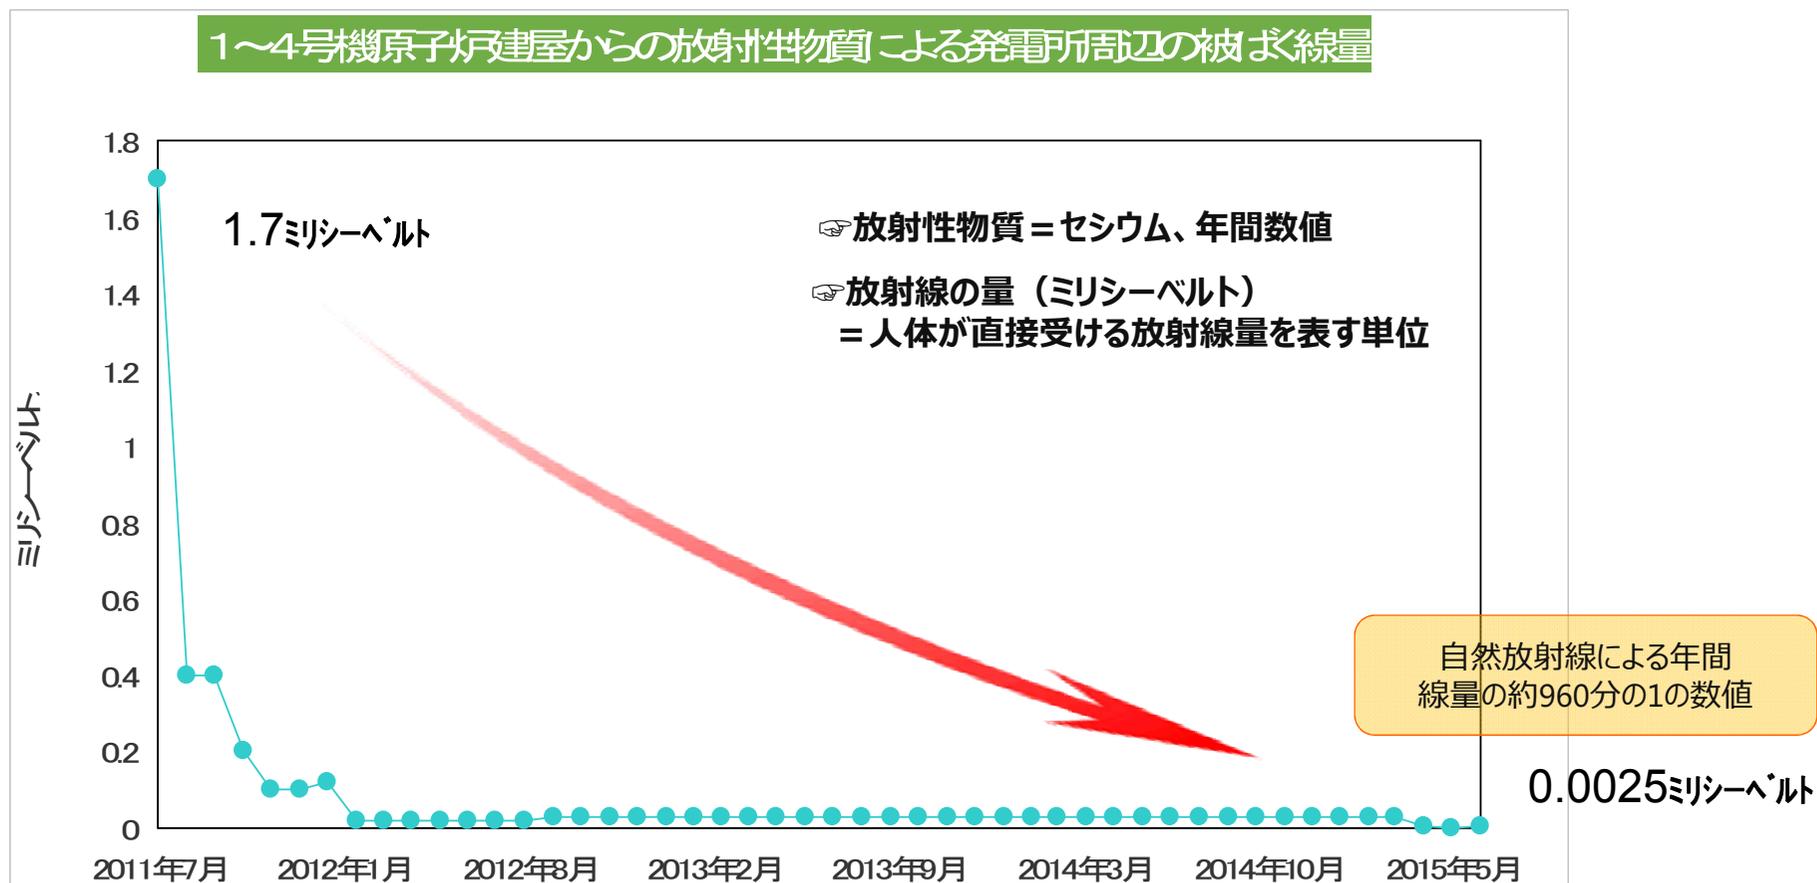
- 1～3号機の圧力容器・格納容器から放出される放射性物質（セシウム）の量は、原子炉建屋頂部での大気風の放射性物質濃度（塵濃度）に基づいて算定される。
 - 合計放出量（2015年6月現在）の査定値は、約96万Bq/hrと算定された。
 - 事故収束に向けたロードマップのSTEP2完了時点（2011年12月）における評価値（約6千万Bq/h）と比較して約60分の1である。
- このため、敷地境界での被ばく線量は最大でも0.0025mSv/yrと査定される。
 （すでに放出されている放射性物質の影響を除く） 注記：法律により定められた被ばく限界は1mSv/yrである。

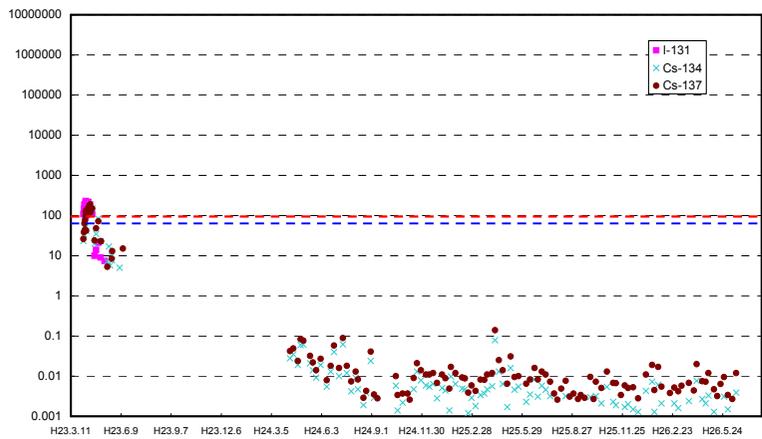
福島第一 敷地沖合15km(T-5) 上層 海水放射能濃度(Bq/L)

■ 事故後放射能濃度は徐々に低下、1～4号機の取水口付近では現在、10～100Bq/Lオーダーのセシウム137を観測しているが、港外では告示濃度を大幅に下回る。

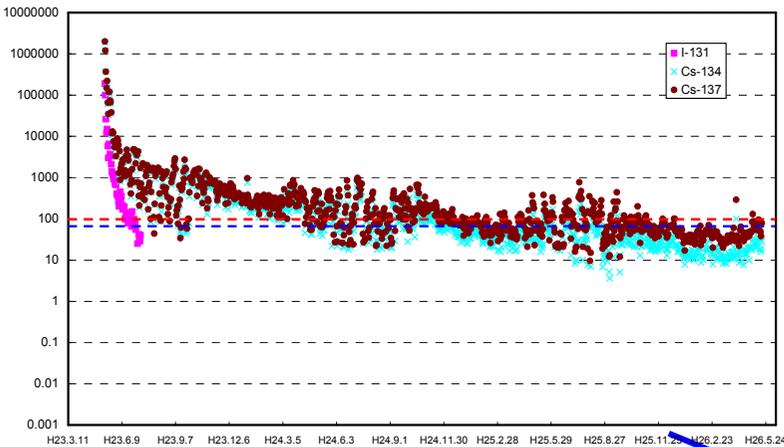
福島第一 3号機スクリーン海水(シルトフェンス内側)放射能濃度(Bq/L)

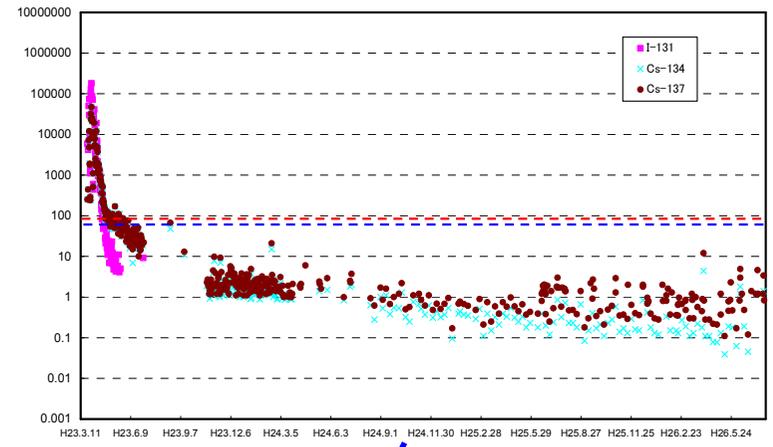
福島第一 南放水口付近 海水放射能濃度(Bq/L)

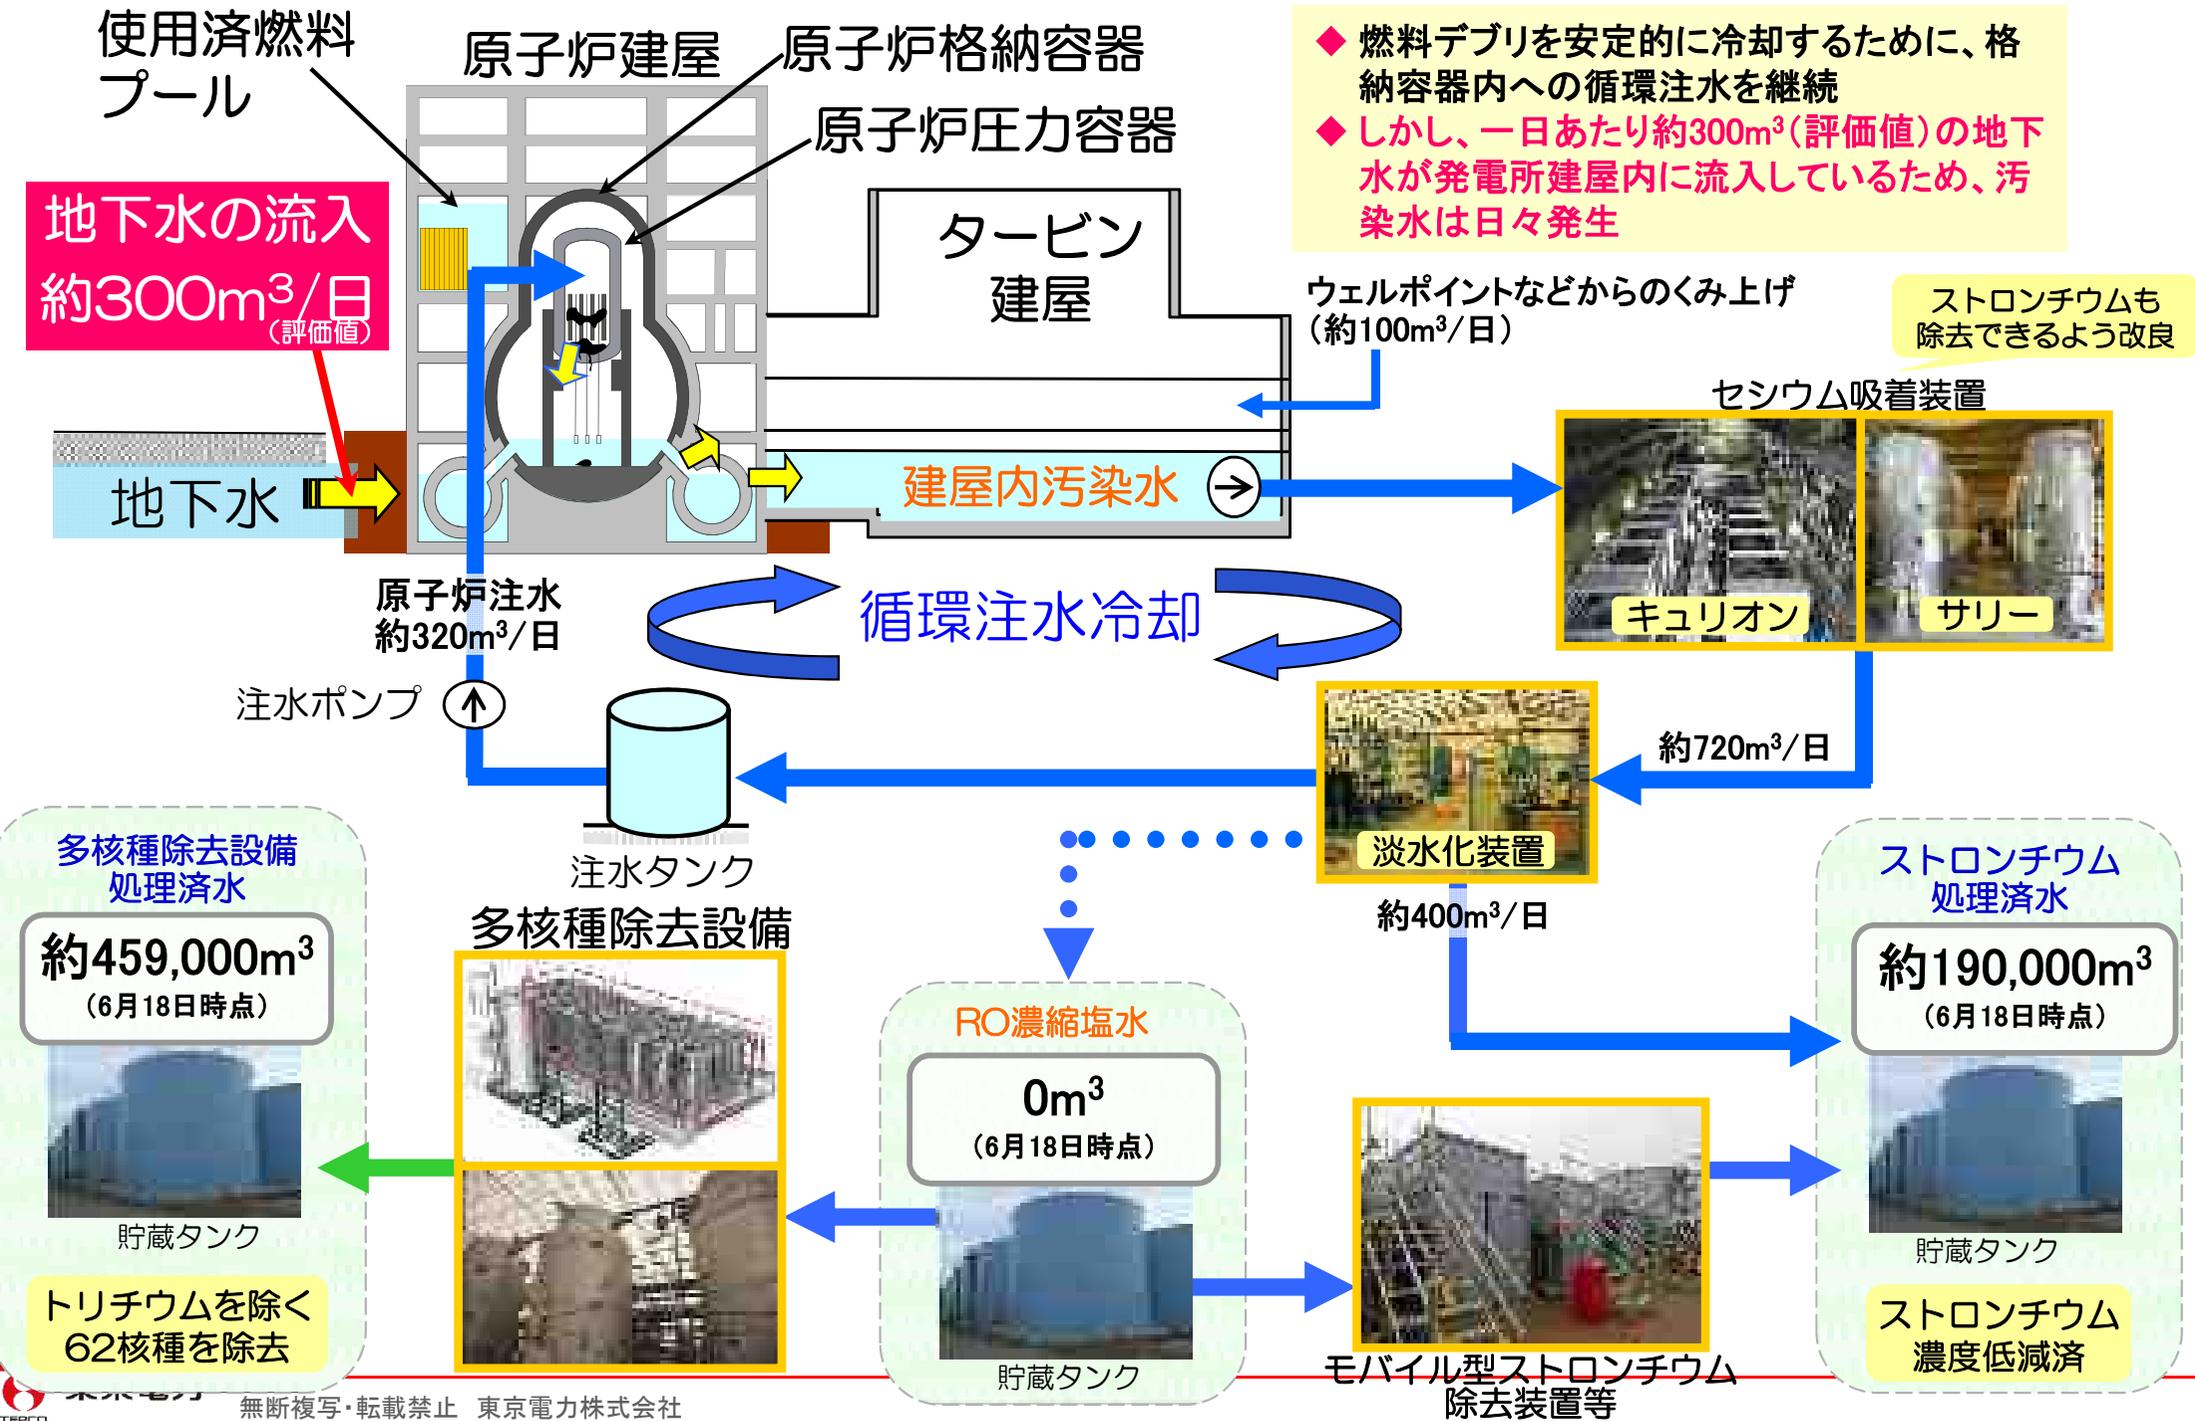
◆ 燃料デブリを安定的に冷却するために、格納容器内への循環注水を継続

◆ しかし、一日あたり約300m³(評価値)の地下水が発電所建屋内に流入しているため、汚染水は日々発生

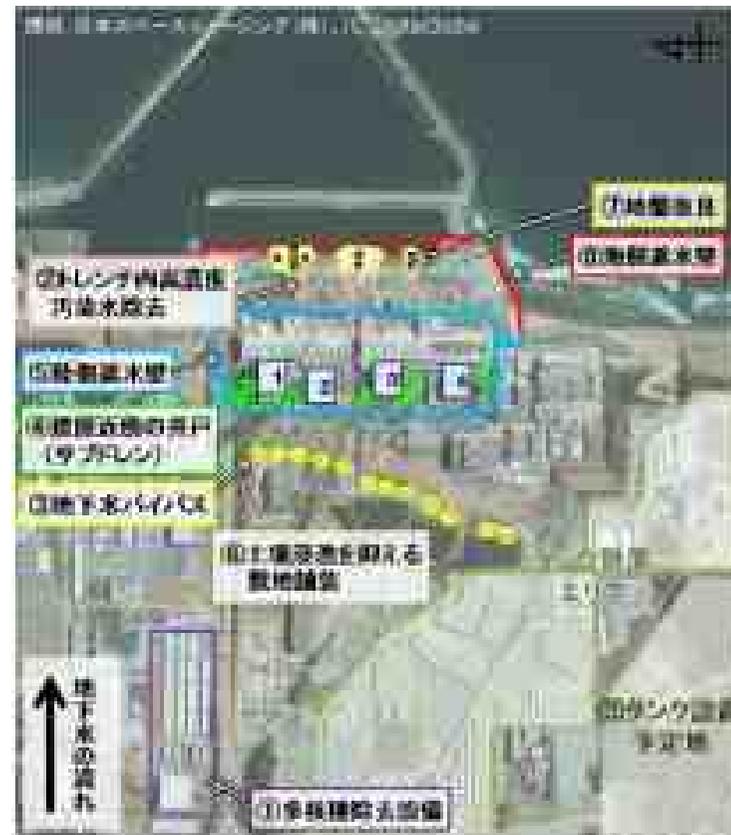
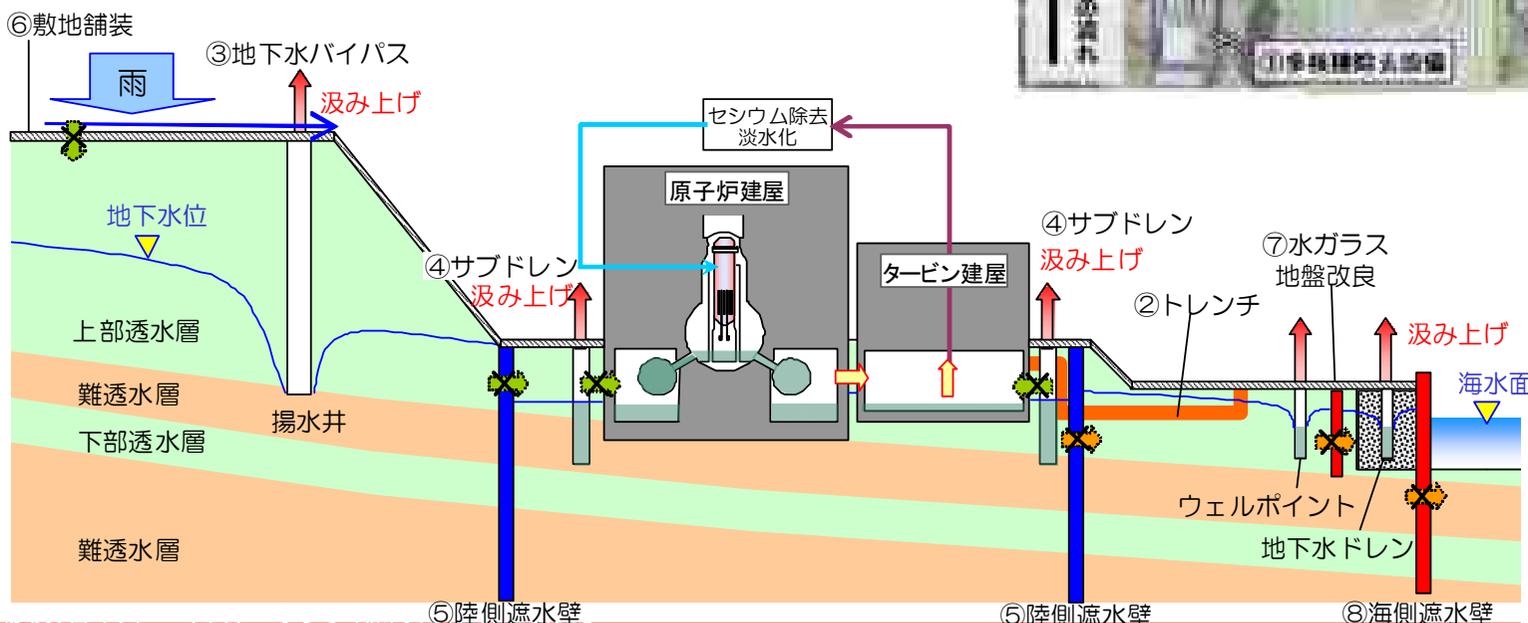
方針1. 汚染源を取り除く

- ①多核種除去設備(ALPS)等による汚染水浄化
- ②トレンチ内の汚染水除去

方針2. 汚染源に水を近づけない

- ③地下水バイパスによる地下水汲み上げ
- ④建屋近傍の井戸での地下水汲み上げ(サブドレン、地下水ドレン)
- ⑤凍土方式の陸側遮水壁の設置
- ⑥雨水の土壌浸透を抑える敷地舗装(フェーシング)

方針3. 汚染水を漏らさない

- ⑦水ガラスによる地盤改良
- ⑧海側遮水壁の設置
- ⑨タンクの増設(溶接型へのリプレイス等)

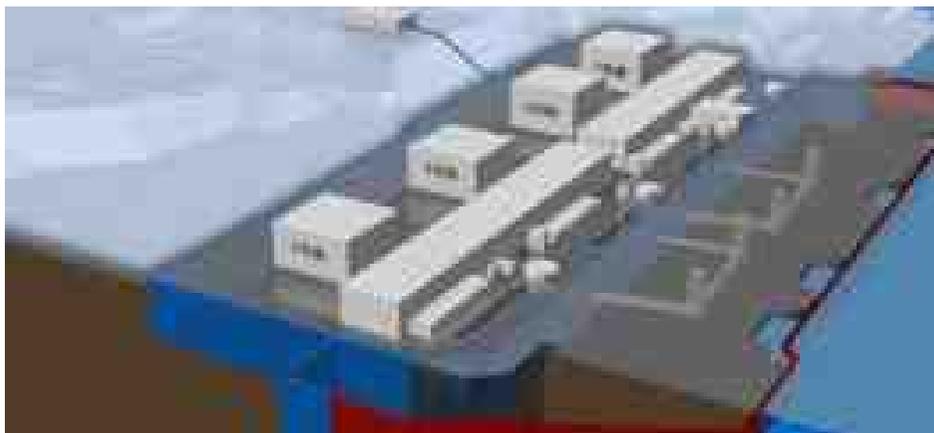
- 1mピッチ（深さ30m）で垂直に凍土管を敷設し、その周辺を凍結させ凍土式の遮水壁を設置。周辺からの地下水の流入を抑えることが可能になる。
- 2014年3月14日にサイト内で試験的に凍結を行い、凍土管の周辺が凍結することを確認した。2015年4月30日より試験凍結を開始。

凍土壁（イメージ図）

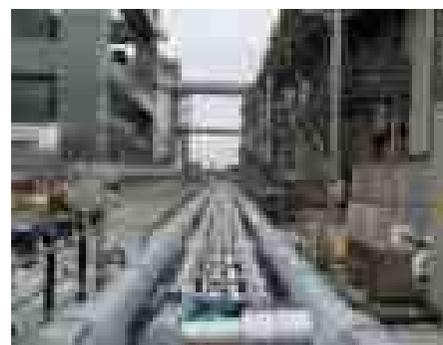
冷媒の移送管

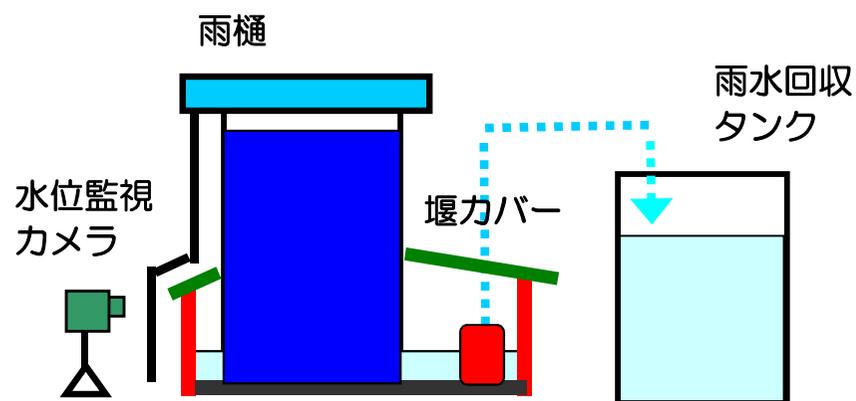
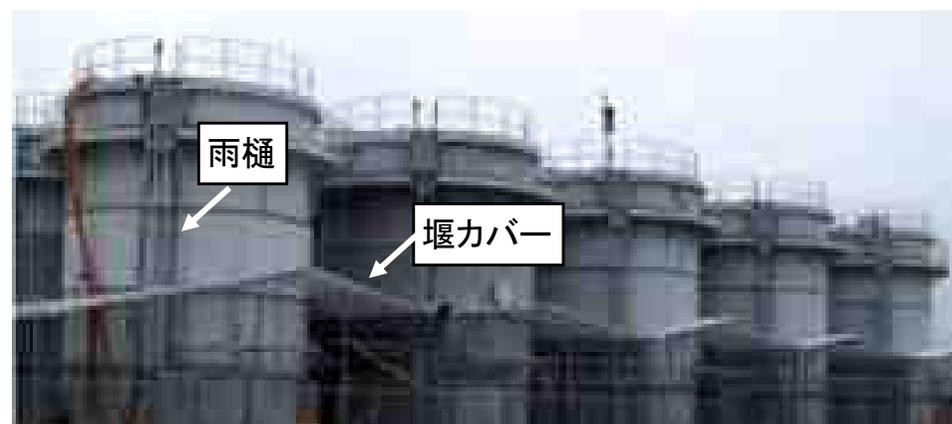
タンク周辺の雨水対策

昨年の台風対応を踏まえ、①堰の嵩上げ、②雨水抑制(雨樋、堰カバー)、③雨水回収タンクの大型化、④移送ポンプの大型化、⑤堰内水位監視カメラ設置等、様々な設備対策を実施

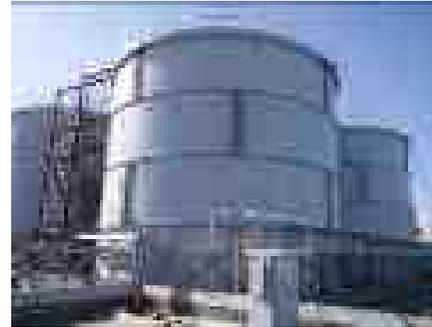
フランジタンク

- タンク総容量は2016年3月までに90万m³を確保する予定
- フランジタンクなどのタンクをより信頼性の高い溶接型タンクにリプレース

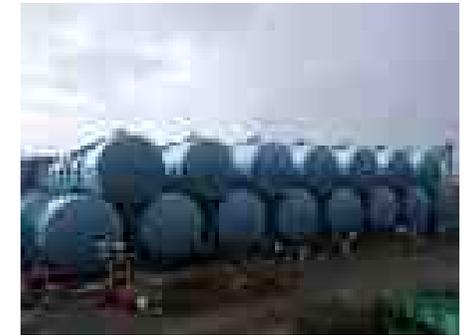
横置きブルータンク

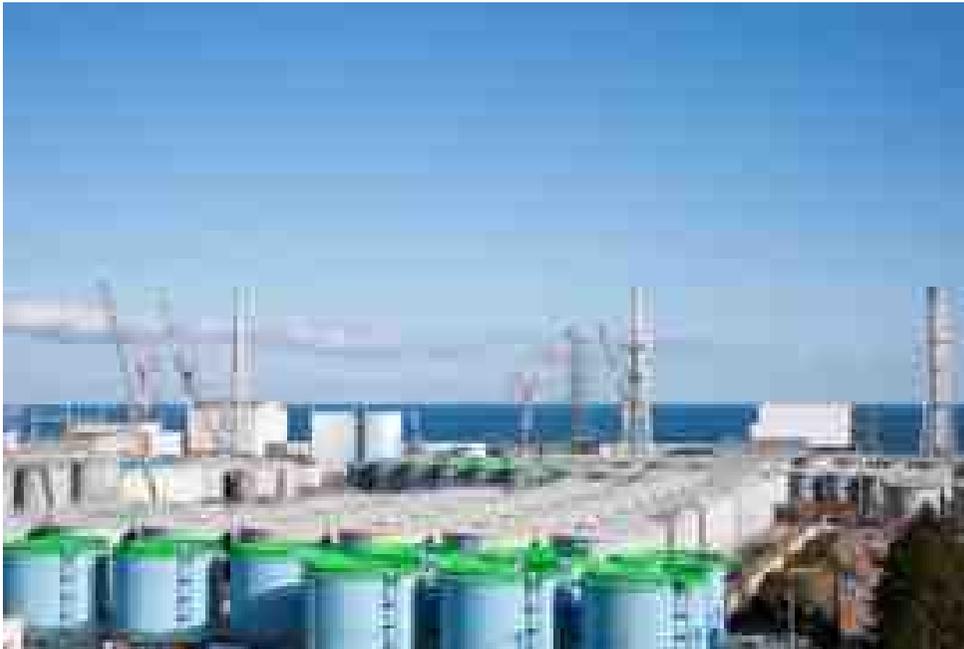
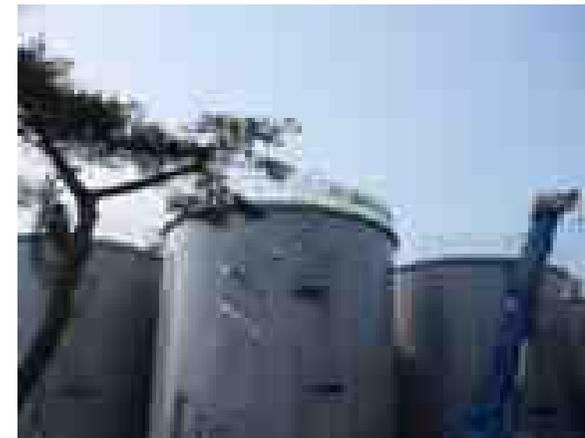
溶接タンク

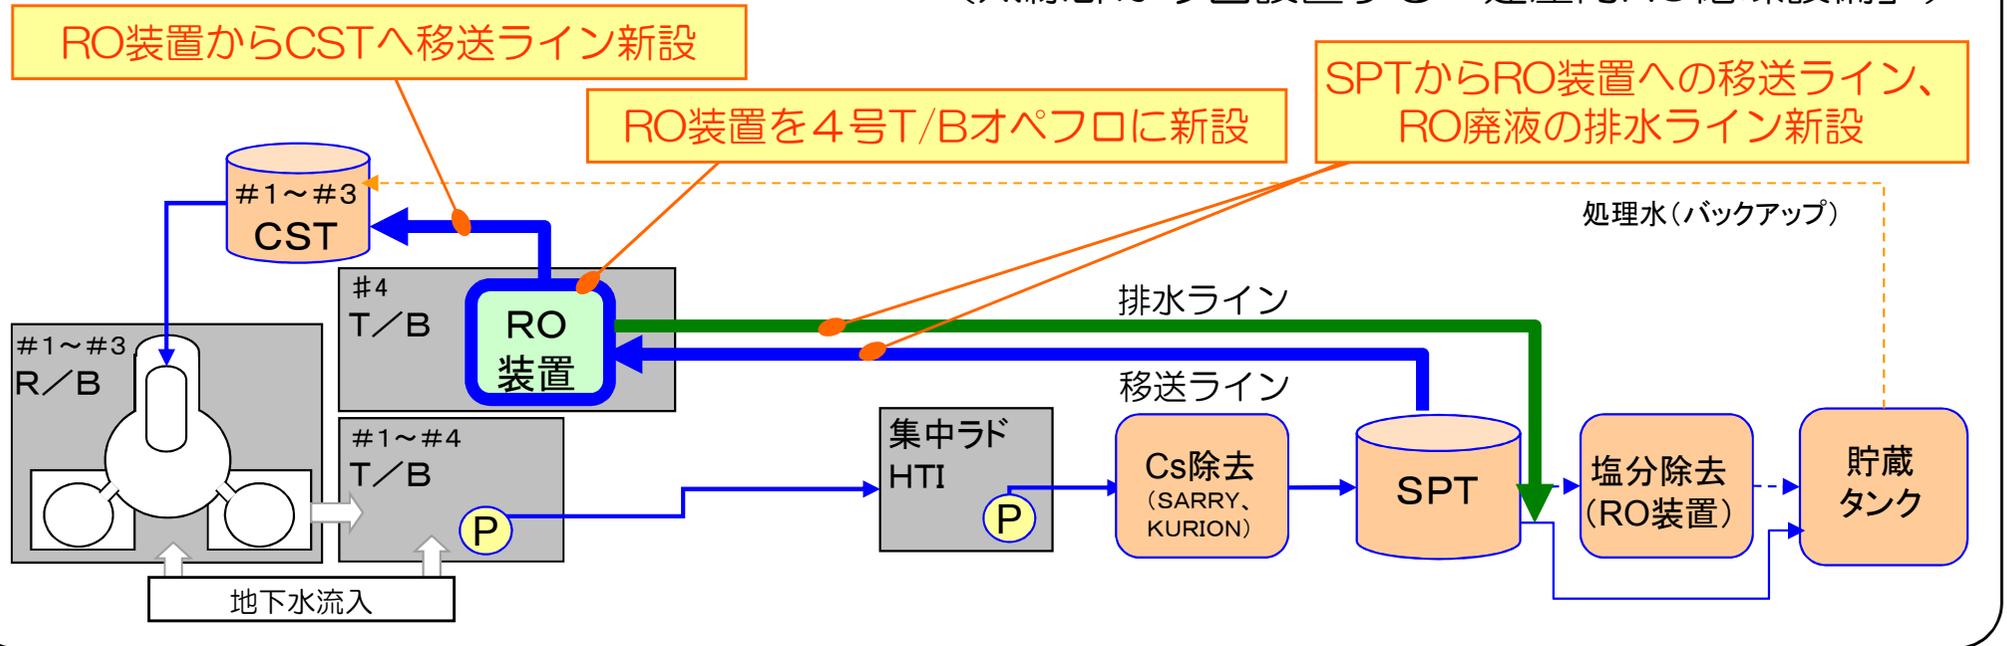
【循環ループ縮小 全体イメージ】

- 汚染水の移送、水処理、炉注を行う循環ループの内、塩分除去(RO)装置を4号タービン建屋に設置し、循環ループの縮小による屋外移送配管の漏えいリスク低減等を行うもの(2015年度上半期実施予定)。
- これにより、循環ループ(屋外移送配管)は約3kmから約0.8kmに縮小される(滞留水移送ラインを含めると約2.1km)。

(太線部が今回設置する「建屋内RO循環設備」)

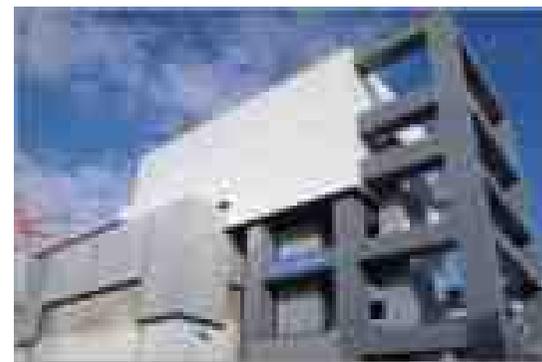
2013年11月12日: 燃料取出用架台を設置(使用した鉄骨4200トンは東京タワーと同程度)。

- 4号機の使用済燃料プールからの燃料取り出しを2013年11月18日より開始。1535体の燃料取り出しを予定通り2014年12月22日に完了。
- 4号機にかかるリスクはなくなり、今後の1, 2, 3号機からの燃料取り出しに向けて大きな自信となる。(プール内部の制御棒や炉からの放射線量を低減するためプールの水量や水質は維持)

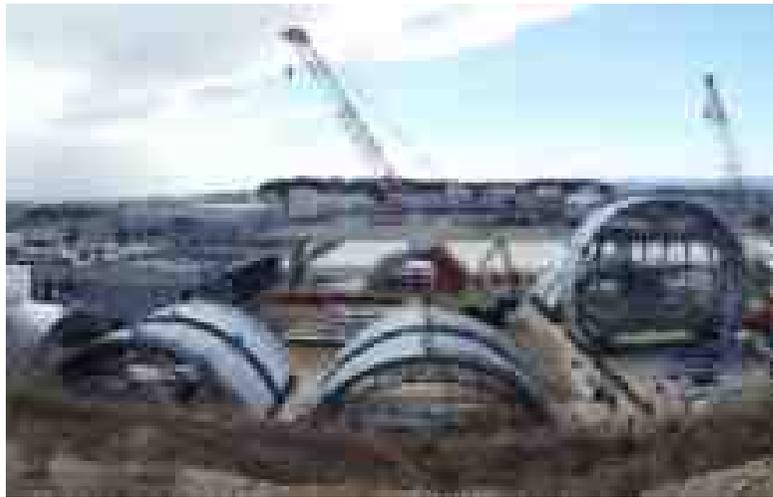
カバー架構部材の保管状況
(2015.3.10撮影)

- 1F構内にてカバー設置作業を円滑に進めることができるように、小名浜港で組立作業の確認を行った。
- 燃料取り出し用カバーの架構部材(鉄骨トラス・ガーダー等)は、工場製作が完了しており、1F構内での省人化を図るため構外で大組した架構を小名浜港で保管している。

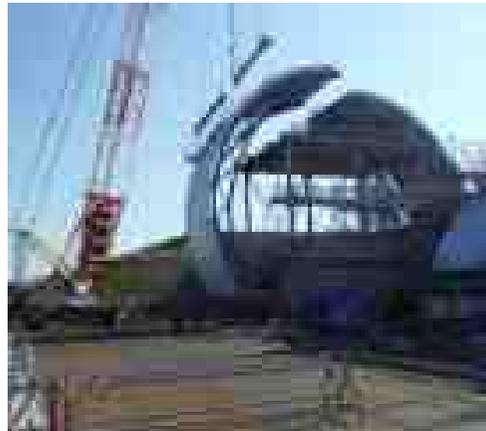
屋根部材の組立状況
(2014.10.11撮影)

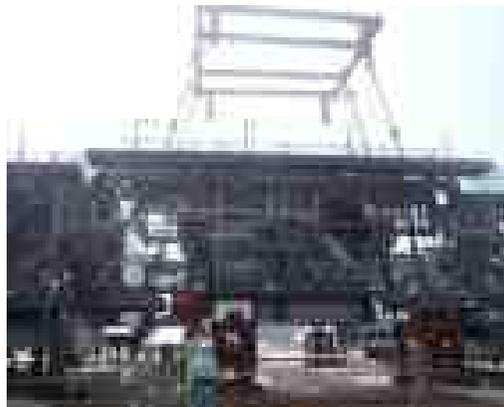
ガーダーの組立状況
(2014.6.23撮影)

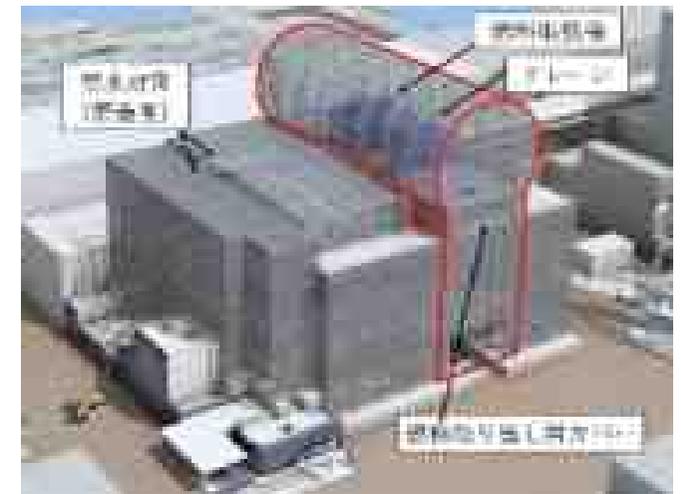
燃料取出カバーの設置(イメージ)

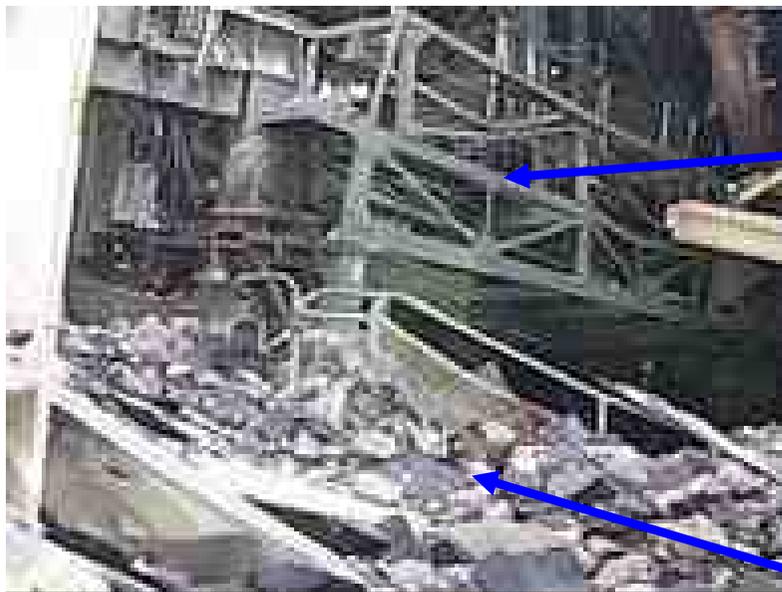
写真①

燃料取扱機

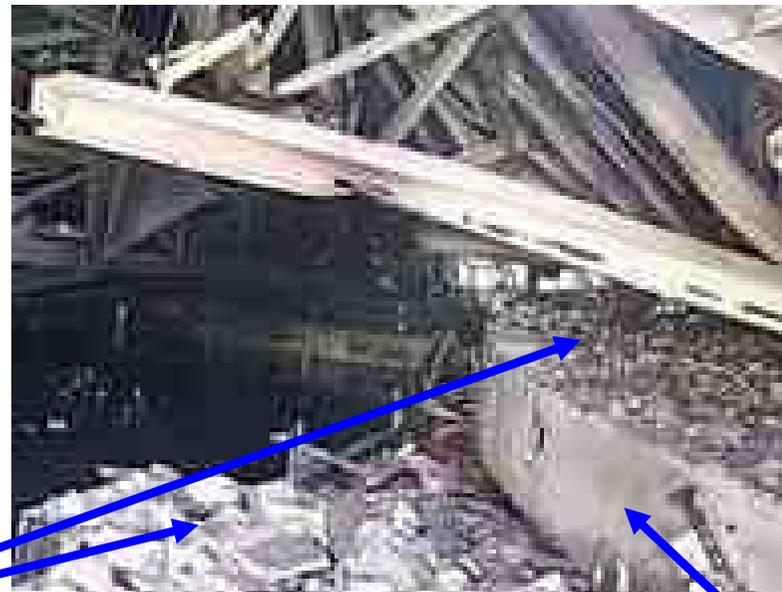
写真③

ガレキ

原子炉ウェルカバー

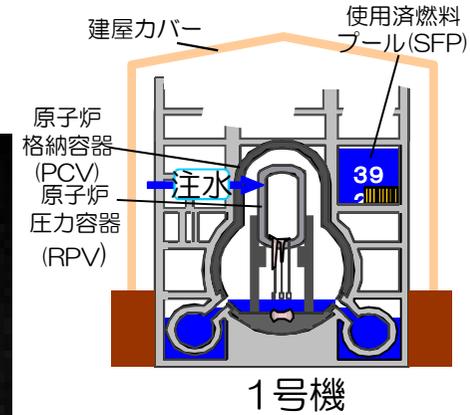
測定結果の実際の構造物・機器等との対応関係

原子炉建屋の北側壁

格納容器

非常用復水器(IC)

燃料プール

原子炉圧力容器と生体遮へい壁

見えることが期待される大きな吸収体はかなり見えている
ただし、原子炉内には高吸収体は確認できず

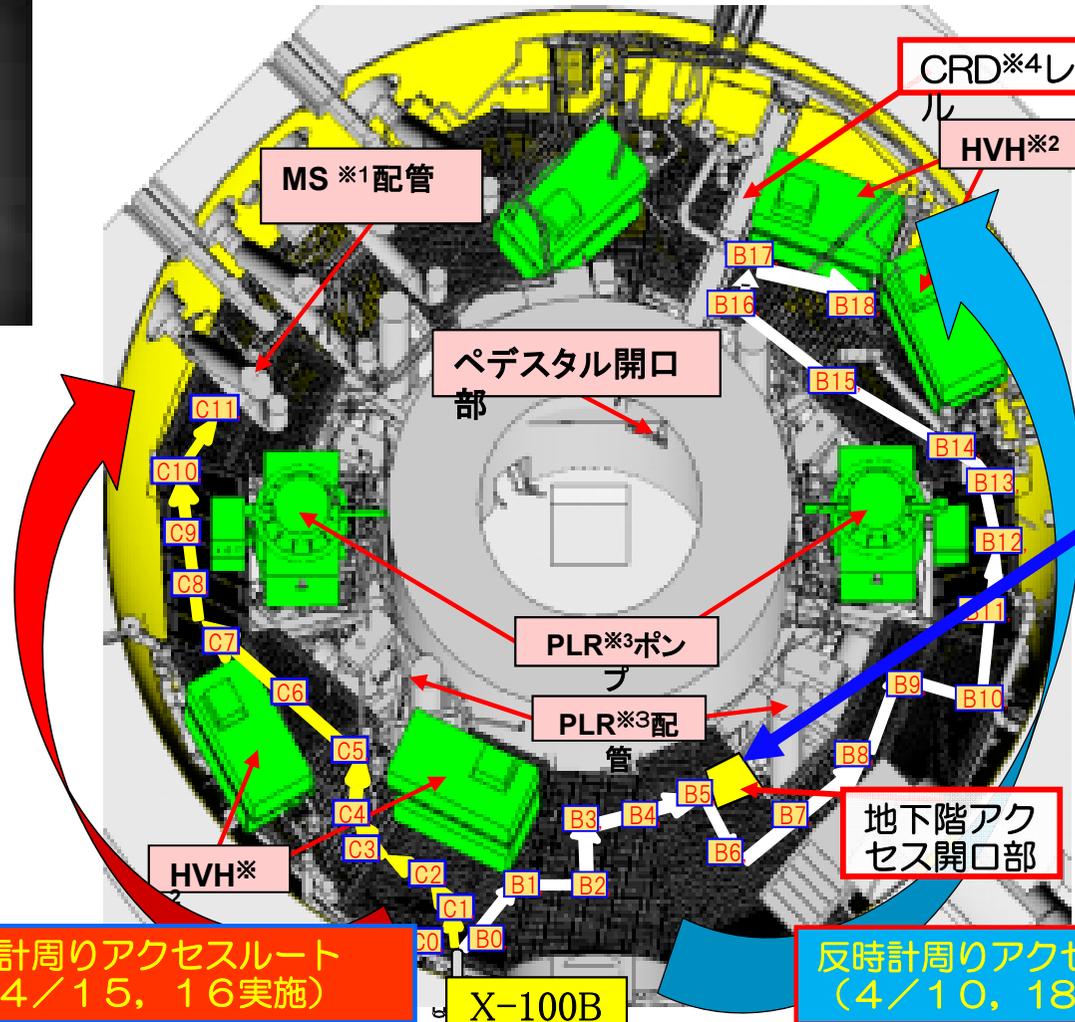
- 2015年4月、1号機格納容器内部の状況を調査するため、1階グレーチングにX-100Bペネトレーションを通じてロボットを投入
- 内部の線量や温度とともに多くのビデオ撮影を実施

時計周りアクセスルート
(4/15, 16実施)

反時計周りアクセスルート
(4/10, 18実施)

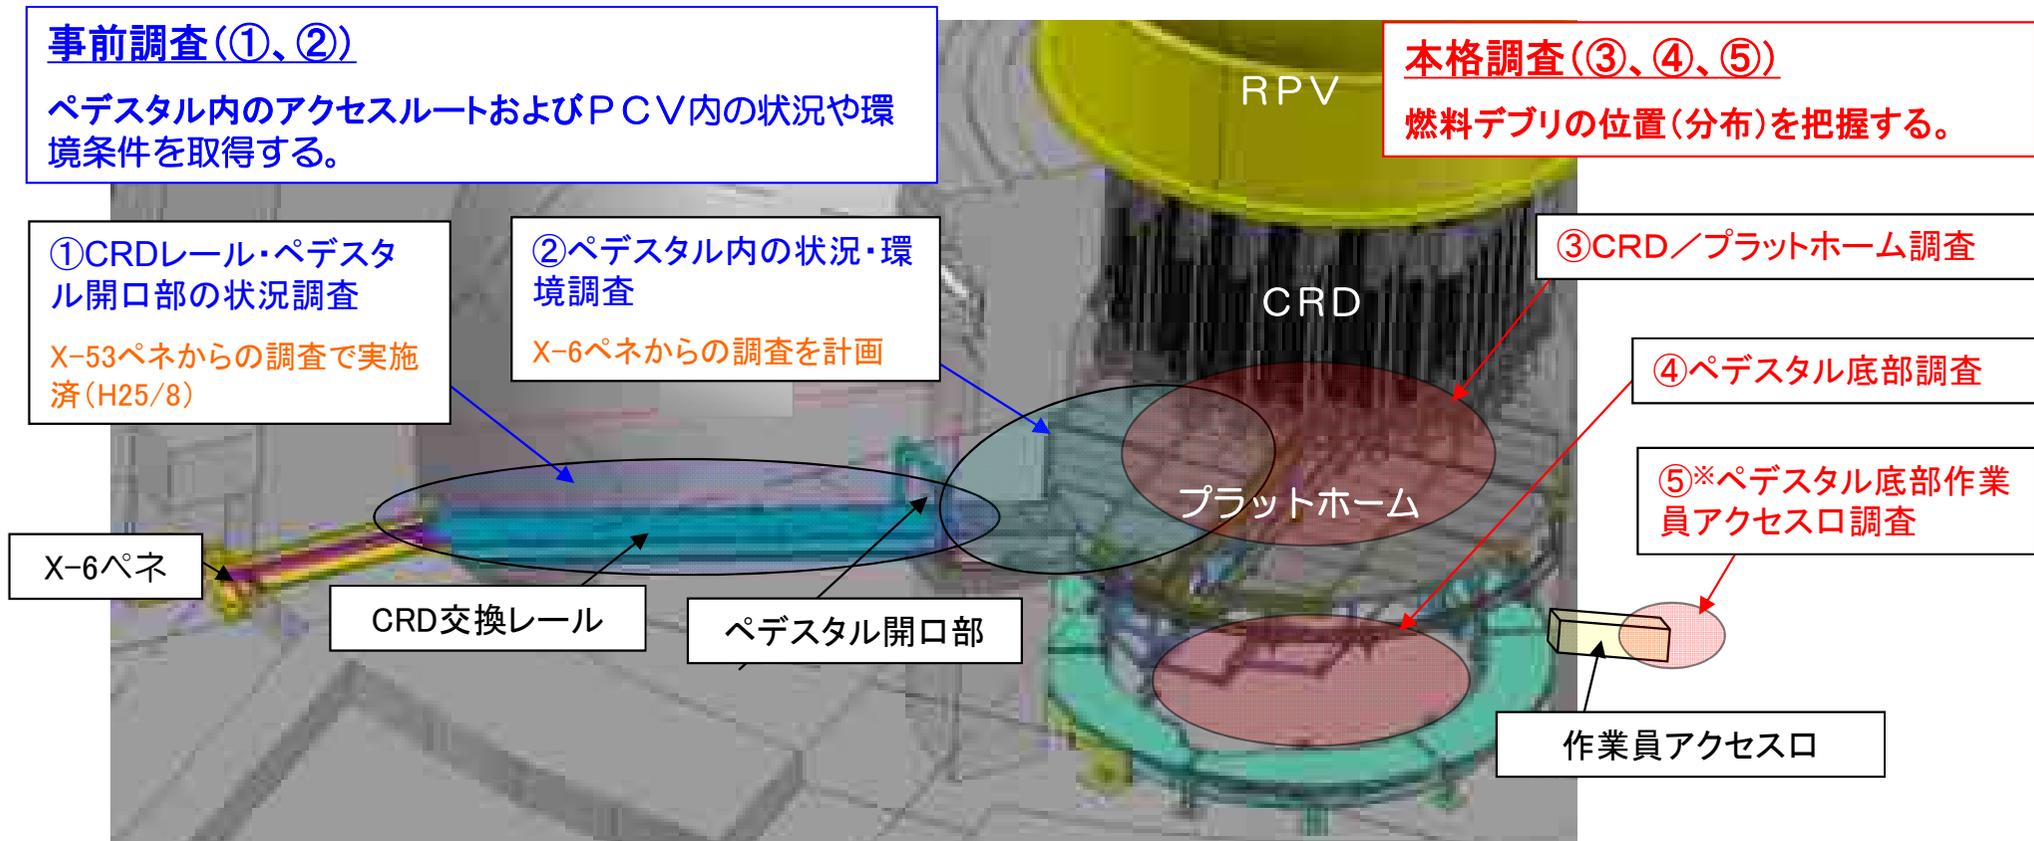
- X-6ペネ→CRD交換レール→ペDESTAL開口部を經由しペDESTAL内に調査装置を投入することでペDESTAL内の燃料デブリの位置(分布)の把握を目的とした調査を計画しており、①→②→③,④,⑤の順で段階的に調査を進める予定。
- 事前調査としてCRD交換レール～ペDESTAL開口部の状況調査(事前調査①)を実施。

※⑤はペDESTAL外からのアクセスについても検討中

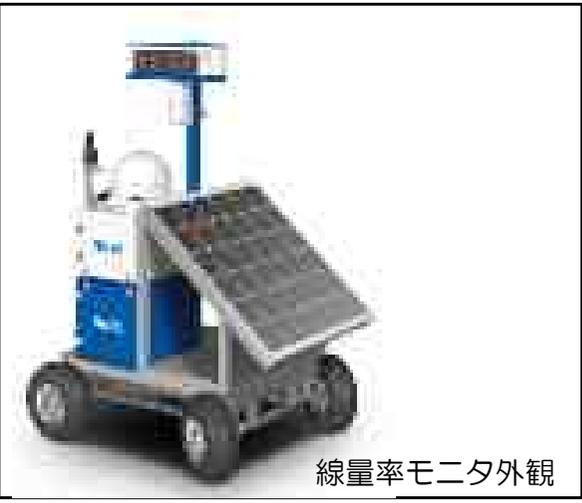
■ 構内各所に線量率モニタを設置(現在20箇所。将来的に70箇所に拡大予定)し、現場の線量率を連続表示させるとともに、免震棟など作業員の往来が多い箇所に設置した大型ディスプレイにもリアルタイム表示させ、作業員が線量率を確認しやすい環境を整備。また、同システムに連続ダストモニタの測定結果も、順次、表示させる予定(現在2箇所、将来的に10箇所)。

ダスト濃度 [左] と線量率 [右] の表示切替
