IRIDシンポジウム

福島第一原子力発電所の廃炉を取り巻く 状況と課題

2016年8月4日

東京電力ホールディングス（株） 常務執行役
福島第一廃炉推進カンパニー・プレジデント
兼 廃炉・汚染水対策最高責任者

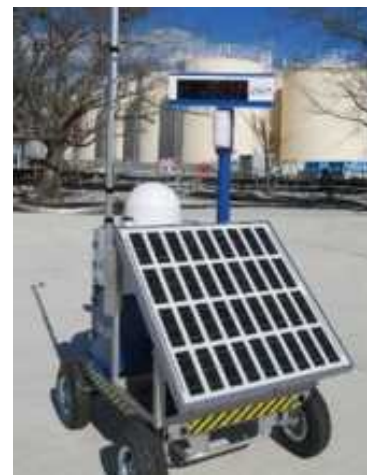
線量計モニターの設置

- 線量率のリアルタイムデータを表示するシステムを導入
- 構内 (86 箇所) に設置した線量モニターのデータをディスプレイに表示し、作業員に見やすい場所に設置。ダストモニターのデータも表示が可能

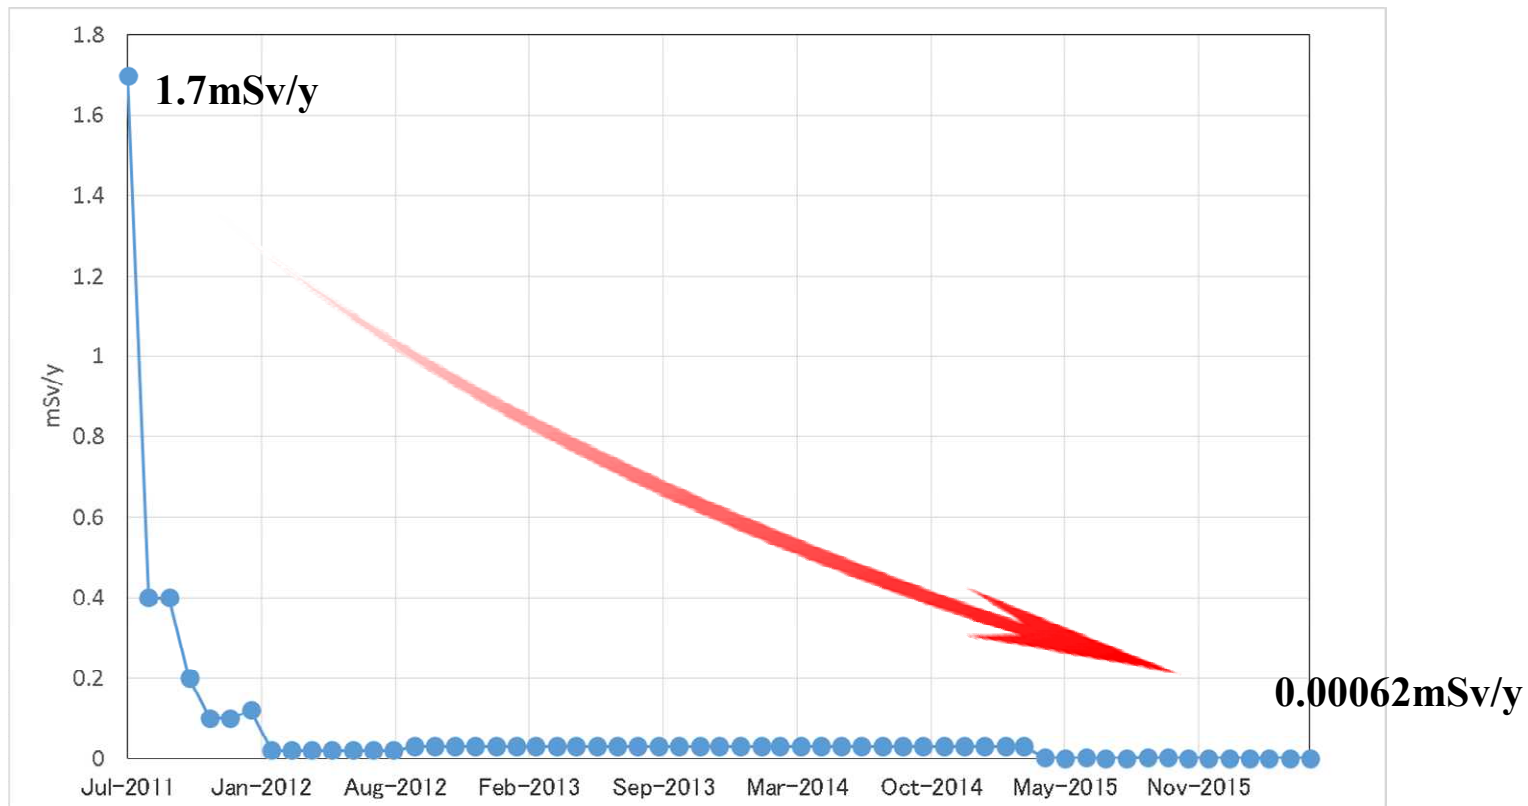
大気中への放射性物質の放出は大幅に低減

➤ 1~3号機の圧力容器・格納容器から放出される放射性物質(セシウム)の量は、原子炉建屋頂部での大気風の放射性物質濃度(塵濃度)に基づいて算定される。

- 合計放出量(2016年5月現在)の査定値は、約18万Bq/hrと算定された。
- 敷地境界での被ばく線量は最大でも0.00062mSv/yrと査定される。
(すでに放出されている放射性物質の影響を除く) 注記：法律により定められた被ばく限界は1mSv/yrである。
- 事故直後(2011年7月)における評価値(約10億Bq/hr)と比較して約5,500分の1である。

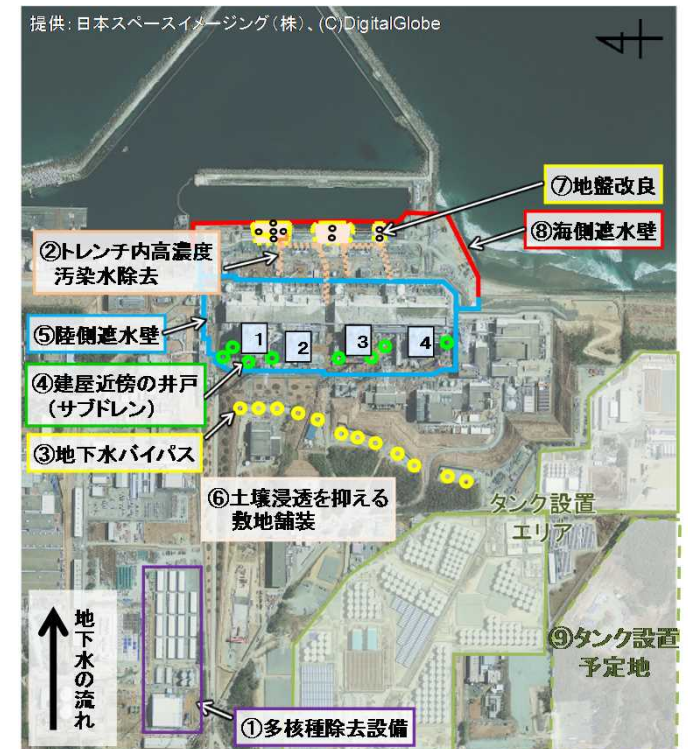
方針3. 汚染水を漏らさない

- ⑦ 水ガラスによる地盤改良
 - ⑧ 海側遮水壁の設置
 - ⑨ タンクの増設 (溶接型へのリプレース等)
- ⇒ ⑦ 2014年3月、水ガラスによる地盤改良完了
- ⑧ 2015年10月、閉合完了
- ⑨ フランジ型タンク→溶接型タンクのリプレース、および地下水の原子炉建屋への流入等を踏まえた溶接型タンク増設を計画・実施中

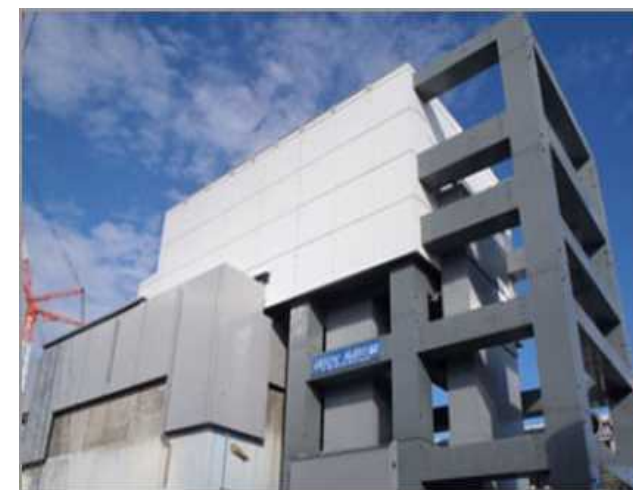
2013年11月12日：燃料取出用架台を設置(使用した鉄骨4200トンは東京タワーと同程度)。

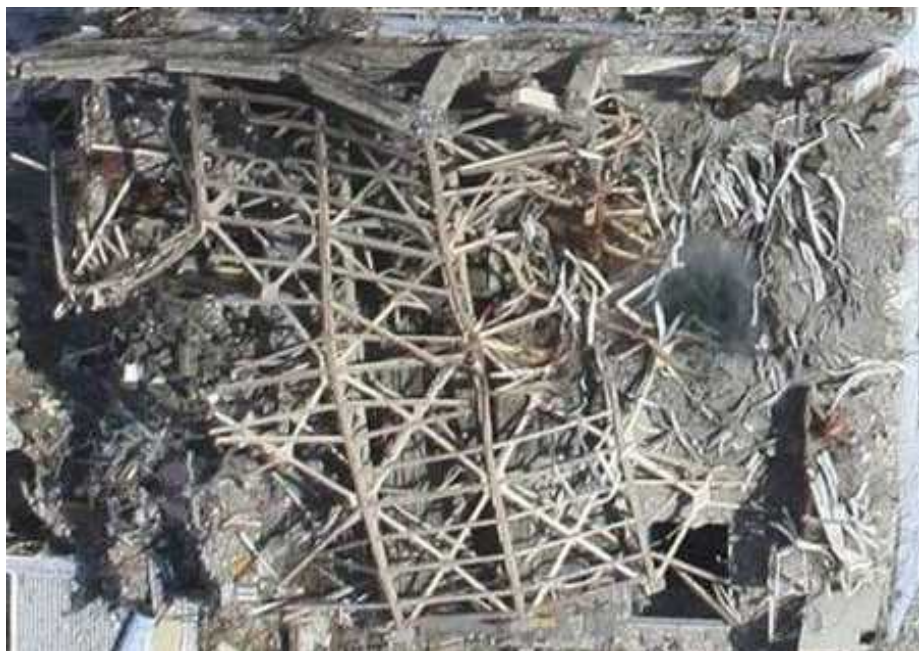
大型瓦礫撤去前

- オペレーティング・フロア及び使用済み燃料プールからの大型瓦礫撤去は完了
- オペレーティング・フロア上の遮へい体設置を実施中

2011年3月撮影

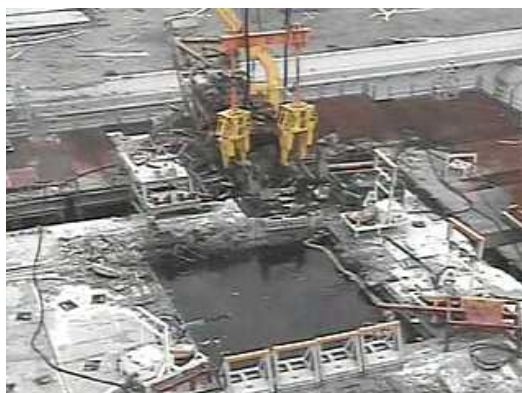
事故時に使用済み燃料プールに落下した燃料取扱機の取出し(2015年8月)

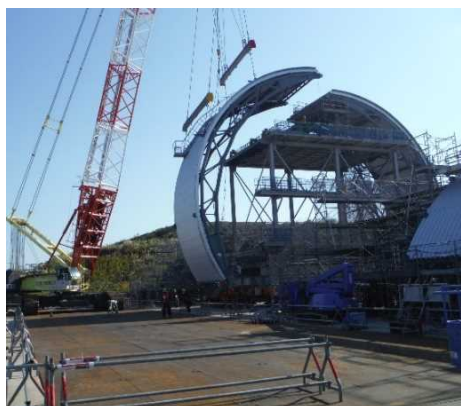
小名浜港での屋根部の組立て作業(2014年10月)

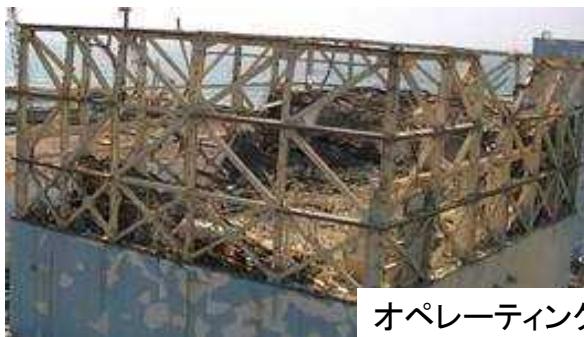
- 2011年の事故後、まもなく設置された建屋カバー内のオペレーティング・フロア上には今も、多数の瓦礫が堆積している
- 現状と今後の作業予定: ダスト飛散対策と合わせて
 - 建屋カバー解体を実施中
 - 瓦礫の撤去
 - 線量低減のための除染と遮蔽体の設置
 - デッキ及び燃料取り出し用燃料取扱機の設置

オペレーティング・フロアの全景
(2012年6月)

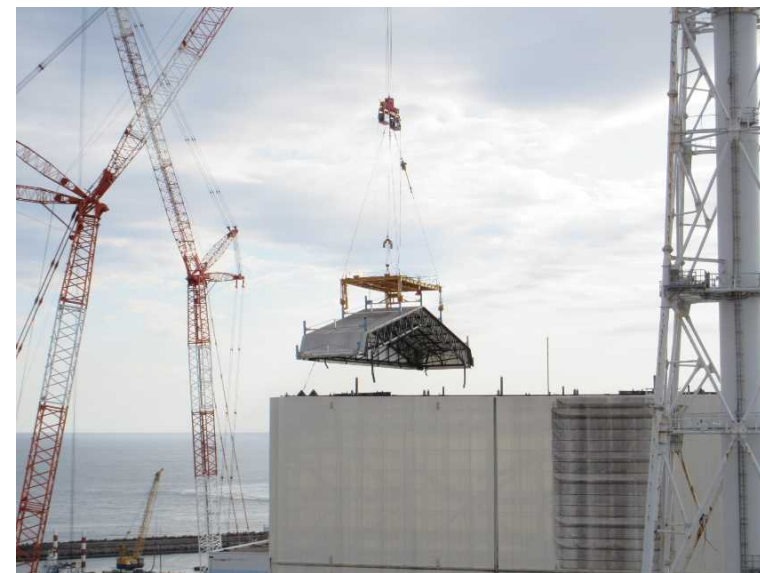
オペレーティング・フロア上部の状況

2015年10月撮影

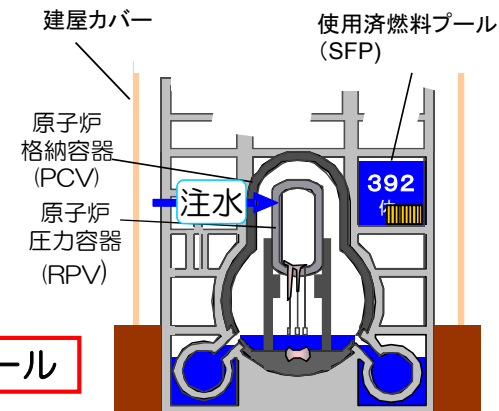
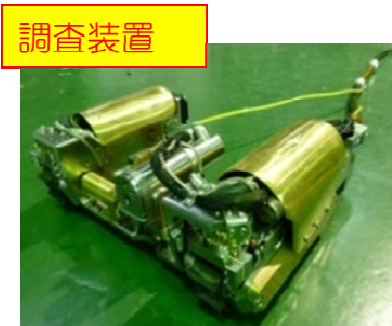
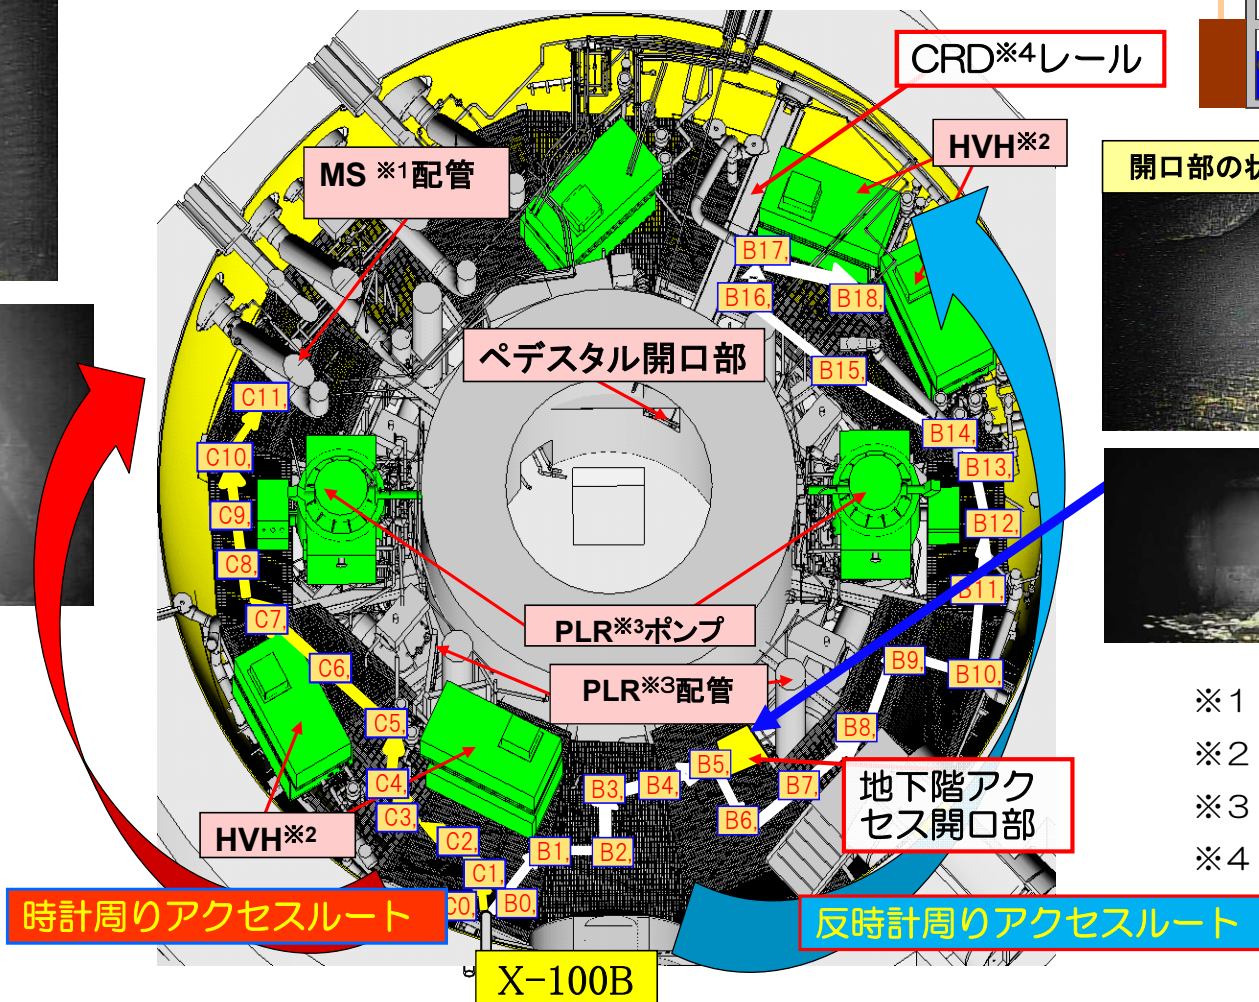
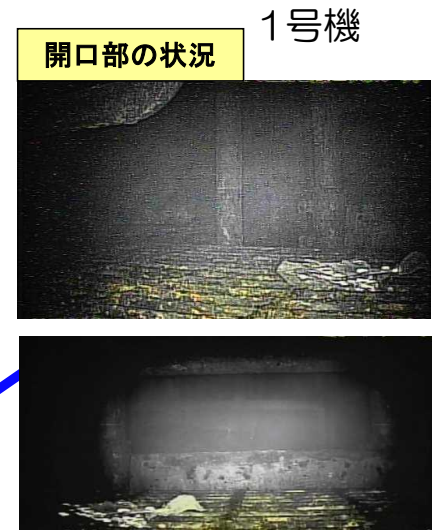
- 2015年4月、1号機格納容器内部の状況を調査するため、1階グレーチングにX-100Bペネトレーションを通じてロボットを投入
- 内部の線量や温度とともに多くのビデオ撮影を実施

- ※1 主蒸気系
- ※2 空調ユニット
- ※3 原子炉再循環系
- ※4 制御棒駆動機構
