平成26年度 技術研究組合国際廃炉研究開発機構シンポジウム

# 福島第一原子力発電所の現状

増田 尚宏

東京電力株式会社  
福島第一廃炉推進カンパニーCDO

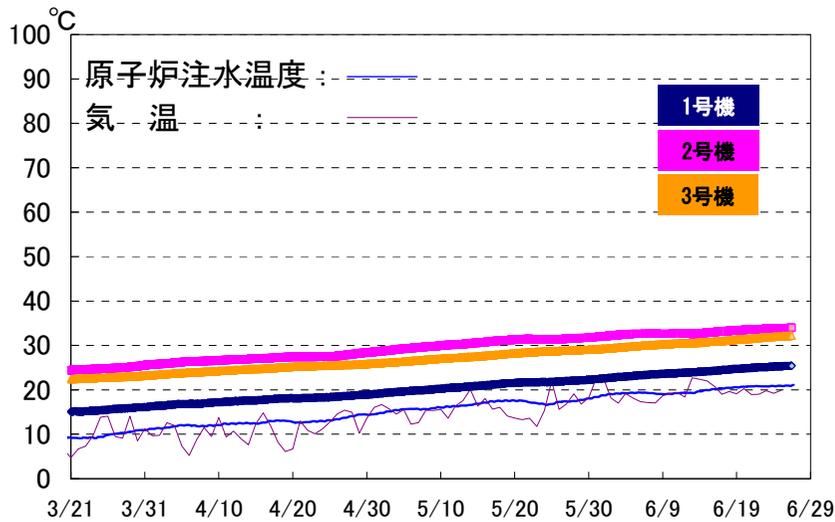
原子炉圧力容器底部温度(至近3ヶ月)

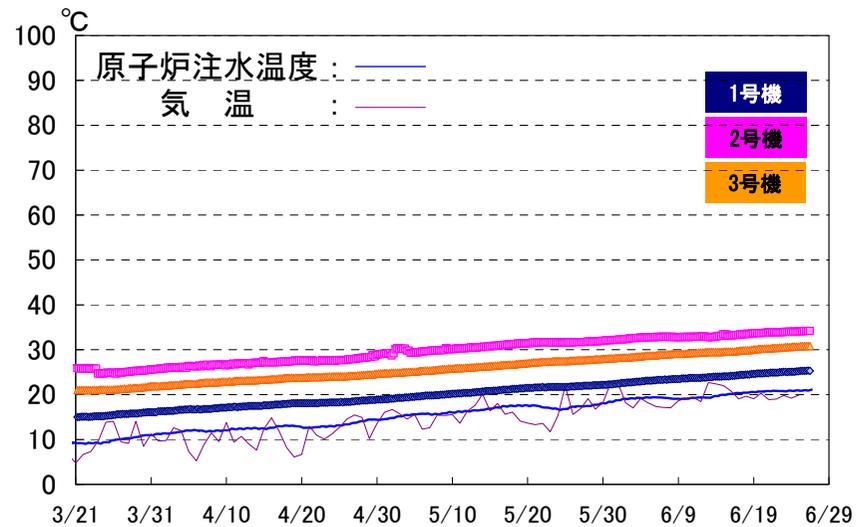
格納容器気相部温度(至近3ヶ月)

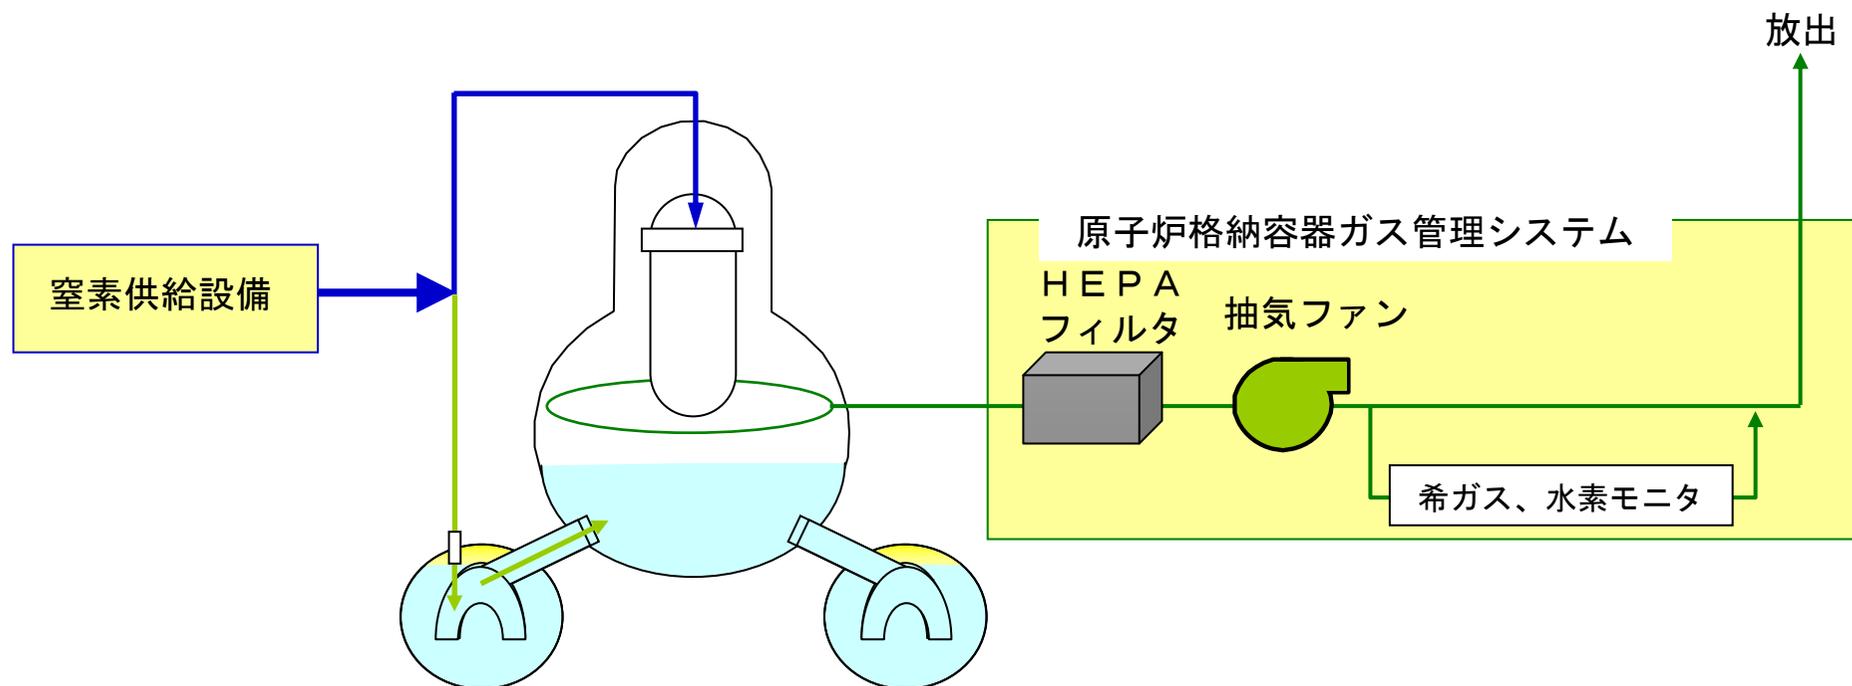
- 原子炉格納容器内及び原子炉圧力容器内に、窒素ガスを封入することで水素濃度を可燃限界以下に保ち、水素爆発を防止
- 原子炉格納容器内の気体の抽気・ろ過等を行い、環境へ放出される放射性物質を低減
- 環境へ放出される放射性物質の濃度及び量を監視
- 短半減期核種 (Xe-133, Xe-135) の放射能濃度を監視することで、未臨界状態を監視

窒素封入及びガス管理システム（1号機の例）

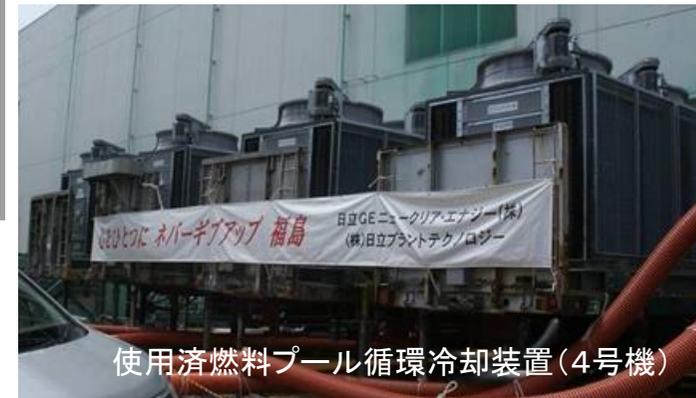
使用済燃料プール循環冷却装置(4号機)

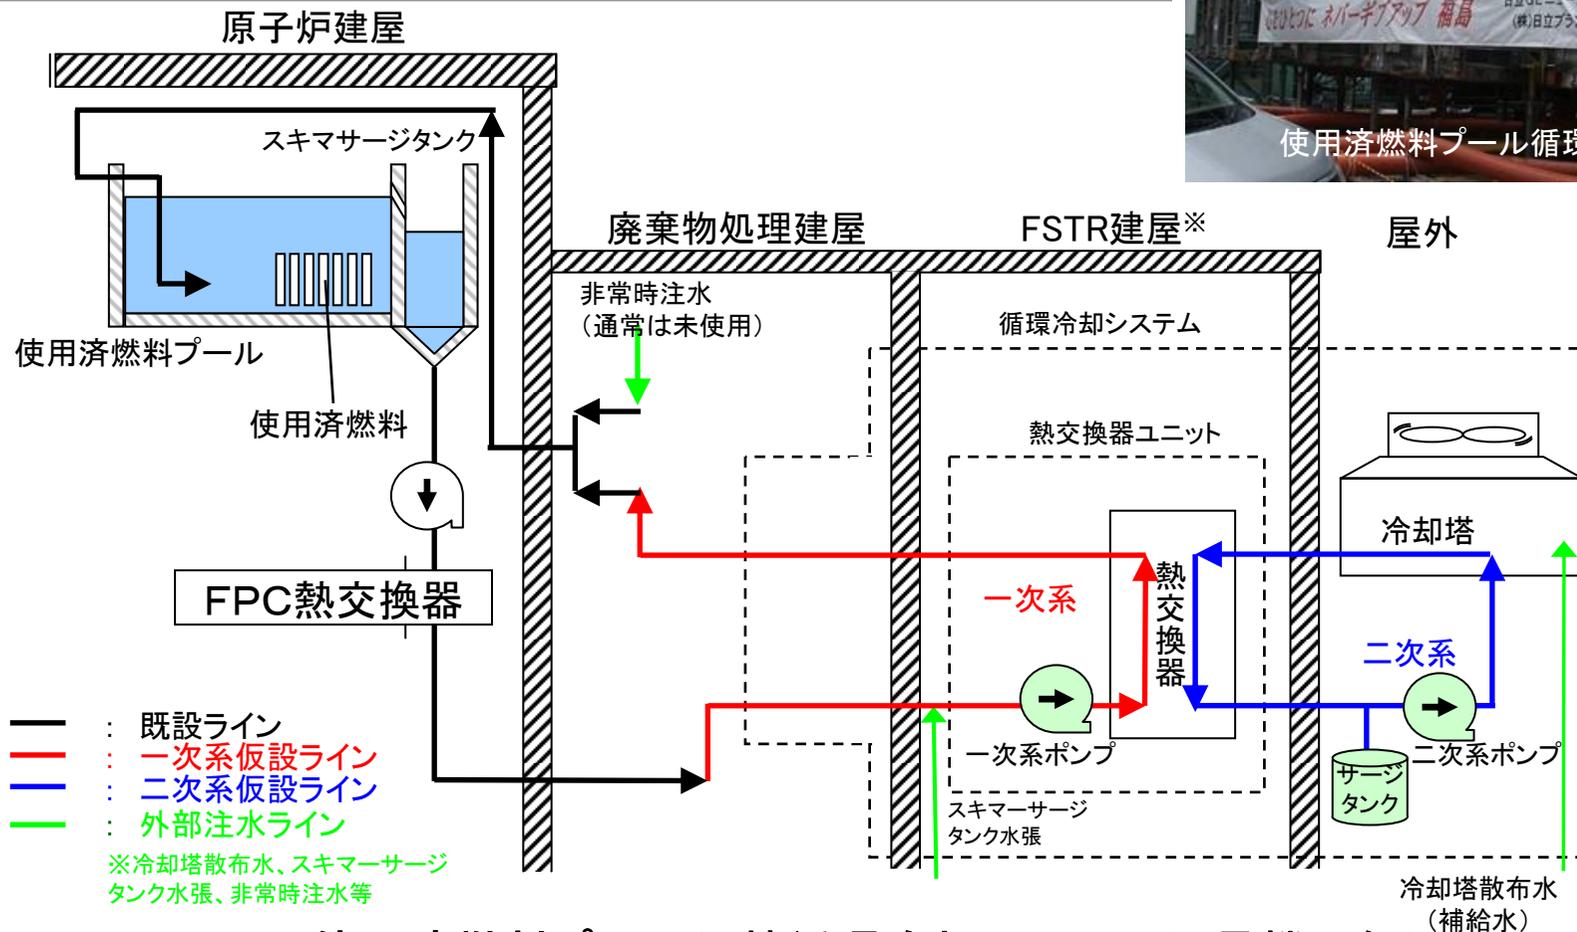
- 使用済燃料プール内の燃料から発生する崩壊熱を安定的に除去するため、既設設備と新設設備とを組み合わせ使用済燃料プール水を冷却
- モバイル逆浸透膜(RO)装置等により、H25.3.18までに塩素濃度を低減。100ppm未満であることを定期的に確認。

使用済燃料プール代替循環冷却システム(2号機の例)

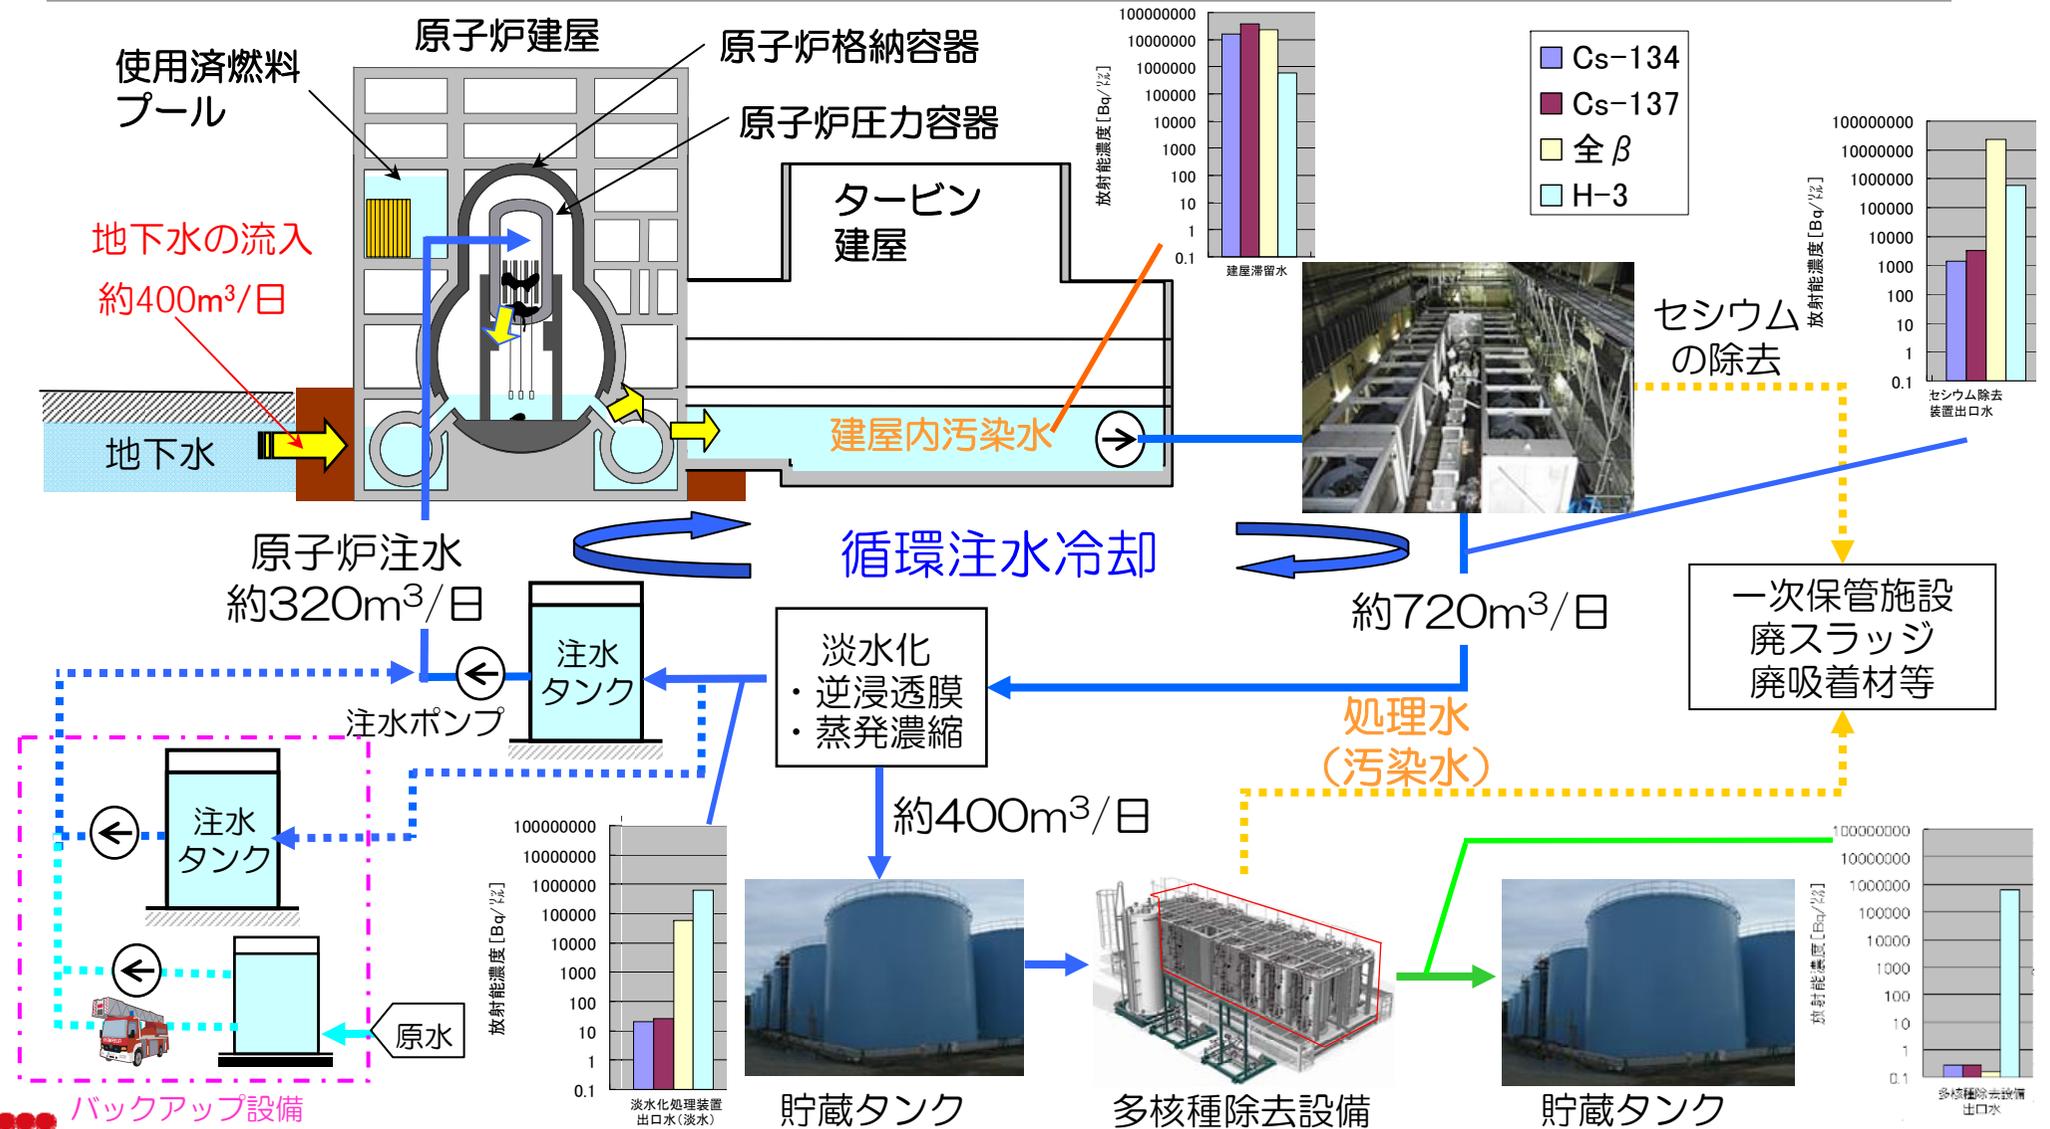
- 原子炉への循環注水冷却を継続することにより低温での安定状態を維持
- 免震重要棟において24時間体制でプラント状況を把握

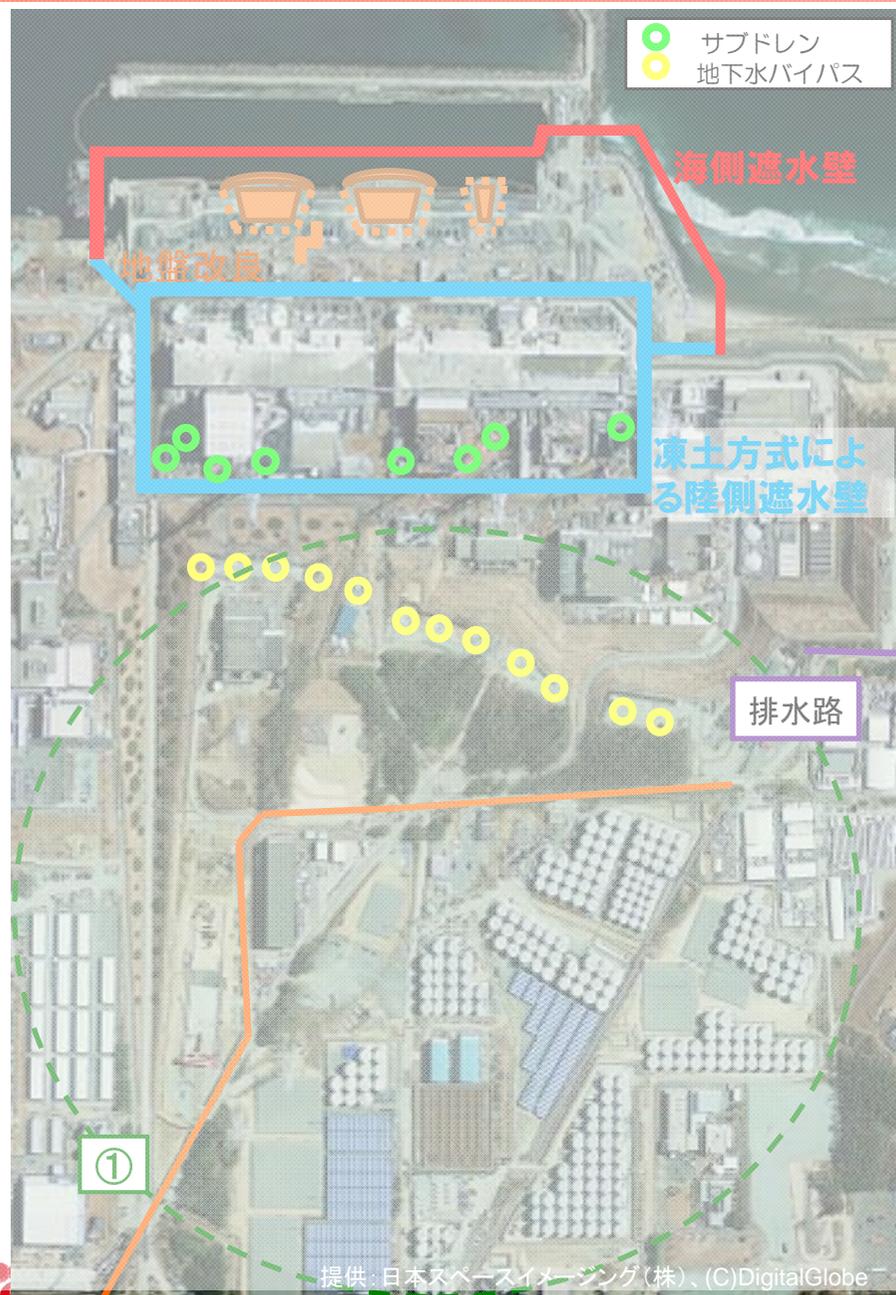
< 1~4号機建屋周りの地下水の流れのイメージ >

- 山側から約800m<sup>3</sup>/日の地下水が流入。そのうち、建屋内へ約400m<sup>3</sup>/日流入し、残りの約400m<sup>3</sup>/日が海へ流出しているものと想定
- 建屋へ流入した地下水は汚染水となるため処理が必要

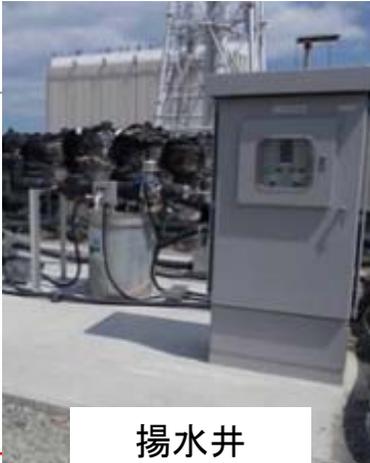
揚水井

緊急対策(3) 山側からの地下水の汲み上げ (地下水バイパス) [近づけない]

• 2014年4月9日、揚水井での汲み上げを開始。

- 建屋山側で地下水のくみ上げを行い、海に排水(バイパス)する。数十トン～最大100トン程度の建屋流入抑制効果を期待。
- 揚水井から汲み上げた水は、タンクで一時貯留し、水質を計測し、目標値未満であることを確認した上で排水。

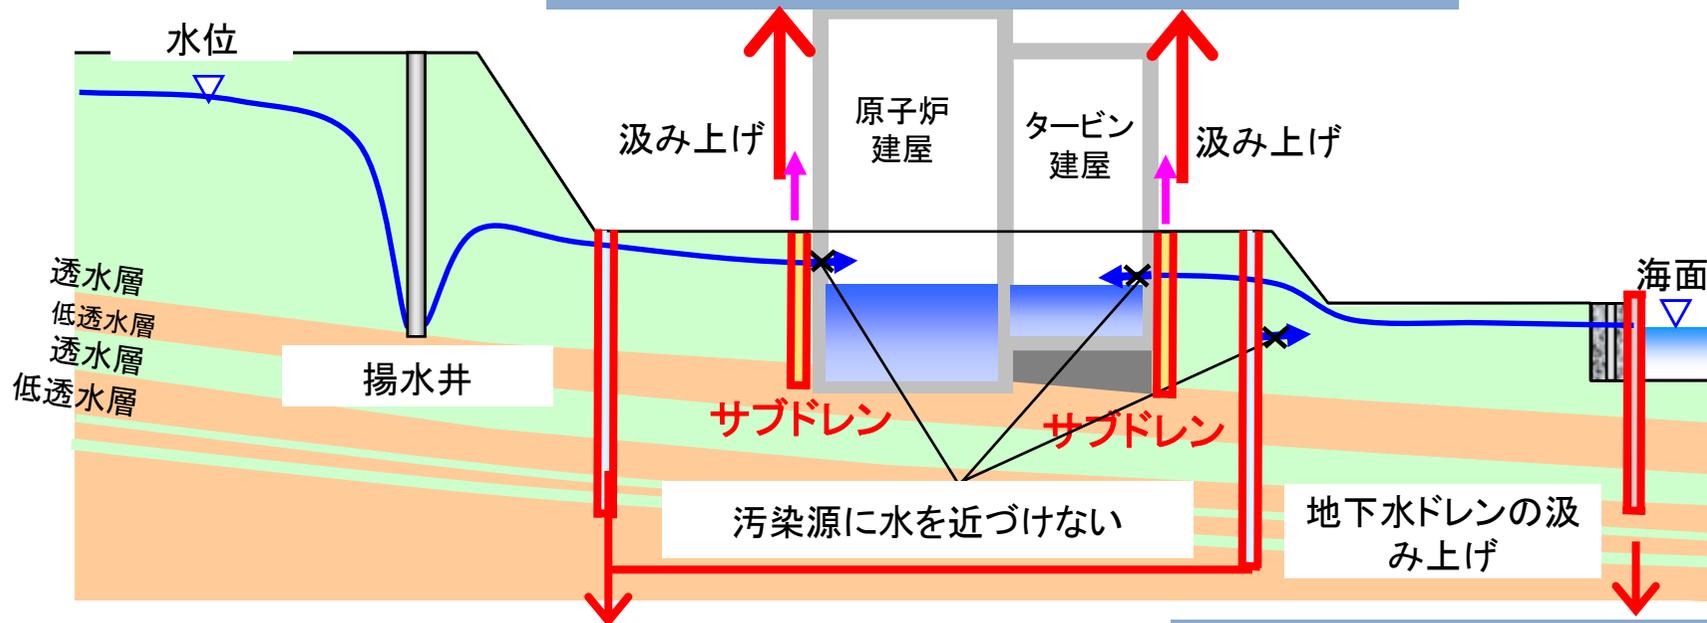
## 基本対策(4) サブドレンからの地下水汲み上げ [近づけない]

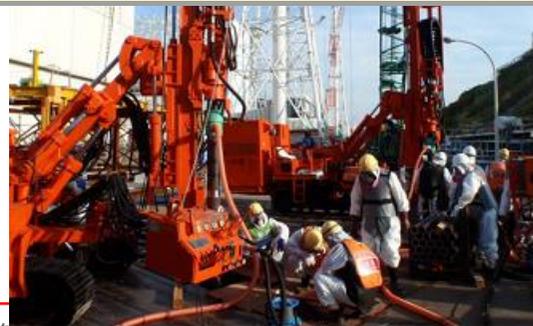
基本対策(6) 山側に凍土遮水壁を設置して、建屋に流入する地下水による汚染水の増加を抑制。  
[近づけない]

■ 2015年3月凍結作業開始予定 [経産省補助事業]

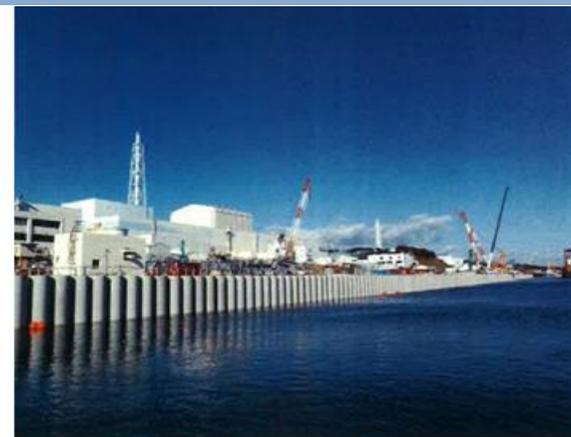
基本対策(5) 海側遮水壁を設置。  
[漏らさない]

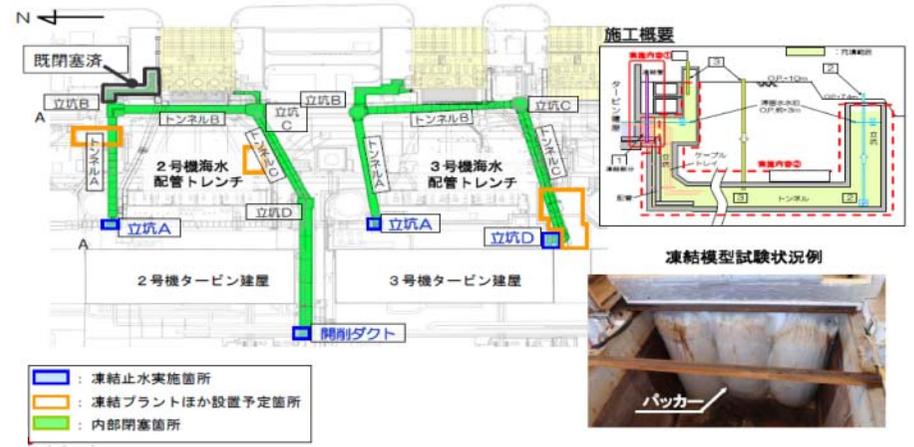
## トレンチ内の高濃度汚染水除去

- 事故直後、汚染水がトレンチ等を通じて取水口から海に流出
- 流出箇所は止水したが、地下構造物中の残留汚染水を抜き取り閉塞させる
- モバイル式処理装置により処理を実施中(2号機:H25.11.14～、3号機:H25.11.15～)
- 凍結・水抜き工事準備中(2号機:H26.4.2～凍結開始、H26.6凍結完了予定であったが計画通り凍結が進行しておらず、継続実施中。3号機:H26.8凍結完了予定)

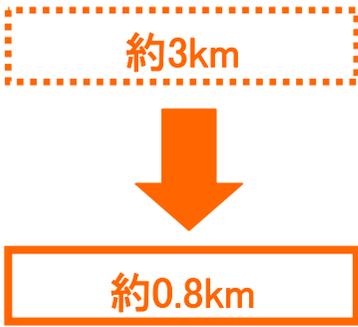
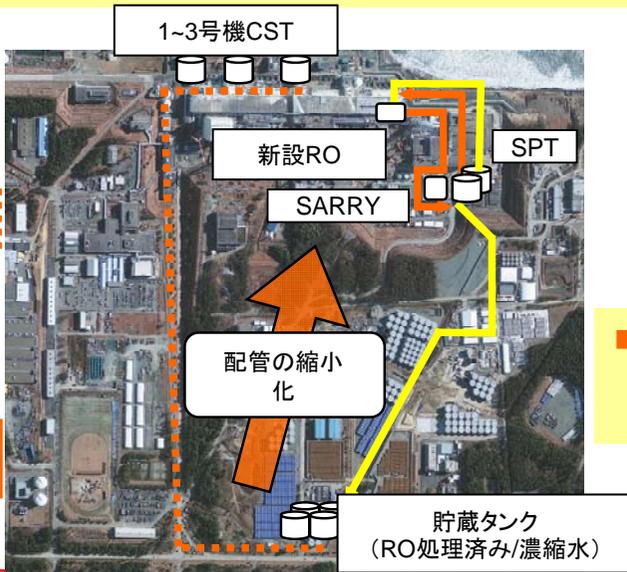
## 循環配管の縮小化

- 4号機タービン建屋内にROシステムを新設し、2015年3月までに循環配管を現在の3kmから約0.8kmに縮小することで、汚染水漏れのリスクを低減し、作業者の被ばくを軽減。

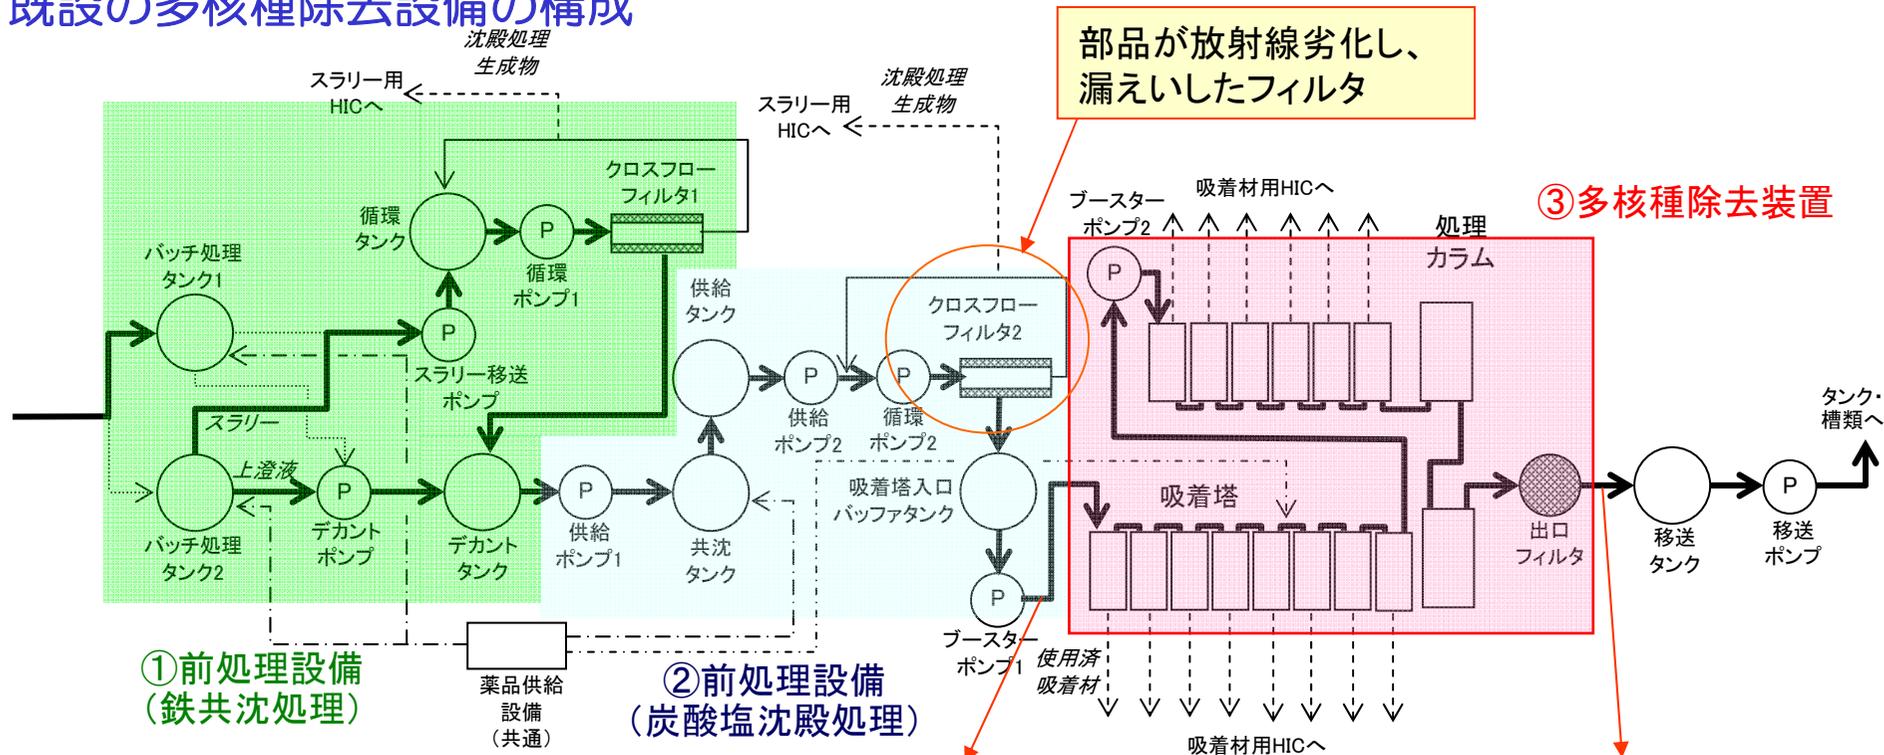
## ■ 既設の多核種除去設備の構成

- B系にてフィルタ部品が放射線により劣化し汚染が下流側へ移行。B系は耐放射線性能の高いフィルタ部品に変更し5/23より運転再開。
- A系、C系では、早期に検知する対策(追加サンプリング)を行い、汚染の下流側への移行を防止した。
- A系でも同様にフィルタ部品を交換し、6/9より運転再開。C系も同様の対策を行い6/22運転再開。

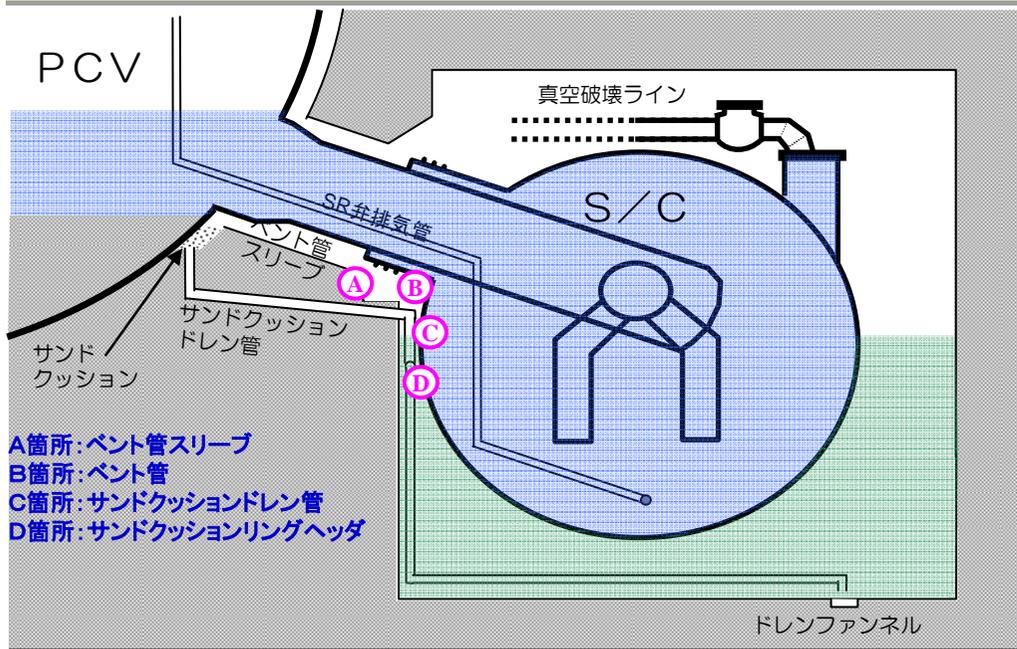
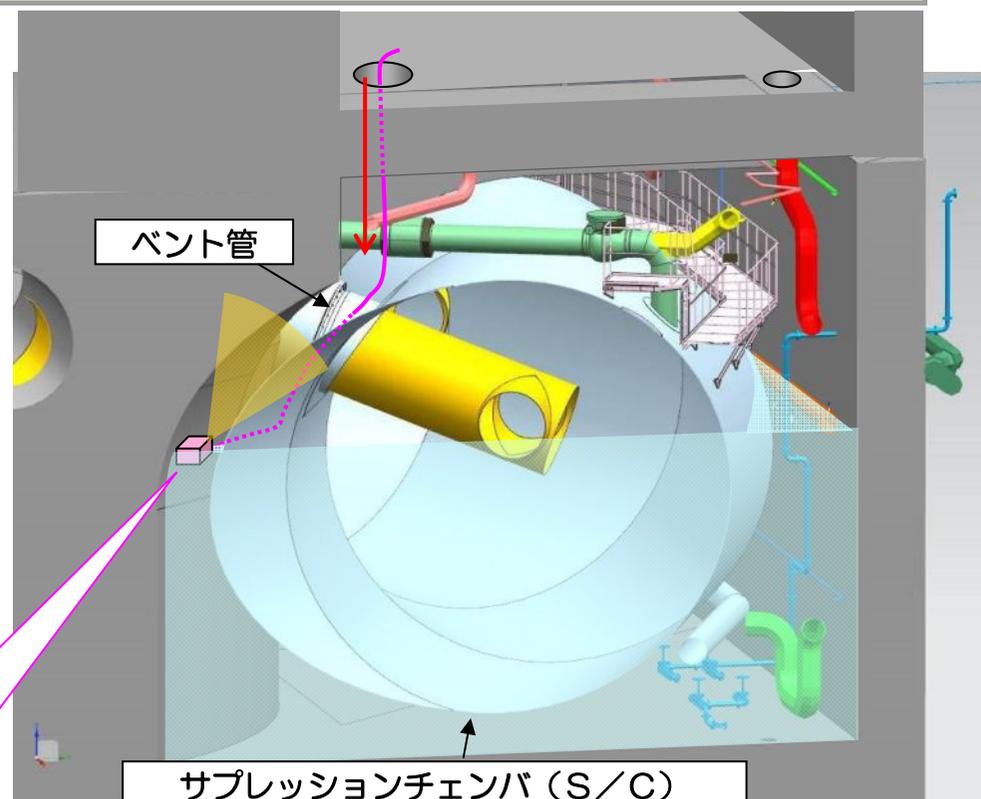
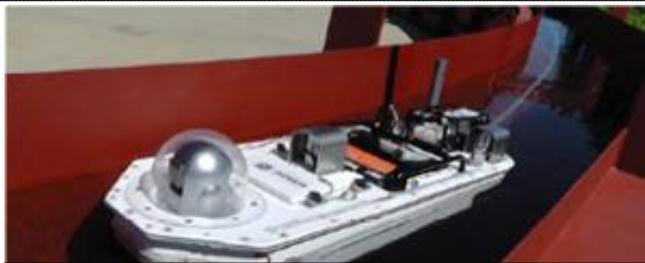
## 1号機ベント管下部周辺の調査(概要)

- 燃料デブリ取り出し準備に必要な原子炉格納容器の補修(止水)に向け、格納容器からの漏えい箇所を推定することを目的としたベント管下部周辺の調査を実施。
- 水上ボートに搭載したカメラ映像により、ベント管スリーブ端部からの水の流れの有無およびサンドクッションドレン管の状況(外観)等を確認。

水上ボート

水上ボート 工場での航行試験の様子

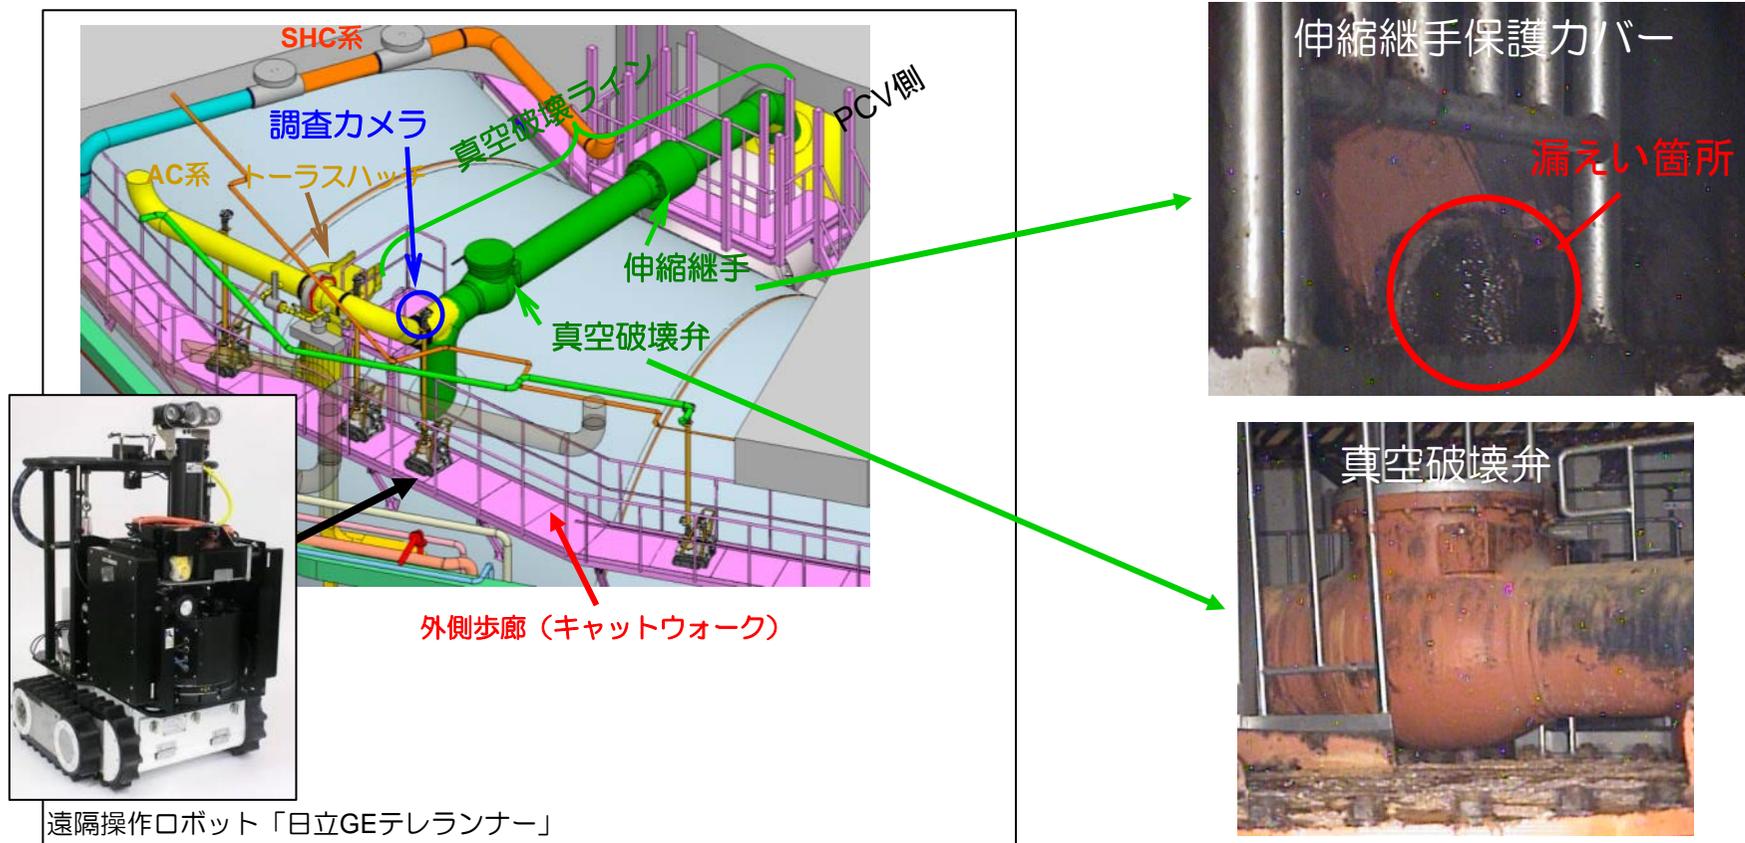
- 平成26年5月27日、1号機トールス室内に遠隔操作ロボットを投入し、外側歩廊(キャットウォーク)から調査を実施し、真空破壊ラインの伸縮継手保護カバーからの漏えいを確認。
- 調査結果は今後の調査と、将来のPCV水張りのための止水作業に反映予定。

遠隔操作ロボット「日立GEテレランナー」

S/C上部調査イメージ図

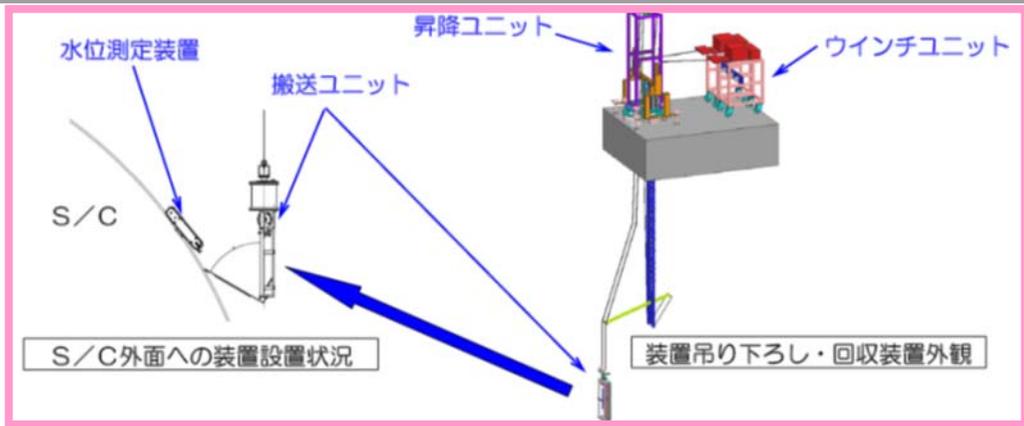
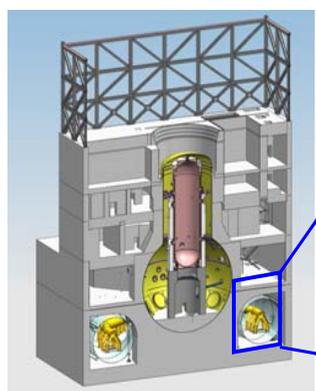
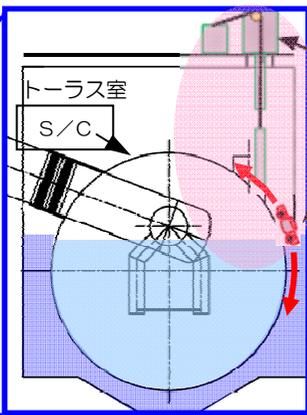
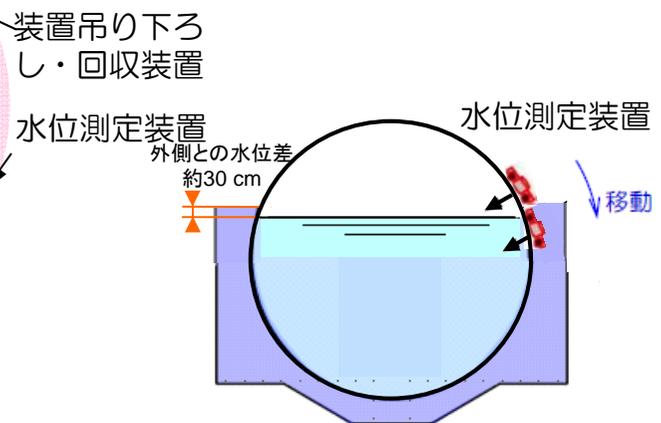
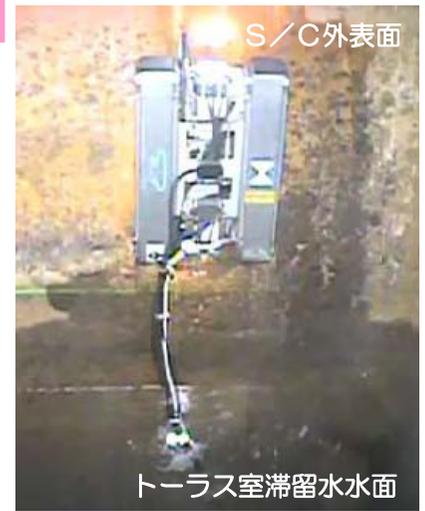
## 2号機S/C内水位測定(概要)

- 燃料デブリ取り出し準備に必要な原子炉格納容器の補修(止水)に向け、格納容器からの漏えい箇所の開口状況を推定することを目的としてS/C内の水位測定を実施。  
(S/C内とS/C外(トラス室)での水位差から漏えい箇所の開口面積を推定し、S/Cに充填する止水材がS/C内から流出する可能性等を検討)

2号機S/C内水位測定イメージ図

測定状況

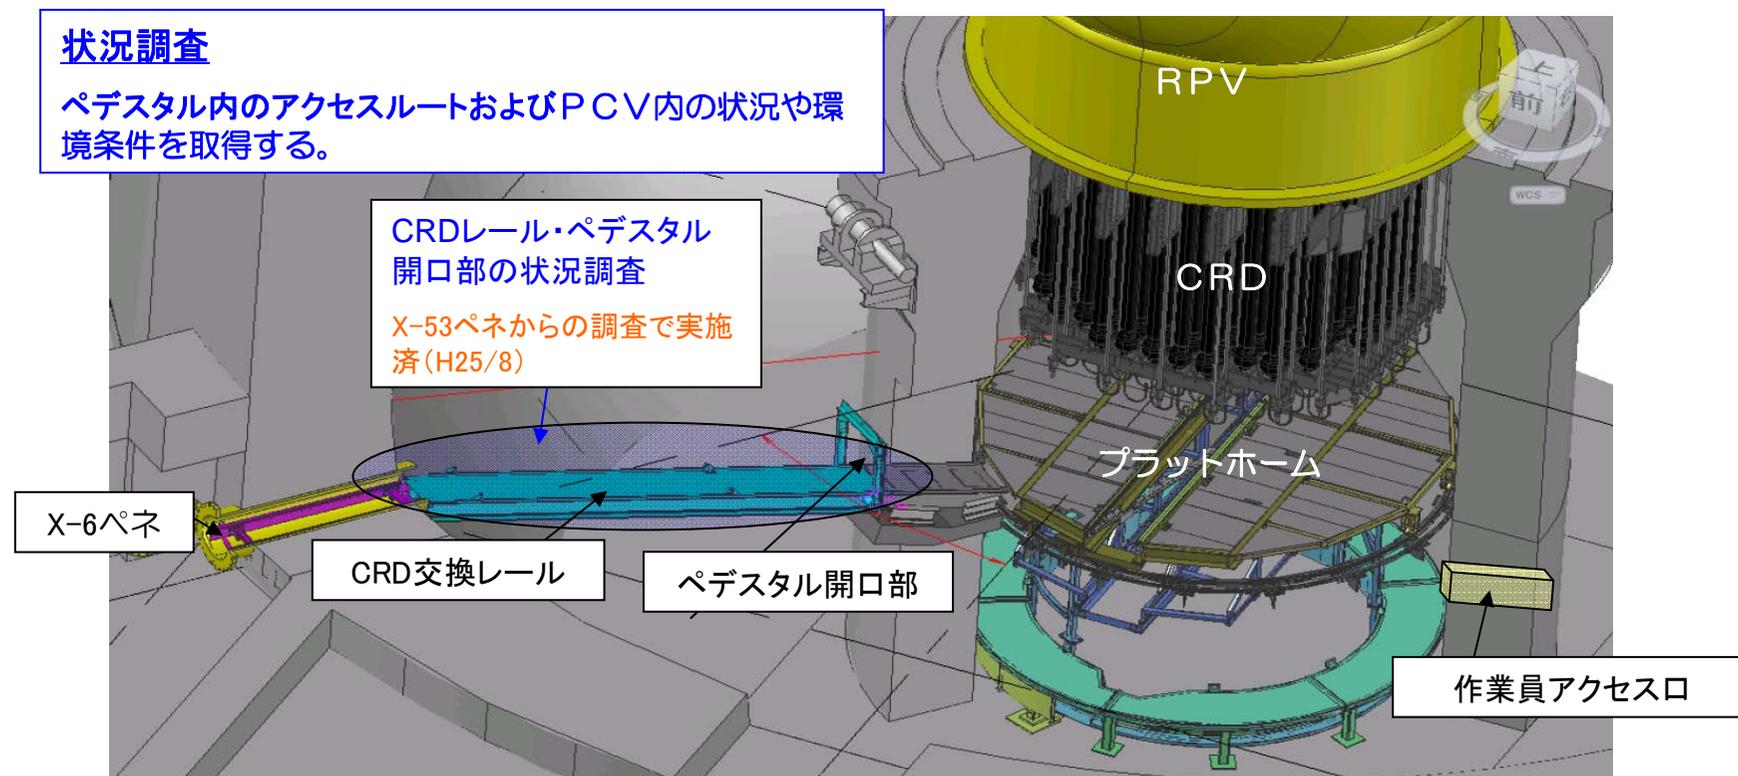
## 2号機PCV(ペDESTAL内)調査(計画案)

- X-6ペネ→CRD交換レール→ペDESTAL開口部を經由しペDESTAL内に調査装置を投入することでペDESTAL内の燃料デブリの位置(分布)の把握を目的とした調査を計画。
- 事前調査としてCRD交換レール～ペDESTAL開口部の状況調査を実施。

※⑤はペDESTAL外からのアクセスについても検討中

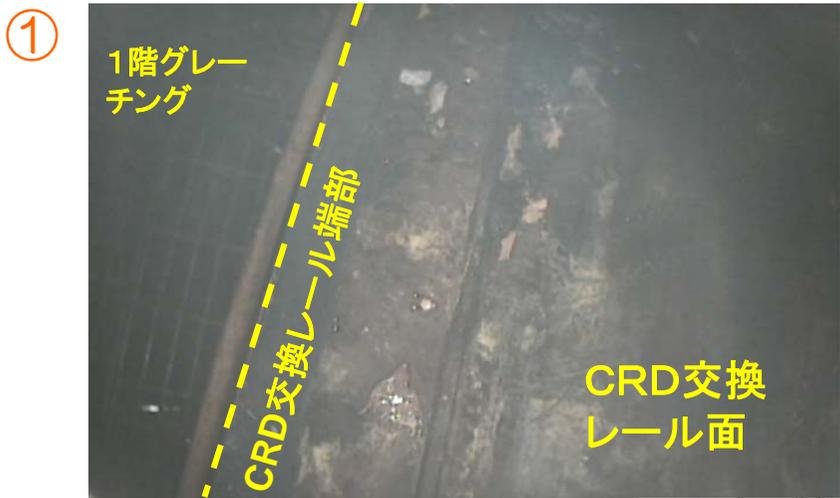
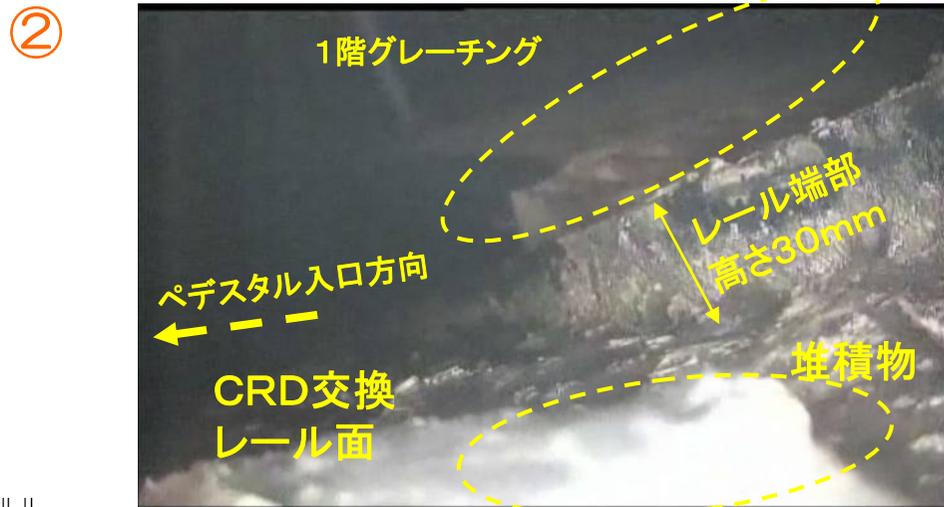
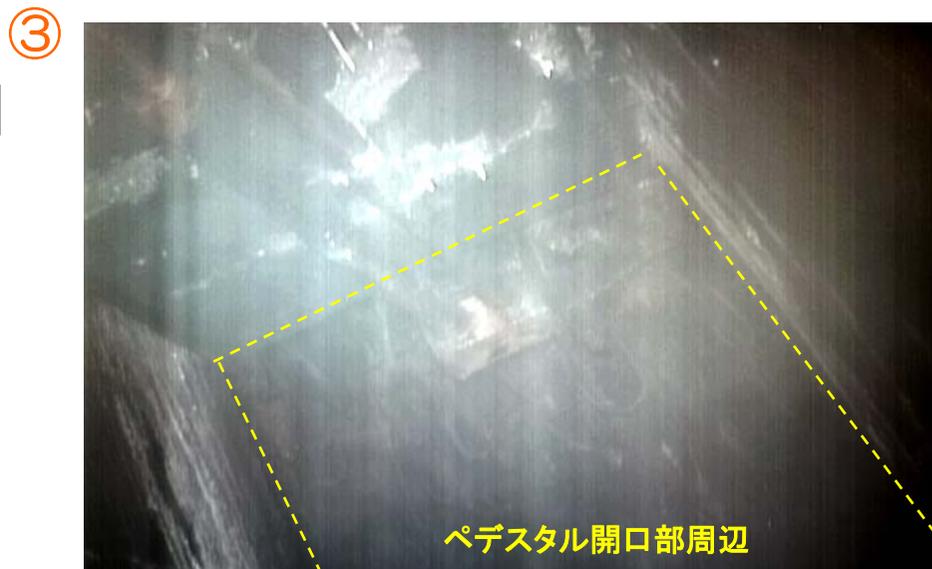
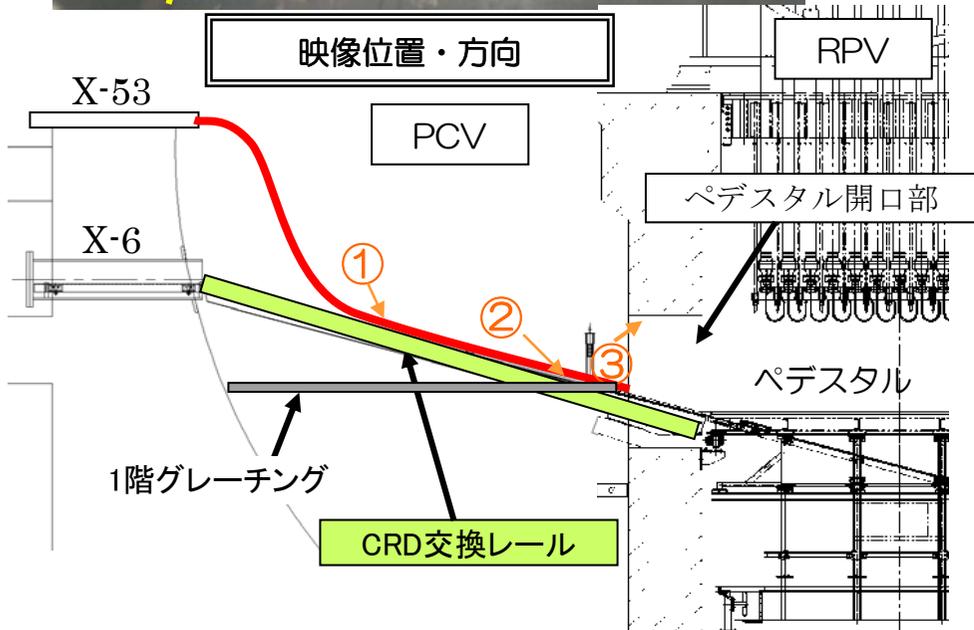
## 2号機PCV(ペDESTAL内)調査(調査結果)

注記:①~③の写真は画像処理後

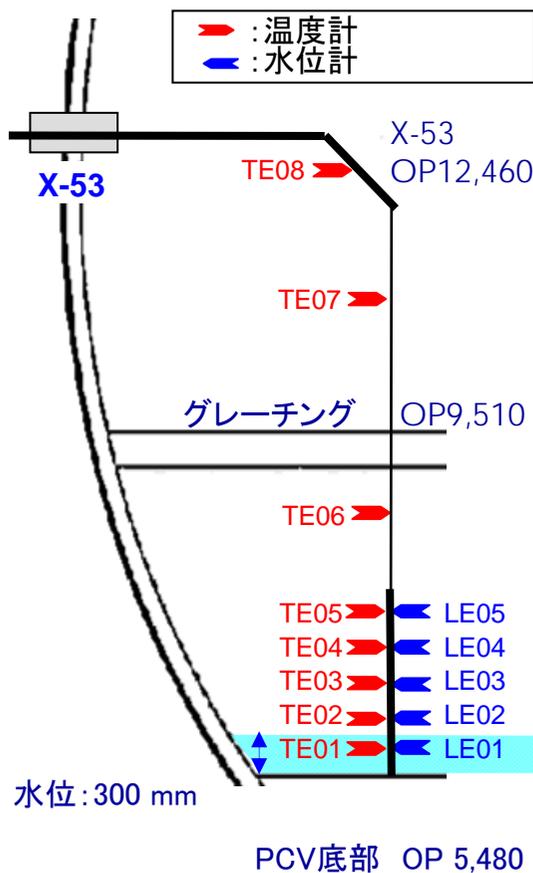
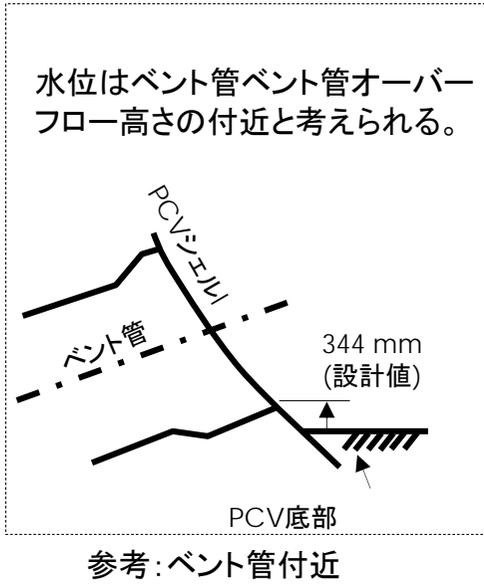
## 2号機PCV内水位の見極め

- 2012年3月の測定装置投入の失敗後、2014年6月初旬に装置の再投入に成功。
- 以来、PCV内の水位と温度の監視を継続中。

モニタリング結果				高さ
	温度[°C]	水位		
TE08	33.7	-	-	OP.11,920
TE07	33.7	-	-	OP.10,690
TE06	33.5	-	-	OP.8,100
TE05	33.5	LE05	OFF	OP.6,430
TE04	33.5	LE04	OFF	OP.6,230
TE03	33.6	LE03	OFF	OP.6,030
TE02	35.0	LE02	OFF	OP.5,830 *PCV底部から350mm
TE01	35.8	LE01	ON	OP.5,630 *PCV底部から350mm

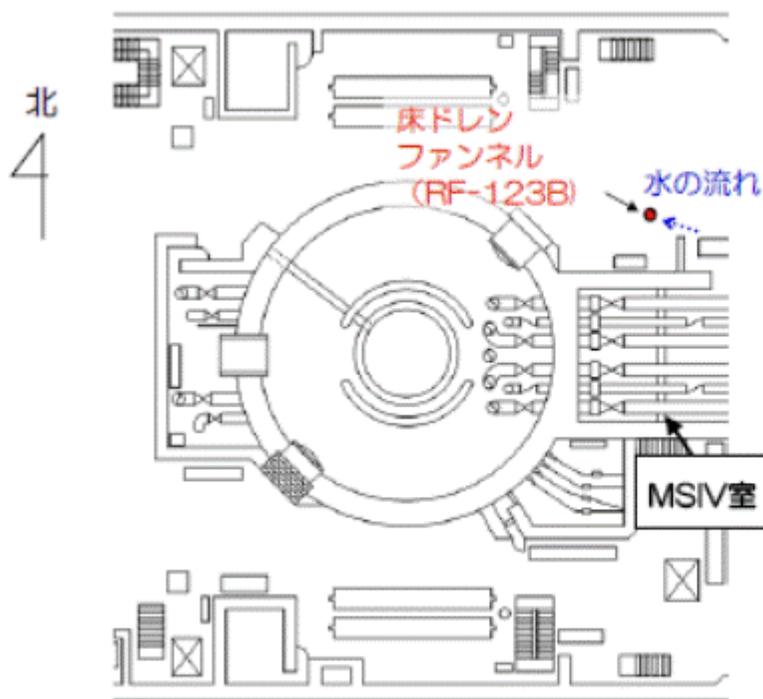
3号 原子炉建屋1階 概略平面図

## 3号機原子炉建屋1階主蒸気隔離弁室付近から床ドレンファンネルへの水の流れについて

- 平成26年1月18日、3号機原子炉建屋瓦礫撤去用ロボット(ASTACO-SoRa)のカメラ画像を確認していた当社社員が、3号機原子炉建屋1階北東エリアの主蒸気隔離弁室の扉付近から、その近傍に設置されている床ドレンファンネルに向かって水が流れていることを確認した。
- 平成26年1月21日、瓦礫撤去作業の為、当該ロボットを進めていたところ、注水の流量が大幅に減少していることを確認した。
- プラントパラメータ等の異常は確認されていない。

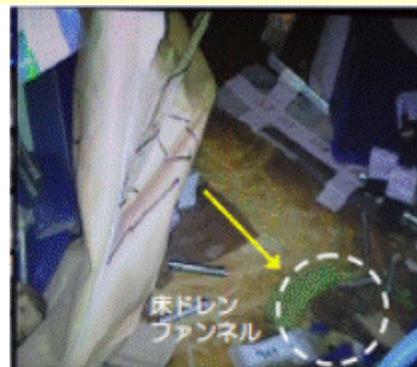
流水確認時 (1月18日撮影)

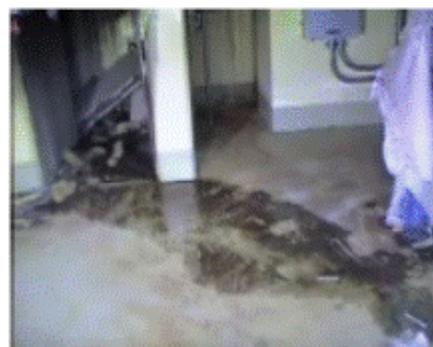
流水減少時 (1月21日撮影)

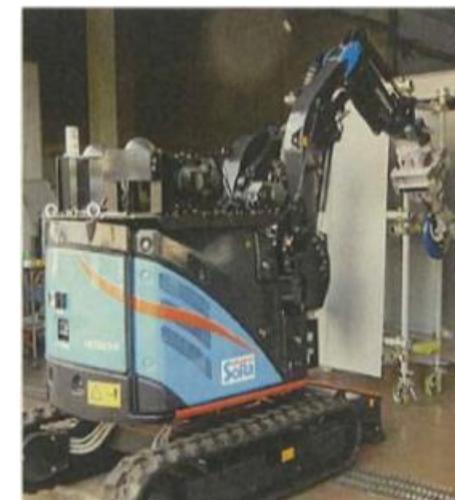
遠隔操作重機  
ASTACO-SoRa

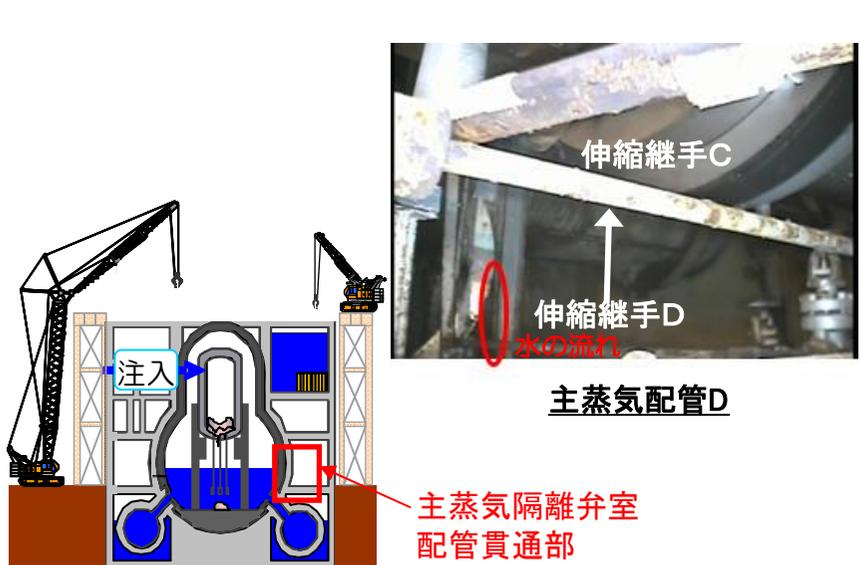
■ 5月15日、主蒸気隔離弁室にカメラを挿入し、主蒸気ライン付近からの漏えいを確認。3号機PCVからの漏えいが初めて確認された。

パンチルトカメラ

内視鏡カメラ

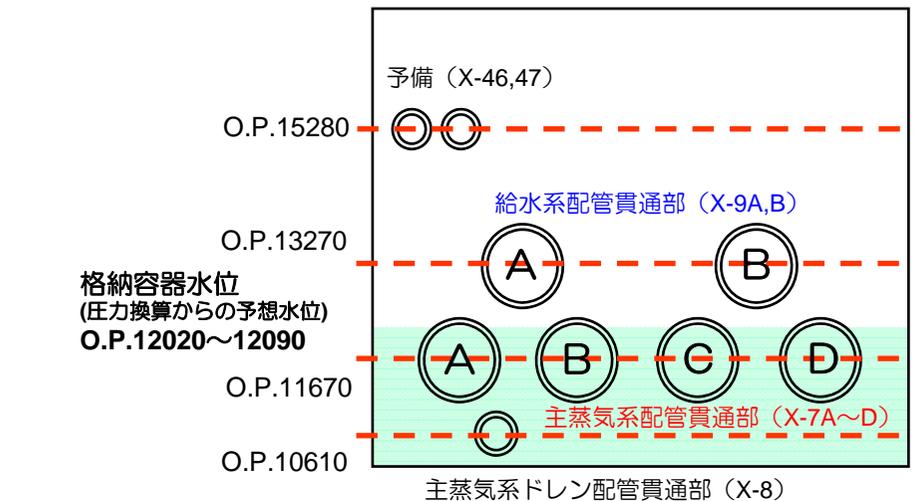
主蒸気隔離弁室内配管貫通部 断面模式図

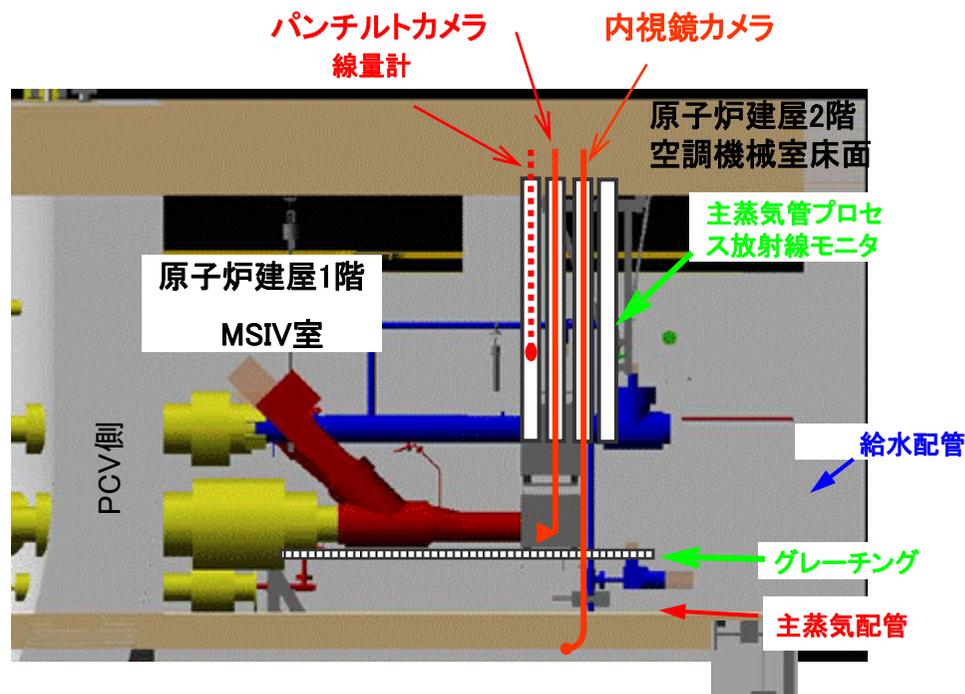
MSIV室断面図
