平成26年度 技術研究組合国際廃炉研究開発機構シンポジウム

# 福島第一原子力発電所の現状

増田 尚宏

東京電力株式会社  
福島第一廃炉推進カンパニーCDO

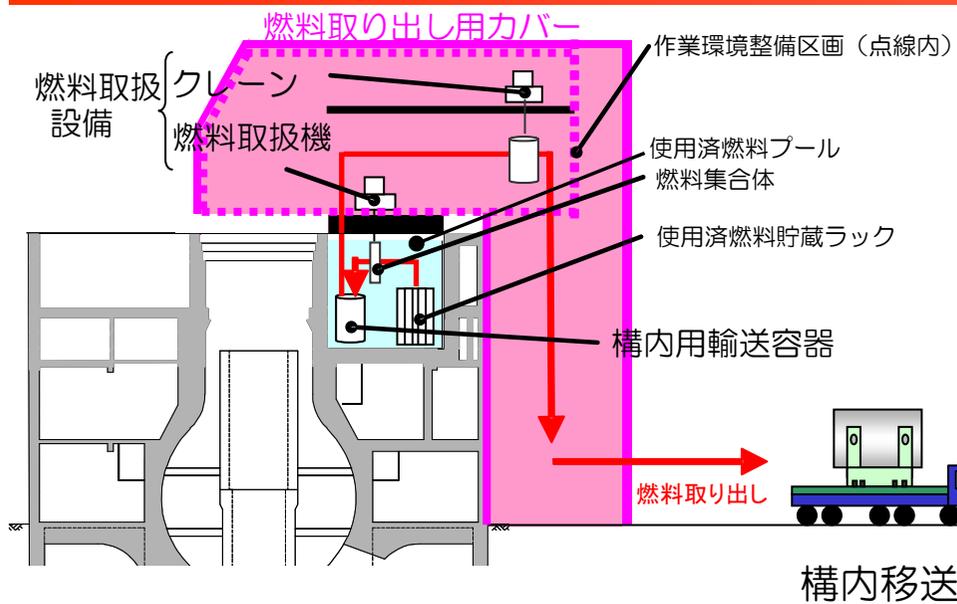
- 4号機使用済燃料プールからの燃料取り出し作業を2013年11月18日より開始。
- 同プールには、取り出し作業開始時点で1533体の燃料が保管されており、2014年中に全ての取り出しを完了させる予定。
- 2014年6月30日現在、1188体の燃料を輸送済み。

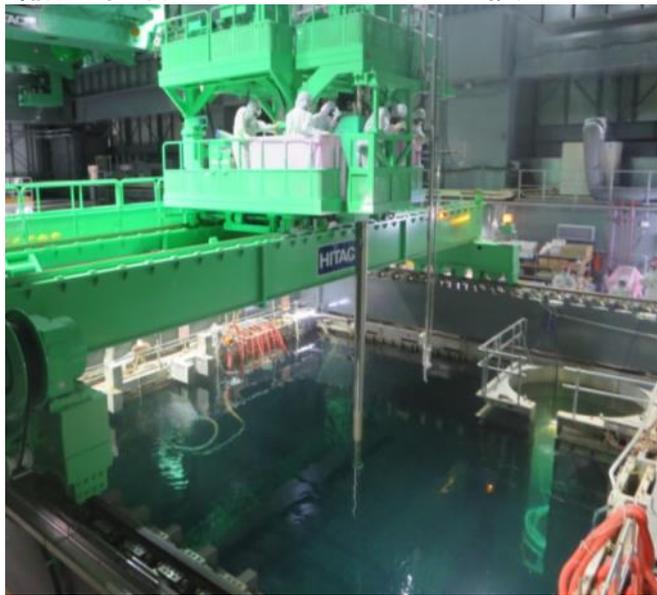
＜燃料取り出し作業の状況＞
