福島第一原子力発電所の状況

平成26年4月25日

東京電力株式会社

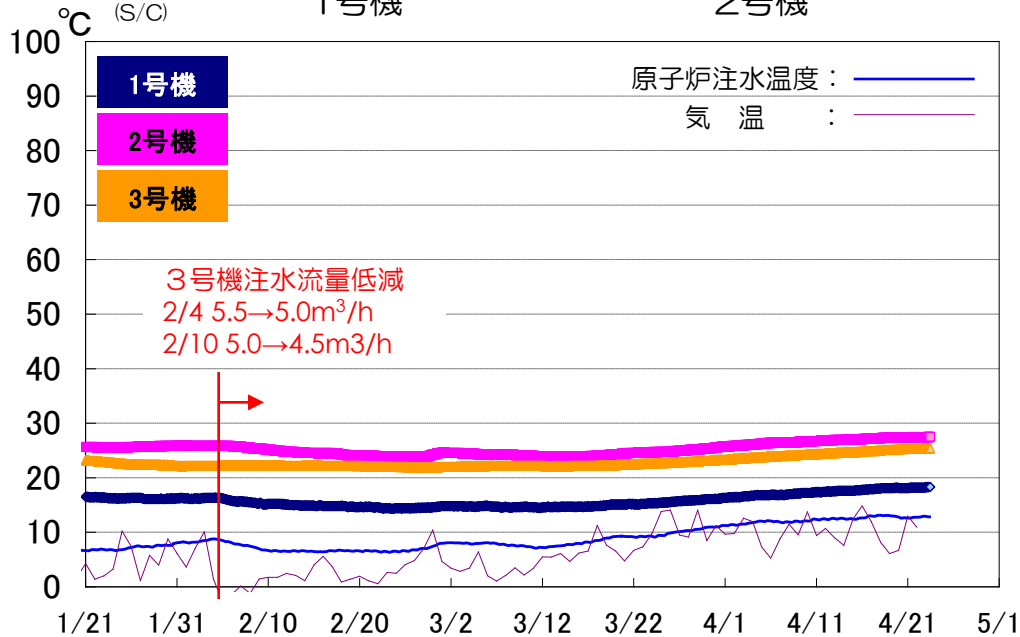
原子炉圧力容器底部温度

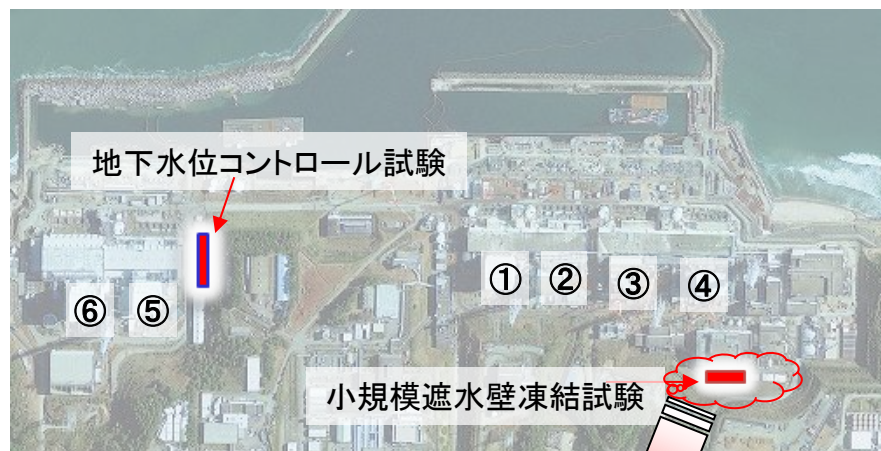
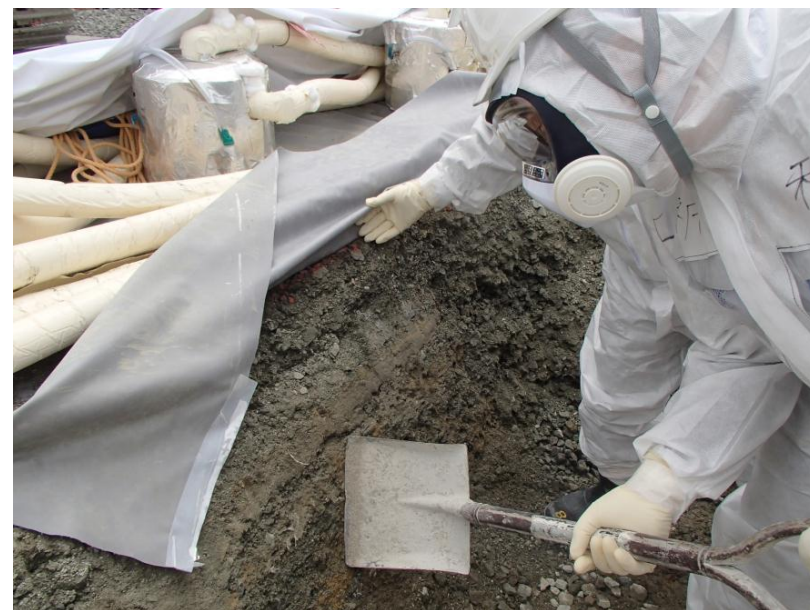
- 1～4号機を取り囲む凍土遮水壁の設置に向け、発電所構内でフィージビリティ・スタディを実施中。
- 3/14より共用プール西側において約10m×10mの小規模凍土壁の凍結を開始。
- 温度・地下水位の確認、実際に掘り返しての確認で、小規模凍土壁が造成されていると判断。

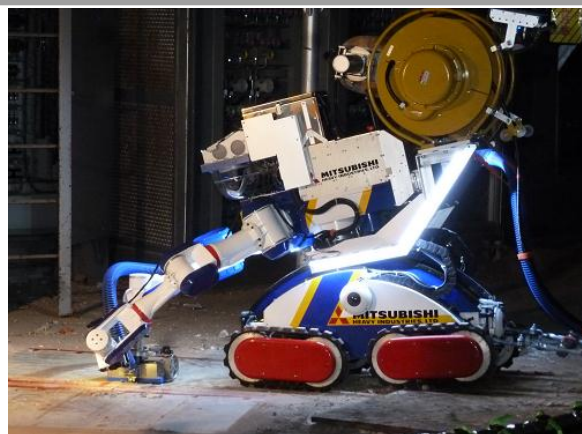
吸引・ブラスト除染装置

- ・ 吸引・ブラスト除染装置 : 1/30~2/4 1号機原子炉建屋1階
- ・ ドライアイスブラスト除染装置 : 4/15~21 2号機原子炉建屋1階
- ・ 高圧水除染装置 : 4/23~29 1号機原子炉建屋1階

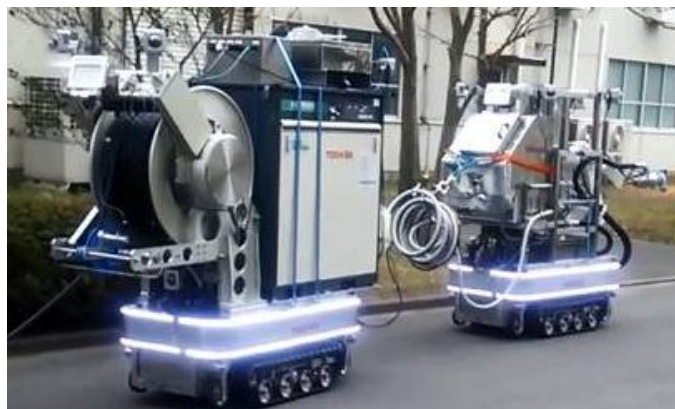
ドライアイスブラスト除染装置

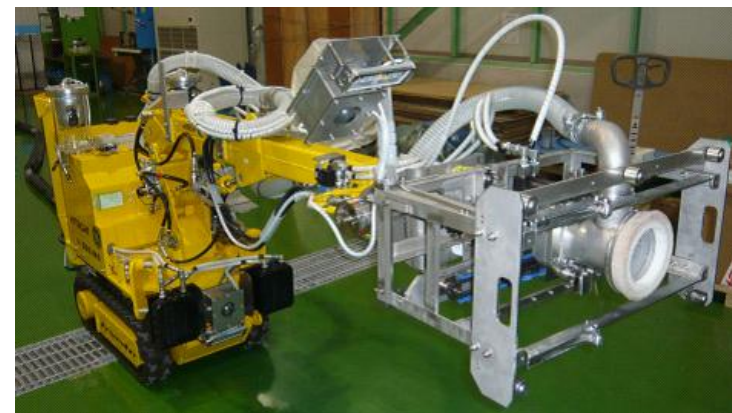
高圧水除染装置

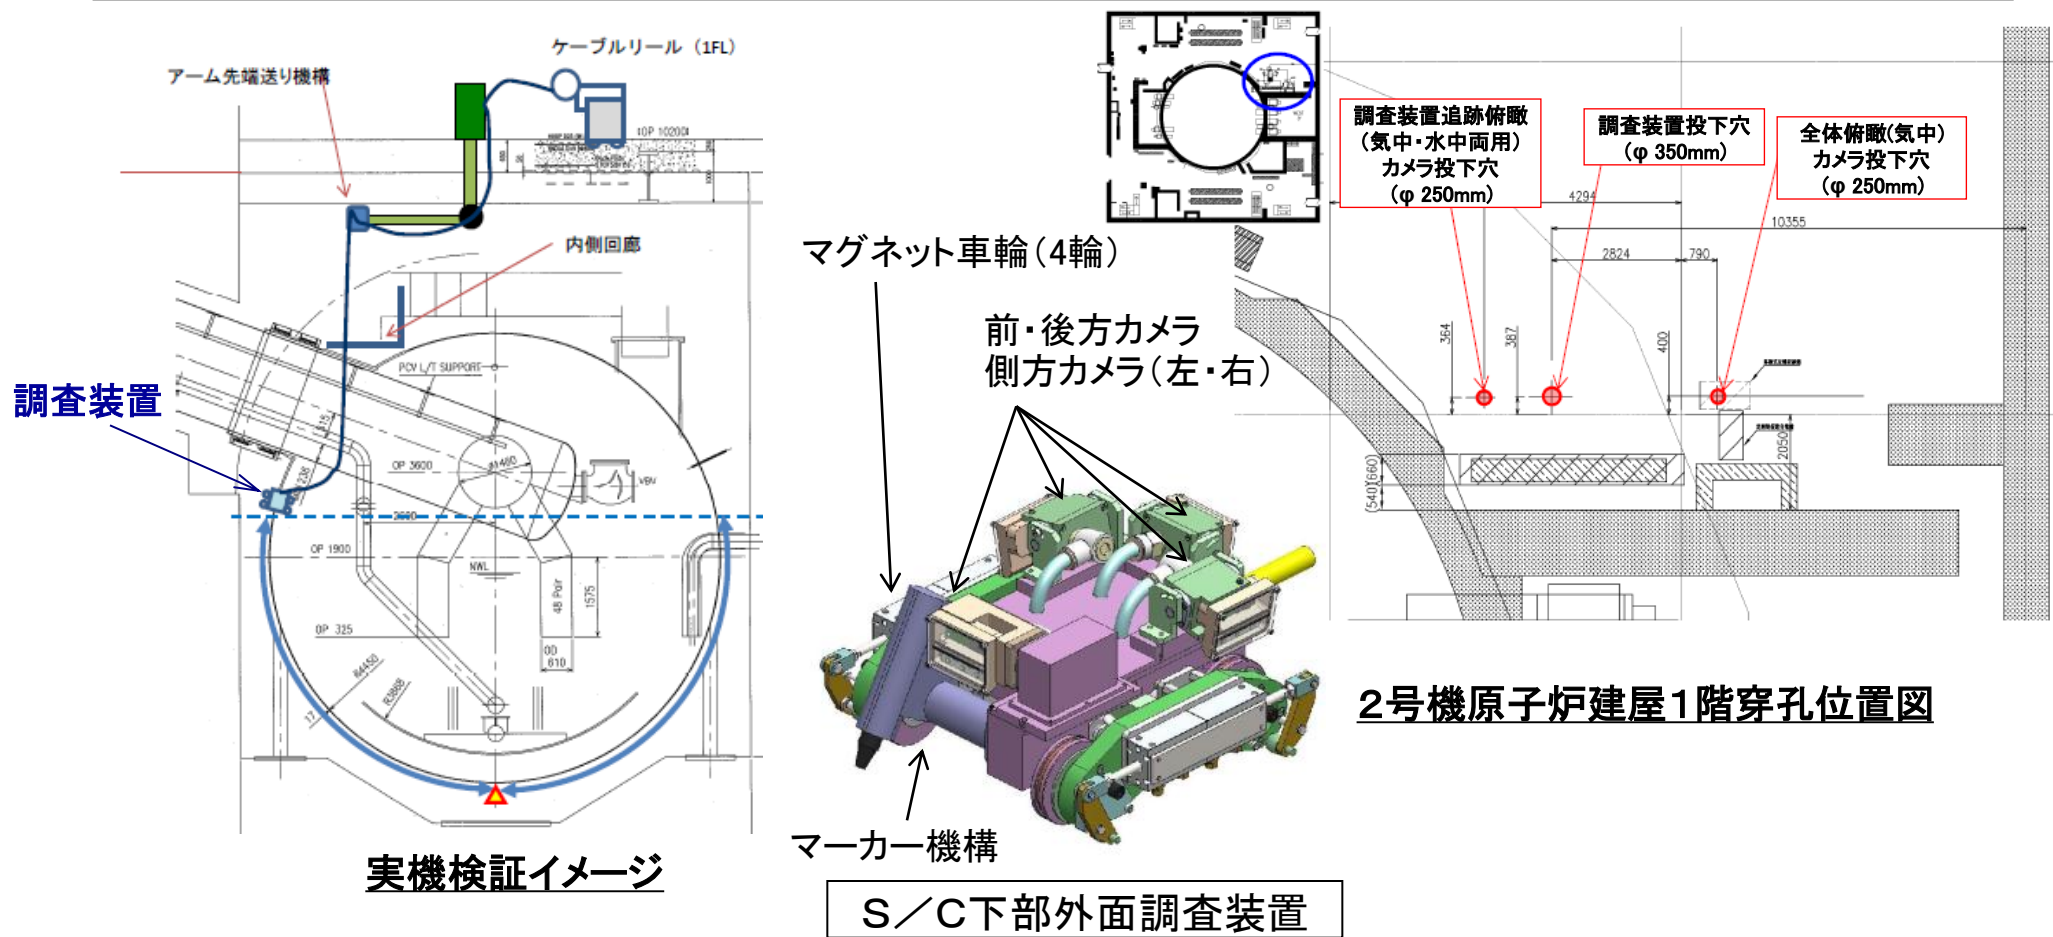
▶経済産業省の補助事業で開発中の下部外面調査装置について、実機での適用性を確認するため、2号機において実機検証を7～8月に計画。このための床穿孔作業を他作業との干渉を避けるため、先行して実施（4/17～26）。

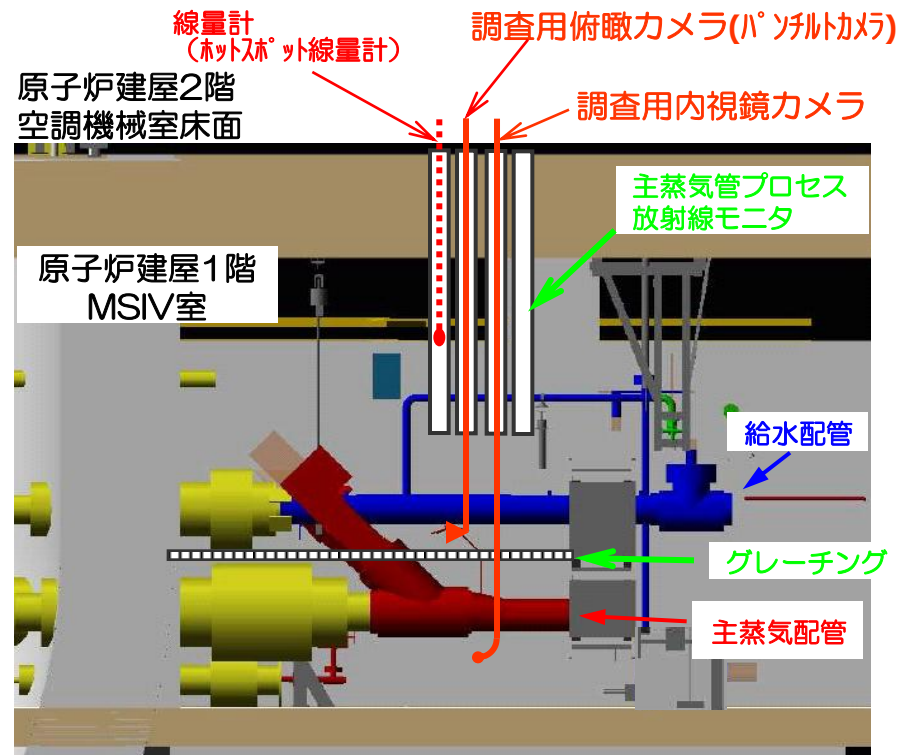
原子炉建屋1階MSIV室（断面）

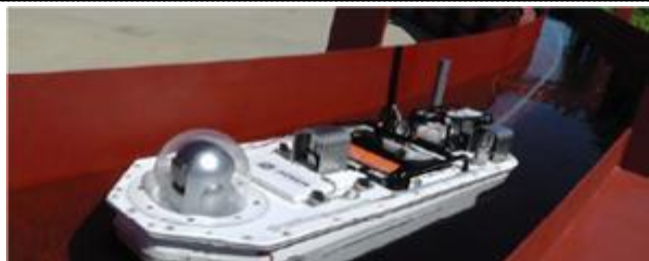
- ▶燃料デブリ取り出し準備に必要な原子炉格納容器の補修(止水)に向け、格納容器からの漏えい箇所を推定することを目的としたベント管下部周辺の調査を実施。
- ▶水上ボートに搭載したカメラ映像により、ベント管スリーブ端部からの水の流れの有無およびサンドクッションドレン管の状況(外観)等を確認した。

水上ボート

水上ボート 工場での航行試験の様子

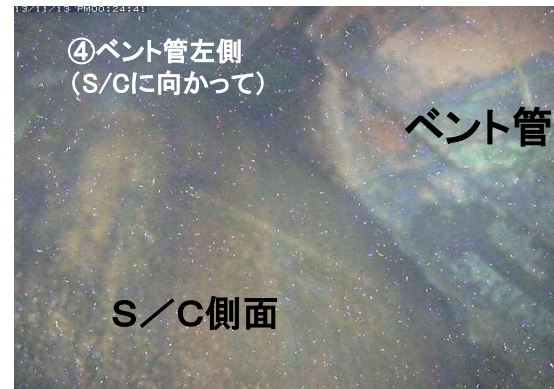
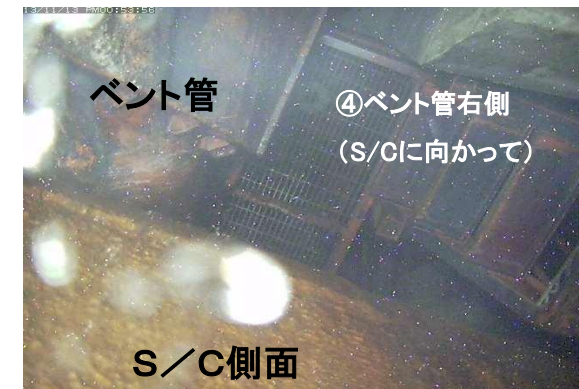
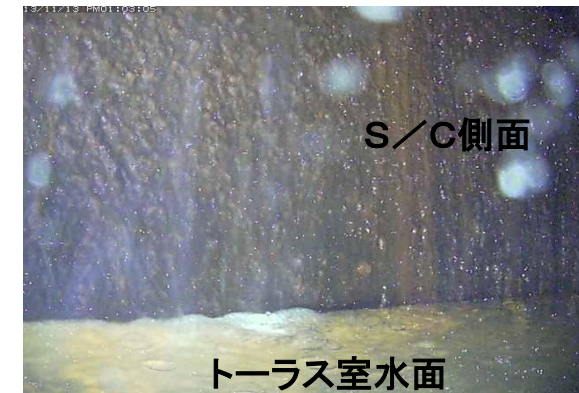
▶ベント管下部調査結果

- ④のベント管のS/C上部方向より、水がS/C表面を流れ落ちている状況を確認した。
- ①～③、⑤～⑧については、水の流下は確認されなかった。

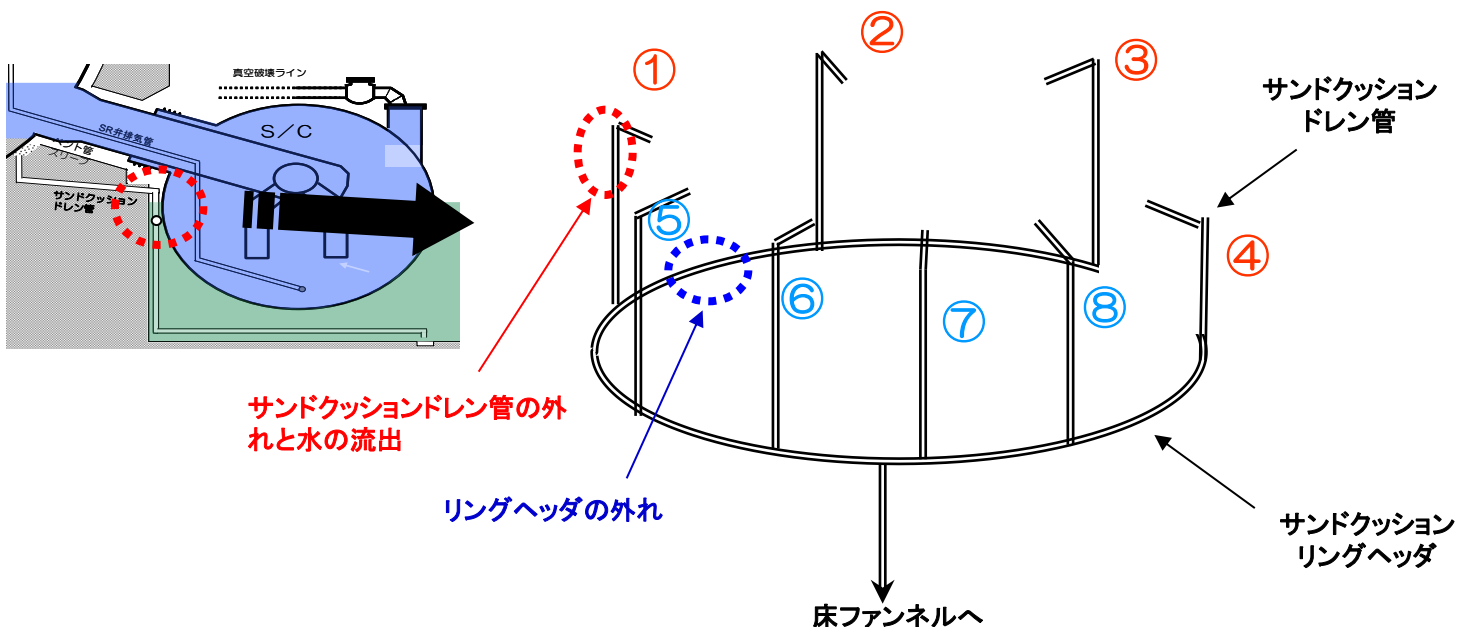
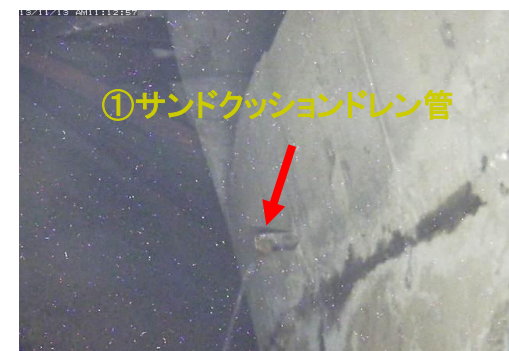
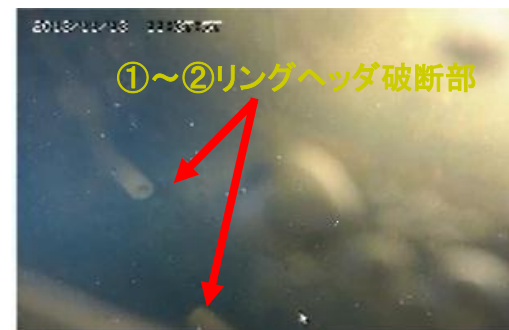
▶サンドクッションドレン管調査結果

- ①のサンドクッションドレン管が外れており、水が流出している状況を確認した。
- ②～⑧については、ドレン管が気中部では外れていないため、水の流出は確認されなかった。
- ①～②の間のリングヘッドの一部が外れていることを確認した(水中)。

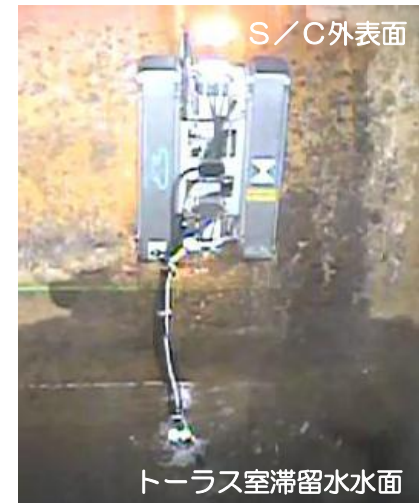
測定状況

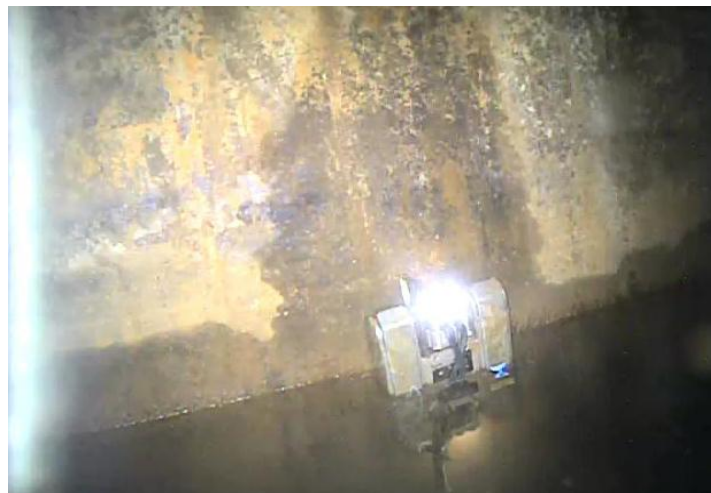
▶測定データ採取は、水位特定の信頼性を上げるため複数ライン(複数経度)を1/14~16の3日間で実施。1/14,15のデータは一連のデータ採取作業の途中で得られたもの。

測定日	1月14日	1月15日	1月16日
S/C内水位	約OP3, 210	約OP3, 160	約OP3, 150
トラス室滞留水水位(参考)	約OP3, 230	約OP3, 190	約OP3, 160
水位差	約20mm	約30mm	約10mm
測定方法	水中構造物の直接距離計測

測定時の状況
