# 燃料デブリ取り出し代替工法についての 情報提供依頼（RFI）

2013年12月17日

国際廃炉研究開発機構

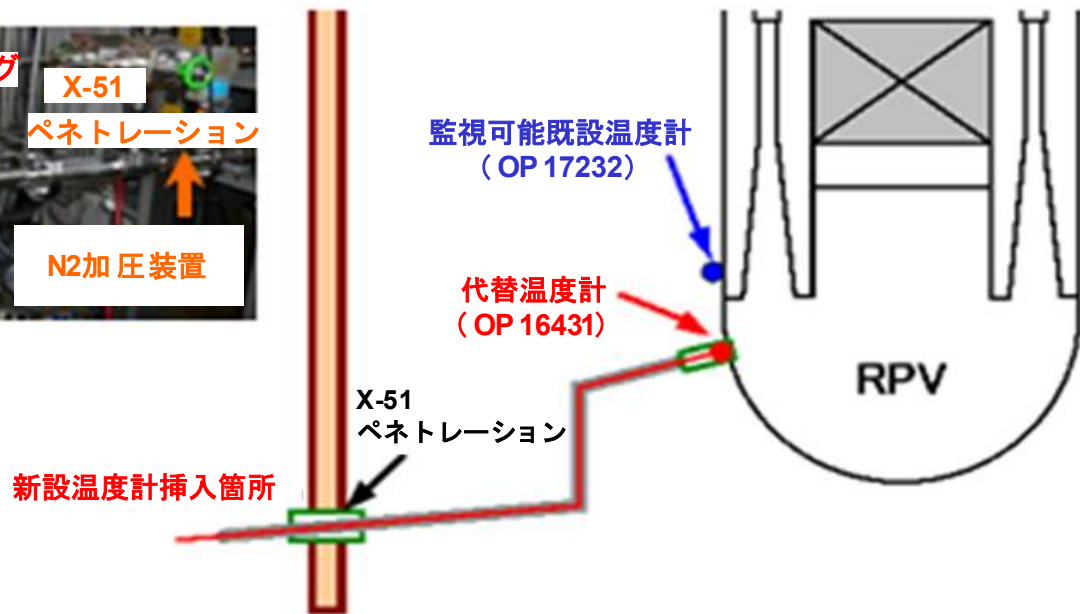
温度計の設置

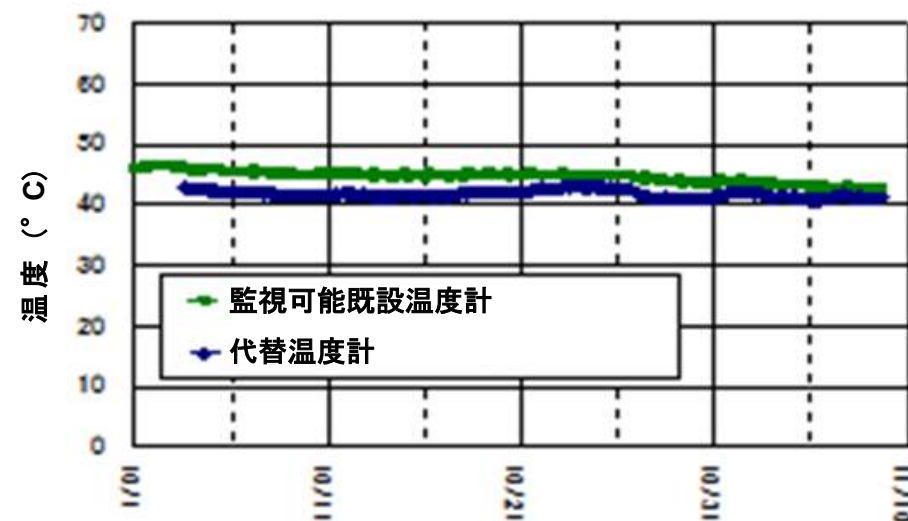
- 炉心(炉内)は注水によって連続的に冷却されており、低温状態（約40℃）が維持されている。
- 温度および希ガスのモニタリングにより未臨界状態であることが確認されている。

監視可能既設温度計および代替温度計の指示値の推移

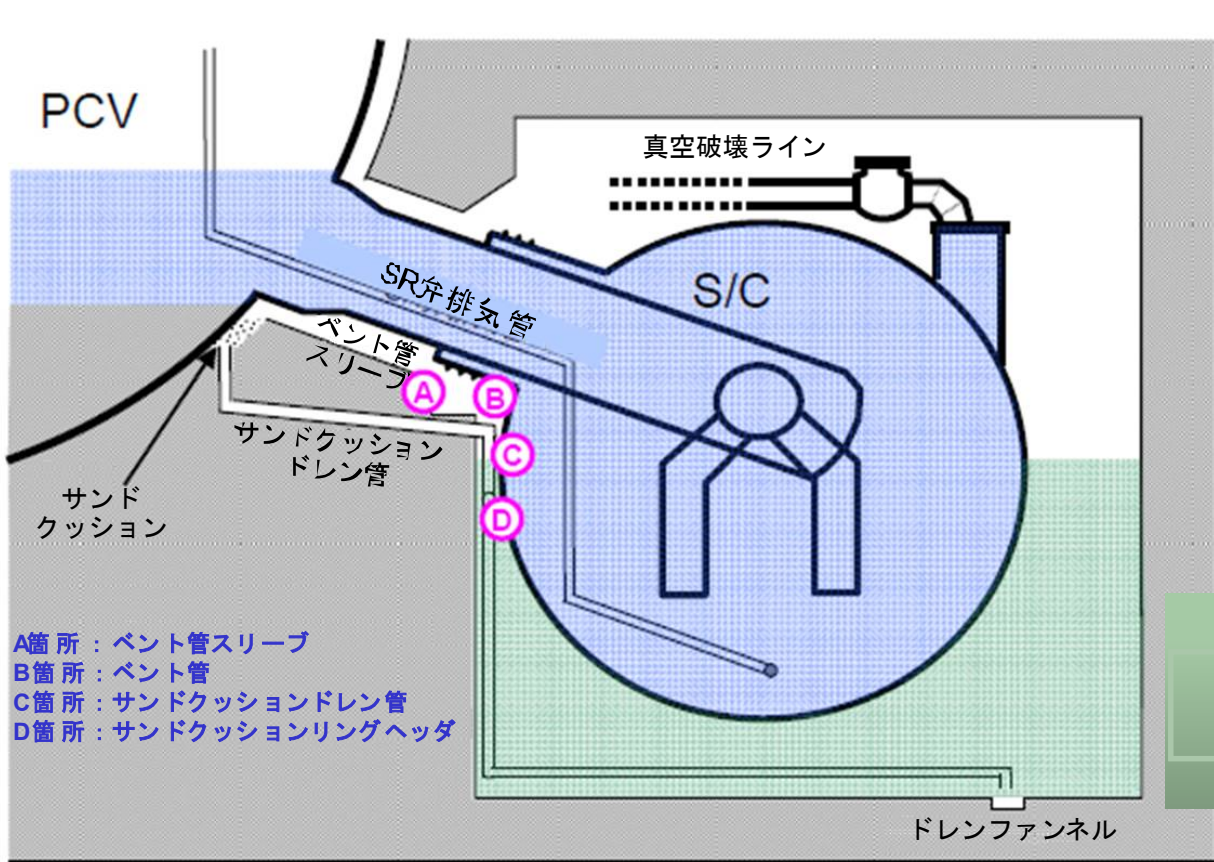
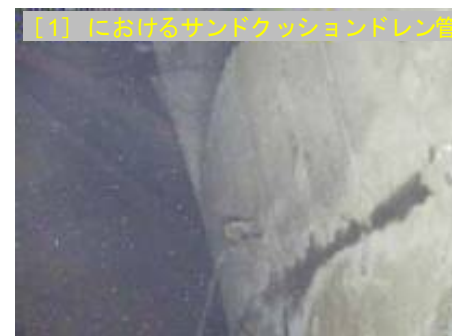
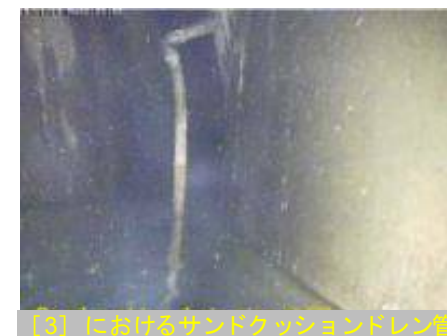
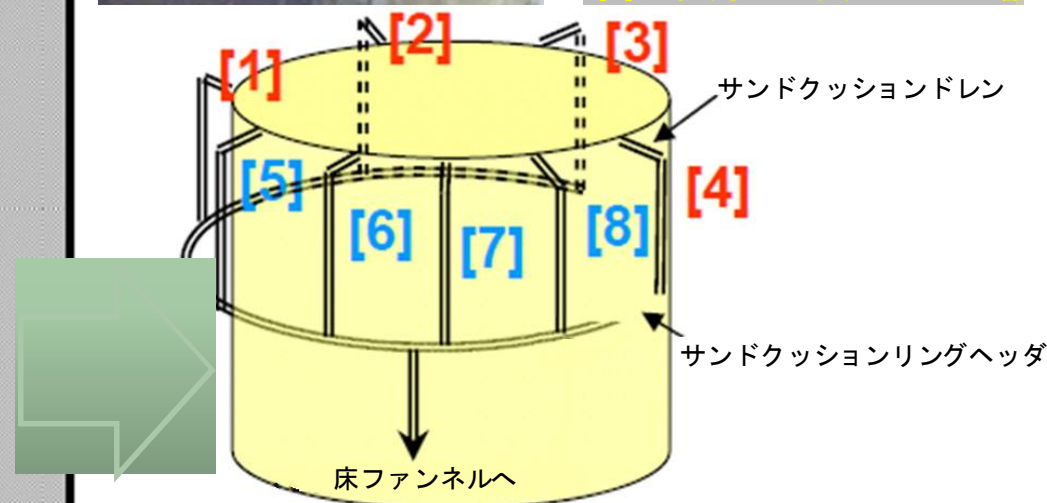
- ボートに搭載されたカメラにより、1号機のサンドクッションドレン管およびS/C壁において漏洩が確認されている。

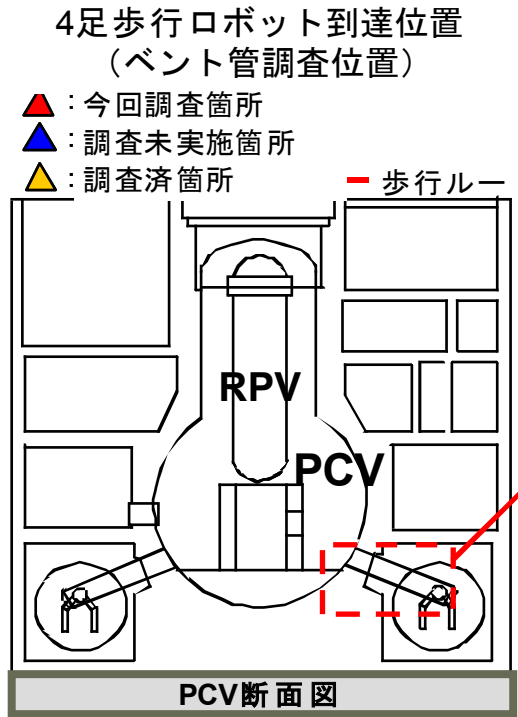
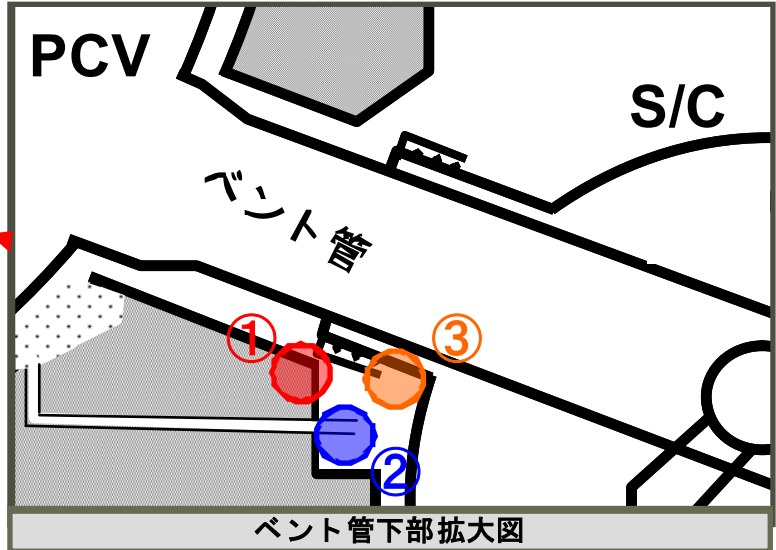
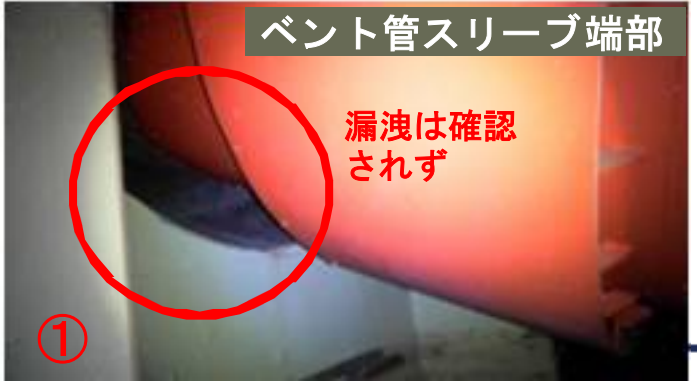
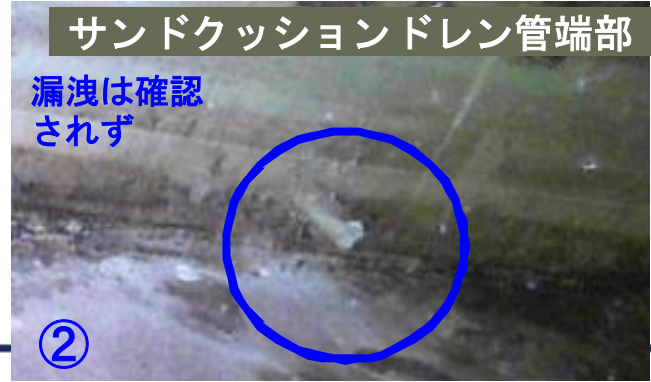
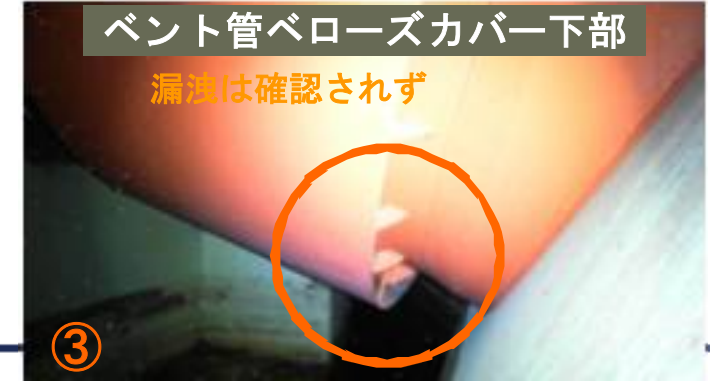
- 漏洩の可能性があり、炉内に注入された水がトーラス室底部に溜まっている。

実施日 : 2012年12月11日  
調査対象 : 左図参照

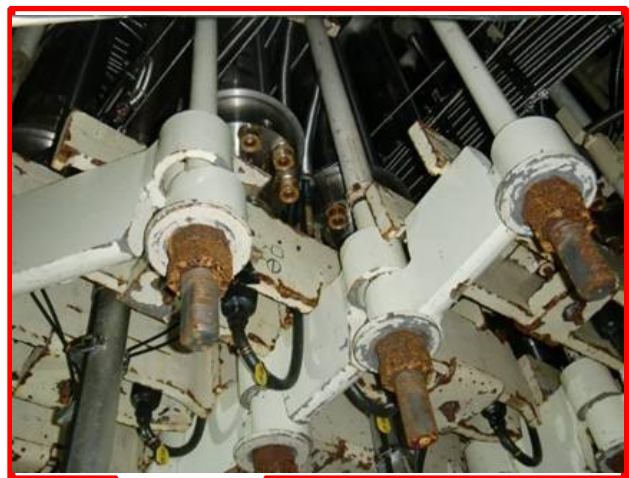
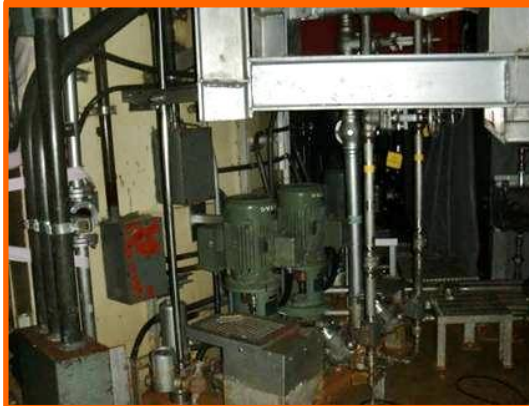
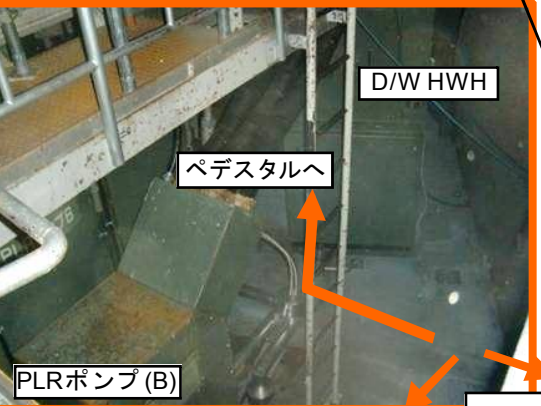
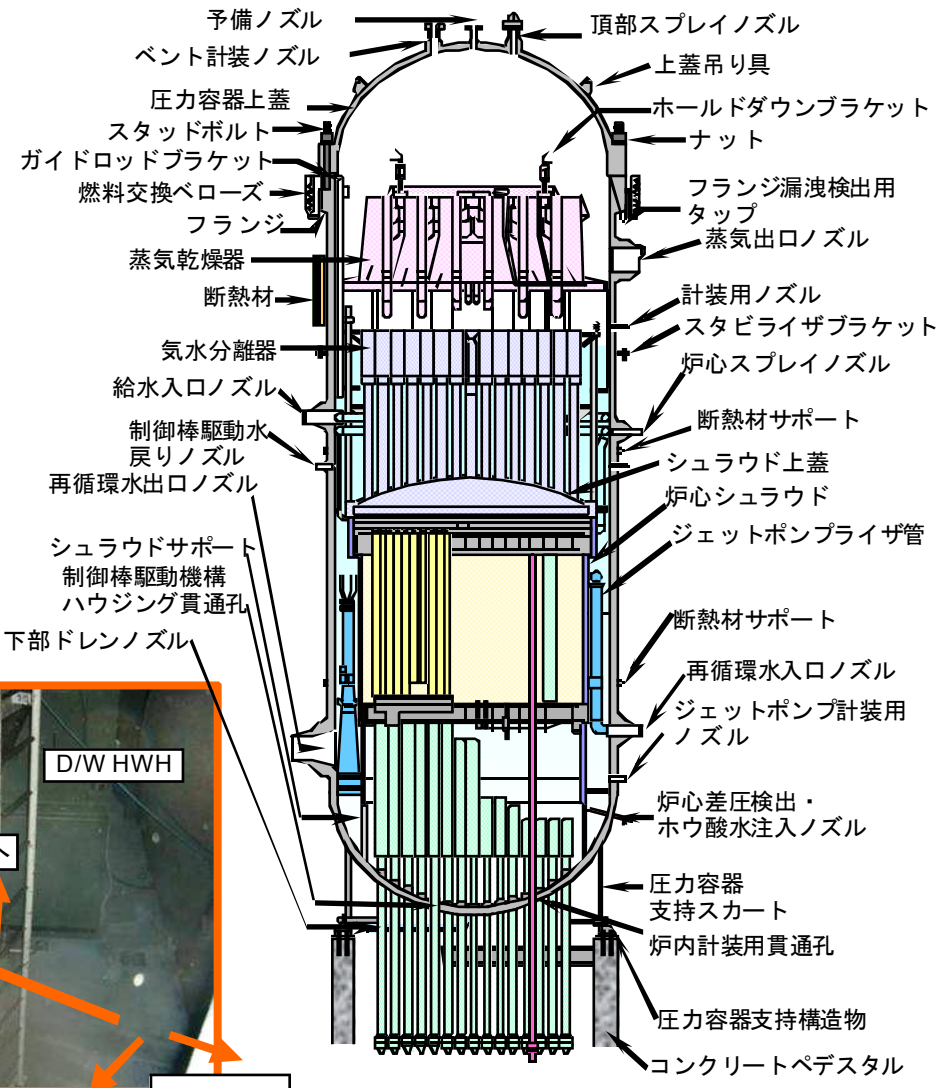
例: PCV内部構造は極めて複雑であり点検・補修機器の内部投入が困難

\*写真は5号機のもの (参考)

PCVペデスタル  
IRID

RPVの内部構造
