燃料デブリ取り出し代替工法についての 情報提供依頼（RFI）

RFIの技術的側面

国際廃炉研究開発機構

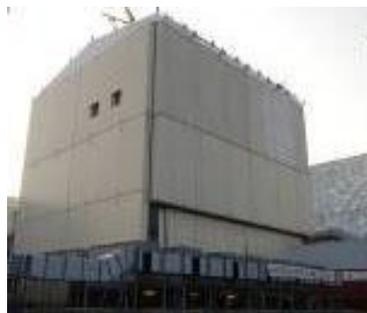
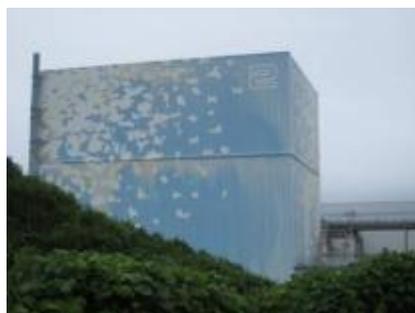
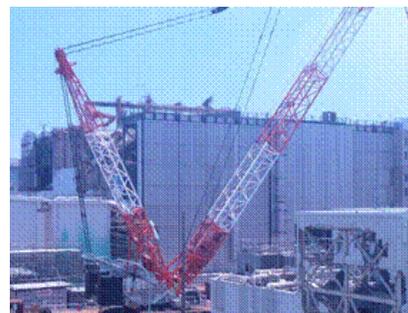
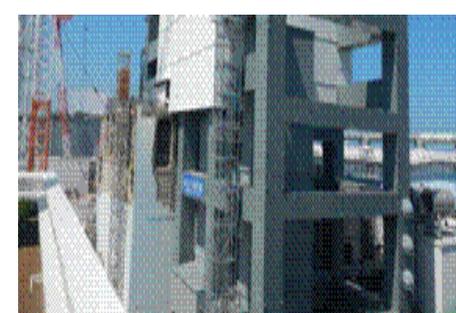
1～4号機の概要

- 廃止措置の進捗状態は号機ごとに異なっている。
- 4号機の使用済燃料プールからの使用済燃料の取り出しは11月18日に開始された。

電気出力	460MW	784MW	784MW	784MW
商業運転開始日	1971年3月	1974年7月	1976年3月	1978年10月

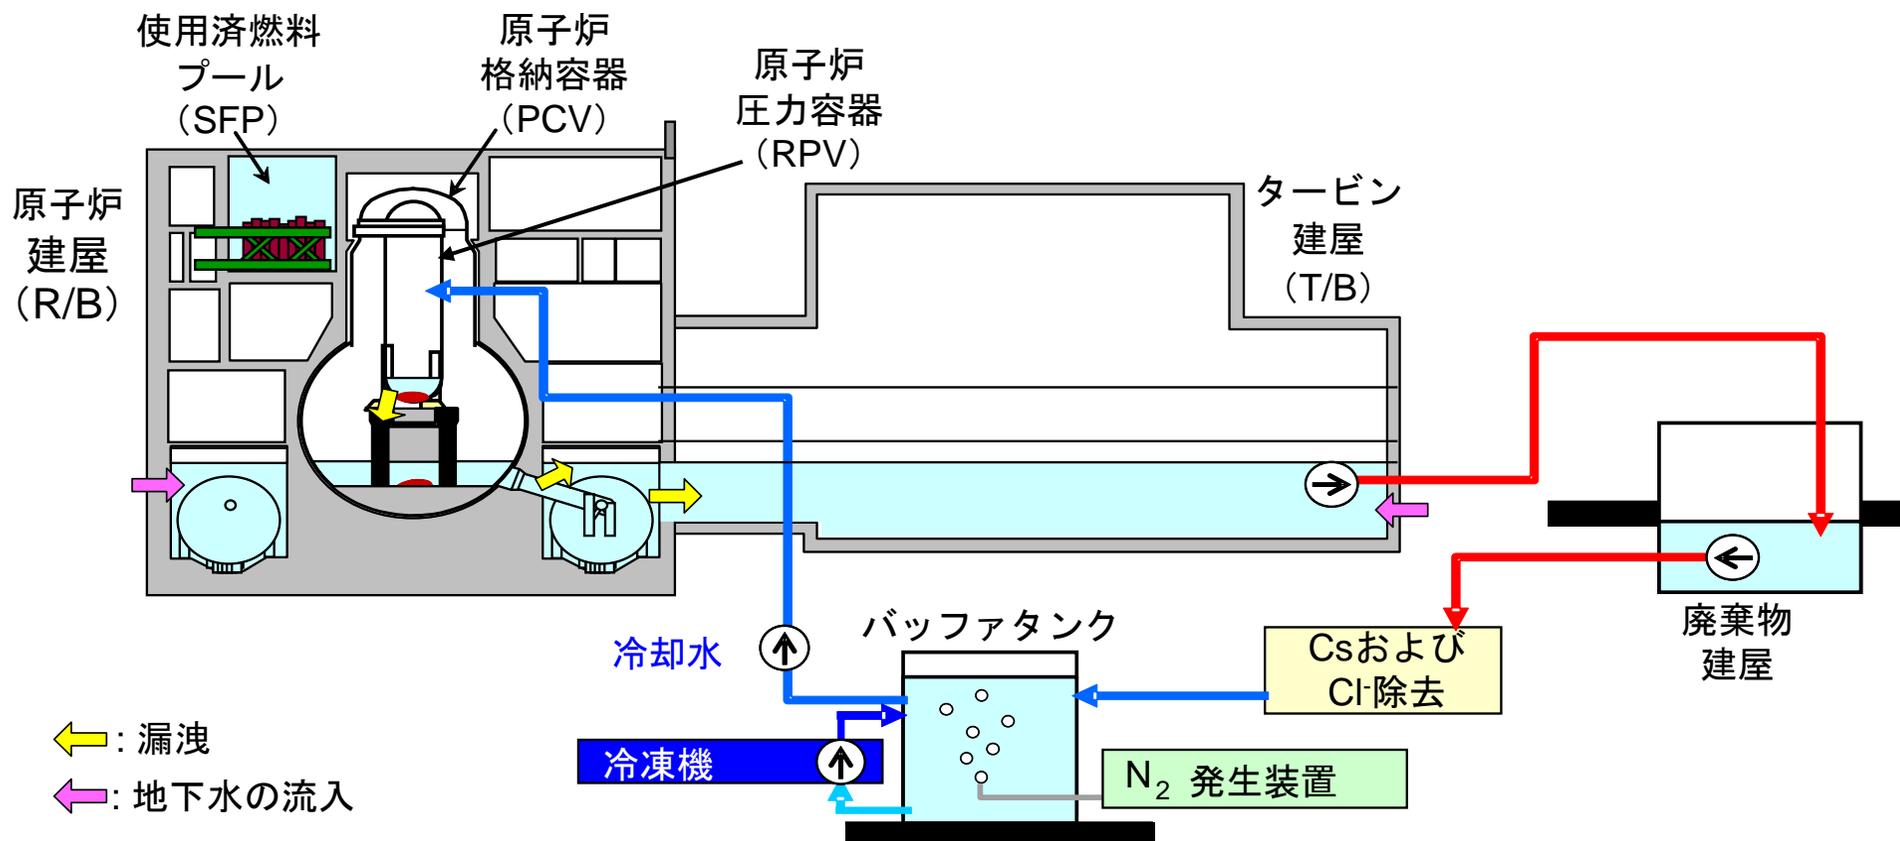
1～3号機の循環注水冷却の現状

- 冷却水はRPV、PCVおよびR/BからT/Bへ漏洩している。
T/Bにたまった水は、CsおよびCl除去システムで浄化された後に冷却水として再利用される。
- 地下水の流入は、多重性、多様性および独立性を有するシステムによって処理されるべき「汚染水」の量を増加させている。

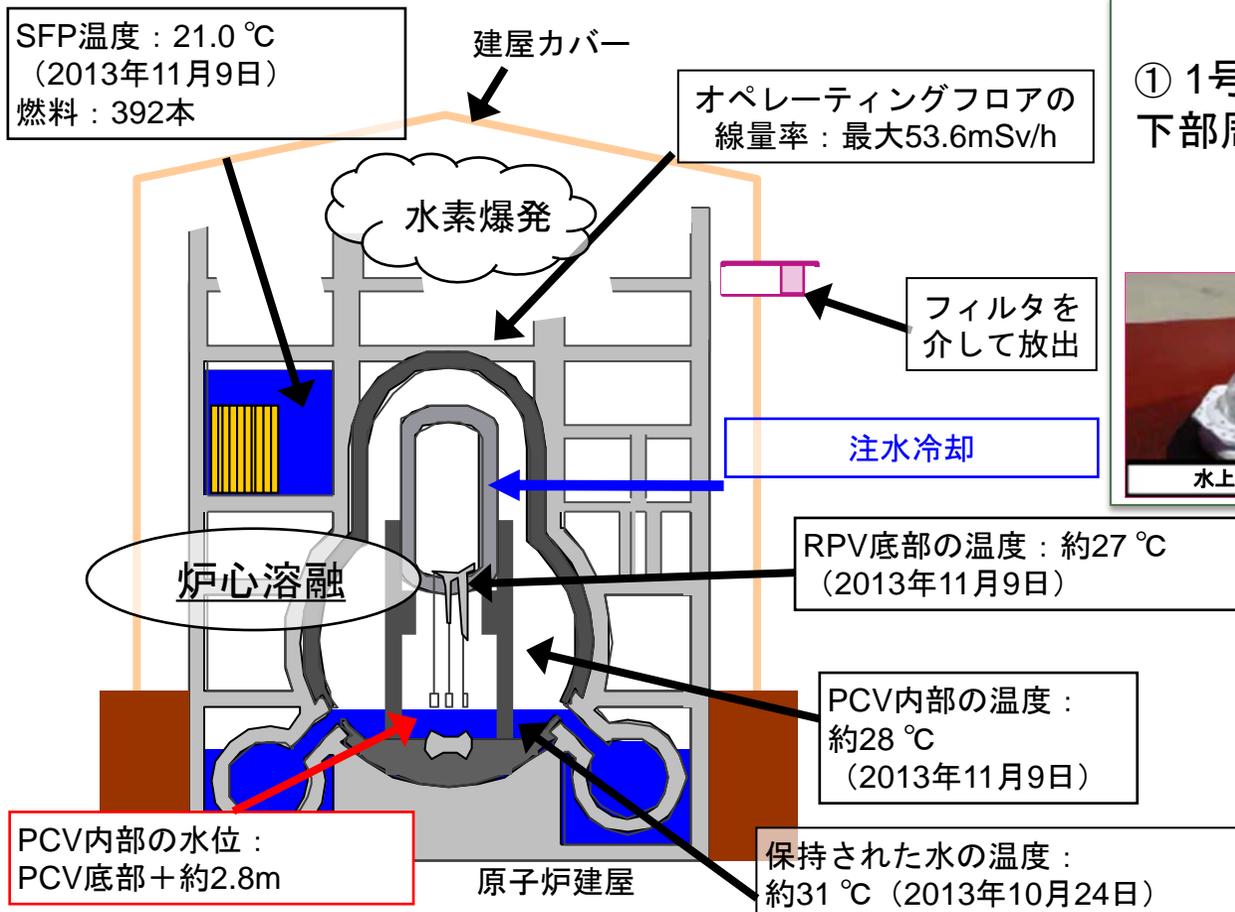
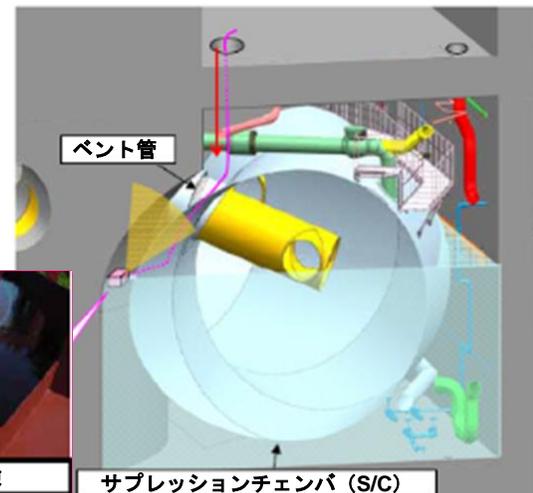
① 1号機ベント管下部周辺の調査

- デブリの推定位置：燃料のほとんどはPCVへ落下している。
- **1号機のトラス室およびベント管の調査**（2013年11月） [図①]
 - 漏洩箇所が検出された（サンドクッションドレン管、サンドクッションリングヘッド）。
- **CCDカメラによるPCV調査**（2012年10月） [図②]
 - 水位：PCV底部から約2,800 mm、水温：約35 °C

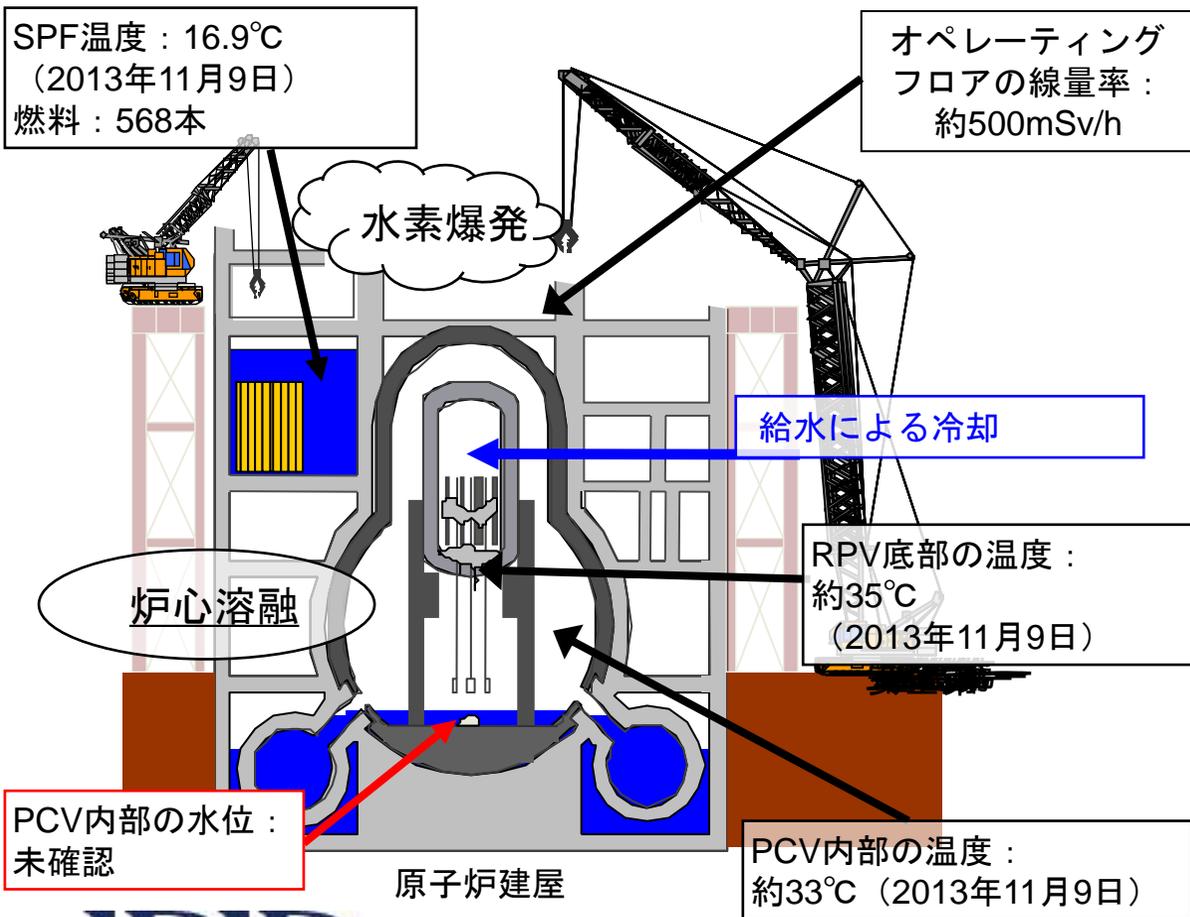
TIP室におけるロボット調査

- デブリの推定位置：燃料は炉心部、下部プレナムおよびPCVに存在すると推定されるが、これらの位置の間の比率は未定である。
- 原子炉建屋TIP室におけるロボット調査（2012年3月）
- トーラス室における水位測定（2012年6月、7月）
トーラス室水位：約OP 3,370.

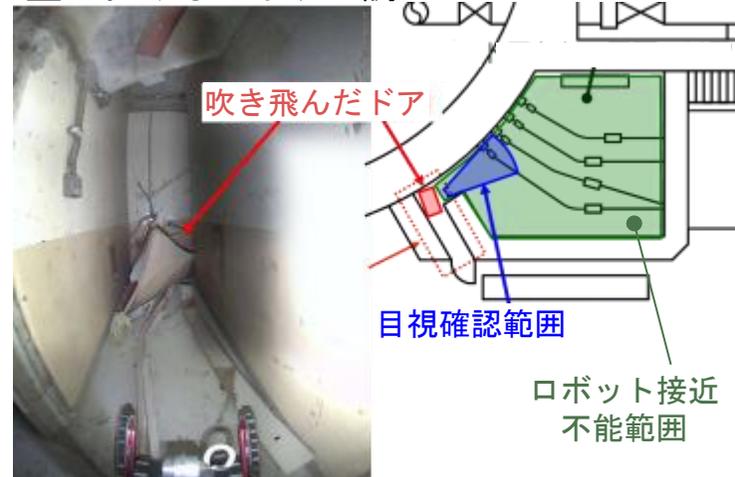
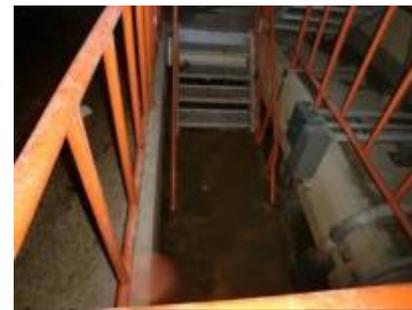
トーラス室における
水位調査

水位	
トーラス室	OP 3,370
階段室	OP 3,150

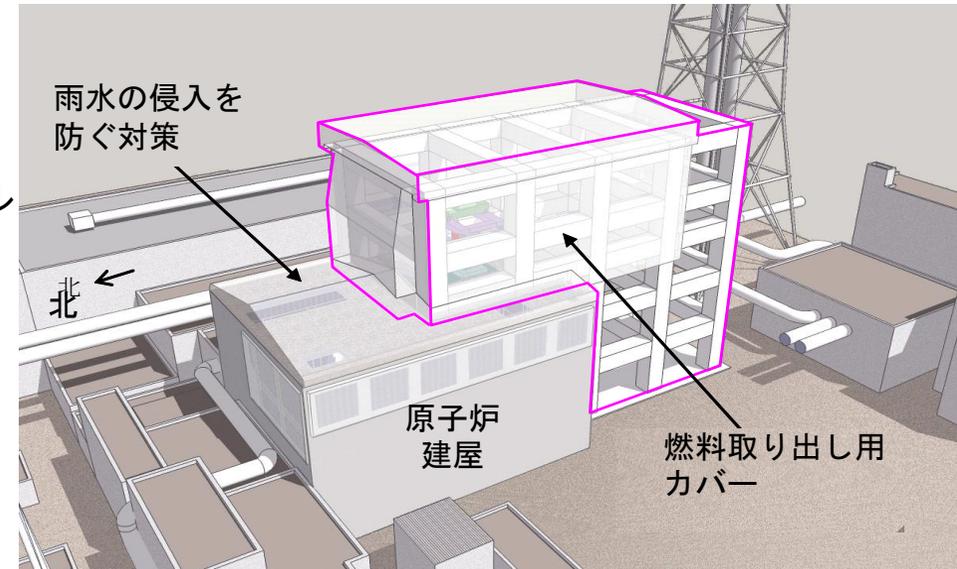
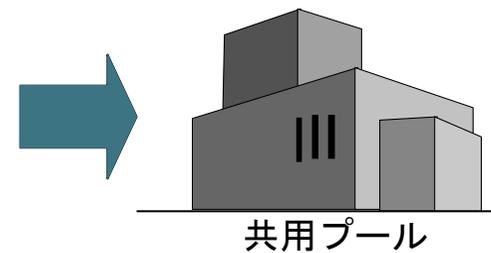
4号機における燃料取り出し用カバーのイメージ

- 作業環境を改善するためならびに作業中の放射性物質の飛散よび放出を防止するために、燃料取り出し用カバーが設置された。
- 4号機では2013年11月18日に燃料取り出しが開始された。

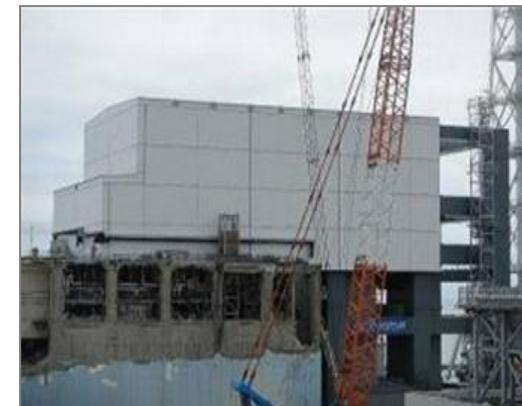
2013年11月18日に4号機SFPから最初の燃料集合体の取り出し開始

「福島第一原子力発電所の廃止措置に向けた中長期ロードマップ」は、2013年6月27日に改訂された。

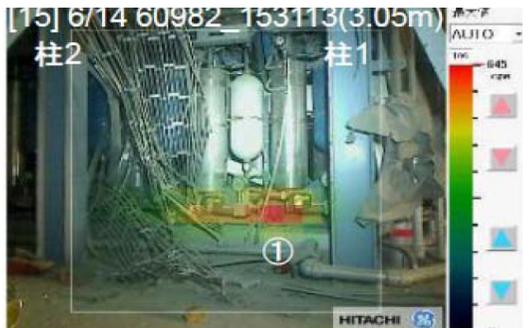
- 線量率調査結果
 - 1号機：3.2～8.9mSv/h
 - 2号機：6.8～30.3mSv/h
 - 3号機：15.8～124.7mSv/h
- 放射線源調査結果
 - 主たるホットスポットは格納容器ペネトレーションシール、水圧制御ユニット(HCU) および3号機の機器ハッチ

放射線源調査結果 (ガンマカメラ) の例 (3号機南側HCU)
©International Research Institute for Nuclear Decommissioning

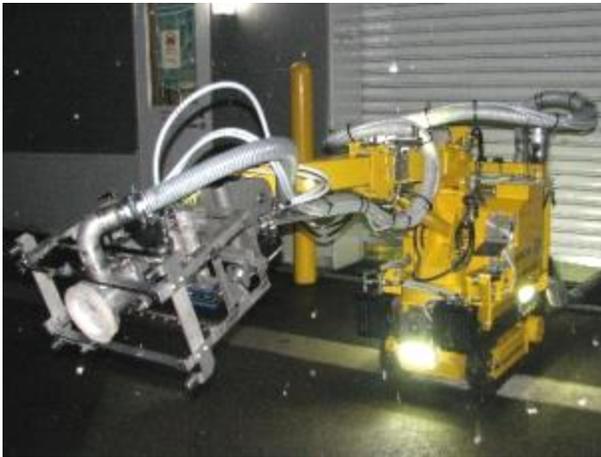
高圧水噴射除染装置

■ 燃料デブリ取り出しに備えるためのPCVの調査や漏洩補修などの作業環境を改善するために、現場の汚染状態に応じた遠隔操作除染装置を開発

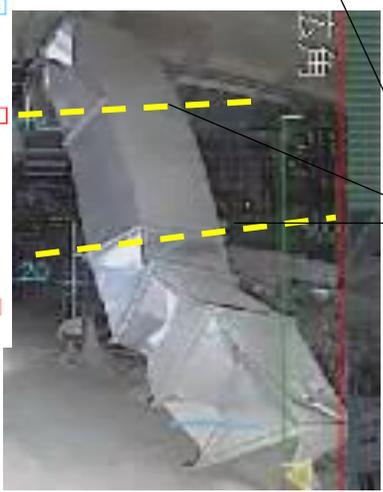
N2ホースおよびHCUフェンス

落下したダクト

ホースおよびケーブル
→ 整理することが必要

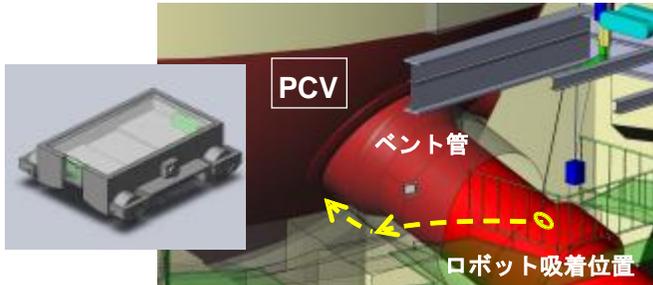
① ベント管ジョイントの調査ロボット

装置	特徴
① ベント管接合部調査ロボット	ベント管の外部表面に吸着し、損傷を調査するためにベント管とコンクリート壁の間からベント管とD/Wの接合部に接近する。
② S/C上部調査ロボット	トラス室外側のキャットウォークから高所（最高で約3m）にあるS/C上部に接近した後、その構造物からの漏洩を調べる。
③ 四足歩行ロボット（および小型走行車）	ベント管の下部付近から写真撮影が可能な範囲内で、漏洩の存在など、S/C内部の状態を確かめる（事前調査）ために用いられる。 1号機の三角コーナーは現在水没しており、接近することができない。

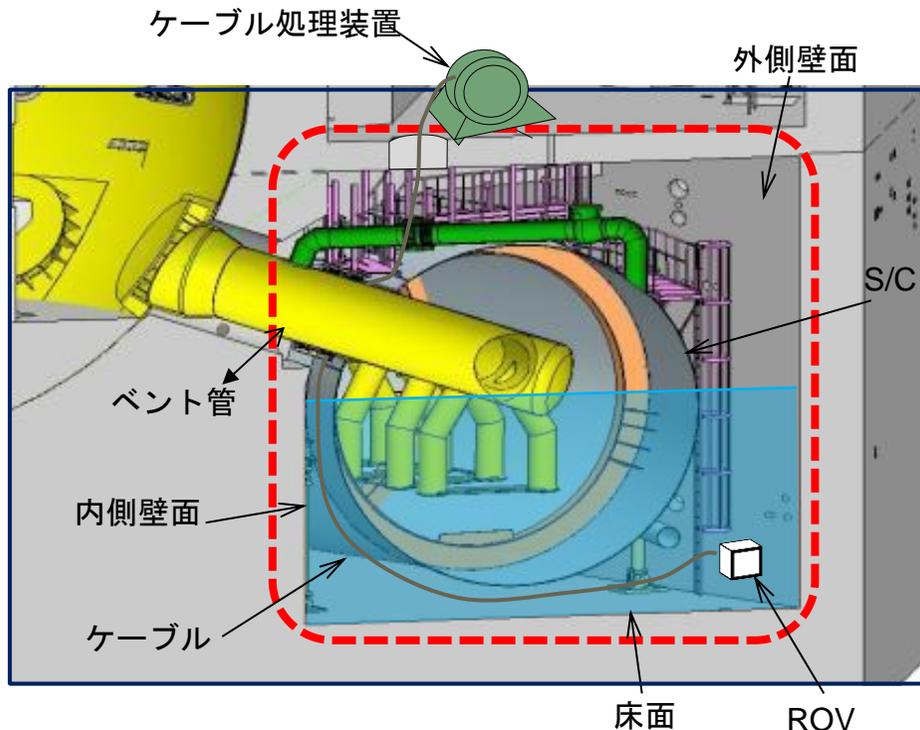
⑦ 水中遊泳ロボット

- ・ 水中遊泳ロボット

- ・ 自己位置検知技術
- ・ 長尺ケーブル処理技術
- ・ 形状／水流検知技術

開発装置		特徴
トラス室水中壁面調査ロボット	④ 水中遊泳ロボット	カメラ映像を見るオペレーターによって遠隔操作される（極めて狭い場所で用いられる）。建屋ペネトレーションシールの損傷を調べるために用いられる（このロボットは2013年度下半期中に用いられるようになるの見込まれる）。
	⑤ 床面走行ロボット	水中床面を走行し、離れた場所における漏洩を調べるために超音波を用いる。
⑥ S/C下部調査ロボット		S/C外部、外部構造物およびペネトレーション配管における損傷を調べるために、S/Cの外部表面に吸着する。
⑦ 水中遊泳ロボットの「自己位置検知」、「長尺ケーブル処理」および「形状／水流検知」技術開発（要素技術は他の開発装置に適切に反映される）。		
⑧ S/C内部水位測定ロボットの「鋼製容器内水位の非破壊測定」、「鋼製曲面上の移動」、「自己位置検知」および「トラス室へのアクセス」技術開発。

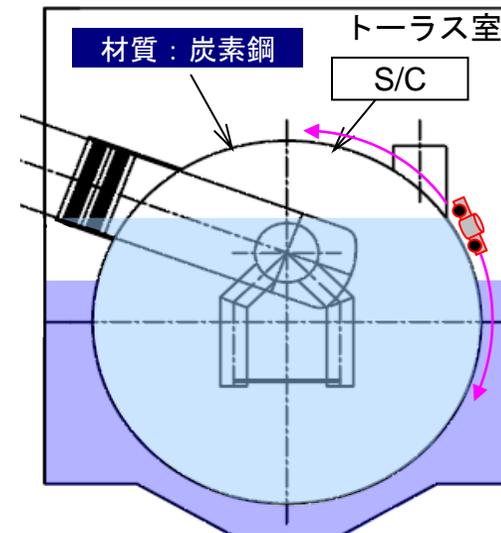
⑧ S/C水位測定ロボット

- ・ 鋼製曲面を移動可能な水位測定ロボット

- ・ S/Cの外からS/C内部の水位を測定

- ・ 鋼製容器内水位の非破壊測定技術
- ・ 鋼製曲面上を移動するための技術
- ・ 自己位置検知技術
- ・ トーラス室へのアクセスに関する技術

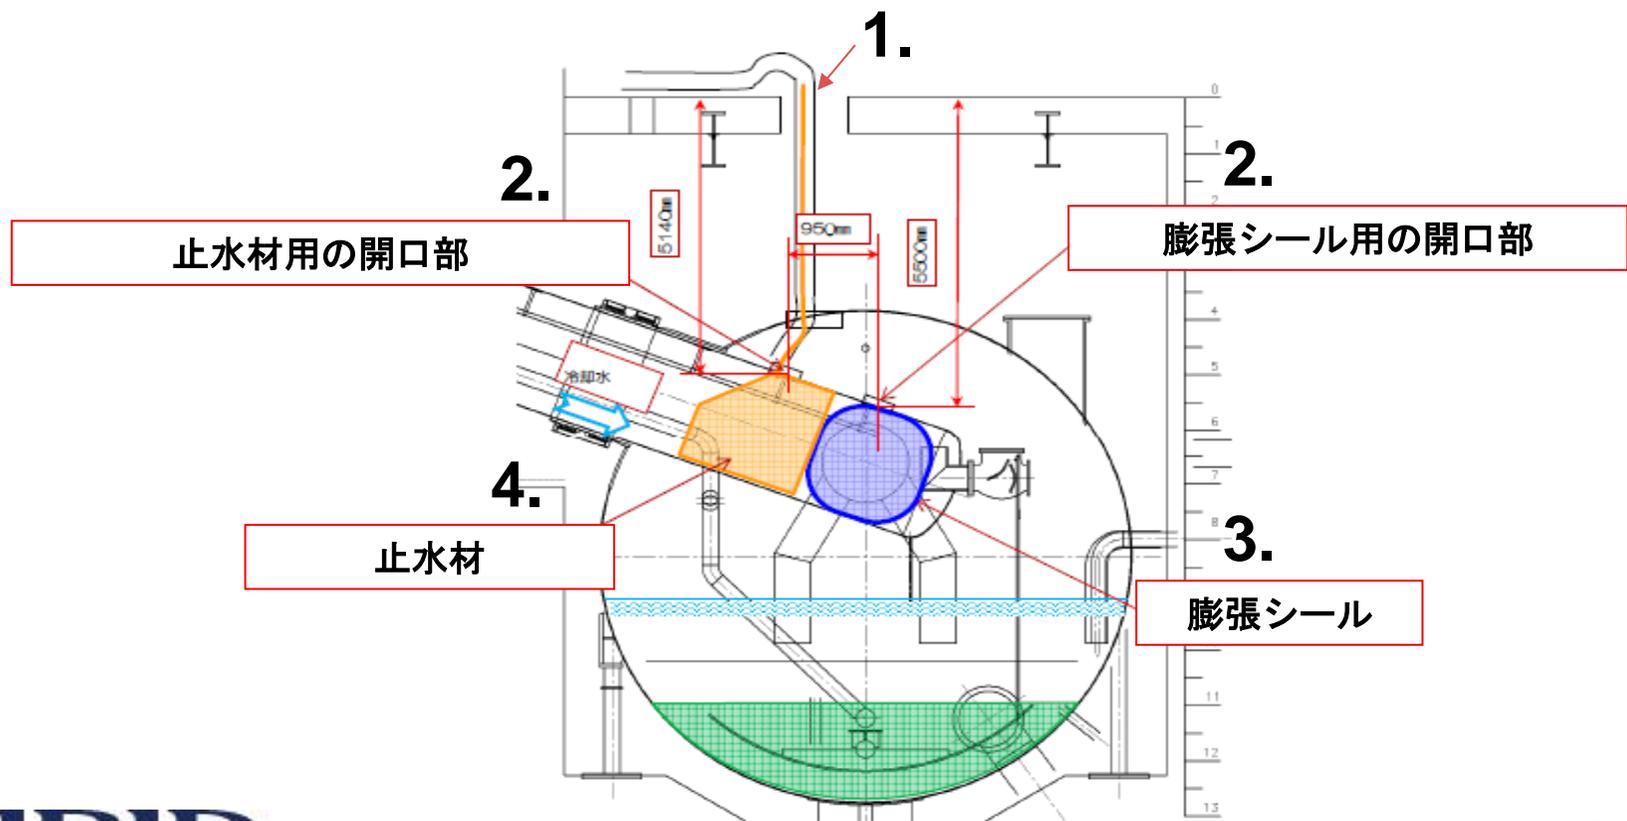
S/Cの補修方法 [ベント管に栓をしてS/Cを隔離する]

- 1. 地上階のスラブに開口部を作る。
- 2. S/C シェルおよびベント管に開口部を作る。
- 3. ベント管に膨張シール端を取り付ける。
- 4. 膨張シール上側のベント管に止水材を注入する。

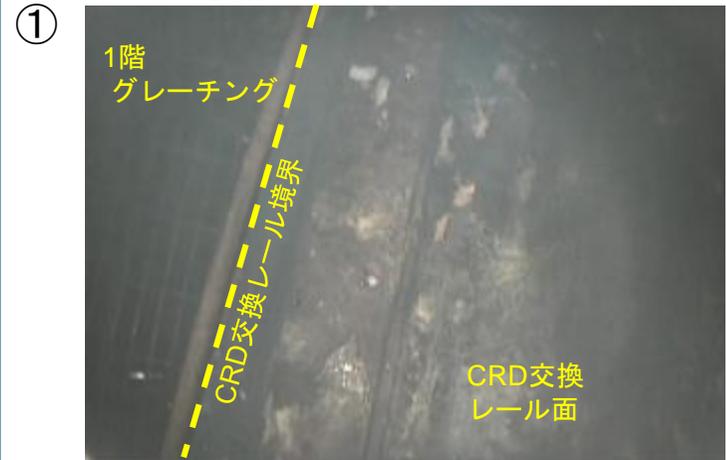
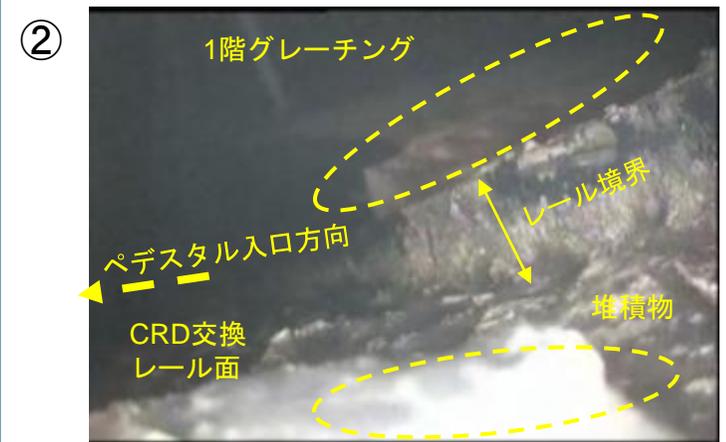
2号機のCRD交換レール

- 1号機：X-100Bペネトレーションを通して温度計、CCDカメラ、線量計、水位センサなどをPCVに挿入
- 2号機：X-53ペネトレーションを通して温度計、内視鏡および線量計をPCVに挿入

イメージ処理後の画像

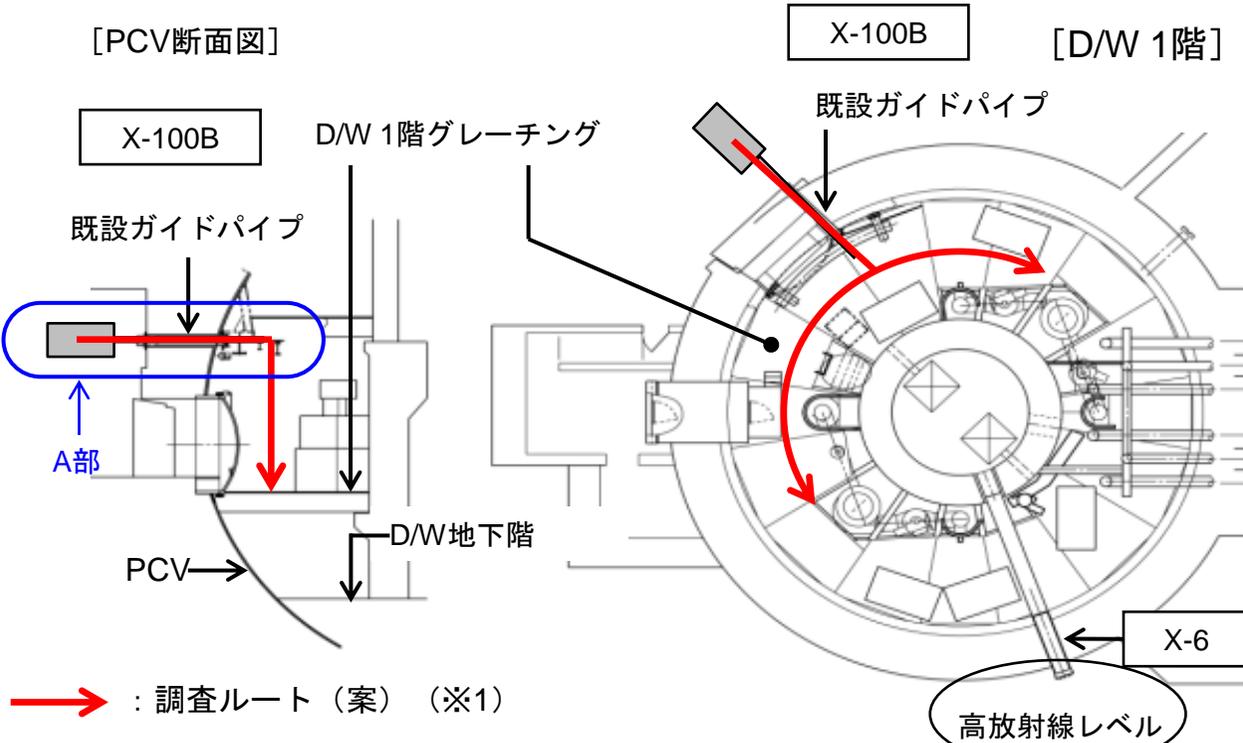
PCV内部調査ルート（案）

- 1号機X-100Bを通しての調査装置の挿入
 - 狭いアクセスパイプ（X-100Bペネトレーション：内径φ100mm）からPCVに挿入された後、形状を変えることができ、グレーチングに沿って安定走行することが可能なクローラ型装置

※1) ルートの概念イメージ
 実際の調査ルートおよび調査範囲は現場状況に基づいて決定

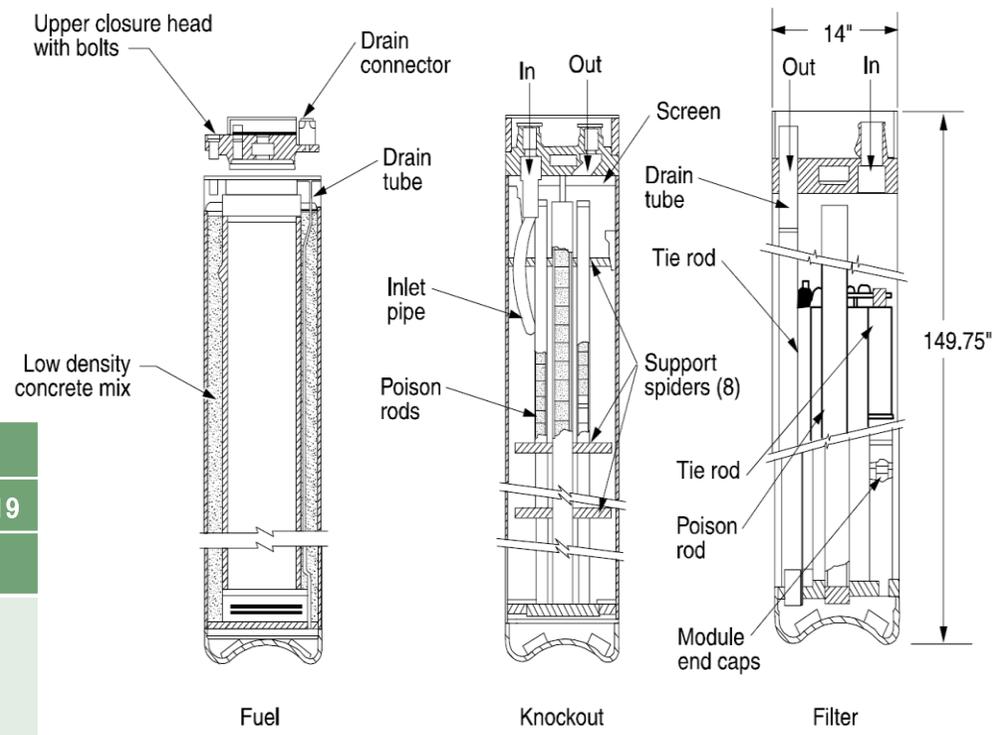
収納缶の例(TMI-2)

- 燃料デブリ収納缶の安全評価技術を開発
- 燃料デブリ保管システムの検討
- 収納缶及び移送・保管のための取扱装置を設計・試作し燃料デブリ取出しに供する

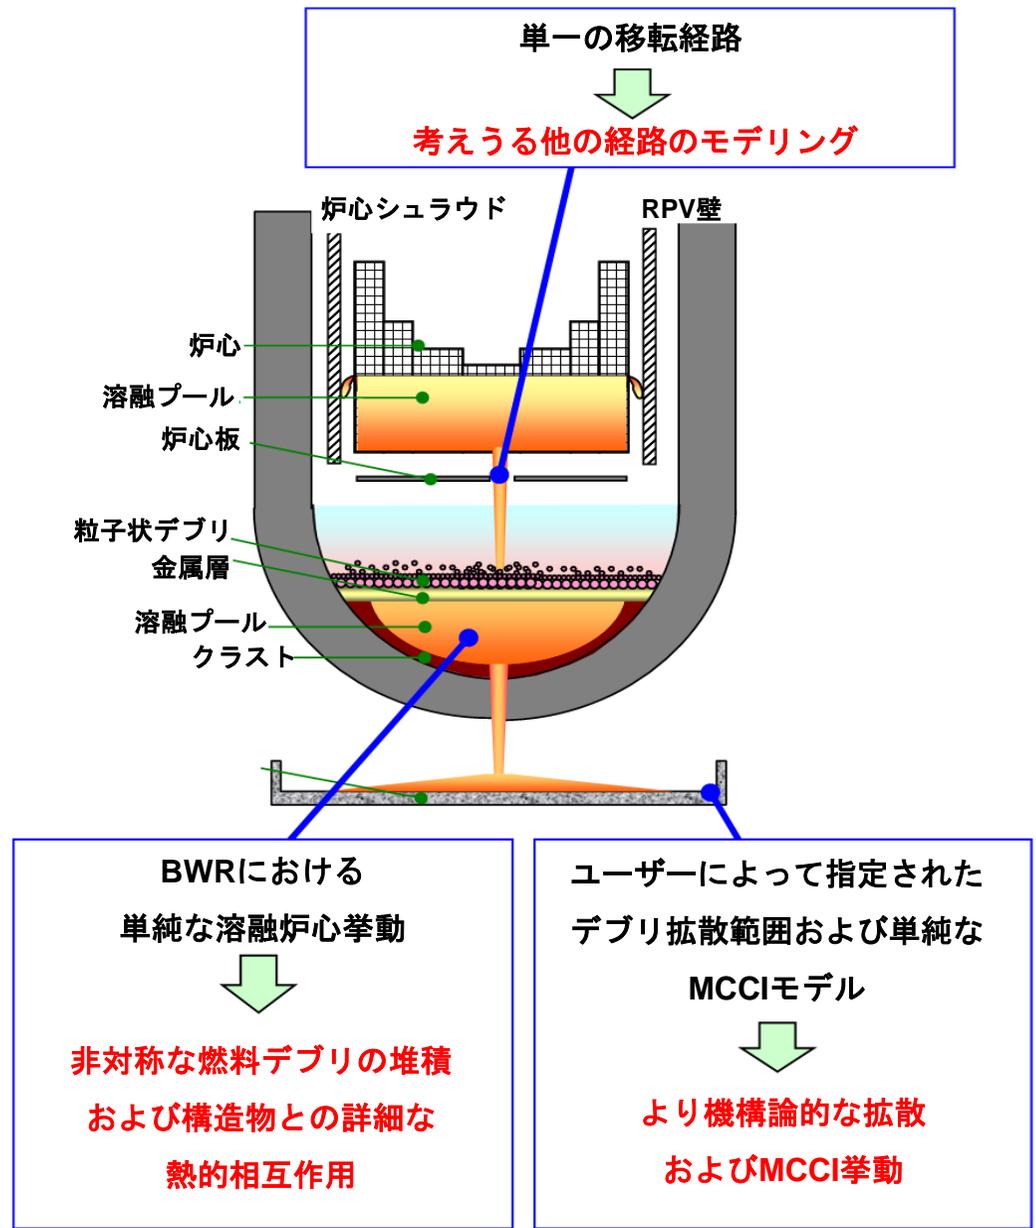
事故進展解析を行うために現行の過酷事故解析コードを用いる。

- 実際のパラメータおよびPIRTとの比較に基づいてコード改良項目を特定する。
- 事故進展解析コードの改良項目を進める。
- 炉心およびPCVの状態を推定し特定するために、改良解析コードを用いる。
