平成26年度 技術研究組合国際廃炉研究開発機構シンポジウム

# 燃料デブリ取り出し関連の 研究開発の状況

平成26年7月18日

技術研究組合 国際廃炉研究開発機構

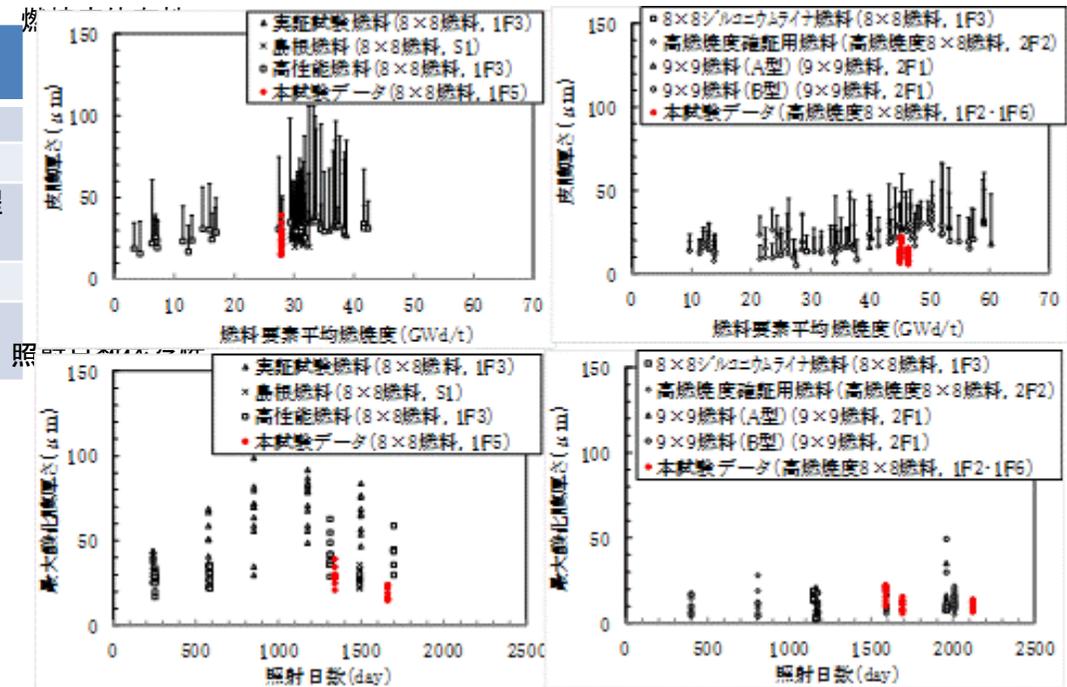
**酸化膜厚さ測定**

- ・外観観察では一様な褐色のクラッドに覆われており、特異な腐食挙動は認められなかった。また塩化物イオン増加による隙間腐食を示唆する局所的な錆の付着も認められなかった。
- ・酸化膜厚さ測定結果と従来データとの比較を行ったが、今回の測定結果は従来データの範囲内であり、特異な腐食挙動は確認されなかった。

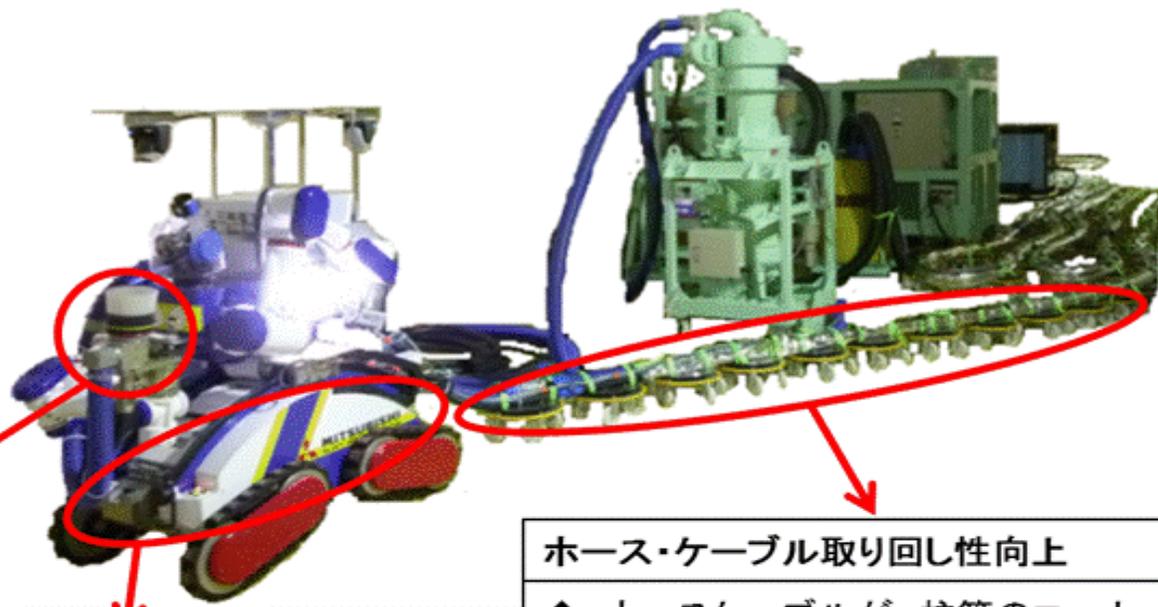
- ◆ 画面改良(アラウンドビューの導入)
- ◆ モニタの大型化
- ◆ ソフト改良(アーム教示データの流用)

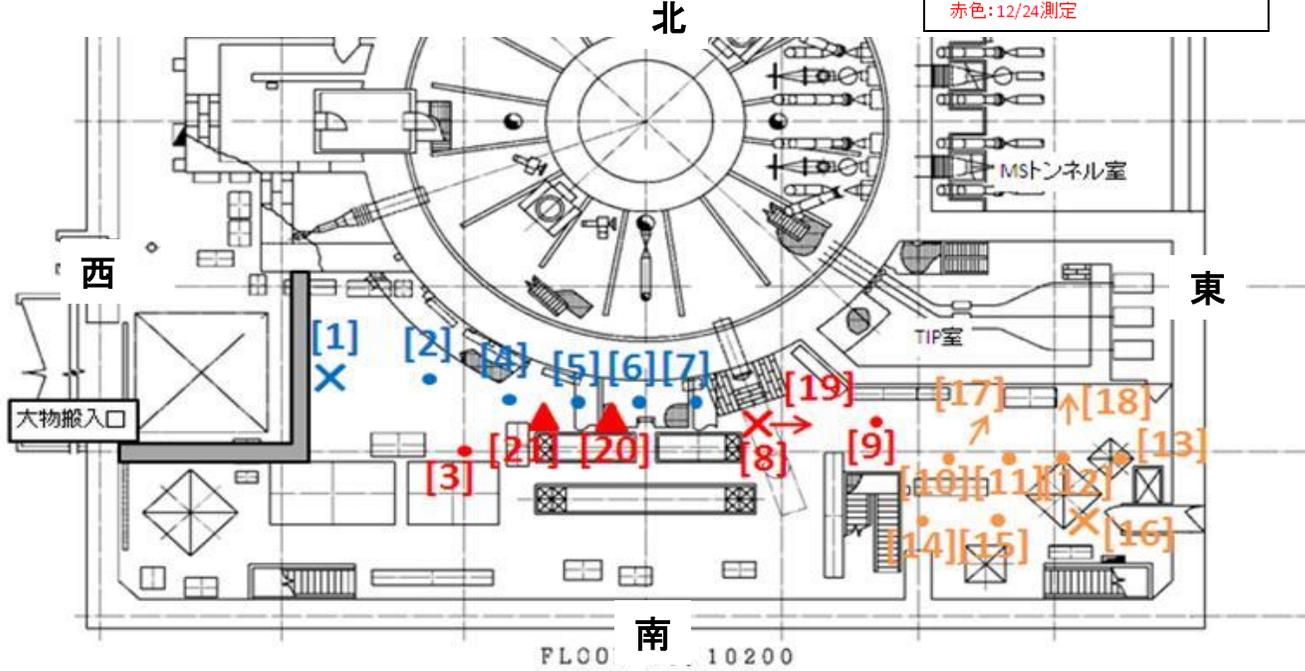
図 1号機1階南側の汚染状況調査位置

調査日時:2013年12月22日 ~ 12月24日(3日間)  
 調査エリア:1号機原子炉建屋1階南側エリア  
 調査項目:①線量率測定(床上1500mm及び50mm)  
 ②ガンマカメラ撮影

測定 ポイント	線量率測定(mSv/h)	
	高さ1500mm	高さ50mm
[1]	12.97	15.87
[2]	30.84	20.19
[3]	105.5	-
[4]	61.95	40.83
[5]	65.17	42.99
[6]	25.52	31.85
[7]	41.65	17.55
[8]	52.32	30.64
[9]	-	-
[10]	1661.79	185.92
[11]	1096.64	330.98
[12]	510.51	274.30
[13]	313.57	244.23
[14]	139.11	38.17
[15]	91.31	35.44
[16]	166.98	133.37
[17]	659.38	157.75
[18]	202.94	144.04

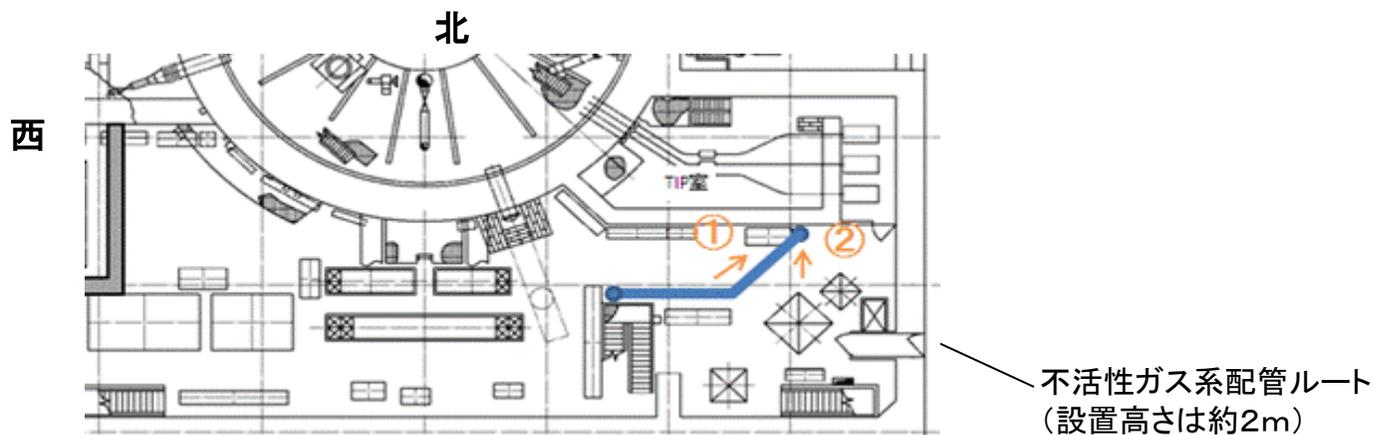
図 1階南側 不活性ガス系配管ルート及びガンマカメラ撮影位置

ガンマカメラの撮影により、南東エリアの配管部分に高い汚染状況を確認。

(当該配管は、事故時のPCVベントにより蒸気が通過した配管)

概略評価により、不活性ガス系配管表面から50cm離れた位置での線量率は約900mSv/h程度と推定。

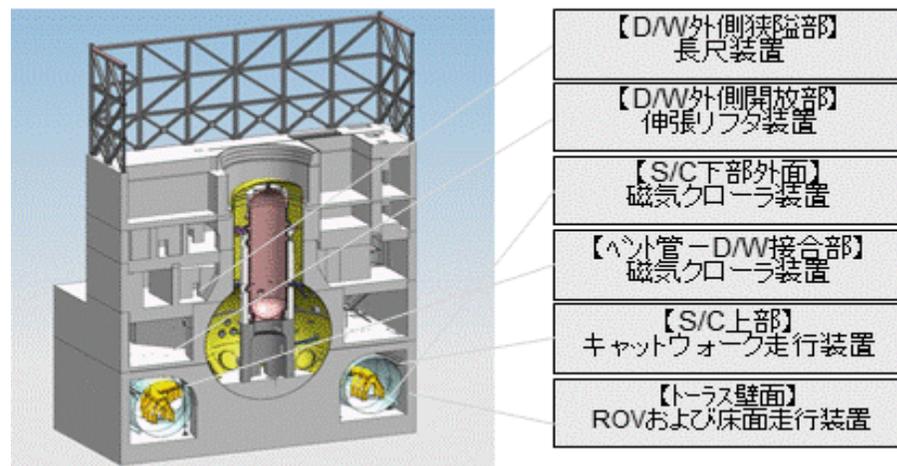
図 点検調査装置の利用場所

- ・損傷の可能性が高い箇所(ハッチフランジ、貫通部ベローズ、電気ペネ)に適用する補修装置の製作に向けて、止水試験等による成果を止水材の詳細検討・設計に反映予定。

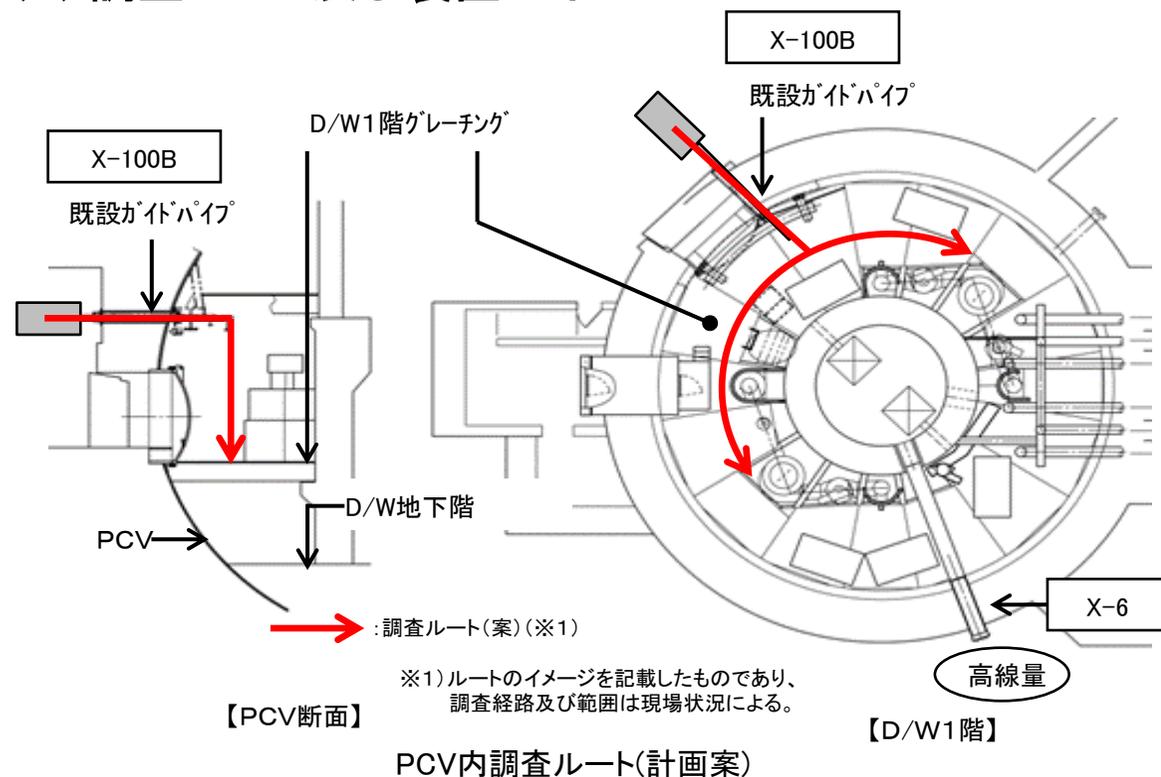
### (2) 調査ルート及び装置のイメージ

狭隘なアクセス口(X-100Bペネ貫通口:内径φ100mm)からPCV内へ進入し、  
グレーチング上を安定走行可能な、形状変形機構を有するクローラ型装置

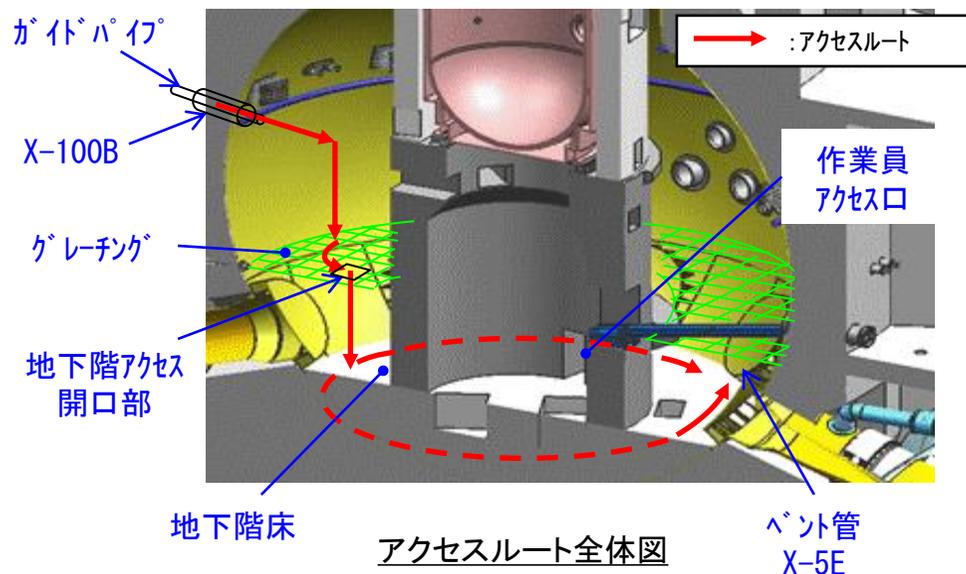
- ・1号機での、水上ポートによるサンドクッションドレン管からの流水を受け、PCV内部のデブリの状況を早期に確認する必要性があり、新たな追加調査を計画中。
- ・X-100Bペネからペデスタル外側の地下階に装置を降下させ、デブリの広がりが推定される作業員アクセス口近傍までアクセスさせることを検討中。
- ・装置は、ペデスタル外 1階グレーチング上調査(B1)で開発中の形状変形クローラをベースにして、地下階アクセス仕様に改良することで計画中。

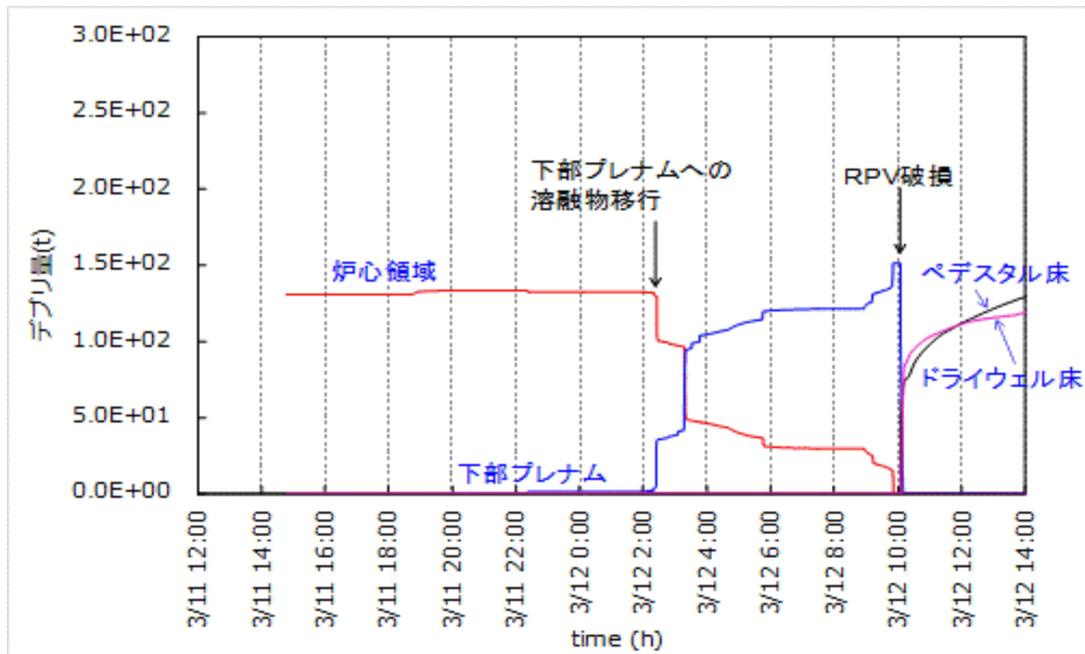
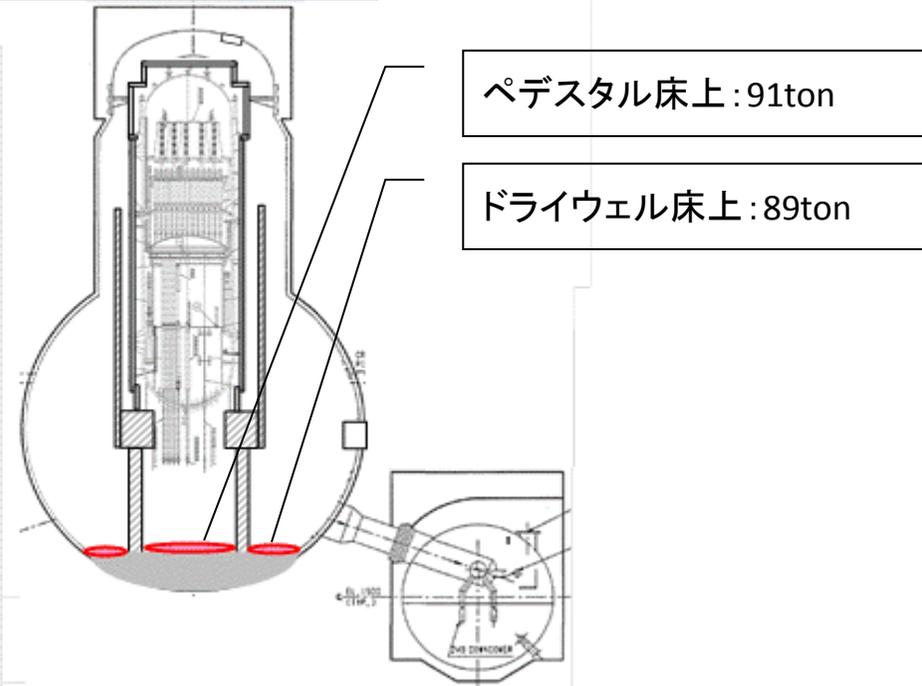
# MAAPコードによる1号機事故解析

イベント	発生時刻
原子炉水位 ≤ 燃料有効部上端	2011/3/11 17:50頃
炉心損傷 (燃料棒最高温度 ≥ 1200°C)	2011/3/11 18:40頃
炉心溶融 (燃料棒最高温度 ≥ 2200°C)	2011/3/11 18:50頃
RPV破損	2011/3/12 10:00頃

(注)2011/3/12 13:00頃のデブリ量(燃料、構造材)

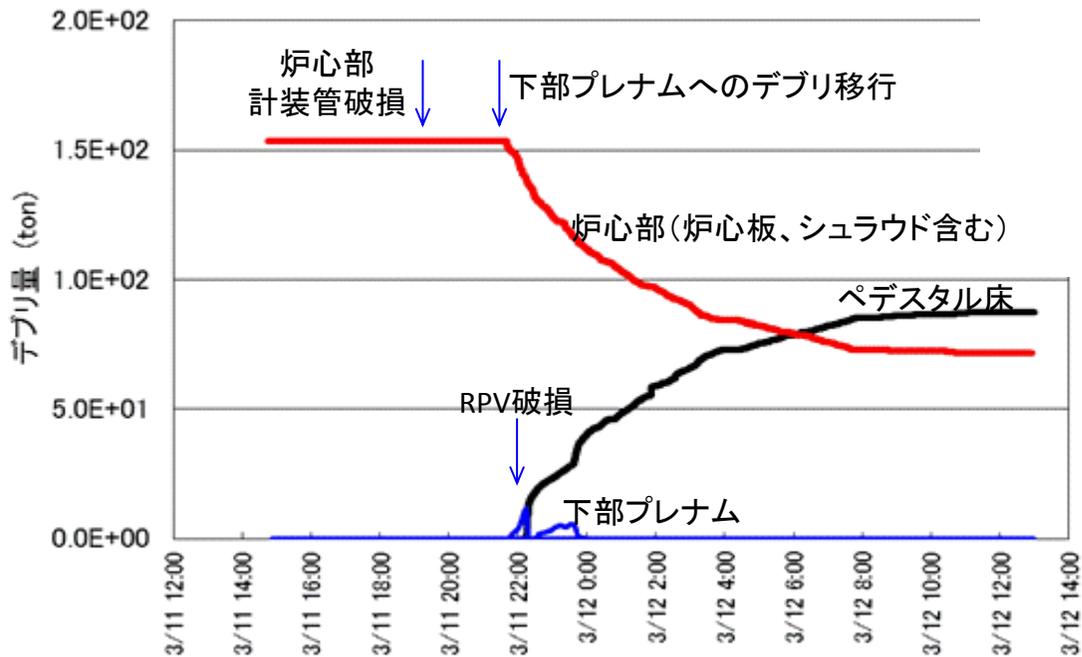
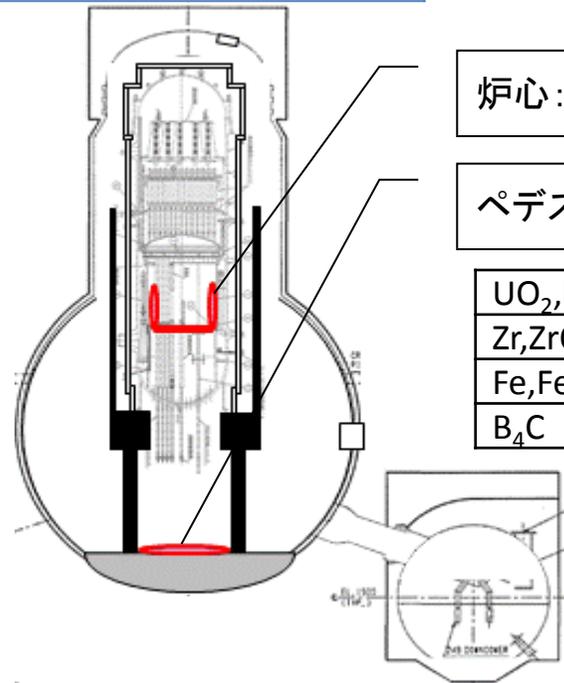
# SAMPSONコードによる1号機事故解析

イベント	発生時刻
原子炉水位 ≤ 燃料有効部上端	2011/3/11 17:50頃
炉心損傷 (燃料棒最高温度 ≥ 1200°C)	2011/3/11 19:40頃
炉心溶融 (燃料棒最高温度 ≥ 2200°C)	2011/3/11 22:00頃
RPV破損	2011/3/11 22:10頃

炉心 : 72ton

ペDESTAL床 上 : 88ton

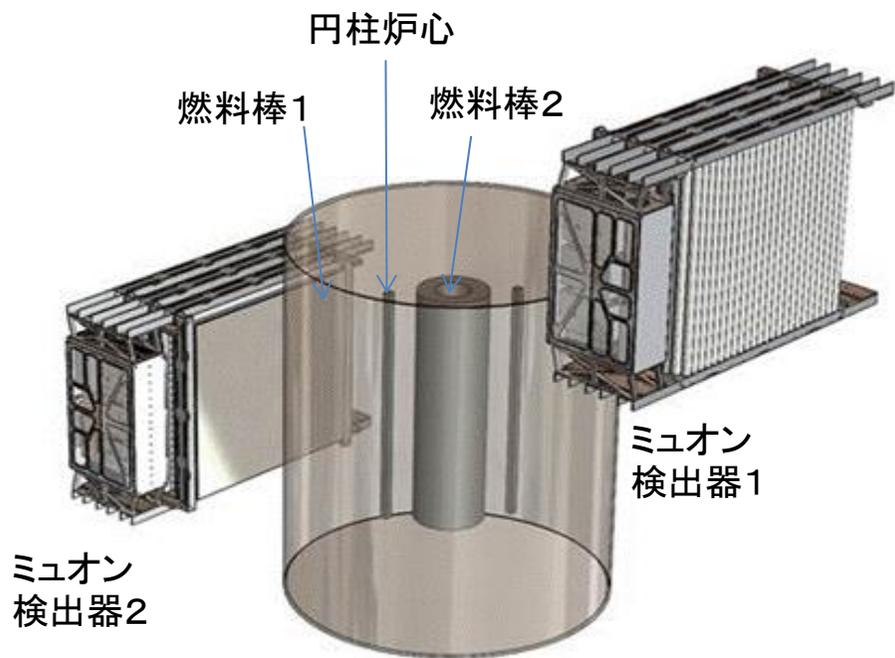
測定体系

- 福島第一原発の1/10スケールの研究炉でウラン識別試験
- シミュレーションは実験値と3%以内で一致
- 福島第一原発で30~40cm識別能力の達成目途

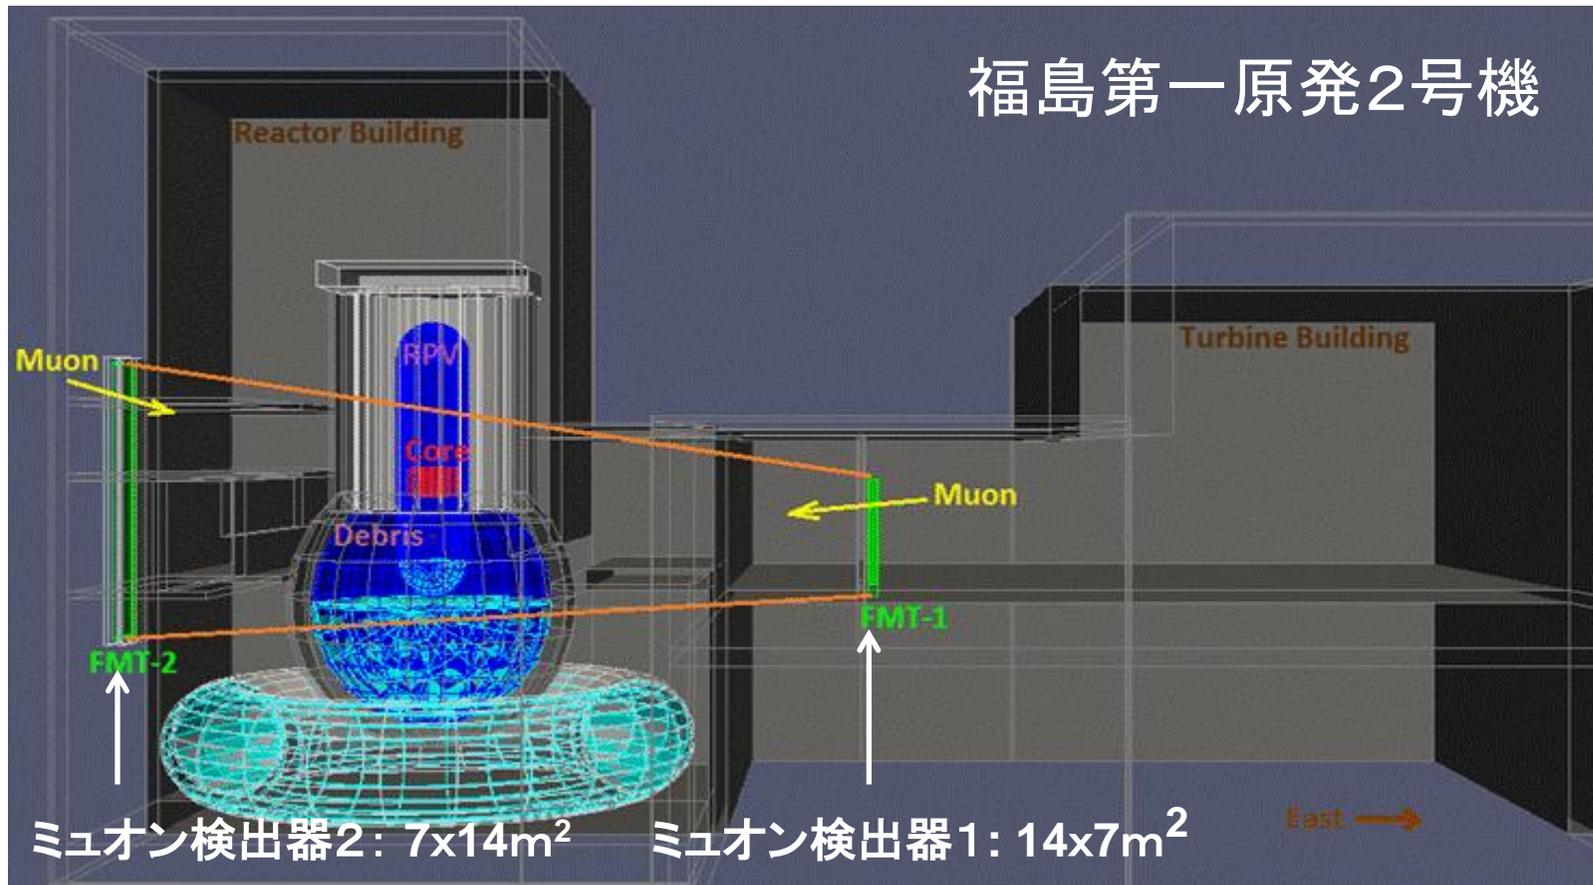
数値シミュレーションを2号機の実規模体系で実施

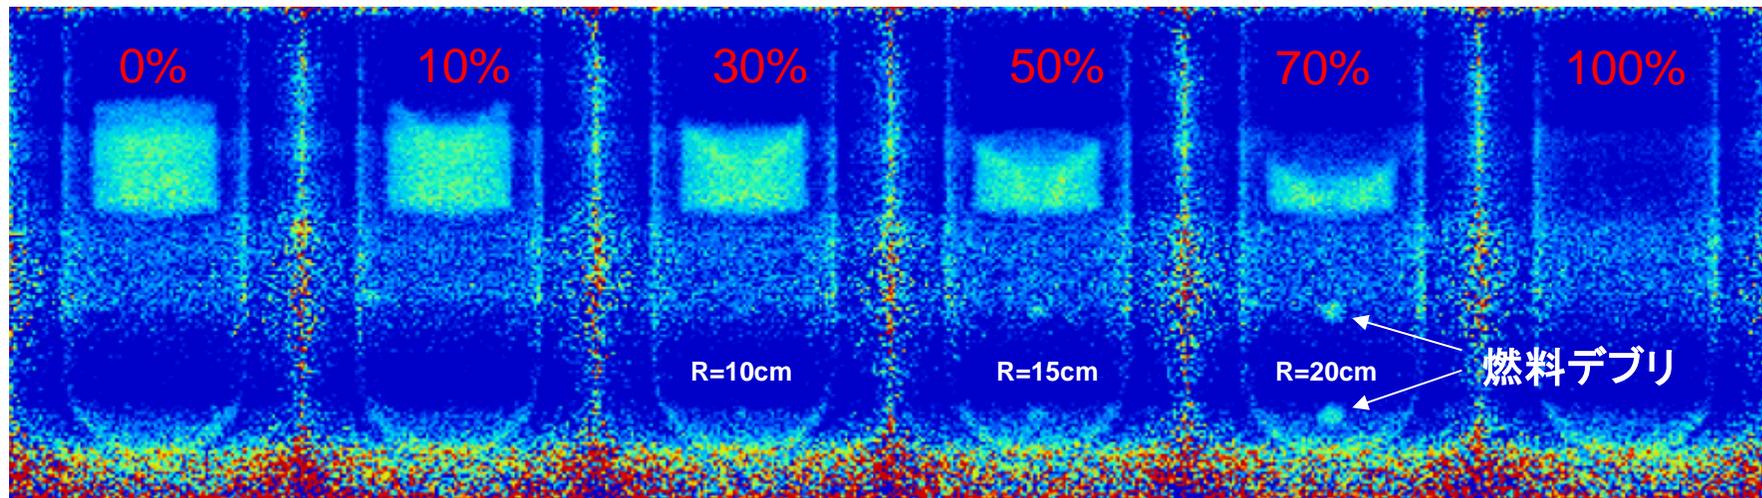
0 ~ 100% 溶融炉心 模擬、90日測定.

(数値シミュレーション結果)

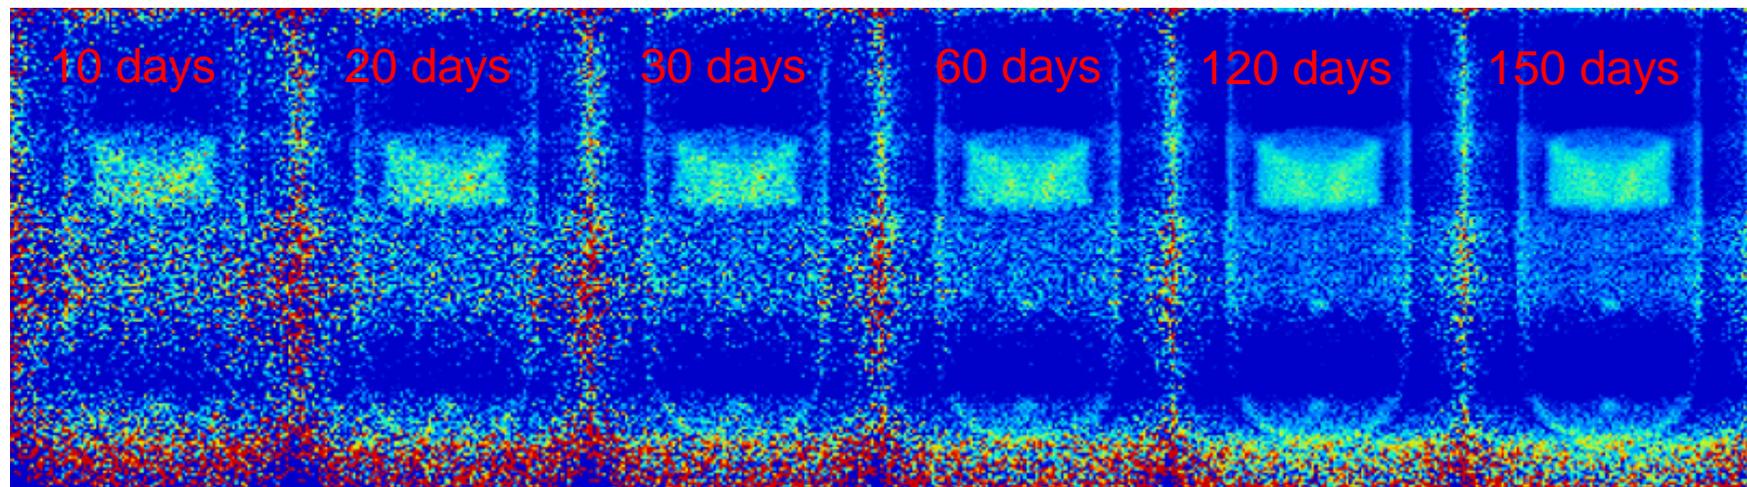
50%溶融炉心模擬, 10 ~ 150 日測定.

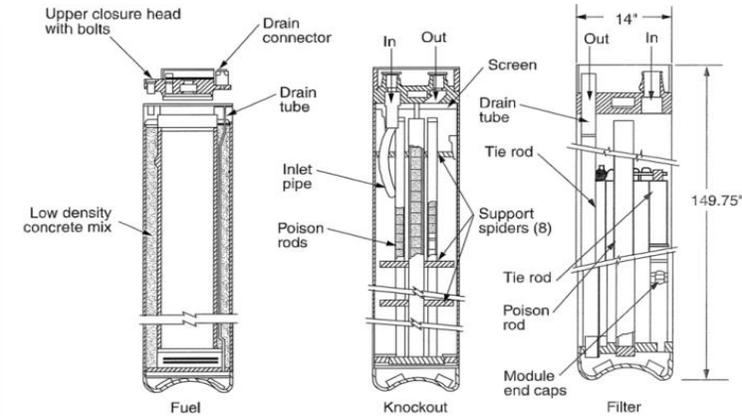
米TMI-2で使用された燃料デブリ用収納缶事例(参考)  
 出展: DOE/SNF/REP-084 TMI Fuel Characteristics for Disposal Criticality Analysis(2013)より

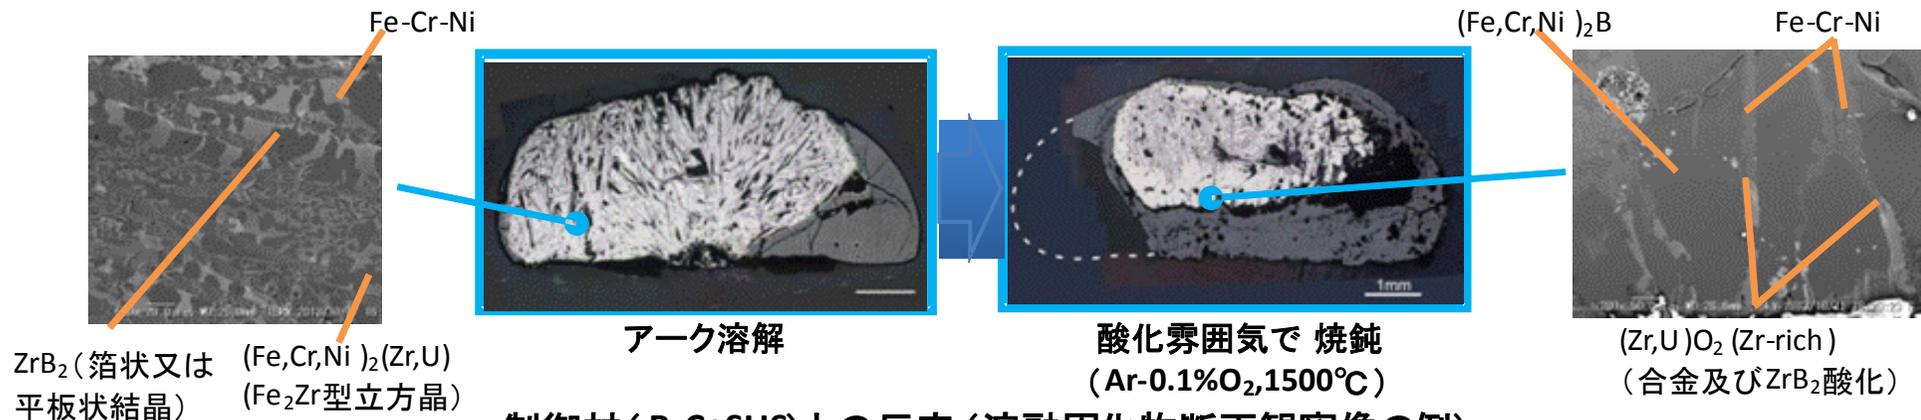
制御材 (B<sub>4</sub>C+SUS) との反応 (溶融固化物断面観察像の例)  
(制御棒と燃料が溶融した場合にできる固化物の組織等に係る知見を取得)

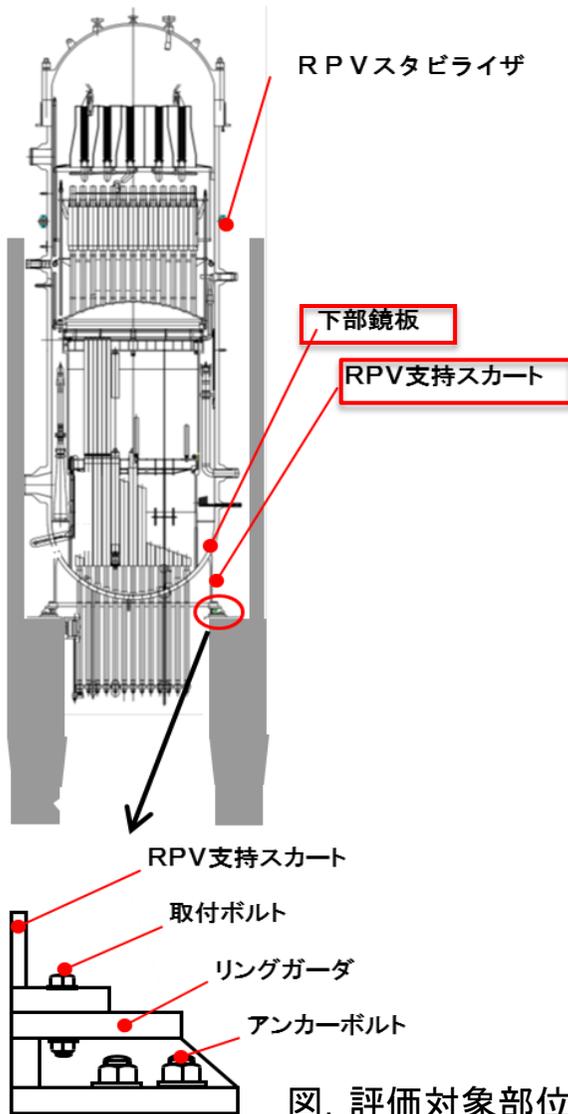
図. 評価対象部位

評価条件：  
 ・耐震条件 : Ss波  
 ・評価温度 : 50℃  
 ・供用状態 : Ds  
 ・腐食減肉量 : 右記表参照

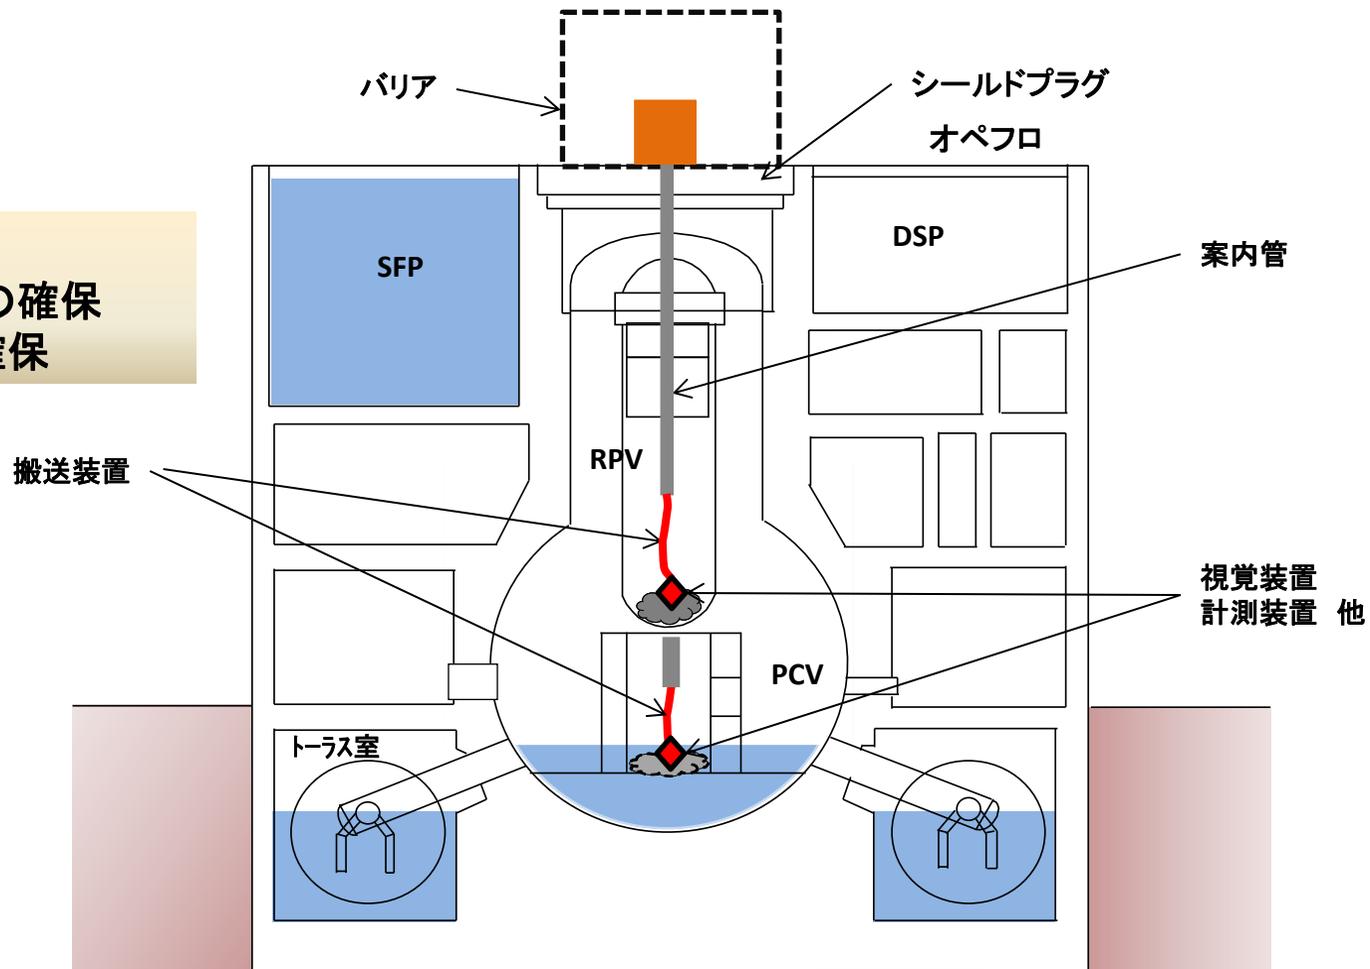
図 上部から穿孔して調査する工法(シールドプラグから)

- ・作業スペースの確保
- ・バウンダリの確保

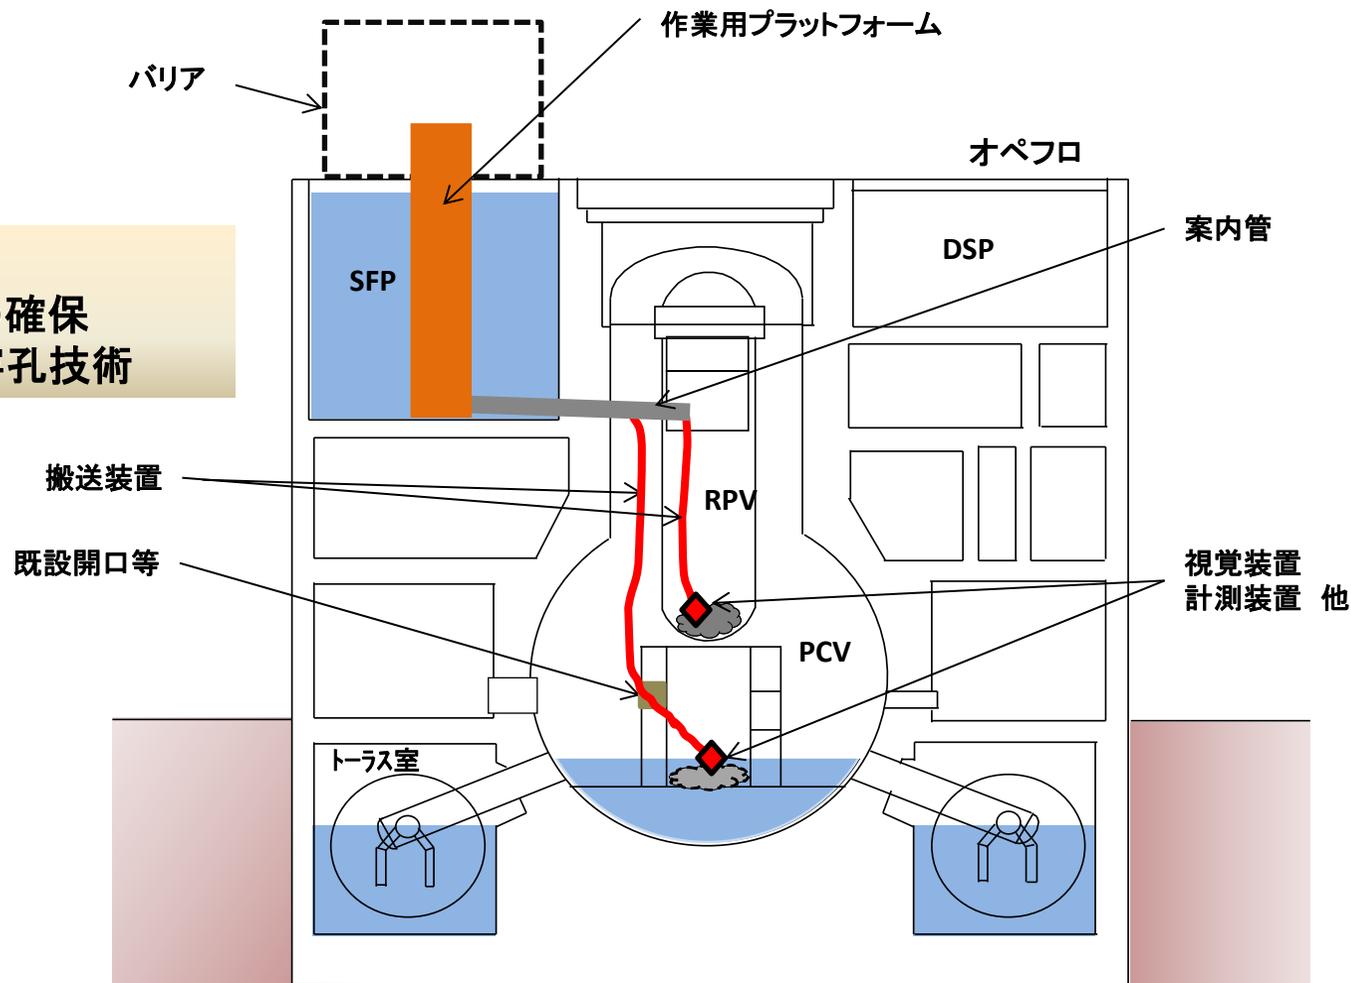
図 上部から穿孔して調査する工法(SFPから)

- ・バウンダリの確保
- ・穿孔場所/穿孔技術

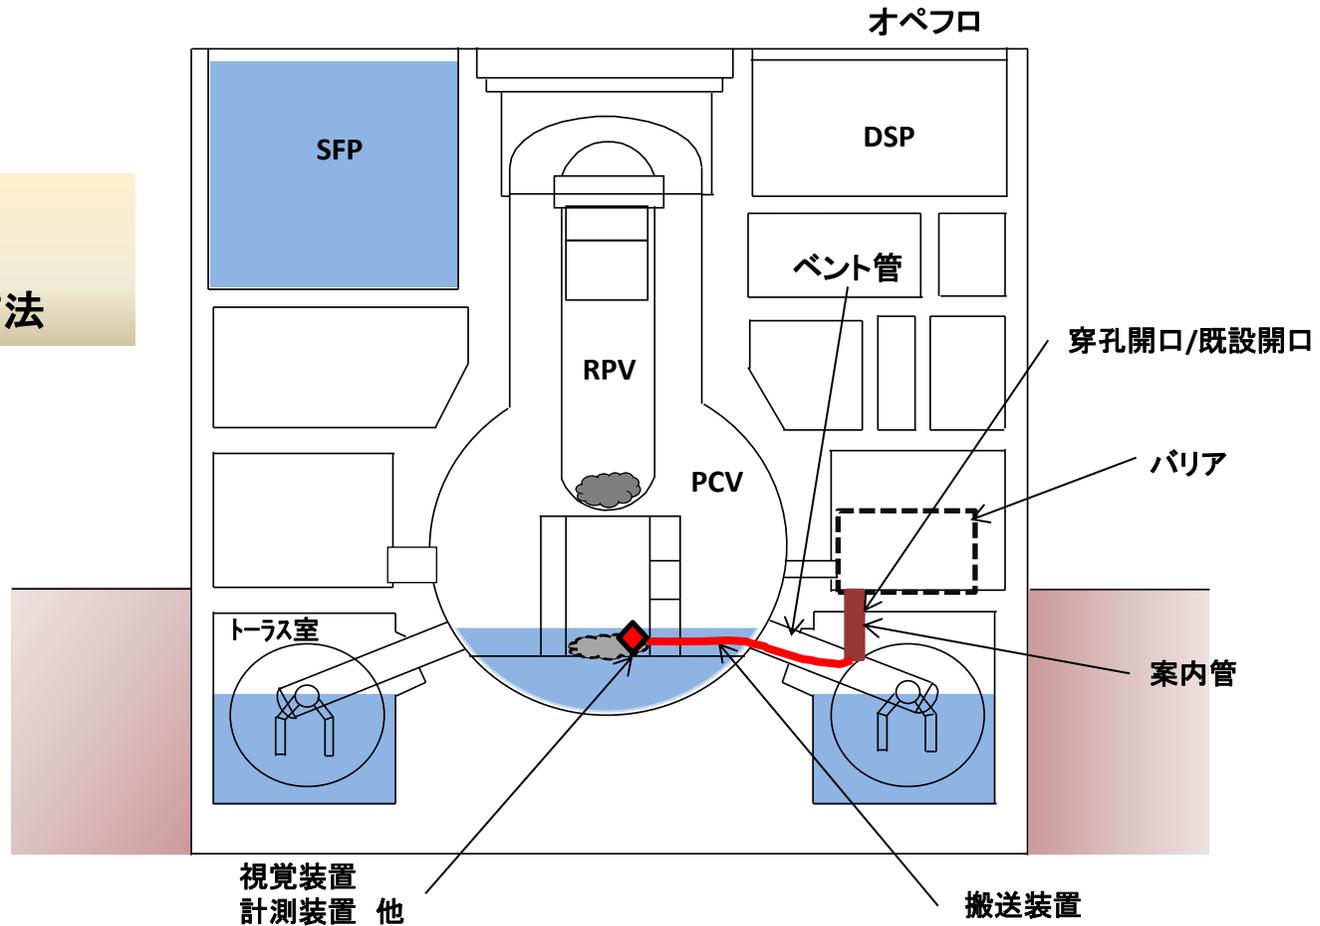
図 ベント管からPCV下部を調査する工法

- ・アクセス距離
- ・RPVへのアクセス方法

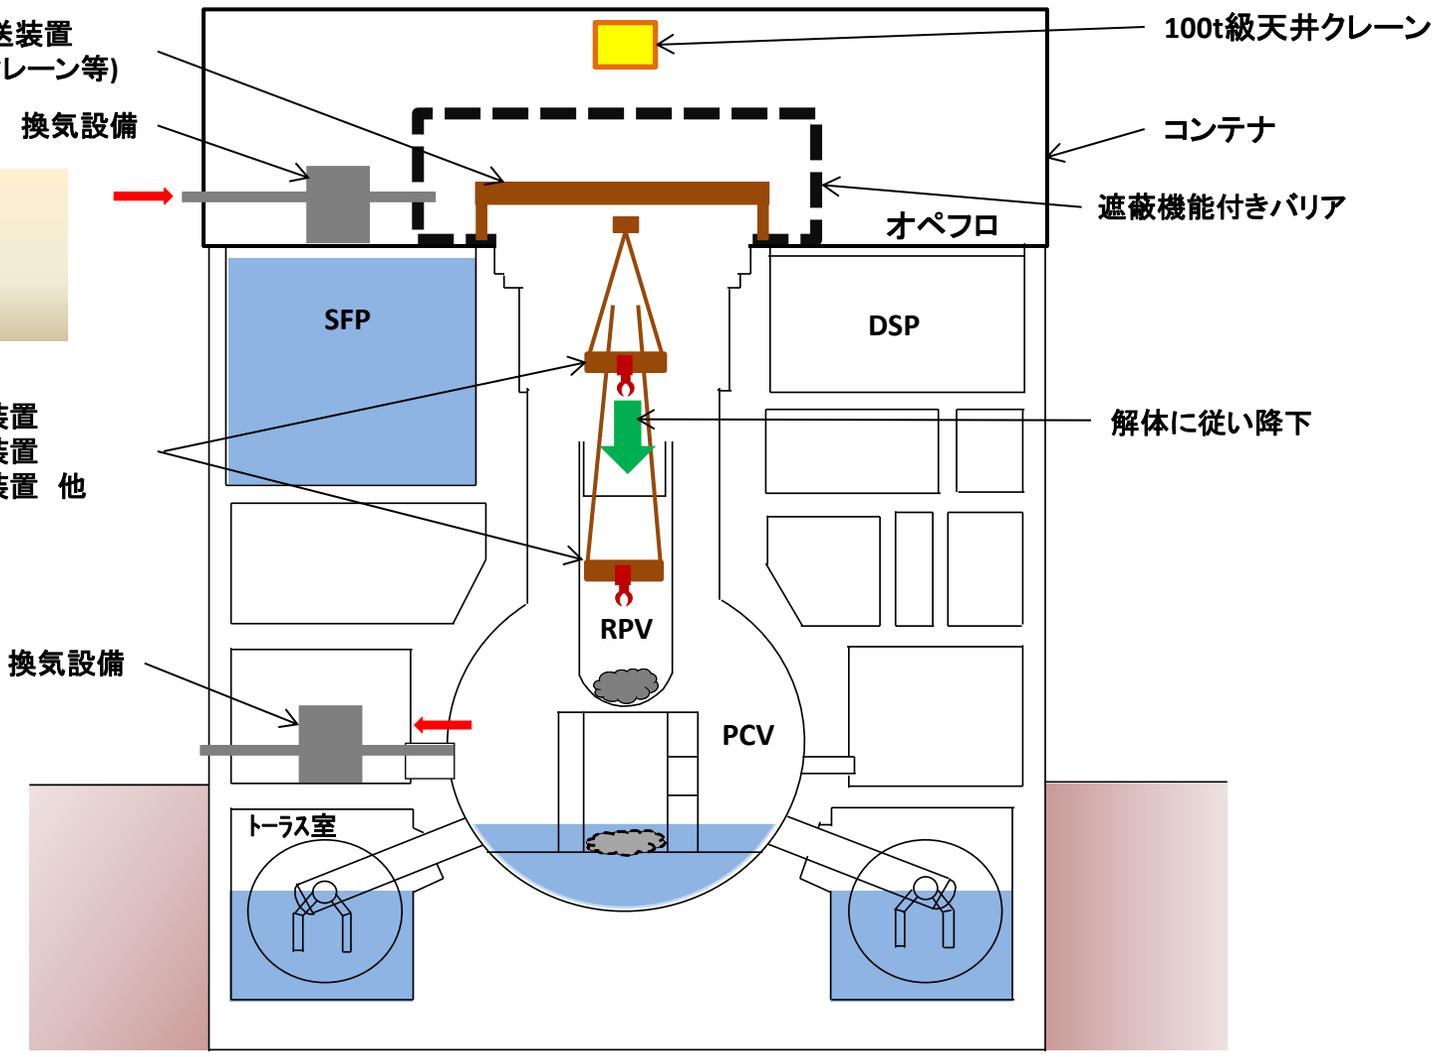
図 気中でオペフロから装置本体を降ろしながら取り出す工法

主な課題  
・バウンダリの確保  
・作業時の遮蔽

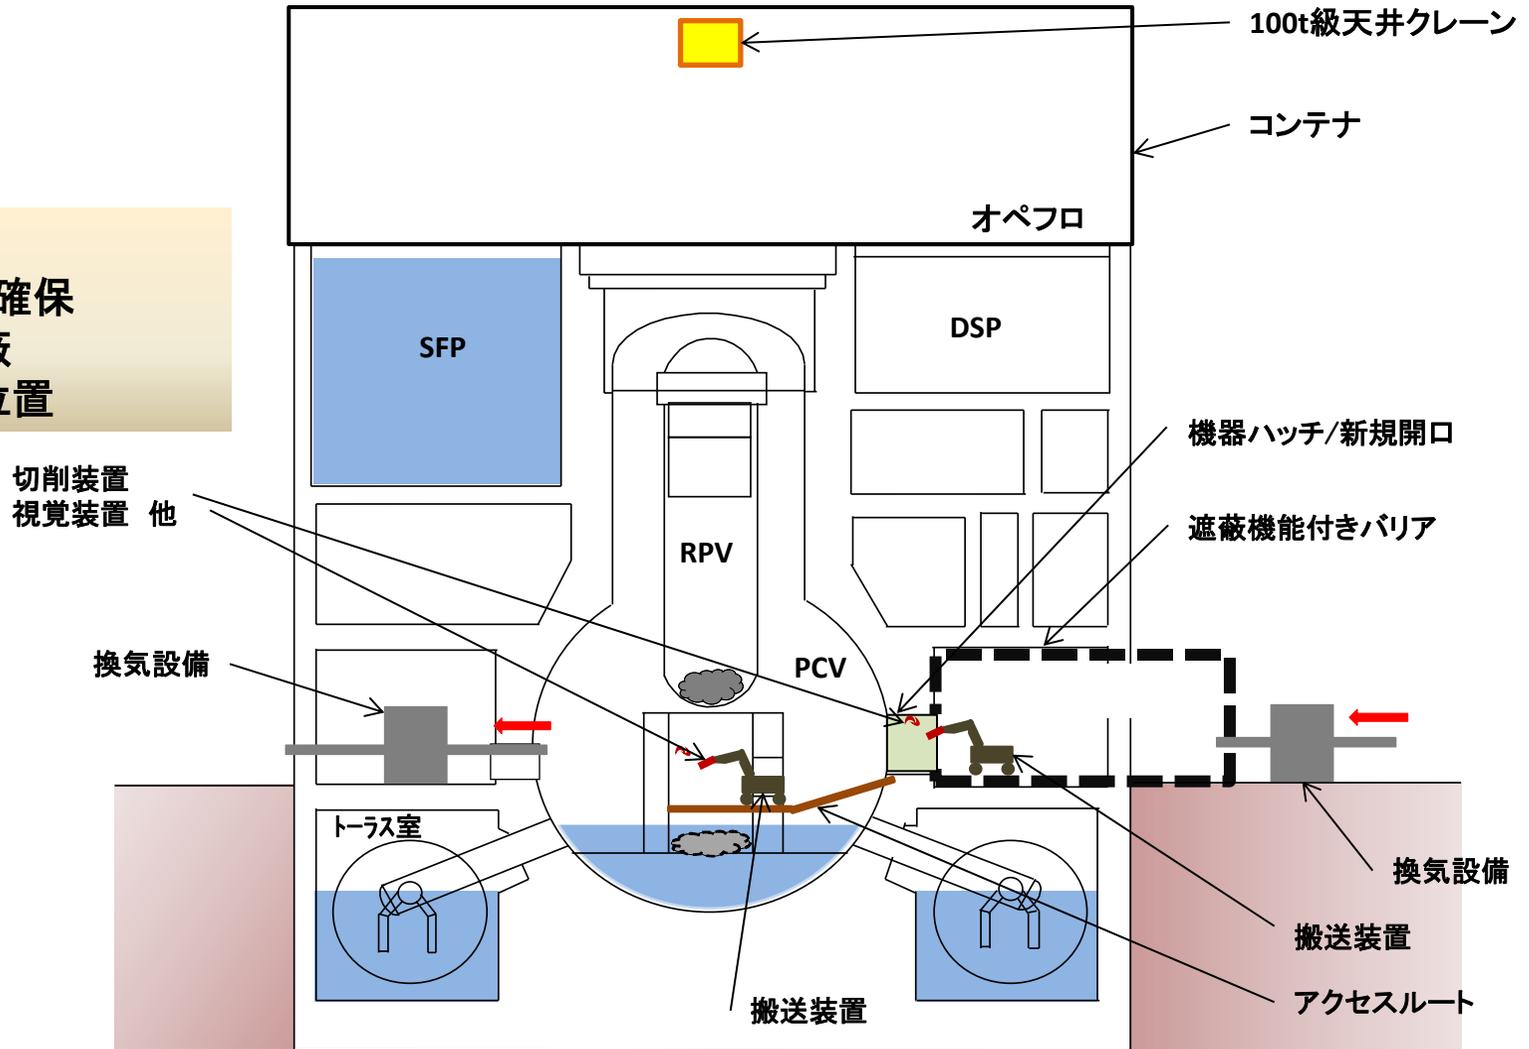
図 気中で側面から取り出す工法

- ・バウンダリの確保
- ・作業時の遮蔽
- ・進入開口の位置
