# 発電用原子炉等廃炉・安全技術開発費補助金 「格納容器漏えい箇所特定技術・補修技術開発」

## PCV下部補修（ベント管内埋設による止水工法） のうち①閉止補助材試験、②止水試験の進捗概要

2014年 3月27日

IRID

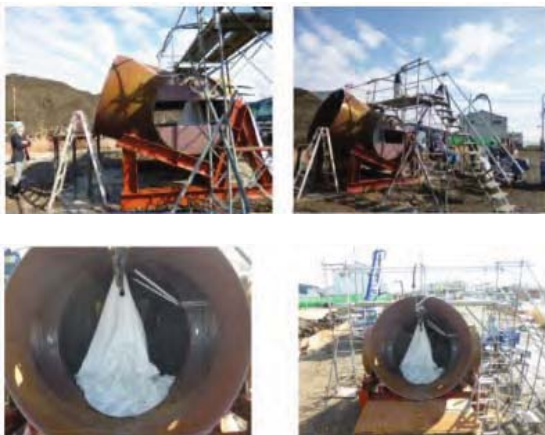
図5-1 試験体全景(試験開始初期状態)

1/2スケールグラウト充填試験のインプット(グラウト打設圧)確認として、事前に実規模でのグラウト充填試験を実施。参考に試験結果を掲載する。

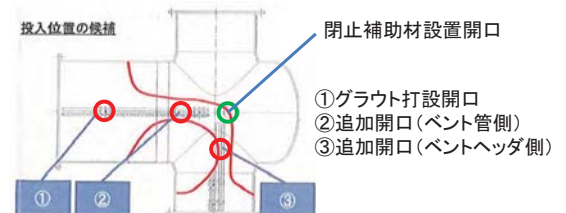
下記の方法には、右図にあるように既存計画の開口や新規に追加開口を設けるなどを検討する必要がある。
