平成25年度発電用原子炉等廃炉・安全技術開発費補助金

「格納容器漏えい箇所特定秘術・補修技術開発」

PCV下部補修(ベント管内埋設による止水工法) のうち閉止補助材と止水材の組合せ試験 結果概要

技術研究組合 国際廃炉研究開発機構

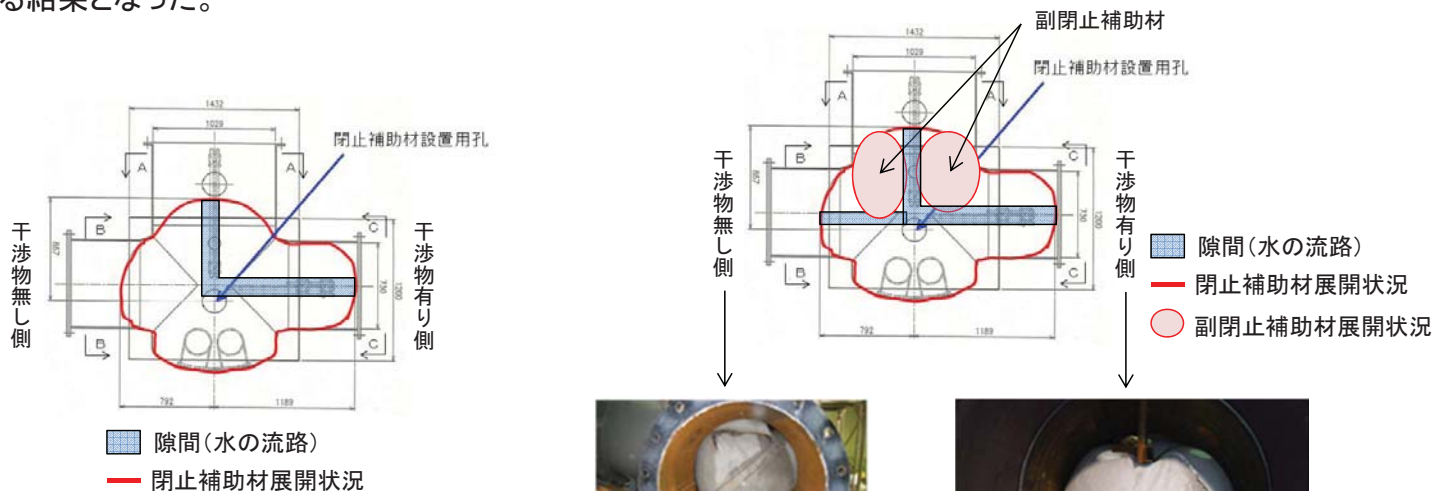
図5-1 当初想定の隙間(水の流路)

当初計画では干渉物無し側のベントヘッダー側(下図の左側)は、これまでの試験結果から閉止補助材設置により開口部が塞がることを想定していたが、今回の試験においては閉止補助材が干渉物有り側のベントヘッダー側(下図の右側)に大きく展開し、左側への展開が不十分となって隙間(水の流路)が左右に残る結果となった。
