原子炉内燃料デブリ検知技術の開発 進捗報告

2014年12月25日

東京電力株式会社

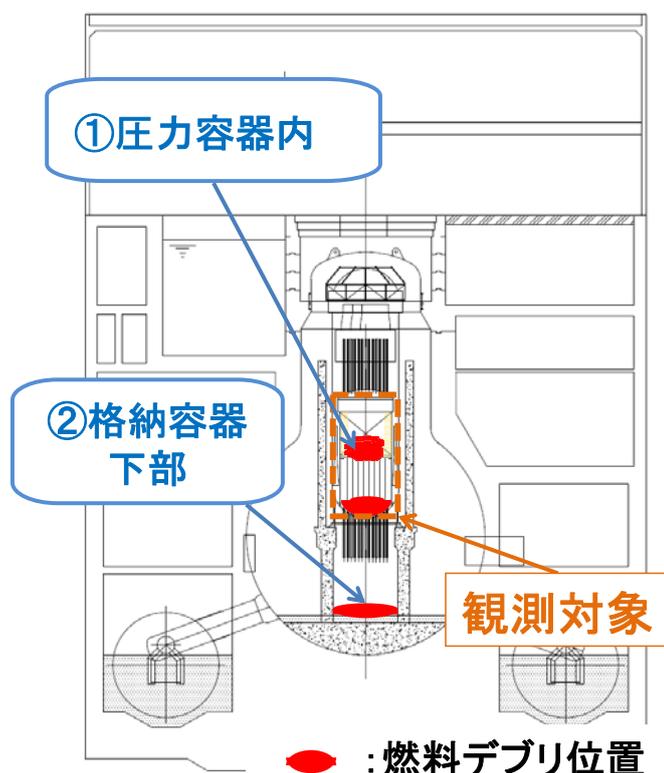
- 圧力容器内(①)と格納容器下部(②)の燃料デブリの位置、量の把握が重要
 - ◆ 燃料集合体の損傷状態
 - ◆ 狭隘部への溶融燃料の流れ込み有無
 - ◆ 燃料デブリの密度等の詳細分布
- ⇒ 取り出し手順や工法の実体化

圧力容器内部は
高放射線場で
アクセス困難

ミュオンによる透視技術で
早期に燃料デブリ分布を
廃炉技術開発に提供

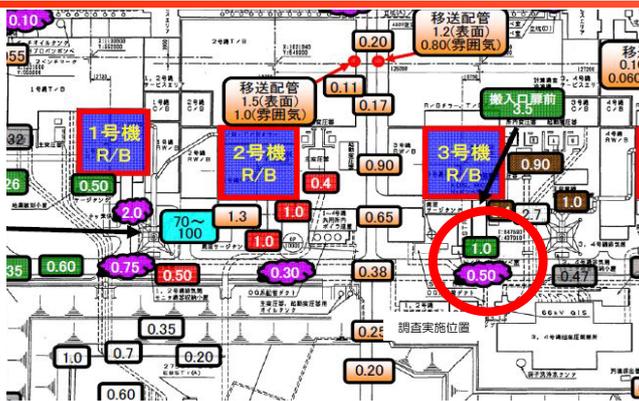
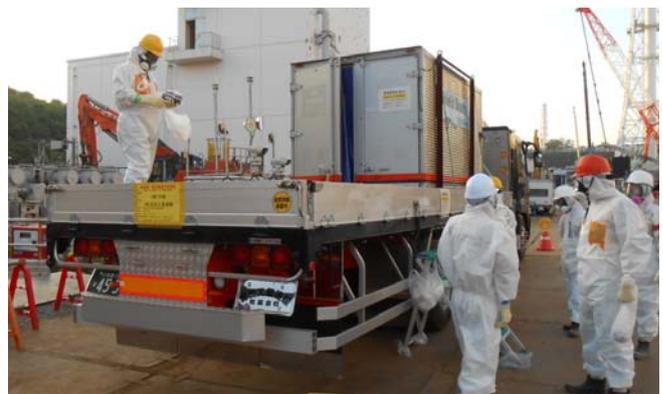
・現場での作業風景

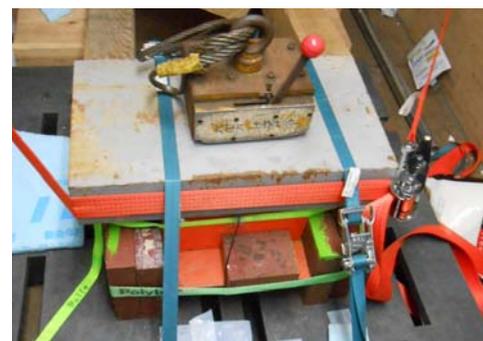
遮へい無

遮へい有

・遮へい能力の検証のため、設置場所での線量(0.4mSv/h程度)より高い、3号機原子炉建屋前で試験を実施
 ・実施場所の線量は0.8mSv/h程度であったものの、コンテナ内では0.45mSv/h程度に低下

・コンテナ内に設置した、10cm厚の線量計用の遮へい内部の線量は数μSv/hに低下

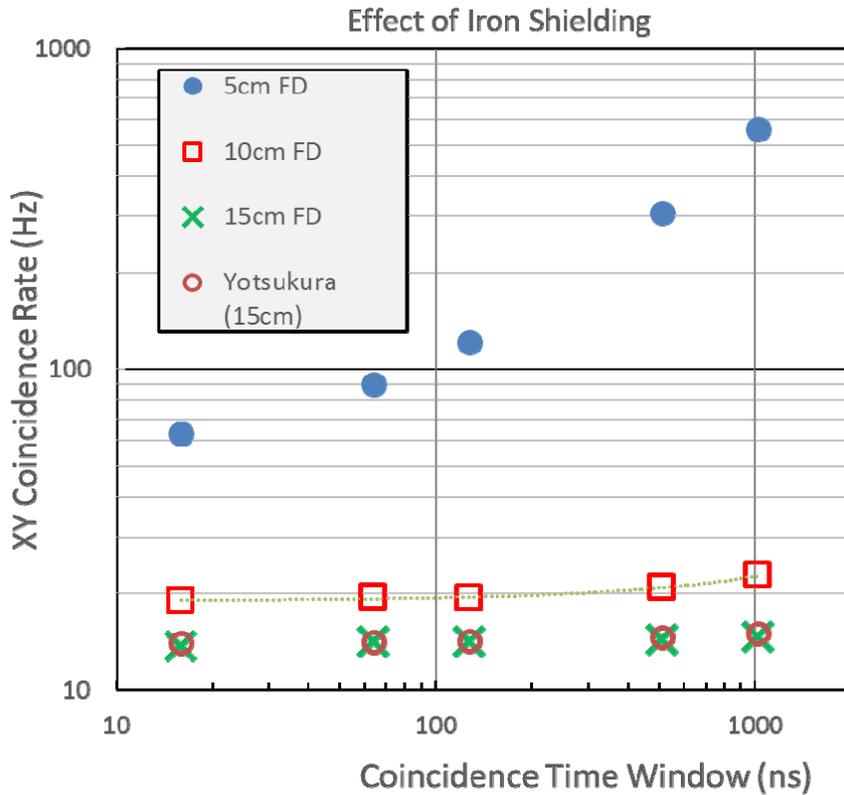
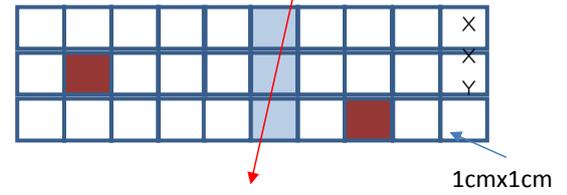
検出器断面

X(20本)とY(10本)のXY同時計数レートは、

- (1) 通過ミュオン粒子の数
- (2) 検出器のノイズ
- (3) 放射線バックグラウンドに依存する。

(2)(3)は、偶然事象のため、同時性を判断する時間幅 (Time Window) に比例して増加

(2)(3)は遮へい厚さに依存

放射線が少ない場所(いわき四倉)での測定から増加分として(3)を推定可

10,15cmでは放射線バックグラウンドの影響をほとんど受けないことを確認

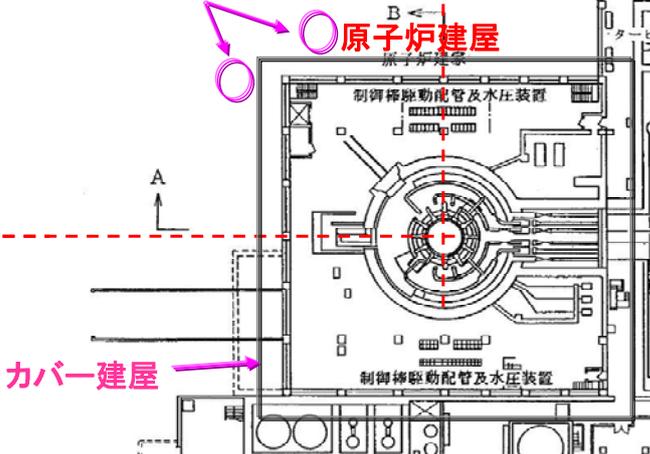
設置予定位置

- 検出器は、原子炉建屋の北側及び北西コーナーに設置予定(1月下旬以降)
- 測定開始は最速で2月初旬頃
- 建屋前検出器は10cm厚鉄板で遮蔽

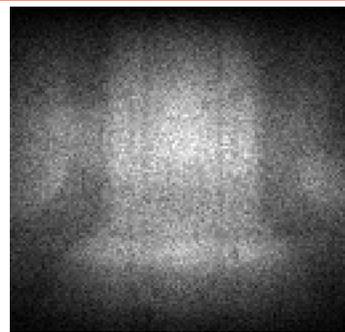
30日

シミュレーションによる予備評価

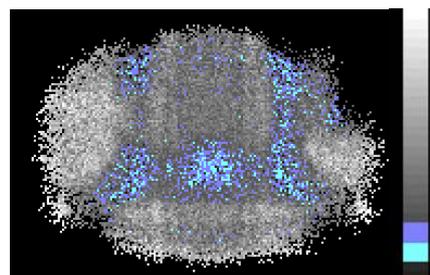
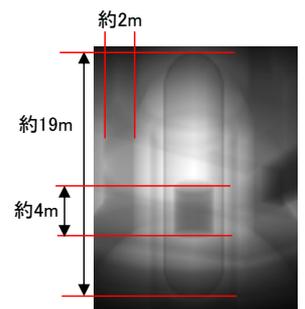
高密度領域の抽出結果(30日)

RPV・PCVの形状が既知のため、燃料有無を検知可能

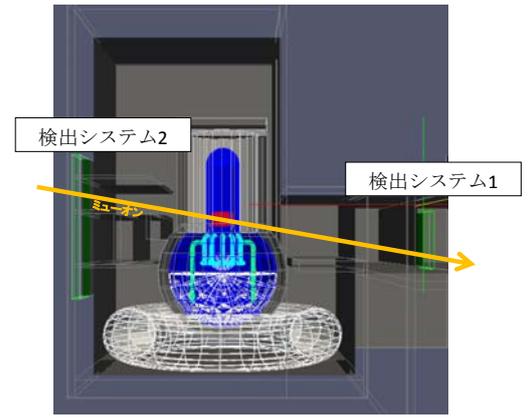
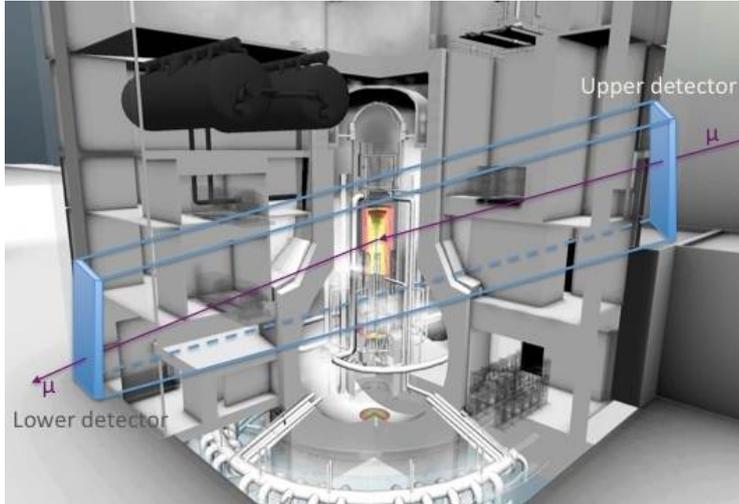
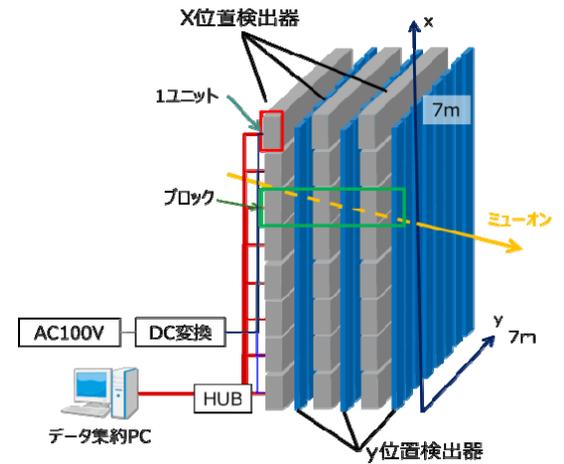
- 検出器は、建屋前とタービン建屋2F(オペフロ)
- 遮蔽体とアルゴリズムによるバックグラウンド除去
- 建屋前検出器は8cm厚鉄板で遮蔽
- タービン建屋2Fは線量が低いため、遮蔽体なし
- 現場作業との関係から、測定開始は10月頃(見込み)

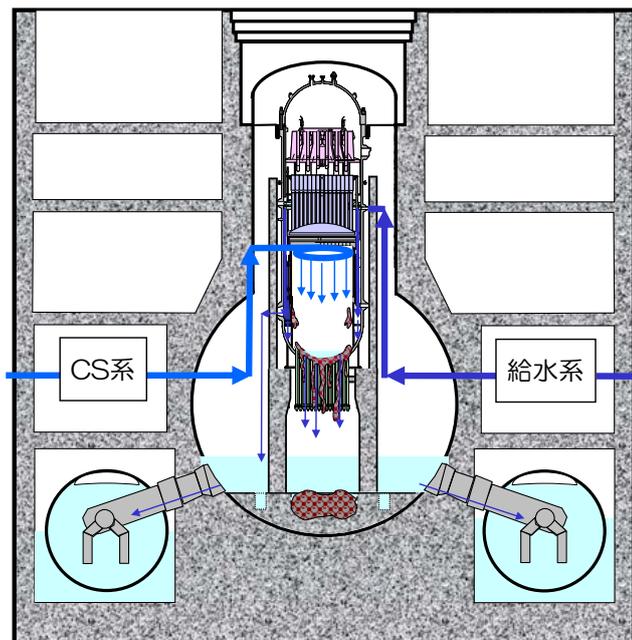
1号機

(参考) 測定対象号機の炉心・格納容器状態の推定図

- 燃料がほとんど残っていないと推定されている1号機に透過法を適用
- 炉心部にも燃料が残っている可能性がある2号機に散乱法を適用
