# 「原子炉格納容器内部調査技術の開発」

## ペDESTAL外側\_1階グレーチング上調査(B1調査)の

### 現地実証試験の実施について

2015年3月26日

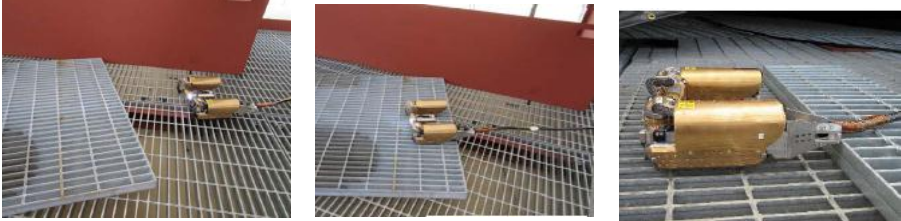
踏破試験例：グレーチング段差(高さ40mm)の場合

踏破前      踏破後(低所→高所)      踏破後(高所→低所)

実力として40mm程度の踏破性能があることを確認した。
