# **国プロ「原子炉建屋内の遠隔除染技術の開発」 高所用ドライアイスブラスト除染装置の 実機適用準備状況について**

**平成27年10月29日**

**技術研究組合 国際廃炉研究開発機構**

# ●高所用ドライアイスブラスト除染装置の開発

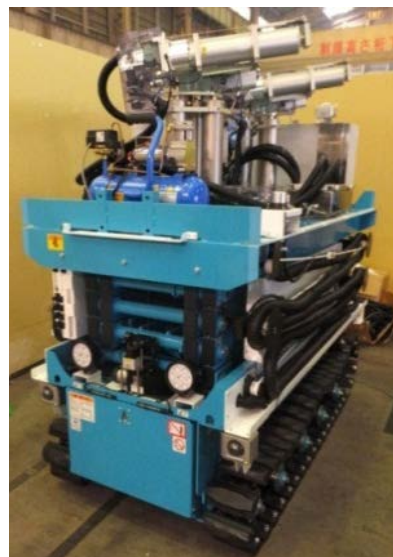
【装置仕様】  
寸法：2069（全長）  
930（全幅）  
1961（全高）  
重量：約1700kg  
走行速度：0.8-7.5m/min.  
（5段階可変）  
登坂能力：14°  
最高到達高さ：約8000mm

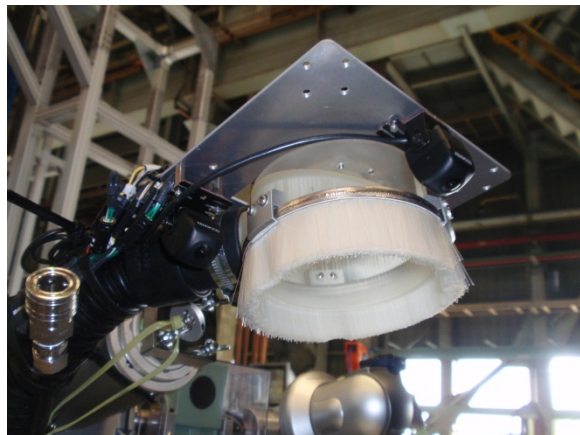
上面吸引ノズル

粒径の違う数種類の砂、小石を用いて吸引試験を実施し、  
10 mm程度の小石まで吸引できることを確認した。

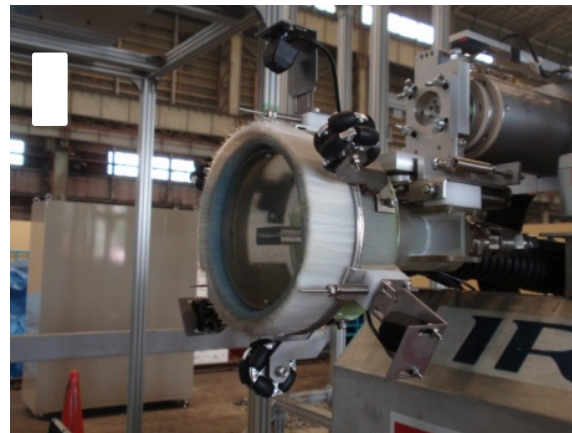
垂直面除染ノズル

模擬汚染を用いた除染試験により除去率98%、  
CO<sub>2</sub>回収率平均92%を確認した。

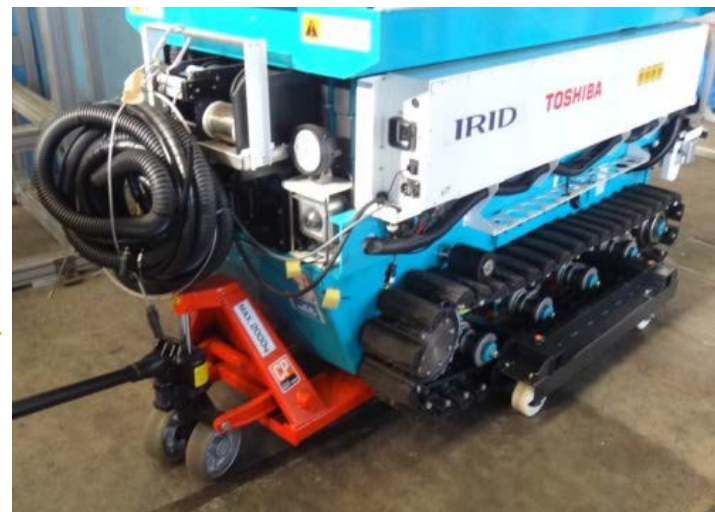
台車の底部に補助輪付きハンドパレットを挿入することで、作業員2名でけん引可能となる。  
(コーナーを回る場合は、作業員3名でけん引可能)

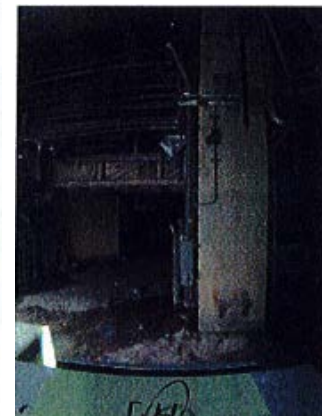
γカメラ測定結果 当該箇所の画像  
γカメラの測定結果から、当該箇所は、柱を含めて全面的に線量率が高いことがわかる。
