# 「格納容器内部調査技術の開発」

## ～ 1号機ペデスタル外地下階調査技術の開発 ～

技術研究組合 国際廃炉研究開発機構(IRID)

東京電力(株)

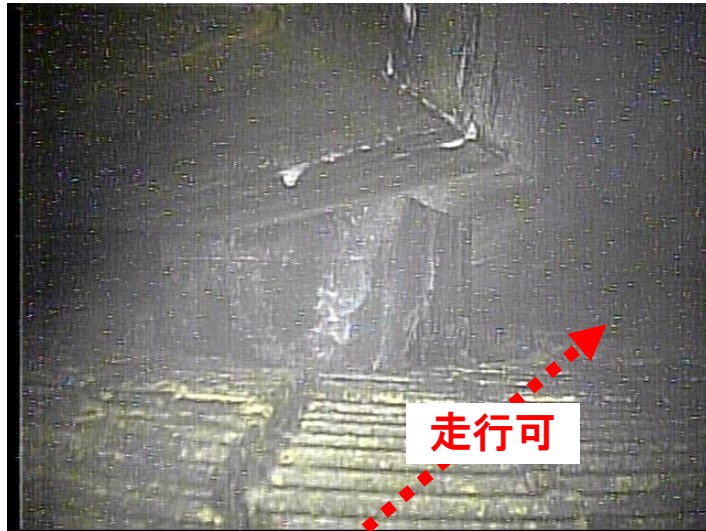
B1調査で取得した画像(C11)

#### ■① 作業員アクセス口上方へのルート (MS配管付近)

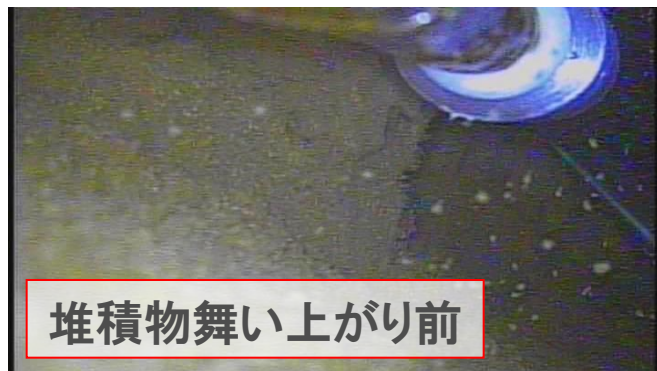
#### ■② 地下階滞留水の混濁状況 (B1調査後、常設監視計器を再設置した際の画像)

地下階の堆積物に  
接触した場合、  
視界不良となり  
目視・走行が困難

| No. | 項目 | B1で得られた情報 | B2調査への活用 |
|---|---|---|---|
| ② | 地下階滞留水の混濁状況 | ・地下階構造物への接触により、堆積物の拡散で視界が遮られた | ・地下階走行時は、視認性確保が困難 |
