平成27年度補正予算  
廃炉・汚染水対策事業費補助金

「原子炉格納容器内部詳細調査技術の開発」

中間報告

技術研究組合 国際廃炉研究開発機構

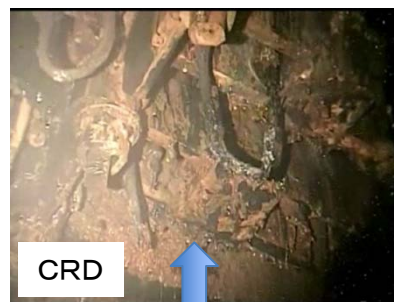
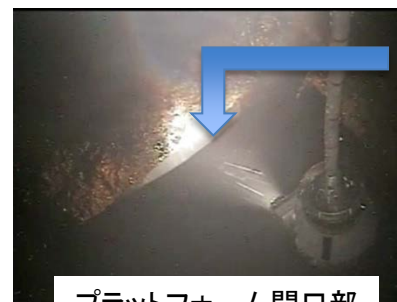
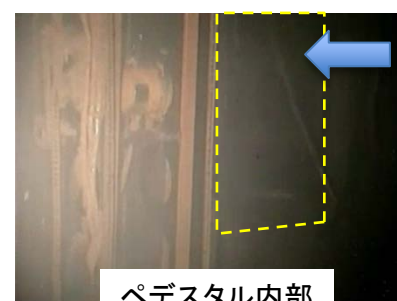
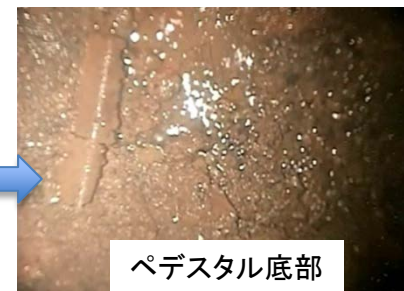
#### 2号機PCV内部調査(A2)結果

- A2、A2' 調査ではペDESTAL内側にグレーチング脱落やデブリ堆積が確認された。2号機の最新状況を踏まえ、詳細調査ニーズを再整理し、アーム型アクセス装置およびセンサの開発計画を更新中。
- 現状のアーム型アクセス装置設計でアーム先端をペDESTAL底部に下降させるルート構築に課題がある。またペDESTAL底部の作業員開口から外側へのデブリ拡散がないかアクセス性検討が必要。
- CRD系(RPV底部)の損傷状況を観察するワイパー付きカメラ等のセンサ開発も必要と判断される。また堆積デブリの硬さなどを調査できないか検討が必要。

CRD系の損傷状況を観察するワイパー付きカメラ等が必要

アーム型アクセス装置の下降に適したルート構築が必要

作業員開口から外側へのデブリ拡散有無の調査方法の検討が必要

堆積物の溶着有無調査の方法検討が必要

- ①プラットフォームのグレーチング落下・変形状況や、複数開口部を確認
- ②底部に堆積物、CRD交換機等に付着物を確認
- ③底部作業員開口付近に堆積物を確認

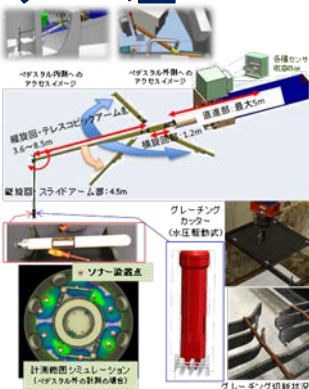
| | アクセス・調査装置の絞り込み結果(HP1:5月23日) | | 調査計画の更新<br>(4.1参照) |
|---|---|---|---|
| <b>アーム型</b><br> | <p>×(X-6ペネ利用)<br/>高線量環境のため低線量化又は遠隔によるハッチ開放技術の開発, 原子炉建屋に新たなルートを設定するための準備作業などが必要で, コストが大きく, 工法確定時期に間に合わない可能性が高い</p> | <p>○(X-6ペネ利用)<br/>現段階でルート構築の技術的な見通しがある。工法確定の時期に間に合うよう短縮が必要</p> <p>【本国プロの範囲】<br/>現地実証に向けた工場検証試験まで実施</p> | <p>・調査計画を最新の現場状況等を踏まえ具体化・更新<br/>・調査計画に適合した開発計画についても具体化・更新</p> <p>なお, 3号機については, 1, 2号機で開発した装置の3号機への適用性について検討し, 開発課題の有無を明確化</p> |

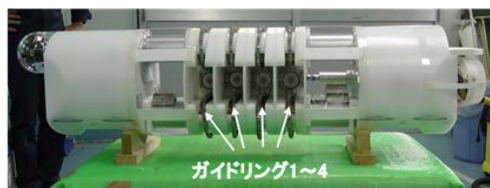
図4.4(3)-2 要素試作機による広範囲移動の確認状況

(a) ガイドリング取付用ポート試作機

(b) ガイドリング取付試験の状況

(c) ガイドリング取付ステップ
