# 福島第一原子力発電所 燃料デブリ取り出し技術開発の状況

令和2年12月23日

国際廃炉研究開発機構（IRID）  
奥住直明

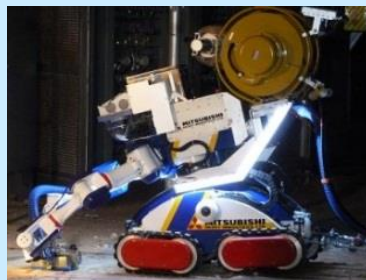
## 低所(床,下部壁面)用

吸引/ブラスト

高圧水噴射

ドライアイ  
スブラスト

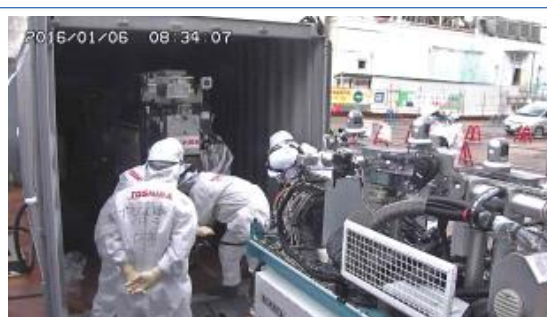
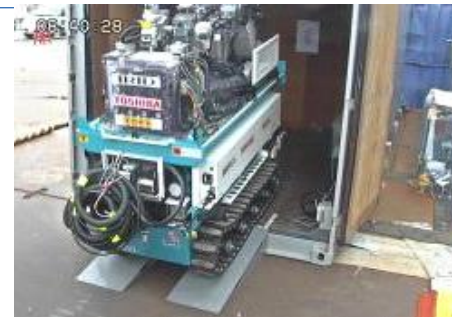
## 現場への適用（3号機）

2016年1月～2016年2月に  
**3号機R/B 1階で吸引  
除染及びドライアイスブ  
ラスト除染**を実施。

〔二コ〕：吸引      〔二コ〕：ドライアイス

コンテナから搬出する場面

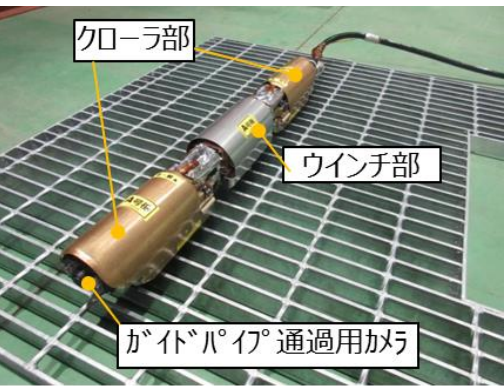
### ○形状変化型ロボット（B2調査）

## ペDESTル外側の調査（1号機）

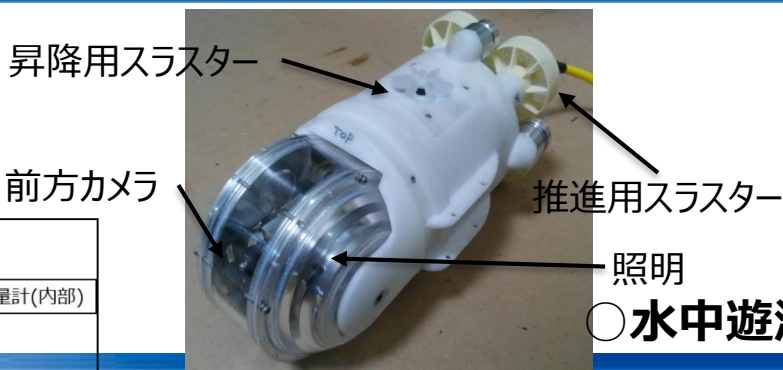
### ○水中遊泳型ロボット

## ペDESTル内側の調査（3号機）

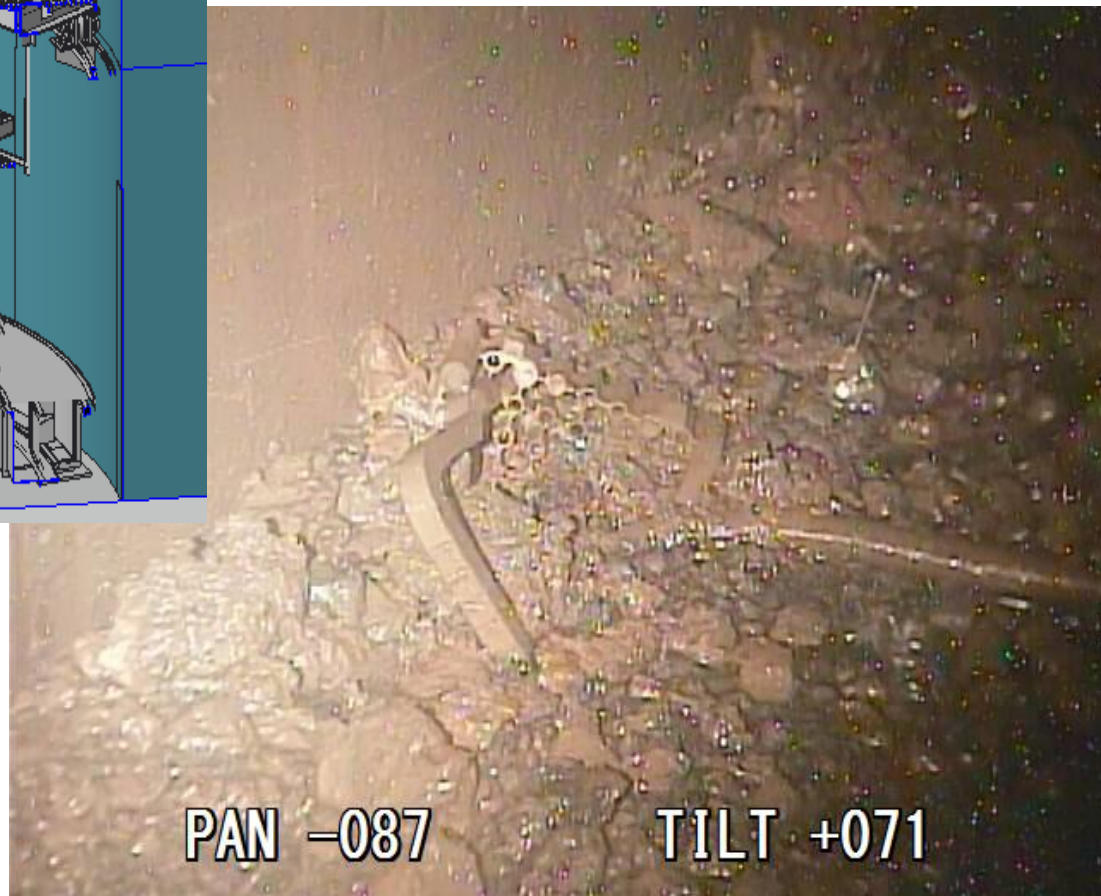
## 2号機 ペデスタル内下部調査(A2'調査 2018.1)

写真の視野

2号機格納容器内底部  
(鳥瞰イメージ)

画像：2号機格納容器内底部，  
ペデスタル内 内壁付近

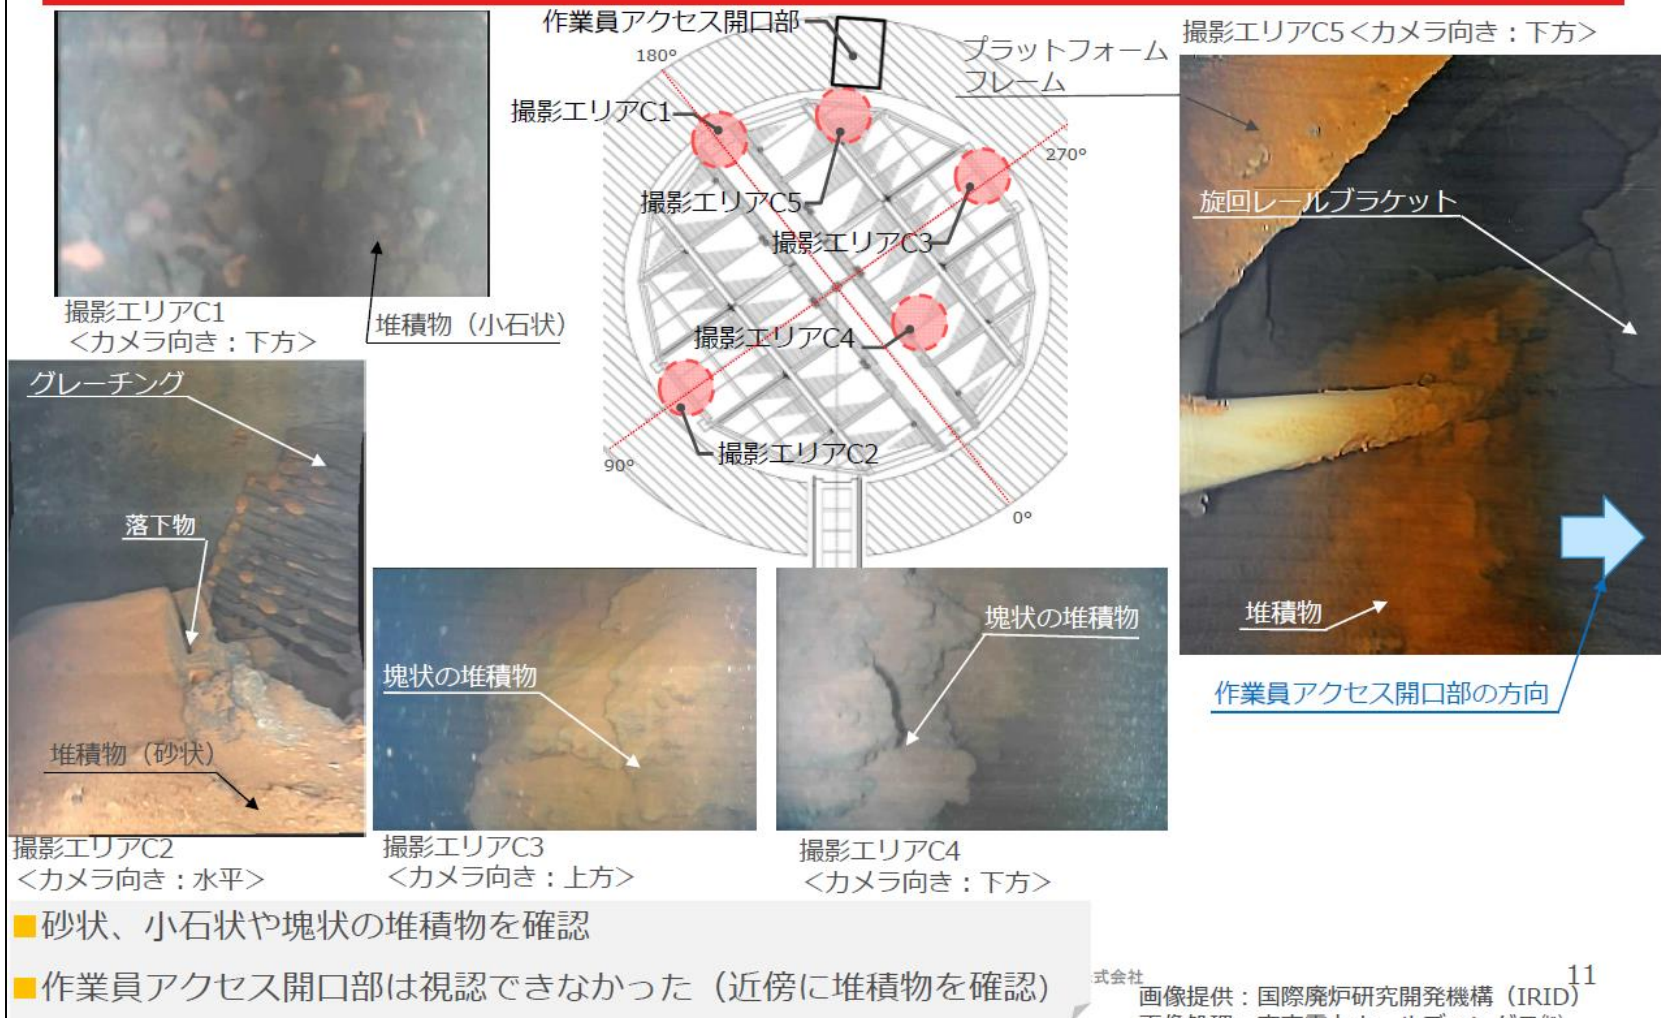
# 3号機 格納容器内調査結果

### 2.3. ペデスタル内下部

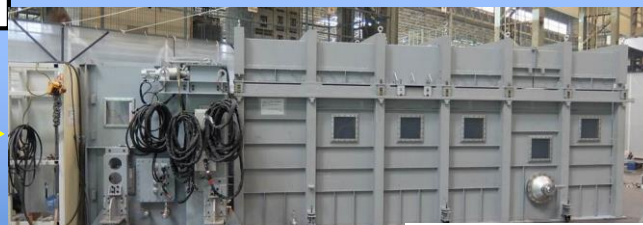
隔離部屋組立状態

- 搬入/組立/搬出性確認

アーム型アクセス装置を投入するX-6ペネの開放技術を開発中

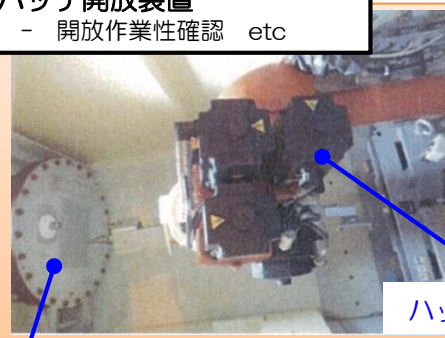
ハッチ開放装置

- 開放作業性確認 etc

救援用  
ワイヤーツール
