# 1号機 PCV内部調査に向けた準備作業状況について

2021年10月28日

技術研究組合 国際廃炉研究開発機構  
東京電力ホールディングス株式会社

## 1. X-2ペネからのPCV内部調査装置投入に向けた作業

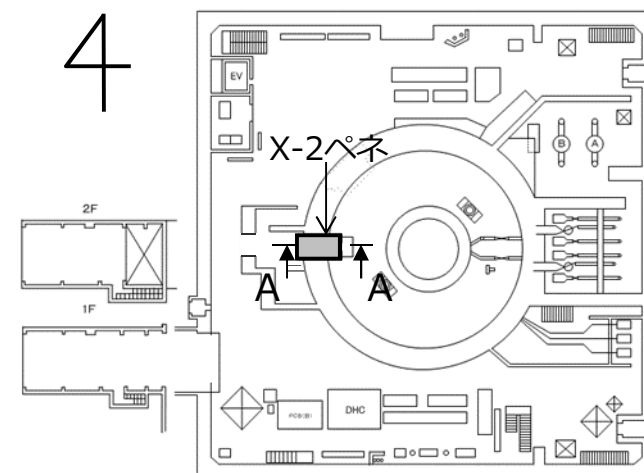
1号機原子炉建屋1階におけるX-2ペネの位置

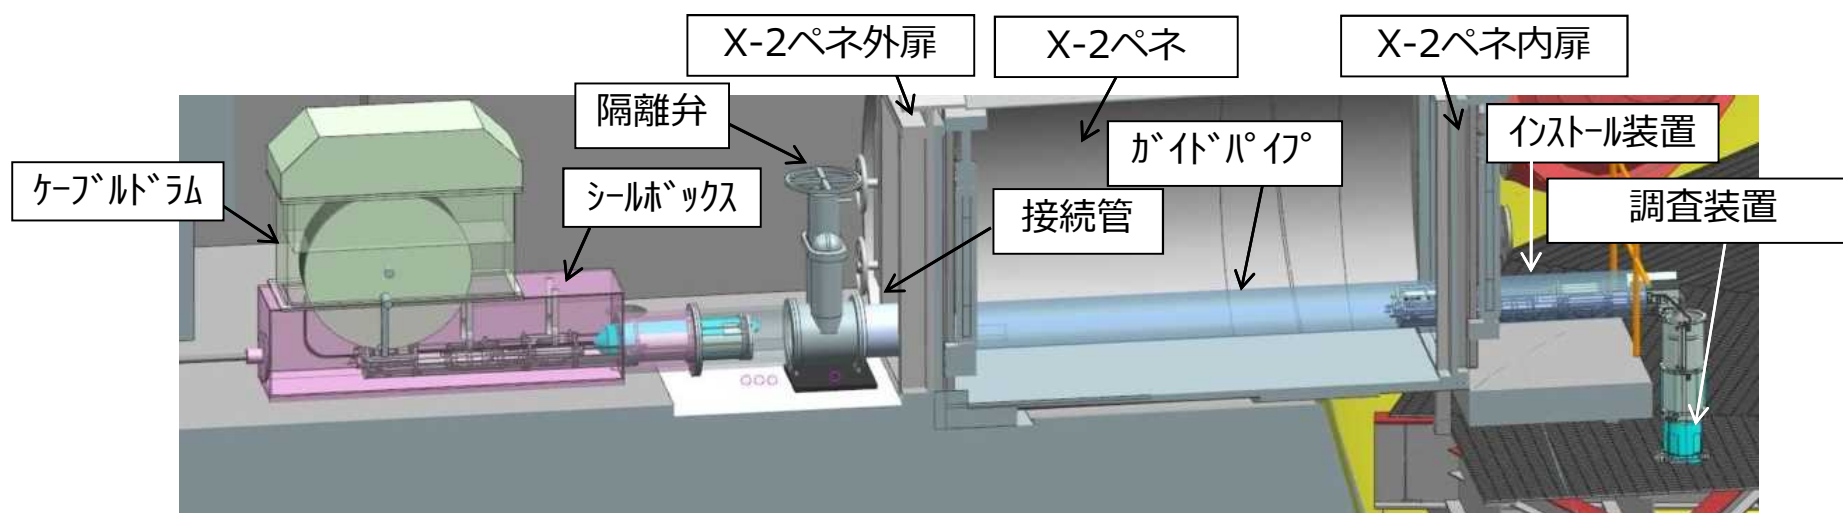
内部調査時のイメージ図 (A-A矢視)

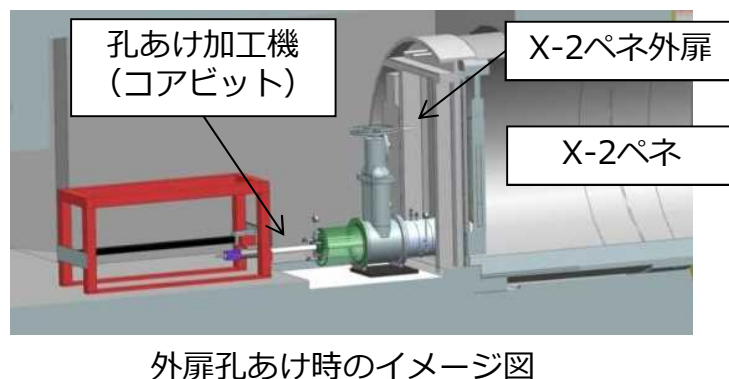
### 2. 外扉切削（3箇所） 2019.5.23完了

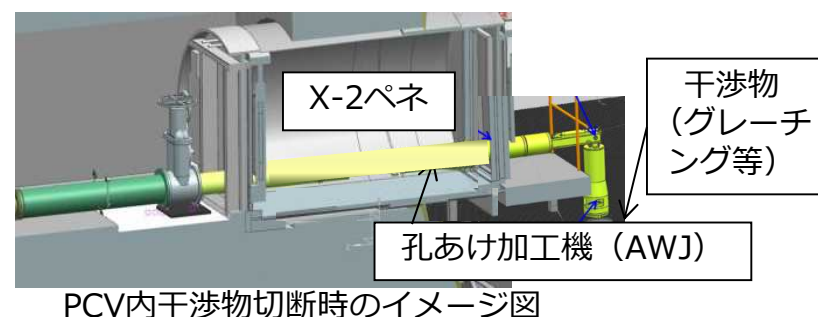
### 4. PCV内干渉物切断 2021.9.17完了

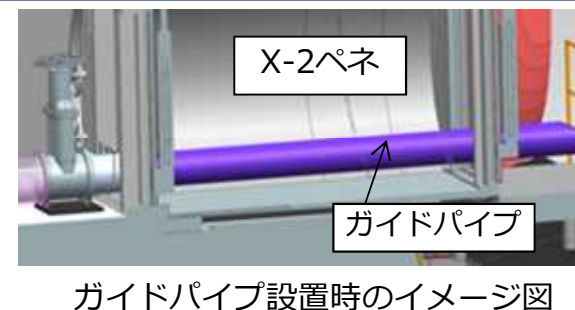
### 5. ガイドパイプ設置（3箇所） 2021.10.14完了

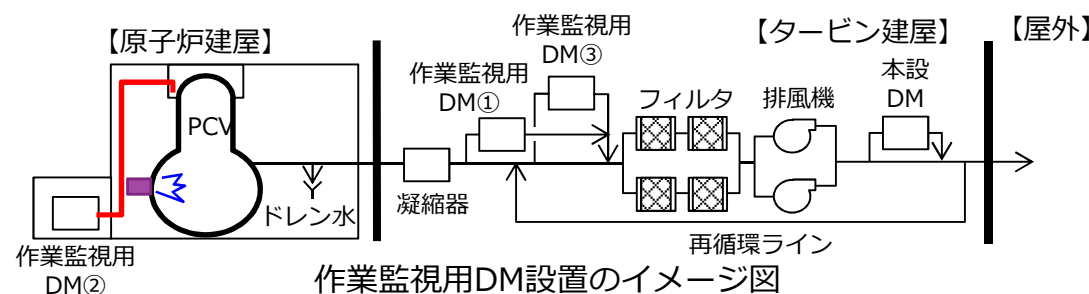
- PCV内部調査装置（以下、水中ROV）投入に向けた作業を2019年4月8日より着手しており、外扉の切削完了後、2019年6月4日にX-2ペネ内扉に、AWJ※<sup>1</sup>にて孔（孔径約0.21m）を開ける作業中、PCV内のダスト濃度上昇を早期検知するためのダストモニタ（下記図の作業監視用DM①）の値が作業管理値（ $1.7 \times 10^{-2} \text{Bq/cm}^3$ ）※<sup>2</sup>に達したことを確認

※作業監視用DM①の下流側にダストを除去するフィルタがあり、フィルタの下流のダストモニタ（下記図の本設DM）には有意な変動はなく、環境への影響はないことを確認

- ・ 作業監視用DM①：ガス管理設備のダスト濃度上昇の早期検知用
- ・ 作業監視用DM②：PCV上蓋近傍のダスト濃度監視用（増設）
- ・ 作業監視用DM③：ダスト濃度監視の連続性確保を目的とした、再循環希釈後のダスト濃度監視用（増設）
- ・ 本設DM：フィルタでのダスト除去後のダスト濃度上昇の早期検知用

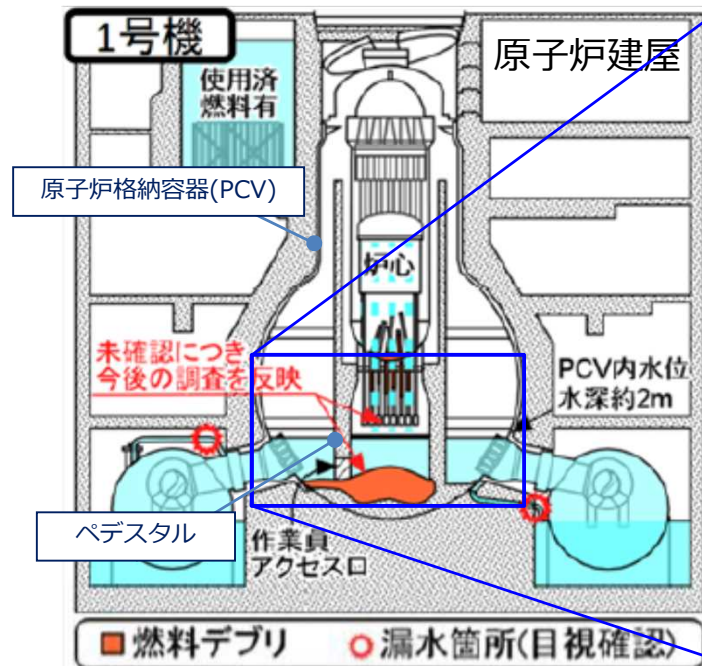
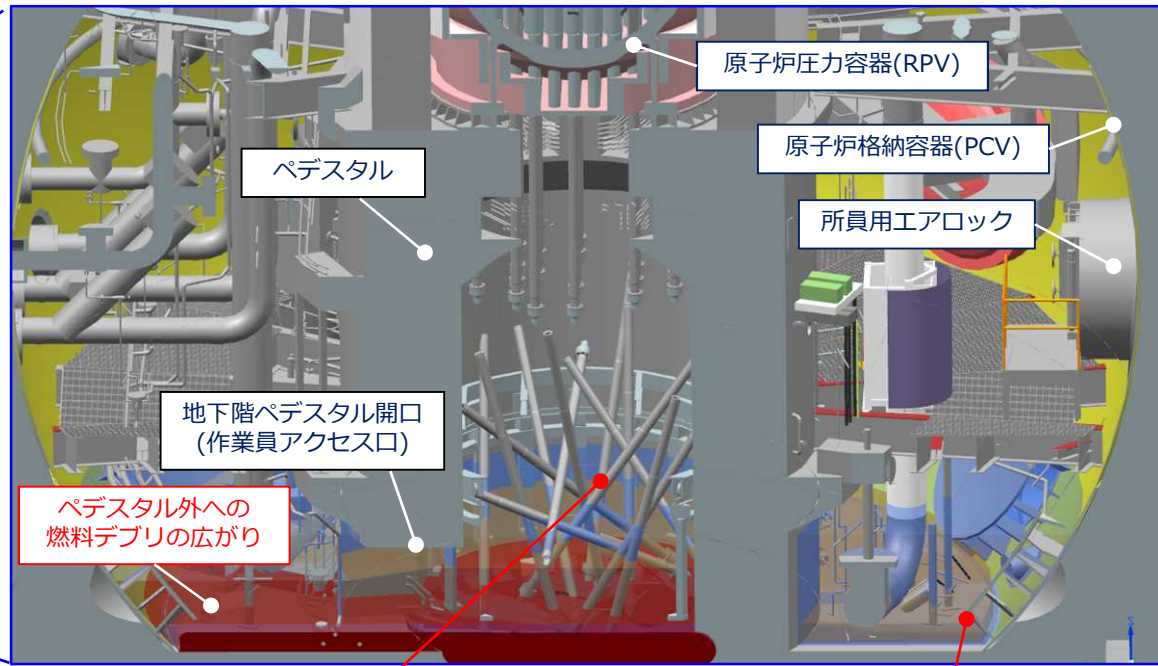
これまでの解析と調査に基づく現状の推定

これまでの調査（2017年3月時のペデスタル外調査）によりPCV地下階には堆積物が存在していることが分かっており、今後の燃料デブリ取り出しに向けて、堆積物を含む地下階の詳細な状況の確認が必要となっている。

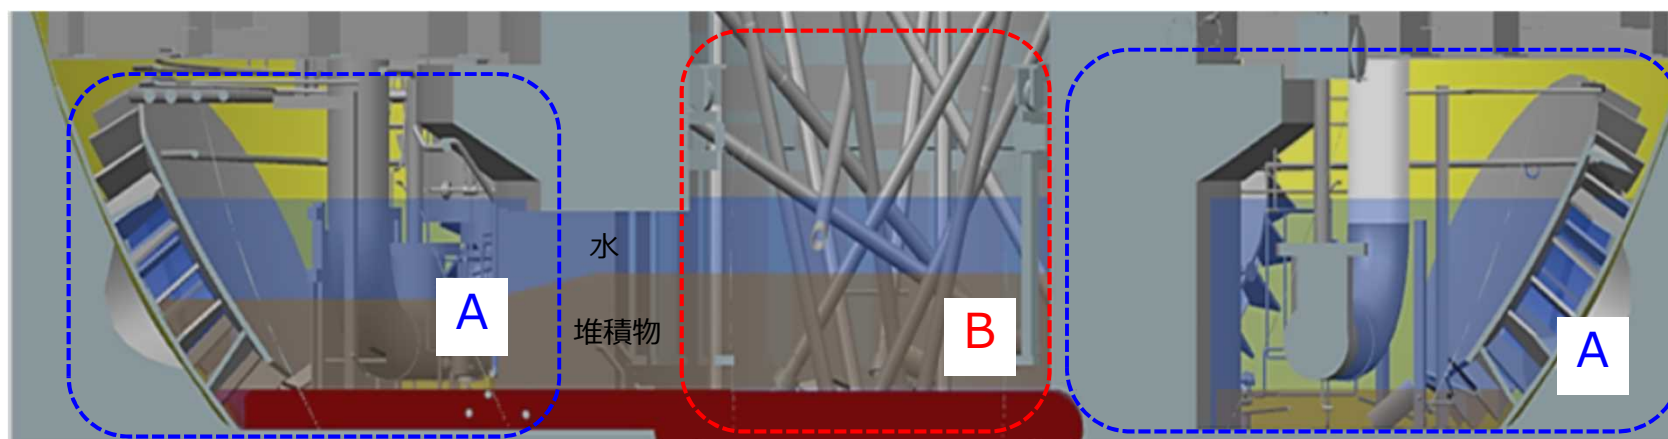
1号機PCV内部調査においては、X-2ペネからPCV内地下階に水中ROVを投入し、ペデスタル外の広範囲とペデスタル内の調査を行い、堆積物回収手段・設備の検討や堆積物回収、落下物解体・撤去などの工事計画に係る情報などの情報収集を目指す

| | 取得したい情報 | 調査方法 |
|---|---|---|
| ペデスタル外～<br>作業員アクセス口<br>(図中のA) | <ul style="list-style-type: none"> <li>・ 堆積物回収手段・設備の検討に係る情報<br/>(堆積物の量, 由来など)</li> <li>・ 堆積物回収, 落下物解体・撤去などの計画に係る情報<br/>(堆積物下の状況, 燃料デブリ広がりなど)</li> </ul> | <ul style="list-style-type: none"> <li>・ 計測</li> <li>・ 堆積物サンプリング</li> <li>・ カメラによる目視</li> </ul> |
| ペデスタル内<br>(図中のB) | <ul style="list-style-type: none"> <li>・ 堆積物回収, 落下物解体・撤去などの計画に係る情報<br/>(ペデスタル内部の作業スペースとCRDハウジングの脱落状況に係る情報)</li> </ul> | <ul style="list-style-type: none"> <li>・ カメラによる目視</li> <li>・ 計測</li> </ul> |

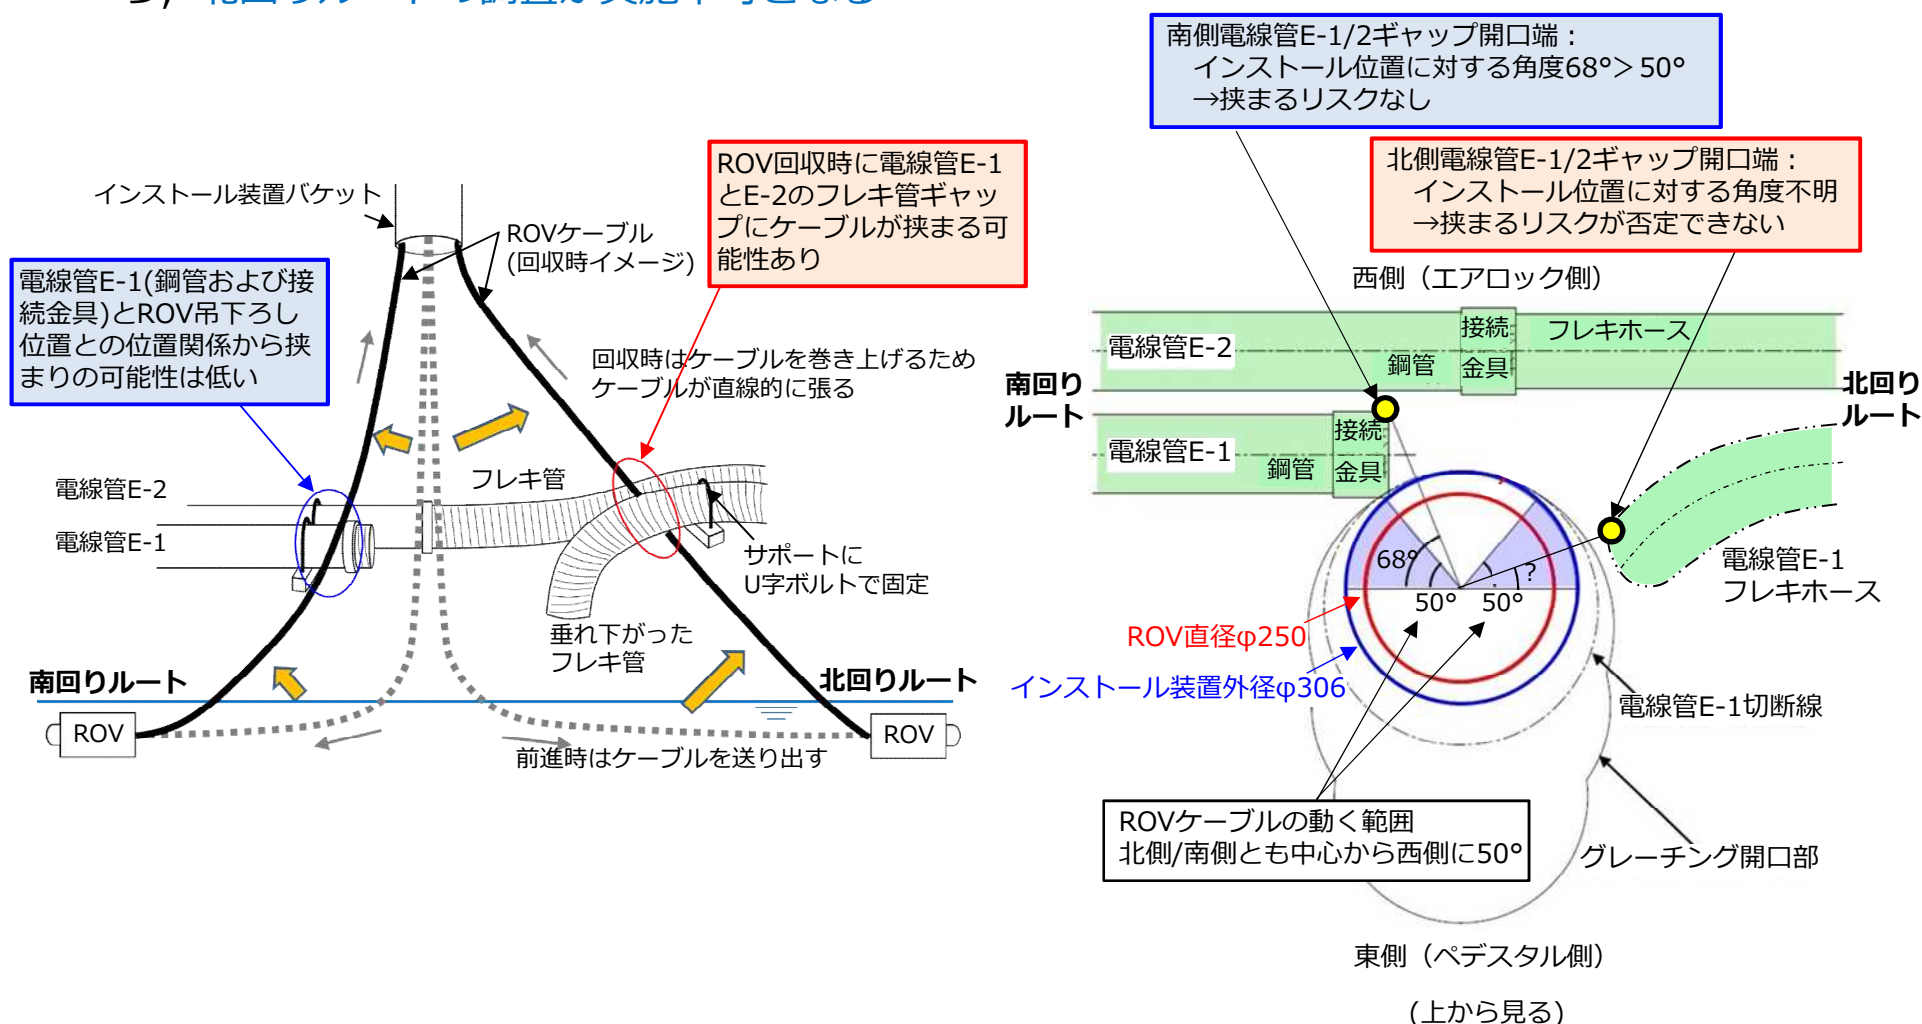
- PCV内部調査装置投入に向けた作業時に、干渉物となる電線管を確認しており、北回りルートを調査する際は水中ROVケーブルが挟まれるリスクがある
- ROVケーブルが挟まった場合、当該ROVは回収不能となり後続のROVが投入出来なくなることから、北回りルートの調査が実施不可となる

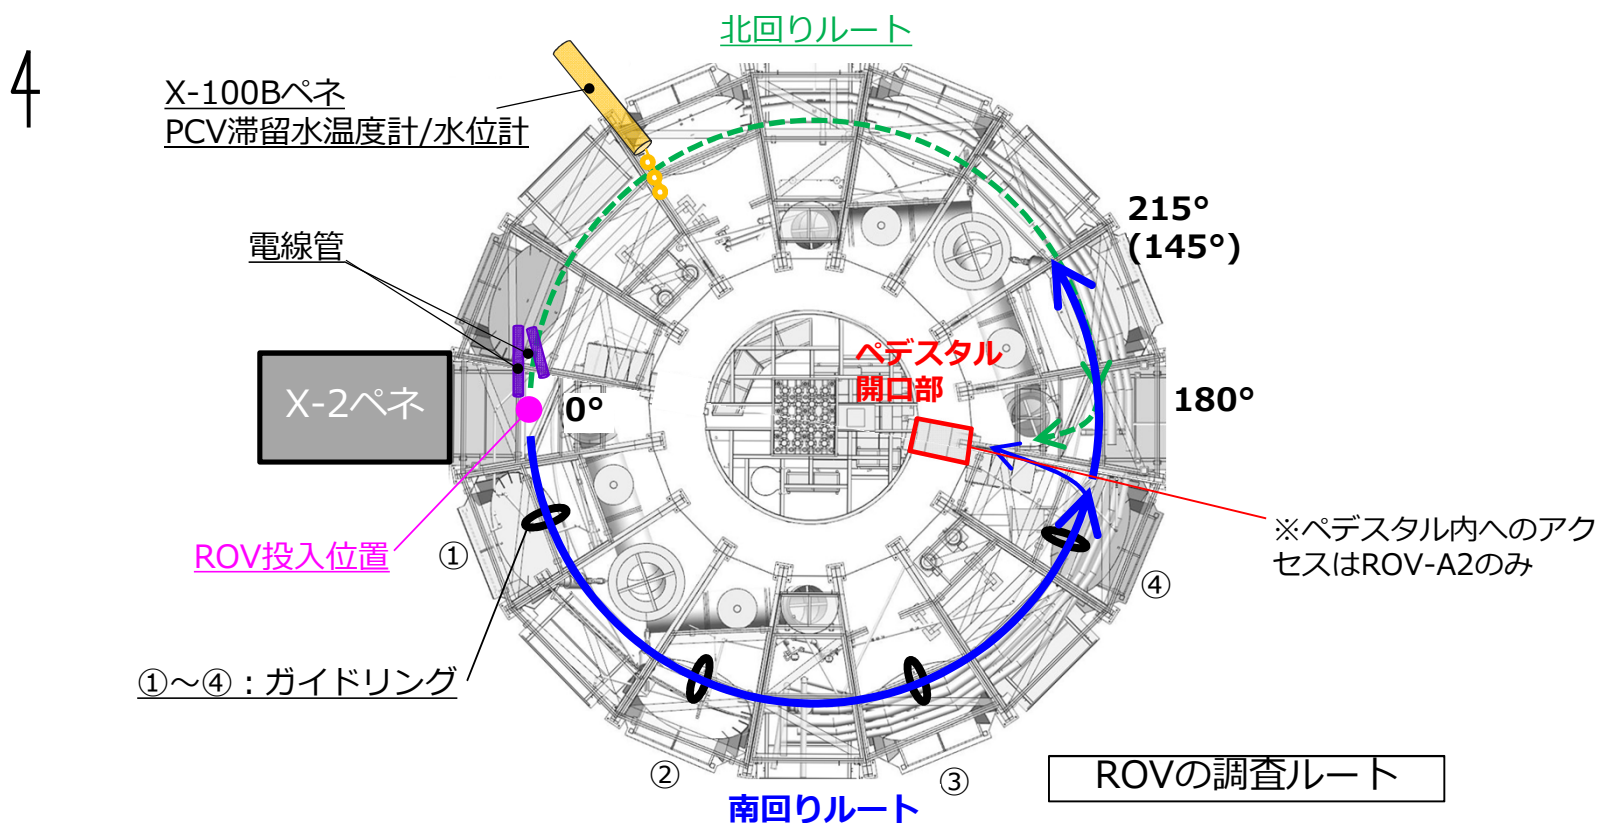
- 北回りルート of ROVケーブル挟まれリスクを回避するため、南回りルート主案とした調査方針とする
- 南回りルートの調査範囲は約0°~215°を目標とし、情報が全て取得できた場合、北回りルートの情報は類推できると判断している
- 南回りルートでペDESTALの侵入ができなかった場合は、北回りルートでペDESTAL内調査(ROV-A2)を実施したいと考えている
- 北回りルートの調査成立性については南回りルート調査に併せて早期に判断する

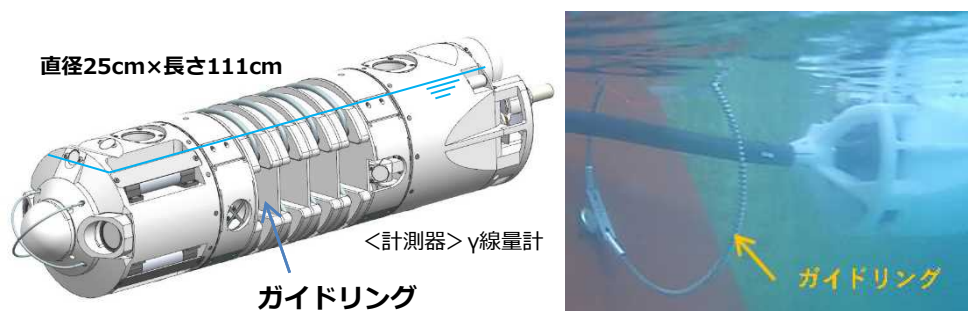
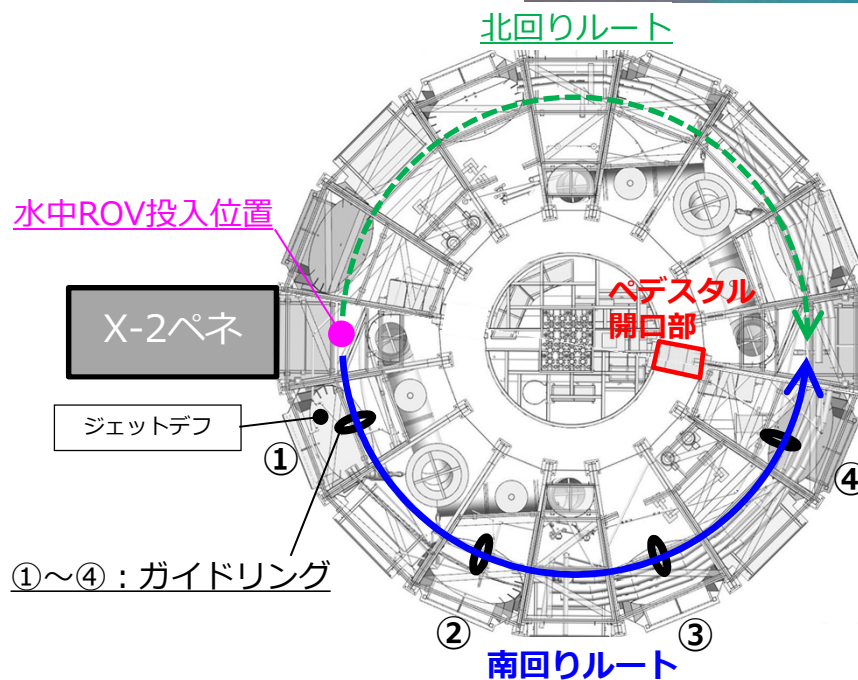
### ①ROV-A（ガイドリング取付用）

- ・有線型水中ロボットの遊泳機能（スラスタによる推進/旋回/潜航）を阻害する要因は自身の動力・通信ケーブルの構造物等への引掛りが支配的である。
- ・ケーブルがPCV地下階で自由に動いて構造物などに引っ掛からないように、ガイドリング（輪っか）をROVが通過することでケーブルの自由度を制限する。
- ・ROV-Aはガイドリングをジェットデフに取付ける水中ROVである。

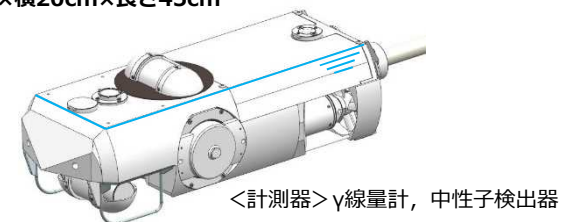
### ②ROV-A2（詳細目視調査用）

- ・カメラにより映像を取得
- ・6種類のROVの中で唯一ペDESTAL内部に侵入するROV
- ・ペDESTAL開口部の侵入スペースが不明であるため、極力小型化した設計としている

縦17.5cm×横20cm×長さ45cm

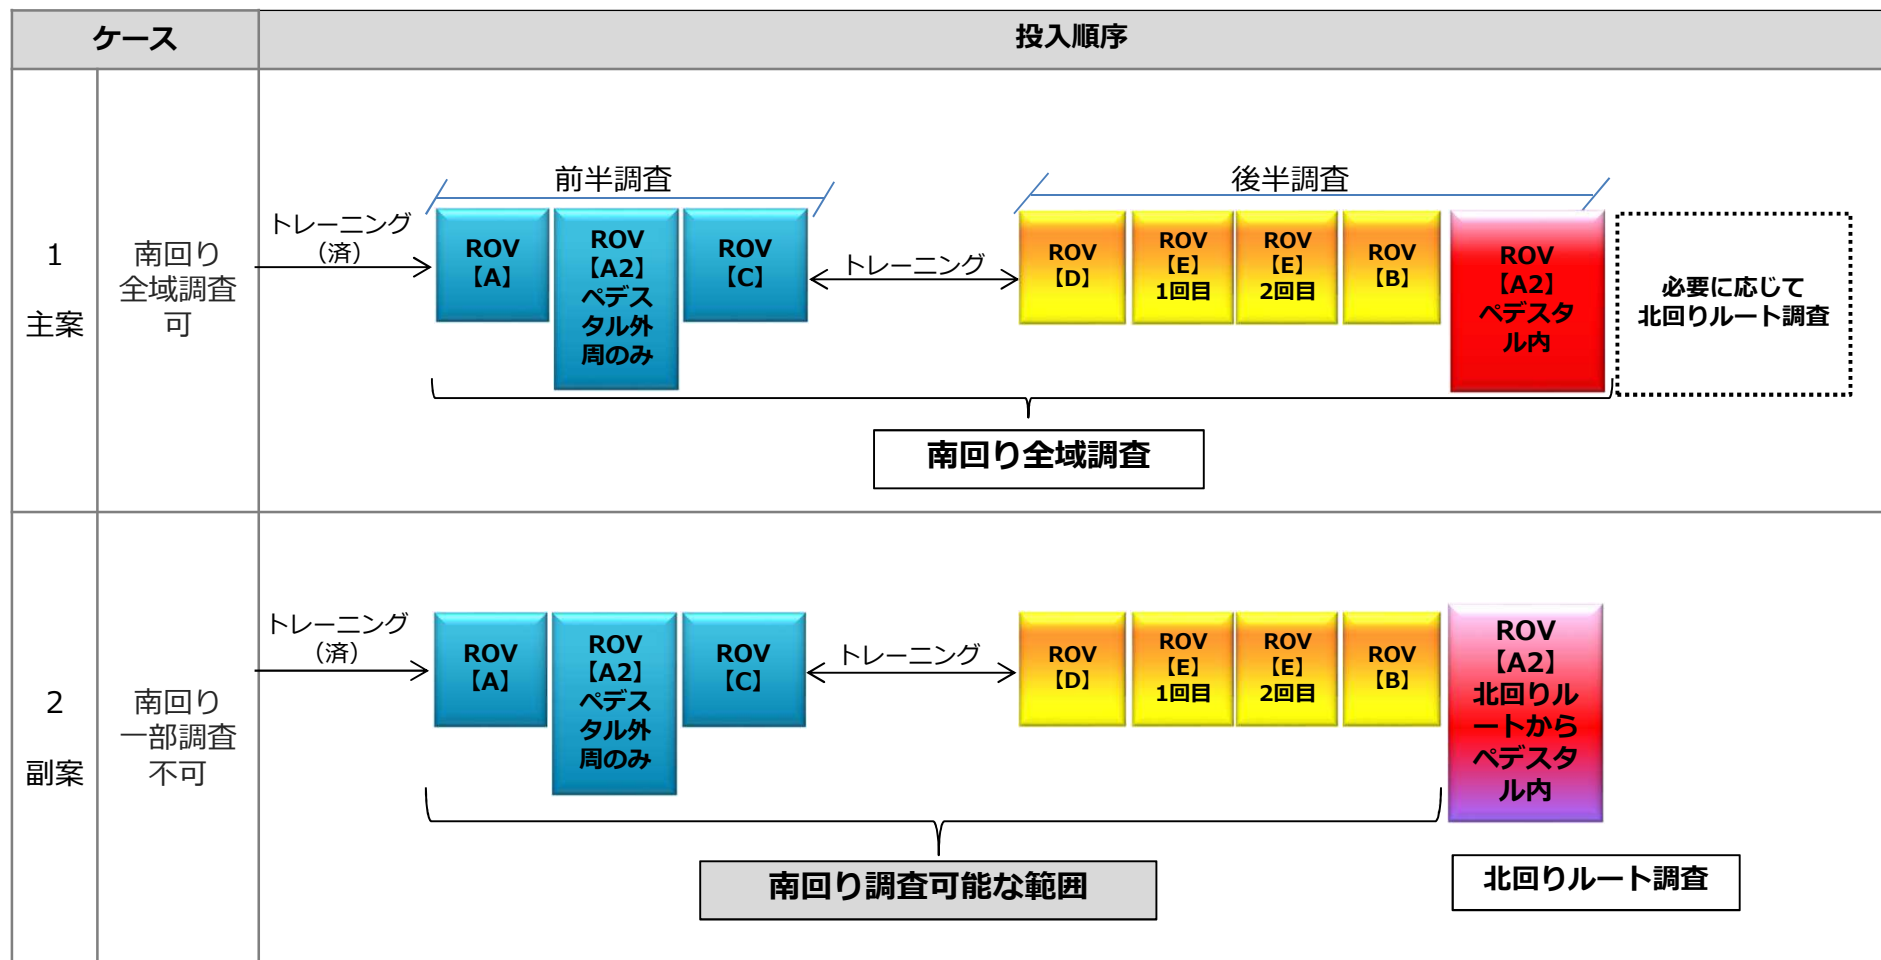
- PCV内部調査は二部構成で計画し、前半後半のROV投入前にそれぞれのトレーニングを行い、トレーニング効果を得やすくすることでROVオペレータの操作ミス防止を図る
- 投入順序は多くの情報を得ることを優先し、調査範囲を制限するリスクの低い装置から投入する（ペDESTAL内の調査はリスクが高いことから調査の最後に計画）

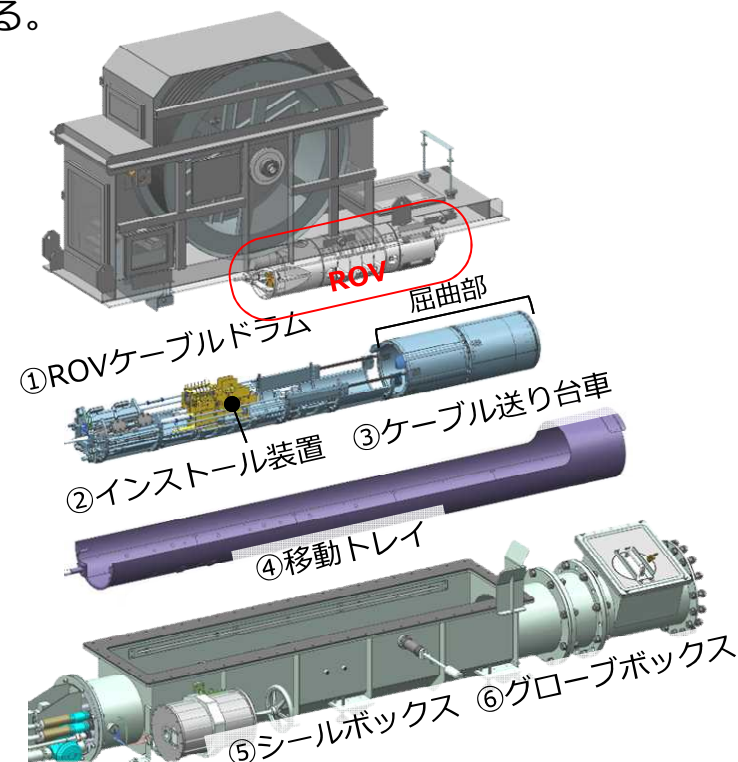
## (参考) 調査装置詳細 シールボックス他装置

ROVをPCV内部にインストール/アンインストールする。  
ROVケーブルドラムと組み合わせてPCVバウンダリを構築する。

| 構成機器名称 | | 役割 |
|---|---|---|
| ① | ROVケーブルドラム | ROVと一体型でROVケーブルの送り/巻き動作を行う |
| ② | インストール装置 | ROVをガイドパイプを経由してPCV内部まで運び、屈曲機構によりROV姿勢を鉛直方向に転換させる |
| ③ | ケーブル送り台車 | ケーブルドラムと連動して、ケーブル介助を行う |
| ④ | 移動トレイ | ガイドパイプまでインストール装置を送り込む装置 |
| ⑤ | シールボックス | ROVケーブルドラムが設置されバウンダリを構成する |
| ⑥ | グローブボックス | ケーブル送り装置のセッティングや非常時のケーブル切断 |

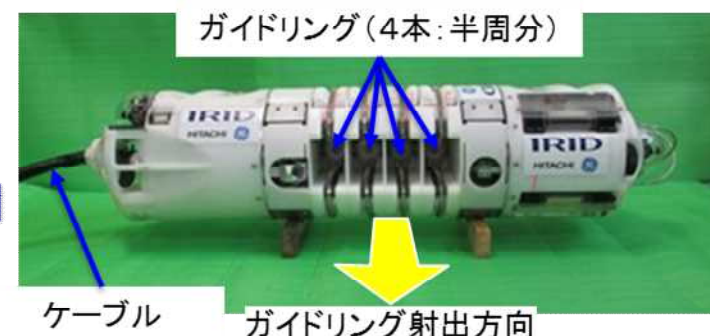
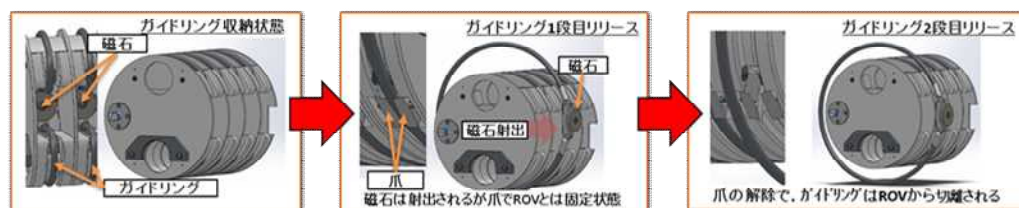
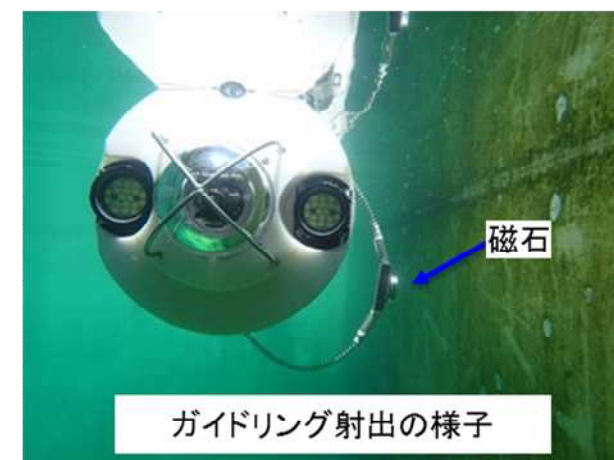
# (参考) 調査装置詳細 ROV-A\_ガイドリング取付用

| 調査装置 | 計測器 | 実施内容 |
|---|---|---|
| <b>ROV-A</b><br>ガイドリング取付 | ROV保護用（光ファイバー型γ線量計※）<br>※：ペDESTAL外調査用と同じ | ケーブルの構造物との干渉回避のためジェットデフにガイドリング(内径300mm(設計値))を取付ける |
| | 員数：北用1台、南用1台 航続可能時間：約80時間/台 最初に投入されるROVであるため低摩擦で比較的硬いポリウレタン製ケーブル(φ24mm)を採用 | |

推力:約25N 寸法:直径φ25cm×長さ約110cm

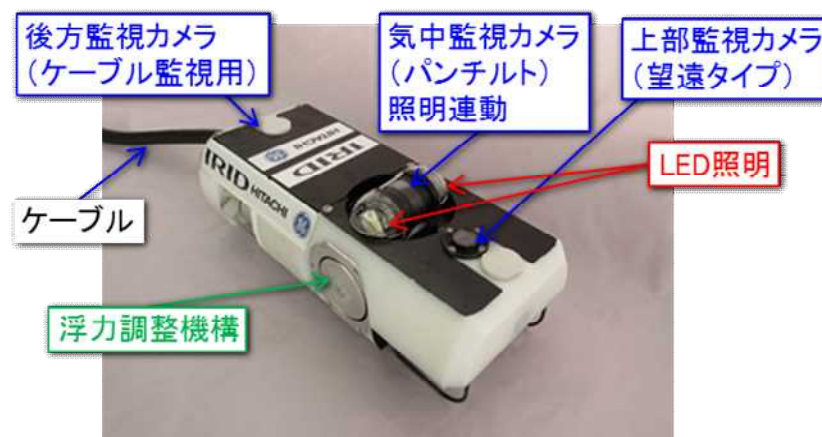
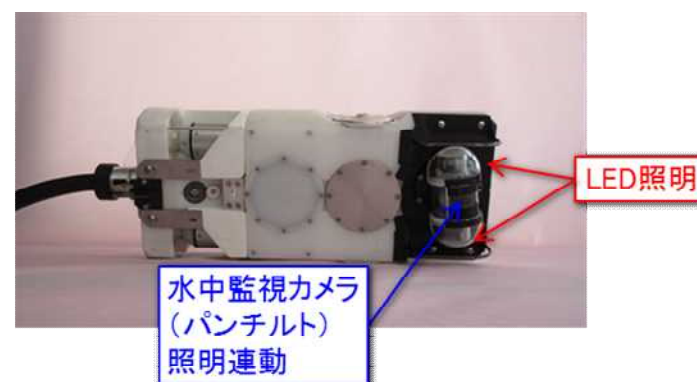
# (参考) 調査装置詳細 ROV-A2\_詳細目視調査用

| 調査装置 | 計測器 | 実施内容 |
|---|---|---|
| ROV-A2<br>詳細目視 | ROV保護用（光ファイバー型γ線量計※，改良型小型B10検出器）<br>※：ペDESTAL外調査用と同じ | 地下階の広範囲とペDESTAL内（※）のCRDハウジングの脱落状況などカメラによる目視調査を行う<br>（※アクセスできた場合） |
| | 員数：2台 航続可能時間：約80時間/台 調査のために細かく動くため、柔らかいポリ塩化ビニル製のケーブル(φ23mm)を採用 | |

推力：約50N 寸法：直径φ20cm×長さ約45cm

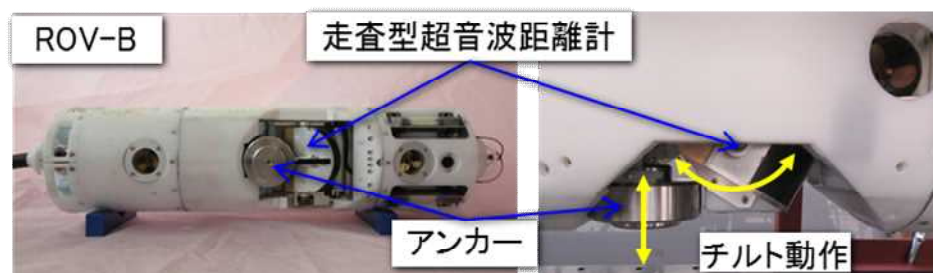
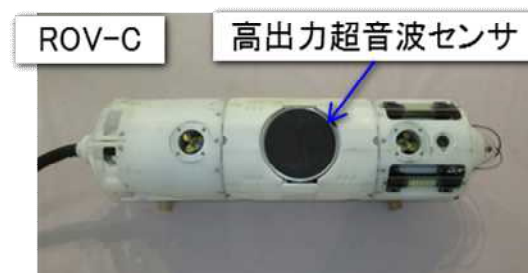
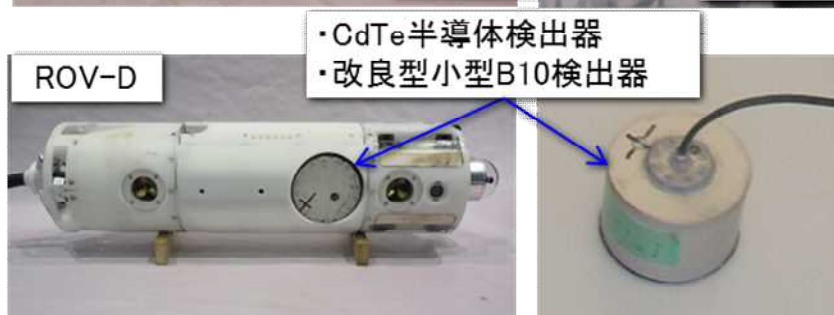
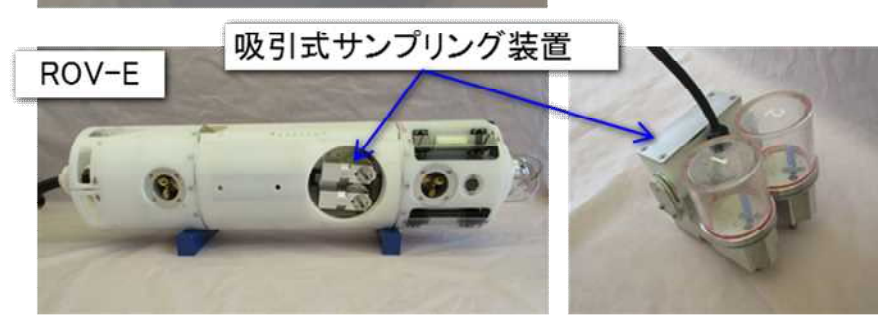
# (参考) 調査装置詳細 ROV-B~E\_各調査用

| 調査装置 | 計測器 | 実施内容 |
|---|---|---|
| <b>ROV-B</b><br>堆積物3Dマッピング | <ul style="list-style-type: none"> <li>・ 走査型超音波距離計</li> <li>・ 水温計</li> </ul> | 走査型超音波距離計を用いて堆積物の高さ分布を確認する |
| <b>ROV-C</b><br>堆積物厚さ測定 | <ul style="list-style-type: none"> <li>・ 高出力超音波センサ</li> <li>・ 水温計</li> </ul> | 高出力超音波センサを用いて堆積物の厚さとその下の物体の状況を計測し、デブリの高さ、分布状況を推定する |
| <b>ROV-D</b><br>堆積物デブリ検知 | <ul style="list-style-type: none"> <li>・ CdTe半導体検出器</li> <li>・ 改良型小型B10検出器</li> </ul> | デブリ検知センサを堆積物表面に投下し、核種分析と中性子束測定により、デブリ含有状況を確認する |
| <b>ROV-E</b><br>堆積物サンプリング | <ul style="list-style-type: none"> <li>・ 吸引式サンプリング装置</li> </ul> | 堆積物サンプリング装置を堆積物表面に投下し、堆積物表面のサンプリングを行う |
| 員数：各2台ずつ 航続可能時間：約80時間/台 調査のために細かく動くため、柔らかいポリ塩化ビニル製のケーブル<br>(ROV-B：φ33mm、ROV-C：φ30mm、ROV-D：φ30mm、ROV-E：φ30mm)を採用 | | |

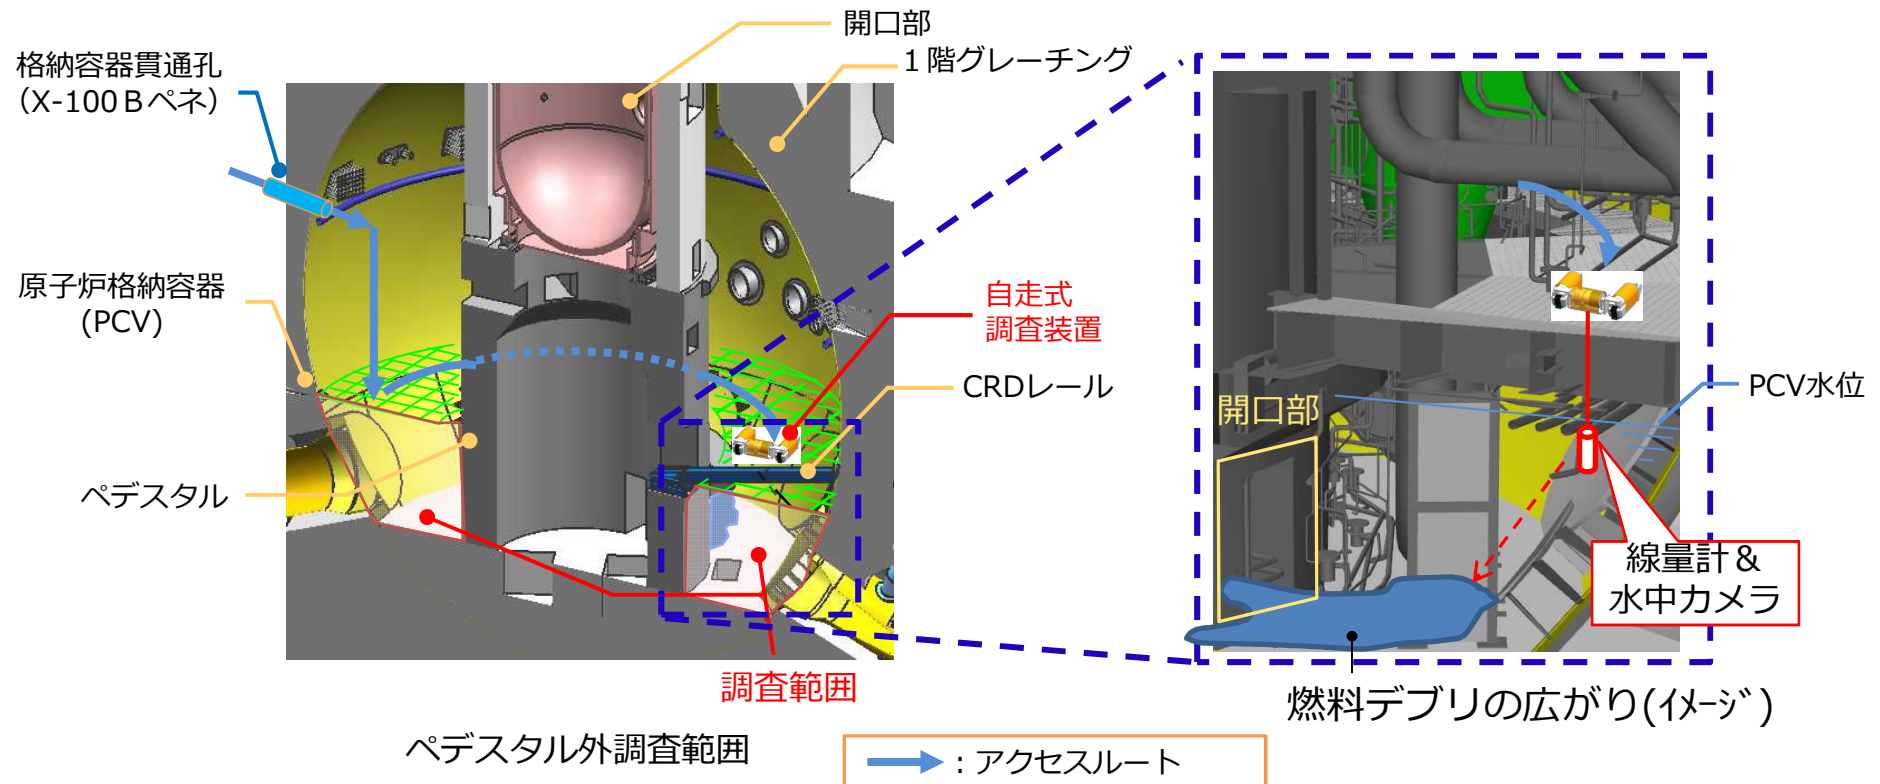
【調査計画】:ペDESTAL外地下階への燃料デブリ広がり状況及びPCVシェルへの燃料デブリの到達有無を確認する。

自走式調査装置を投入し、ペDESTAL外の1階グレーチングからカメラ及び線量計を吊り下ろし、ペDESTAL外地下階と開口部近傍の状況を確認する。

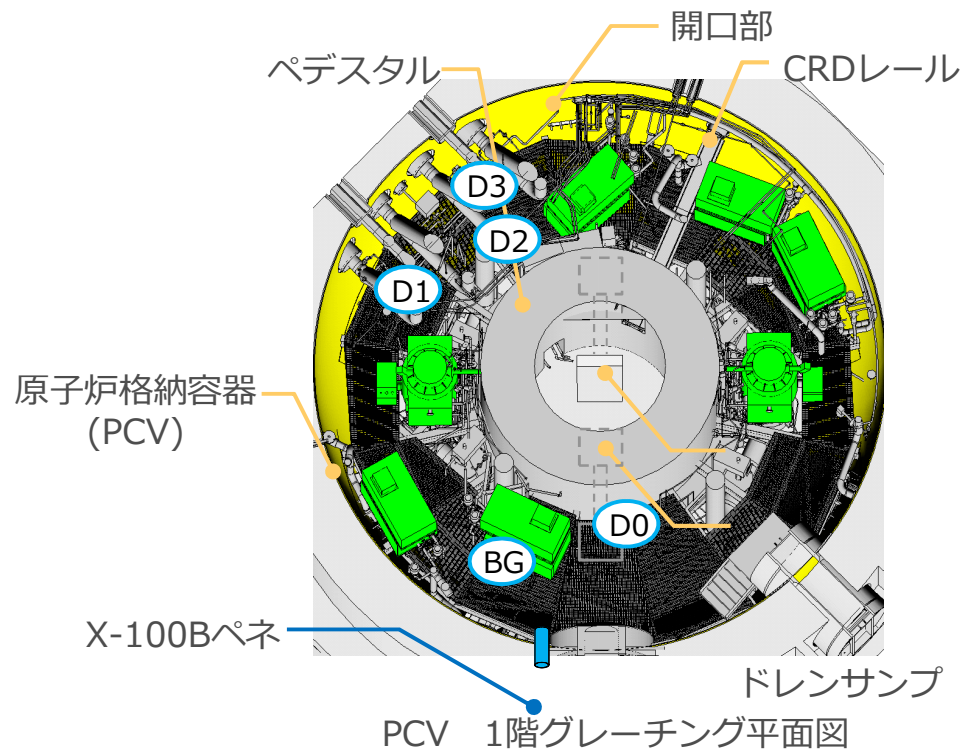
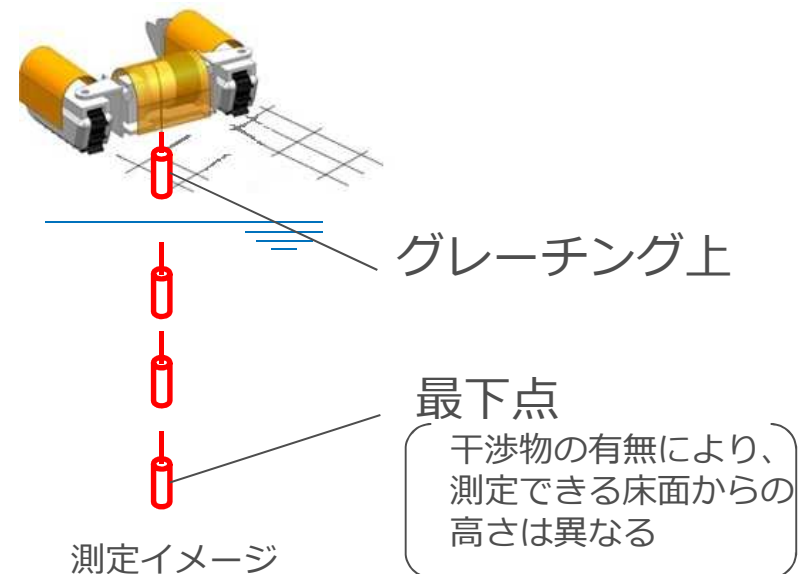
## (参考) 調査の測定点

| 測定点 | 推定する内容等 |
|---|---|
| D0 | ドレンサンプからの燃料デブリの拡散有無の推定 |
| BG | D0～D3の測定に対するバックグラウンドレベルの把握 |
| D1, D2 | 開口部からの燃料デブリの拡散有無の推定 |
| D3 | PCVシェルに燃料デブリが到達している可能性があるかの推定 |

- 計測ユニットを底部までおろし、その後5cm間隔で上昇させながら線量を測定

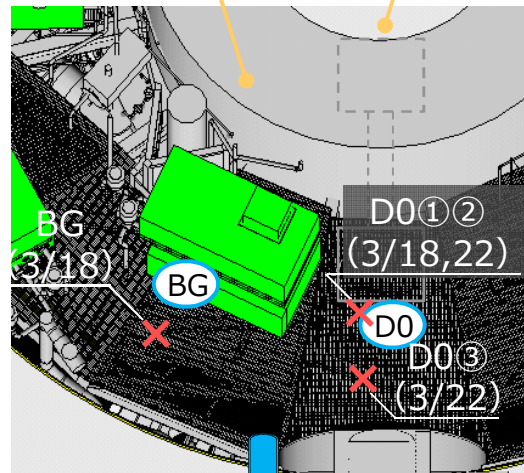
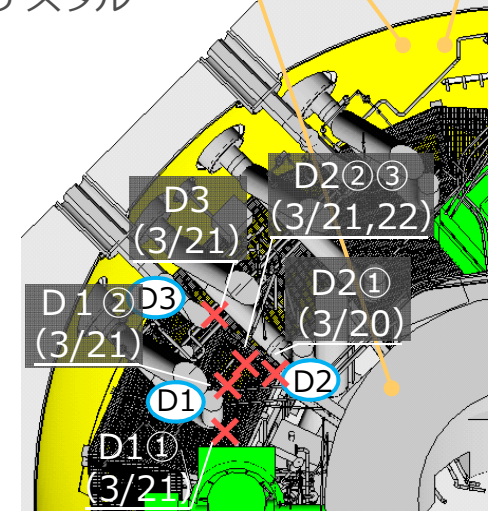
| 測定点<br>(測定日) | BG<br>(3/19) | D0<br>① (3/18) ② (3/22) ③ (3/22) | | | D1<br>① (3/21) ② (3/21) | | D2<br>① (3/20) ② (3/21) ③ (3/22) | | | D3<br>(3/21) |
|---|---|---|---|---|---|---|---|---|---|---|
| グレーチング上<br>線量[Sv/h] | 3.8 | 7.8 | 6.7 | 3.6 | 8.4 | 8.2 | 12 | 9.2 | 9.3 | 10 |
| 最下点<br>線量[Sv/h]<br>(床面からの<br>計測ユニット<br>吊おろし高さ) | 11<br>(約0.3m) | 1.5<br>(約1m) | 1.6<br>(約0.6m) | 5.4<br>(約0.3m) | 6.3<br>(約0.9m) | 5.9<br>(約0.9m) | 6.3<br>(約1m) | 7.4<br>(約0.9m) | 9.4<br>(約0.9m) | 3.0<br>(約1.6m) |

ペDESTAL ドレンサンプ

X-100Bペネ

ペDESTAL PCV 開口部

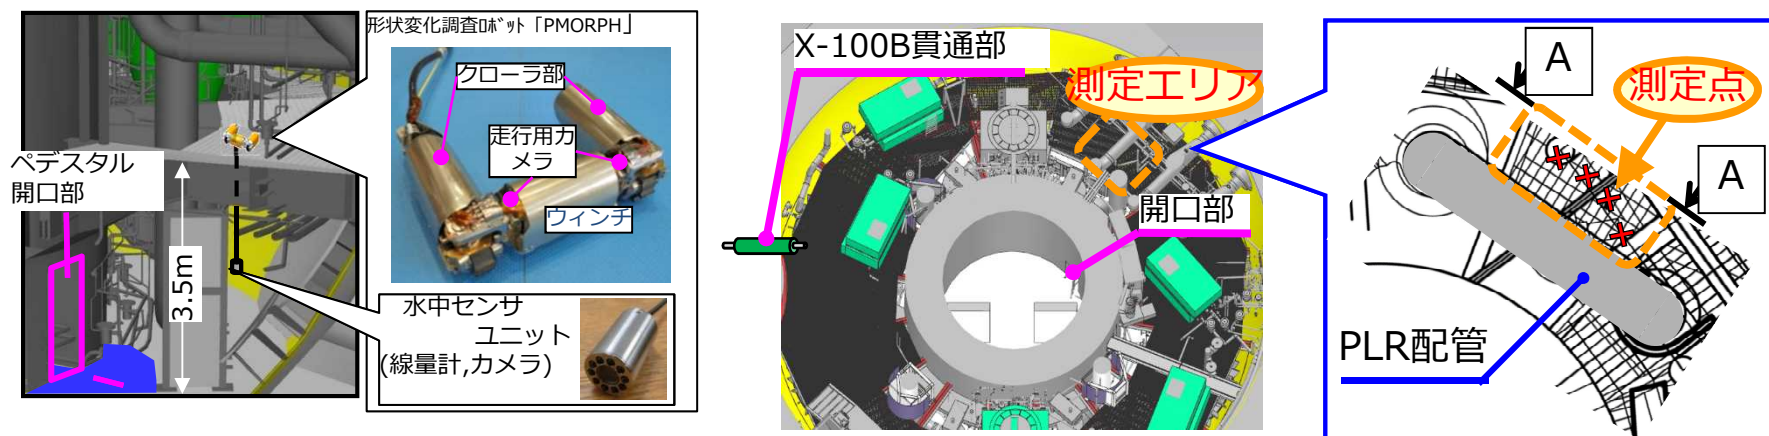
## ■ 形状変化調査ロボットを用いて地下階の空間線量率分布と状況調査

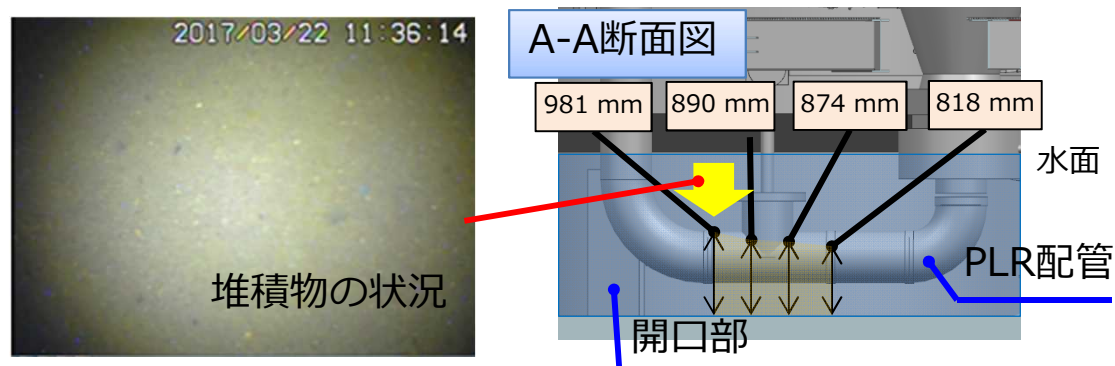
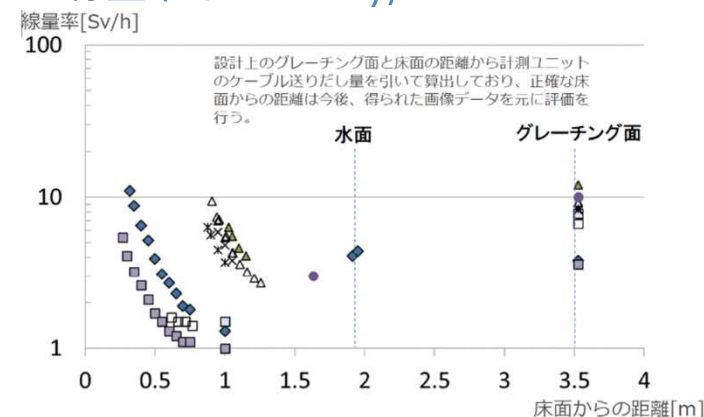
## ■ ペデスタル開口部床面近傍で高さ約1m、幅約1.5mの堆積物が存在すると推定

- 開口部近傍の堆積物さは約1m (開口部から離れた場所で約0.2m)

- 線量率は1~10Gy/h
