# 1号機 PCV内部調査に向けた準備作業状況について

2021年11月25日

# 1. X-2ペネからのPCV内部調査装置投入に向けた作業

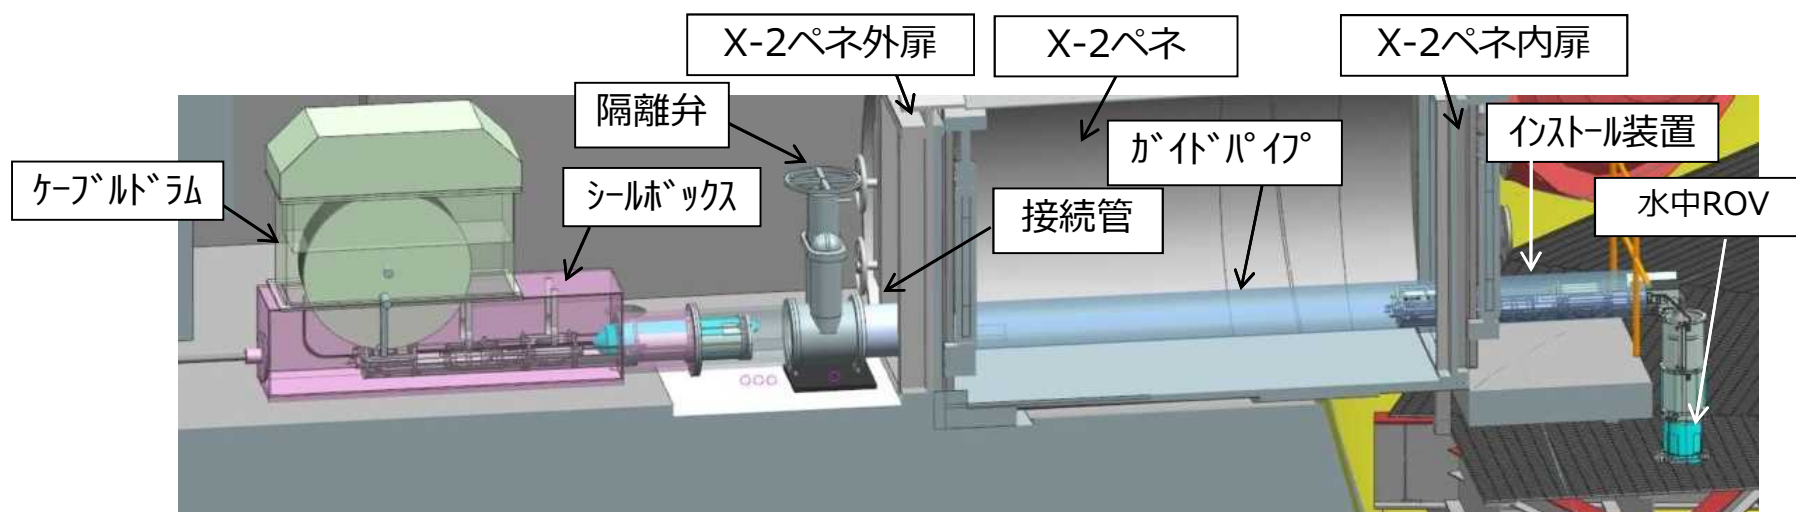
内部調査時のイメージ図 (A-A矢視)

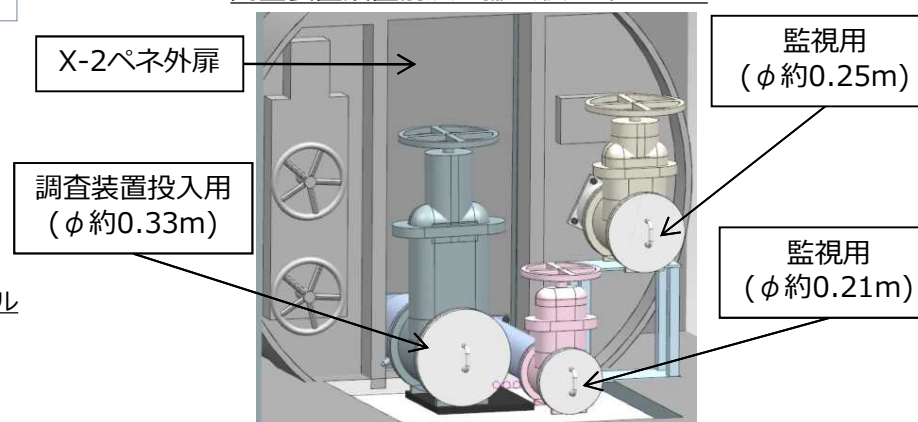
調査装置設置前及び撤去後のイメージ

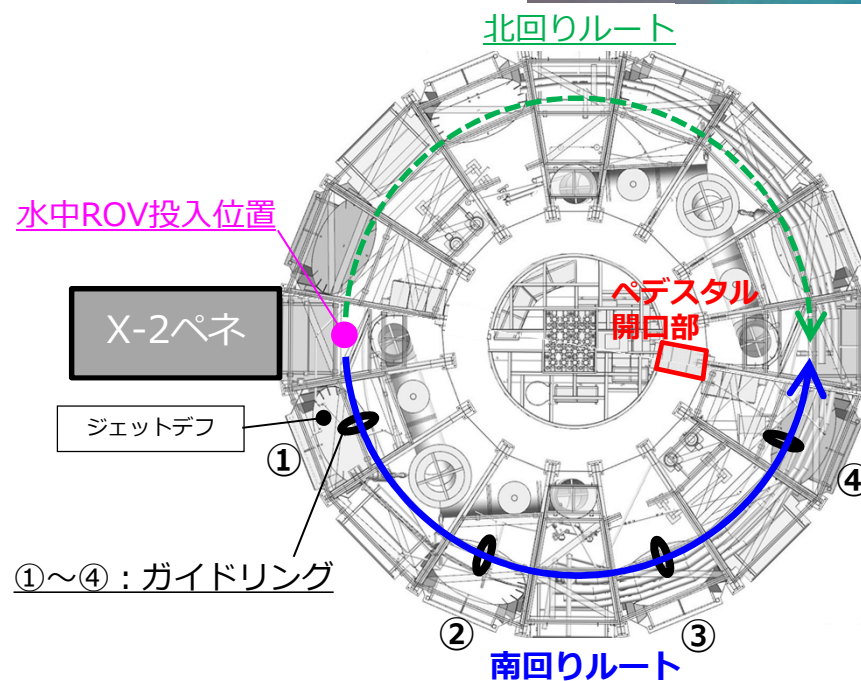
### ①ROV-A（ガイドリング取付用）

- ・有線型水中ロボットの遊泳機能（スラスタによる推進/旋回/潜航）を阻害する要因は自身の動力・通信ケーブルの構造物等への引掛りが支配的である。
- ・ケーブルがPCV地下階で自由に動いて構造物などに引っ掛からないように、ガイドリング（輪っか）をROVが通過することでケーブルの自由度を制限する。
- ・ROV-Aはガイドリングをジェットデフに取付ける水中ROVである。

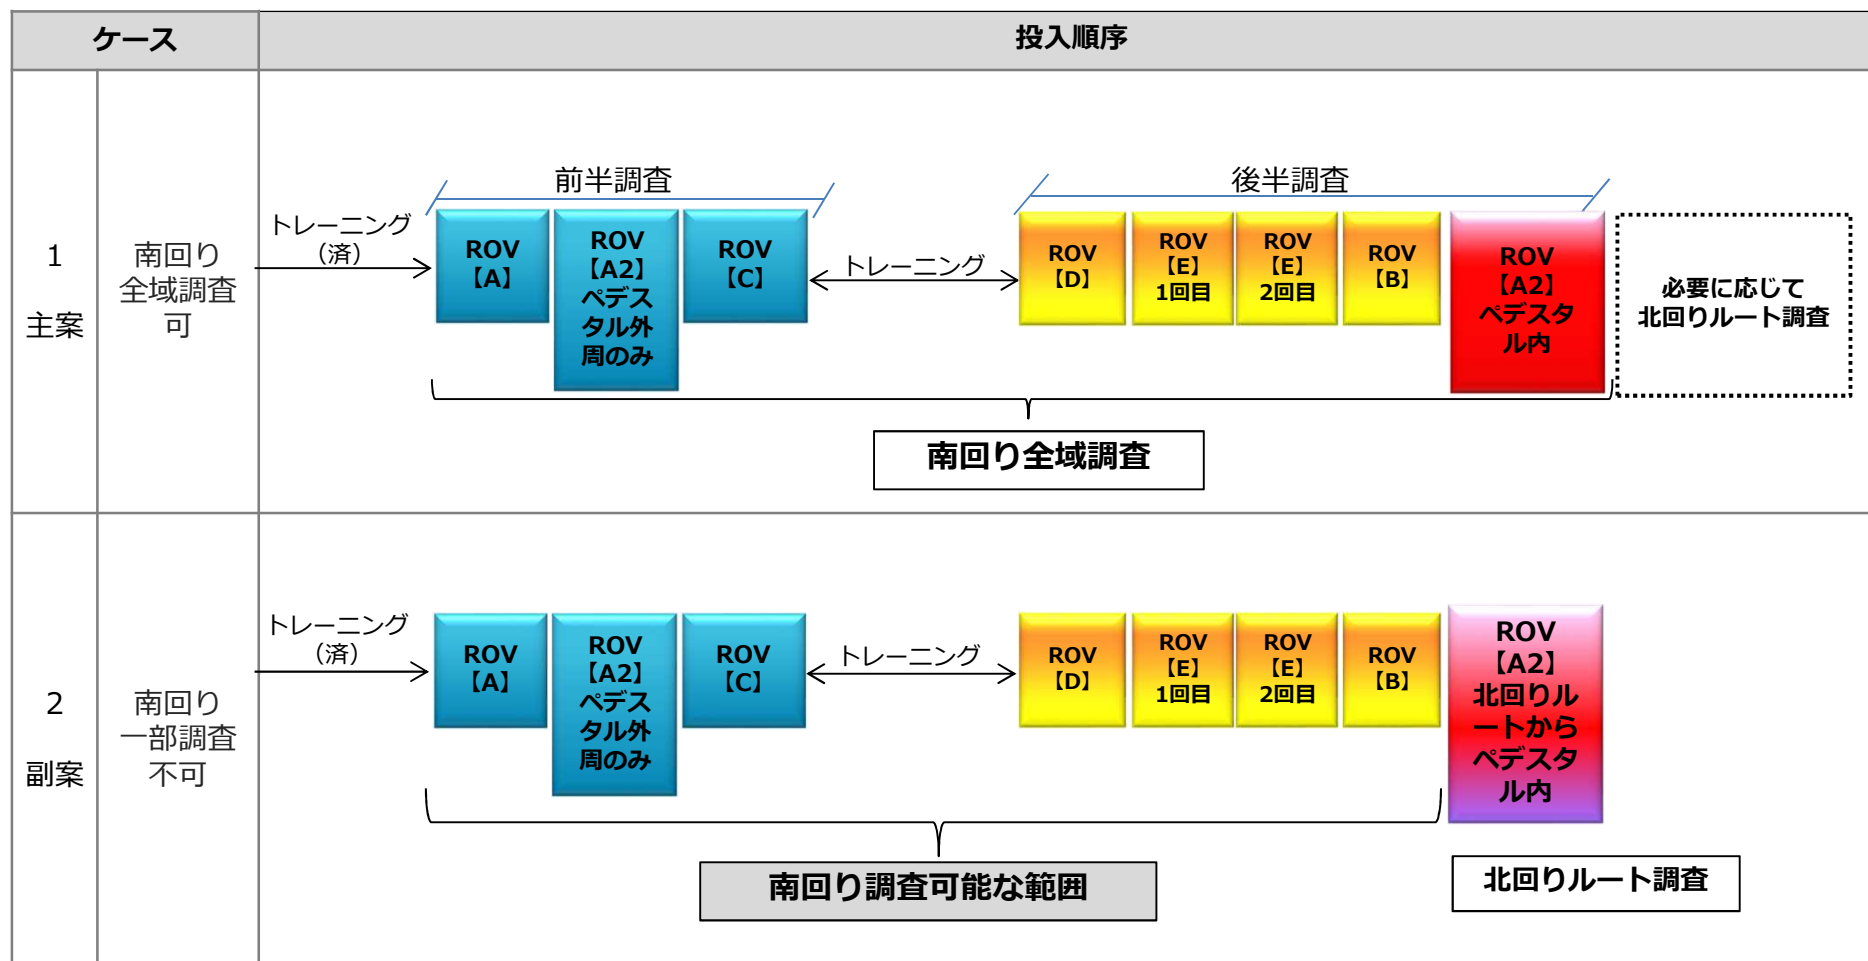
## (参考) 水中ROV投入順序

- PCV内部調査は二部構成で計画し、前半後半のROV投入前にそれぞれのトレーニングを行い、トレーニング効果を得やすくすることでROVオペレータの操作ミス防止を図る
- 投入順序は多くの情報を得ることを優先し、調査範囲を制限するリスクの低い装置から投入する  
(ペデスタル内の調査はリスクが高いことから調査の最後に計画)

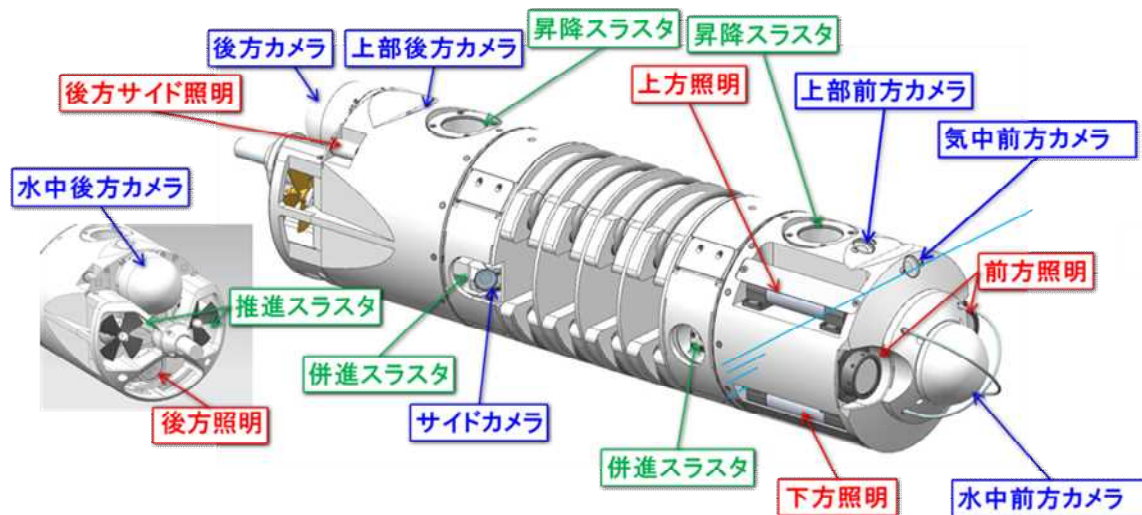
# (参考) 調査装置詳細 ROV-A\_ガイドリング取付用

| 調査装置 | 計測器 | 実施内容 |
|---|---|---|
| <b>ROV-A</b><br>ガイドリング取付 | ROV保護用（光ファイバー型γ線量計※）<br>※：ペDESTAL外調査用と同じ | ケーブルの構造物との干渉回避のためジェットデフにガイドリング(内径300mm(設計値))を取付ける |
| | 員数：北用1台、南用1台 航続可能時間：約80時間/台 最初に投入されるROVであるため低摩擦で比較的硬いポリウレタン製ケーブル(φ24mm)を採用 | |

推力：約25N 寸法：直径φ25cm×長さ約110cm

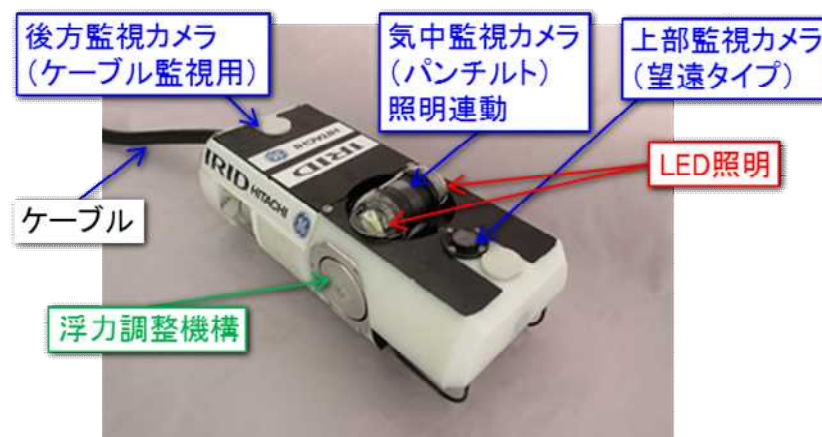
# (参考) 調査装置詳細 ROV-A2\_詳細目視調査用

| 調査装置 | 計測器 | 実施内容 |
|---|---|---|
| ROV-A2<br>詳細目視 | ROV保護用（光ファイバー型γ線量計※，改良型小型B10検出器）<br>※：ペDESTAL外調査用と同じ | 地下階の広範囲とペDESTAL内（※）のCRDハウジングの脱落状況などカメラによる目視調査を行う<br>（※アクセスできた場合） |
| | 員数：2台 航続可能時間：約80時間/台 調査のために細かく動くため、柔らかいポリ塩化ビニル製のケーブル(φ23mm)を採用 | |

推力:約50N 寸法:直径φ20cm×長さ約45cm
