# 1号機 PCV内部調査の状況について

2022年1月27日

## 1. PCV内部調査の概要

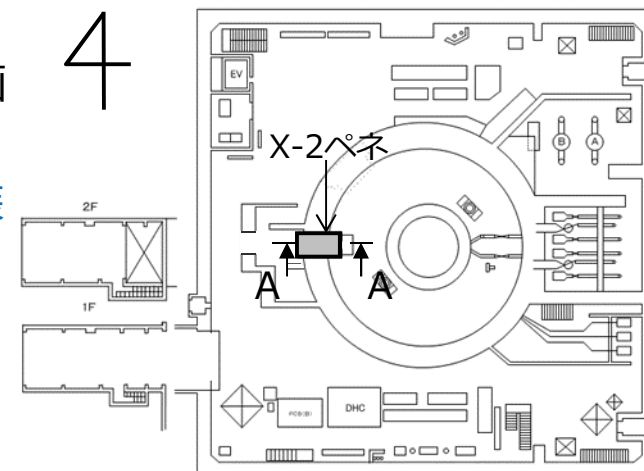
1号機原子炉建屋1階におけるX-2ペネの位置

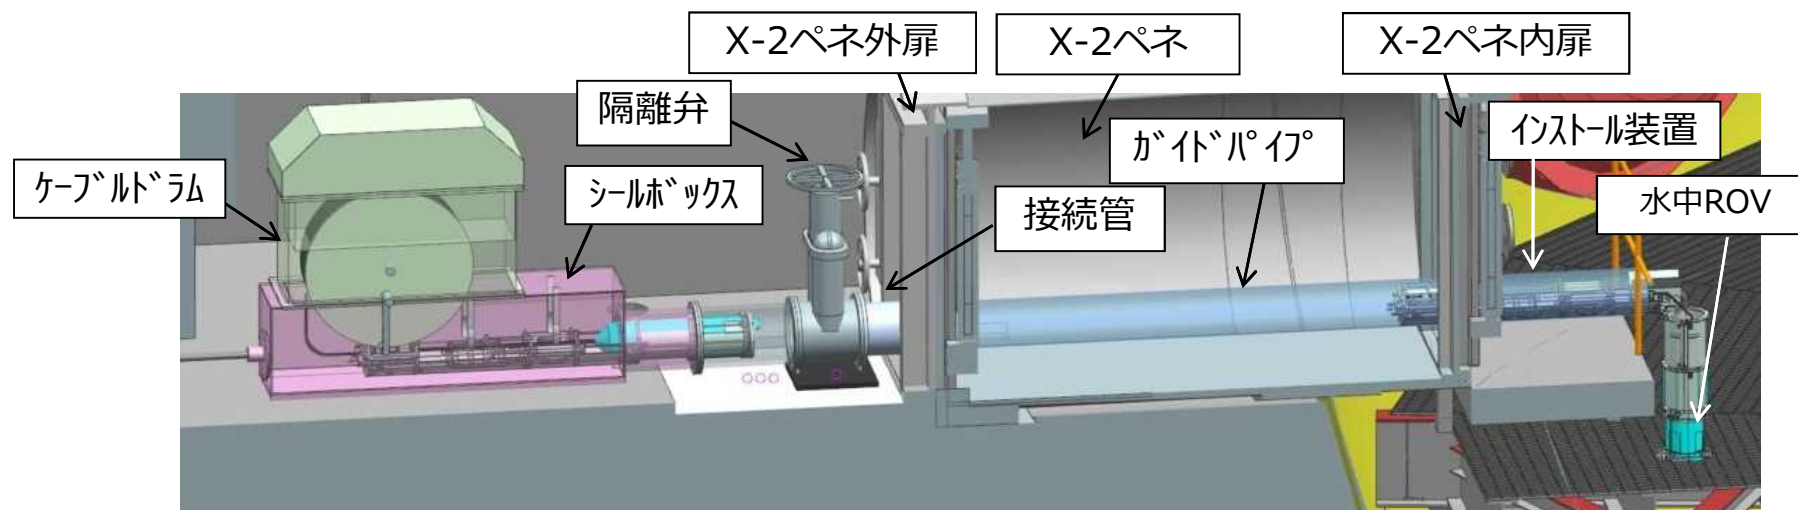
内部調査時のイメージ図 (A-A矢視)

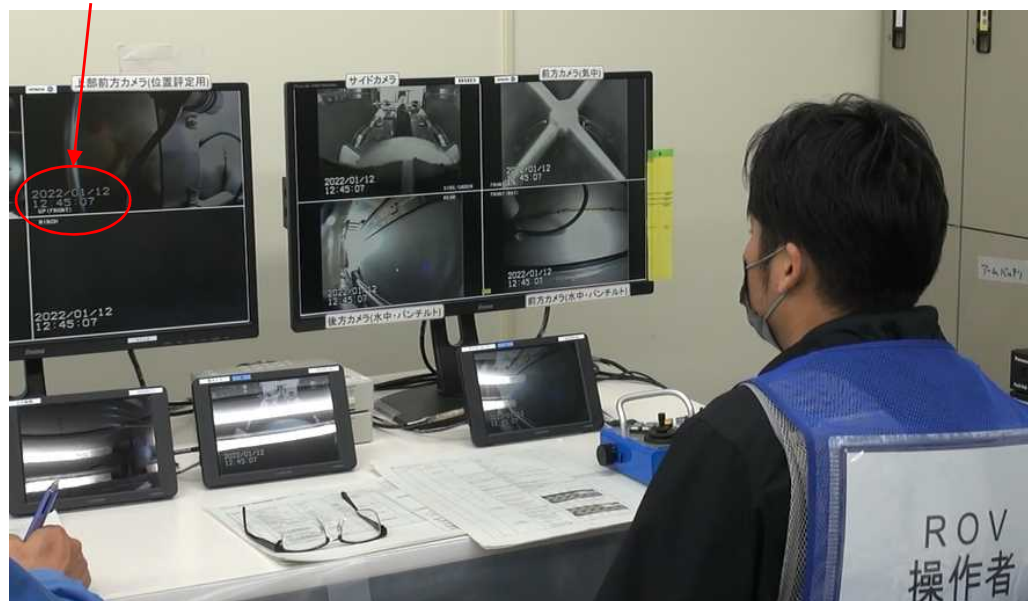
- 1月12日、PCV内部調査を開始する予定であったが、調査前の準備作業においてケーブルドラムの電源を投入した際、以下の現象が発生することを確認
  - 水中ROVに内蔵されている線量データが正確に表示されない
  - 水中ROVに複数（6台）搭載されているカメラのうちの1台のカメラモニター（画面）のタイムスタンプ（現在の時刻表示）が点滅し、時刻が止まる
- 水中ROVに内蔵された線量データが正確に表示されない状態で調査を継続した場合、水中ROVが受けた放射線量を正確に計測できない可能性があることから、作業を一時中断
- 現在、事象の原因調査を実施中であり、本事象の対策を講じた上で調査を再開予定

タイムスタンプが点滅し、時刻が停止

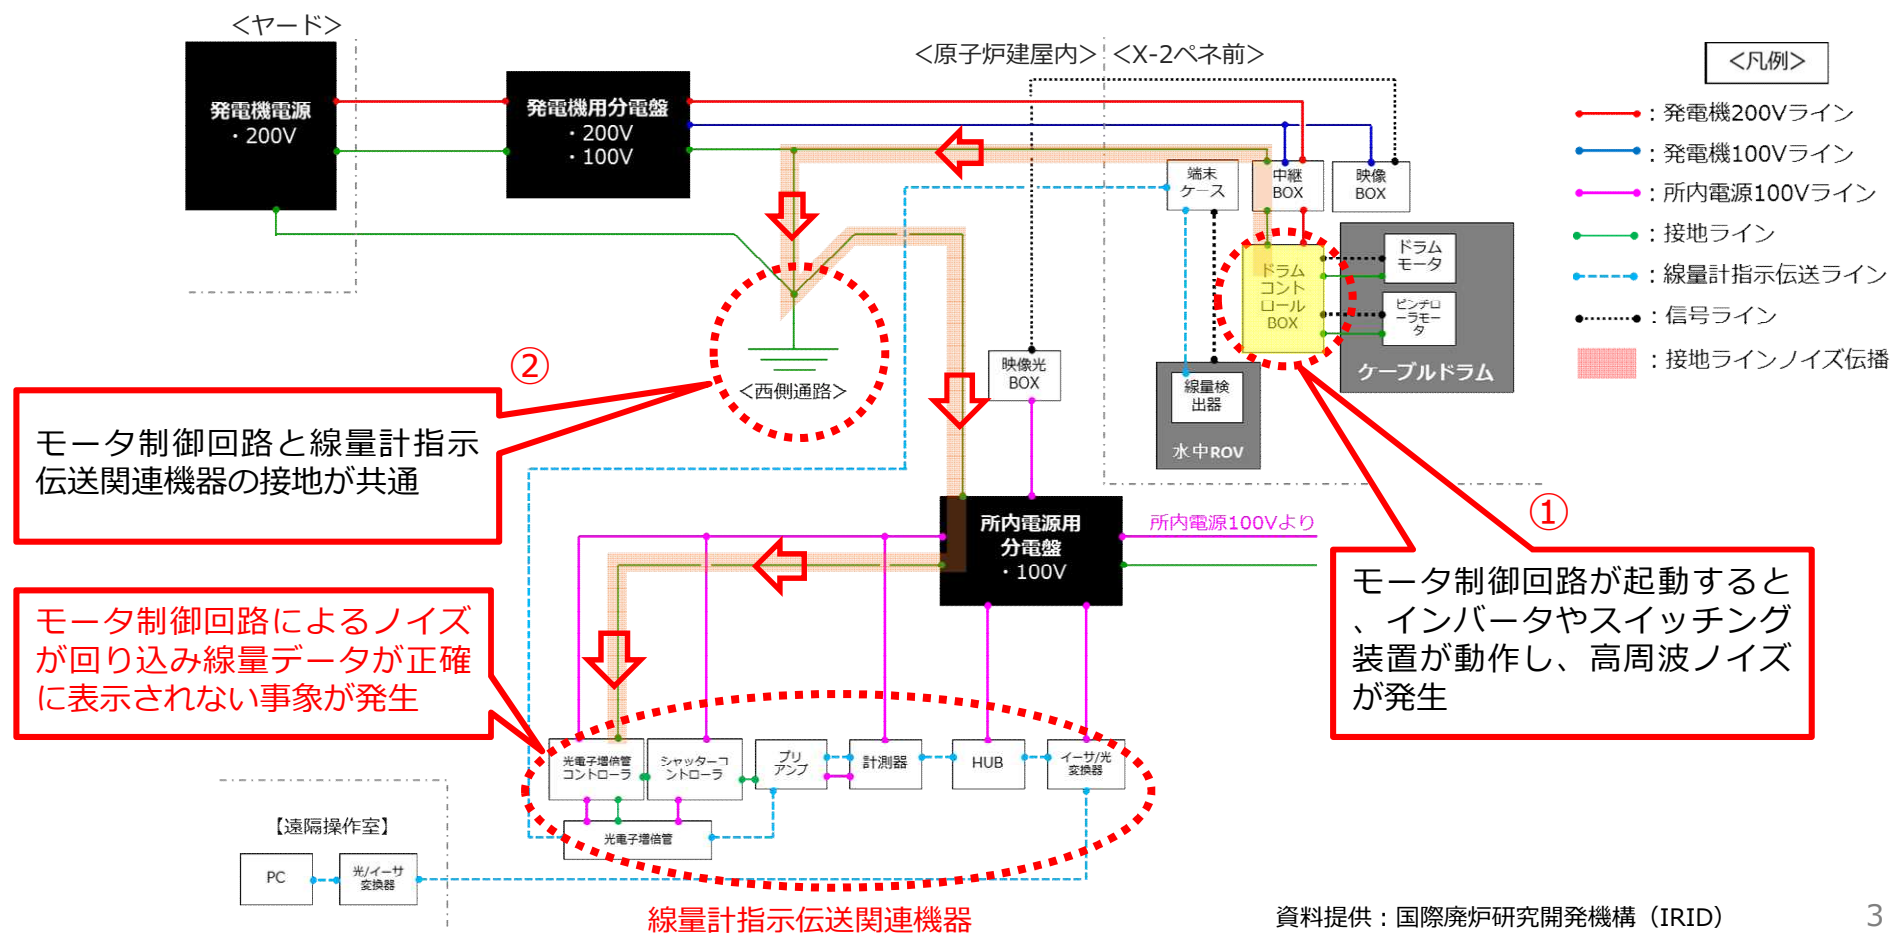
### 3. 線量データが正確に表示されない事象の調査状況(1/2)

- 現時点で原因特定には至っていないが、これまでの調査において以下の知見が得られている
- ケーブルドラム電源を投入した際に、ドラムコントロールBOX内のモータ制御回路によるノイズが発生し、接地の共通箇所（西側通路）を通じて線量計指示伝送関連機器に回り込み、線量データに影響を与えたものと推定、更なる原因調査を継続して実施中

【要因①】モータ制御回路によるノイズ(電源が供給されることで発生)

【要因②】モータ制御回路と線量計指示伝送関連機器の接地箇所が共通(モックアップ時は別箇所)

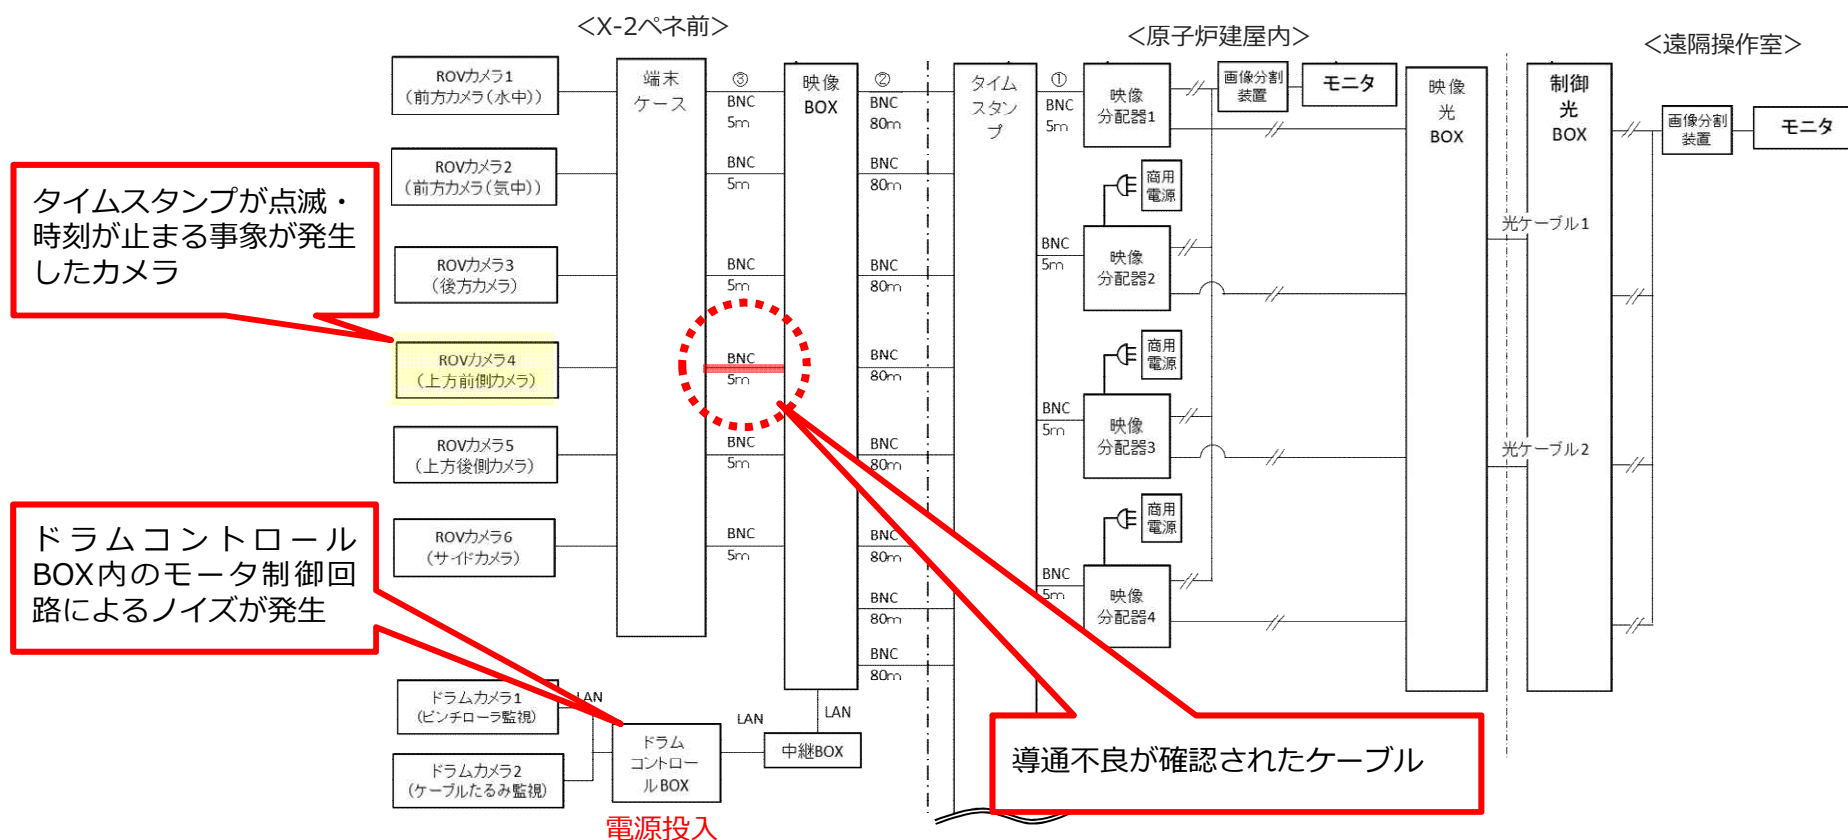
カメラ通信ラインのケーブル（1本）について、外部からの影響によりテンションがかかり、導通不良が発生したことでタイムスタンプの表示に影響を及ぼしたもの

導通不良が確認されたケーブルの交換を実施、併せて外部からの影響によりテンションがかからないようケーブルの余長を確保した。その後の再現性の確認を行った結果、タイムスタンプ表示に異常が無いことを確認

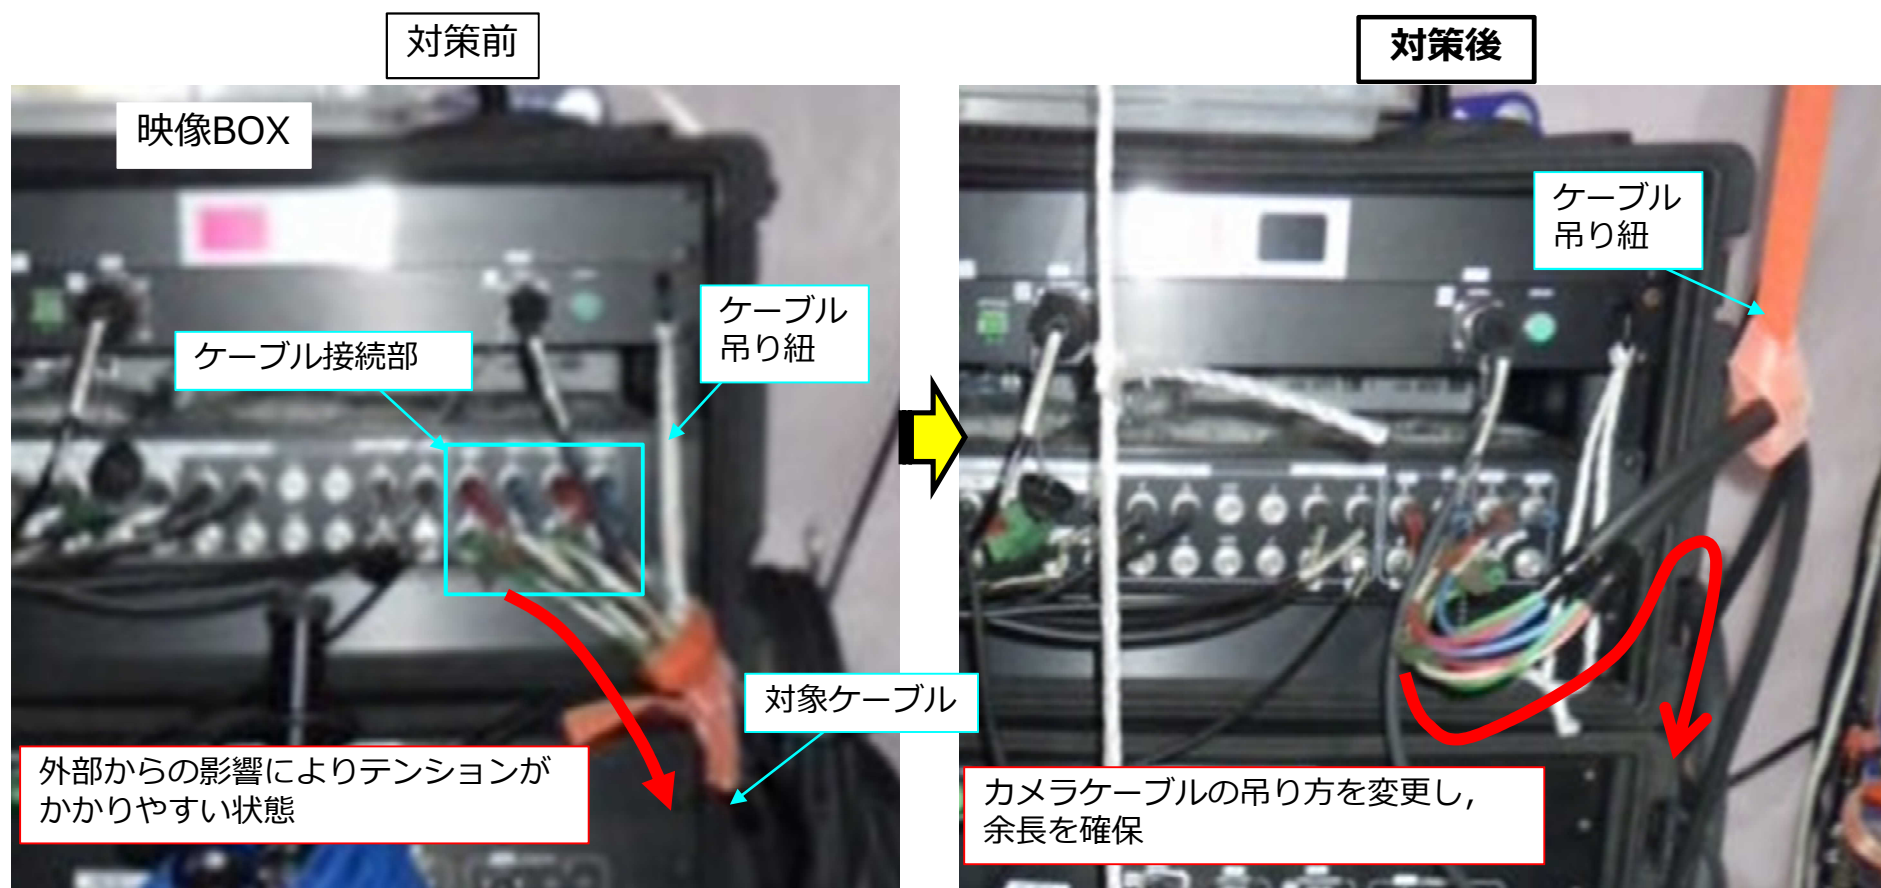
カメラ通信ラインのケーブルの状態

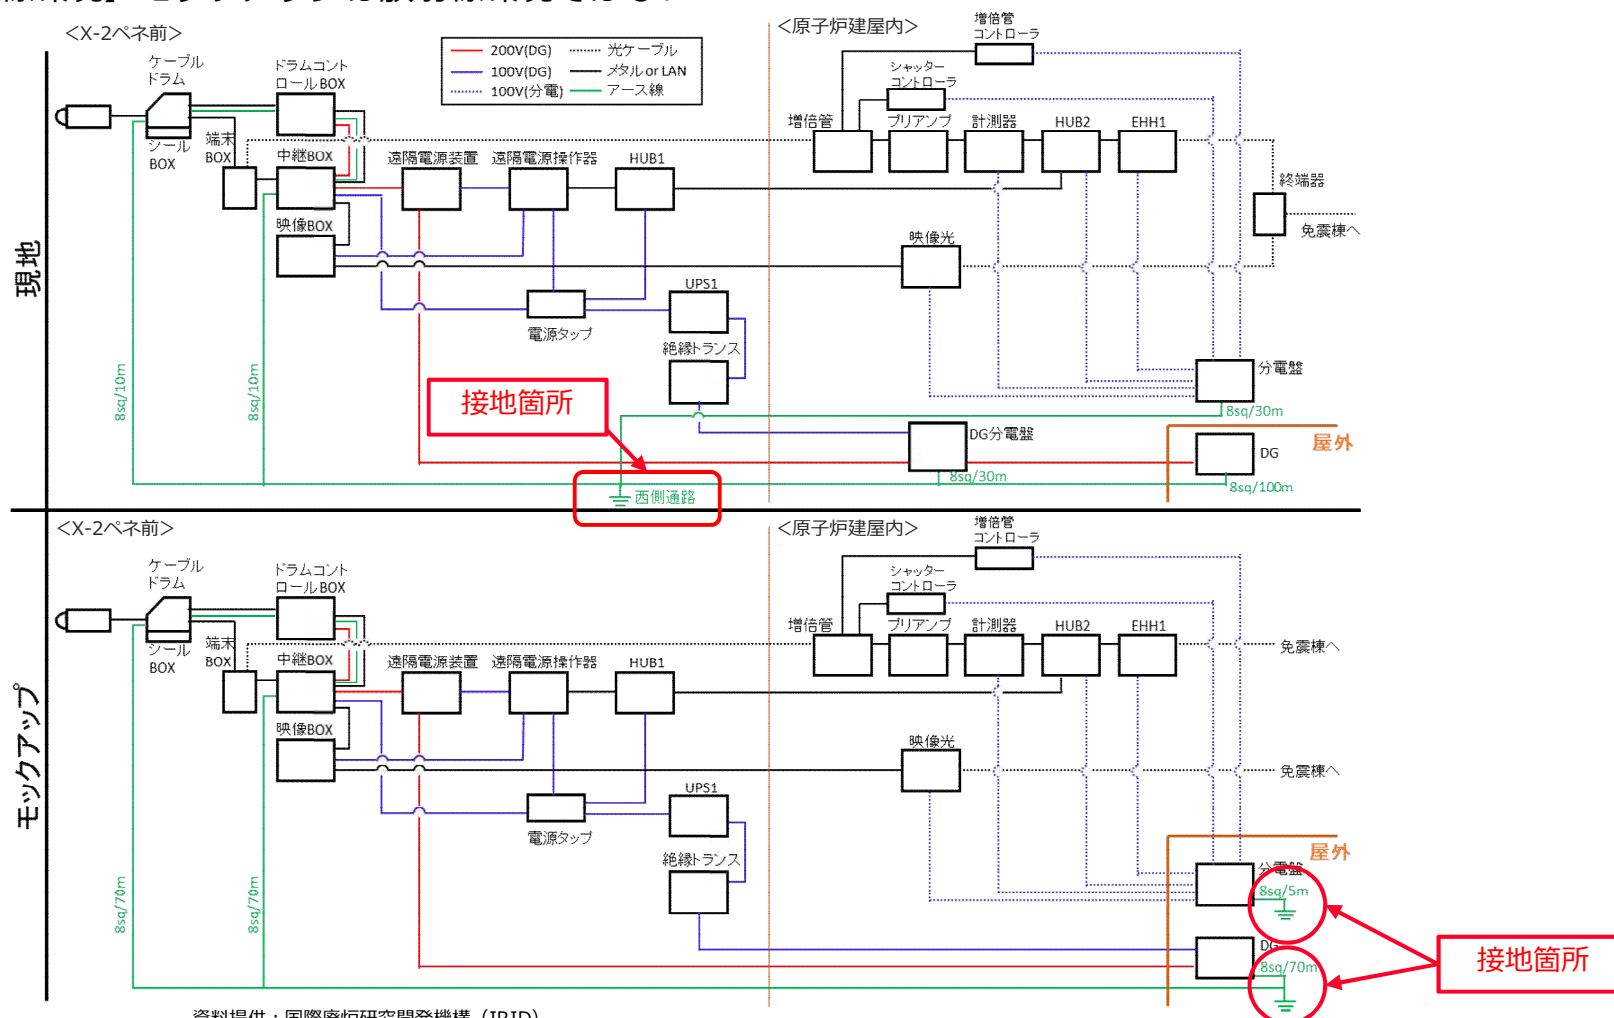
## (参考) 現地とモックアップの違い

【電源構成】 ケーブルドラム電源としてDG，線量計指示伝送関連機器電源として分電盤，電源構成は同じ

【接地箇所】 モックアップ時は，DG及び分電盤はそれぞれ別の箇所で接地し，現地では接地箇所が共通

【周辺環境】 モックアップ設備のエアロック室の床/壁は鋼材で構成されているが，現地ではコンクリート環境

【構成機器】 終端器の有無のみ異なり，それ以外の構成機器及びケーブルは同じ

【放射線環境】 モックアップは放射線環境ではない

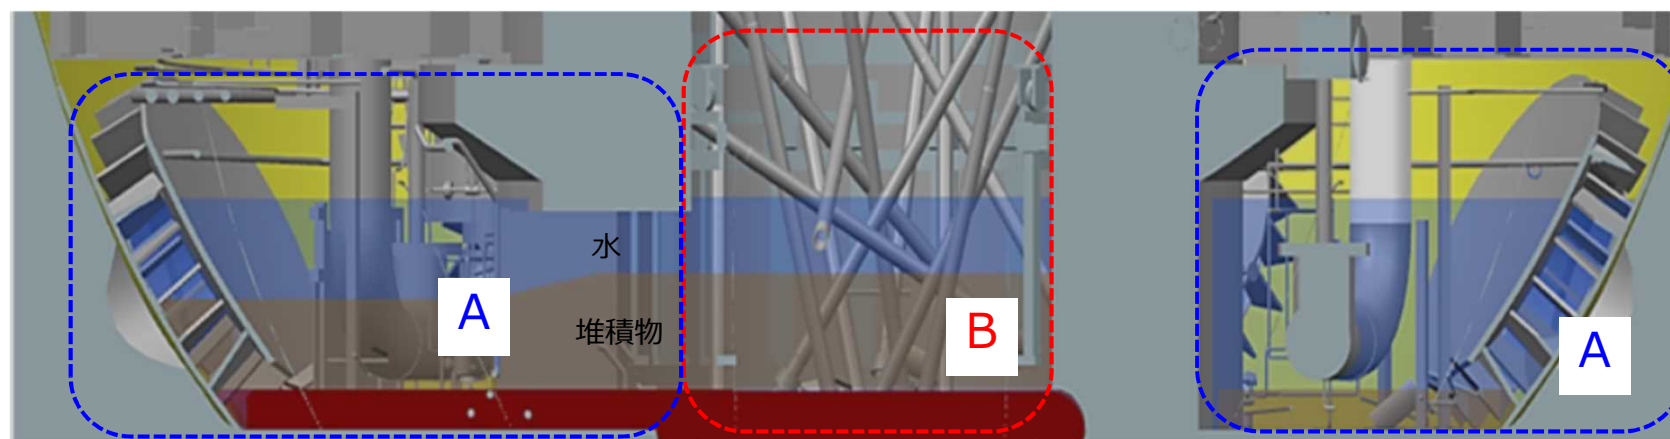
1号機PCV内部調査においては、X-2ペネからPCV内地下階に水中ROVを投入し、**ペデスタル外の広範囲とペデスタル内の調査を行い、堆積物回収手段・設備の検討や堆積物回収、落下物解体・撤去などの工事計画に係る情報などの情報収集を目指す**

| | 取得したい情報 | 調査方法 |
|---|---|---|
| ペデスタル外～<br>作業員アクセス口<br>(図中のA) | <ul style="list-style-type: none"> <li>・ 堆積物回収手段・設備の検討に係る情報<br/>(堆積物の量, 由来など)</li> <li>・ 堆積物回収, 落下物解体・撤去などの計画に係る情報<br/>(堆積物下の状況, 燃料デブリ広がりなど)</li> </ul> | <ul style="list-style-type: none"> <li>・ 計測</li> <li>・ 堆積物サンプリング</li> <li>・ カメラによる目視</li> </ul> |
| ペデスタル内<br>(図中のB) | <ul style="list-style-type: none"> <li>・ 堆積物回収, 落下物解体・撤去などの計画に係る情報<br/>(ペデスタル内部の作業スペースとCRDハウジングの脱落状況に係る情報)</li> </ul> | <ul style="list-style-type: none"> <li>・ カメラによる目視</li> <li>・ 計測</li> </ul> |

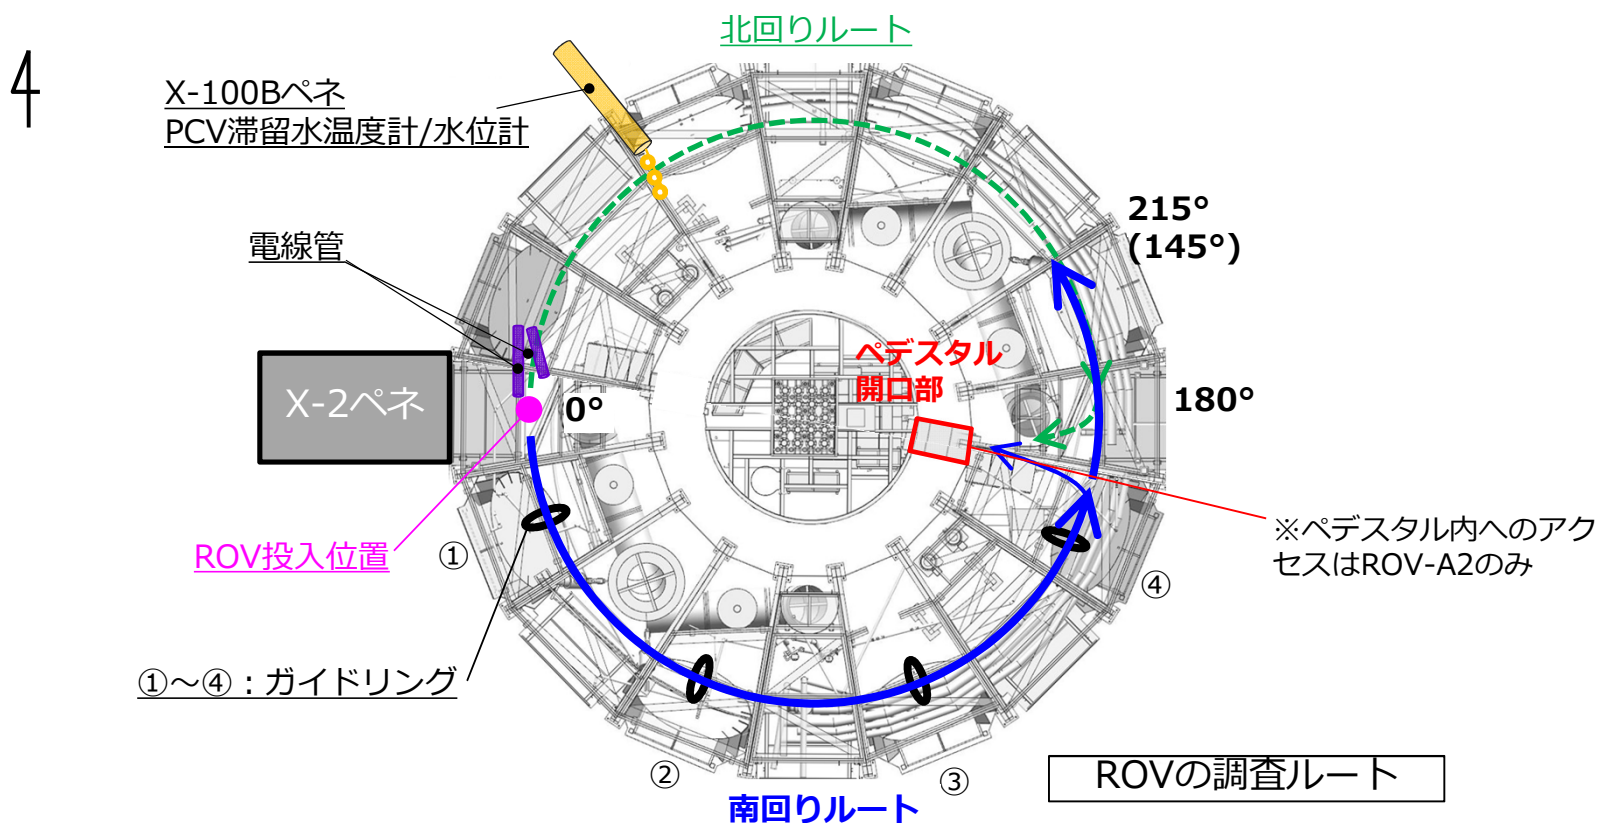
- 北回りルートでのROVケーブル挟まれリスクを回避するため、南回りルート主案とした調査方針とする
- 南回りルートの調査範囲は約0°~215°を目標とし、情報が全て取得できた場合、北回りルートの情報は類推できると判断している
- 南回りルートでペデスタルの侵入ができなかった場合は、北回りルートでペデスタル内調査(ROV-A2)を実施したいと考えている
- 北回りルートの調査成立性については南回りルート調査に併せて早期に判断する

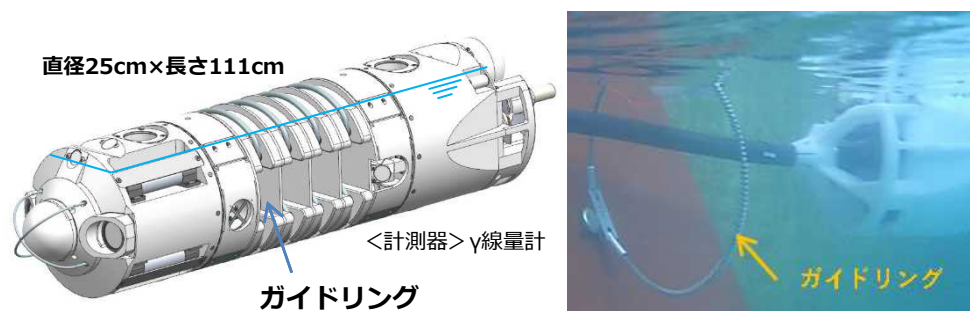
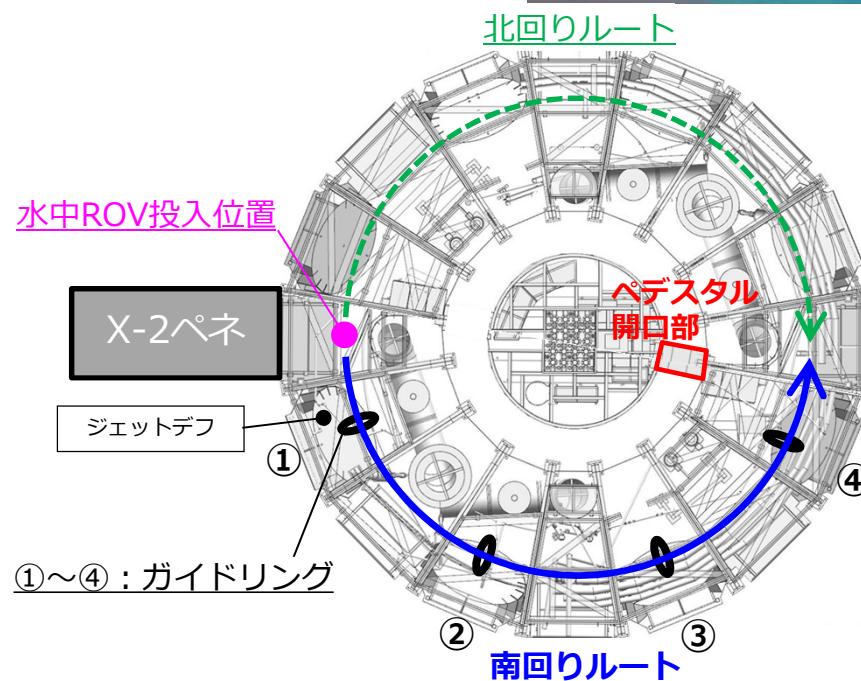
### ①ROV-A（ガイドリング取付用）

- ・有線型水中ロボットの遊泳機能（スラスタによる推進/旋回/潜航）を阻害する要因は自身の動力・通信ケーブルの構造物等への引掛りが支配的である。
- ・ケーブルがPCV地下階で自由に動いて構造物などに引っ掛からないように、ガイドリング（輪っか）をROVが通過することでケーブルの自由度を制限する。
- ・ROV-Aはガイドリングをジェットデフに取付ける水中ROVである。

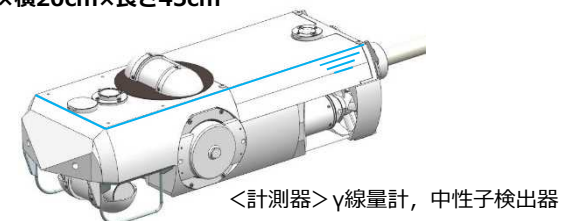
### ②ROV-A2（詳細目視調査用）

- ・カメラにより映像を取得
- ・6種類のROVの中で唯一ペDESTAL内部に侵入するROV
- ・ペDESTAL開口部の侵入スペースが不明であるため、極力小型化した設計としている

縦17.5cm×横20cm×長さ45cm

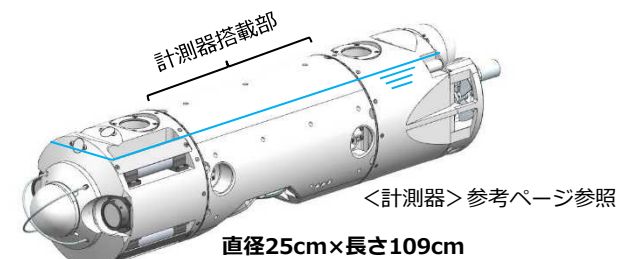
### ③ROV-B/C/D/E（各調査用）

- ・ROV腹部に各調査用センサ類を搭載したROV

| ROV | 項目 | 計測方法 |
|---|---|---|
| B | 堆積物3Dマッピング | 走査型超音波距離計 |
| C | 堆積物厚さ測定 | 高出力超音波 |
| D | 燃料デブリ検知 | 核種分析/中性子束測定 |
| E | 堆積物サンプリング | 吸引式サンプリング |

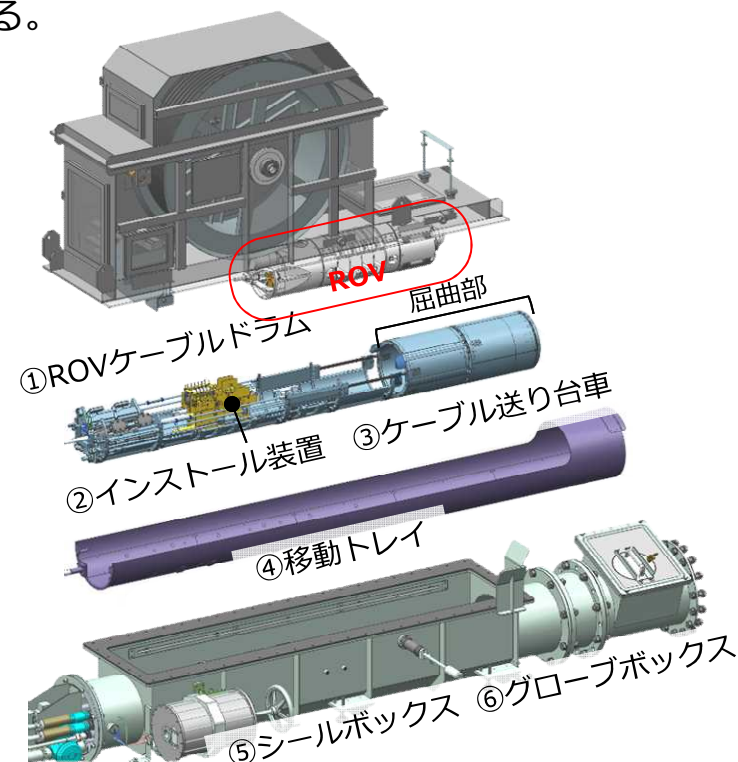
## (参考) 調査装置詳細 シールボックス他装置

ROVをPCV内部にインストール/アンインストールする。  
ROVケーブルドラムと組み合わせてPCVバウンダリを構築する。

| 構成機器名称 | | 役割 |
|---|---|---|
| ① | ROVケーブルドラム | ROVと一体型でROVケーブルの送り/巻き動作を行う |
| ② | インストール装置 | ROVをガイドパイプを経由してPCV内部まで運び、屈曲機構によりROV姿勢を鉛直方向に転換させる |
| ③ | ケーブル送り台車 | ケーブルドラムと連動して、ケーブル介助を行う |
| ④ | 移動トレイ | ガイドパイプまでインストール装置を送り込む装置 |
| ⑤ | シールボックス | ROVケーブルドラムが設置されバウンダリを構成する |
| ⑥ | グローブボックス | ケーブル送り装置のセッティングや非常時のケーブル切断 |

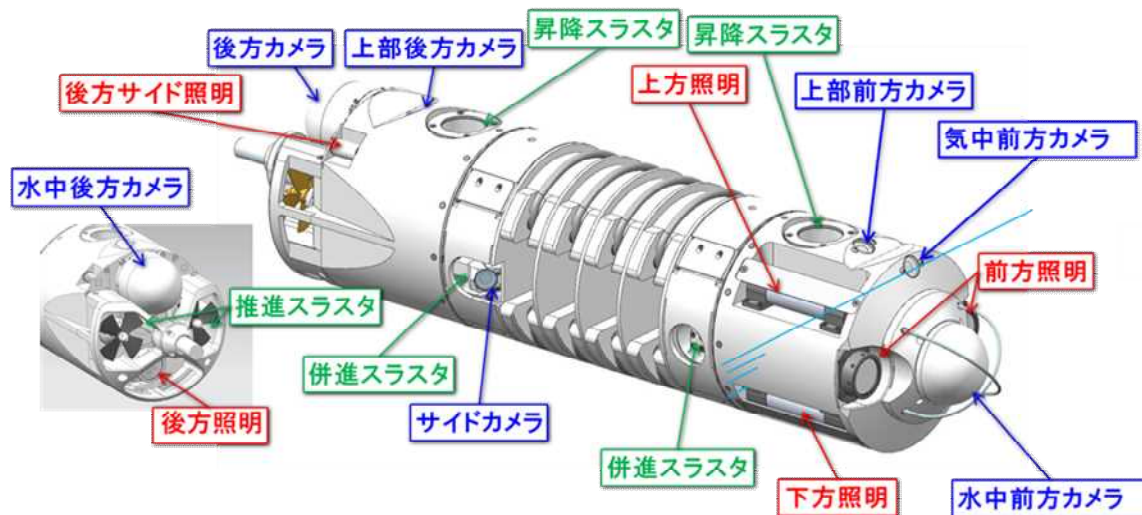
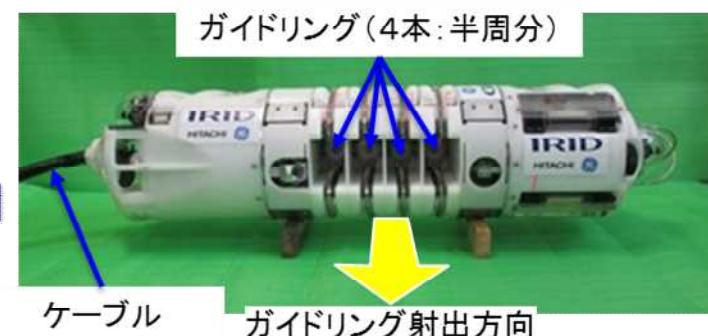
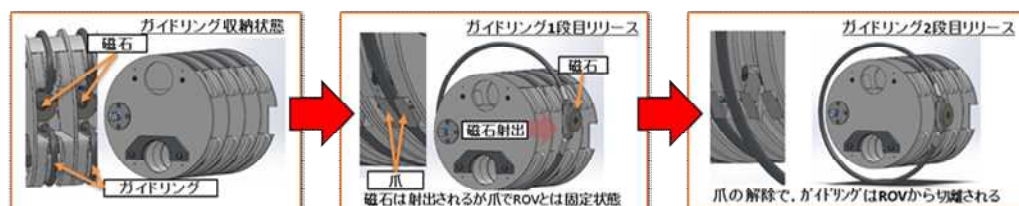
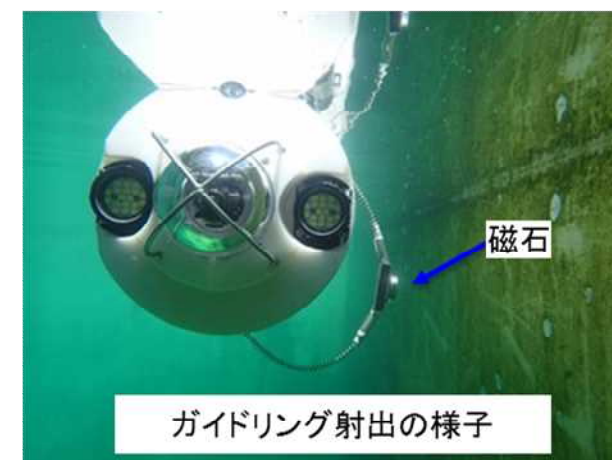
# (参考) 調査装置詳細 ROV-A\_ガイドリング取付用

| 調査装置 | 計測器 | 実施内容 |
|---|---|---|
| <b>ROV-A</b><br>ガイドリング取付 | ROV保護用（光ファイバー型γ線量計※）<br>※：ペDESTAL外調査用と同じ | ケーブルの構造物との干渉回避のためジェットデフにガイドリング(内径300mm(設計値))を取付ける |
| | 員数：北用1台、南用1台 航続可能時間：約80時間/台 最初に投入されるROVであるため低摩擦で比較的硬いポリウレタン製ケーブル(φ24mm)を採用 | |

推力:約25N 寸法:直径φ25cm×長さ約110cm
