# 2号機 PCV内部調査・試験的取り出し作業の準備状況

2022年 1月27日

技術研究組合 国際廃炉研究開発機構  
東京電力ホールディングス株式会社

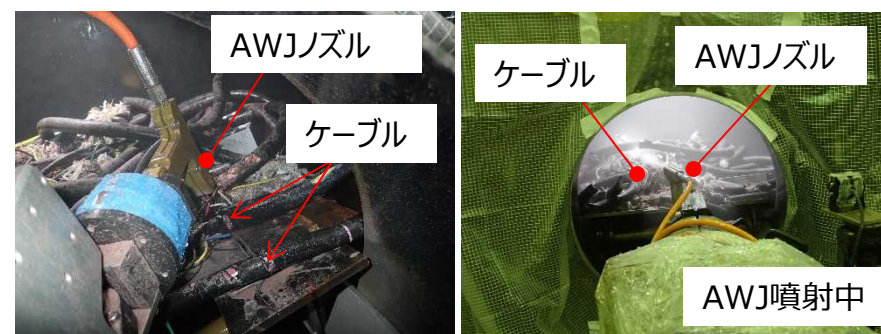
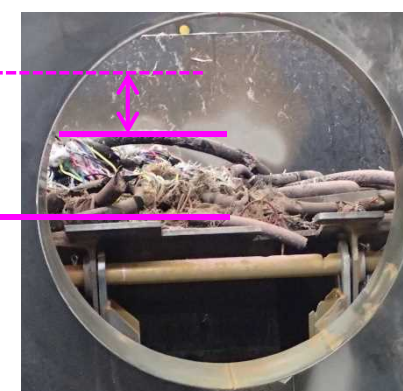
- ・ ロボットアームの先端にAWJツールを搭載し、アームアクセス時に干渉するケーブル・CRDレール等の切断及び除去試験を実施、ケーブル切断/除去の見通しを確認。
- ・ なお、今後の改善点として、切断対象(ケーブル、CRDレール等)の切断順序やAWJ噴射方向等の手順詳細化/見直しを楢葉にて確認していく予定

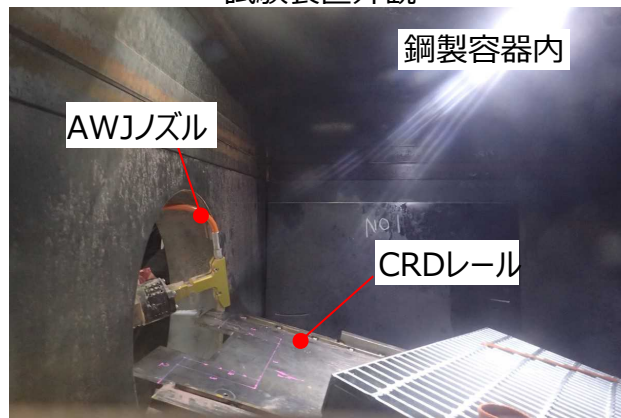
AWJ噴射前

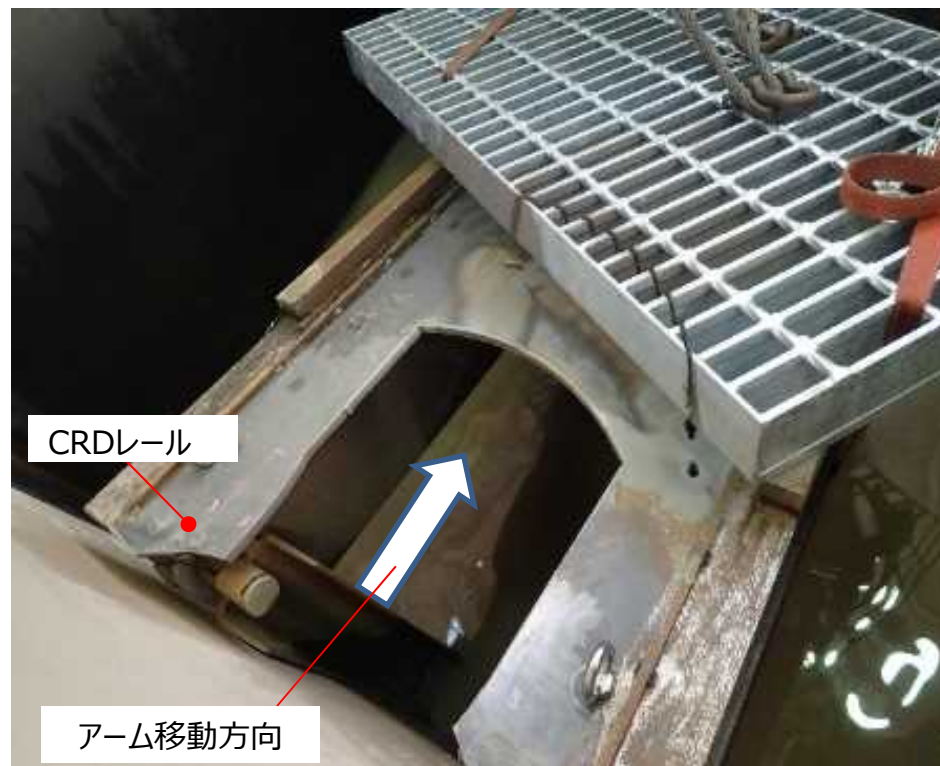
AWJ切断状況  
(CRDレールとグレーチングを一部切断した状態)

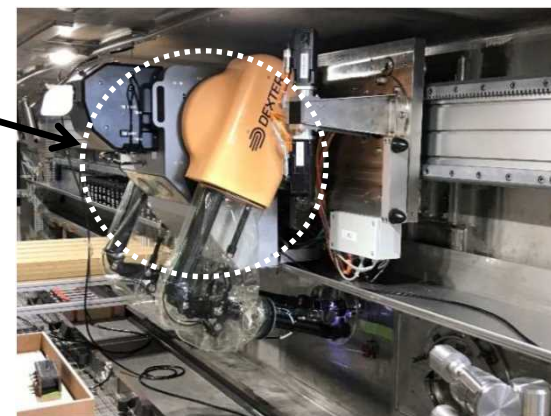
双腕マニピュレータ

模擬アーム

模擬アームと双腕マニピュレータ

双腕マニピュレータを使用し、下記の通りエンクロージャ内での作業性の検証を実施し改善点 等を抽出

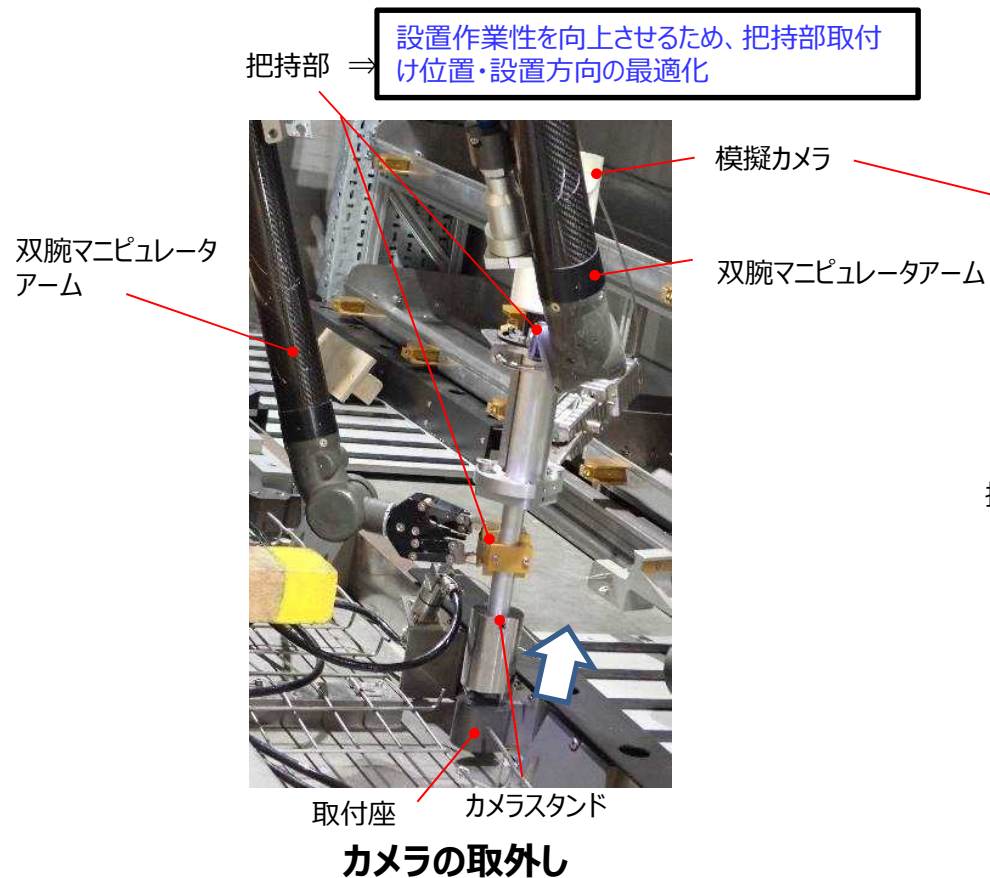
- ・エンクロージャ内カメラの取付位置変更作業の成立見通しを得た。
- ・なお、今後の改善点として  
カメラ設置作業性改善の観点で、カメラ把持部取付け位置・設置方向を変更 を抽出
- ・改善効果を楕葉にて確認していく予定。

| 項目 | 実施結果 | 抽出した改善点／楡葉への反映事項 |
|---|---|---|
| エンクロージャのカメラ位置変更 | 模擬カメラを使用した設置位置変更作業を実施し、位置変更可能な見通しを得た | ○作業性改善<br>カメラ設置作業性を向上させるため、把持部取付け位置・設置方向の改善が必要 |
