# 1号機 PCV内部調査の状況について

2022年6月30日

技術研究組合 国際廃炉研究開発機構  
東京電力ホールディングス株式会社

## 1. PCV内部調査の概要

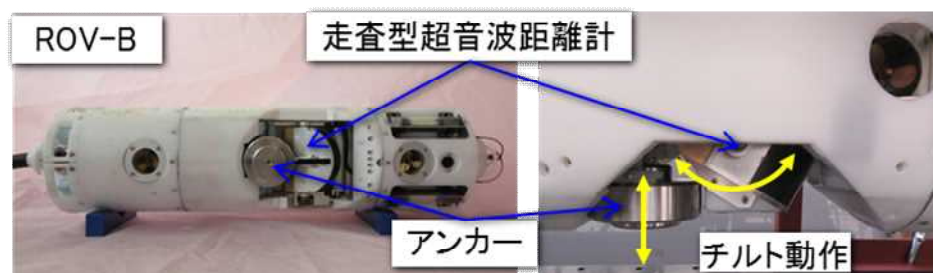
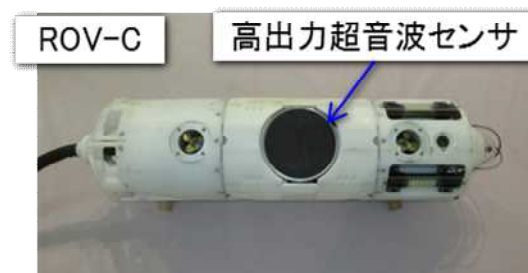
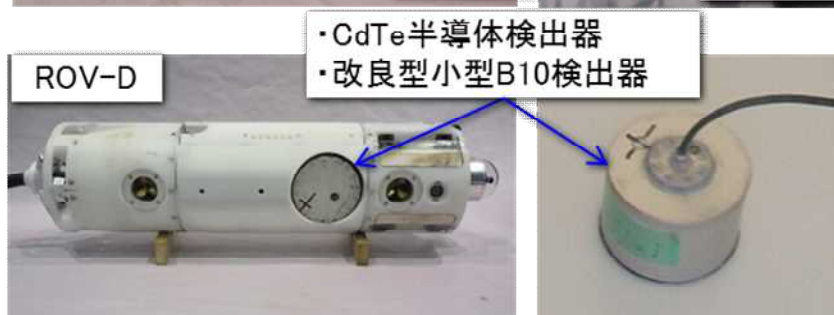
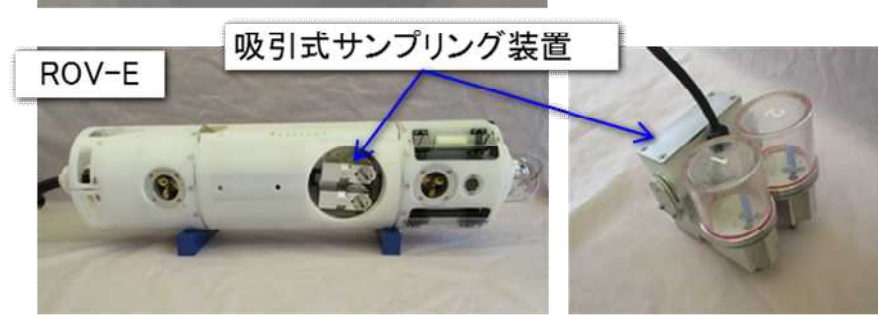
| 調査装置 | 計測器 | 実施内容 |
|---|---|---|
| <b>ROV-B</b><br>堆積物3Dマッピング | <ul style="list-style-type: none"> <li>・ 走査型超音波距離計</li> <li>・ 水温計</li> </ul> | 走査型超音波距離計を用いて堆積物の高さ分布を確認する |
| <b>ROV-C</b><br>堆積物厚さ測定 | <ul style="list-style-type: none"> <li>・ 高出力超音波センサ</li> <li>・ 水温計</li> </ul> | 高出力超音波センサを用いて堆積物の厚さとその下の物体の状況を計測し、デブリの高さ、分布状況を推定する |
| <b>ROV-D</b><br>堆積物デブリ検知 | <ul style="list-style-type: none"> <li>・ CdTe半導体検出器</li> <li>・ 改良型小型B10検出器</li> </ul> | デブリ検知センサを堆積物表面に投下し、核種分析と中性子束測定により、デブリ含有状況を確認する |
| <b>ROV-E</b><br>堆積物サンプリング | <ul style="list-style-type: none"> <li>・ 吸引式カンパリング装置</li> </ul> | 堆積物サンプリング装置を堆積物表面に投下し、堆積物表面のサンプリングを行う |
