令和3年度開始
廃炉・汚染水対策事業費補助金
(原子炉格納容器内部詳細調査技術の開発)

2021年度実施分成果

2022年8月

技術研究組合 国際廃炉研究開発機構(IRID)

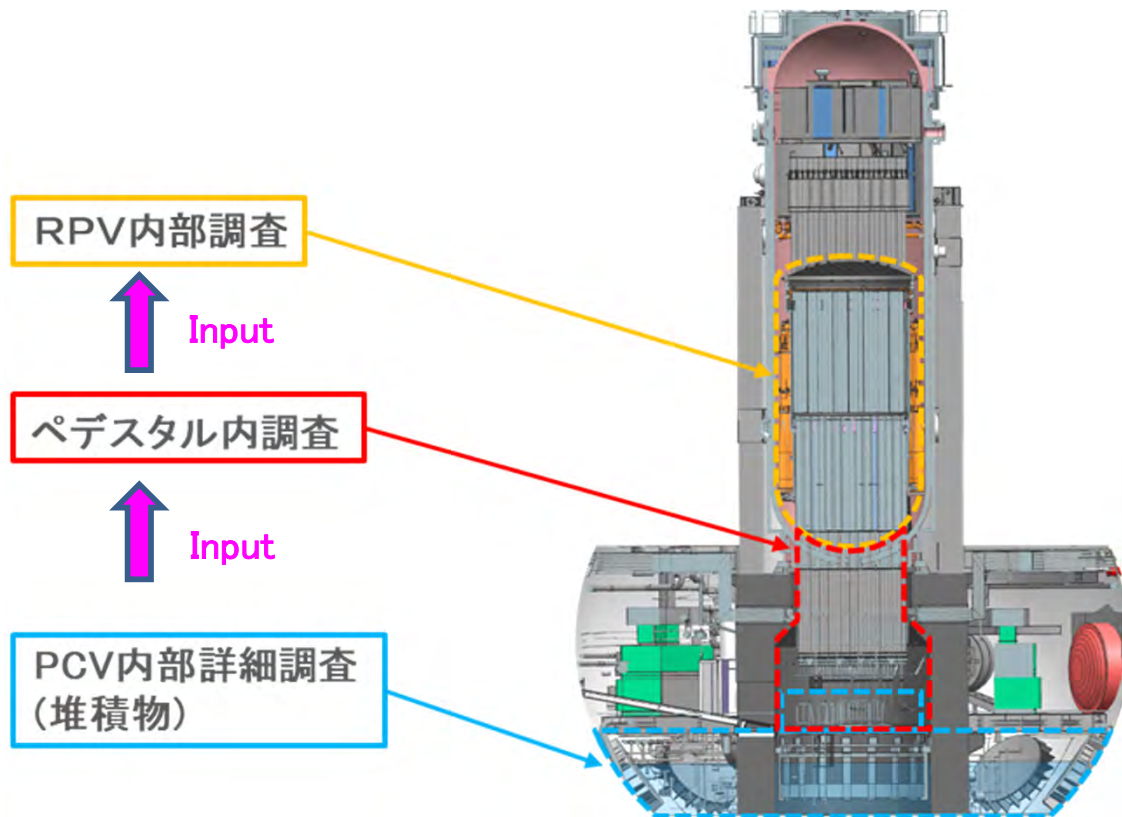
図3 他事業との関連性

本事業(ペDESTAL内調査)と関連事業の調査範囲(イメージ)を下図に示す。本事業は、PCV内部詳細調査(堆積物)範囲外のペDESTAL内を主要調査範囲としている。

PCV内部詳細調査⇒本事業⇒RPV内部調査の順で実施することを想定しており、各成果は次ステップへのInputとなる。

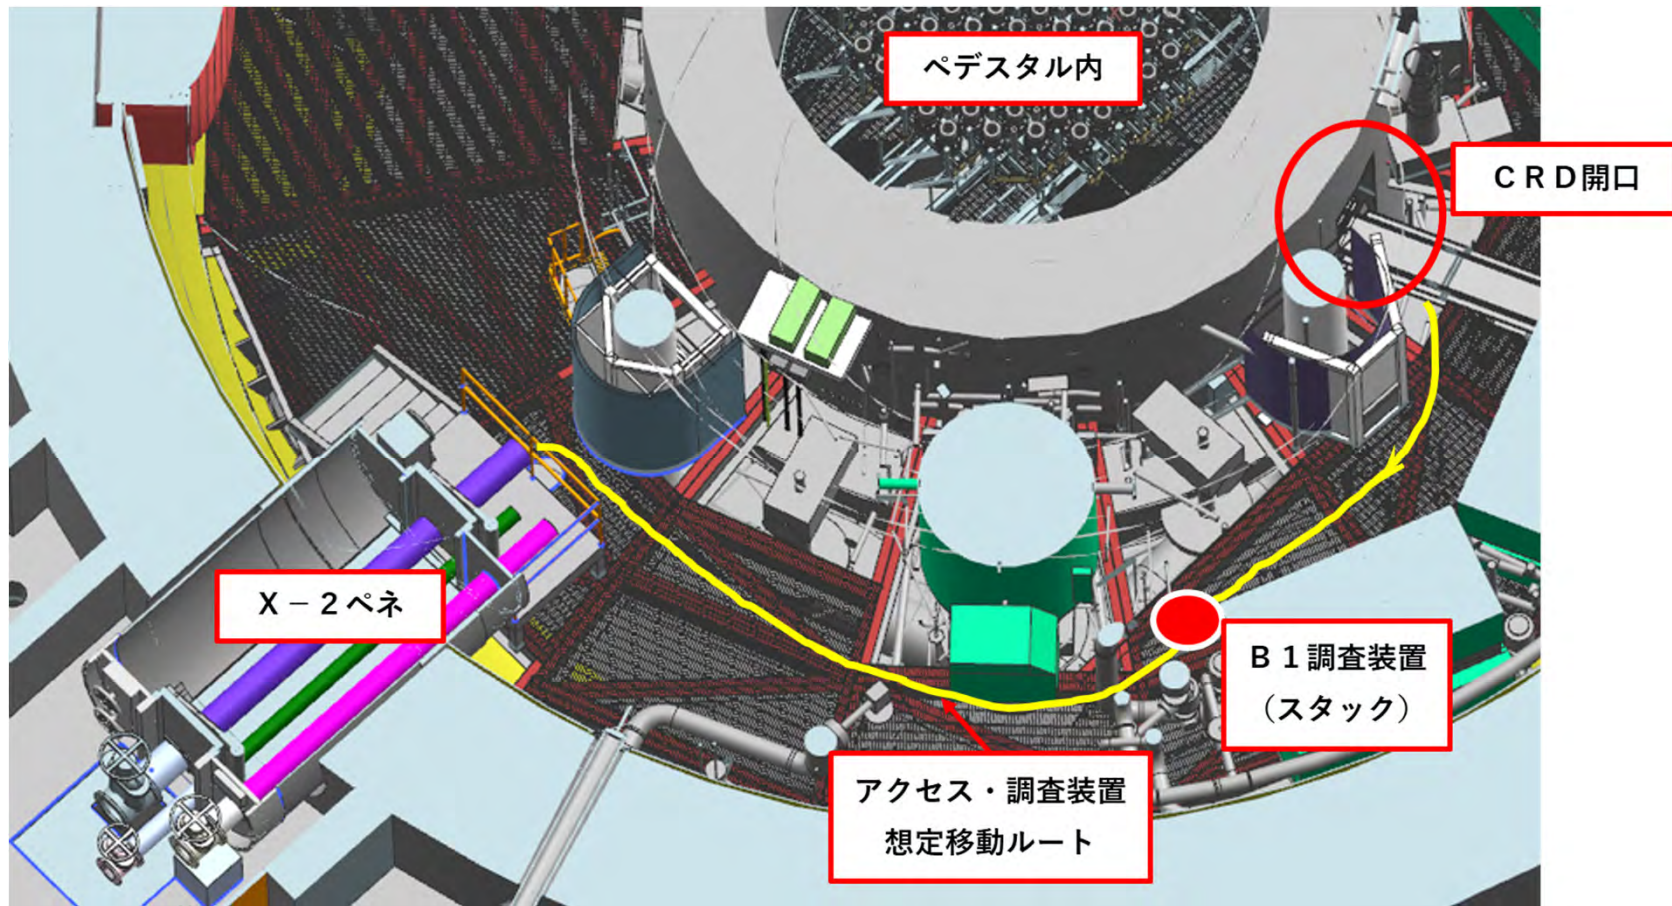
図5 アクセス・調査装置のPCV内想定走行ルート

アクセス・調査装置がX-2ペネ～CRD開口まで移動し、ペDESTAL内調査を実施するための概念検討を先行事業で実施した。この成果を基に、本事業ではペDESTAL内調査計画の策定を行うとともに、アクセス・調査装置等の開発計画を策定し、必要に応じて更新する。

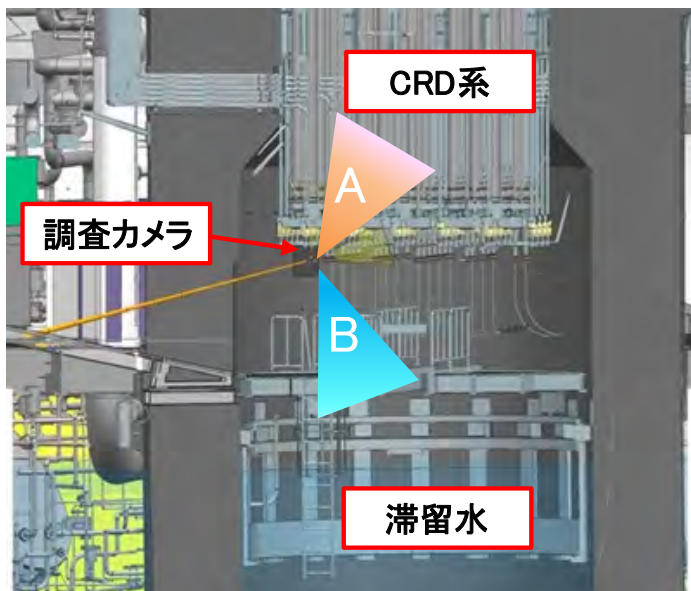
図6 ペDESTAL内映像取得イメージ

- ①CRD系の破損状況、燃料デブリの付着状況、RPV底部までの開口状態【図6,7】
- ②滞留水の水面【図8】

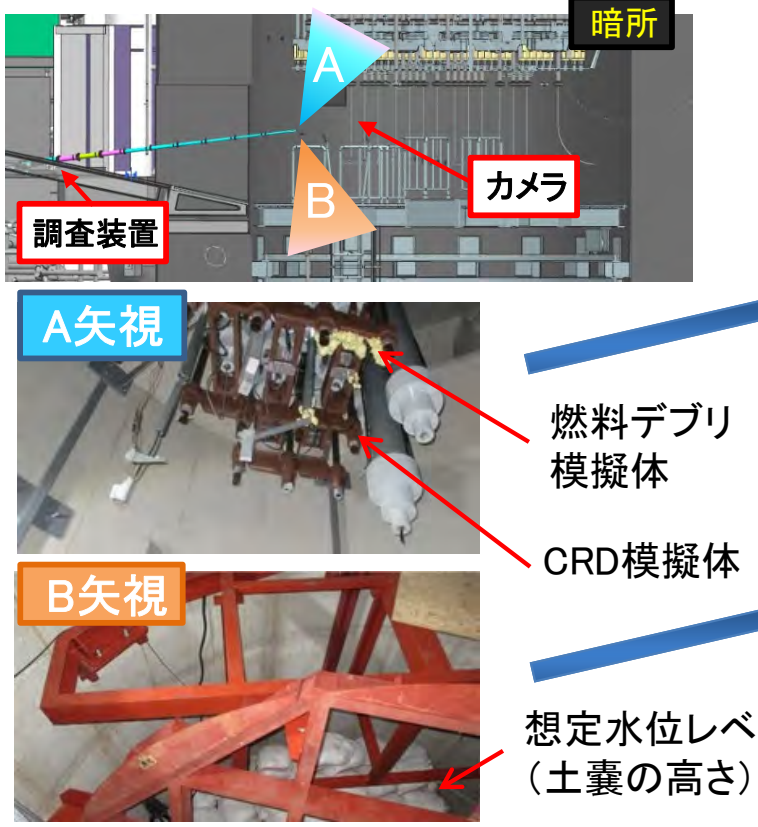
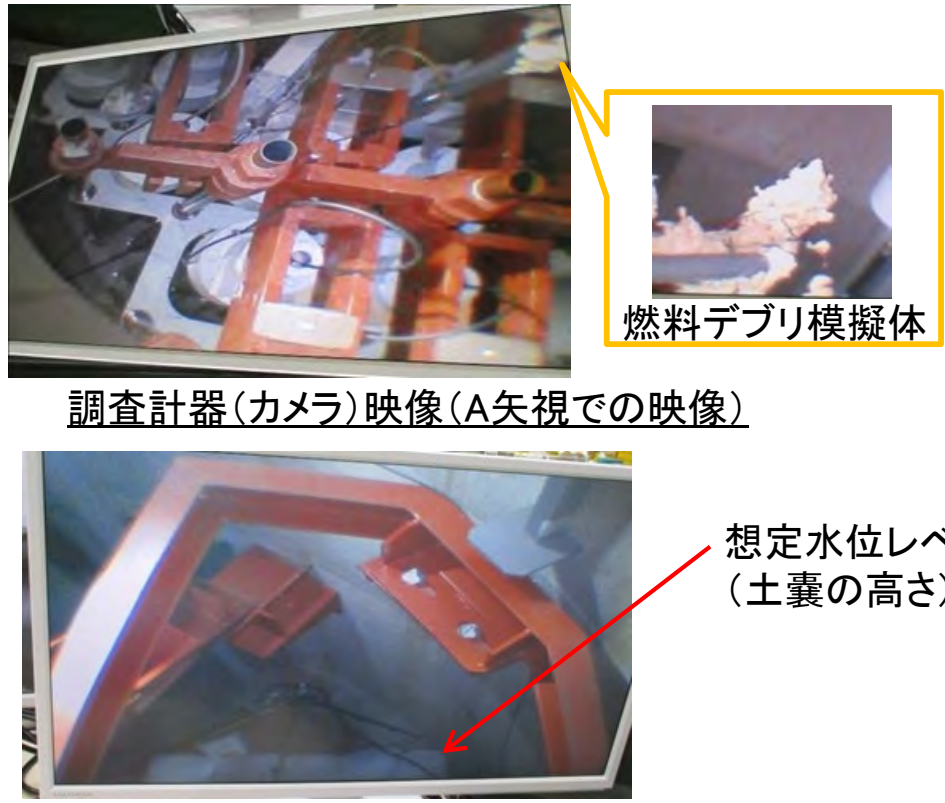
表9 ペDESTAL内調査装置の映像取得イメージ

先行事業でペDESTAL内を暗所模擬し、構造物や燃料デブリ模擬体を視認が可能であることを確認済。本事業では、ペDESTAL内の映像、線量率等のデータ取得についての検討を実施する。

<p>ペDESTAL内 試験模擬体</p>	<p>暗所でも鮮明に構造物・燃料デブリ模擬体の視認が可能</p>

<p>調査計器(カメラ)映像(A矢視での映像)</p> <p>燃料デブリ模擬体</p> <p>調査計器(カメラ)映像(B矢視での映像)</p> <p>想定水位レベル(土嚢の高さ)</p>

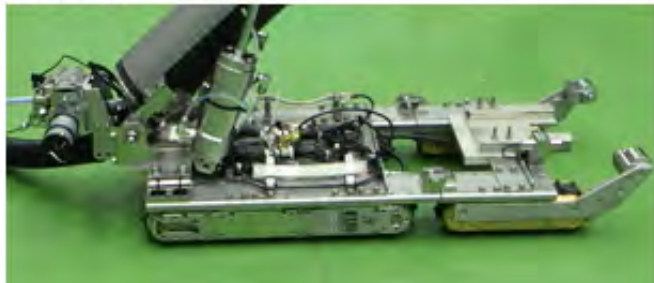
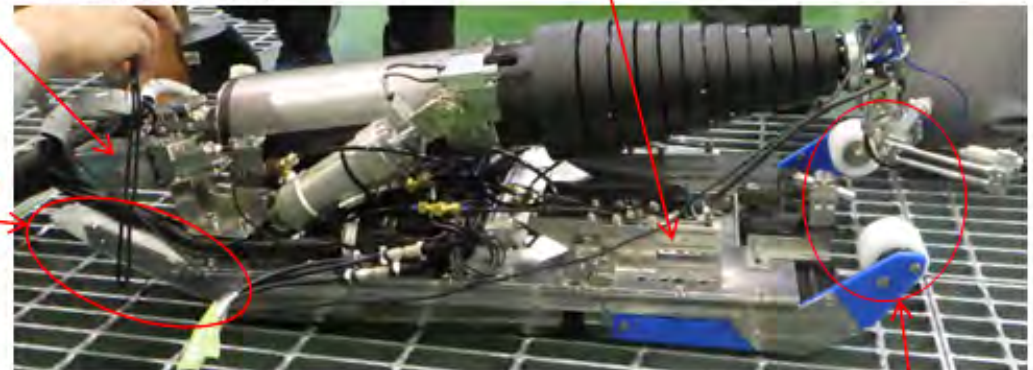
図18 調査装置の改善内容

- ① 踏破性向上のための後部へのガイド追加
- ② 踏破時の干渉低減のための後部モータ部の見直し(モータ配置の適正化)
- ③ 踏破性向上を目的とした軽量化(材質をSUS(42kg) \Rightarrow ジュラルミン(33kg)に変更)
- ④ 踏破性向上のための先端ローラー径拡大
- ⑤ 踏破性向上のためのクローラ改良(モータ出力1.6倍UP、ベルト幅を30mm \Rightarrow 60mmに拡大)

②後部モータ部の見直し

①後部ガイド追加

③材質に直しによる軽量化

④先端ローラー径拡大

⑤ベルト幅30 \Rightarrow 60mmに拡大

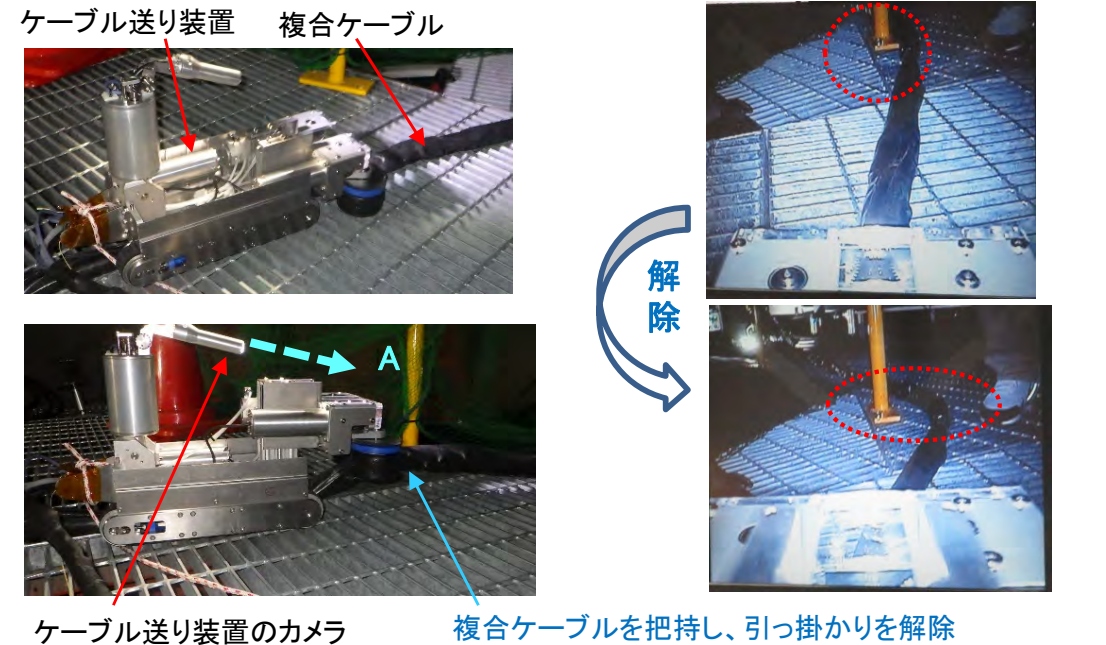
【試験状況】

試験項目	試験内容	試験結果
調査装置の走行試験	調査装置走行(残置B1調査装置乗越含)時の動作及びケーブル挙動を確認する。	<p style="text-align: center; color: red; font-weight: bold;">良</p> <ul style="list-style-type: none"> ・ケーブル送り装置のカメラ及び調査装置のカメラ映像で状況を確認しながら進めることで走行可能であった。 ・ケーブルが引っ掛かった際でも、ケーブル送り装置で解除可能 ・残置B1調査装置乗越が可能であった(往路/復路)。 ・B1残置装置が水滴で濡れた状態(実機状況を想定)でも乗越え可能であった。

【ケーブル解除の状況】

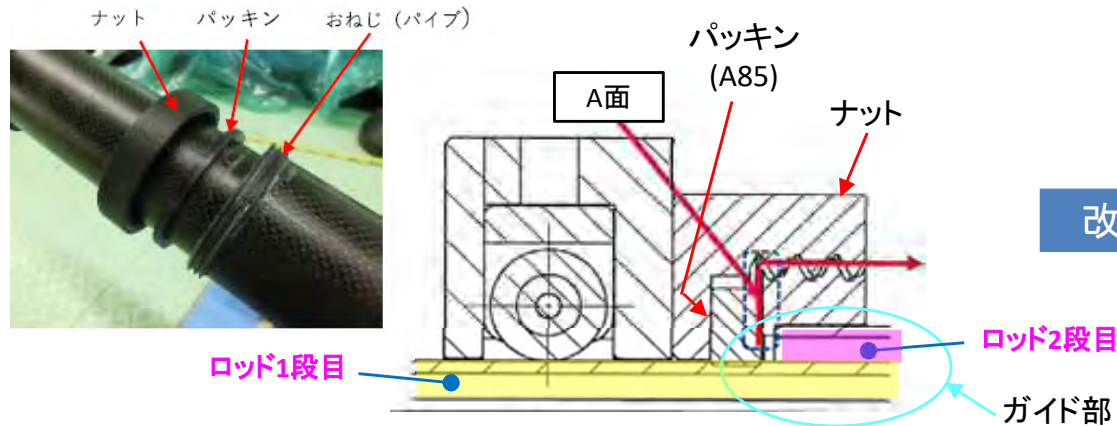
図21 先行事業で開発したシール部

- ・ガイド部(伸長ロッドのラップ部)に負荷が掛かりパッキンが変形し、A面からエア漏れが発生したため、パッキンを軸方向に潰さない構造への見直しを行った。
- ・パッキンの硬度を軟らかくして(A85⇒A65)、ロッド伸長時の変形に追従できるようにした。

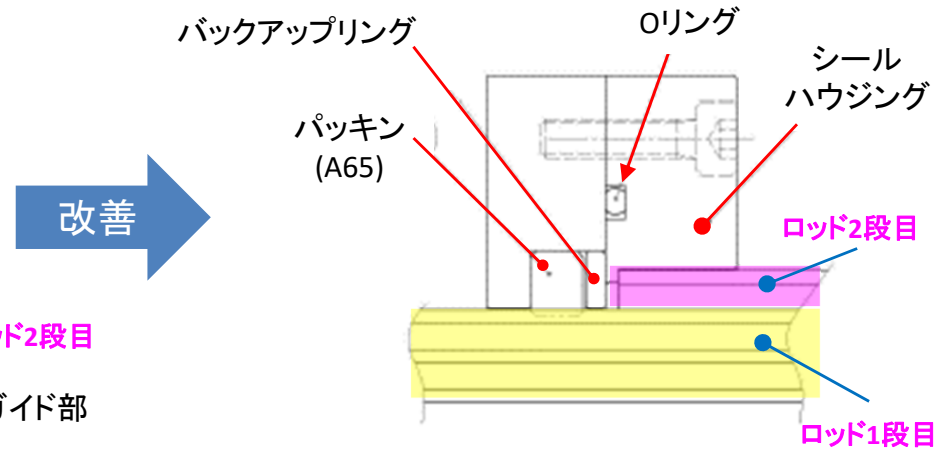
図22 シール部パッキン改善内容

①【たわみ対策及びエア漏れ対策】シール部構造見直し ⇒ シール部漏えい防止性能向上

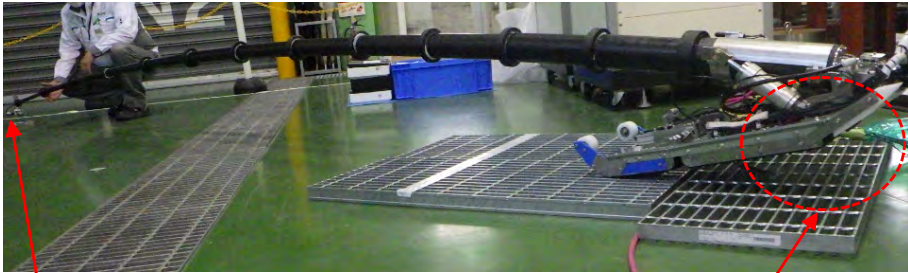
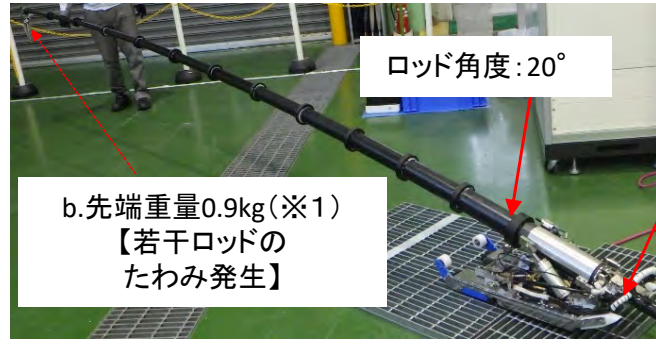
試験項目	試験内容	試験結果	
伸長ロッドの伸縮確認試験	伸縮動作時間確認 ・ロッド角度: 20° ・先端重量: 0.4kg/0.9kg/1.5kg	良	伸長(収縮)時間: 約1分20秒 a.先端重量0.4kg時: クローラ後部の浮き上がり無 b.先端重量0.9kg時: クローラ後部の浮き上がり無(ロッドのたわみ有) c.先端重量1.5kg時: クローラ後部の浮き上がり有り転倒のリスク有 ⇒先端への搭載重量は0.9kgまでとする。
<p>【a.先端重量0.4kg】</p>

<p>ロッド角度: 20° 後部浮き上がり無 a.先端重量0.4kg</p>			<p>【c.先端重量1.5kg】</p>

<p>先端が地面に接地 後部浮き上がり有(転倒のリスク有)</p>
<p>【b.先端重量0.9kg】</p>

<p>ロッド角度: 20° 後部浮き上がり無 b.先端重量0.9kg(※1) 【若干ロッドのたわみ発生】</p> <p>(※1) 先端重量0.9kgは、ロッド先端に搭載予定の計器(カメラ+放射線センサ+点群データセンサ)重量を想定</p>

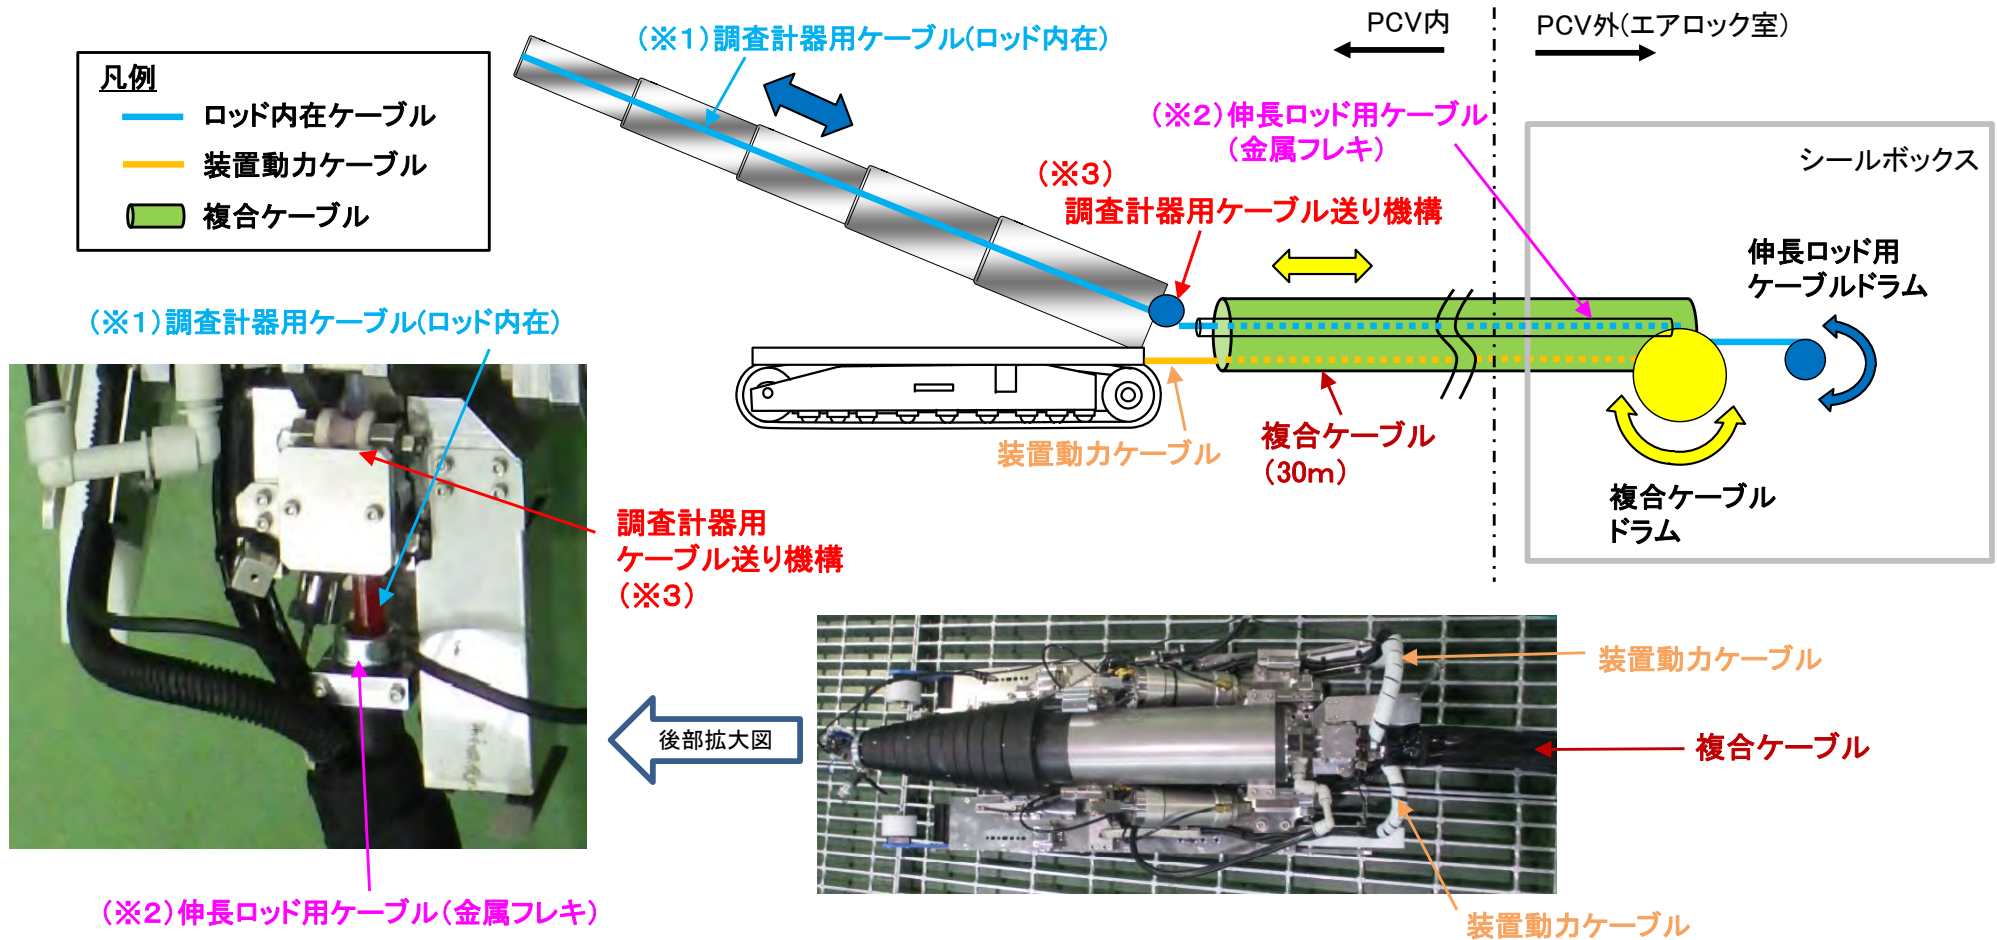
図26 調査装置用複合ケーブル全体概要図

調査装置用複合ケーブルの全体概要を以下に示す。調査装置動力ケーブル、伸長ロッド用ケーブル(ロッド内在の調査計器用ケーブル含)をまとめて、複合化を行った。ケーブルドラムは複合ケーブル用と伸長ロッド用をシールボックスに取付け、ケーブルの出し入れを行う。

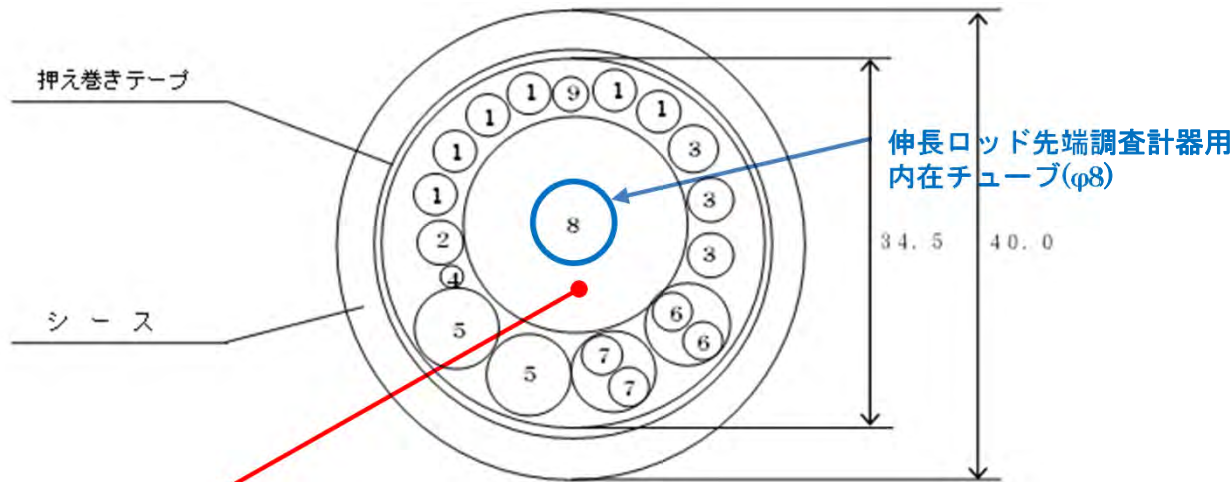
図27 複合ケーブルの構成

調査装置用複合ケーブルの全体概要を以下に示す。伸長ロッド用ケーブル(金属フレキ)を中心とし、その周辺を他ケーブルで囲いテーピング後シースで覆い、複合ケーブルを製作。なお、複合ケーブルと調査装置、ケーブルドラムを組み合わせた試験状況を表16に示す。

ケーブル	1	SS300R AWG22×2C	φ 4.4
	2	SS300R AWG22×3C	φ 4.6
	3	φ13カメラケーブル	φ 5.0
	4	φ8カメラケーブル	φ 2.3
	5	エアチューブ TS0806	φ 8.0
	6	エアチューブ T0425	φ 4.0
	7	エアチューブ TS0425	φ 4.0
	8	金属フレキホースKIH16	φ 21.1
	9	ステンレス鋼	φ 3.0

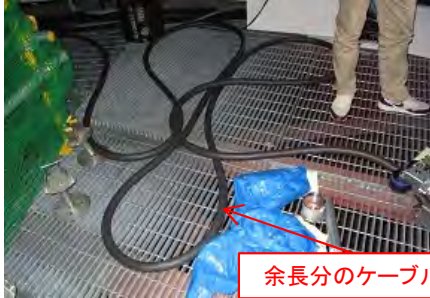
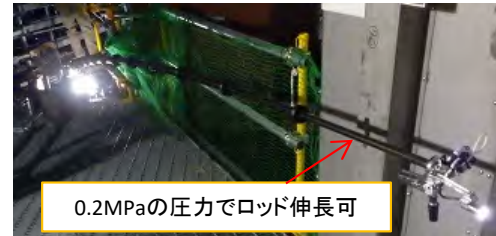
①ケーブルドラム巻数1の時のロッド伸縮状況:伸長、収縮可能

ケーブルドラム(1巻:2.5m)

試験項目	試験内容	試験結果	
伸長ロッドの伸縮確認試験	複合ケーブル、調査装置、ケーブルドラムを組合せた状態でのロッド伸縮確認試験(先端重量:0.4kg)	課題有	①ドラム巻数1:伸長ロッドの伸長、収縮可能 ②ドラム巻数2:伸長ロッドの伸長、収縮不可能(動作不良) (課題) ケーブルドラム1巻を超えると伸長ロッド動作不良になることからドラム巻数(余長)を極力減らすため、複合ケーブル長さを見直す(30→25m)

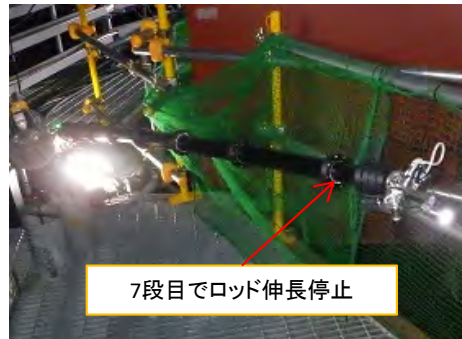
②ケーブルドラム巻数2の時のロッド伸縮:伸長、収縮不可能(動作不良)

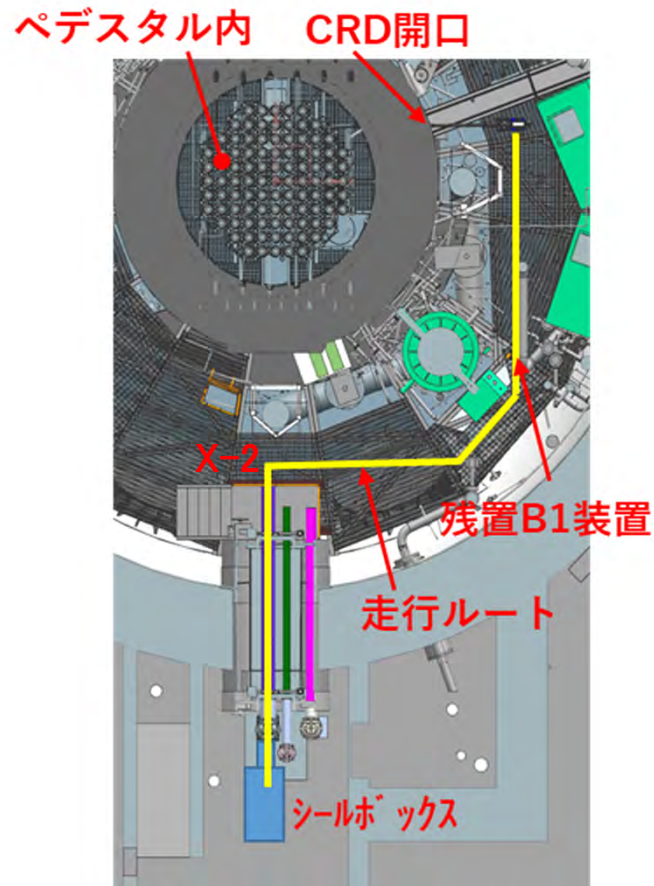
図30 ペDESTAL内調査ルート(想定)

調査装置のPCV内作業時間、PCV内の線量率(想定含む)から、調査計器が受けるガンマ線の集積線量を140～240Gyと想定した。

No	項目	作業時間 (hr)	線量率 (Gy/h)	集積線量 (Gy)
1	インストール	1	1	1
2	X-2～残置B1装置	0.5	8(※1)	4
3	残置B1装置近傍調査	0.5	8(※1)	4
4	残置B1装置～CRD開口	1	8(※1)	8
5	ペDESTAL内調査	1～2	100(※2)	100～200
6	帰路	3	8(※1)	24

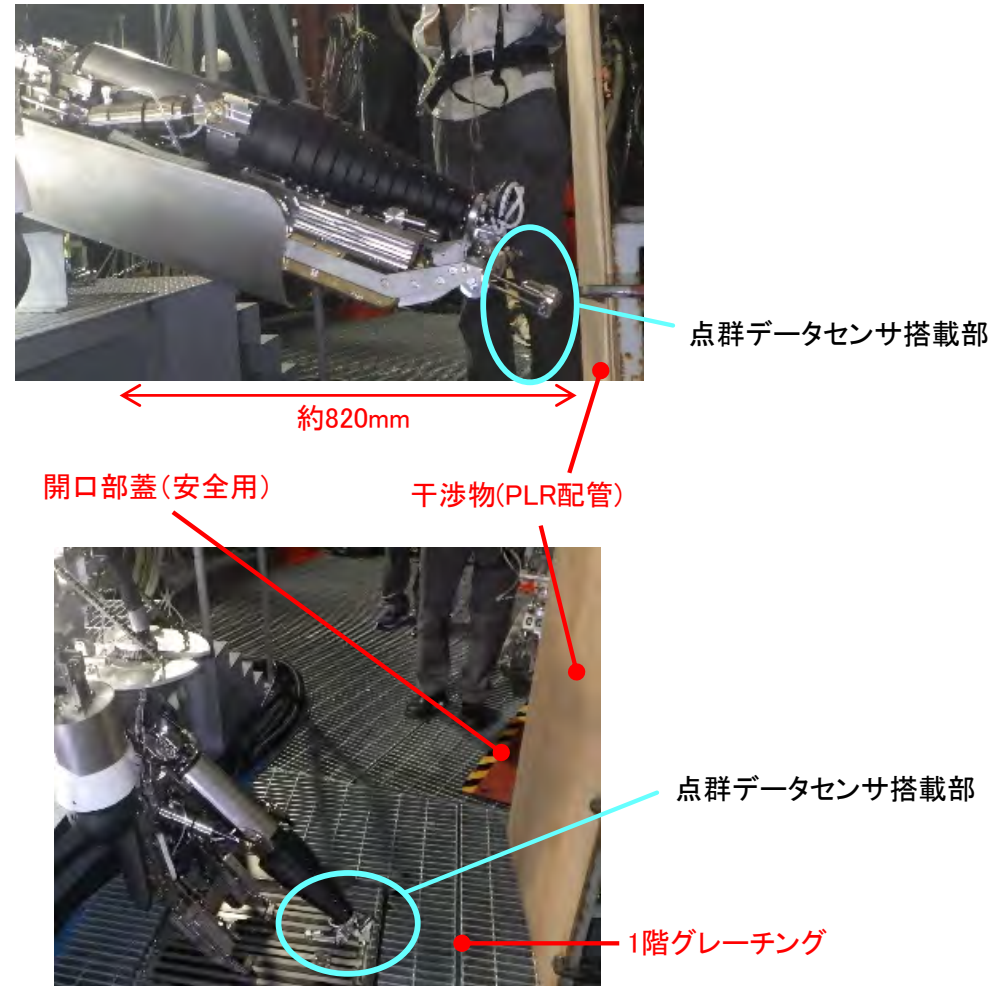
図31 調査装置インストール時の状況

アクセス箇所が狭隘部のためインストール・回収時の干渉リスクを考慮し、極力小さくする必要がある。

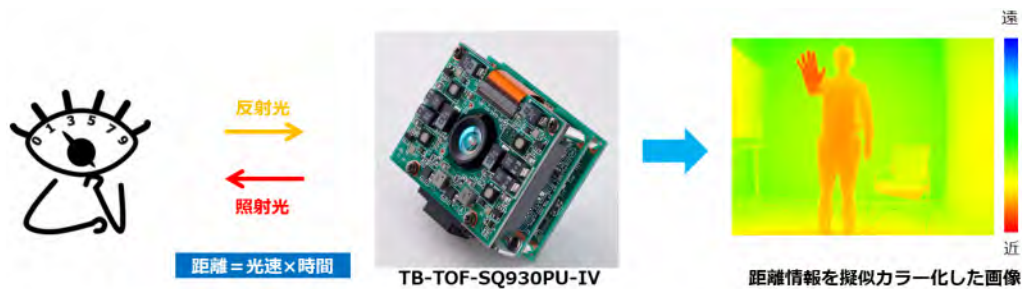
図34 TOFデプスカメラの測定原理

TOFデプスカメラは、赤外光を使って距離を計測する技術で、照射した赤外光が被写体に当たり、その反射光が戻ってくるまでの時間により「距離＝光速 × 時間」の公式で、距離を求める。

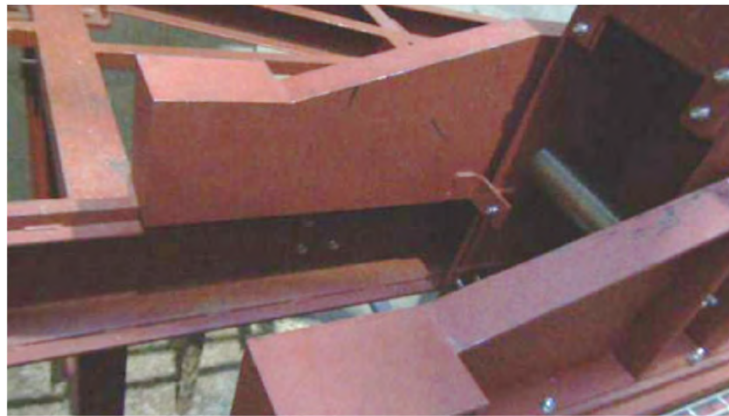
図36 TOFデプスカメラでの点群データ(サンプル)

TOFデプスカメラを用いてペDESTAL内構造物の点群データを測定した際のサンプルデータを以下に示します。今後、ペDESTAL内で複数の点群データを測定し、それらを繋ぎ合わせてペDESTAL内全域の点群データの構築が出来るよう検討を行う。

カメラ映像

点群データ

※右の点群データと同一方向を撮影した参考映像

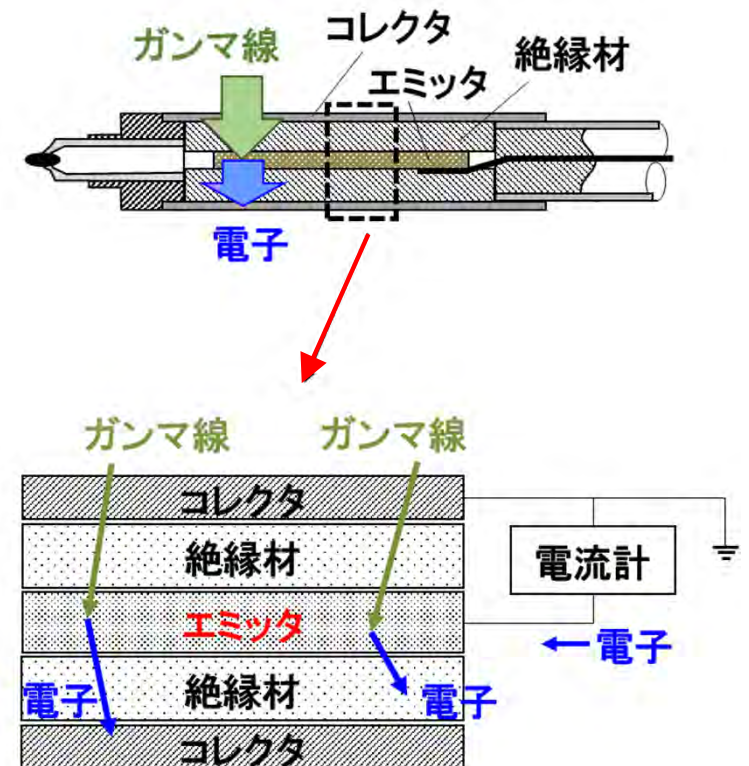
図38 SPGDの構造と測定原理

ペDESTAL内調査に適用する放射線検出器の選定に向けて有力な候補検出器である、自己出力型ガンマ線検出器 (SPGD: Self-Powered Gamma ray Detector) の適用性確認を行った。なお、下図に示すようにSPGDは、検出器への電源供給が途絶えても測定可能なパッシブな検出器である。

- ①エミッタ, 絶縁材, コレクタで構成
- ②電圧の印加やアンプは不要

- ①ガンマ線がエミッタ中の電子を弾く
- ②不足した電子を補うためにグランドからエミッタへ電子が流入
- ③この電子の移動によって発生した電流を計測する

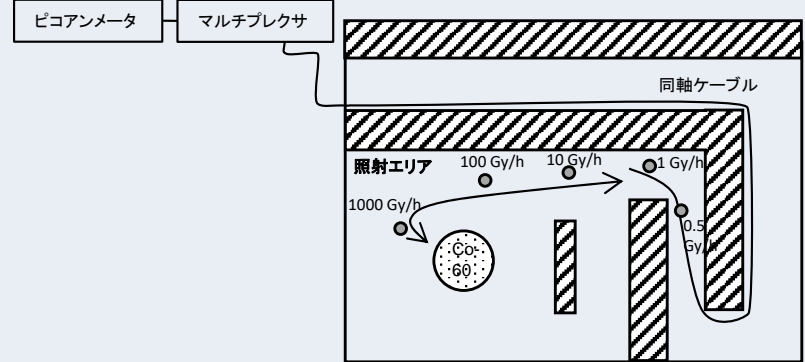
表19 放射線センサ性能確認試験結果

装置構成

試験配置

項目	仕様
外側コレクタ材質	アルミ
外側コレクタ材外径 [mm]	25
外側コレクタ材外厚さ [mm]	1.0
絶縁材(ポリイミド)厚さ [mm]	0.2
内部コレクタ(Al)厚さ [mm]	0.05
エミッタ(Pb)厚さ [mm]	0.3
芯棒エミッタ(鉄)径 [mm]	5
SPGD全長 [mm]	180
有感部長 [mm]	100

・最小計測精度として、0.3 Gy/hを計測可能な見通し
 ※PCV内部は1Gy/h以上を想定しており、上記数値であれば問題ないと考えられる

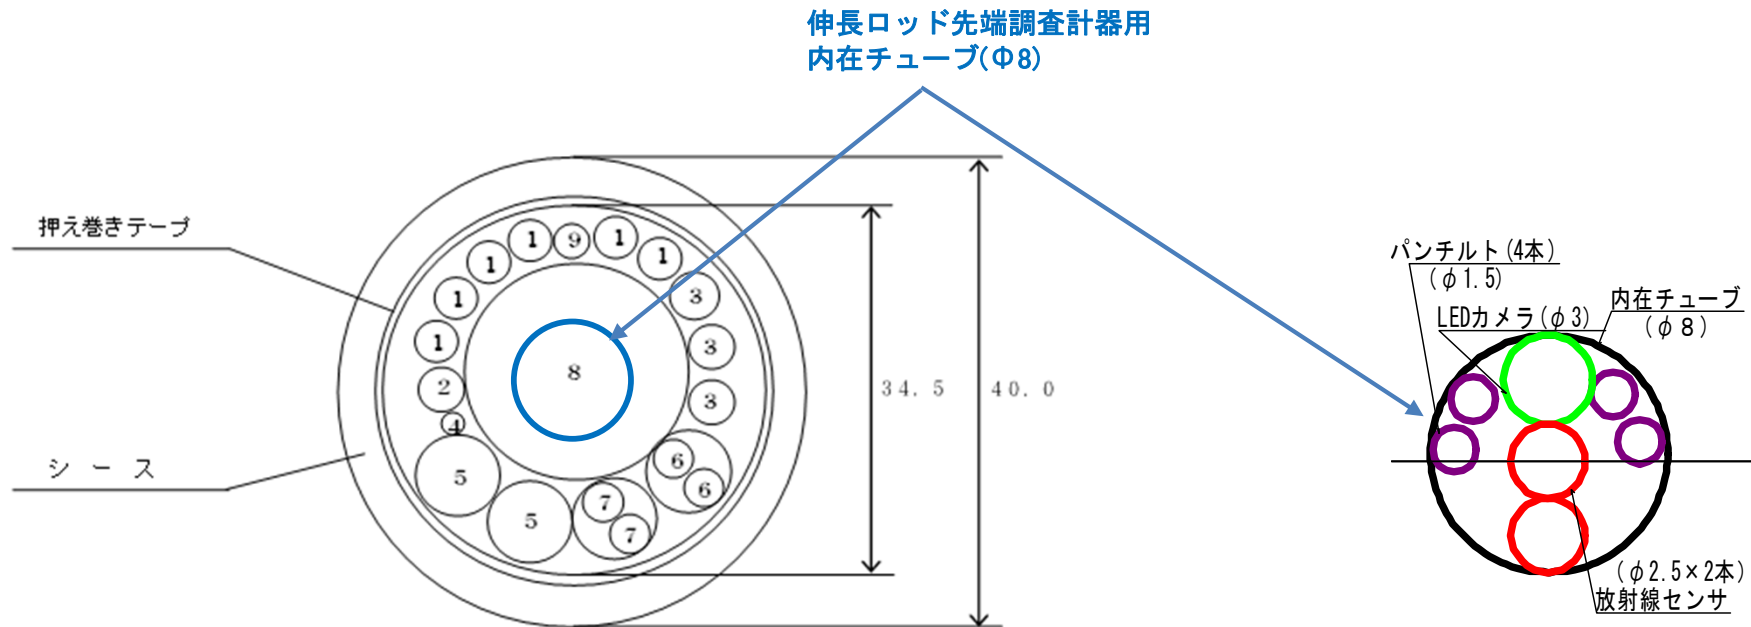
図41 調査装置用複合ケーブル断面図

ペDESTAL内調査装置への搭載には、複合ケーブル(図41)内の調査計器用内在チューブ(図42:内径 $\phi 8$)に放射線センサケーブルを挿入させる必要があり、細線化($\phi 2.5$ 以下:現状 $\phi 3$)する必要がある。

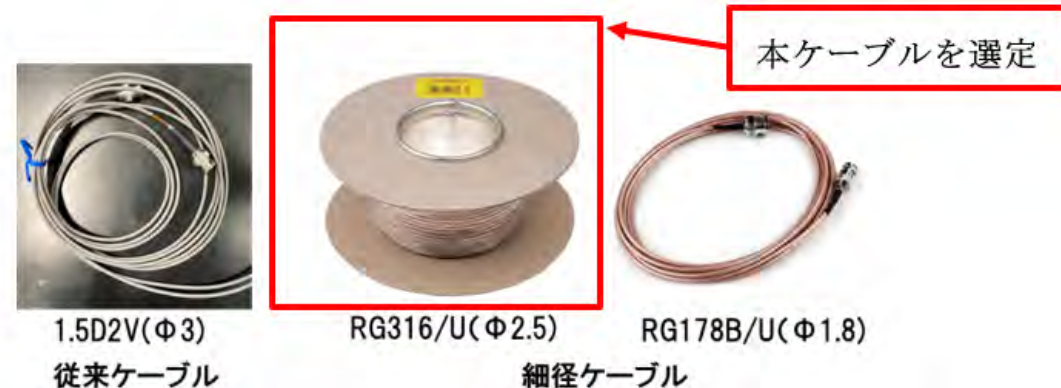
図43 放射線センサケーブル候補

このため、現状のケーブル(φ3:1.5D2V)と同等の性能を有する細線ケーブルを選定するためのケーブル細線化確認試験(表20)を実施し、感度(照射時の電流値)、ケーブル振動の影響、誘導ノイズ影響を評価した。その結果、φ2.5(RG316/U)を選定した。(図43)

項目	サマリ
(1)感度	1/12秒サンプリング(測定)のばらつきはRG-316Uの方が小さく, 1秒サンプリング(推定評価)ではRG-178B/Uの方がばらつきが小さい
(2)振動	RG-316/Uの方が影響が小さい
(3)誘導ノイズ	共に有意な影響は見られない

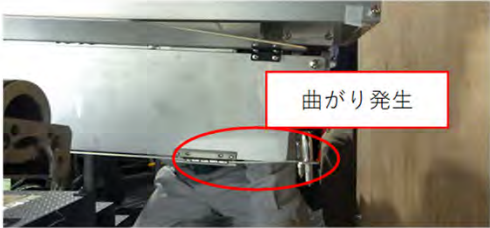
表24 穴カバー設置装置の改善内容(2)

No.	項目	先行事業時の状況	改善内容	確認結果
3	穴カバーの強度・質量・材質、形状見直し	<ul style="list-style-type: none"> 調査装置走行時、穴カバー取っ手プレートが強度不足により曲がった。 走行時に滑りが発生したため、カバー表面の材質見直しが必要。 現地(先行事業後の2021年6月18日に作業)でのグレーチング穴径拡大に伴う、穴カバー径拡大が必要。

<ul style="list-style-type: none"> 穴カバーの板厚を3t⇒6tに変更 表面形状を縞鋼板タイプにて製作し、カバー上の走行性を確認 穴カバーの形状を拡大

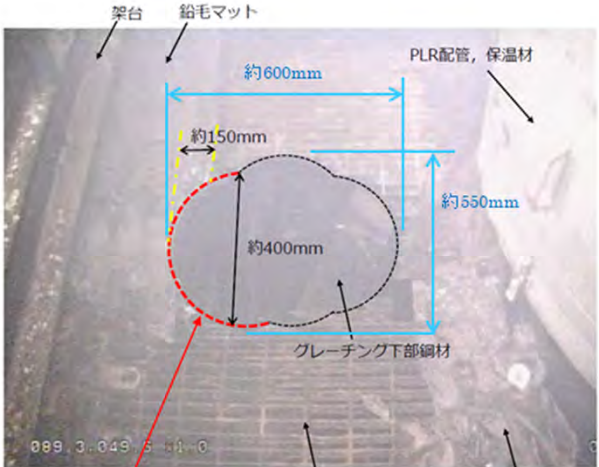
<p>調査装置にて穴カバー表面上を走行し、変形や走行性、設置性に問題がないことを確認した。</p> <p>穴カバー設置装置での取付性も問題無</p>

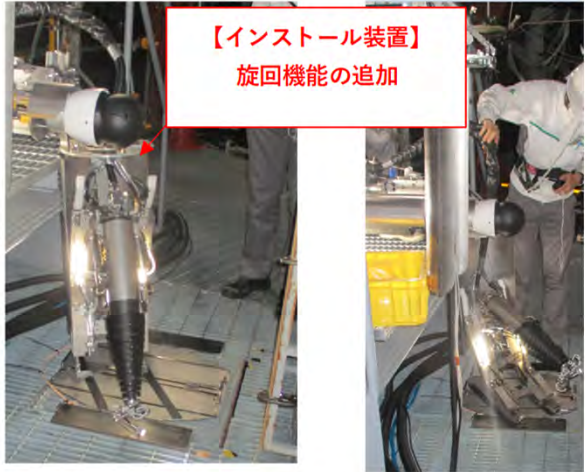
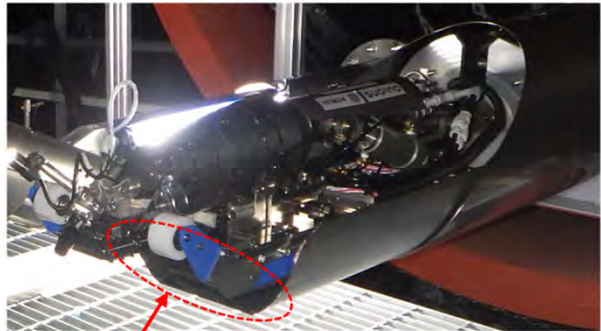
表25 調査装置用インストール装置の改善内容

No.	項目	先行事業時の状況	改善内容	確認結果
1	旋回機能の追加	<p>インストール箇所が狹隘部のため、インストールが困難であった。</p>

<p>インストール装置に旋回機能を追加したことにより、調査装置のインストールが可能であることを確認した。</p>

<p>スコップ部に切欠を追加する</p>	<p>インストール装置先端スコップ部に切欠きを設けたことにより、インストール・回収時の装置安定性が向上(ずれ防止)し、屈曲・押し出しの回数が低減され作業時間の短縮に繋がった。</p>

<p>スコップ部に切欠き追加</p>

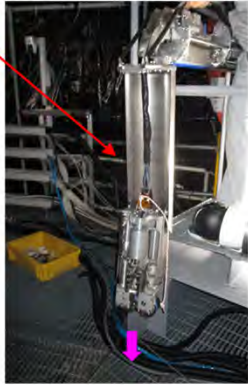
<p style="text-align: center; color: red;">歯車径をローラより小さくした</p>

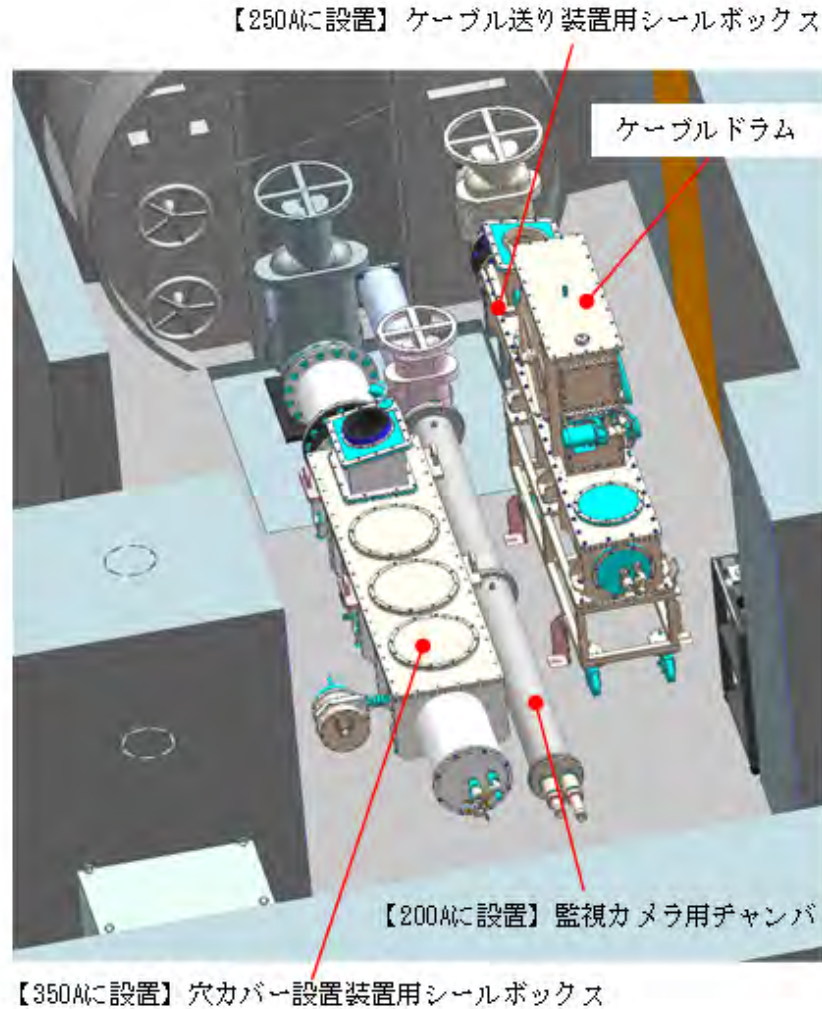
図44 ケーブル送り装置用シールボックス・穴カバー設置装置用シールボックスの設置状況

(1)ケーブル送り装置用シールボックス(ケーブルドラム含)【250A】(図44参照)

(2)穴カバー設置装置用シールボックス【350A】(図45参照)

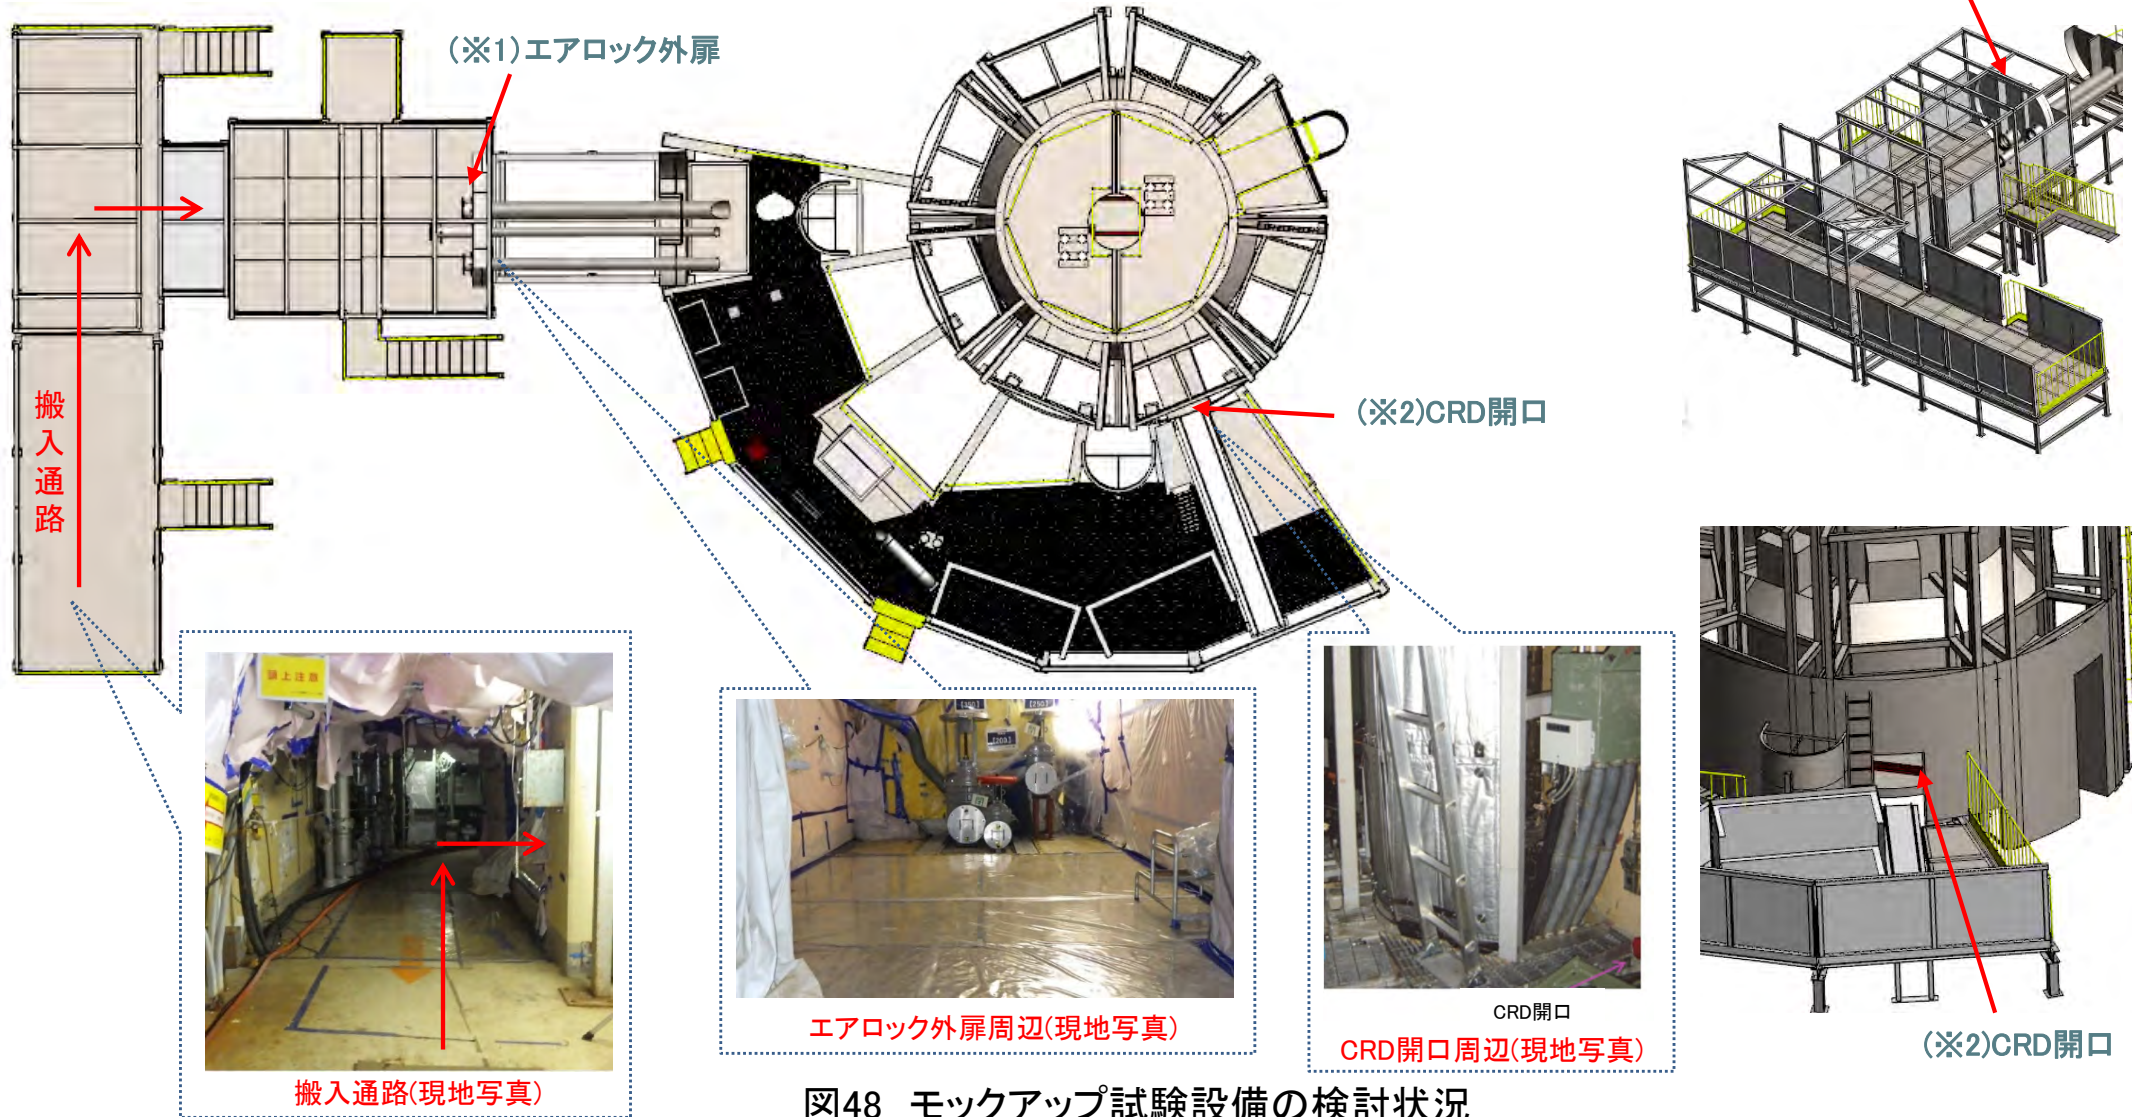
図48 モックアップ試験設備の検討状況

モックアップ試験計画については、実機環境を模擬した試験設備を準備し、モックアップ試験を実施する。(モックアップ試験は2022年度実施予定)
