(一社)日本原子力産業協会
輸送・貯蔵専門調査会 第119回(2022-5)定例会合

福島第一原子力発電所 廃炉研究開発の現状

国際廃炉研究開発機構 (IRID)
奥住直明

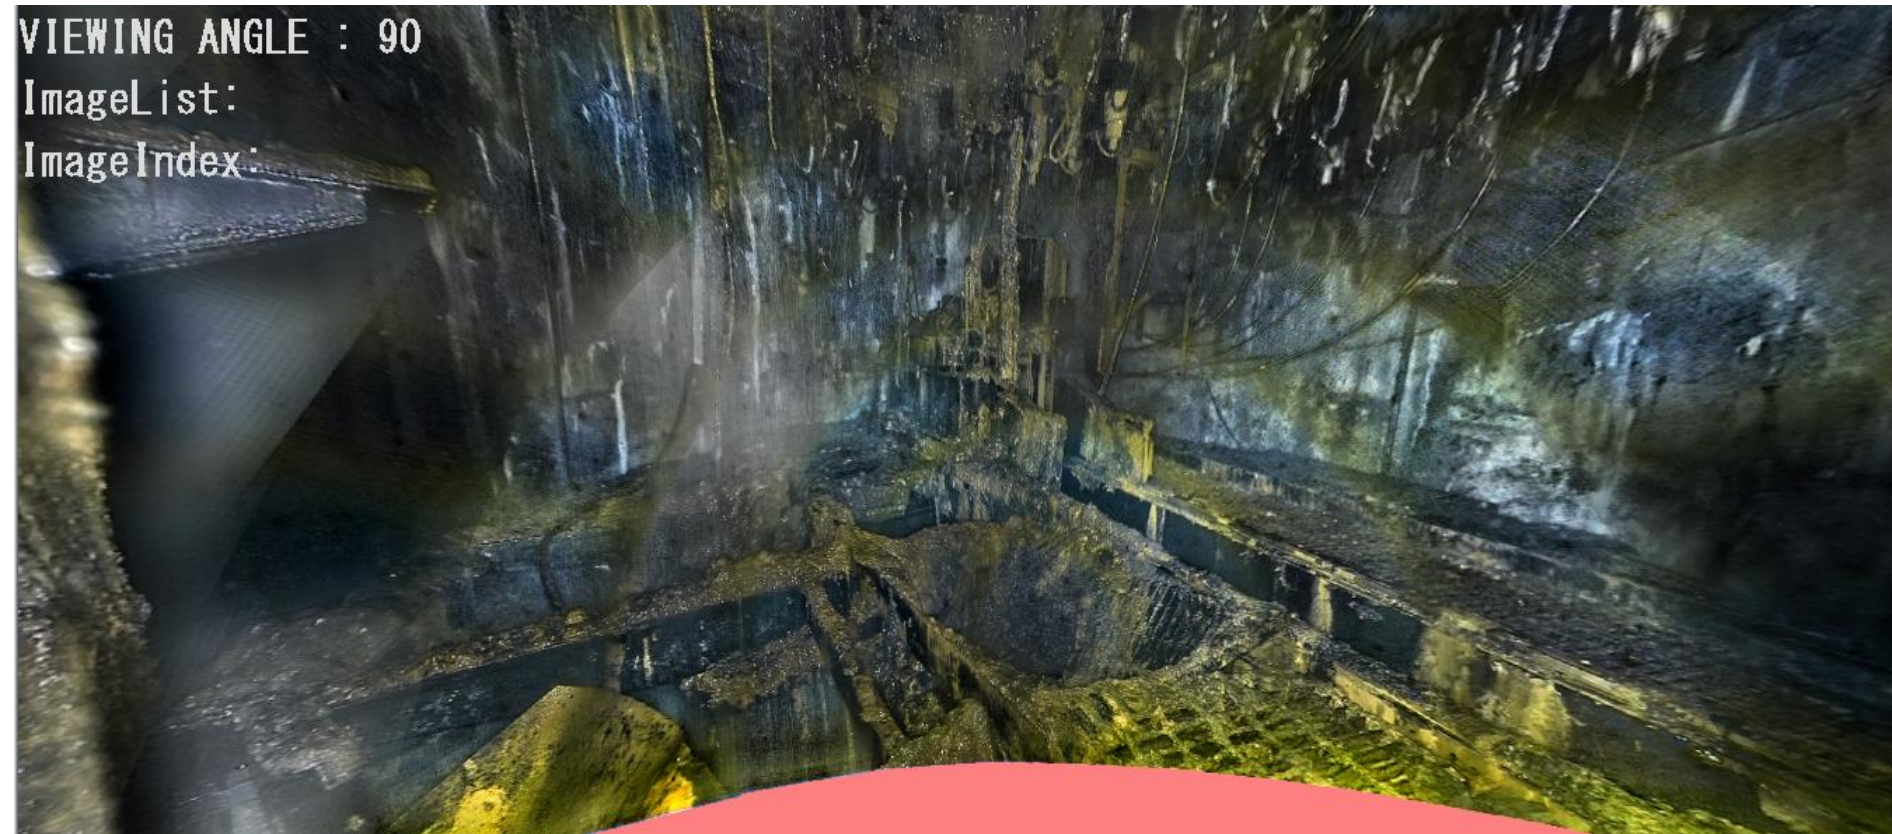
2号機 ペデスタル内上部調査(A2調査 2017.1~2)

ペデスタル内 上部 (画像処理後)
