1号機 PCV内部調査(後半)について

2023年3月30日

技術研究組合 国際廃炉研究開発機構 東京電力ホールディングス株式会社

1.1号機PCV内部調査の概要

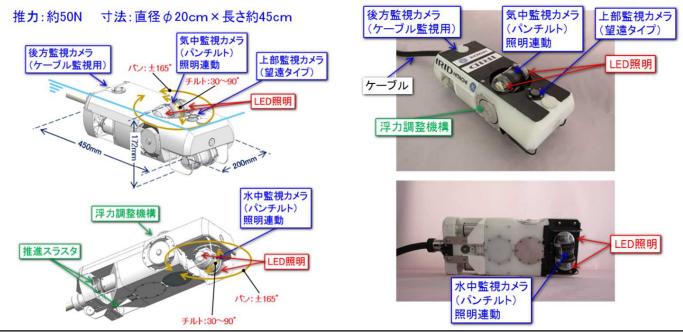
ROV-A2調査では主にカメラを用いた目視調査を実施、得られる主な情報は以下の通り

- ペデスタル健全性の観点
 - ペデスタルの映像(損傷部および堆積物より上の壁面等)
- 事故解析の観点
 - ペデスタル開口内、ペデスタル内の映像(堆積物および機器の損傷状況)
 - γ線、中性子束測定(水面および堆積物に着底した状態での測定を計画)

計測器:ROV保護用(光ファイバー型y線量計,改良型小型B10検出器) ※カメラにより確認できる気中上部の範囲は約5m程度

航続可能時間:約80時間/台 調査のために細かく動くため、柔らかいポリ塩化ビニル製のケーブル(φ23mm)を採用

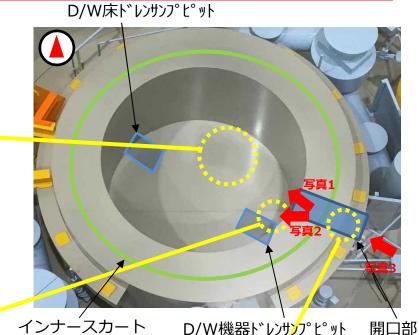
写真3.ペデスタル開口部

D/W機器ドレンサ<mark>ン</mark>プピット (WAT) ROV進入路 2023/03/28 14:19:21 ペデスタル開口部

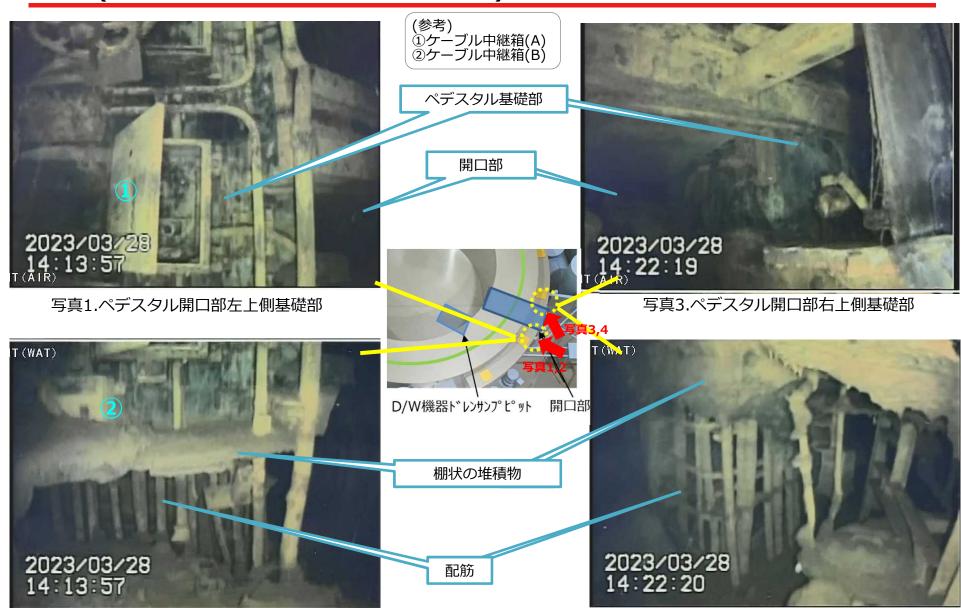
写真2.ペデスタル開口部左下側基礎部

写真4.ペデスタル開口部右下側基礎部

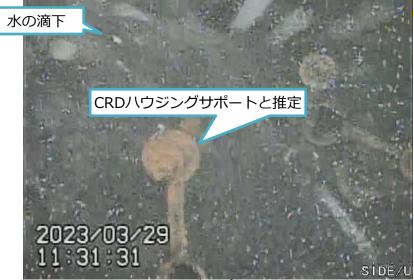
写真2. CRDハウジングサポート と思われる構造物

(上側カメラで気中を撮影) 資料提供: 国際廃炉研究開発機構(IRID)

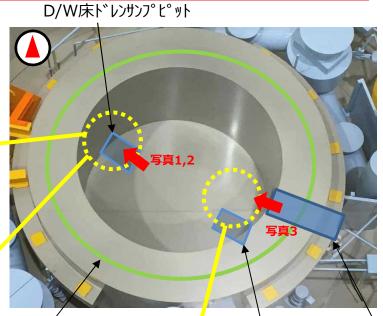
写真3. 核計装関連機器と思われる構造物 (前側カメラで水中を撮影)

インナースカート D/W機器ドレンサンプピット 開口部

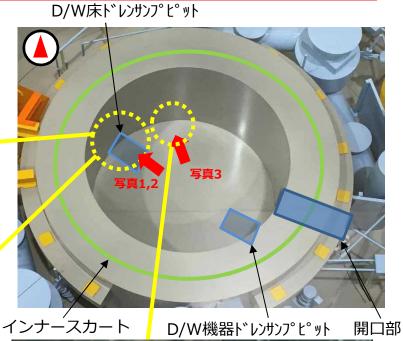
写真3.棒状の構造物(ペデスタル底部)

棒状の構造物 堆積物 2023/03/29 14:28:42

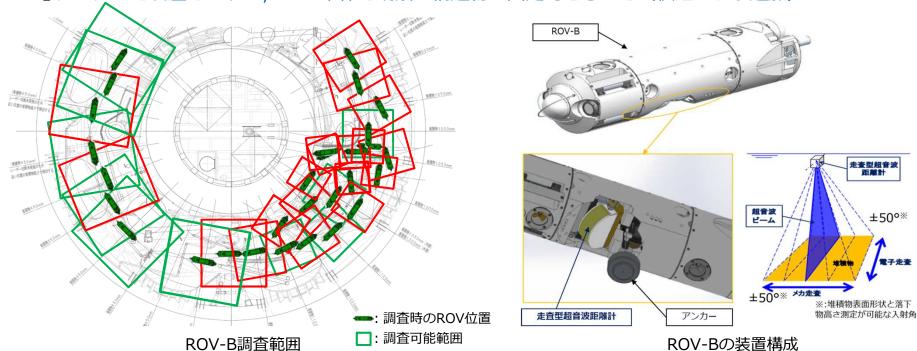
- ROV-Bによる堆積物3Dマッピングについては、ペデスタル外周の広い範囲を対象とし、点群データを取得することで、堆積物の高さ分布を確認することを計画
- トレーニング期間において,調査可能な条件の追加について検証し,調査範囲の拡大について見通しを得ている
- ただし、現地の状況(ケーブルの撚りや水流の影響)により、調査範囲が制限される可能性は残るが、可能な限り広範囲を調査する

- ①ROVがPCV水面に浮上可能であること
- ②ROVに搭載されるアンカーの吊り降ろしが可能であること

③アンカーを着座させずに、ROV本体を既設の構造物に固定できること(検証により追加)

□: 拡大した調査可能範囲

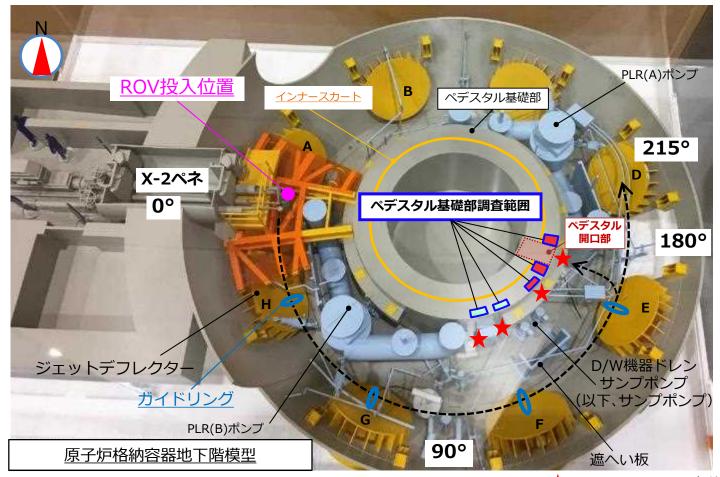
- 調査範囲はPCV地下階の約90°から約180°(ペデスタル開口部含む)とし、カメラによる目視調査を実施 <主な調査箇所>
 - 既設構造物の状態確認及び堆積物の広がり状況·高さ·傾斜確認。
 - 🕨 ペデスタル開口部付近のコンクリート壁状況確認。(下図 🔙 調査箇所 : 🛑 鉄筋露出、 📖 露出無)
 - ▶ ペデスタル内部の目視調査は調査実績等を踏まえ、最終でROV A 2を投入予定。

★: ROV-A2目視調査位置

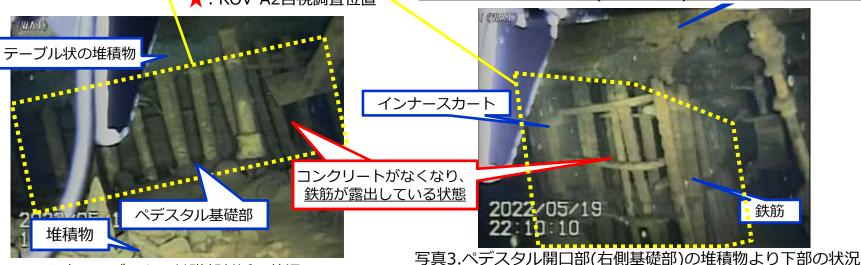
テーブル状の堆積物があり、当該堆積物下部の壁面を確認したところ、コンクリートがなく、鉄筋、インナースカートが露出していることを確認。 PCV底部にも堆積物があり、当該堆積物下部の状況は

確認できず。ペデスタル開口部左右共に同様の状態。ペデスタル基礎部 サンプポンプ ペデスタル 関口部 生積物 鉄筋露出 ※ ROV-A2目視調査位置 写真2

写真1.ペデスタル基礎部付近の状況

推積物より上部では <u>鉄筋露出は見られなかった</u>

テーブル状の堆積物

写真2.ペデスタル開口部(右側基礎部)の堆積物より上部の状況

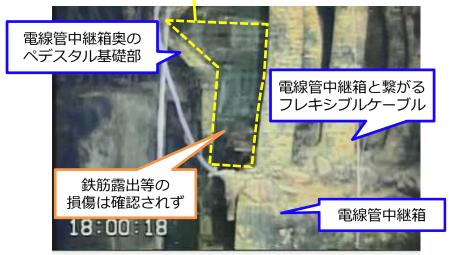
写真4.中継箱奥ペデスタル壁面(堆積物上部)

- 電線管中継箱及びサンプポンプ付近の壁面の状況(3月16日調査)
 - ▶ PCV底部に堆積物があり、当該堆積物下部の壁面を確認することができなかったが、目視可能な範囲のペデスタル壁面に鉄筋等が露出していないことを確認。

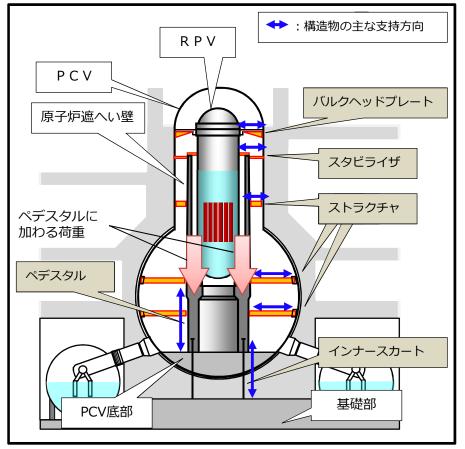
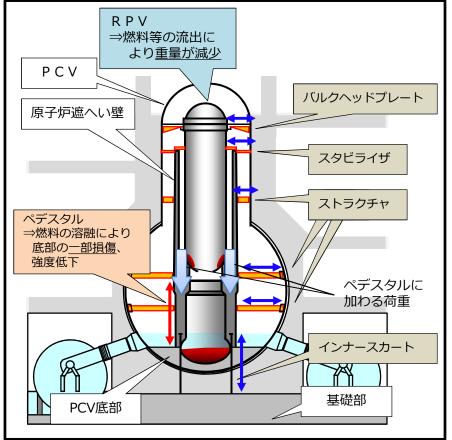
- 原子炉圧力容器(以下、RPV)を支持する構造物と事故による支持機能への影響を下図に示す。
- 1号機は事故により燃料が溶け落ちており、当該影響を踏まえ、補助事業「廃炉・汚染水対策事業」にて、2016年度に国際廃炉研究開発機構(IRID)が圧力容器及び格納容器の耐震性・影響評価を実施し、ペデスタルの一部が劣化、損傷した状態において、所定の機能を維持することを確認(参考1~7)。

RPV支持構造物及び周辺構造物

事故によるRPV支持機能への影響

- 今後内部調査により知見の拡充、評価を実施していくが、現時点の情報等を基に、ペデスタルの損傷に伴うプラントへの影響を考察。
- ペデスタルの損傷により想定される支持すべき構造物の水平方向への移動、衝突や鉛直方向への落下については、以下の理由から、大規模な損壊等に至る可能性は低いと想定。

水平方向: RPVを水平方向に支持する構造物(スタビライザ等)があり、RPVの移動が拘束されていることから、PCV

等を損傷させる様な衝突に至る可能性は低いと考えられる。

鉛直方向: RPVを鉛直方向に支持するペデスタルに損傷が確認された一方、事故に伴う燃料等の流出によりRPV重量は

減少していること、ペデスタルの支持機能喪失を示す形跡(露出する鉄筋の座屈等)はみられないことから

、大規模な損壊に至るようなRPVの鉛直方向への落下の可能性は低いと考えられる。

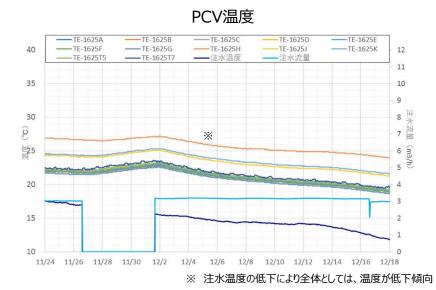
注水停止試験時のPCV水位

<1号機 注水停止試験における温度上昇とPCV水位(2020年)>

■ 5日間の注水停止試験を実施し、温度の上昇が緩やかであること(1℃/5日程度)およびPCV水位の低下によるダスト濃度への影響がないことを確認

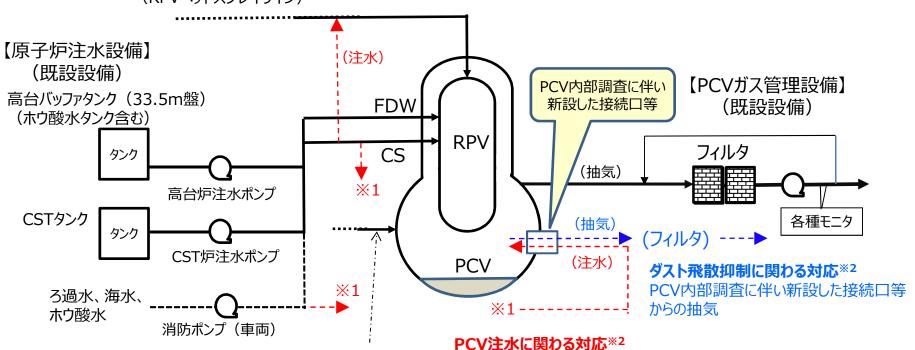
【窒素封入ライン】(既設設備) (RPVヘッドスプレイライン)

【窒素封入ライン】(既設設備) PCV封入ライン (RPV封入ラインからPCV封入ラインへ切り替えることで窒素封入は継続)

- ・窒素封入に用いている配管(RPVヘッドスプレイライン)による注水
- ・PCV内部調査に伴い新設した接続口等からの注水

■ 仮に既設設備を用いた注水が困難な場合でも、窒素封入に用いている配管(RPVヘッドスプレイライン)やPCV内部 調査に伴い新設した接続口等の活用による対応についても検討する。

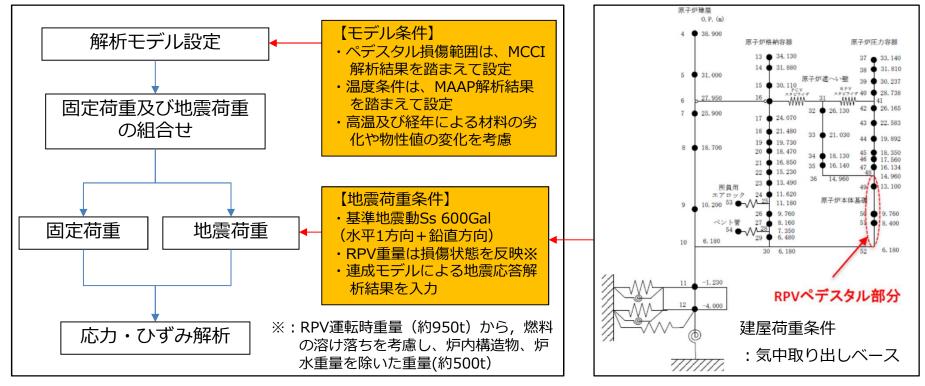
ペデスタル解析フロー

- 国の補助事業「廃炉・汚染水対策事業」にて、2016年度に国際廃炉研究開発機構(IRID)が圧力容器及び格納容器の耐震性・影響評価を実施。
- ペデスタルの一部が高温により劣化・損傷した状態において、コンクリートや鉄筋のひずみ等の 耐震性評価を実施したところ、日本機械学会 「発電用原子力設備規格 コンクリート製原子炉格 納容器規格」の基準値以下であることを確認。
- 耐震性・影響評価におけるペデスタルの解析方法

RPV-PCV/RPV系連成モデル

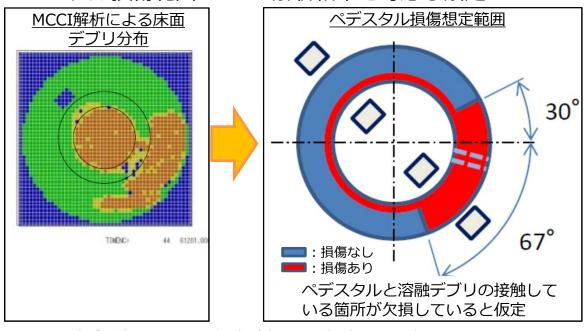
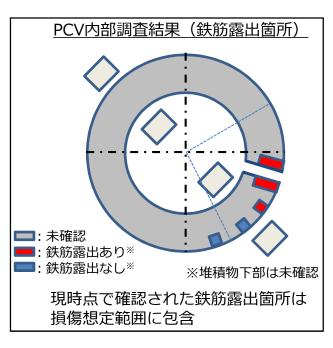
- ペデスタル解析モデルの損傷範囲と温度条件
 - ➤ モデル損傷範囲:MCCI解析結果を考慮し設定

➢ 温度条件:MAAP解析結果を考慮し設定

ペデスタル外側: 600℃

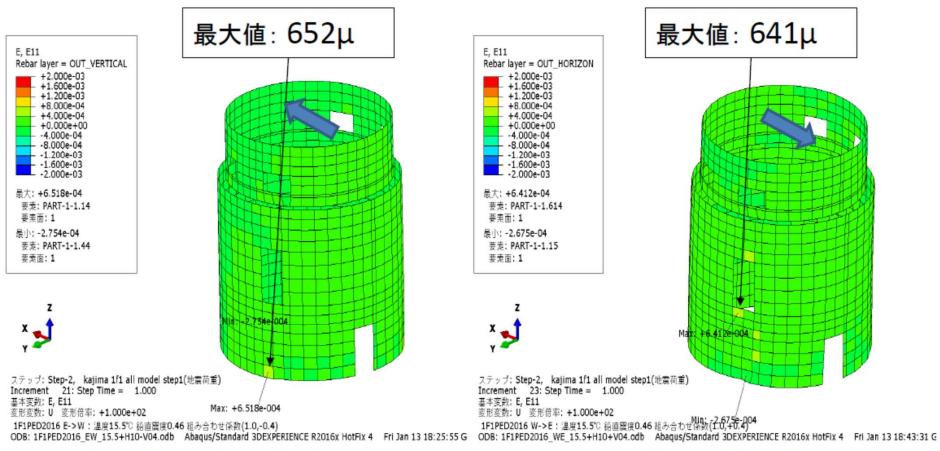
■ ペデスタル解析結果(鉄筋ひずみ)

タテ筋ひずみ分布

ヨコ筋ひずみ分布

温度	デブリ 侵食	評価項目	発生応力・ ひずみ(A)	評価 基準値(B)	基準値/評価値 (B/A)
内側:1200℃ 外側:600℃	あり	コンクリートひずみ	1246 µ	3000 µ	2.40
		鉄筋ひずみ	652 μ	5000 μ	7.66
		面外せん断応力	0.69 N/mm2	1.44 N/mm2	2.08

ペデスタルの損傷及び劣化を考慮したモデルでの解析結果より<u>発生応力・ひずみが評価基</u> 準値^{※1}以下であることを確認

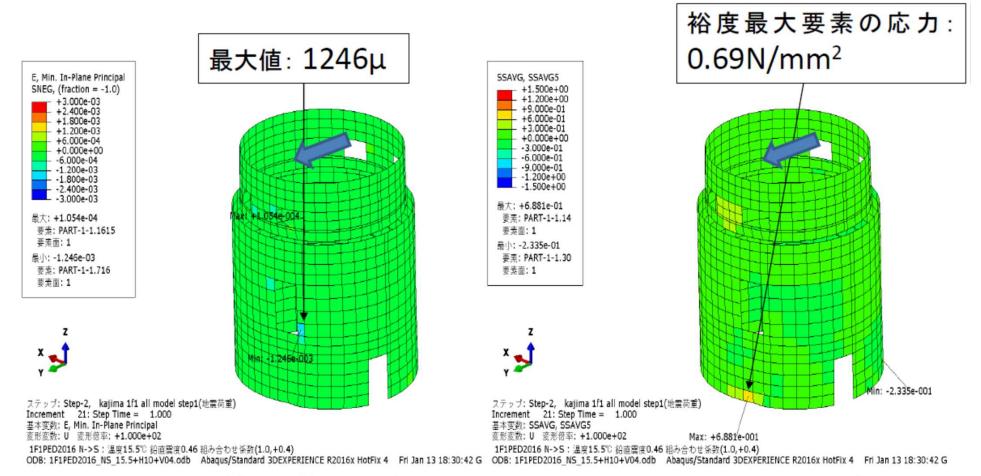
■ ペデスタル解析結果(コンクリートひずみ,面外せん断応力)

コンクリート圧縮ひずみ分布

面外せん断応力分布
