# 1号機 PCV内部調査（後半）について

2023年5月25日

# 1. 1号機PCV内部調査の概要

## 2. ROV-B (堆積物 3Dマッピング) 調査結果からの考察

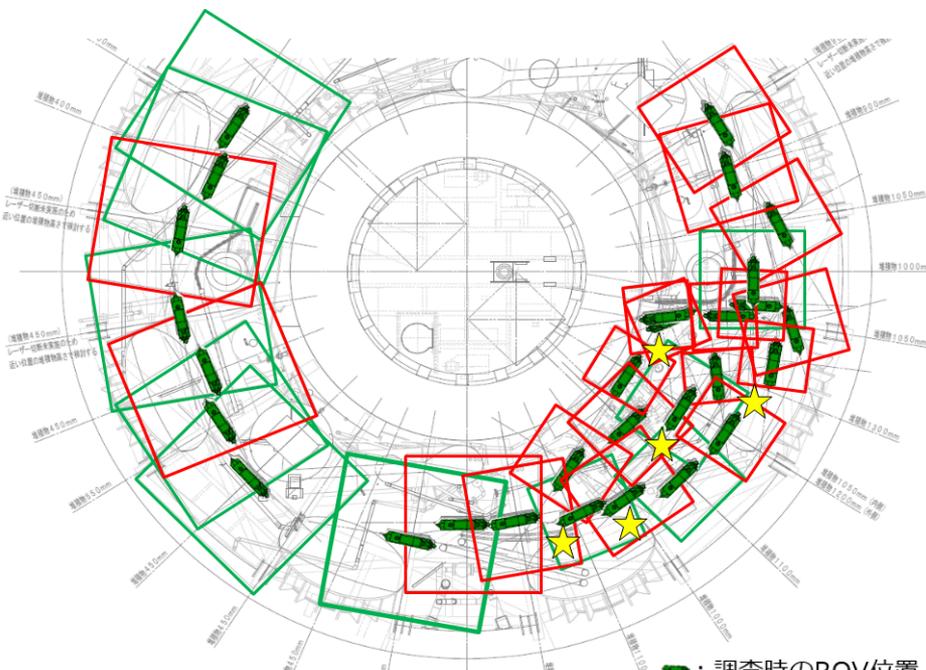
ROV-Bの調査実績

- ROV-Bによる堆積物3Dマッピングは3月4日から8日にかけて調査を完了しており、計34箇所の点群データを取得している
- ROV-C (堆積物厚さ測定) において、一部堆積物の高さを評価してるが、点群データの取得により、堆積物の高さ知見に関して、より広範囲に且つ連続したデータを得ることができた
- 今回の内部調査においては、全体として粉状・泥状の堆積物が薄いことや、ペDESTAL開口部付近においては棚状の堆積物が存在し、内部は空洞であることなど、堆積物に関する新たな知見が得られており、今後、より詳細な堆積物に係る調査について検討していく

- : 調査時のROV位置
- : 調査可能範囲 (10箇所)
- : 拡大した調査可能範囲 (19箇所)
- ★: 精度向上のため追加した調査箇所 (5箇所)

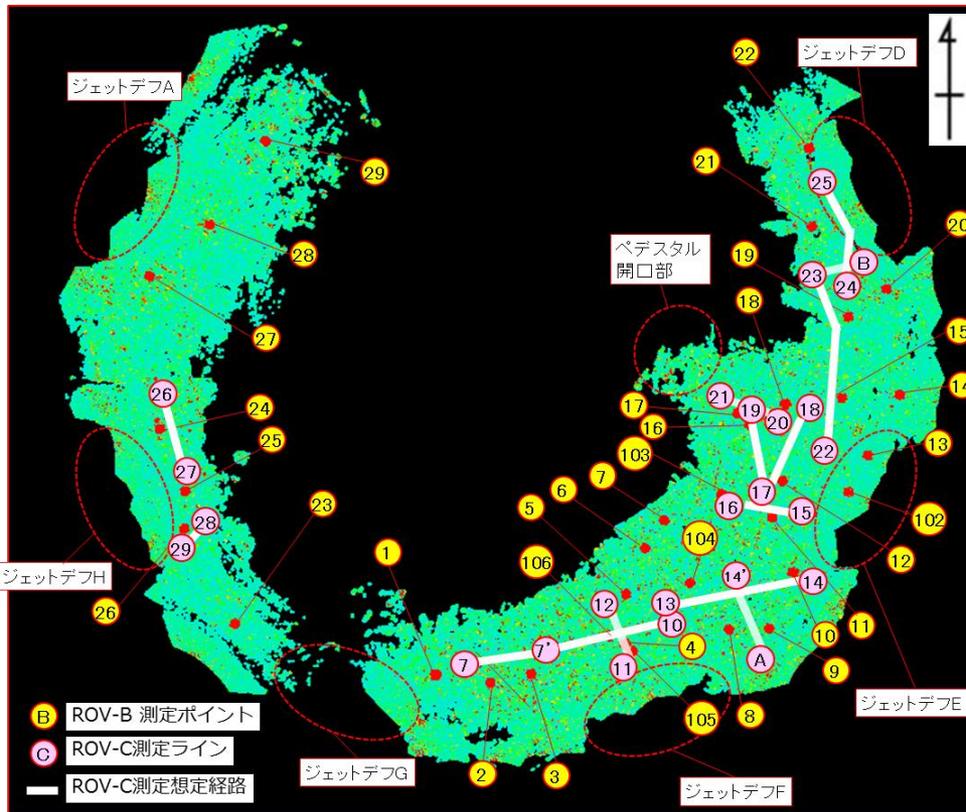
評価位置とROV-C測定ラインの関係

- 今回の調査により取得した点群データは以下の通り
- ROV-C（堆積物厚さ測定）による調査ポイントを併せて記載し、ROV-BとROV-Cによるデータとの比較を実施、各評価結果は別スライド（評価No,1~14）にて示す
- 前半調査におけるROV-C（堆積物厚さ測定）の調査結果と比較し、PCV底部から堆積物の高さの結果については双方のデータに相関性が見られた

評価No.	堆積物高さを評価した位置	ROV-C測定ライン	ROV-Bの堆積物高さ評価結果 (m) (最小~最大)	【参考】ROV-Cの堆積物高さ評価結果 (m) (最小~最大)
1	B24,B25,B26	C27-C26	約0.28~0.29	約0.30
2	B25,B26	C28-C29	約0.25~0.26	約0.20
3	B1,B2,B3	C7-C7'	約0.31~0.58	約0.30~0.60
4	B3,B4,B105,B106	C7'-C10	約0.59~0.84	約0.60~0.80
5	B4,B5,B105,B106	C11-C12	約0.75~0.86	約0.75~0.80
6	B4,B8,B9,B10,B105	C13-C14	約0.57~1.13	約0.50~1.05
7	B8,B9,B10	C14'-CA	約0.60~1.06	約0.60~0.95
8	B10,B11,B12,B103	C16-C15	約0.70~1.02	約0.60~1.10
9	B11,B12,B16,B17,B18,B103	C17-C19	約0.56~0.69	約0.55~0.70
10	B11,B15,B16,B18,B102,B103	C18-C17	約0.64~1.00	約0.60~1.00
11	B15,B16,B17,B18	C20-C21	約0.50~0.59	約0.50~0.55
12	B15,B18,B19,B20,B21	C23-C22	約0.50~1.04	約0.45~1.05
13	B19,B20,B21	C23-CB	約0.93~1.06	約0.90~0.95
14	B19,B20,B21,B22	C25-C24	約0.84~1.05	約0.80~1.00

※PCV地下階平面図において、点群データを取得した箇所を赤、黄、緑の点で識別。超音波の跳ね返りの強さにより識別される色が変化（赤>黄>緑）

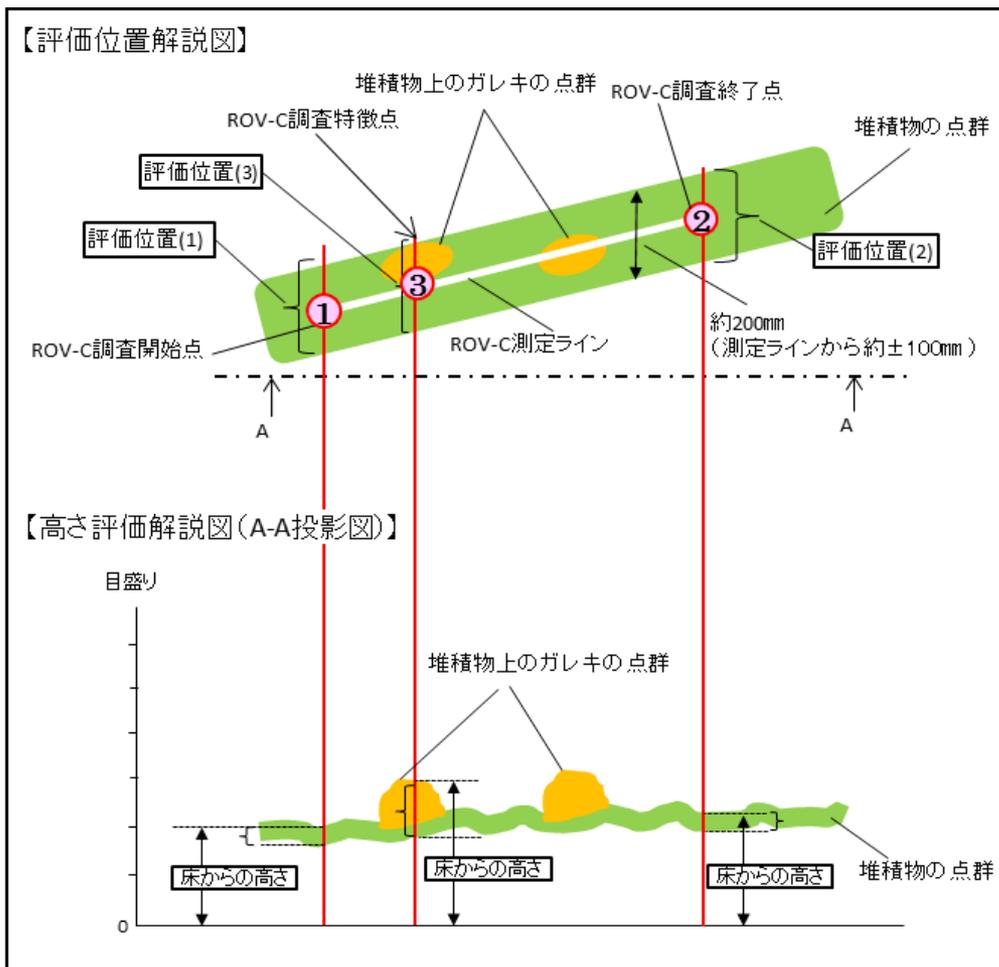
ROV-Bで取得した点群データとROV-Cの測定ラインを合わせて評価位置を設定

- 評価位置(1)はROV-C調査開始点, (2)は終了点, (3)以降は特徴的な点を示す
- 位置のずれを考慮して評価位置に幅200mm程度の余裕を設定（評価位置解説図参照）

ROV-B調査時の水位1,933mmとして点群データの床からの高さを算出

- 高さ算出位置は評価位置とし, ROV-C評価時と同じく最小から最大を評価
- 上記で設定した約200mmの幅で投影された範囲が堆積物の高さとして評価されるためある程度の幅を持つが(1)(2)それぞれの最大値を採用

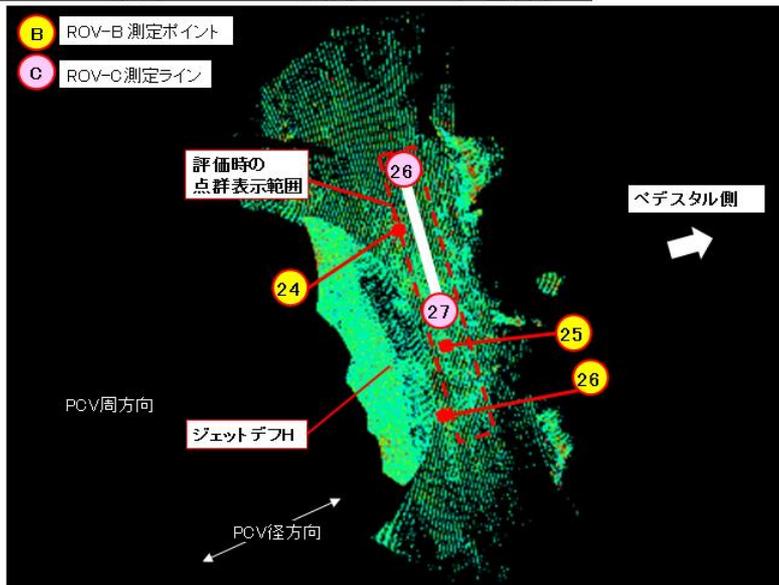
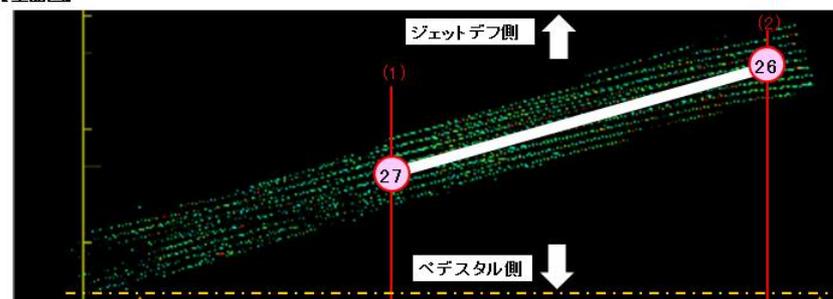
## 評価No.1

ROV-C測定ライン: C27 - C26 / ROV-B測定ポイント: B24, B25, B26

ROV-C堆積物高さ: 約0.30m

ROV-B堆積物高さ評価結果: 約0.28~0.29m

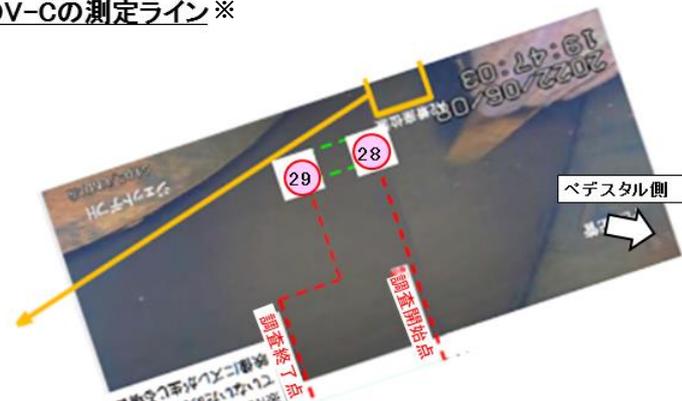
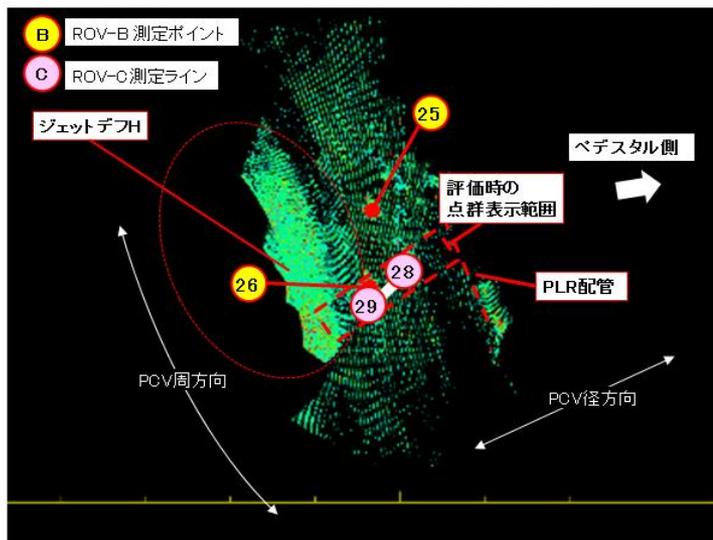
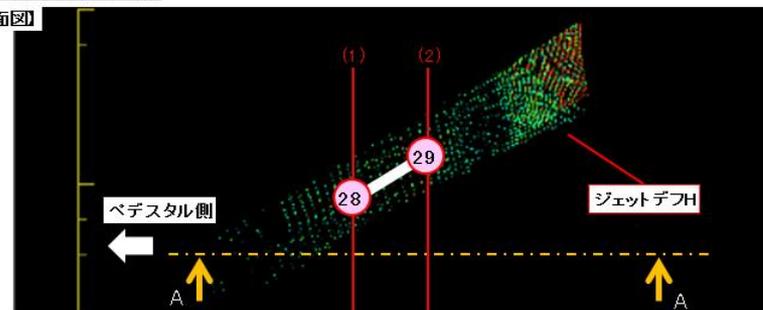
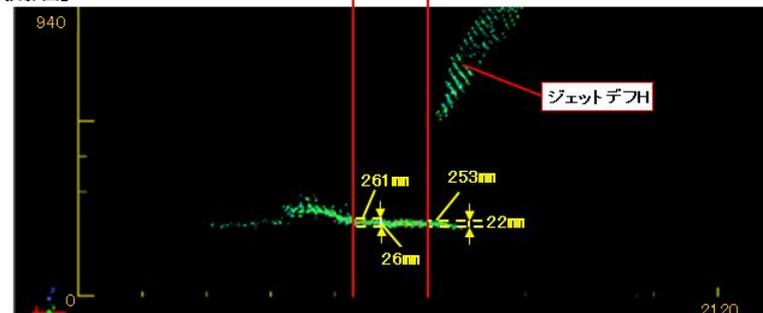
評価No.2

ROV-C測定ライン: C28 - C29 / ROV-B測定ポイント: B25, B26

ROV-C堆積物高さ: 約0.20m

ROV-B堆積物高さ評価結果: 約0.25~0.26m

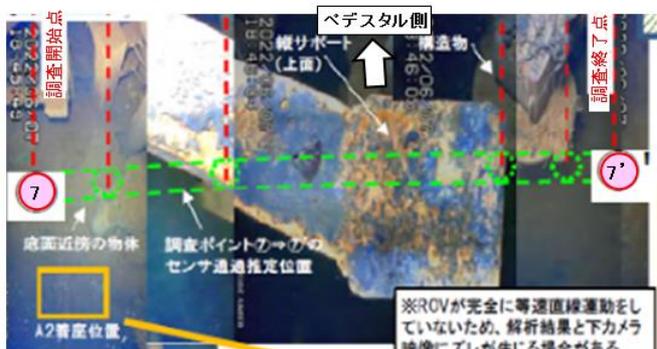
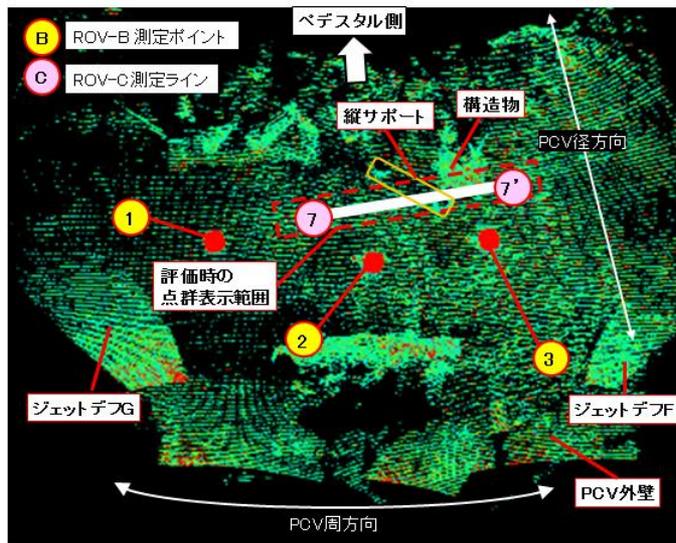
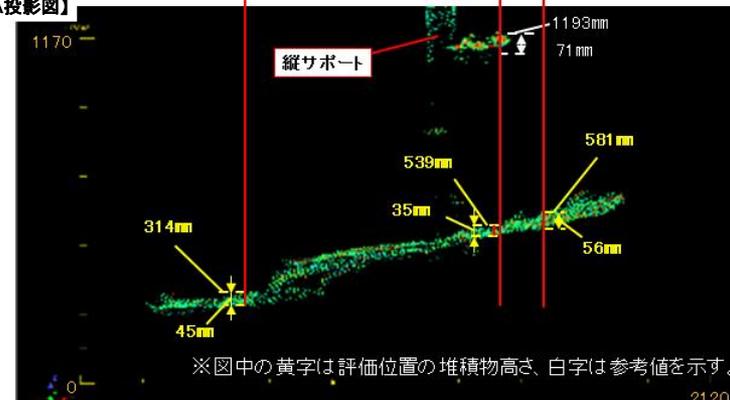
## 評価No.3

ROV-C測定ライン: C7 - C7' / ROV-B測定ポイント: B1, B2, B3

※ROVが完全に等速直線運動をしていないため、斜行結果と下カメラ映像にズレが生じる場合がある。

ROV-C堆積物高さ: 約0.30~0.60m

※図中の黄字は評価位置の堆積物高さ、白字は参考値を示す。

ROV-B堆積物高さ評価結果: 約0.31~0.58m

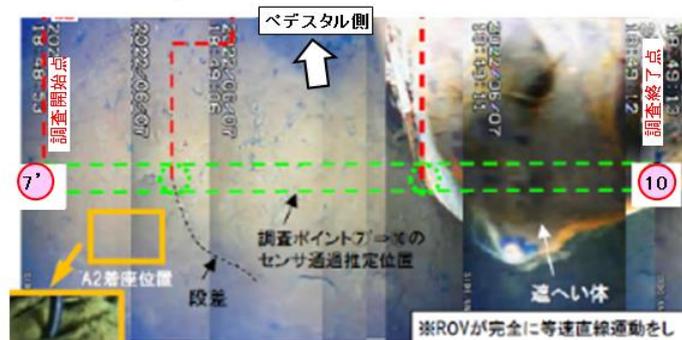
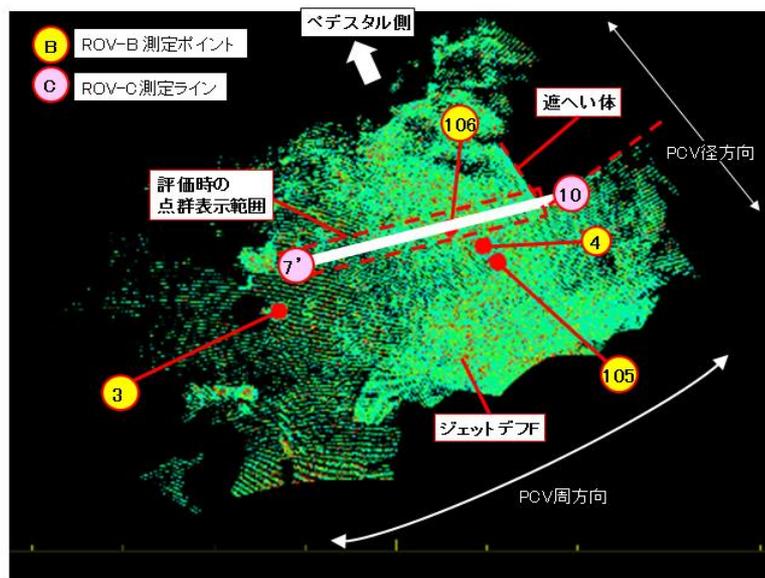
## 評価No.4

ROV-C測定ライン: C7' - C10 / ROV-B測定ポイント: B3, B4, B105, B106

ROV-C堆積物高さ:  
約0.60~0.80m

ROV-B堆積物高さ評価結果: 約0.59~0.84m

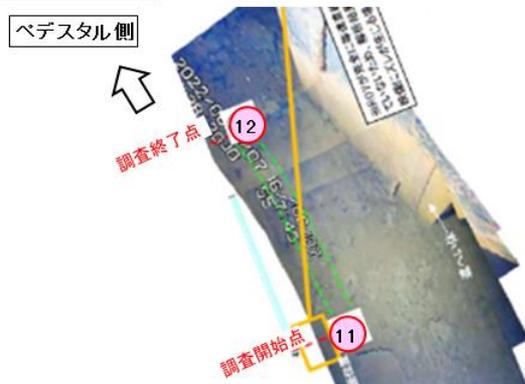
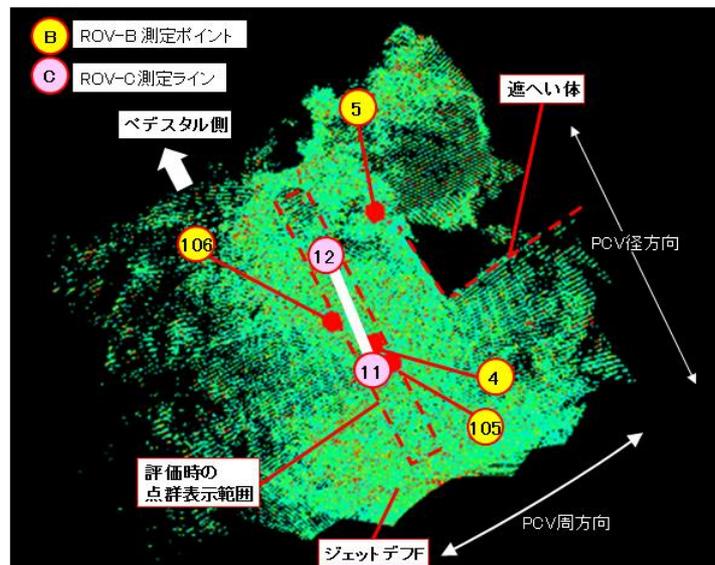
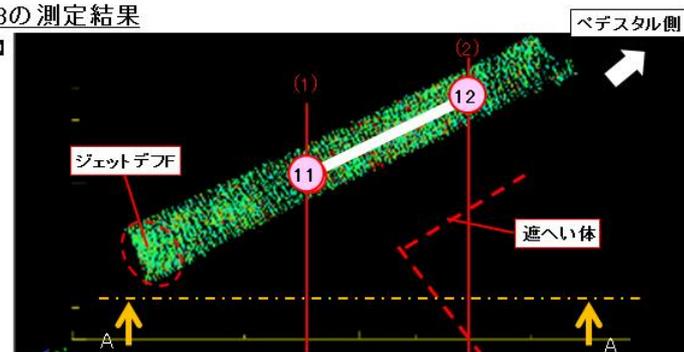
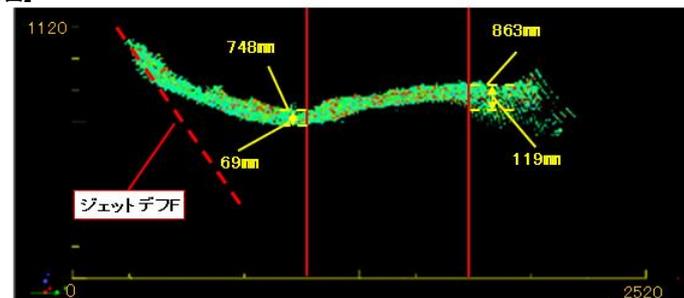
評価No.5

ROV-C測定ライン: C11 - C12 / ROV-B測定ポイント: B4, B5, B105, B106

ROV-C堆積物高さ: 約0.75~0.80m

ROV-B堆積物高さ評価結果: 約0.75~0.86m

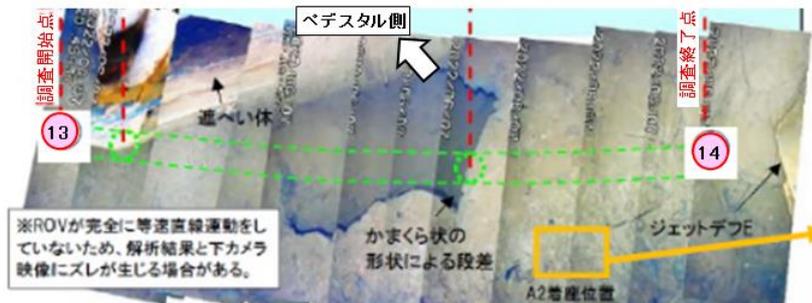
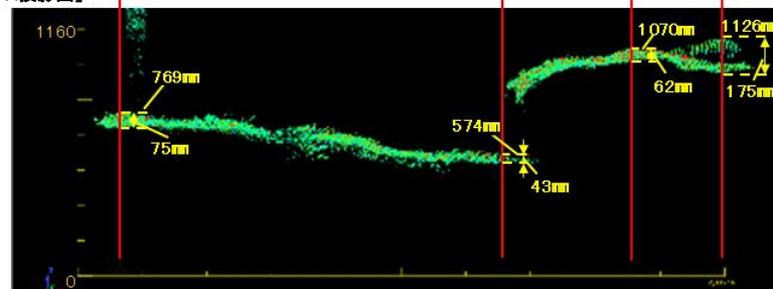
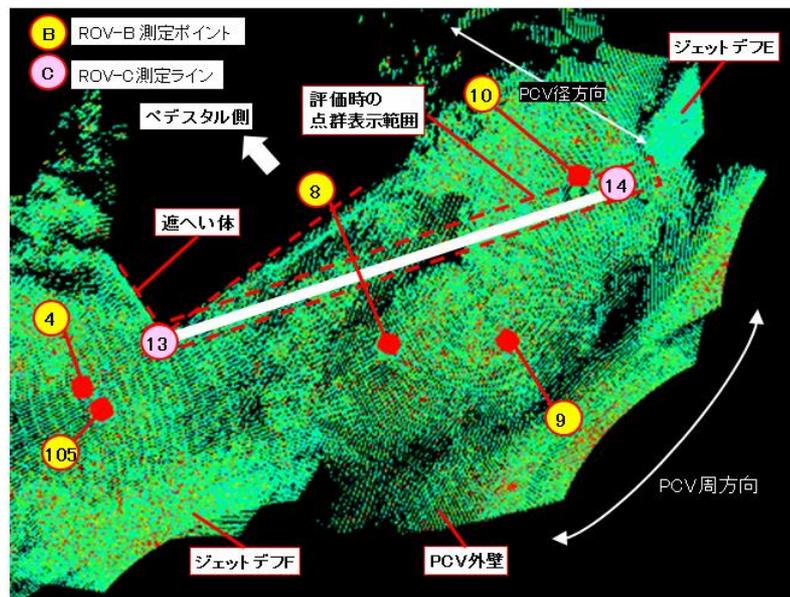
## 評価No.6

ROV-C測定ライン: C13 - C14 / ROV-B測定ポイント: B4, B8, B9, B10, B105

ROV-B堆積物高さ評価結果: 約0.57~1.13m

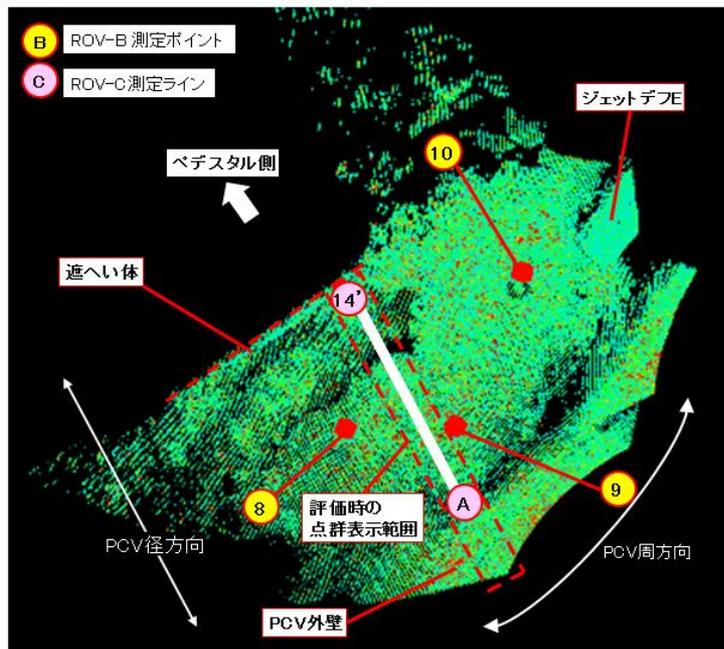
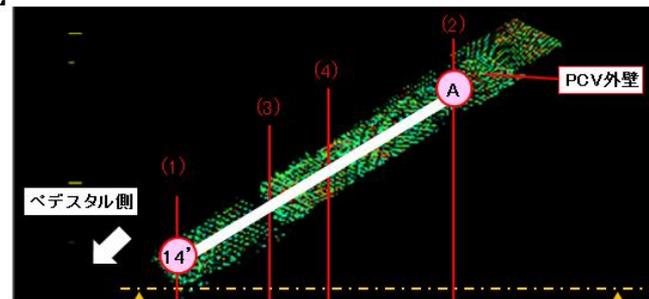
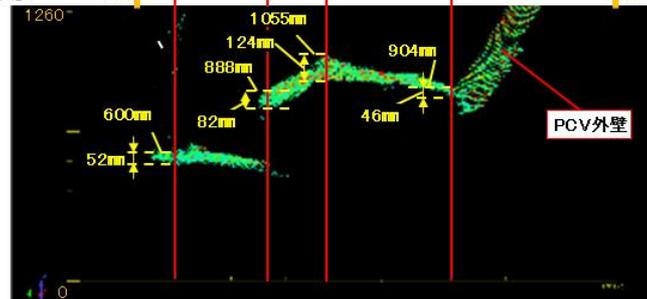
評価No.7

ROV-C測定ライン: C14' - CA / ROV-B測定ポイント: B8, B9, B10

ROV-C  
堆積物高さ: 約0.60~0.95m

ROV-B堆積物高さ評価結果: 約0.60~1.06m

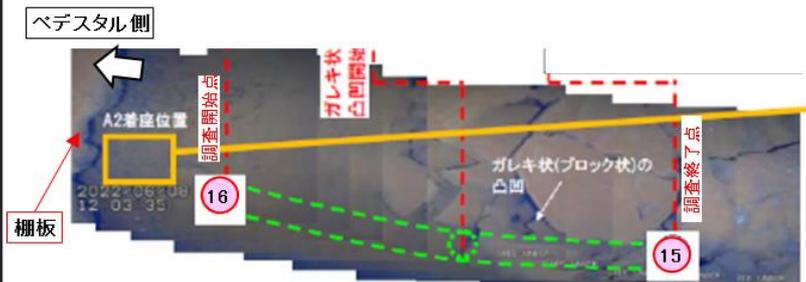
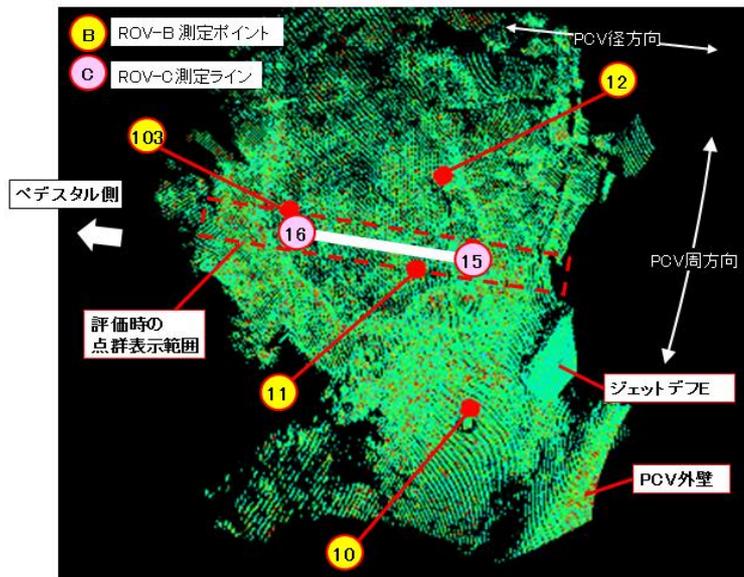
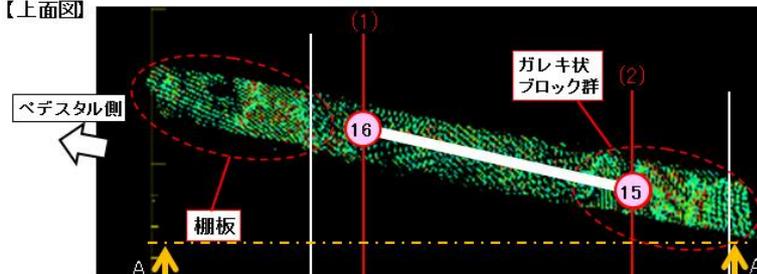
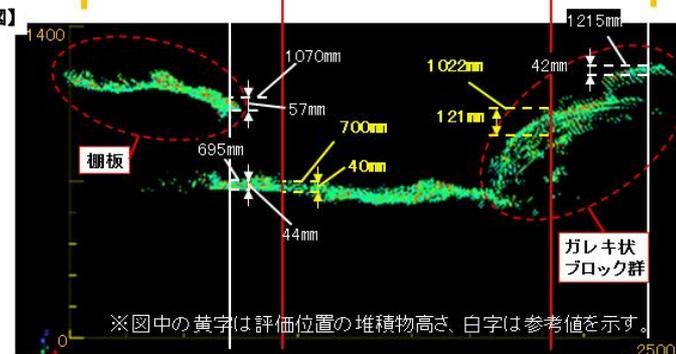
評価No.8

ROV-C測定ライン: C16 - C15 / ROV-B測定ポイント: B10, B11, B12, B103

ROV-C堆積物高さ:  
約0.60~1.10m

※図中の黄字は評価位置の堆積物高さ、白字は参考値を示す。

ROV-B堆積物高さ評価結果: 約0.70~1.02m

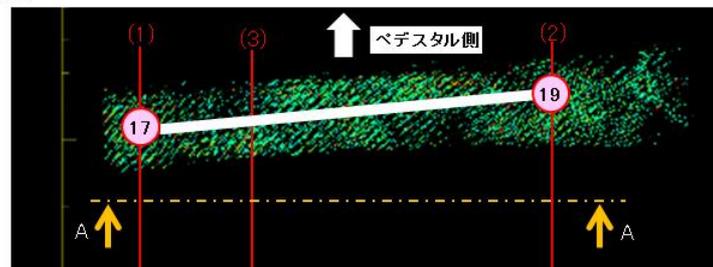
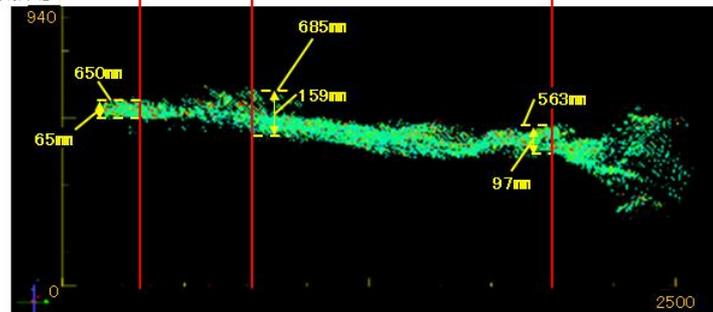
評価No.9

ROV-C測定ライン: C17 - C19 / ROV-B測定ポイント: B11, B12, B16, B17, B18, B103

ROV-C  
堆積物高さ: 約0.55~0.70m

ROV-B堆積物高さ評価結果: 約0.56~0.69m

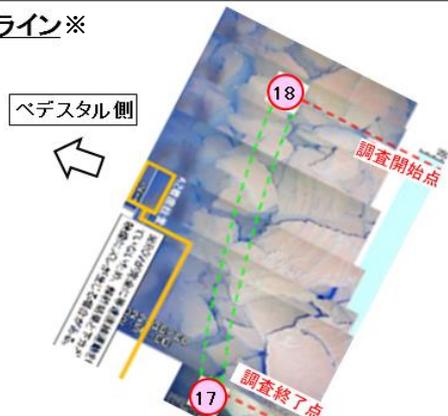
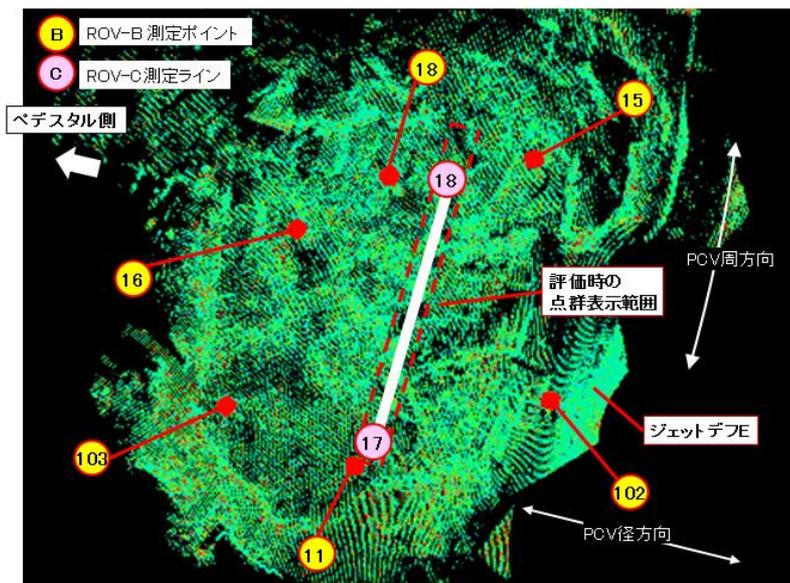
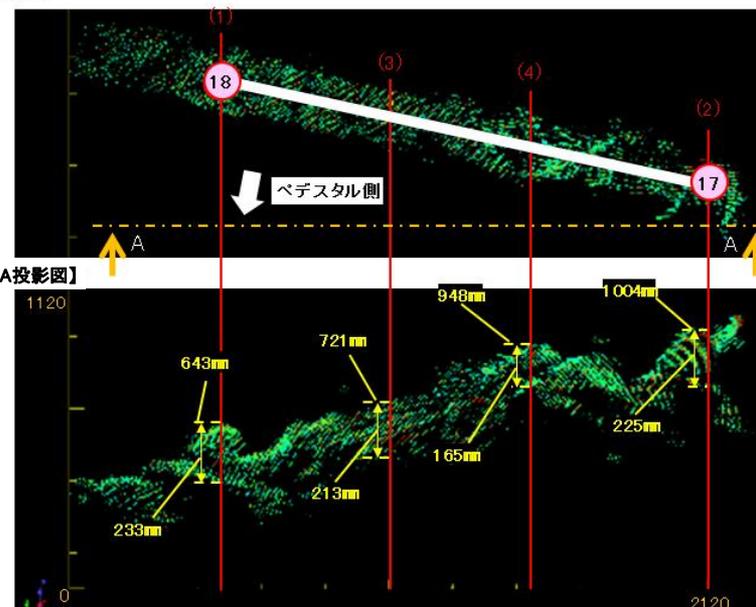
評価No.10

ROV-C測定ライン: C18 - C17 / ROV-B測定ポイント: B11, B15, B16, B18, B102, B103

ROV-C堆積物高さ: 約0.60~1.00m

ROV-B堆積物高さ評価結果: 約0.64~1.00m

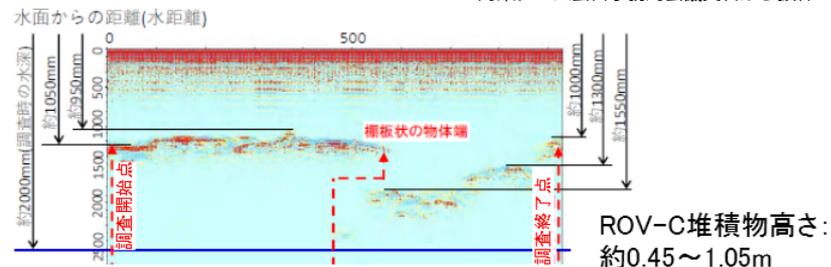
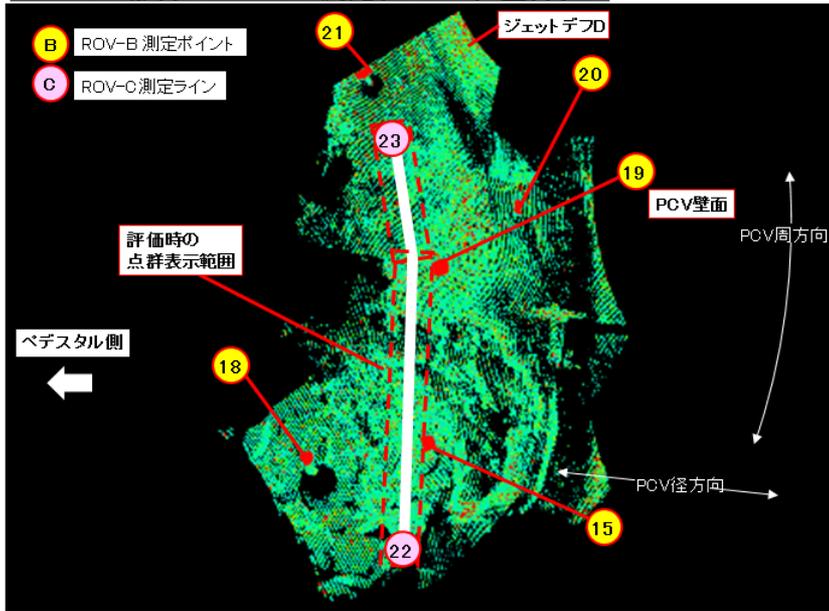
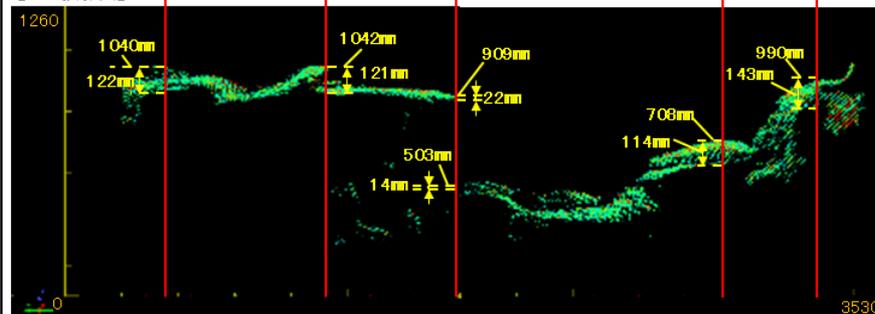
評価No.12

ROV-C測定ライン: C23 - C22 / ROV-B測定ポイント: B15, B18, B19, B20, B21

ROV-B堆積物高さ評価結果: 約0.50~1.04m

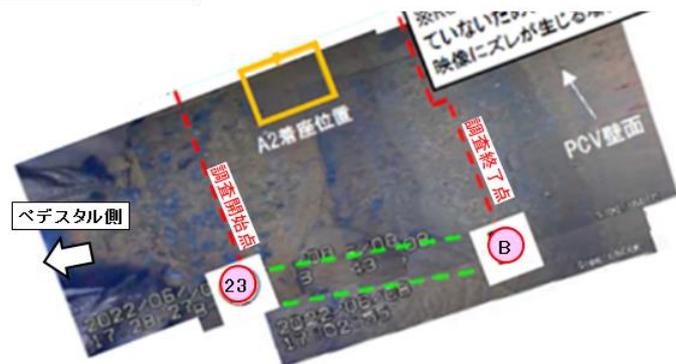
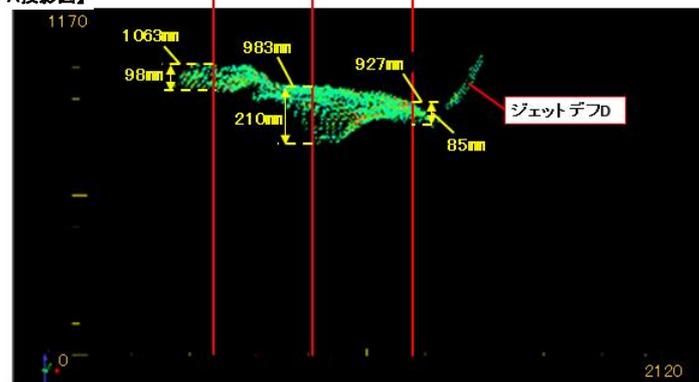
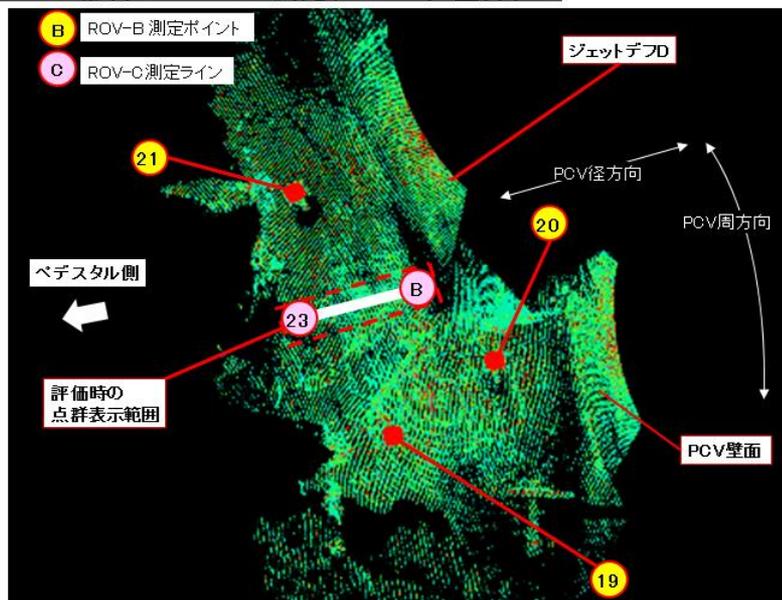
評価No.13

ROV-C測定ライン: C23 - CB / ROV-B測定ポイント: B19, B20, B21

ROV-C堆積物高さ: 約0.90~0.95m

ROV-B堆積物高さ評価結果: 約0.93~1.06m

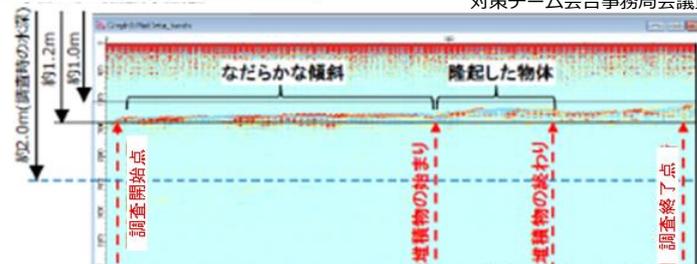
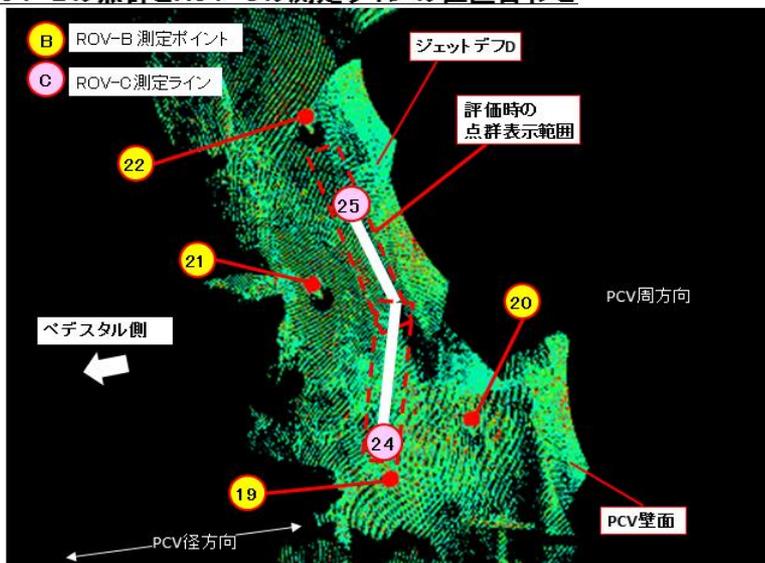
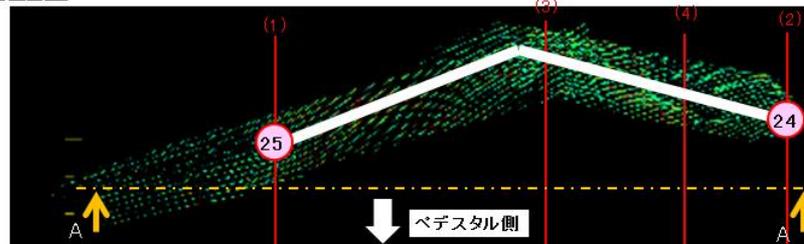
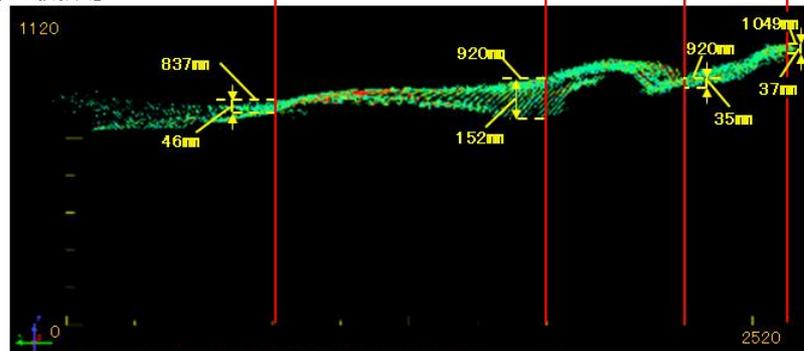
評価No.14

ROV-C測定ライン: C25 - C24 / ROV-B測定ポイント: B19, B20, B21, B22

ROV-C堆積物高さ: 約0.80~1.00m

ROV-B堆積物高さ評価結果: 約0.84~1.05m

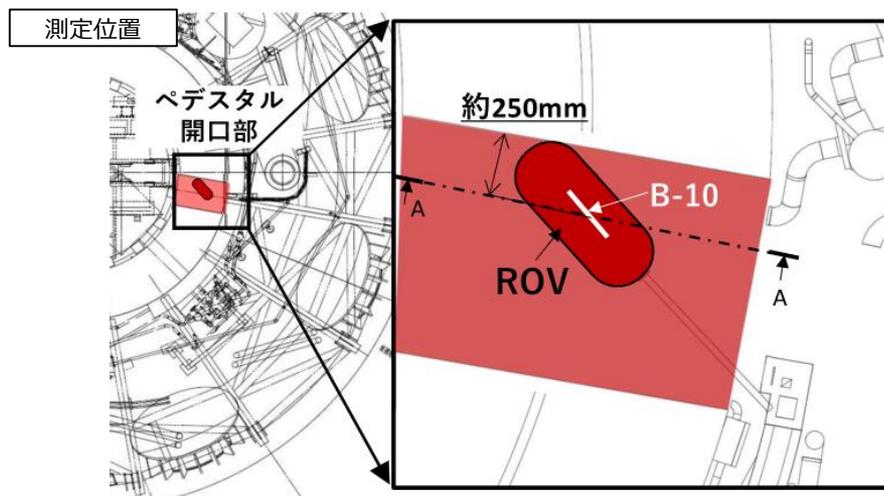
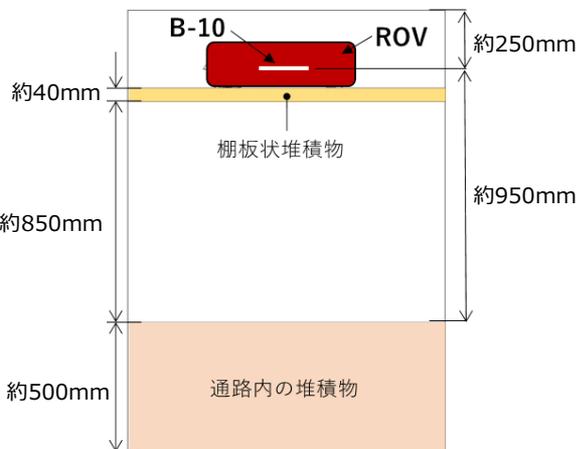
- 後半調査においては、ペDESTAL開口部内の棚状の堆積物上にて中性子束の測定を実施
- 前半調査時に測定したポイントと同程度の熱中性子束を確認
- 今回の測定結果から、ペDESTAL開口部内の棚状堆積物上においても、燃料デブリ由来の物質が存在しているものと推定され、今後はROV-Eにより採取した堆積物サンプリングにおける詳細分析の結果も踏まえて、更なる評価を行う

測定位置	ペDESTAL開口部内（堆積物上）
熱中性子束 [ $\gamma/\text{cm}^2/\text{s}$ ]	25.0

- 熱中性子束は単位時間に単位体積内を熱中性子が走行する距離の総和
- 測定は1箇所あたり60分間
- 測定結果は60分間のカウント数から評価した熱中性子束にて示す

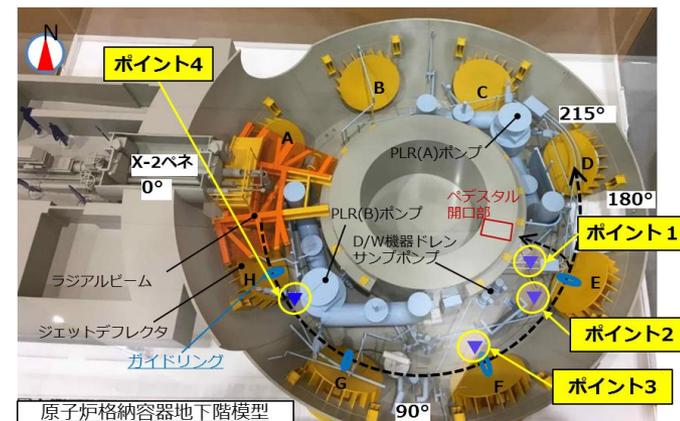
### 前半調査における中性子束測定結果 (2022年5月20, 21日調査分)

測定位置	ポイント1	ポイント2	ポイント3	ポイント4
熱中性子束 [ $\gamma/\text{cm}^2/\text{s}$ ]	48.0	29.1	50.2	5.8

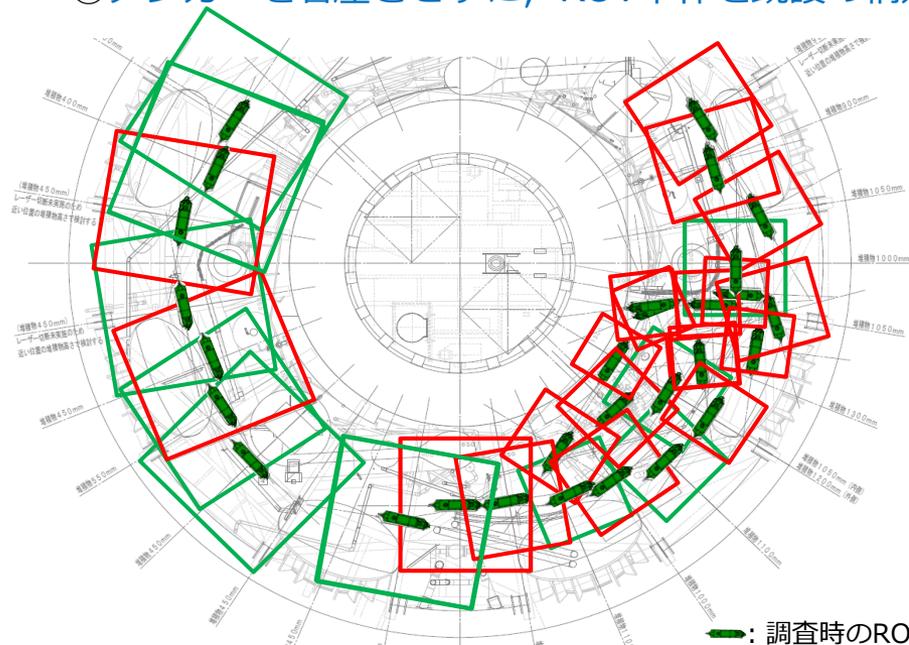
ROV-B調査範囲

- ROV-Bによる堆積物3Dマッピングについては、ペDESTアル外周の広い範囲を対象とし、点群データを取得することで、堆積物の高さ分布を確認することを計画
- トレーニング期間において、調査可能な条件の追加について検証し、調査範囲の拡大について見通しを得ている
- ただし、現地の状況（ケーブルの撚りや水流の影響）により、調査範囲が制限される可能性は残るが、可能な限り広範囲を調査する

- ①ROVがPCV水面に浮上可能であること
- ②ROVに搭載されるアンカーの吊り降ろしが可能であること
- ③アンカーを着座させずに、ROV本体を既設の構造物に固定できること（検証により追加）

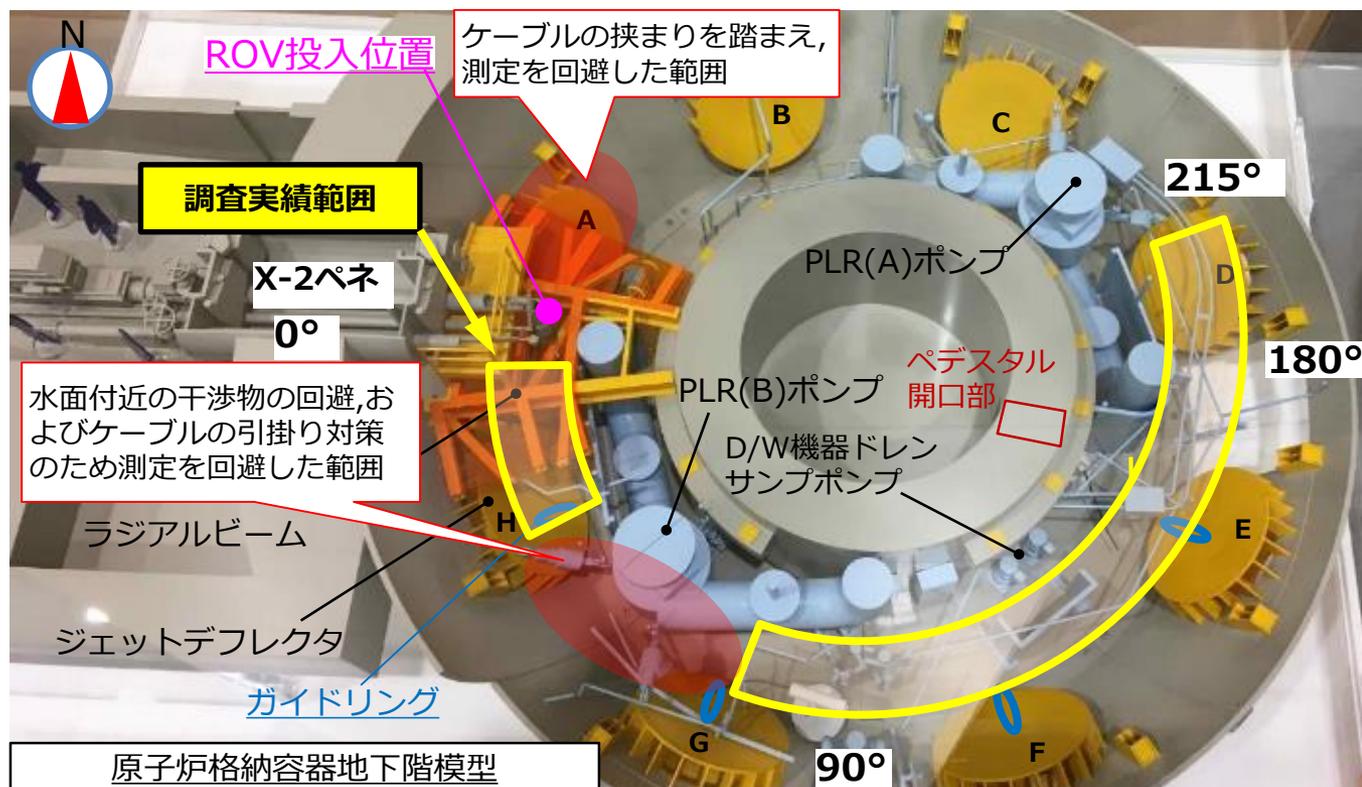
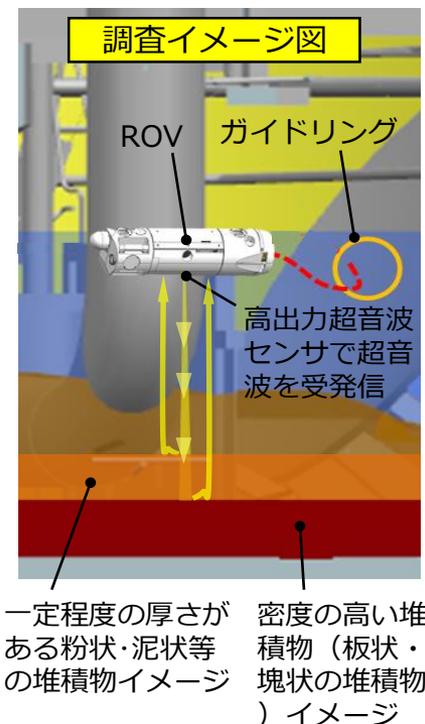
- 調査範囲：ROV投入位置から約215°の範囲（測定を回避した一部の範囲を除く）
- 調査方法：水面を一定速度で遊泳しながら、堆積物（PCV底部方向）へ超音波を発信、跳ね返りを受信
- 調査箇所：13箇所
- 評価
  - 取得した超音波測定データと、測定位置の映像・既設構造物の位置情報を比較し、水面から堆積物までの距離や厚さを推定

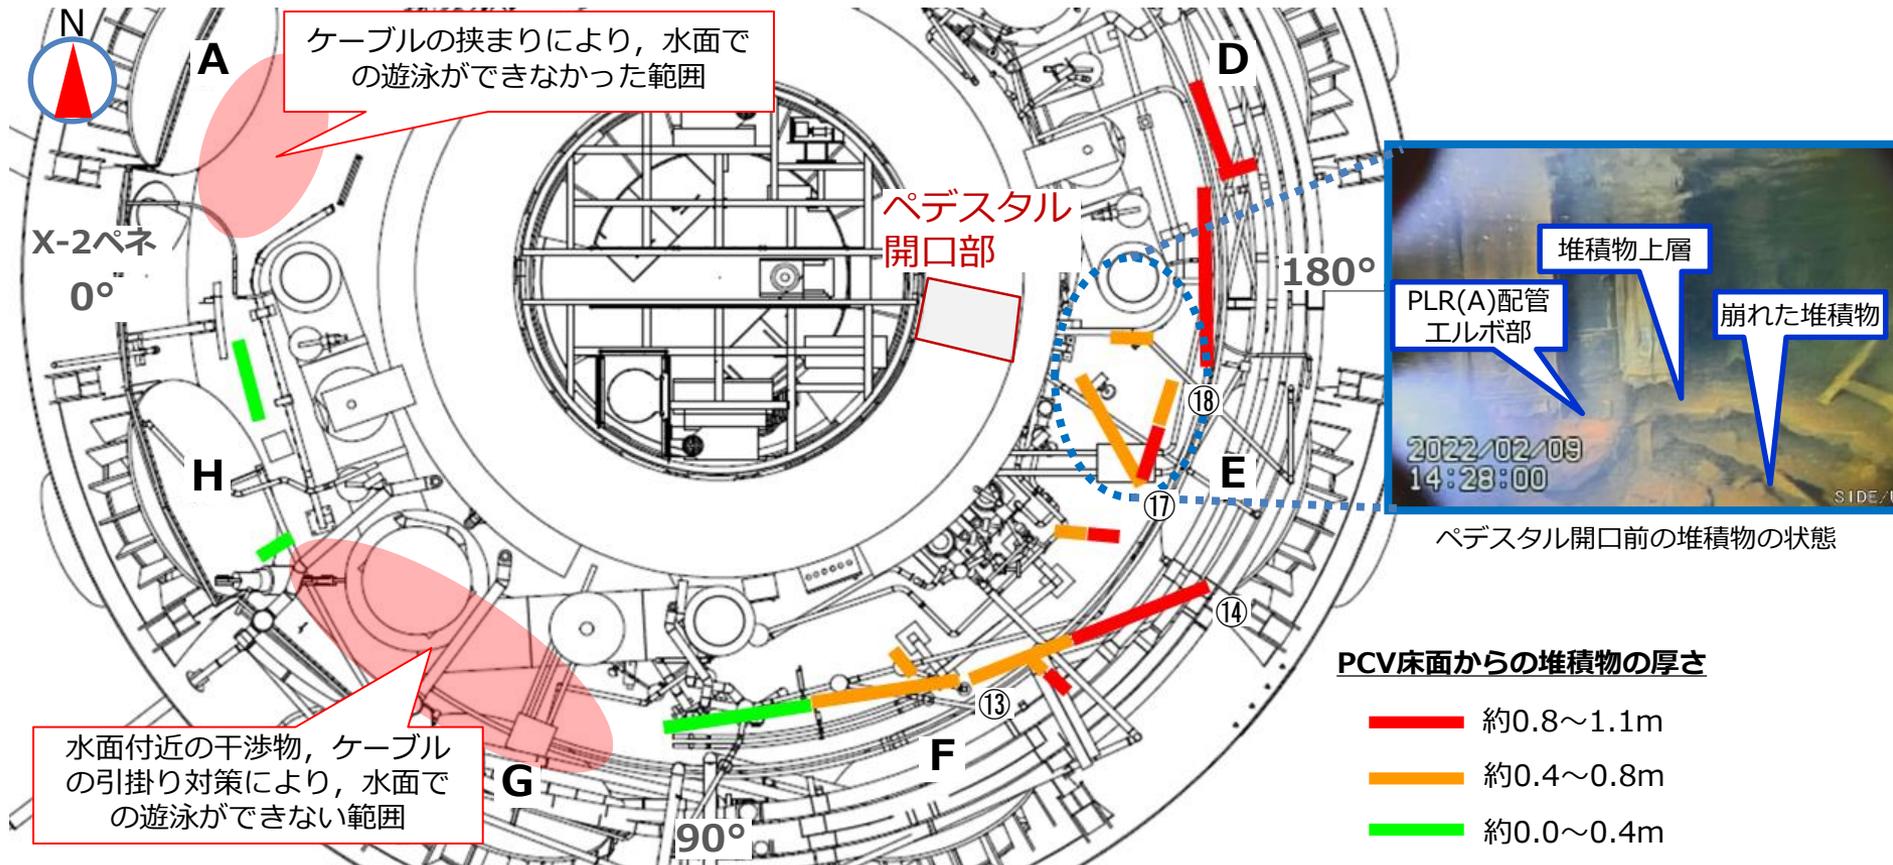
- 超音波測定データ及びROV-C・A2の調査時の映像から、粉状・泥状の堆積物は想定より薄いと評価。また、堆積物（粉状・泥状および板状・塊状の堆積物含む）内部の状態（空洞の存在等）については、今回の調査結果からは評価不可
- PCV底部からの堆積物厚さについては、ペDESTAL開口部付近が比較的高く、ROV投入位置であるX-2ペネ付近に近づくにつれて徐々に低くなっていることを確認
- ペDESTAL開口部前の堆積物が一部低くなっている(下図、青点線囲い部)が、調査映像より堆積物が崩れているためと推定。

※PCV床面からの堆積物の高さは水位2.0mを基準として算出

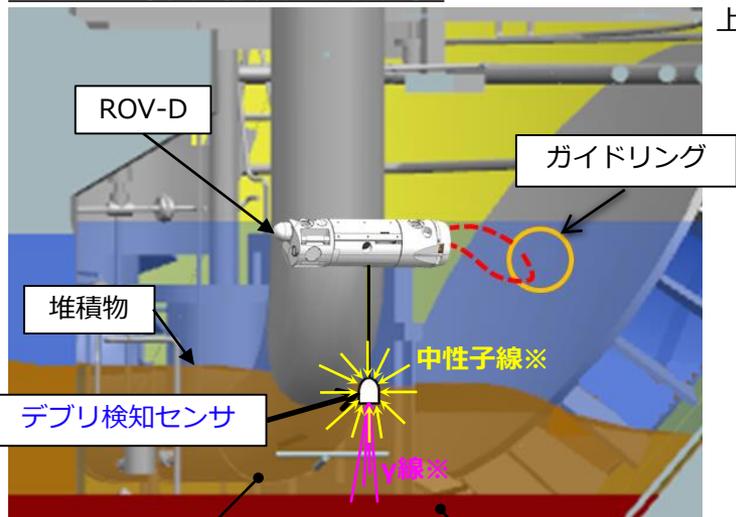
## ROV-D (堆積物デブリ検知)

デブリ検知センサを堆積物上に吊り降ろし計測を実施

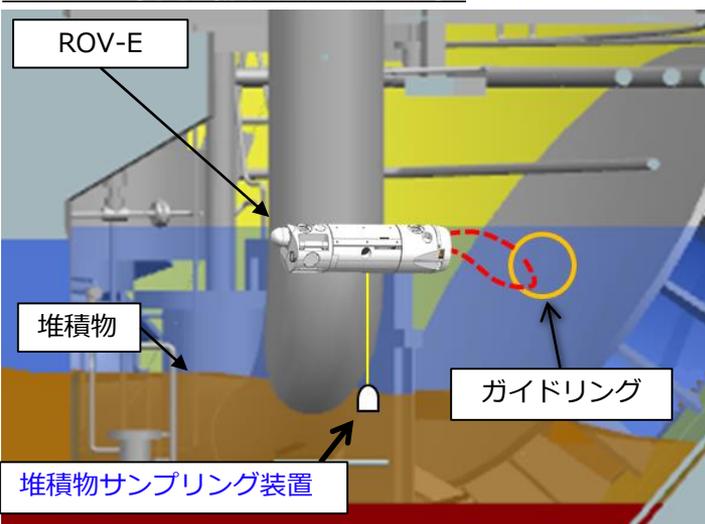
## ROV-E (堆積物サンプリング)

サンプリング装置を堆積物上に吊り降ろし吸引を実施

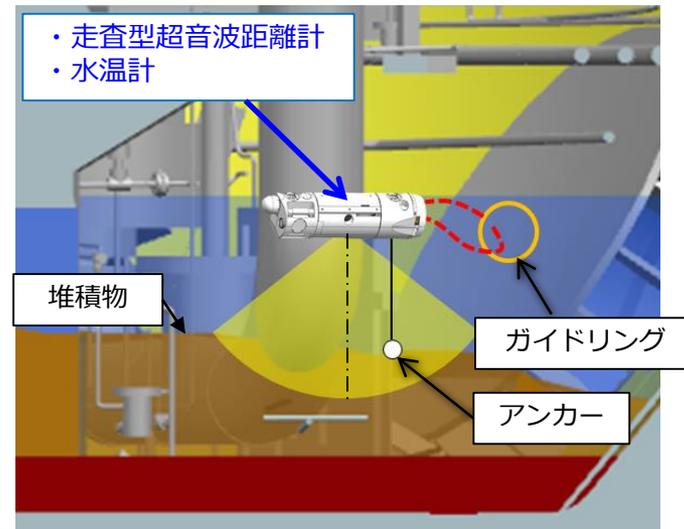
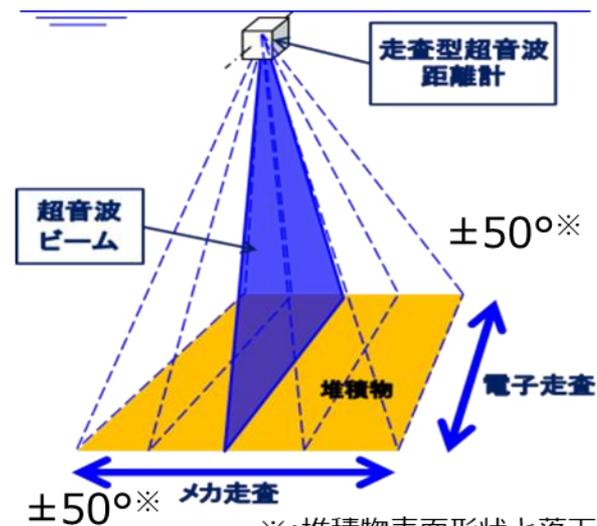
## ROV-B (堆積物3Dマッピング)

※:堆積物表面形状と落下物高さ測定が可能な入射角

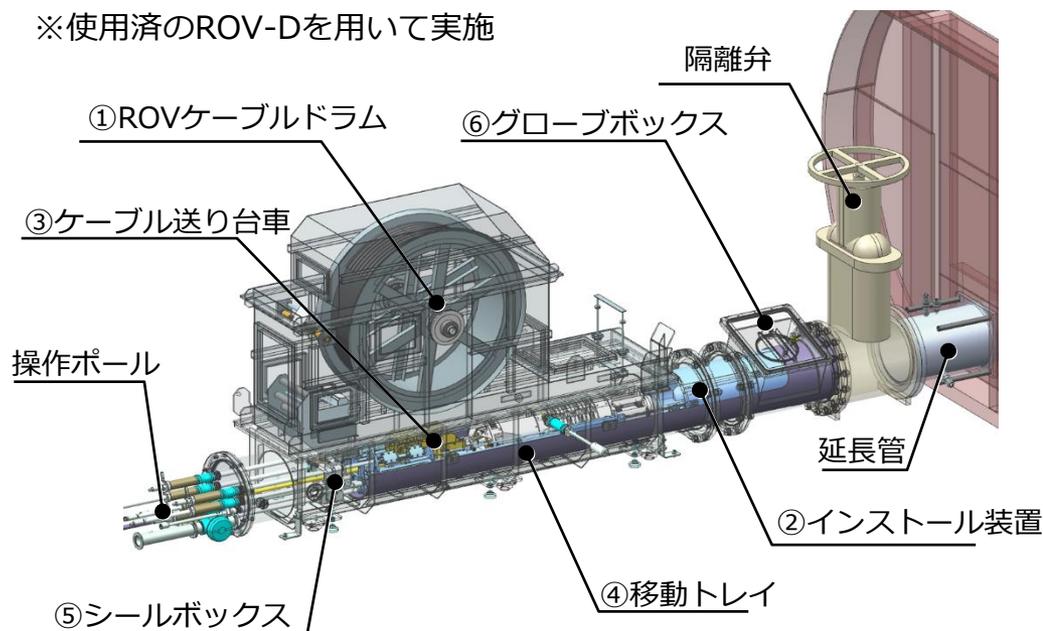
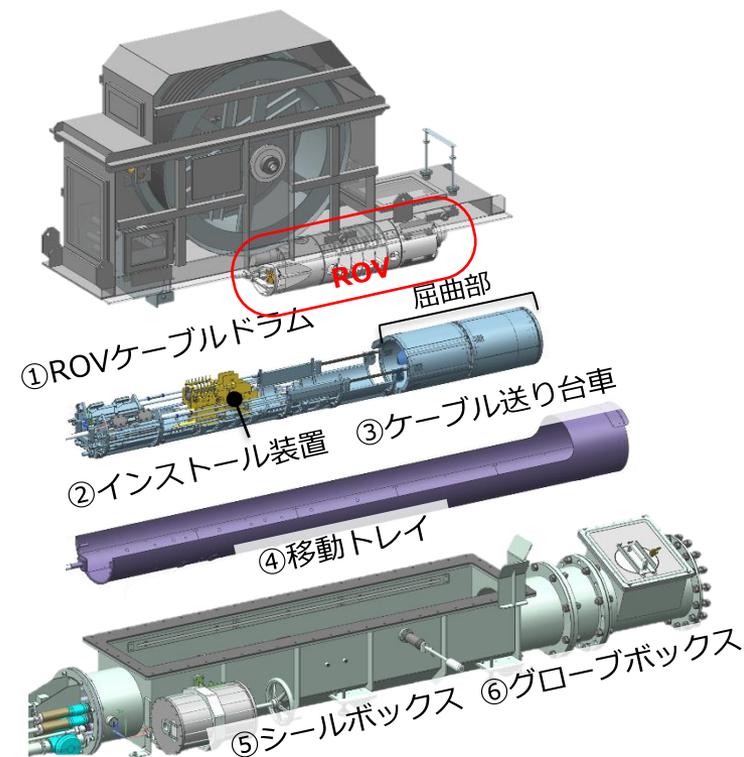
## 【参考】調査装置詳細 シールボックス他装置

- 予備機シールボックス等の搬入・交換
- 隔離弁との芯出し
- ガイドパイプとの芯出し※（仮インストール）

構成機器名称	役割
① ROVケーブルドラム	ROVと一体型でROVケーブルの送り/巻き動作を行う
② インストール装置	ROVをガイドパイプを経由してPCV内部まで運び、屈曲機構によりROV姿勢を鉛直方向に転換させる
③ ケーブル送り台車	ケーブルドラムと連動して、ケーブル介助を行う
④ 移動トレイ	ガイドパイプまでインストール装置を送り込む装置
⑤ シールボックス	ROVケーブルドラムが設置されバウンダリを構成する
⑥ グローブボックス	ケーブル送り装置のセッティングや非常時のケーブル切断
