# 1号機 PCV内部調査（後半）について

2023年5月25日

# 1. 1号機PCV内部調査の概要

## 2. ROV-B (堆積物 3Dマッピング) 調査結果からの考察

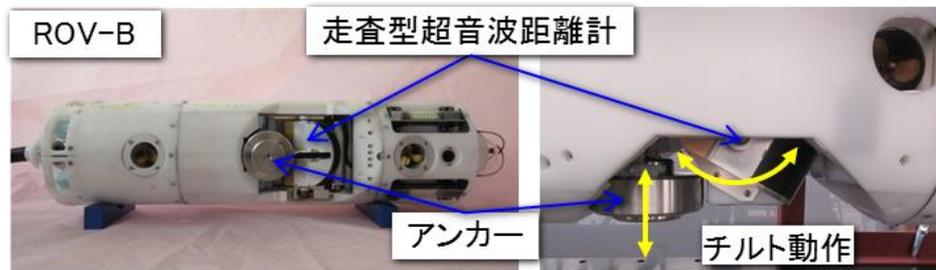
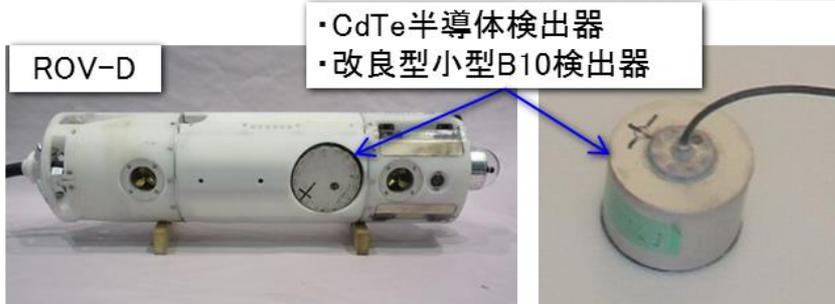
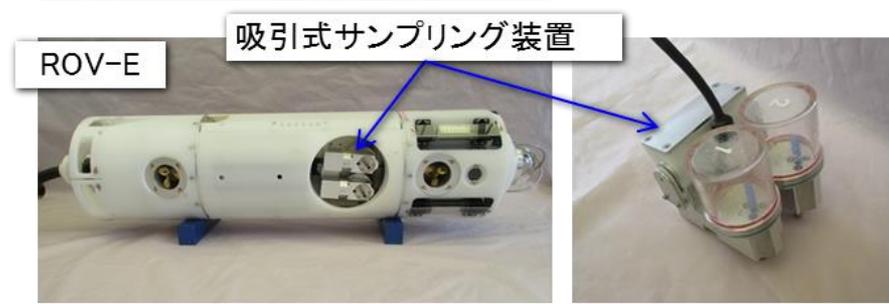
## 【参考】調査装置詳細 ROV-B~E\_各調査用

調査装置	計測器	実施内容
<b>ROV-B</b> 堆積物3Dマッピング	<ul style="list-style-type: none"> <li>・ 走査型超音波距離計</li> <li>・ 水温計</li> </ul>	走査型超音波距離計を用いて堆積物の高さ分布を確認する
<b>ROV-C</b> 堆積物厚さ測定	<ul style="list-style-type: none"> <li>・ 高出力超音波センサ</li> <li>・ 水温計</li> </ul>	高出力超音波センサを用いて堆積物の厚さとその下の物体の状況を計測し、デブリの高さ、分布状況を推定する
<b>ROV-D</b> 堆積物デブリ検知	<ul style="list-style-type: none"> <li>・ CdTe半導体検出器</li> <li>・ 改良型小型B10検出器</li> </ul>	デブリ検知センサを堆積物表面に投下し、核種分析と中性子束測定により、デブリ含有状況を確認する
<b>ROV-E</b> 堆積物サンプリング	<ul style="list-style-type: none"> <li>・ 吸引式カプリング装置</li> </ul>	堆積物サンプリング装置を堆積物表面に投下し、堆積物表面のサンプリングを行う

員数：各2台ずつ 航続可能時間：約80時間/台 調査のために細かく動くため、柔らかいポリ塩化ビニル製のケーブル (ROV-B：φ33mm, ROV-C：φ30mm, ROV-D：φ30mm, ROV-E：φ30mm)を採用
