2号機 PCV内部調査・試験的取り出し作業の準備状況

2023年6月29日

技術研究組合 国際廃炉研究開発機構
東京電力ホールディングス株式会社

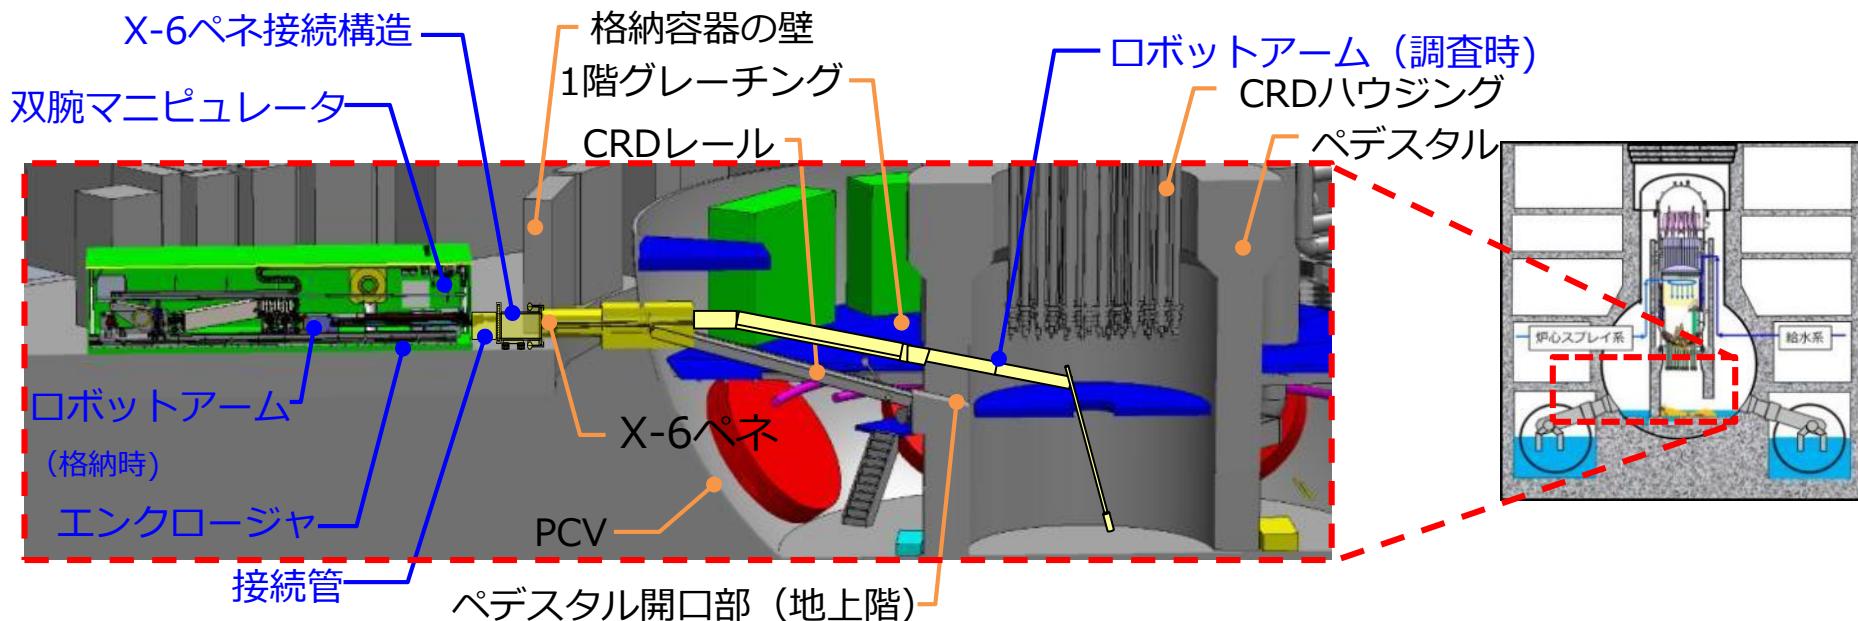
2号機 内部調査・試験的取り出しの計画概要

- 2号機においては、PCV内部調査及び試験的取り出し作業の準備段階として、作業上の安全対策及び汚染拡大防止を目的として、今回使用する格納容器貫通孔（以下、X-6ペネ）に下記設備を設置する計画
 - X-6ペネハッチ開放にあたり、PCVとの隔離を行うための作業用の部屋（隔離部屋）
 - PCV内側と外側を隔離する機能を持つX-6ペネ接続構造
 - 遮へい機能を持つ接続管
 - ロボットアームを内蔵する金属製の箱（以下、エンクロージャ）
- 上記設備を設置した後、アーム型装置をX-6ペネからPCV内に進入させ、PCV内障害物の除去作業を行いつつ、内部調査や試験的取り出しを進める計画

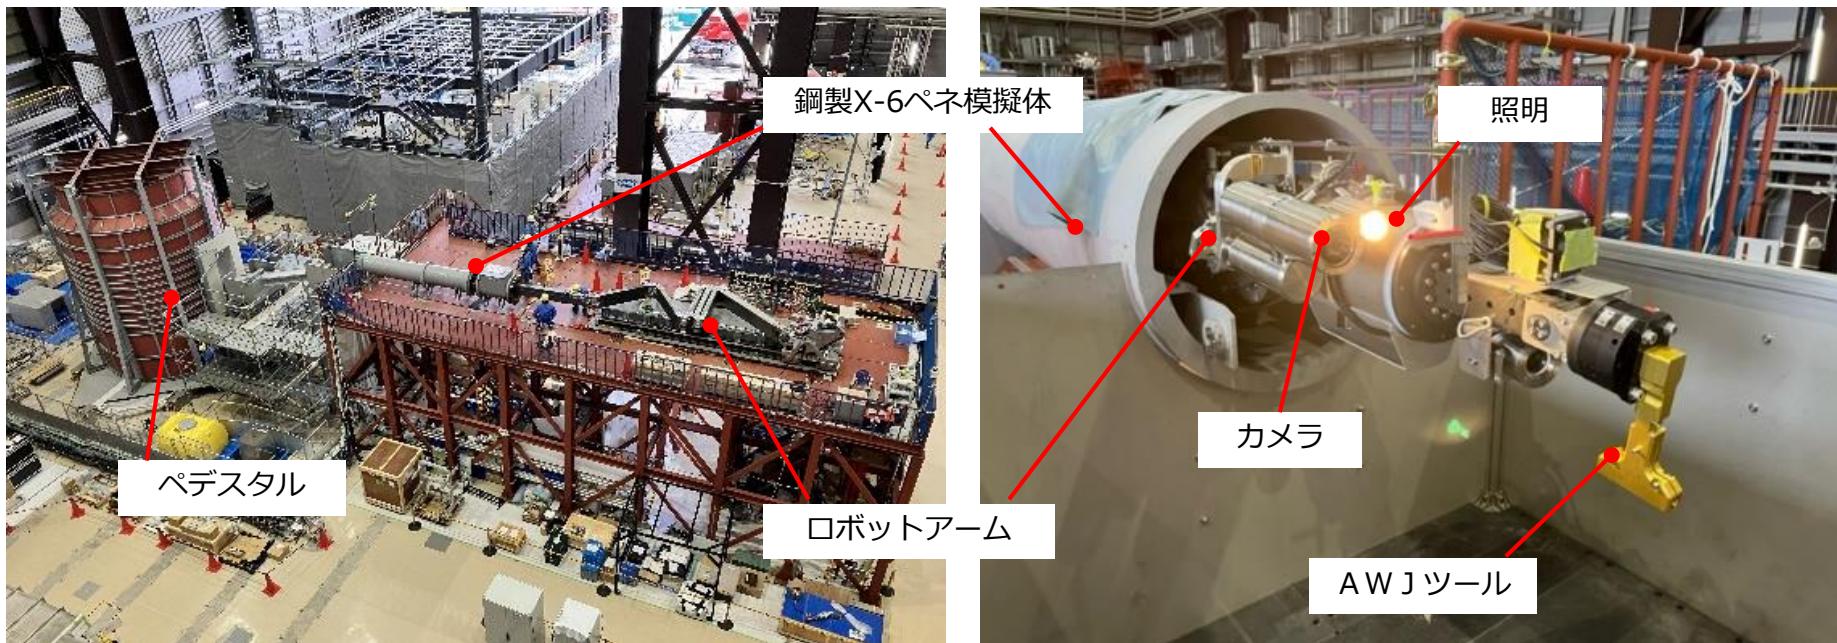
X-6ペネ通過性確認試験の状況

- 手動運転にてアクリル製X-6ペネ模擬体に接触なく通過することを確認できたため、今般、制御プログラムの改善を行った上で、**全自動運転にて鋼製X-6ペネ模擬体の通過性試験を実施し接触なく伸長、格納できることを確認。**
- AWJツールを搭載した状態でロボットアーム搭載のカメラ映像を運転員が視認しつつ**全自动運転によりロボットアームが鋼製X-6ペネ模擬体に接触することなく通過（往復）することを確認。**
- X-6ペネ模擬体との最小クリアランスは30mm程度であったが、接触リスクの低減の観点で、引き続き制御プログラムの改善、最適化を図る予定。

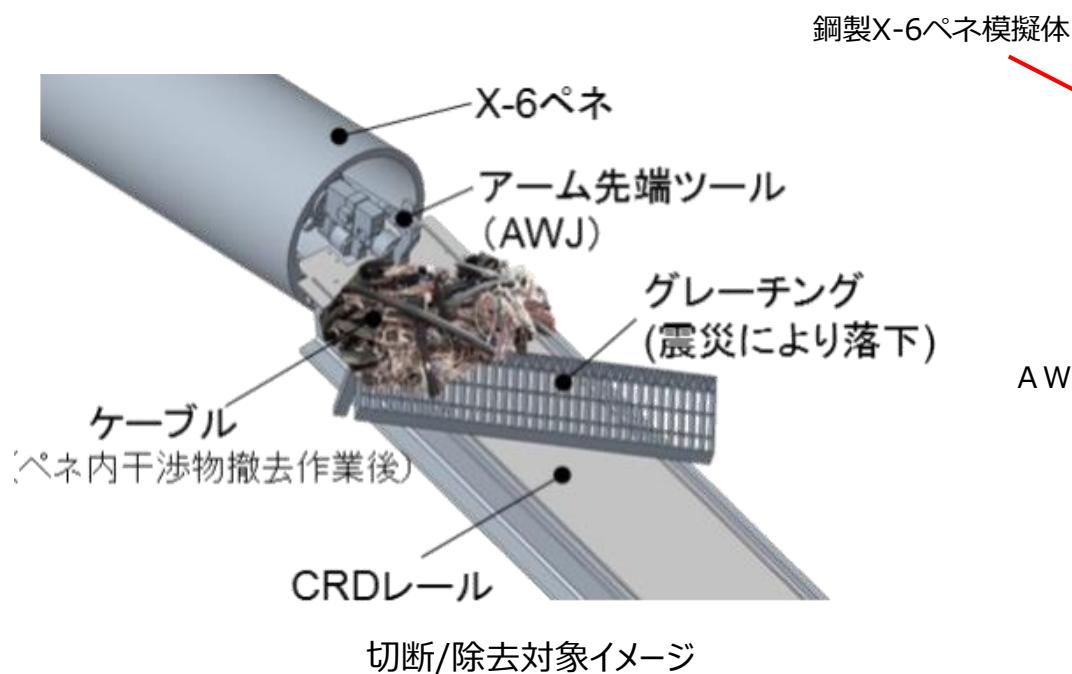
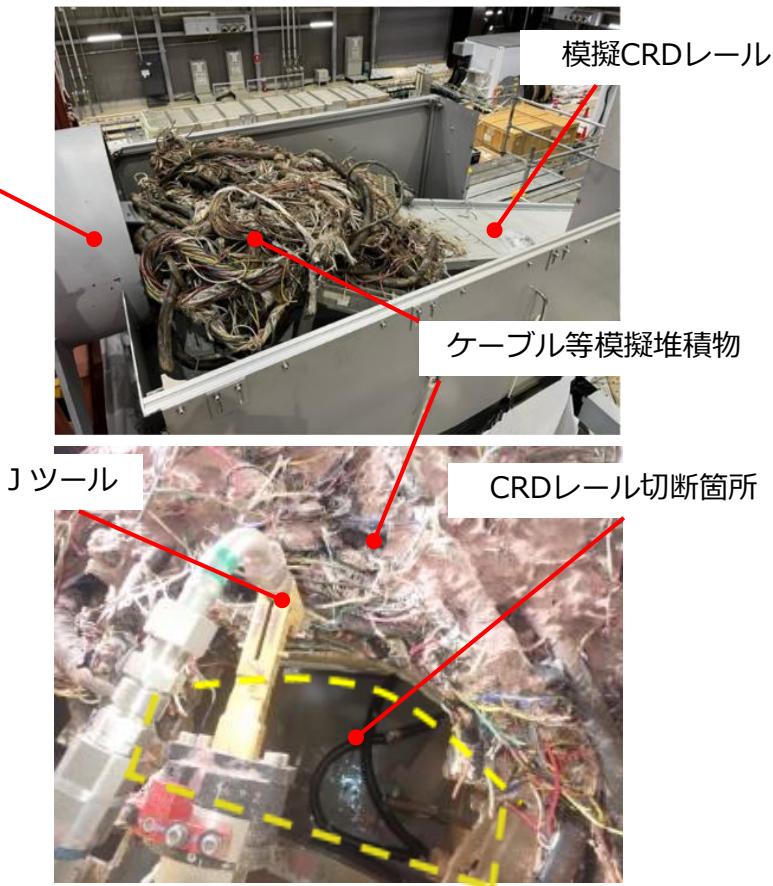
- ・ロボットアームの先端にAWJツールを搭載し、アームアクセス時に干渉するケーブル・CRDレール等の切断及び除去試験を実施中。

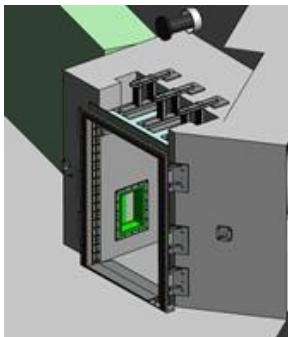
隔離部屋①の設置

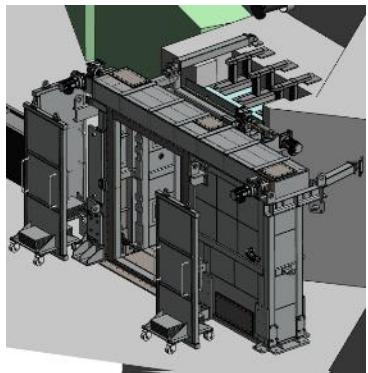
隔離部屋②の設置

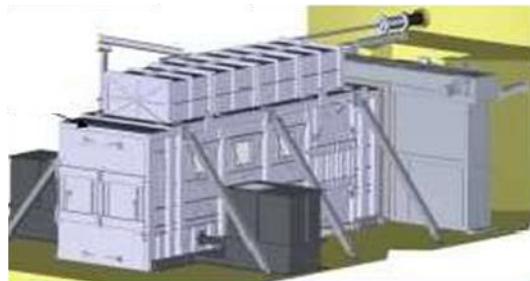
隔離部屋③の設置

※ロボットアーム設置前まで使用

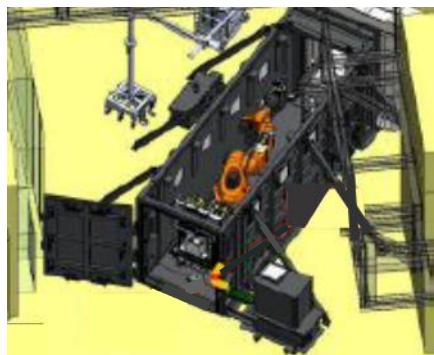
ハッチ開放装置の
隔離部屋③への搬入

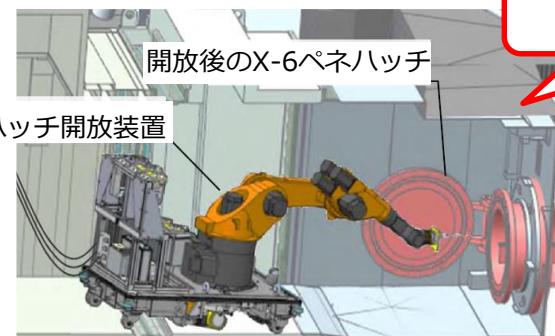
ハッチ開放装置による
X-6ペネハッチ開放

赤枠内：現在の状況
ハッチ開放作業実施中

- X-6ペネハッチのボルト切断 (実施中)
- ハッチ開放
- ハッチ把手の切断
- ペネフランジ面他清掃

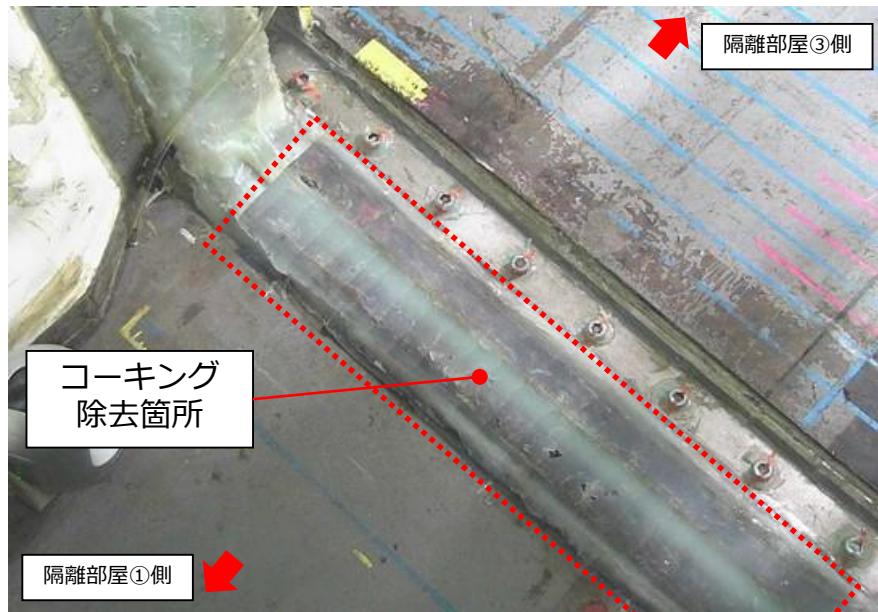
コーキング除去後

- ・ 隔離部屋①②接続部のコーリング箇所盛り上がり部の除去作業を実施し、**スロープを設置**。
- ・ **スロープの設置状態及び堆積物除去装置等の走行に影響がない**ことを確認したことから、X-6ペネハッチボルトの切断作業に着手。

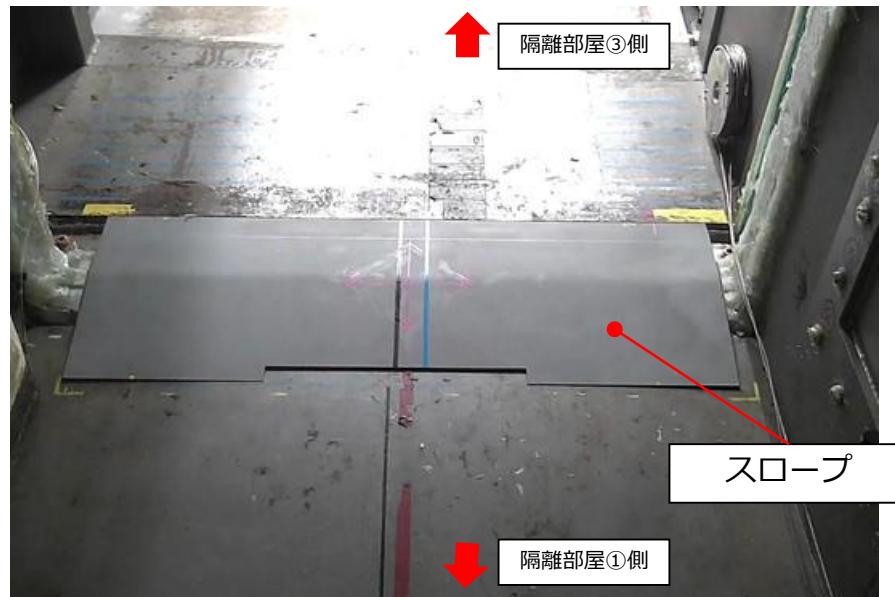
スロープ設置後

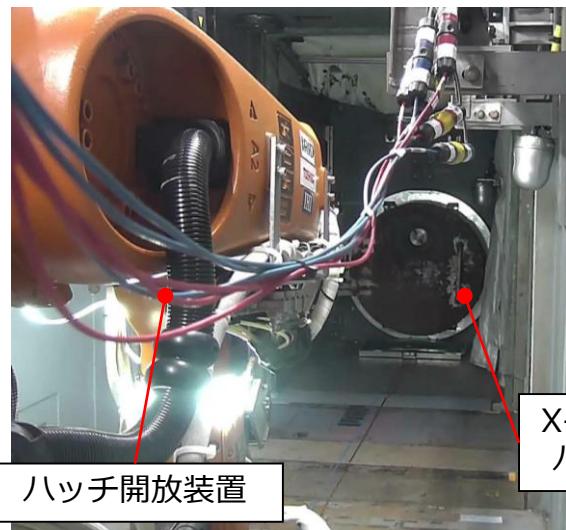
ボルト切斷作業状況

- ボルト切断ツールを使用し、ボルトのねじ部をくり抜くことで、**ボルトとナットの締結を解除**。
- ハッチボルト（20本／24本中）の締結解除が完了。
- 残りのボルトの切断及び押し込み治具を用いてナットとの締結を解除したボルトのハッチ奥側への押し込みが完了後、ハッチを開放予定。
- なお、一部のボルトについて固着を確認。
- 作業にあたり、フィルタ付き局所排風機の運転やダストモニタによるダスト濃度を監視しながら、周辺環境に影響を与えないように、安全最優先で作業を進める。

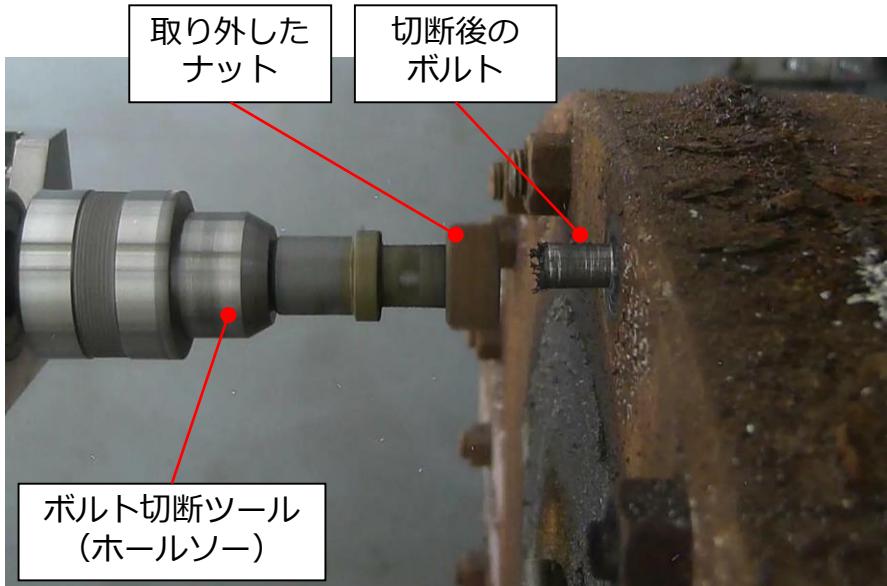
ボルト切斷作業状況

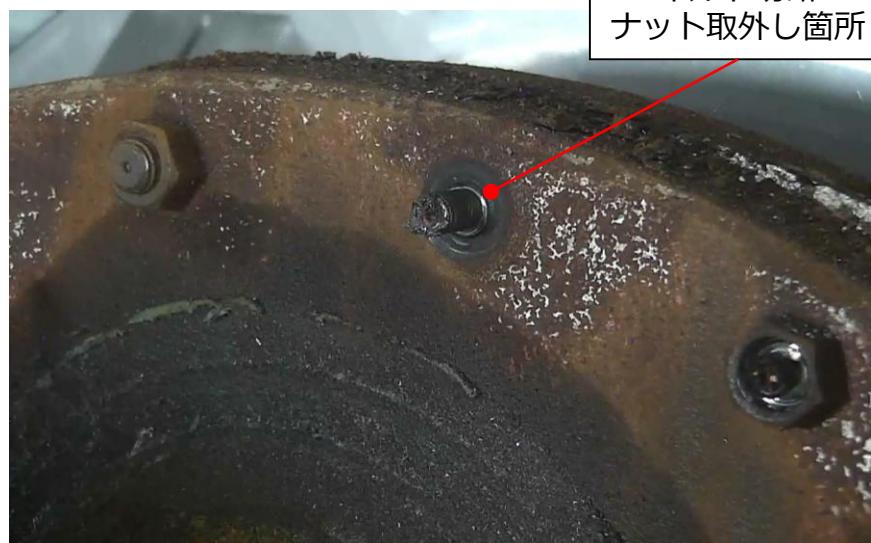
ボルト切斷後

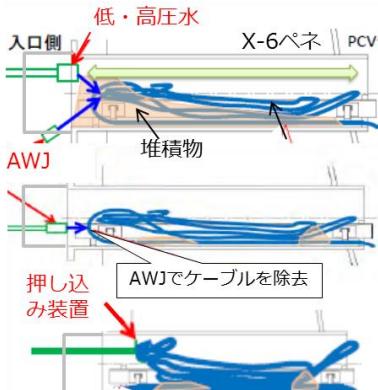
X-6ペネ内部にある堆積物・ケーブル類を除去する

- 【低・高圧水】で堆積物の押し込み
- 【AWJ】でケーブル除去
- 【押し込み装置】でケーブルを押し込み

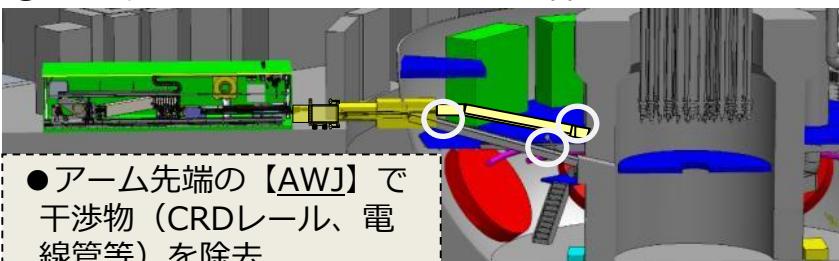
①ロボットアームによるPCV内部調査

- アーム先端の【AWJ】で干渉物（CRDレール、電線管等）を除去

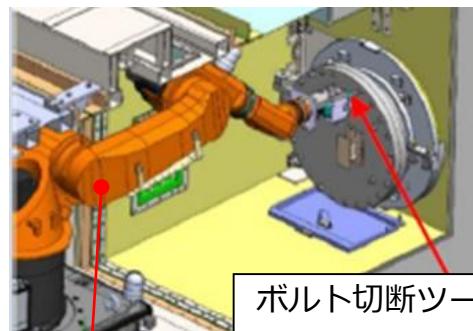
ハッチ開放装置

＜ボルト切断＞
ボルト切断ツールでボルトとナットの
締結を解除

- 工場でのモックアップ試験において、ハッチ開放装置でX-6ペネハッチの把手が切断できることを確認。
- ハッチ開放作業の確実性を高めるため、ハッチ開放後に把手を切断する手順で実施。

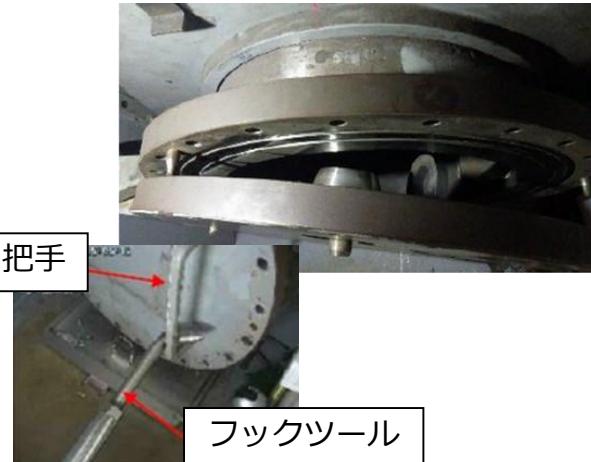
＜ハッチ開放＞
ハッチ把手にフックツールを引っ掛け
ハッチを開放

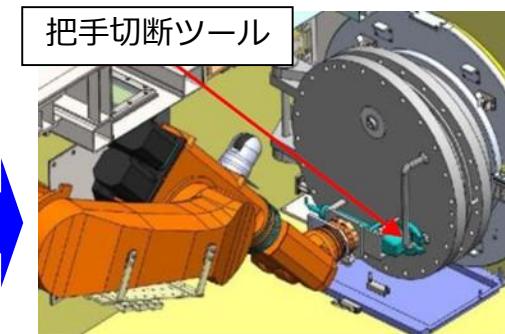
＜把手切断＞
ハッチ開放状態で、把手を切断

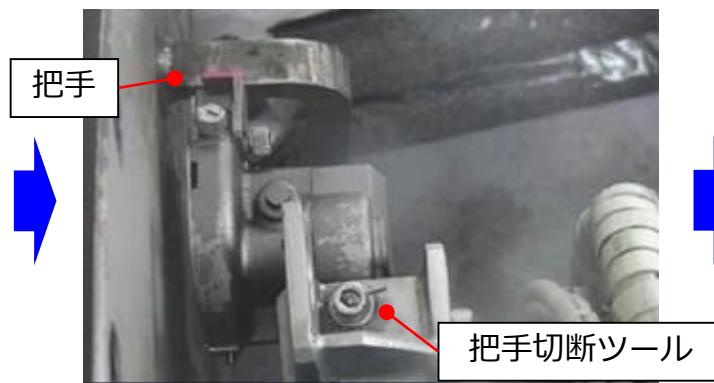
＜把手切断中＞

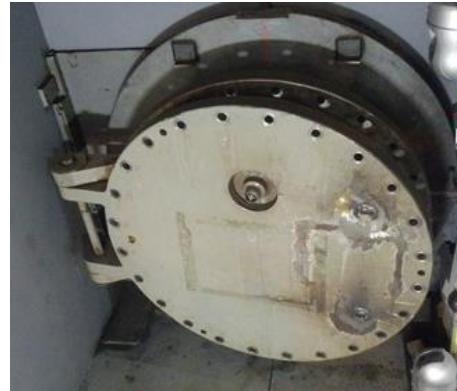
＜把手切断後＞

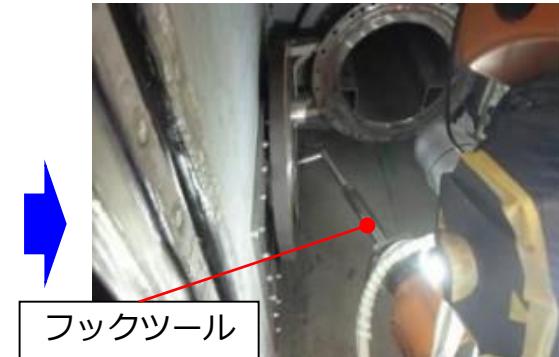
＜ハッチ90度開放＞
ハッチにフックツールを引っ掛け
ハッチを90度開放

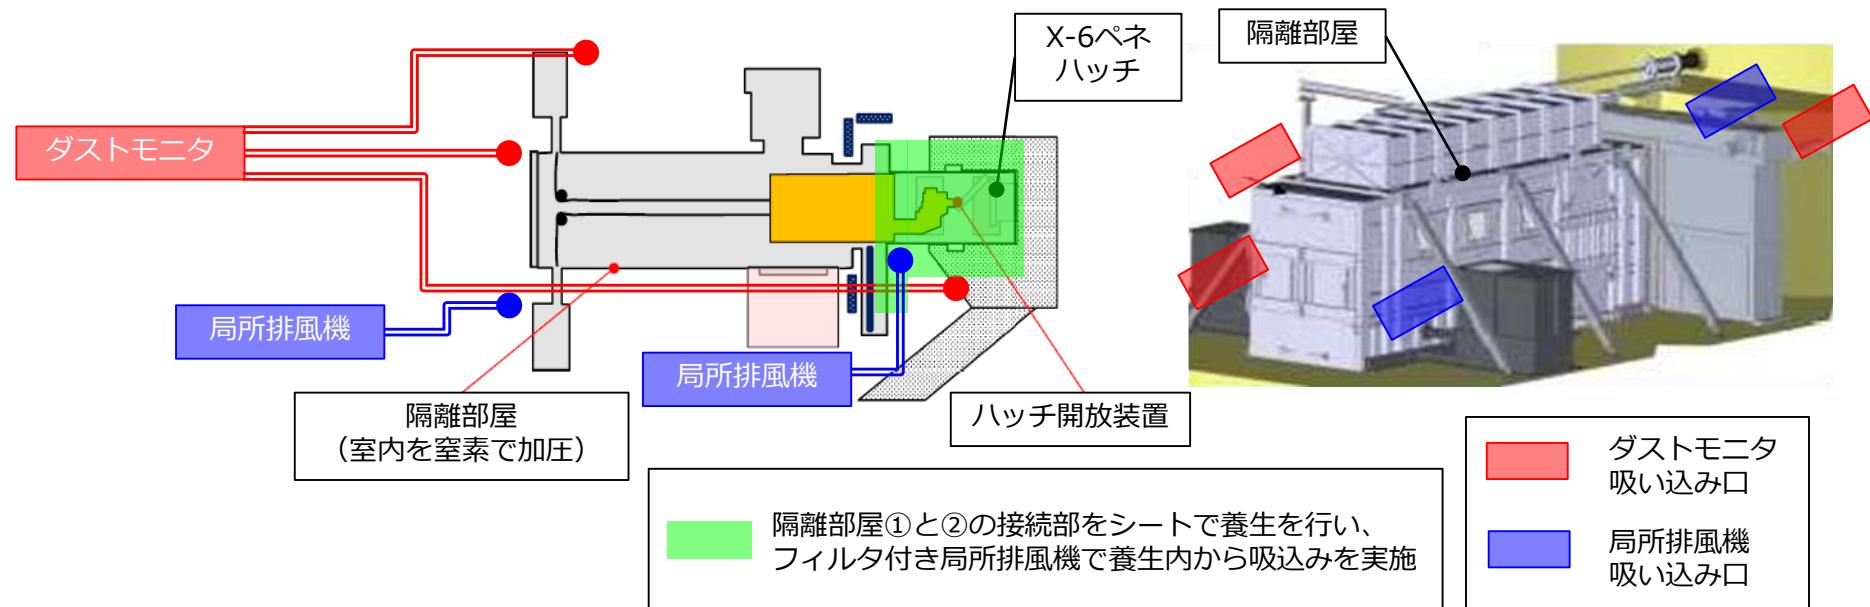
- ハッチ開放作業時の汚染の拡大防止対策を行い、ダスト濃度を監視しながら、周辺環境に影響を与えないように、安全最優先で作業を進める計画。
 - 作業中は隔離部屋内を窒素で加圧し、PCV内の気体がX-6ペネハッチより外部に漏れ出て、周辺環境へ影響を与えないように作業を行う。
 - これまでの作業と同様に、PCV内の気体がX-6ペネハッチより外部に漏れ出て、周辺環境へ影響を与えていないことを確認するため、ダストモニタによるダスト濃度の測定を行い、作業中のダスト濃度の監視を行う。
 - 隔離部屋周辺にフィルタ付き局所排風機を設置し、汚染の拡大防止を行う。

<ハッチ開放作業ダスト対策 状況図>

ダスト濃度管理基準	
β核種	1.0E-03Bq/cm ³
α核種	1.0E-05Bq/cm ³

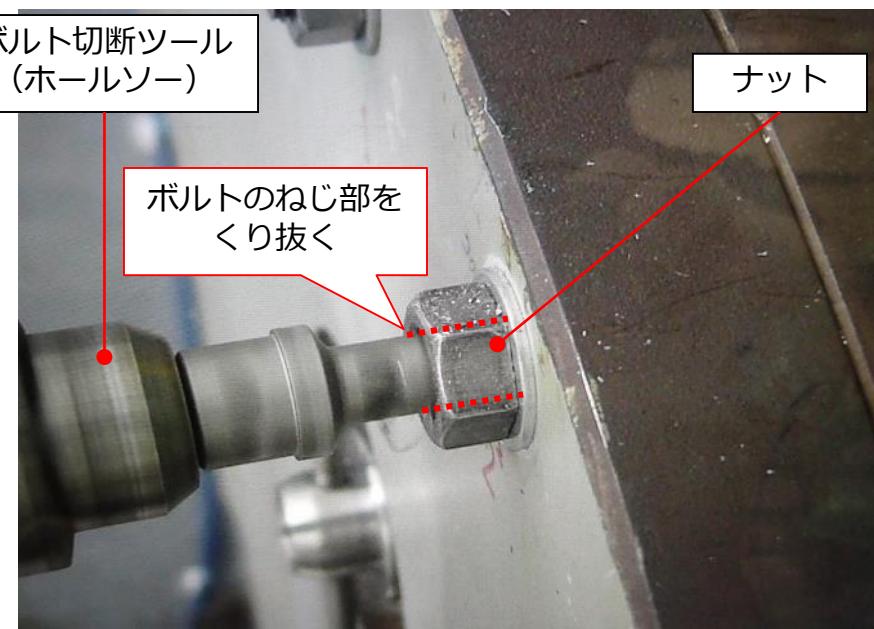
ボルト切斷作業状況 (モックアップ試験)

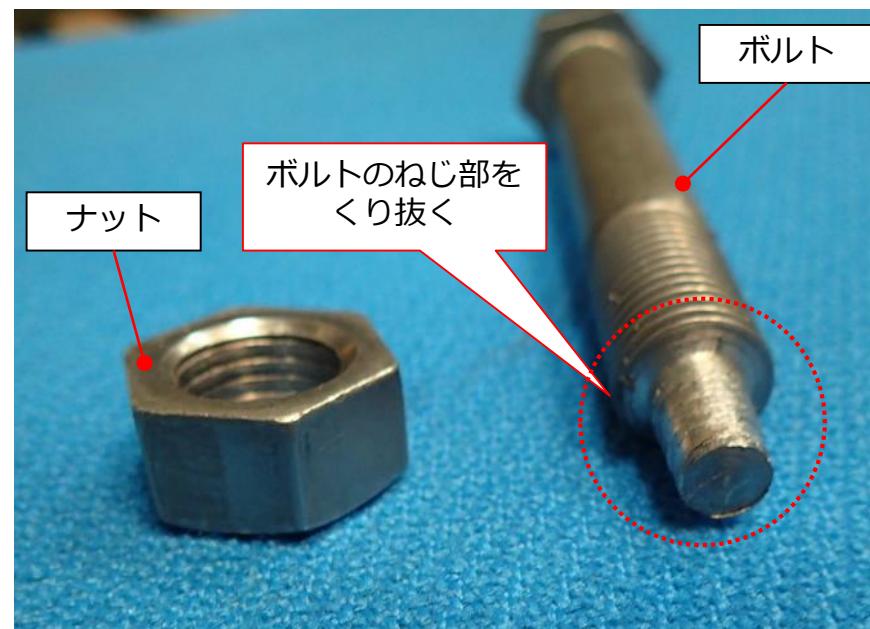
ボルト切断後 (モックアップ試験)

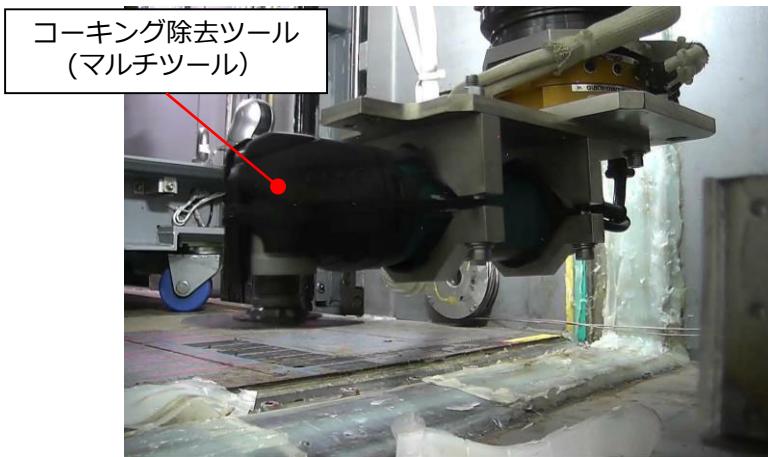
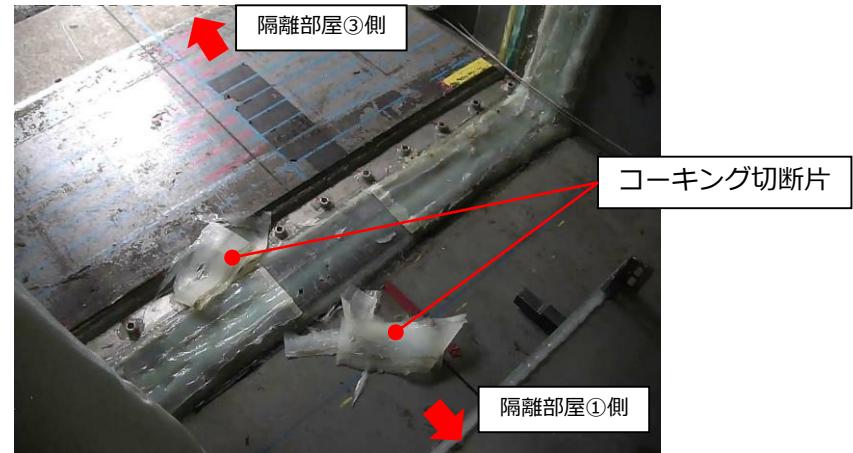
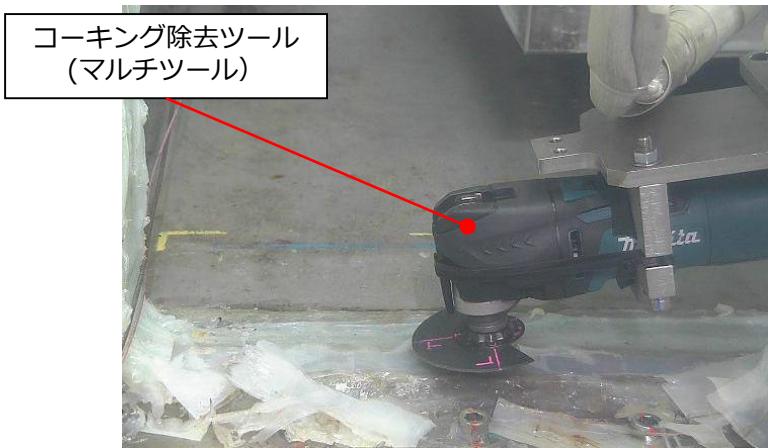
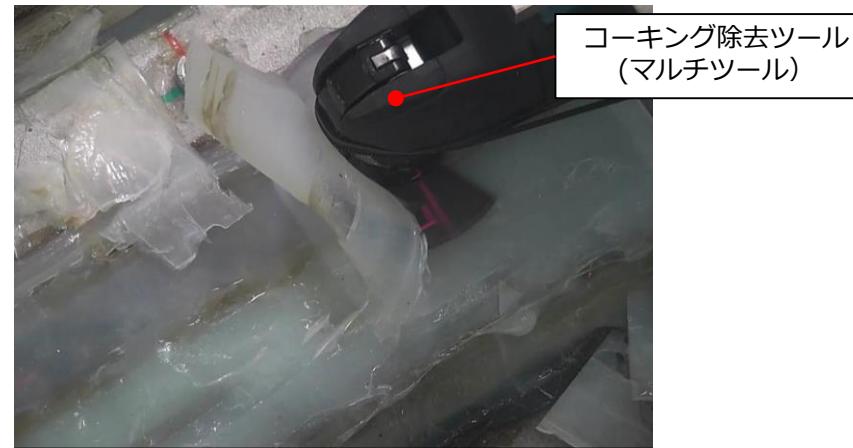
- 以下、隔離部屋①②接続部のコーティング箇所盛り上がり部の除去作業の実施状況。

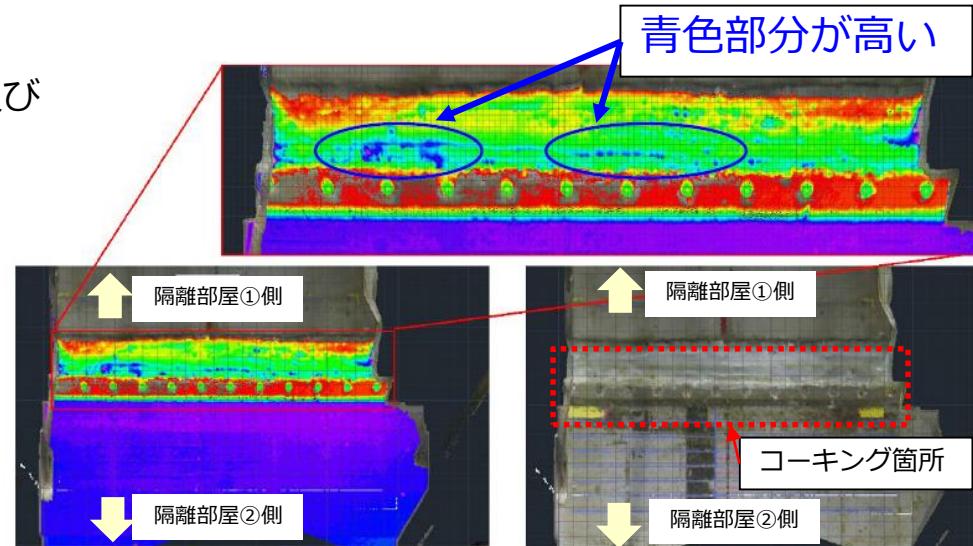
- スロープ取り付け箇所の3Dスキャンデータを確認し、隔離部屋①と②の接続部に塗布したコーティング箇所の一部がスロープに干渉していることを確認。現状のスロープでは、堆積物除去装置の走行が不可と判断。

隔離部屋①と②の段差部の3Dスキャンデータ（平面図）

対策：コーティング箇所の盛り上がり部の除去

- コーティング箇所の盛り上がり部の除去方法の検討及び除去作業の成立性を検証実施。
- コーティング除去ツールの選定、要素試験を実施。
- 遠隔作業用のコーティング除去ツールを製作。
- 工場のモックアップ試験にて、遠隔操作ロボットによるコーティング除去作業の成立性を検証。
- 工場検証の結果、作業成立性の見込みが得られたことから、コーティング箇所の盛り上がり部の除去作業を実施。

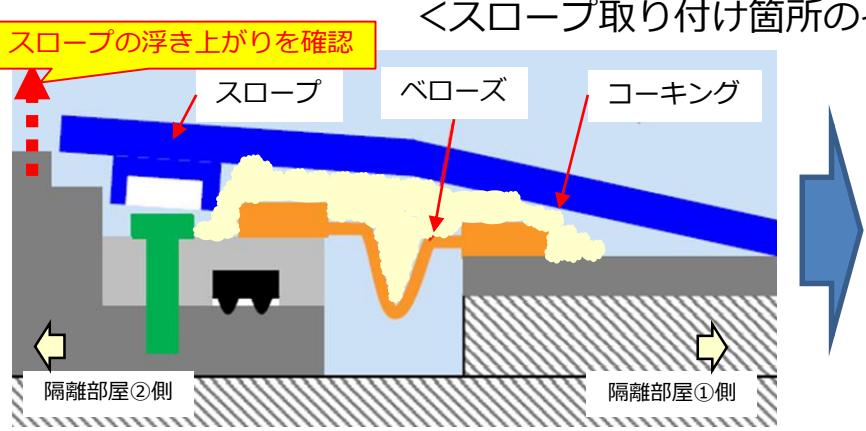
<スロープ取り付け箇所のイメージ図（断面図）>

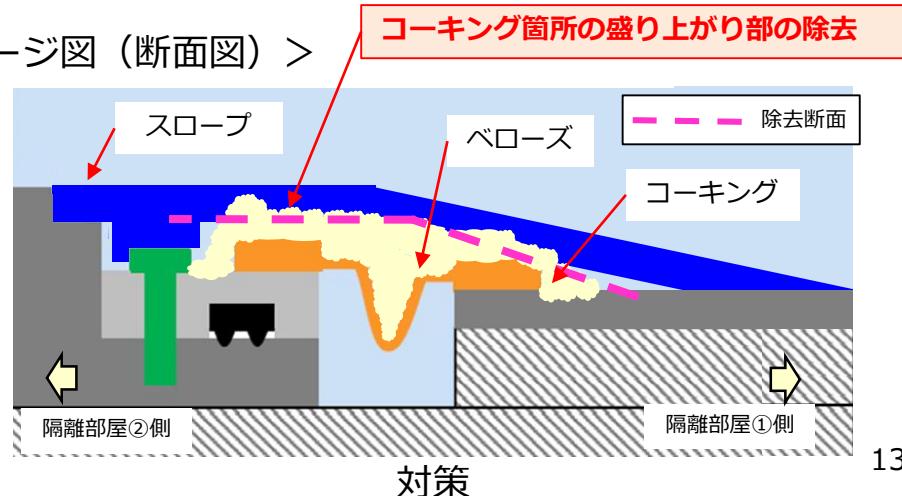
現状

対策
