2号機 PCV内部調査・試験的取り出し作業の準備状況

2023年7月27日

技術研究組合 国際廃炉研究開発機構 東京電力ホールディングス株式会社

1. PCV内部調査及び試験的取り出しの計画概要

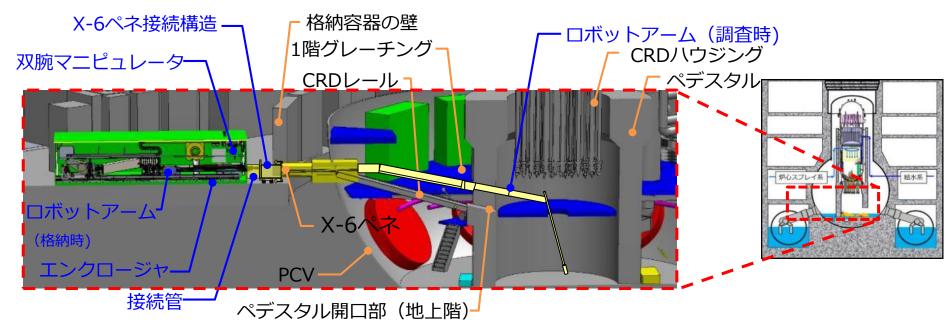
2号機 内部調査・試験的取り出しの計画概要

- 2号機においては、PCV内部調査及び試験的取り出し作業の準備段階として、作業上の安全対策及び汚染拡大防止を目的として、今回使用する格納容器貫通孔(以下、X-6ペネ)に下記設備を設置する計画
 - X-6ペネハッチ開放にあたり、PCVとの隔離を行うための作業用の部屋(隔離部屋)
 - PCV内側と外側を隔離する機能を持つ X-6ペネ接続構造
 - 遮へい機能を持つ接続管
 - ロボットアームを内蔵する金属製の箱(以下、エンクロージャ)
- 上記設備を設置した後、アーム型装置をX-6ペネからPCV内に進入させ、PCV内障害物の除去作業を行いつつ、内部調査や試験的取り出しを進める計画

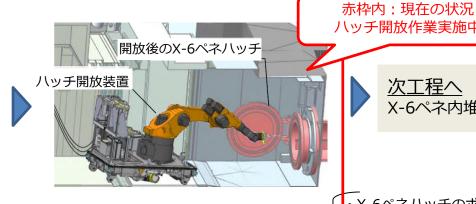
ハッチ開放装置の 隔離部屋③への搬入

ハッチ開放作業実施中

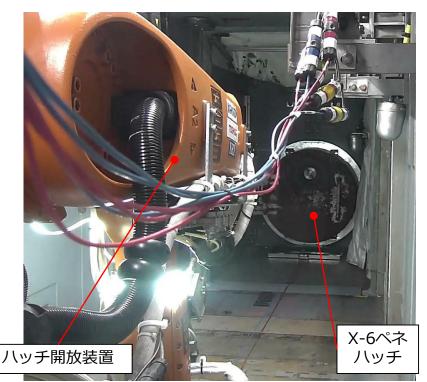
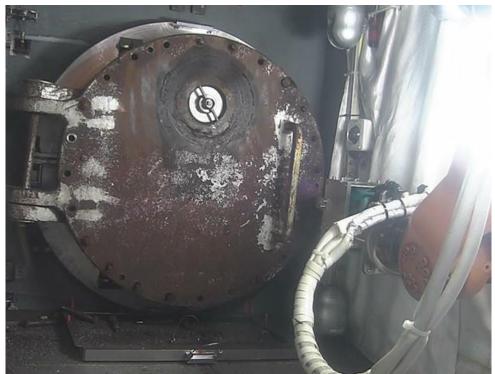
ボルト除去作業状況

- X-6ペネハッチの24本の除去対象ボルトのうち、意図しないハッチの開放防止のために残す4本を除いた20本のボルトについて、ボルト切削ツール(ホールソー)を使用し、ボルトのねじ部外周を削り細くすることで、ボルトとナットの締結を解除。
- 締結解除後、押し込みツールを使用し、ボルトを奥側へ押し出して落下させることで、ボルトを取り 外す。
- その後、残りの4本のボルトとナットの締結を解除、ボルトを押し込んで取り外し、ハッチを開放する予定。
- ▶ 除去対象ボルト:24本のうち、締結解除完了:20本、取り外し完了:9本

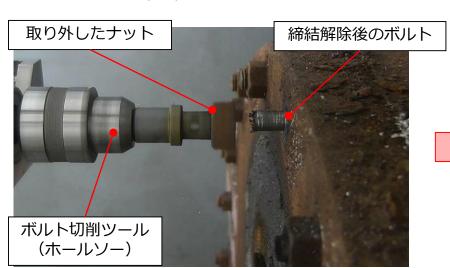
ボルトとナットの締結解除作業状況

• ボルト除去作業(ボルト締結解除~押し込み~取り外し)状況は以下の通り。

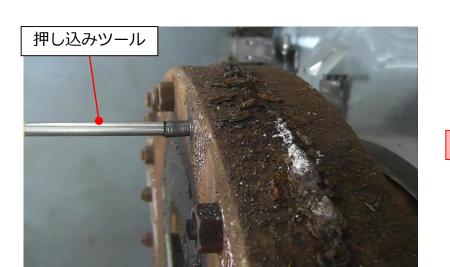
ボルト押し込み作業状況

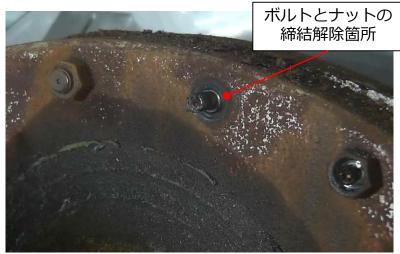
ナット取り外し後

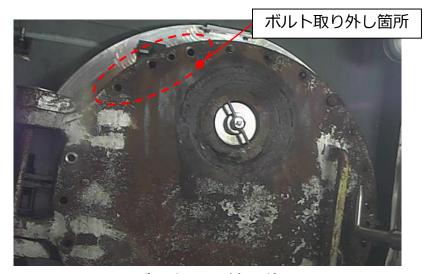
ボルト取り外し後

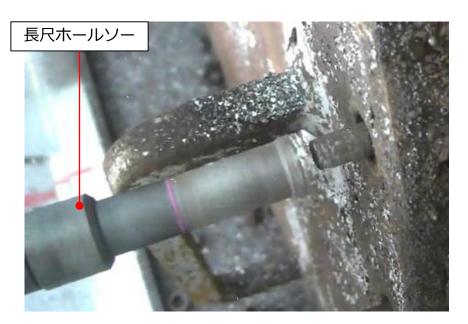
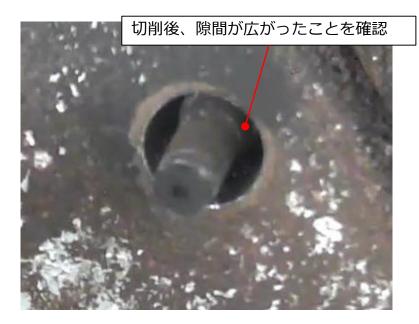
長尺ホールソー切削作業状況

- 押し込みツール等で押し込めず、固着していると思われるボルト11本について、長尺ホールソーを使用し追加切削することで固着の解消を検討。
- 工場検証により、作業成立性が確認できたことから、現場へ適用し、ボルトとハッチの追加切削を実施中。
- その後、押し込みツール等を使用し、ボルトを奥側へ押し出して落下させることで、ボルトを取り外す計画。
- 並行して、より強い力で押し込める新たな押し込み治具の作業成立性の検証を実施中。

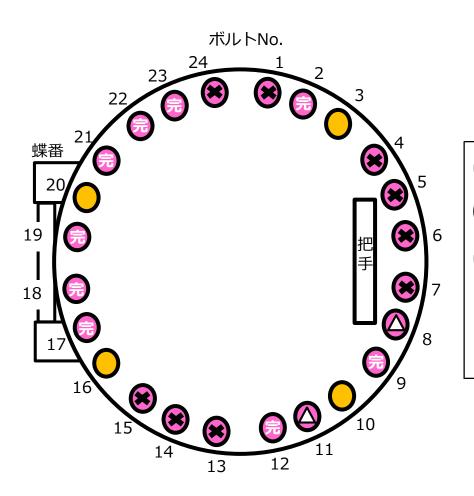
• ボルト切削及び取り外し作業の進捗状況は以下の通り。

🔵 : ボルト・ナット締結解除完了(20本/24本中)

📻 :ボルト取外し完了(9本/24本中)

: 最終取外しボルト (4本/24本中)

★ : 固着を確認したボルト (9本)

▲ : X-6ペネフランジ面まで押し込みできたボルト(2本)
