2号機 PCV内部調査・試験的取り出し作業の準備状況

2023年9月28日

技術研究組合 国際廃炉研究開発機構
東京電力ホールディングス株式会社

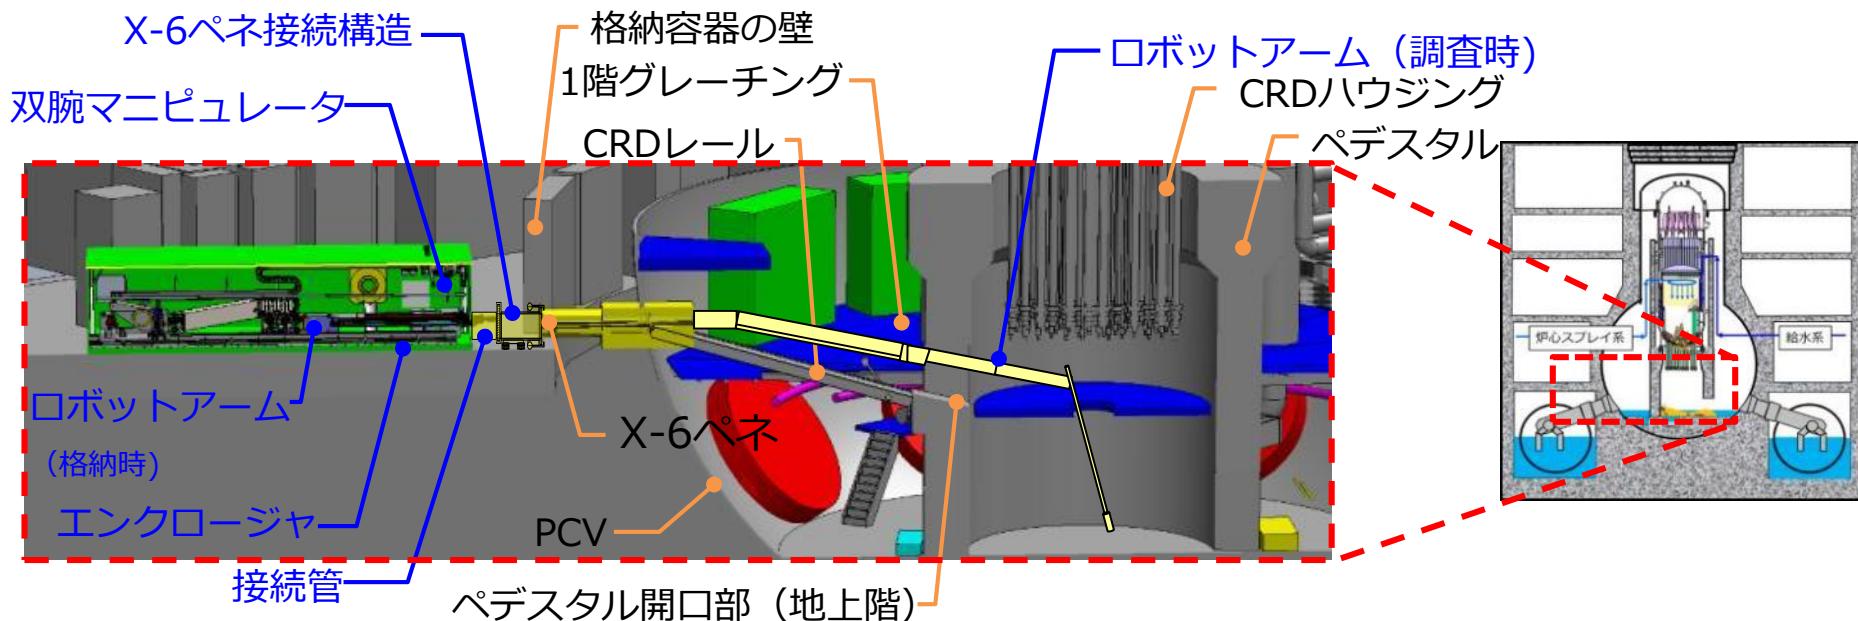
2号機 内部調査・試験的取り出しの計画概要

- 2号機においては、PCV内部調査及び試験的取り出し作業の準備段階として、作業上の安全対策及び汚染拡大防止を目的として、今回使用する格納容器貫通孔（以下、X-6ペネ）に下記設備を設置する計画
 - X-6ペネハッチ開放にあたり、PCVとの隔離を行うための作業用の部屋（隔離部屋）
 - PCV内側と外側を隔離する機能を持つX-6ペネ接続構造
 - 遮へい機能を持つ接続管
 - ロボットアームを内蔵する金属製の箱（以下、エンクロージャ）
- 上記設備を設置した後、アーム型装置をX-6ペネからPCV内に進入させ、PCV内障害物の除去作業を行いつつ、内部調査や試験的取り出しを進める計画

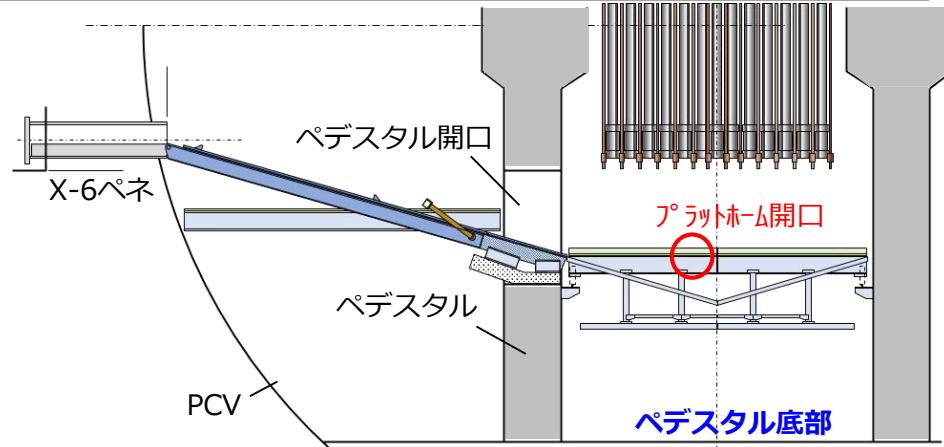
ペデスタル底部までのアームのアクセス状況（ステップ①）

- アームの機能/適用性を見極めるため、重要かつ技術的ハードルが高い、「プラットホーム開口（狭隘部）を通過しペデスタル底部へのアームのアクセス」に着目した試験を実施中。
- 作業員補助でのペデスタル底部までのアームアクセスが可能したこと及びその過程にてT&RF※の作成完了、現在、ステップ②～④を実施中。

- ペデスタル底部までのアームアクセス（作業員補助）
- T&RF※の作成

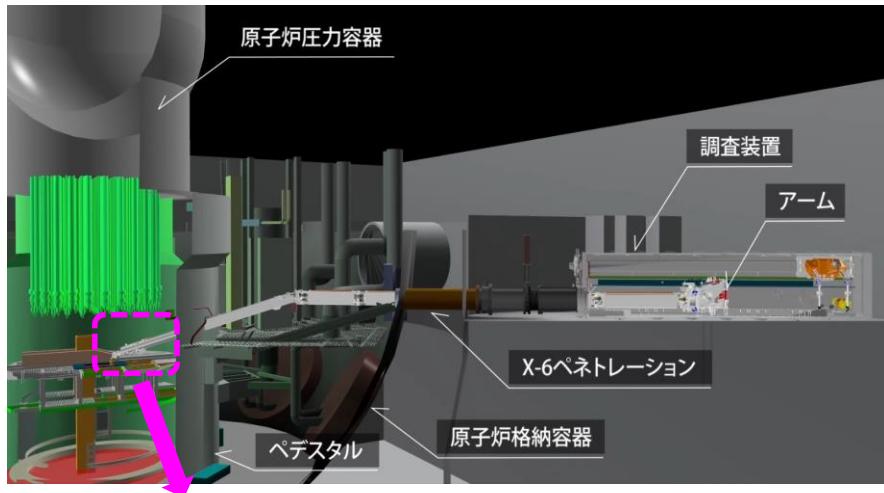
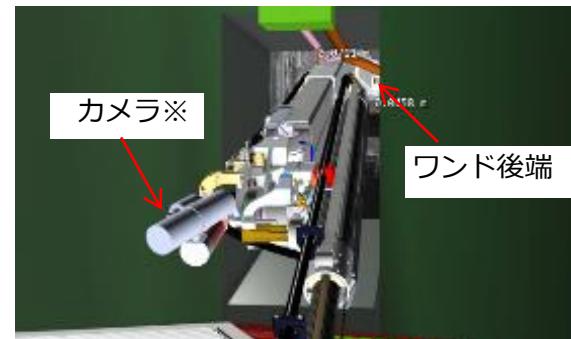
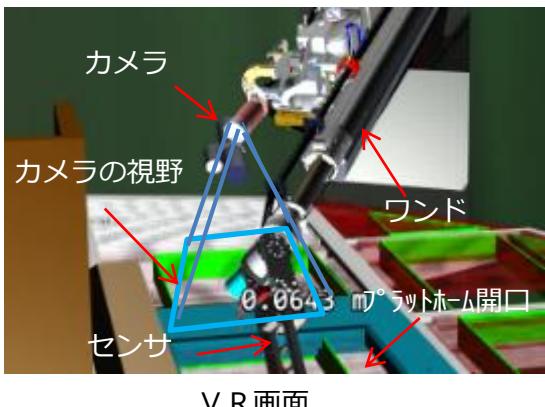
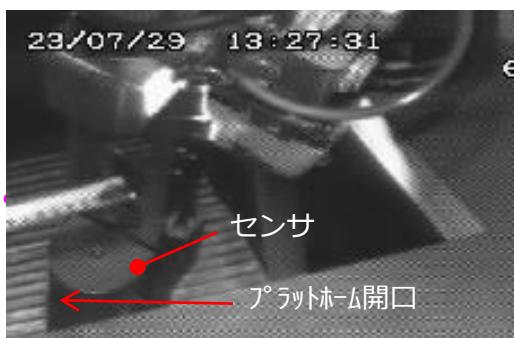
アーム先端をプラットホーム開口部に進入させた状態

- ペデスタルアクセス試験はVR及びT & RF機能による遠隔自動運転をベースに実施予定だが、特にアームの進行方向及び後方(ワンド後端)のカメラによる視認性についても確認中。
- 視認性が十分でない場合は、VR精度も踏まえ、必要に応じカメラ追設等の改良を検討。

※カメラ①を後ろ向きに反転し、ワンド動作時に後端部と周辺構造物が干渉しないようカメラにて隙間を確認。視認性が十分でない場合はVR精度評価結果も踏まえ、必要に応じて装置改良を検討

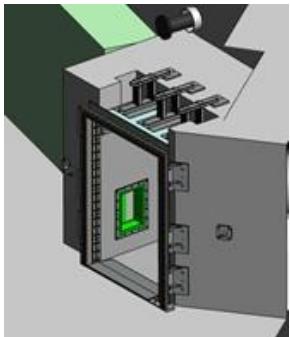
隔離部屋①の設置

- X-6ペネ開放時のバウンダリとなる隔離部屋を設置し、PCV内の気体が外部に漏れ出て周辺環境へ影響を与えないよう作業する。
- これまでの作業と同様に、PCV内の気体が外部に漏れ出て周辺環境へ影響を与えていないことを確認するため、作業中はダストモニタによるダスト測定を行い、作業中のダスト濃度を監視する。

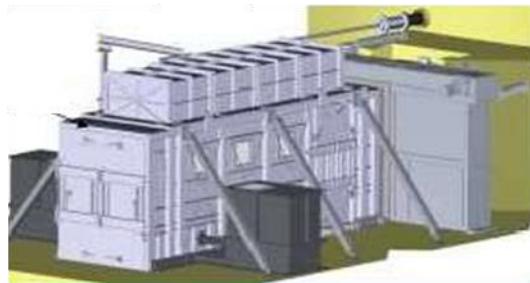
隔離部屋③の設置

※ロボットアーム設置前まで使用

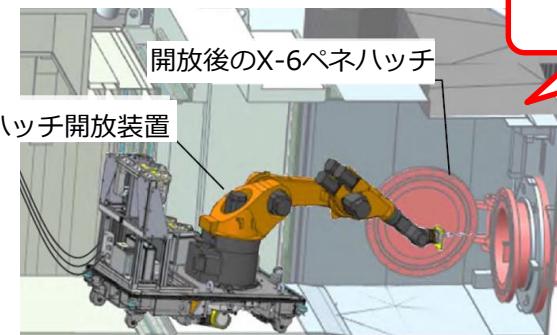
ハッチ開放装置による
X-6ペネハッチ開放

赤枠内：現在の状況
ハッチ開放作業実施中

- X-6ペネハッチのボルト除去 (実施中)
- ハッチ開放
- ハッチ把手の切断
- ペネフランジ面他清掃

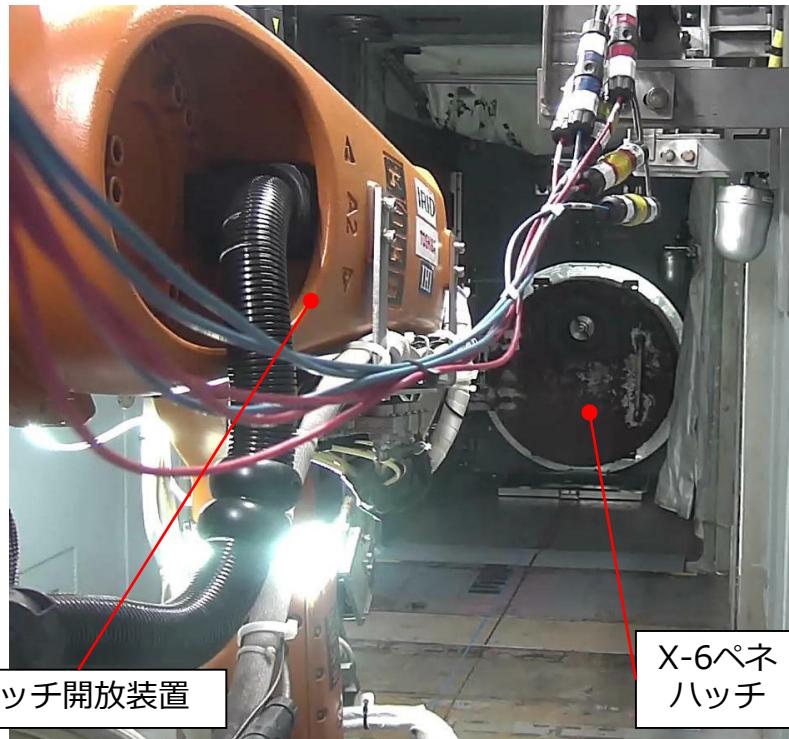
ボルト除去作業状況

- X-6ペネハッチの24本の除去対象ボルトのうち、意図しないハッチの開放防止のために残す4本を除いた20本のボルトについて、ボルト切削ツール（ホールソー）を使用し、ボルトのねじ部外周を削り細くすることで、**ボルトとナットの締結を解除**。
 - 締結解除後、押し込みツールを使用し、ボルトを奥側へ押し出して落下させることで、**ボルトを取り外す**。
 - その後、残りの4本のボルトとナットの締結を解除、ボルトを押し込んで取り外し、ハッチを開放する予定。
- 除去対象ボルト：24本のうち、締結解除完了：23本、取り外し完了：21本

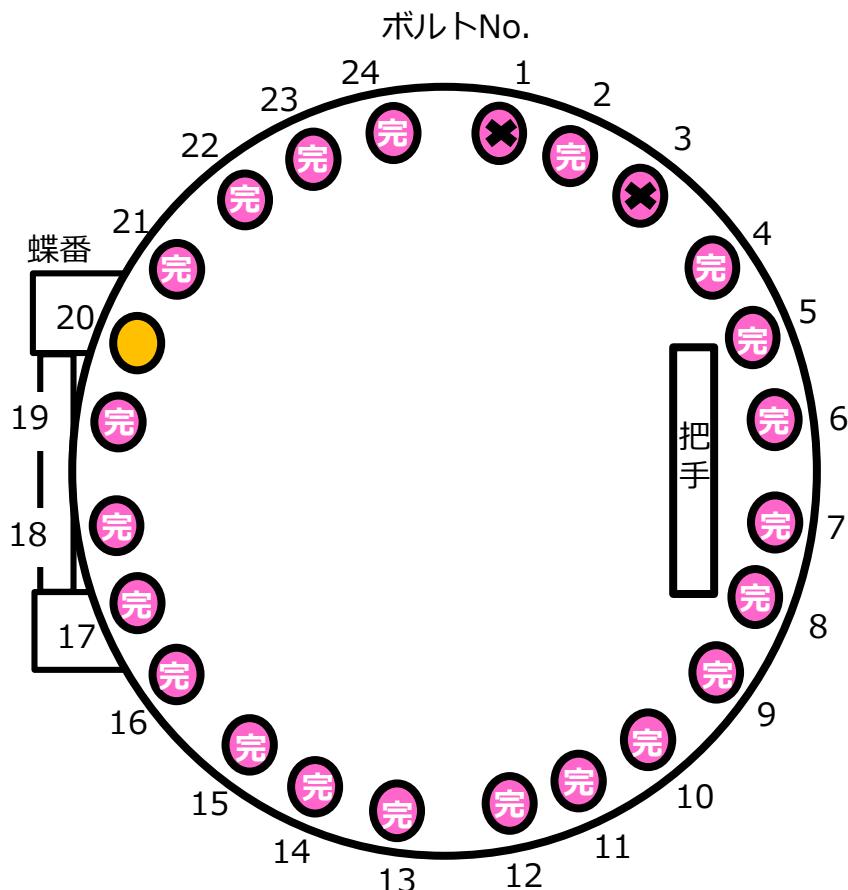
- : ボルト・ナット締結解除完了 (23本/24本中)
- : ボルト取り外し完了 (21本/24本中)
- : 最終取り外しボルト (1本/24本中)
- ✖ : 固着しているボルト (2本)

- No.3,10,16 : ナット締結解除実施
- No.10,16 : 押し込み実施 (除去完了)
- No.3 : 電動ドリルによるボルトの先端切削 (完了)
長尺ホールソーによる深めに切削 (完了)
電動ドリルによるボルトの切削を実施中
- No.1 : 更なるドリル施工等の対策を実施予定

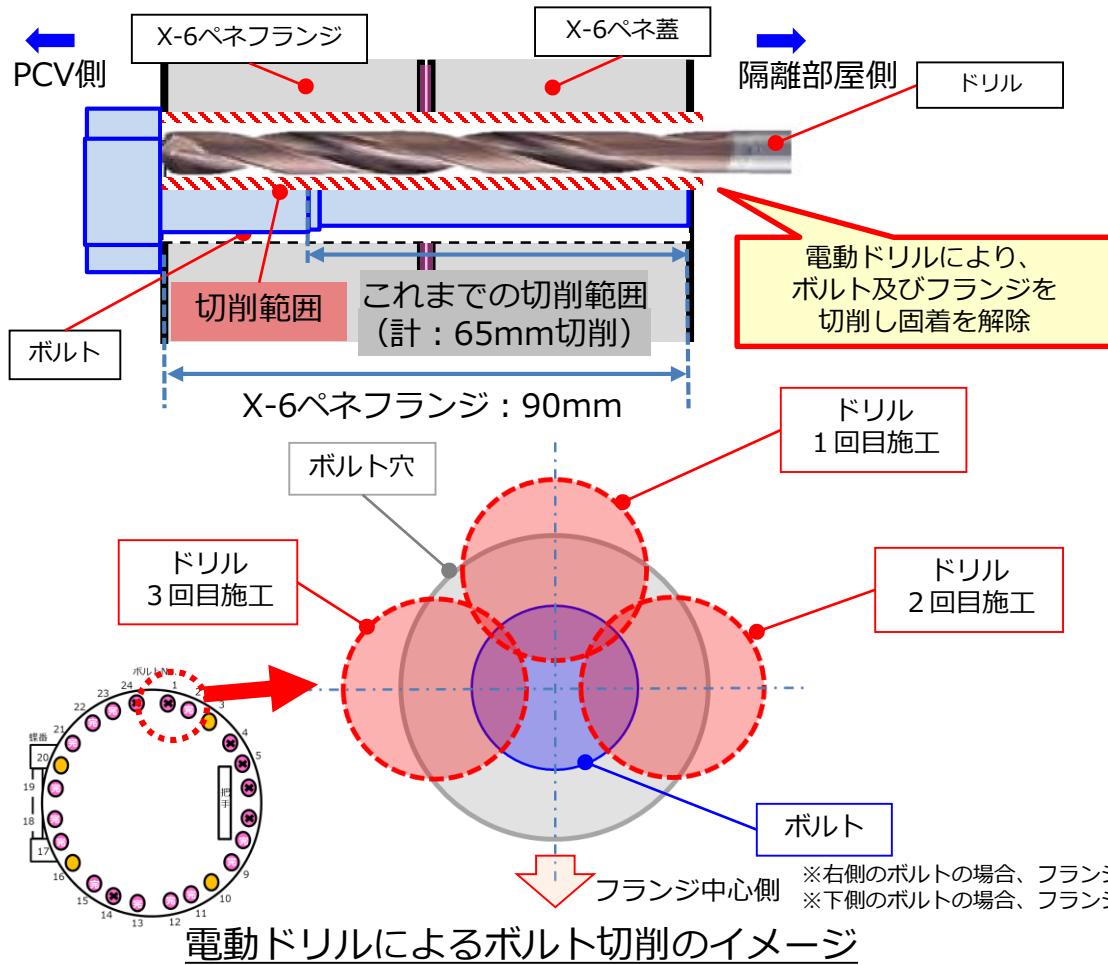
電動ドリルによるボルト切削状況

- 固着しているボルト8本（No.1,4,5,6,7,13,14,24）について、電動ドリルで更に深め（ハッチを貫通する程度）にボルトを切削する工法について、工場検証を行い、作業成立性が確認できたことから、現場に適用し、**ボルトの切削を実施し、No.4,5,6,7,13,14,24ボルトの除去が完了。**
- 固着しているボルトNo.1については、ドリル1回目施工が僅かに左寄りになってしまったことから、ドリル3回目施工時にドリルの位置ずれが発生し施工できず、同状態で押し込みを行ったが押し込めないため、更なるドリル施工等の対策を検証中。

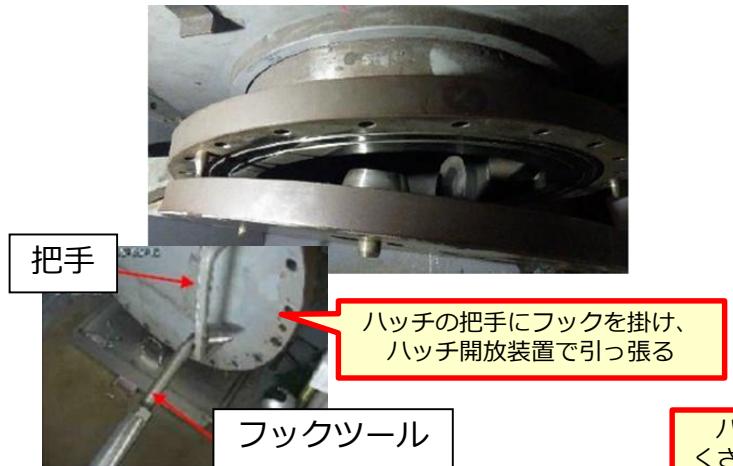
① フックツール

- X-6ペネハッチのボルトの固定状況からハッチフランジ部の固定を想定し、下記の固定解除対策を準備中。また、現状の対策で固定解除できないリスクを考慮し、更なる対策の検討及び成立性を検証中。

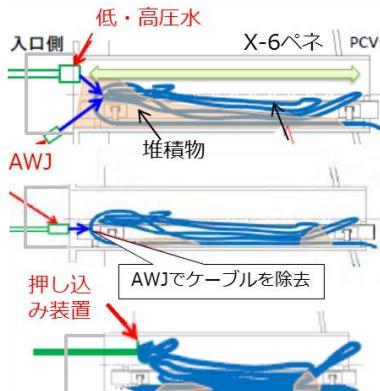
3. X-6ペネ内堆積物除去

X-6ペネ内部にある堆積物・ケーブル類を除去する

- 【低・高圧水】で堆積物の押し込み
- 【AWJ】でケーブル除去
- 【押し込み装置】でケーブルを押し込み

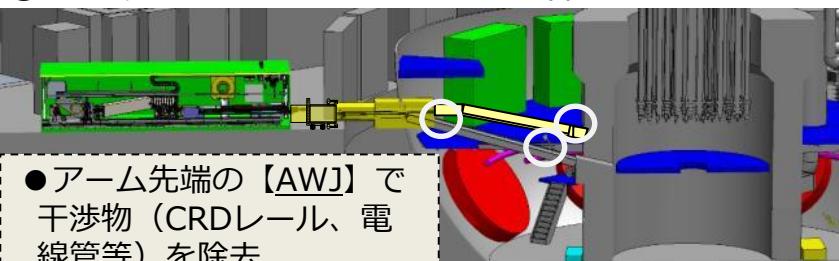
①ロボットアームによるPCV内部調査

- アーム先端の【AWJ】で干渉物(CRDレール、電線管等)を除去

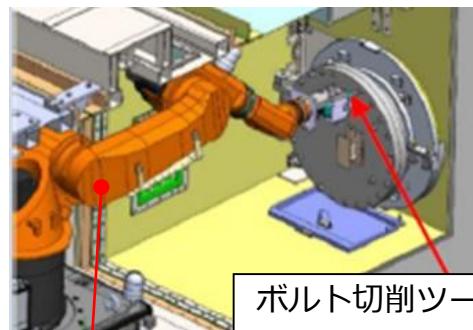
ハッチ開放装置

＜ボルト除去＞
ボルト切削ツールでボルトとナットの
締結を解除

- 工場でのモックアップ試験において、ハッチ開放装置でX-6ペネハッチの把手が切断できることを確認。
- ハッチ開放作業の確実性を高めるため、ハッチ開放後に把手を切断する手順で実施。

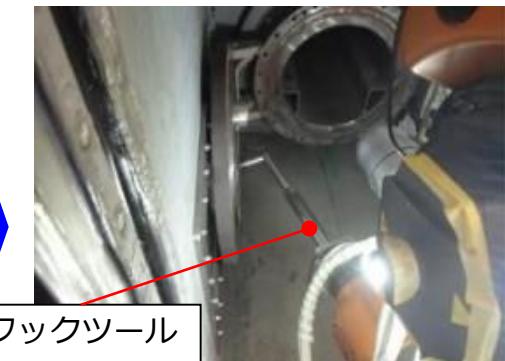
＜ハッチ90度開放＞
ハッチにフックツールを引っ掛け
ハッチを90度開放

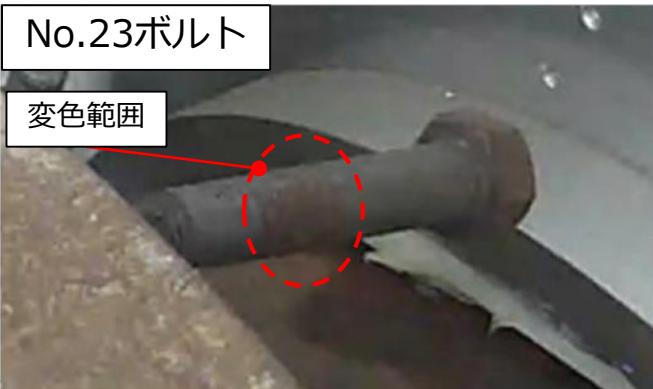
No.23ボルト

- 震災時、X-6ペネハッチフランジ面間に隙間が生じた可能性があり、その隙間からハッチ外側に溶出物が漏れ出て、X-6ペネフランジ下部や床面に付着していることを確認。（過去の除染作業時に回収）
- 今回のボルト除去作業時に取り外したボルトの変色範囲から、溶出物はX-6ペネフランジ面間の中心から、ボルト軸方向に広がっていると推定。
- 長尺ホールソー及び電動ドリルで追加切削を実施することで、ボルト中央部からハッチ奥側まで切削できれば、ボルトの固着を低減する効果があると考え、固着対策を検討し、作業を実施中。

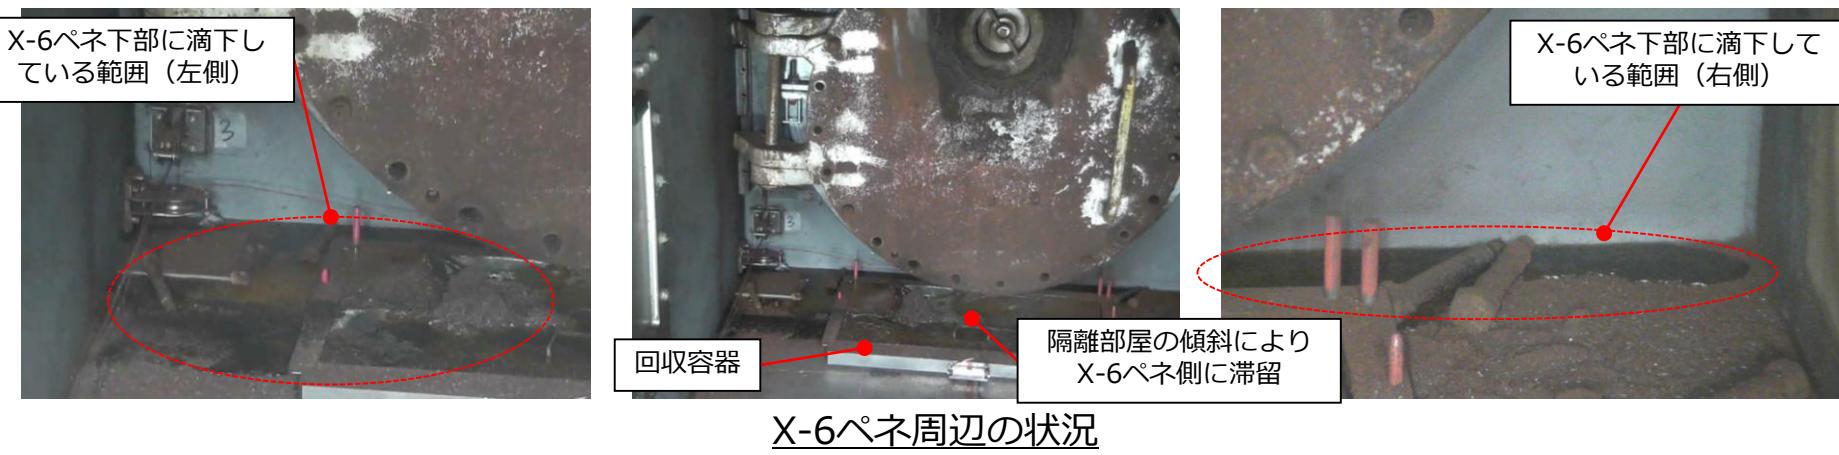
- X-6ペネハッチボルトの除去作業を実施している中で、フランジ部からの水の滴下を確認し、現在も滴下継続中。フランジ部からの水の滴下は2015年のX-6ペネ除染時に確認しており、**フランジ下部のボルト**を除去したことでの、滴下量が増加したと推定。
- なお、X-6ペネ周辺に吸水材を設置し、滴下した水の回収を実施。今後も回収を継続予定。

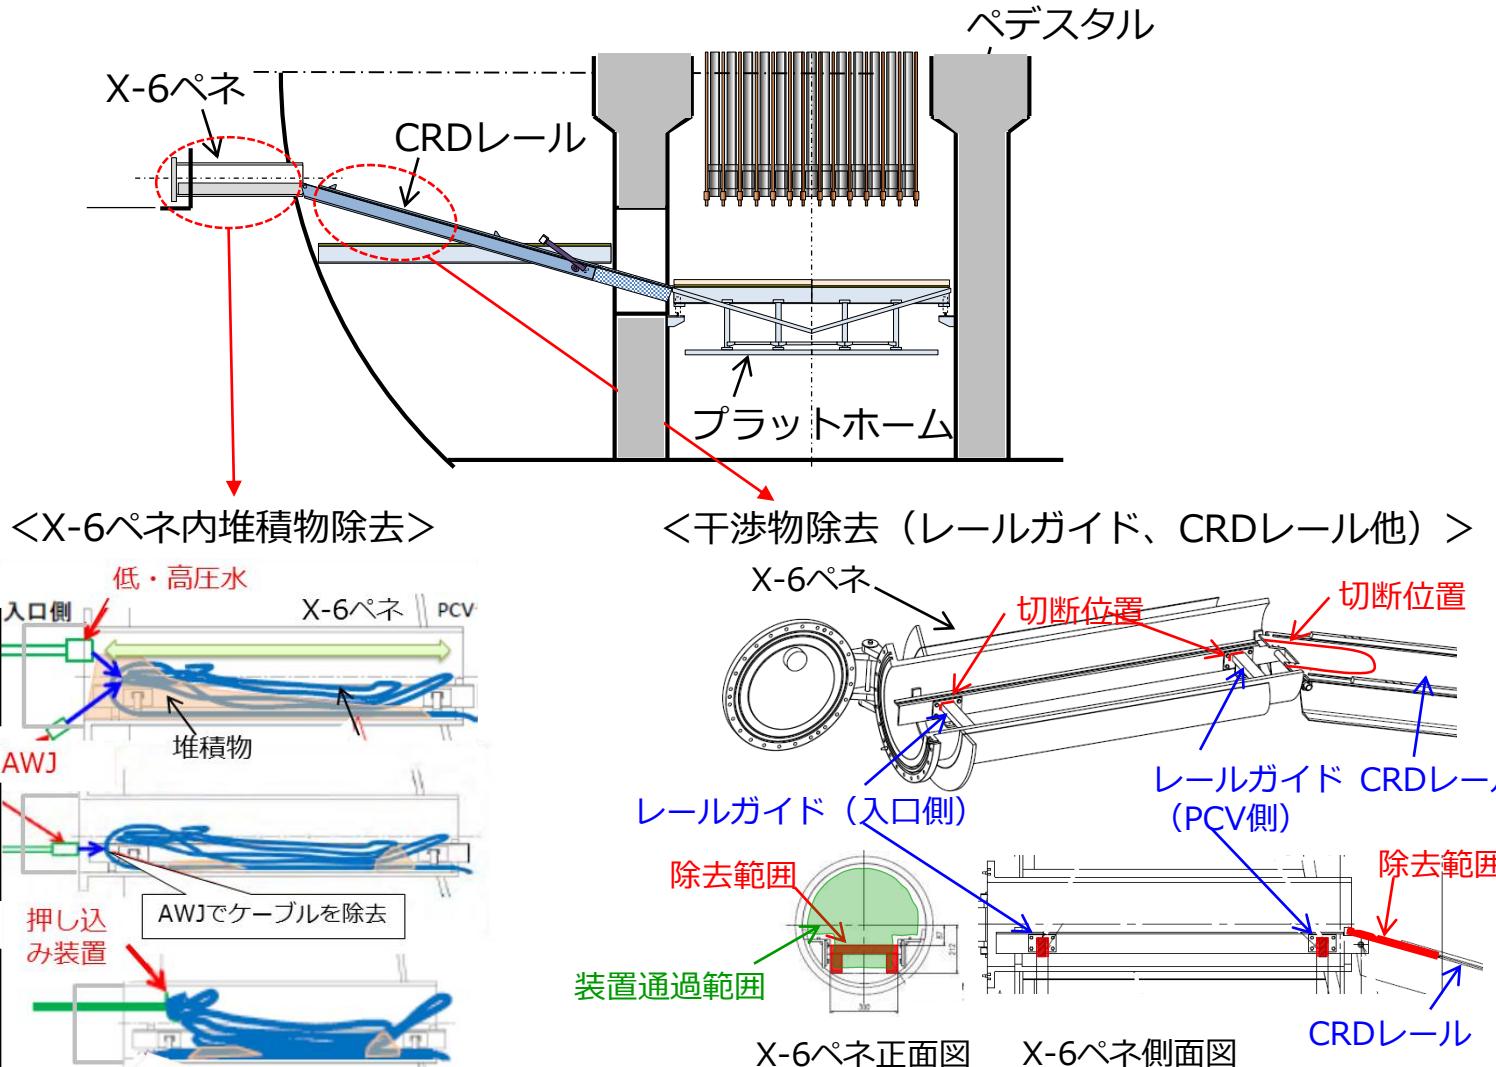
- X-6ペネハッチ開放後は、X-6ペネ内の堆積物除去や干渉物除去（レールガイド、CRDレール他）が控えており、安全かつ慎重に作業を進める必要がある。

※レールガイドは堆積物除去装置、CRDレール他はロボットアームで除去

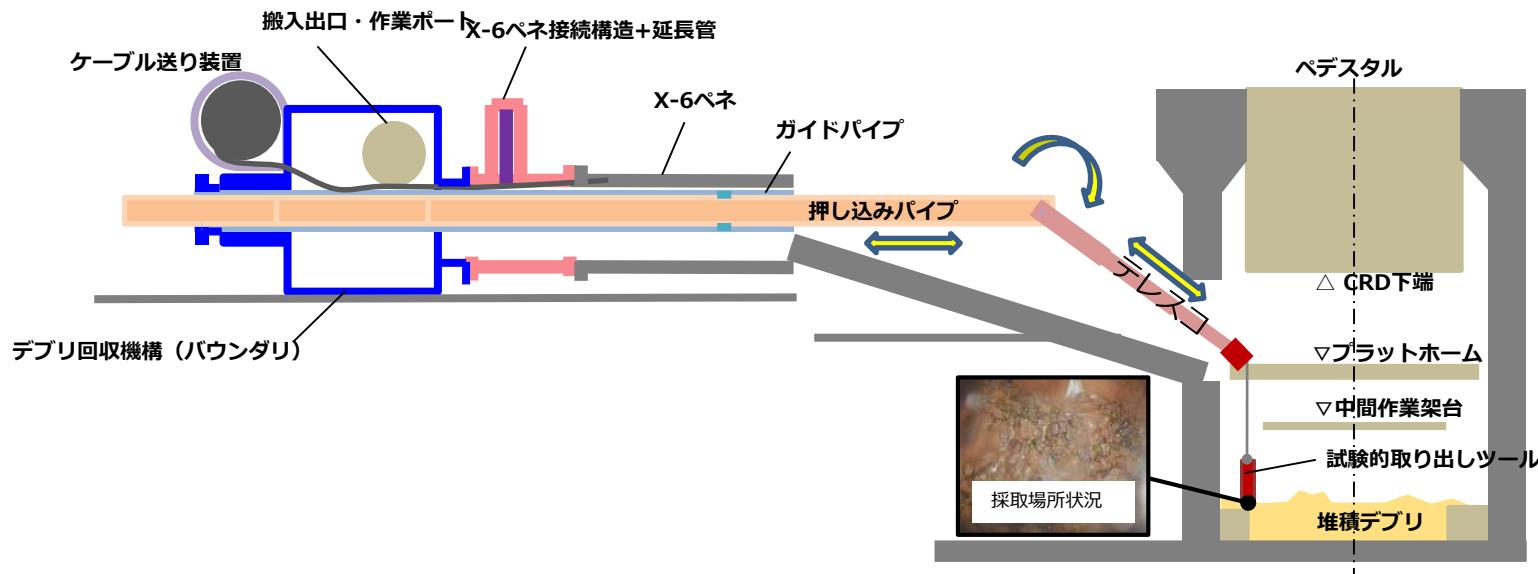
テレスコ式装置のイメージ図

- 現在、X-6ペネ開放に向けた準備作業にて確認されたハッチボルトの固着状況等を踏まえ、X-6ペネ内の堆積物が完全に除去できない場合でも、燃料デブリの取り出し可能な手法を検討することが必要。
- ロボットアームに加えて、これまでの調査等で用いた実績があり、ペデスタル底部へのアクセス性が確認できており、テレスコ式の装置についてもロボットアームでの内部調査・試験的取り出しを補完する手法として並行して検討。
