2号機 PCV内部調査・試験的取り出し作業の準備状況

2023年12月21日

技術研究組合 国際廃炉研究開発機構
東京電力ホールディングス株式会社

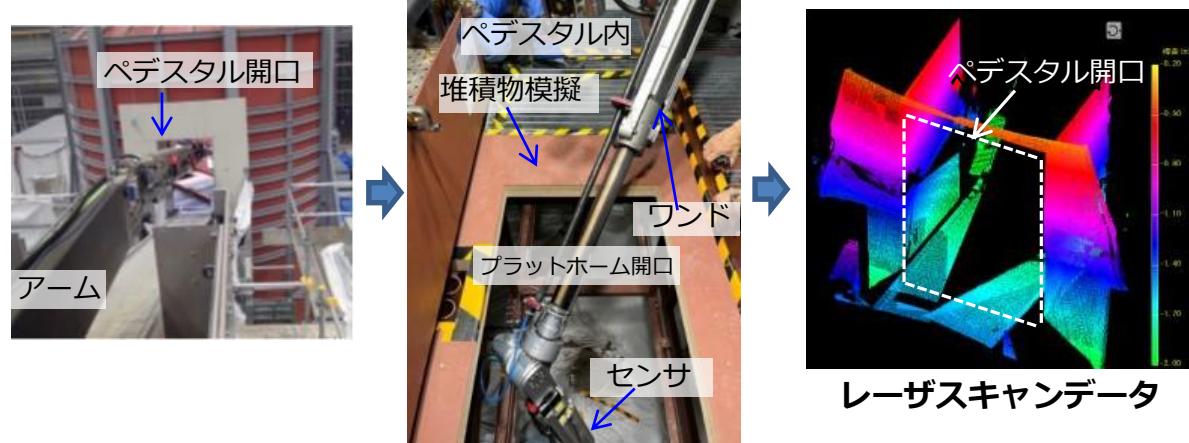
- ペデスタル底部までのアームアクセス（作業員補助）
- T&RF※の作成 **【完了】**

ステップ① ペデスタル底部までのアームのアクセス状況 ステップ② 点群データの取得

- アームの機能/適用性を見極めるため、重要かつ技術的ハードルが高い、「プラットホーム開口（狭隘部）を通過しペデスタル底部へのアームのアクセス」に着目した試験を実施中
- 作業員補助でのペデスタル底部までのアームアクセスが可能なこと、その過程にてT&RF※の作成完了及びレーザスキャンデータ取得が完了。さらにVRシステムへの当該取得データの反映が完了、現在、最終ステップ④実施中

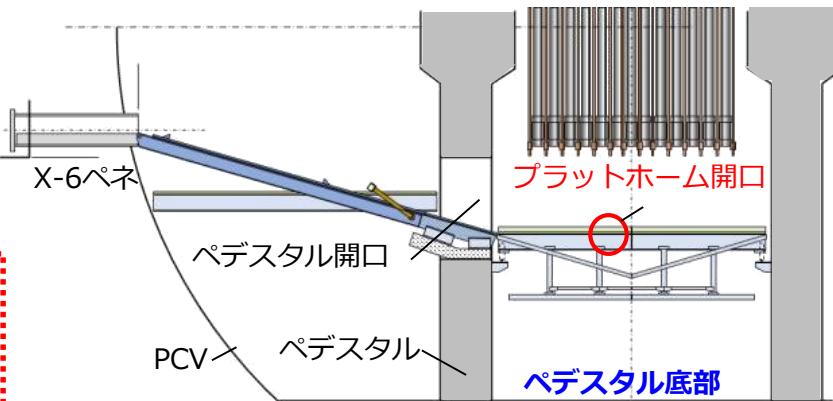
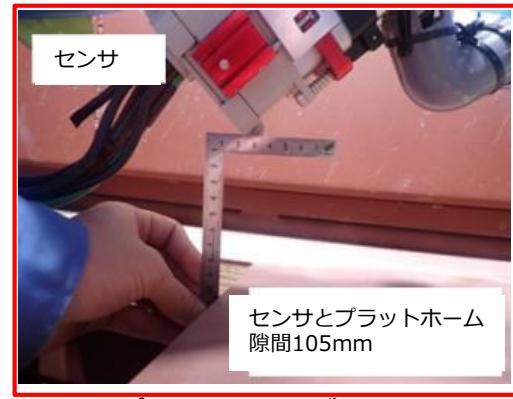
- アームVRシステムへの点群データの反映 **【完了】**

- T&RF※及びVRとカメラによる底部へのアクセス
 - VR精度の把握
 - カメラ視認性の確認

ステップ③④ 点群データ反映、遠隔アクセス状況

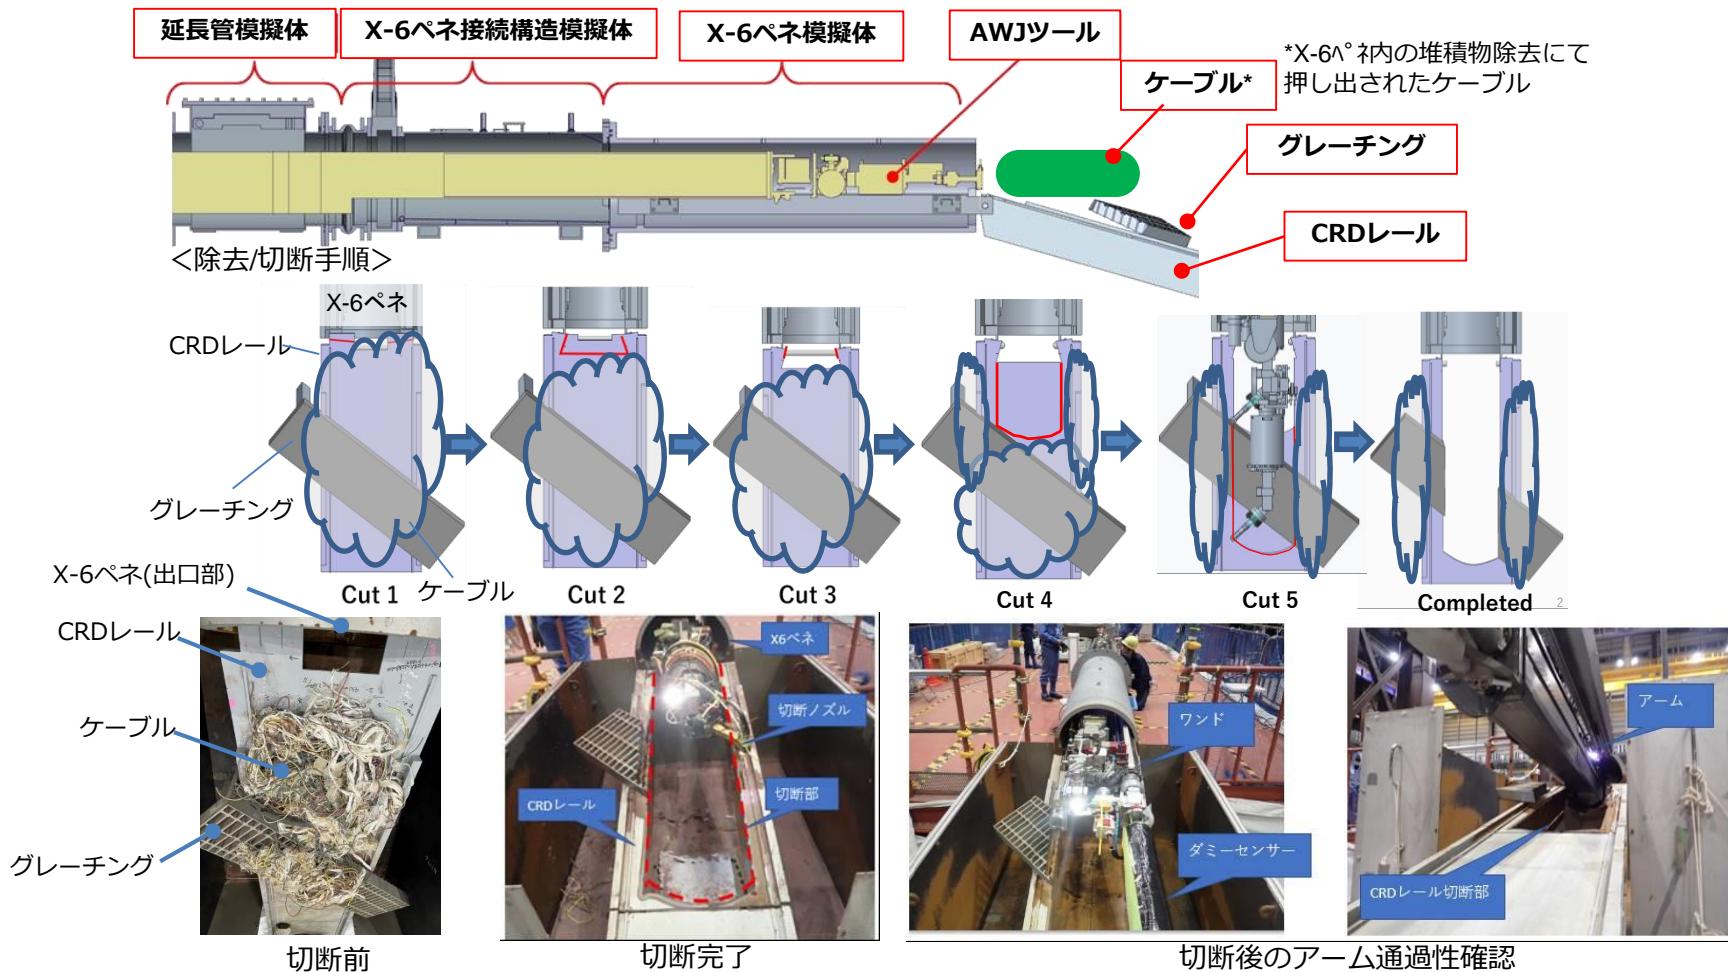
- アーム通過の障害物となるCRDレール、グレーチング、ケーブルの除去/切断を実施
- X-6ペネ出口の障害物をAWJで除去可能なこと及び除去後アームが通過可能なことを確認
- なお、CRDレール上のケーブル、堆積物の残置状態に応じたAWJノズルの角度、位置調整等に時間を要するため、作業効率化（作業時間短縮）についても継続検討中

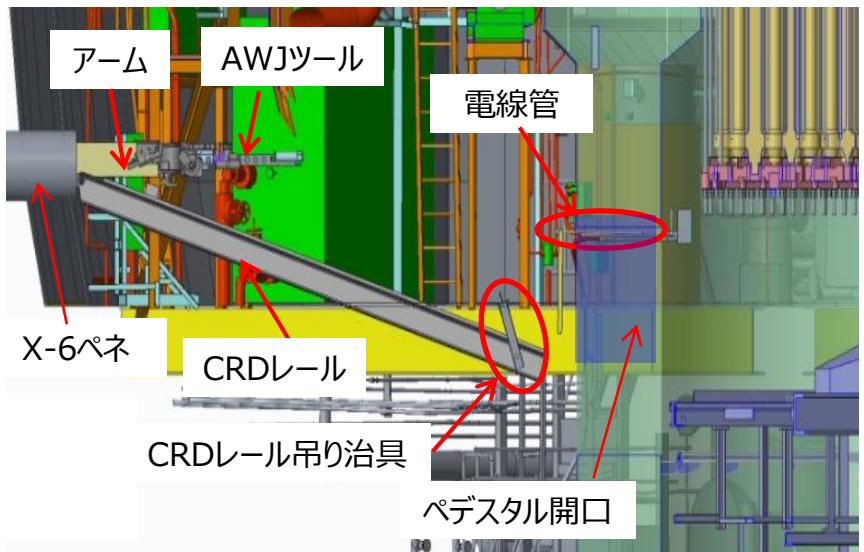
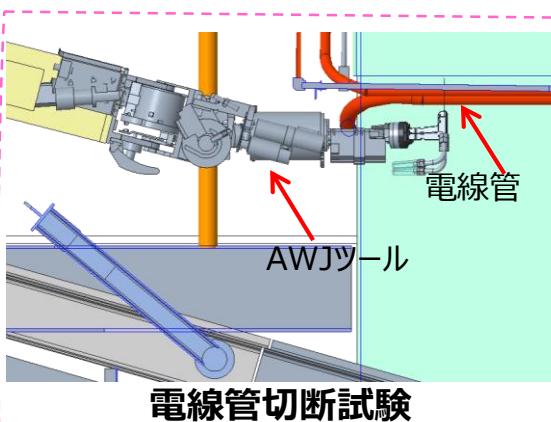
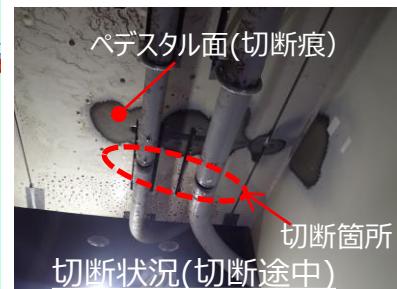
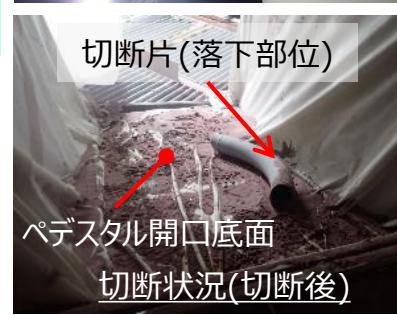
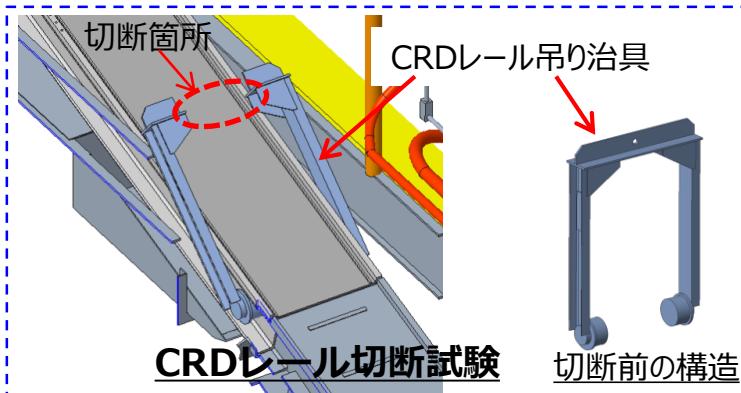
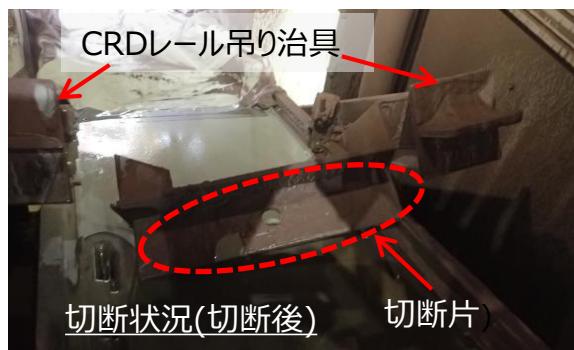
- AWJツールをアームに搭載し、アーム通過の障害物となるCRDレール吊り治具、ペデスタル開口部の電線管の切断試験を実施
- アーム先端に搭載したカメラによる視認にてCRDレール吊り具、電線管とも、計画通り切断できることを確認
- なお、CRDレール同様AWJノズルの角度、位置調整等に時間要するため、今後、作業効率化（作業時間短縮）についても継続検討中

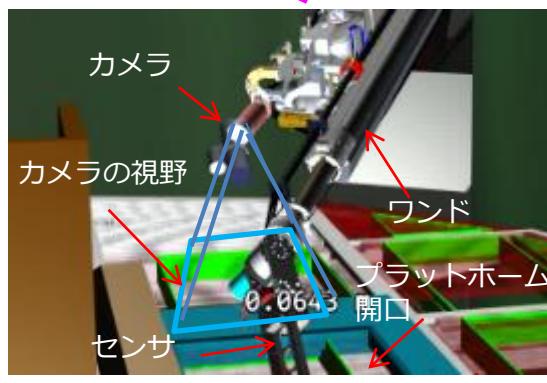
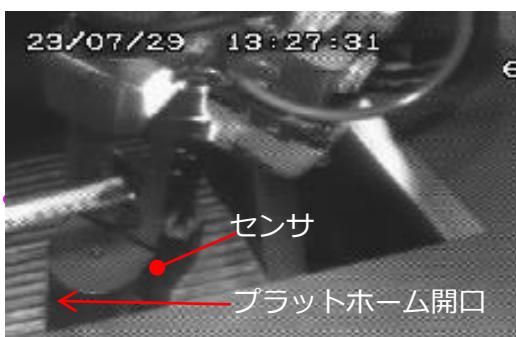
アームの後方（ワンド後端）

※カメラ①を後ろ向きに反転し、ワンド動作時に後端部と周辺構造物が干渉しないようカメラにて隙間を確認。

カメラの画像（視認性は問題無し）

- ペデスタルアクセス試験はVR及びT & RF機能による遠隔自動運転をベースに実施予定だが、特にアームの進行方向及び後方(ワンド後端)のカメラによる視認性について確認
- VR精度評価結果も踏まえ、特にプラットホーム開口通過時のワンド後端の視認性改善を目的に後方確認用カメラの追設を検討中

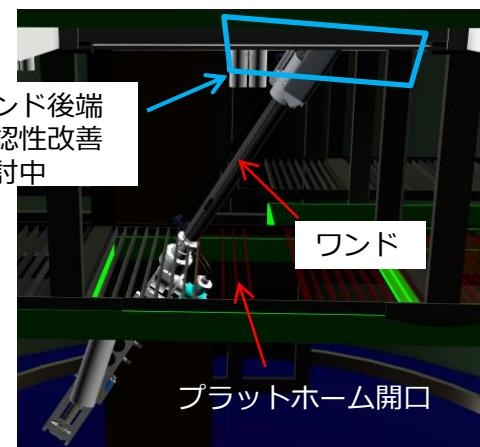
アーム先端をプラットホーム開口部に進入させた状態

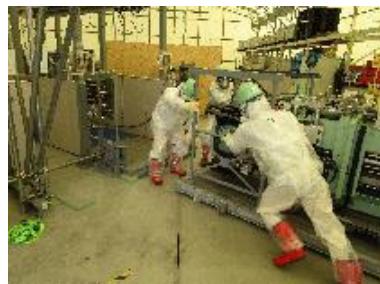
堆積物除去装置
(低圧水) 設置

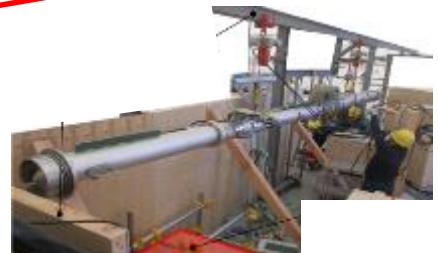
スプレイ治具設置
※X-53ペネに接続

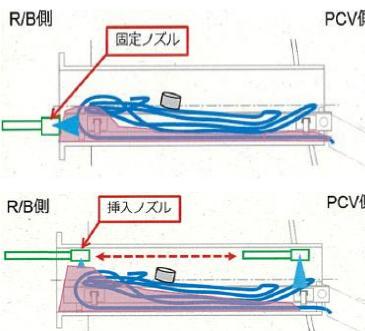
堆積物除去（低圧水）
※遠隔作業

ドーザツールによる堆積物の押し込み、
低圧水の噴射による堆積物の除去

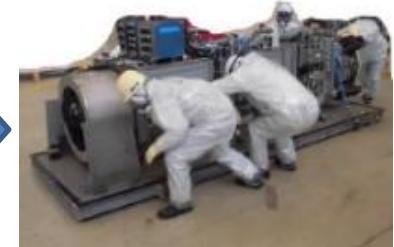
堆積物除去装置
(低圧水) 撤去

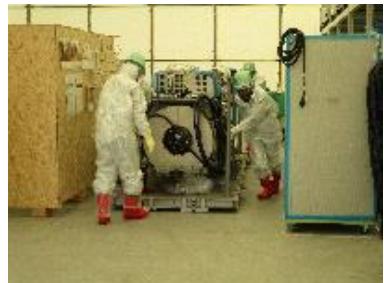
堆積物除去装置
(高圧水、AWJ) 設置

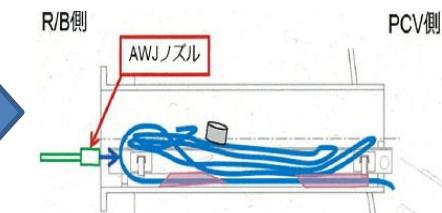
堆積物除去装置
(高圧水、AWJ)

※遠隔作業
ドーザツールによる堆積物の押し込み、
高圧水・AWJの噴射による堆積物の除去

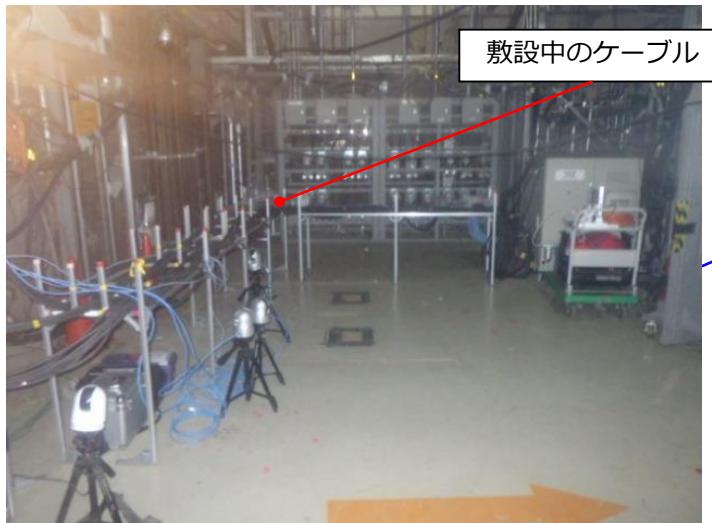
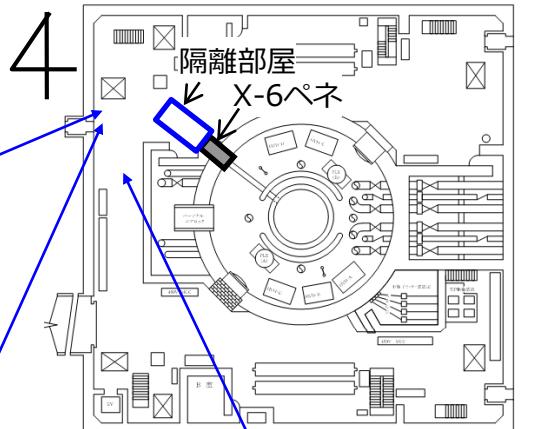
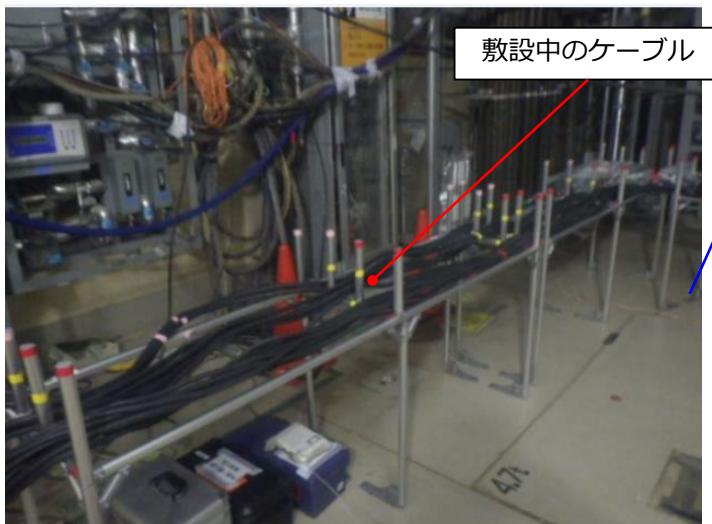
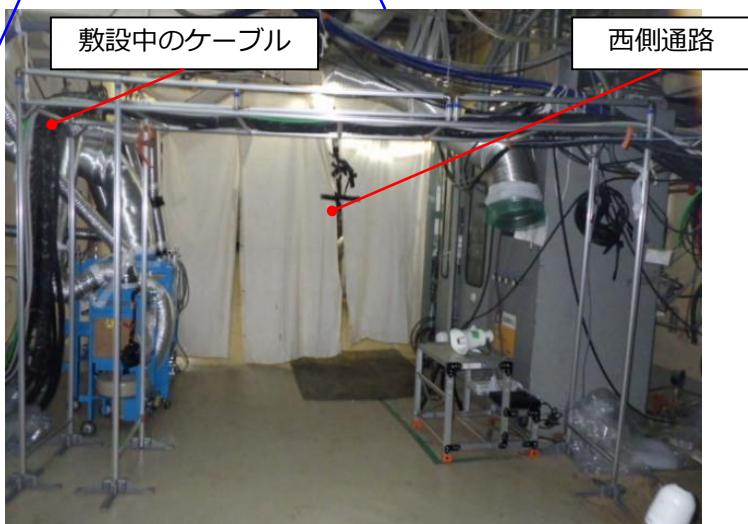
- ・ X-6ペネ内堆積物除去装置の設置に向けて、原子炉建屋 1 階にケーブル等の敷設を実施。
- ・ 現場設置の事前確認として、1F構内で堆積物除去装置（低圧水）及びスプレイ治具の動作確認等を実施。

ケーブル敷設状況 (原子炉建屋 1 階北西エリア)

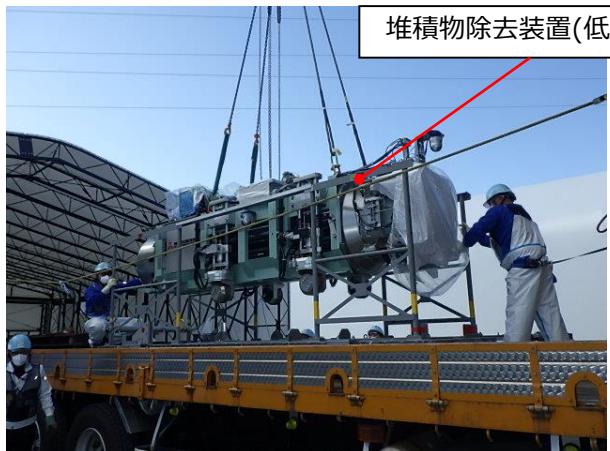
堆積物除去装置運搬状況

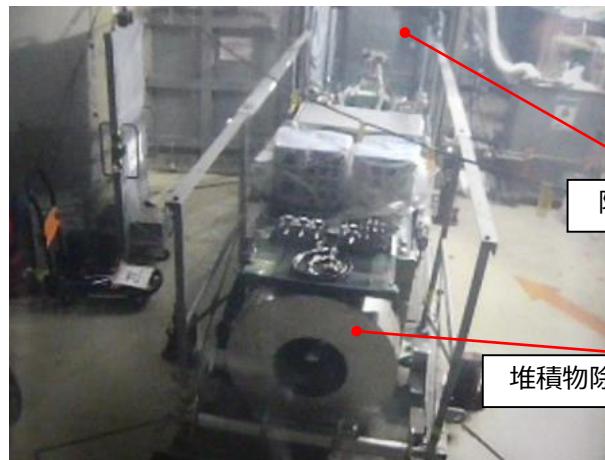
堆積物除去装置（低圧水）隔離部屋に搬入

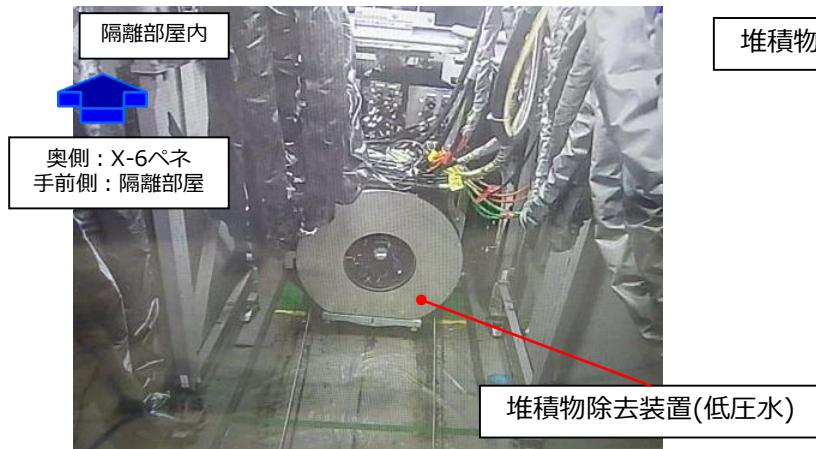
堆積物除去装置（低圧水）を
X-6ペネフランジに接続中

※装置後方から撮影

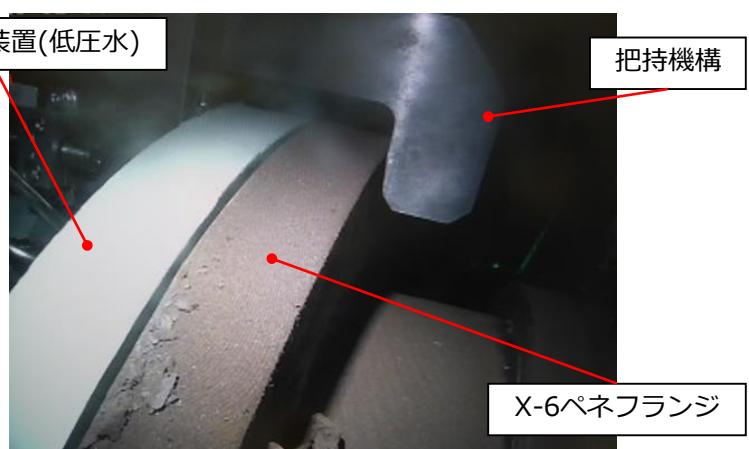
- 堆積物除去装置（低圧水）の原子炉建屋内及び隔離部屋内への搬入、ケーブル等の接続が完了
- X-6ペネフランジへの接続（把持）を行い、フランジシール部の加圧確認を実施し問題がないことを確認
- 引き続き、スプレイ治具の設置作業を実施中

X-6ペネフランジに接続（把持）

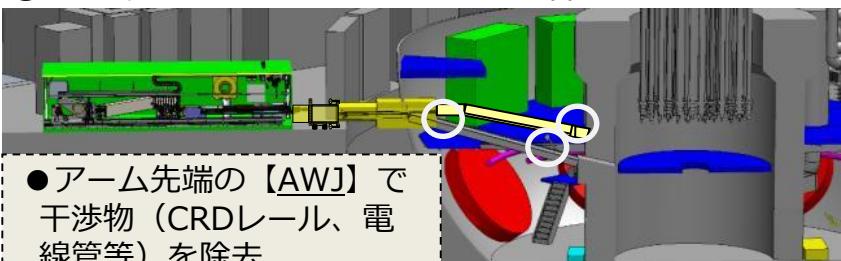
①ロボットアームによるPCV内部調査

- アーム先端の【AWJ】で干渉物(CRDレール、電線管等)を除去

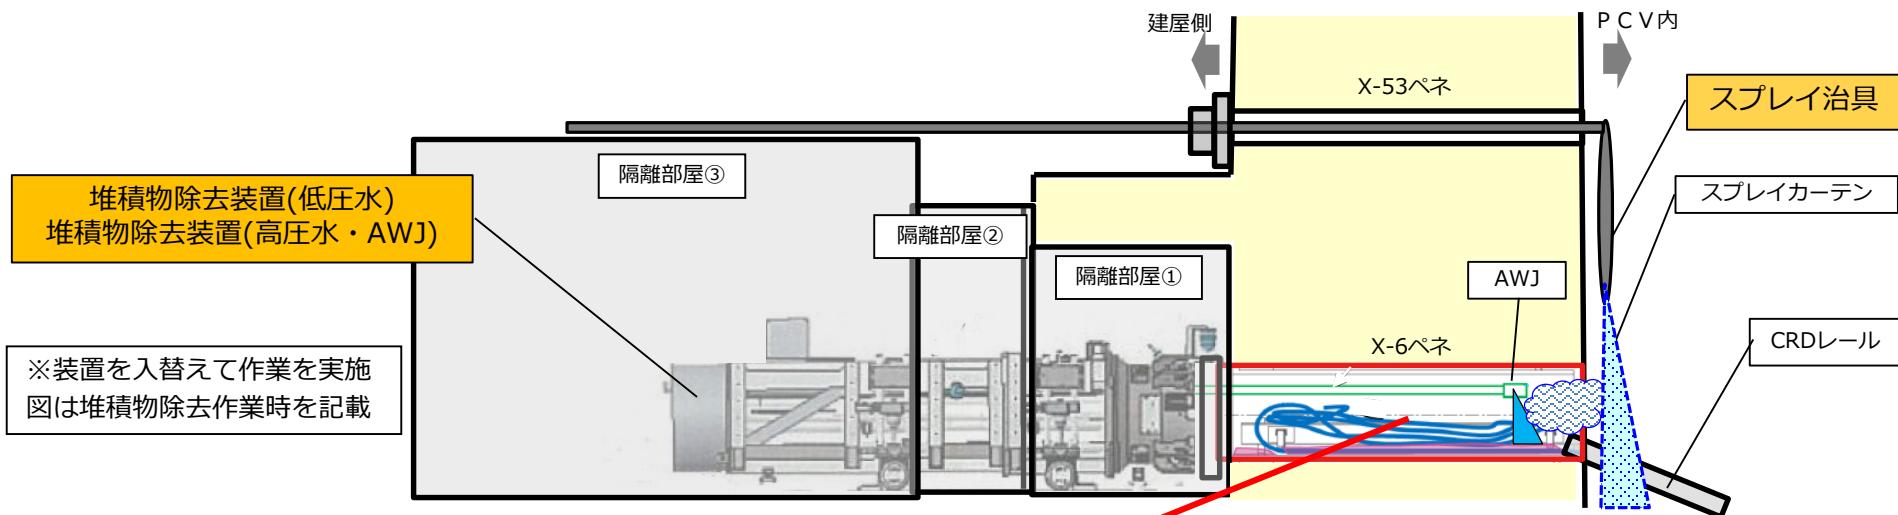
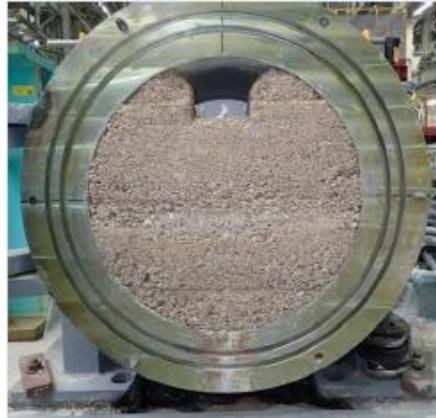
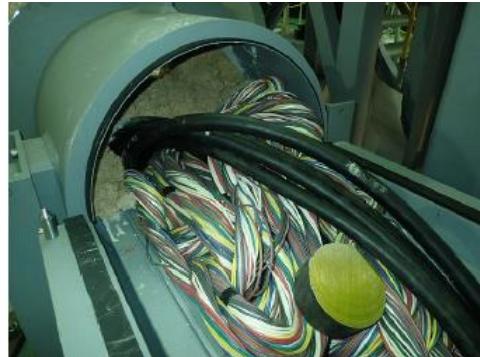
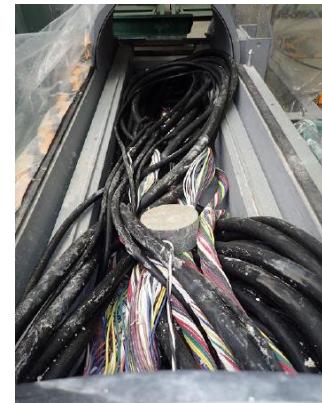
- スプレイ治具によるPCV内のダスト飛散抑制
- 堆積物除去装置（低圧水・ドーザツール）を用いてX-6ペネ内の堆積物を除去
- 堆積物除去装置（高圧水・AWJ・ドーザツール）を用いてX-6ペネ内の堆積物を除去

X-6ペネ内の状態(模擬)

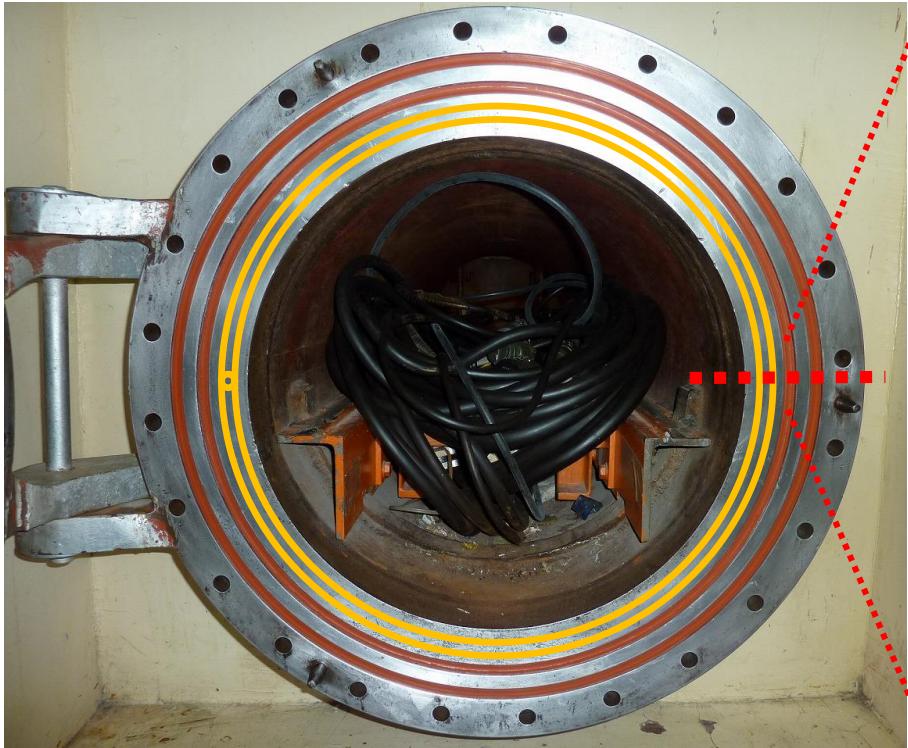
震災前のX-6ペネハッチ（開放時）

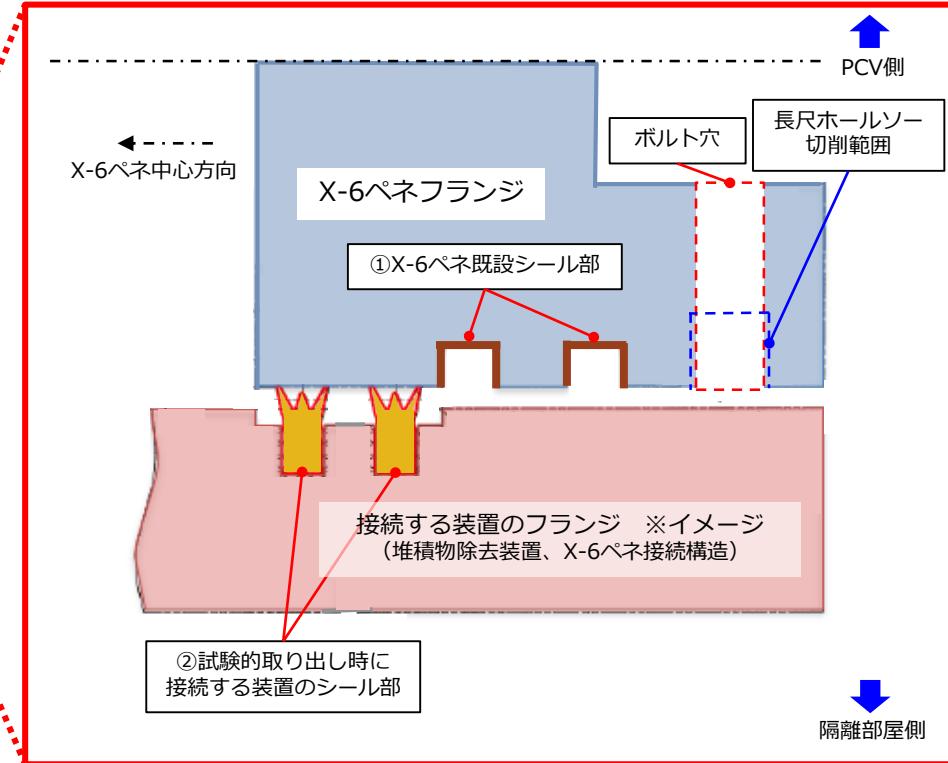
X-6ペネ接続時のシール位置（上から見た図）

- : ①X-6ペネ既設シール部
- : ②試験的取り出し時に接続する装置のシール部
※堆積物除去装置、X-6ペネ接続構造

- ・ハッチ開放後のフランジ面に堆積物除去装置、X6ペネ接続構造を接続
