# 2号機 PCV内部調査・試験的取り出し作業の準備状況

2023年11月30日

技術研究組合 国際廃炉研究開発機構  
東京電力ホールディングス株式会社

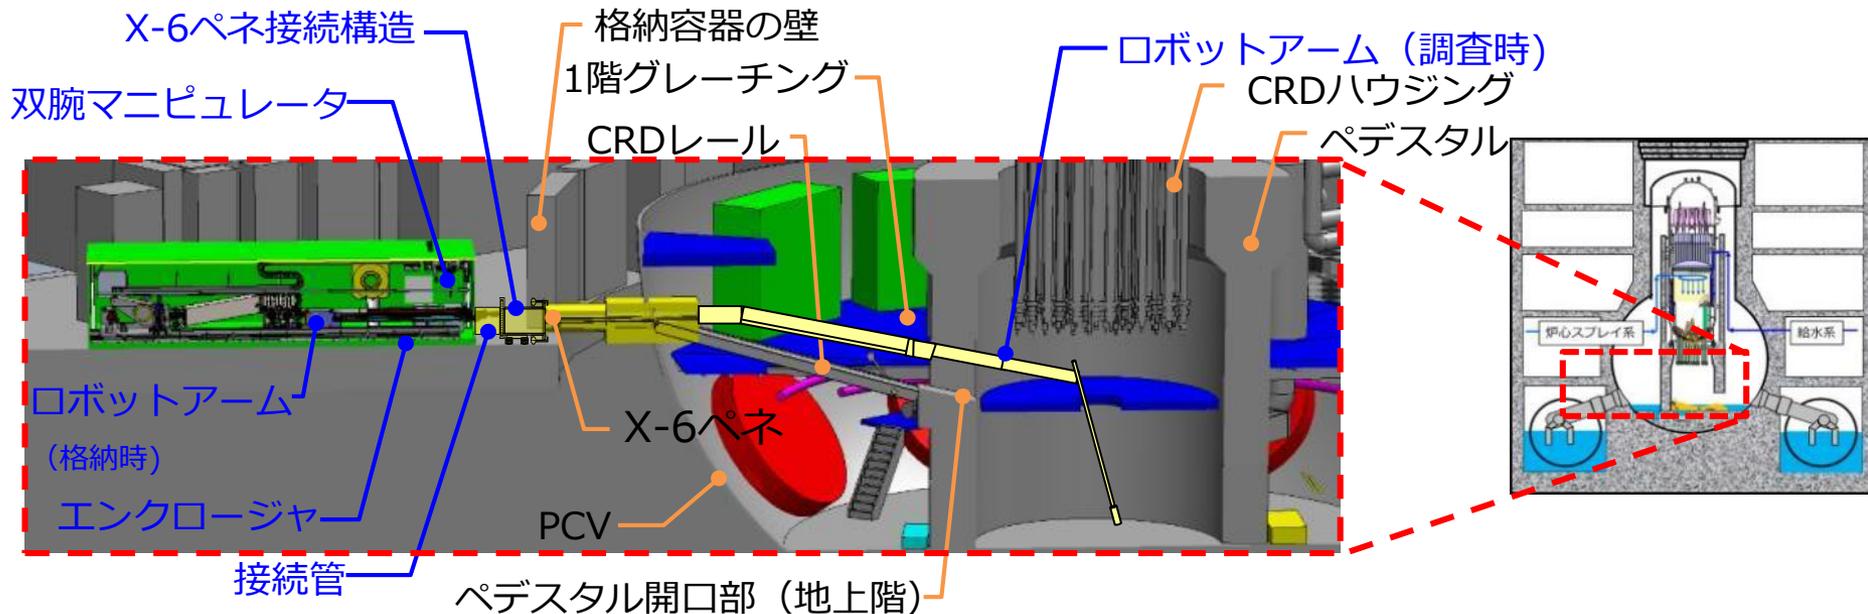
- 2号機においては、PCV内部調査及び試験的取り出し作業の準備段階として、作業上の安全対策及び汚染拡大防止を目的として、今回使用する格納容器貫通孔（以下、X-6ペネ）に下記設備を設置する計画
  - X-6ペネハッチ開放にあたり、PCVとの隔離を行うための作業用の部屋（隔離部屋）
  - PCV内側と外側を隔離する機能を持つ X-6ペネ接続構造
  - 遮へい機能を持つ 接続管
  - ロボットアームを内蔵する金属製の箱（以下、エンクロージャ）
- 上記設備を設置した後、アーム型装置をX-6ペネからPCV内に進入させ、PCV内障害物の除去作業をいつつ、内部調査や試験的取り出しを進める計画

2号機 内部調査・試験的取り出しの計画概要

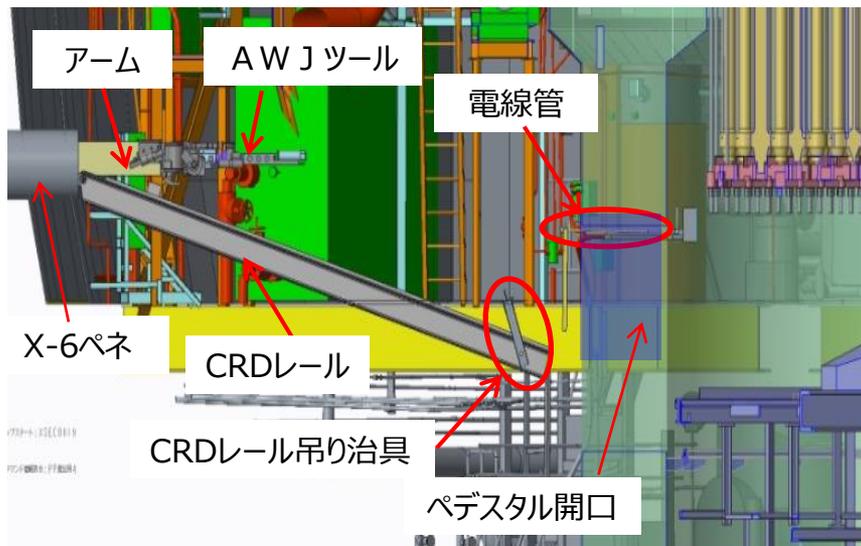
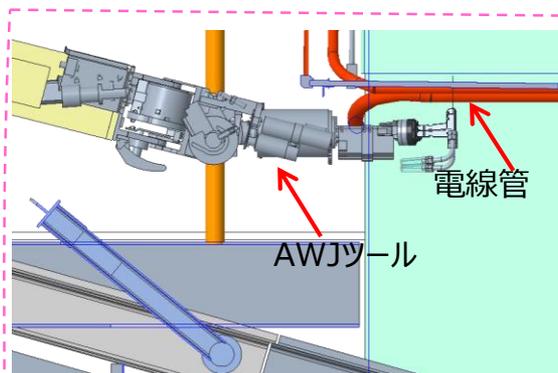
- AWJツールをアームに搭載し、アーム通過の障害物となるCRDレール吊り治具、ペDESTAL開口部の電線管の切断試験を実施
- アーム先端に搭載したカメラによる視認にてCRDレール吊り具、電線管とも、計画通り切断できることを確認
- なお、CRDレール同様AWJノズルの角度、位置調整等に時間を要するため、今後、作業効率化（作業時間短縮）についても検討予定

電線管切断試験

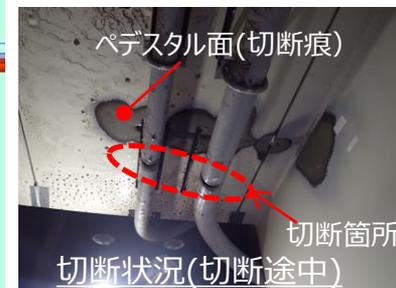
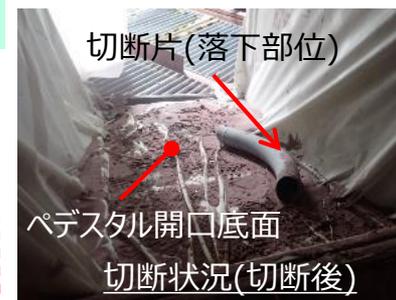
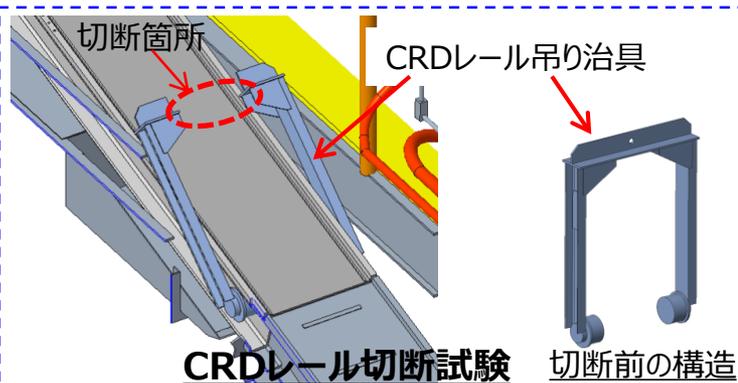
CRDレール切断試験

切断前の構造

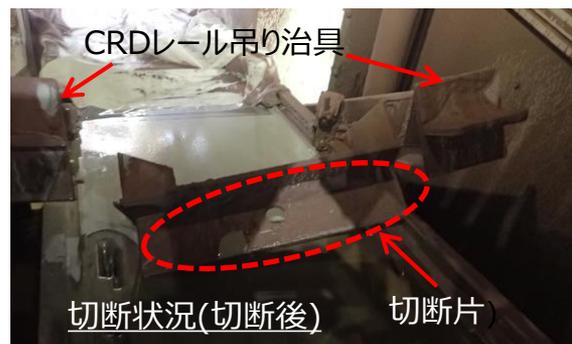
切断状況(切断後)

切断片

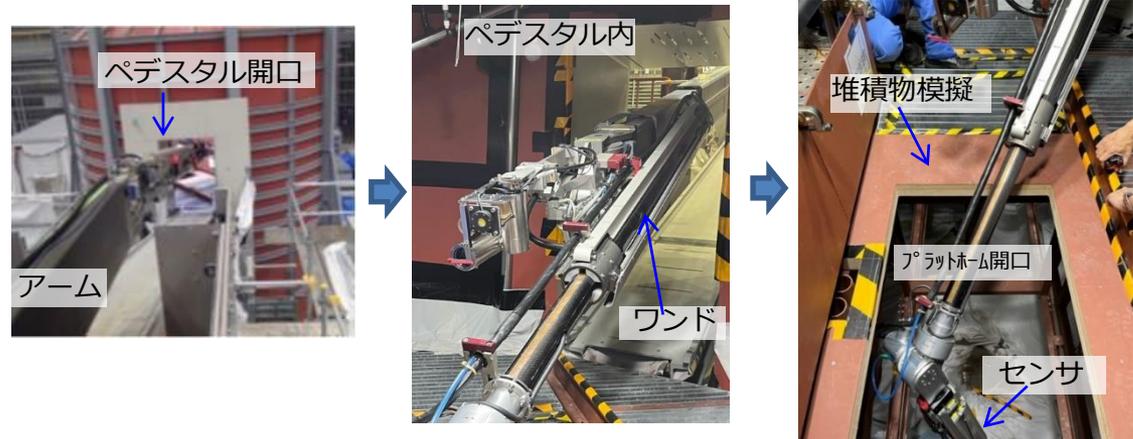
- ペDESTAL底部までのアームアクセス（作業員補助）
- T&RF※の作成 **【完了】**

ペDESTAL底部までのアームのアクセス状況（ステップ①）

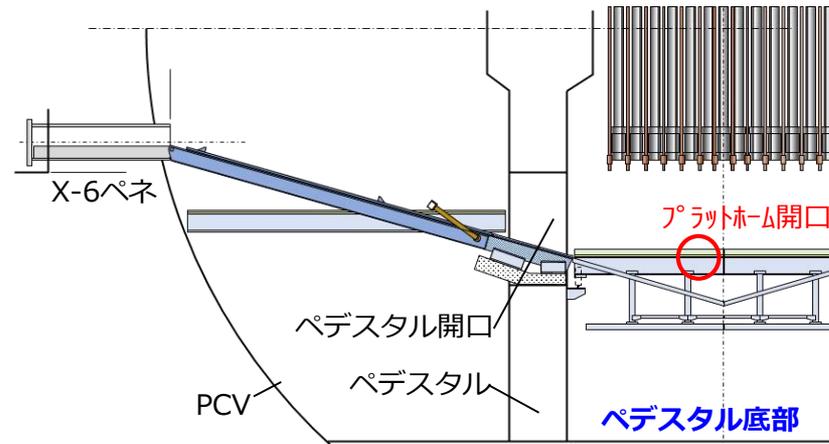
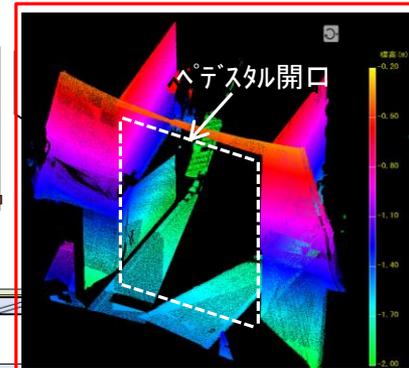
- アームにレーザスキャナを搭載し、アーム周辺の障害物の位置・形状データ（点群データ）取得 **【完了】**

レーザスキャンデータ  
ステップ② 点群データの取得

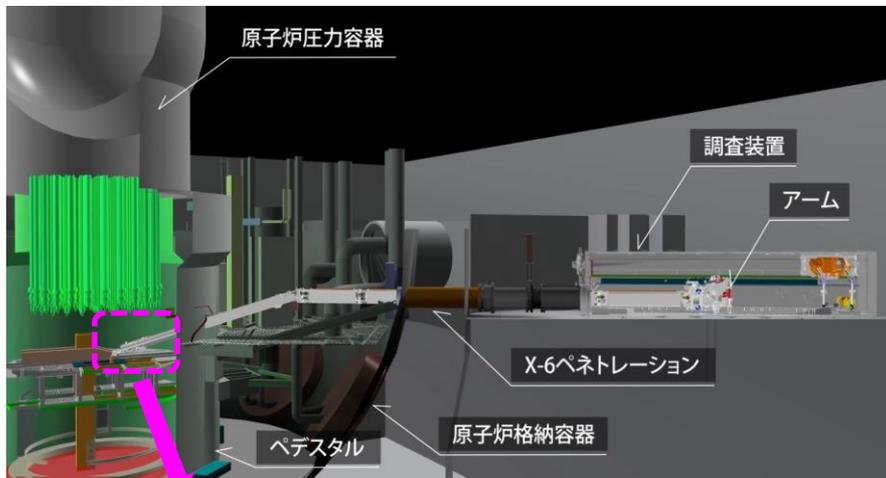
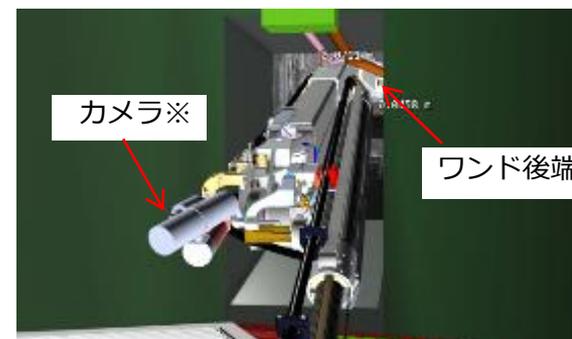
- ペDESTALアクセス試験はVR及びT & RF機能による遠隔自動運転をベースに実施予定だが、特にアームの進行方向及び後方(ワンド後端)のカメラによる視認性について確認
- VR精度評価結果も踏まえ、カメラ追設等の改良を検討中

アームの後方 (ワンド後端)

※カメラ①を後ろ向きに反転し、ワンド動作時に後端部と周辺構造物が干渉しないようカメラにて隙間を確認。VR精度評価結果も踏まえ、装置改良を検討予定

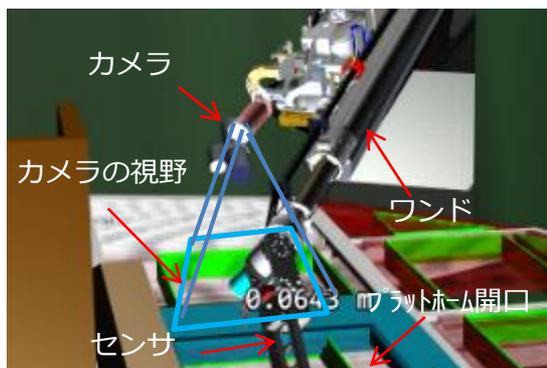
VR画面

アーム先端をプラットフォーム開口部に進入させた状態

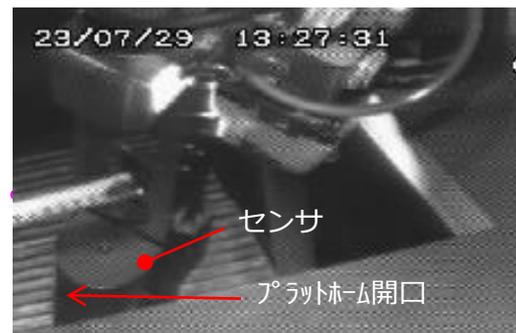
カメラの画像 (視認性は問題無し)

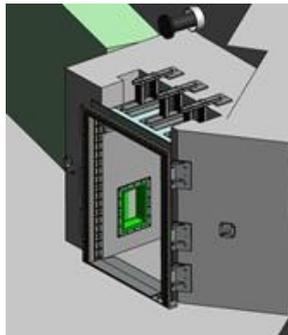
隔離部屋①の設置

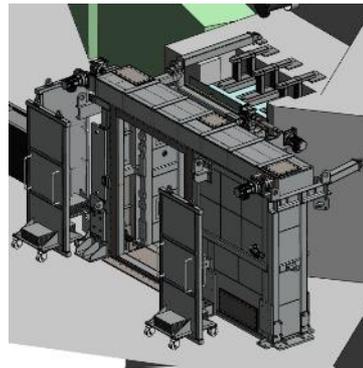
隔離部屋②の設置

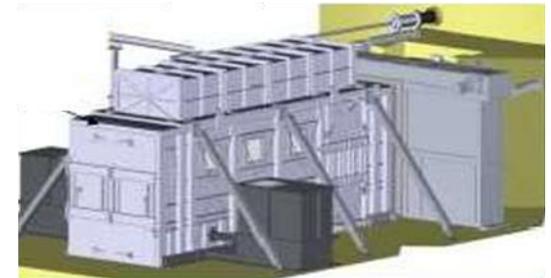
隔離部屋③の設置

※ロボットアーム設置前まで使用

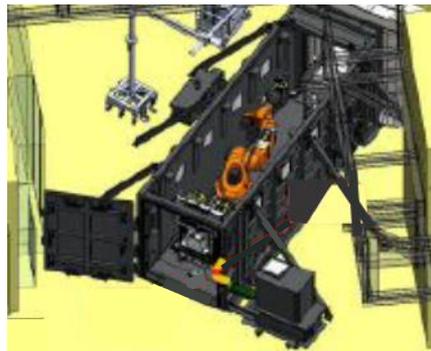
ハッチ開放装置の  
隔離部屋③への搬入

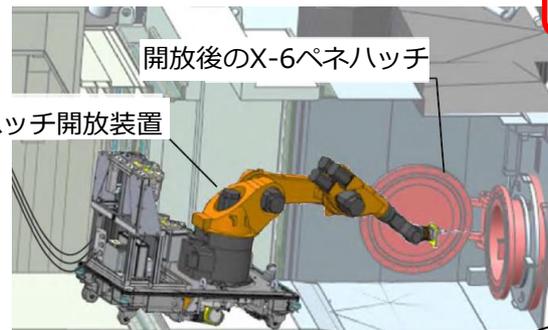
ハッチ開放装置による  
X-6ペネハッチ開放

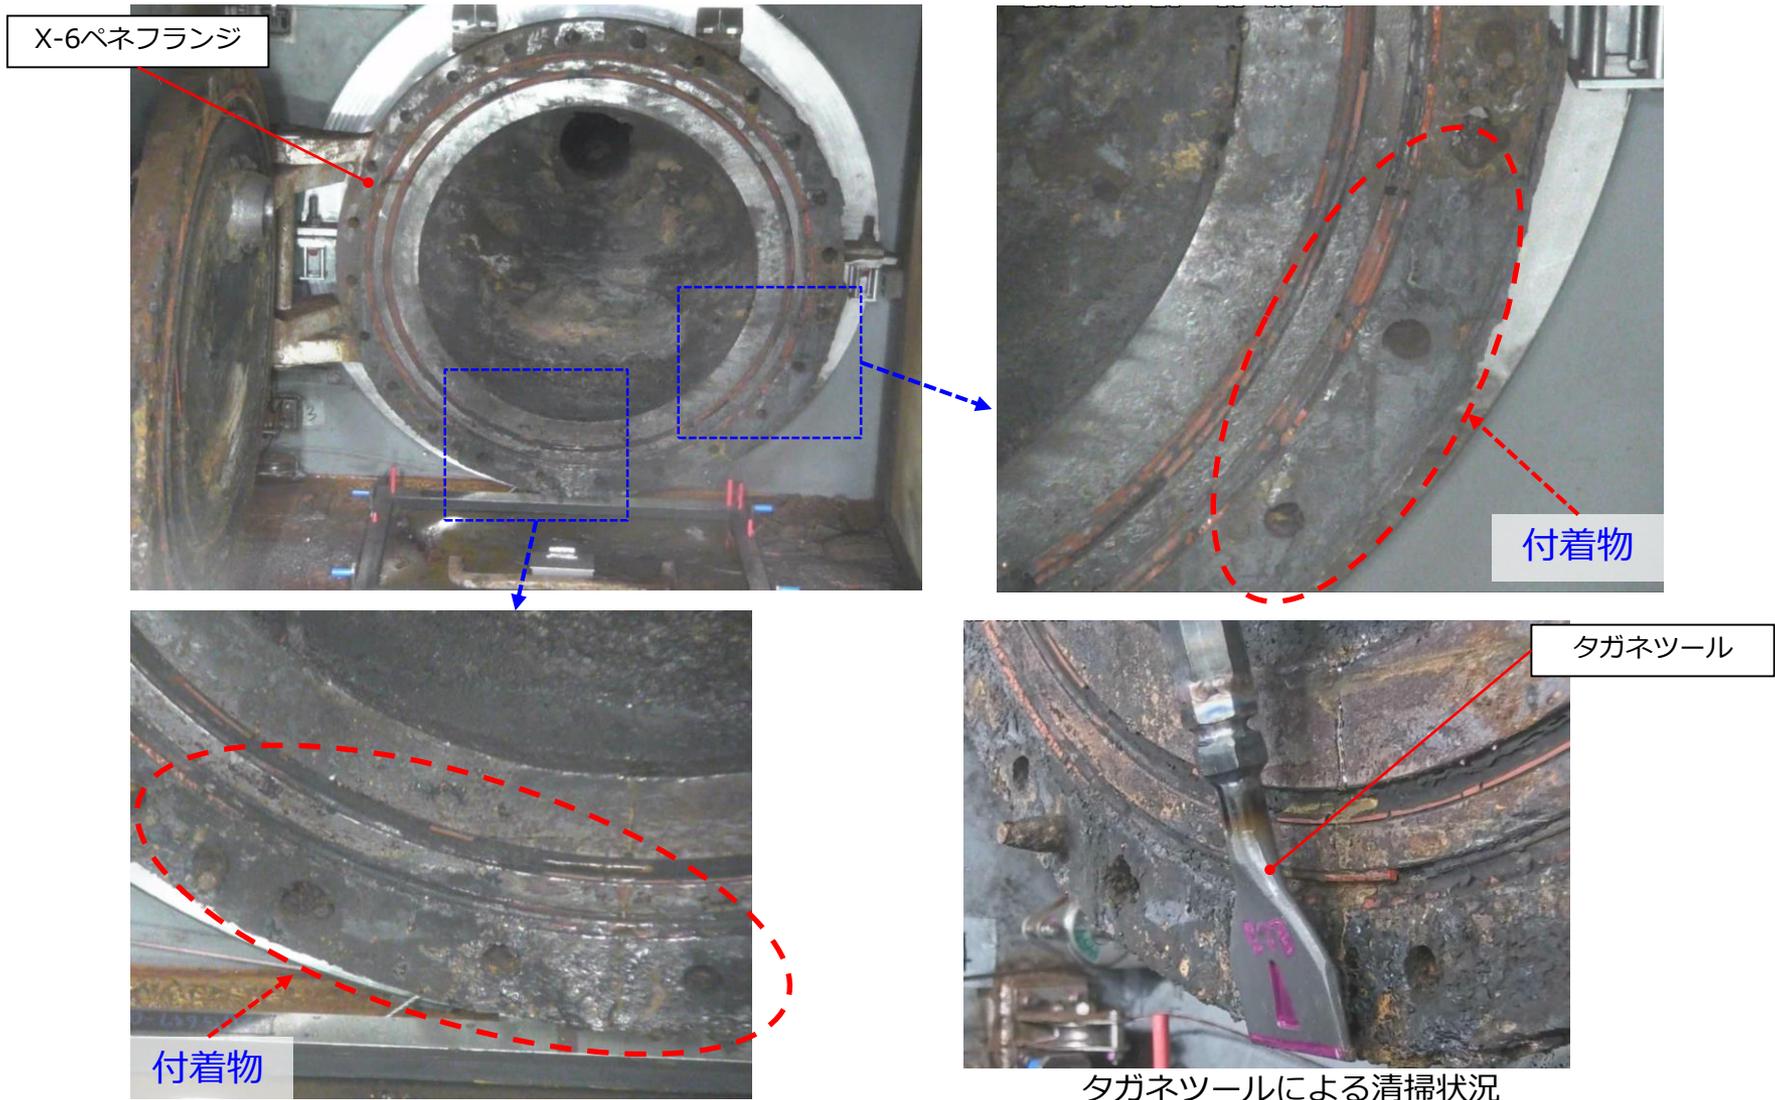
- ハッチ開放後、堆積物除去作業に向けてX-6ペネフランジ面の清掃など装置設置の準備を開始
- レーザ清掃、バフ清掃等を実施したが、フランジ面の付着物(一部)が除去しきれないことから、タガネツールを使用し清掃を実施

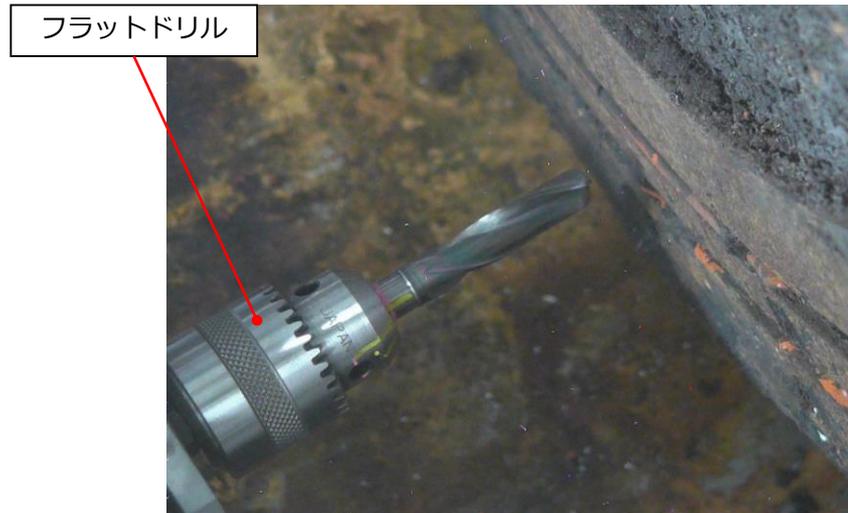
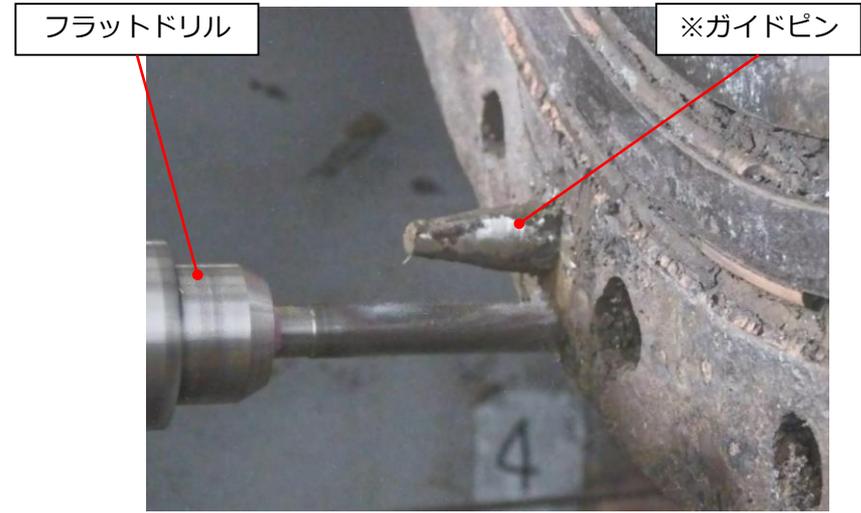
- タガネツールを使用しても、フランジ面の付着物(一部)が除去しきれないため、フラットドリルによる切削、カップホイールによる研磨を実施し、フランジ面の清掃を実施

フランジ清掃状況 (フラットドリル)

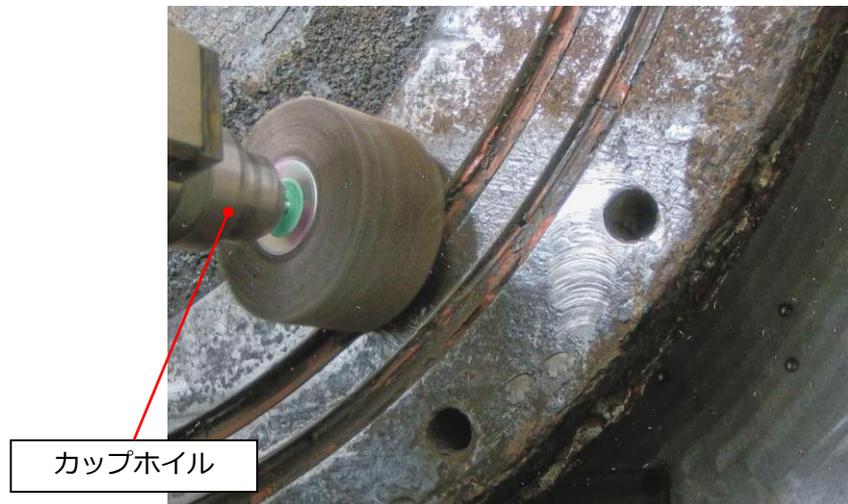
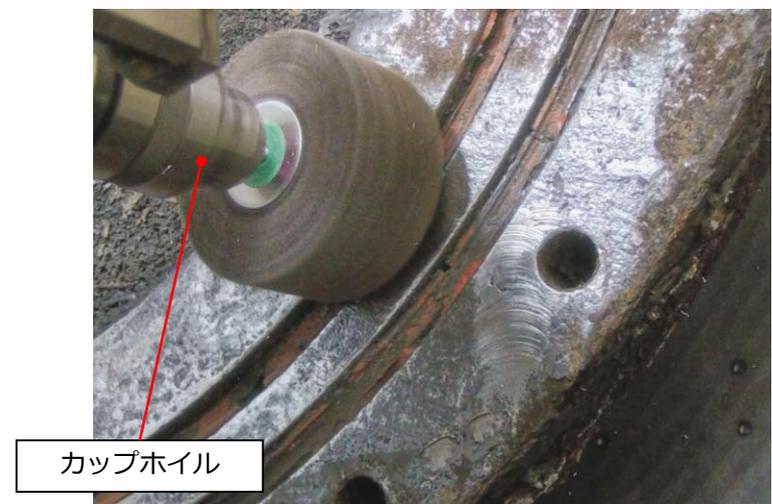
フランジ清掃状況 (カップホイール)

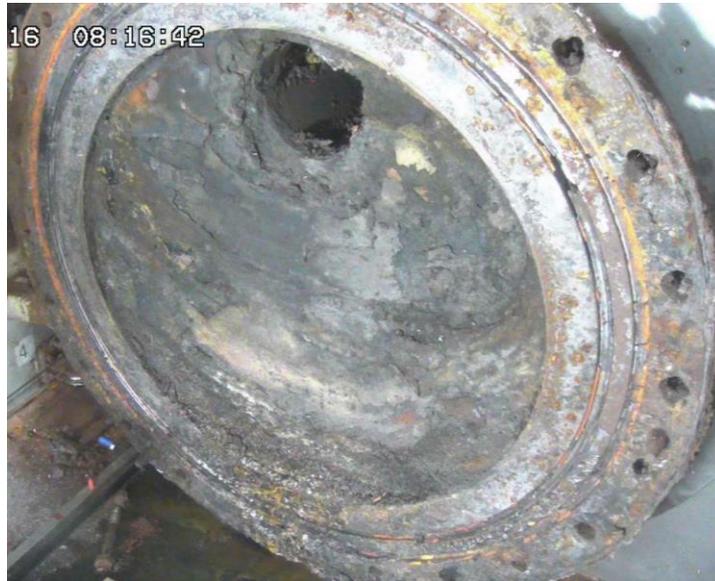
フランジ清掃前

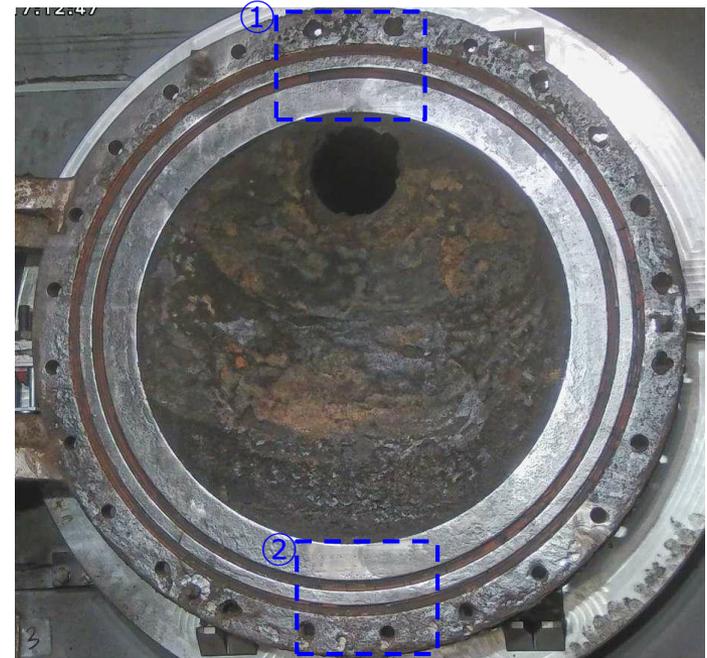
- X-6ペネフランジ面清掃及びフランジ表面の付着物除去後のレーザ計測によりフランジ面の状況確認を行い、次工程への移行が可能であることを確認
- フランジ面の一部があばた状になっているが、堆積物除去装置やX-6ペネ接続構造を接続する際はフランジ面シール部の加圧やグリス等の塗布でシール確保が可能と判断

フランジ清掃後

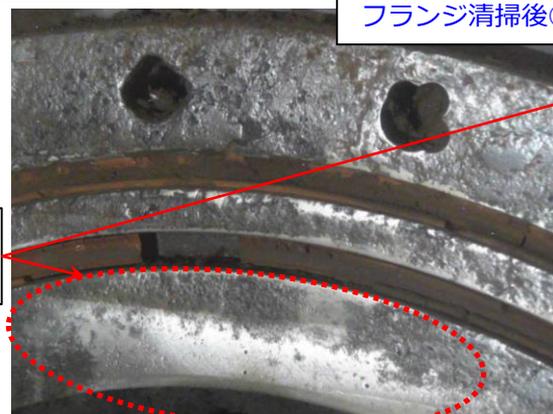
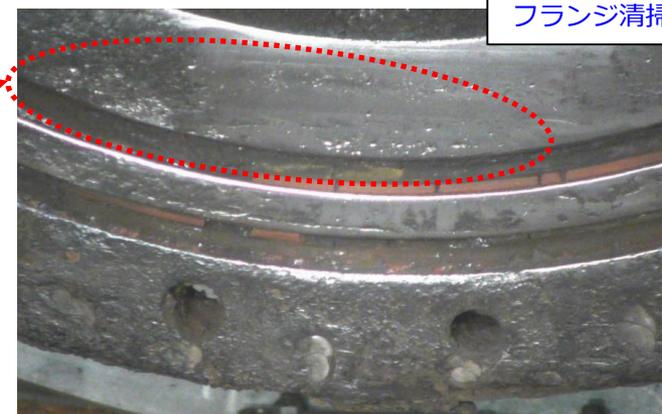
フランジ清掃後①

フランジ清掃後②

フランジ面の一部があばた状になっていることを確認

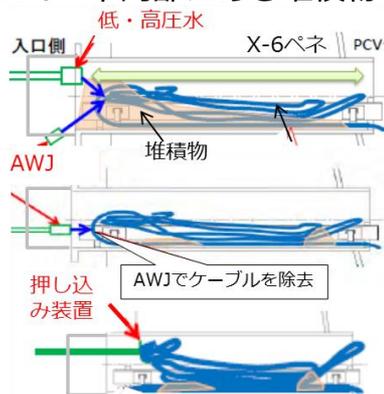
X-6ペネ内部にある堆積物・ケーブル類を除去する

- 【低・高圧水】で堆積物の押し込み
- 【AWJ】でケーブル除去
- 【押し込み装置】でケーブルを押し込み

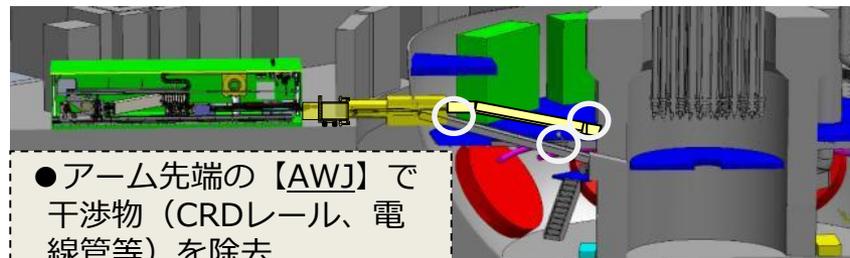
① ロボットアームによるPCV内部調査

- アーム先端の【AWJ】で干渉物（CRDレール、電線管等）を除去

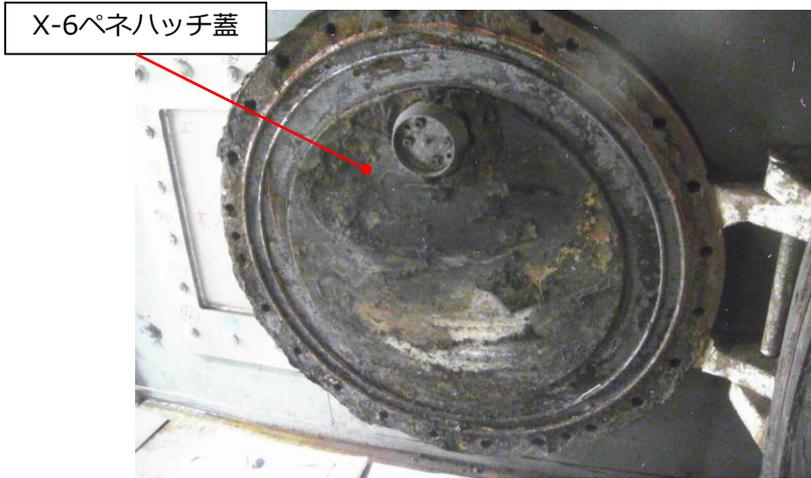
X-6ペネハッチ蓋 (裏面) 清掃前

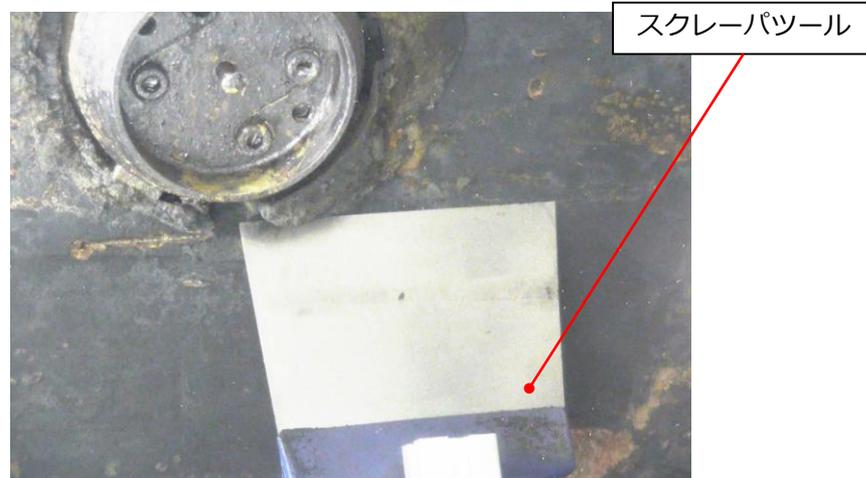
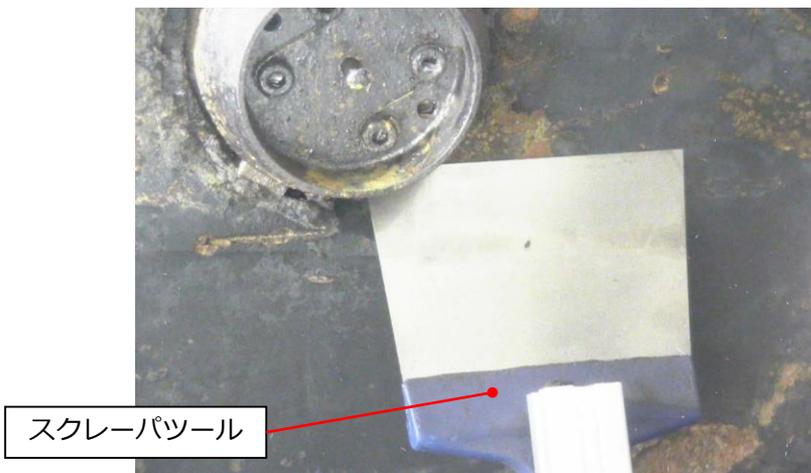
- X-6ペネハッチ蓋 (裏面) についてスクレーパを使用し清掃を実施

X-6ペネハッチ蓋 (裏面) 清掃中

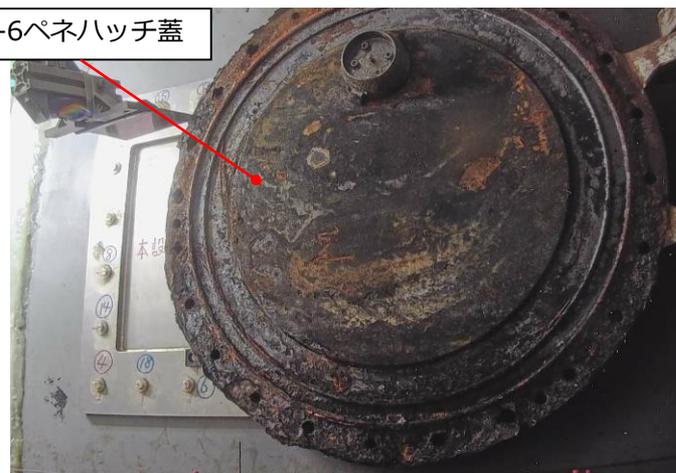
X-6ペネハッチ蓋 (裏面) 清掃後

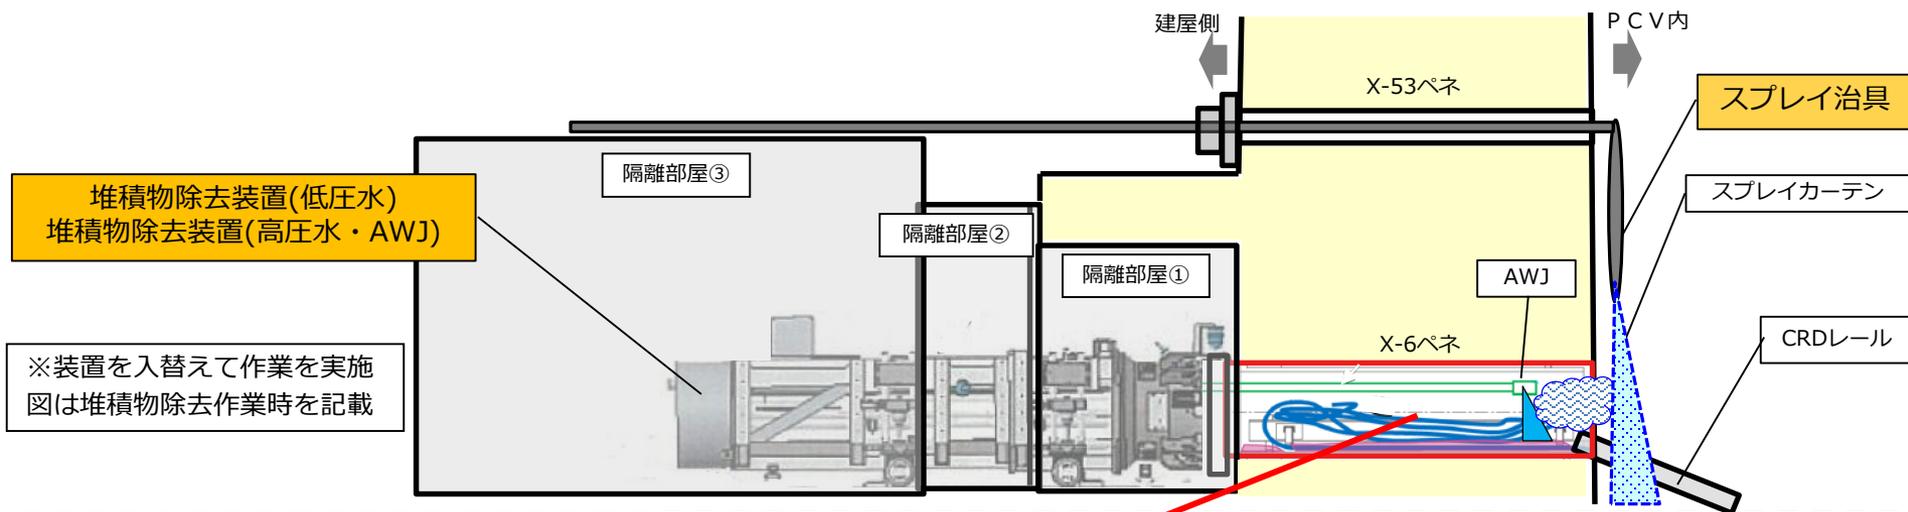
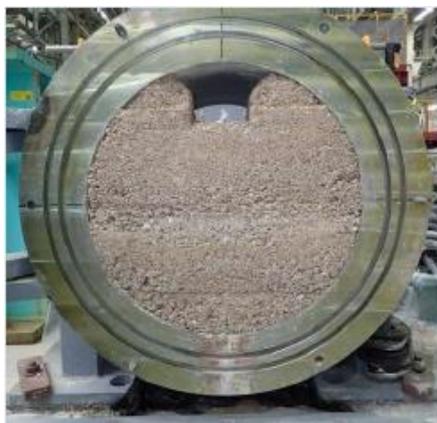
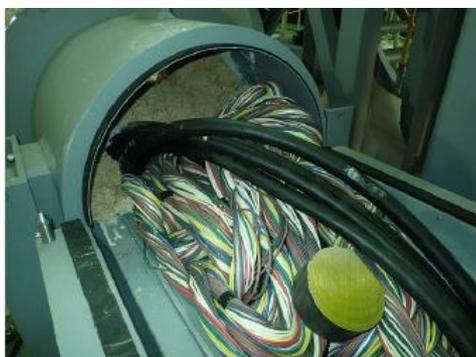
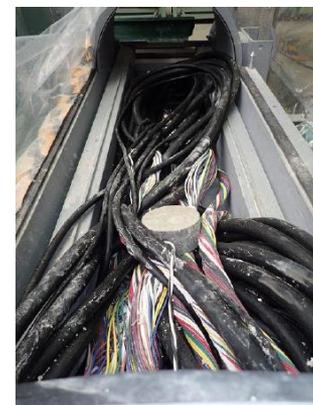
- スpray治具によるPCV内のダスト飛散抑制
- 堆積物除去装置（低圧水）によるX-6ペネ内の低圧水洗浄
- 堆積物除去装置（高圧水・AWJ）を用いてX-6ペネ内の堆積物を除去

X-6ペネ内の状態(模擬)

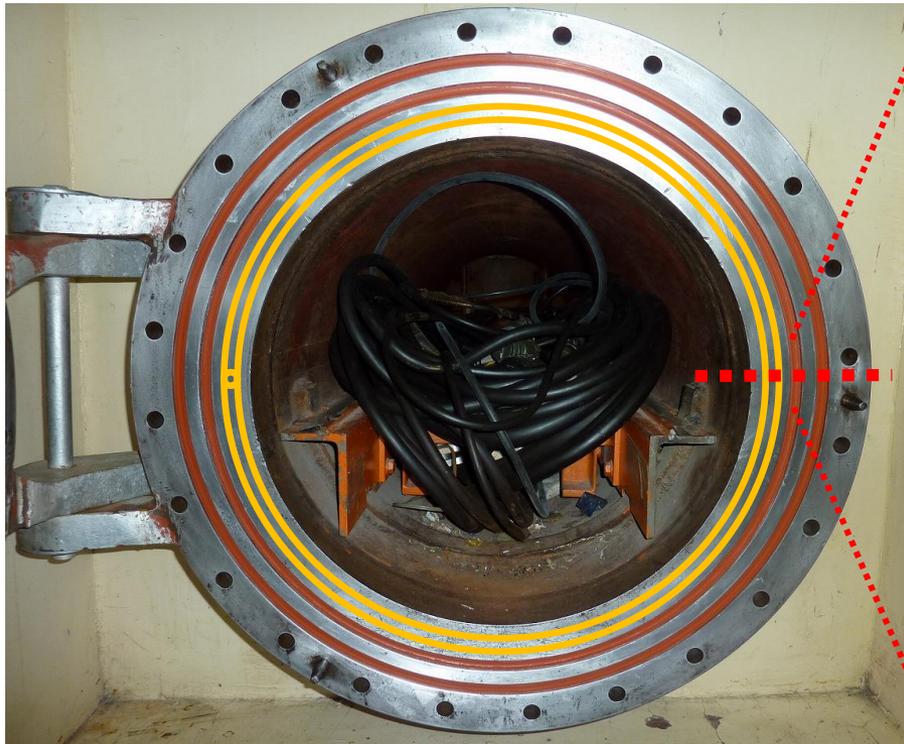
震災前のX-6ペネハッチ（開放時）

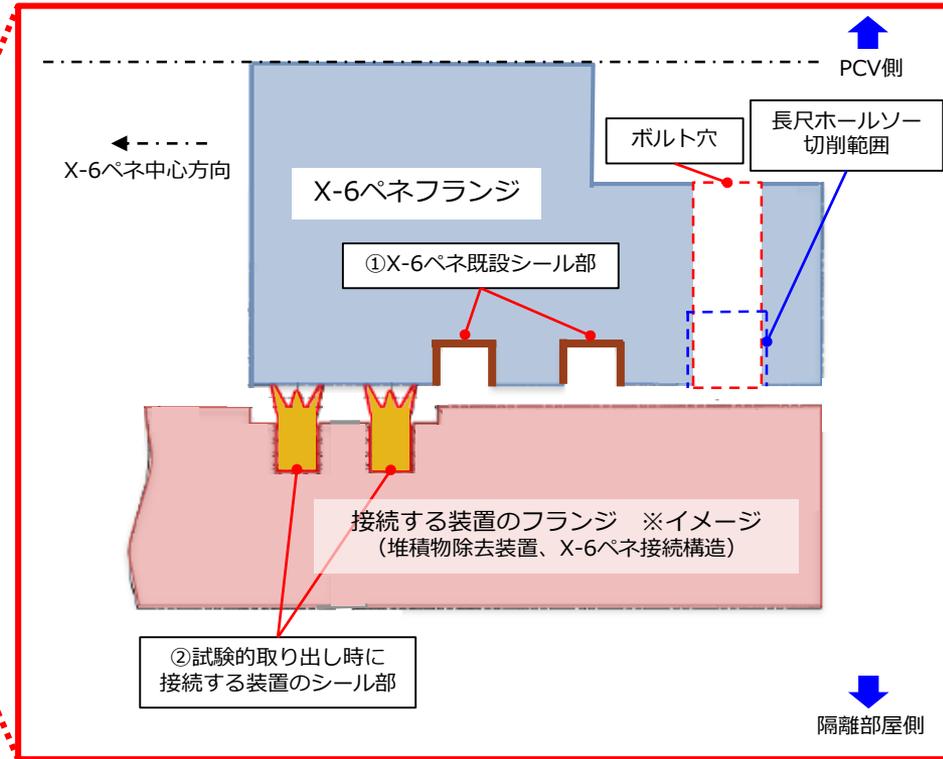
X-6ペネ接続時のシール位置（上から見た図）

- : ①X-6ペネ既設シール部
- : ②試験的取り出し時に接続する装置のシール部  
※堆積物除去装置、X-6ペネ接続構造
