原子力エネルギーシステム研究委員会

IRIDの研究開発成果と今後の期待

2024年2月2日

国際廃炉研究開発機構 (IRID)

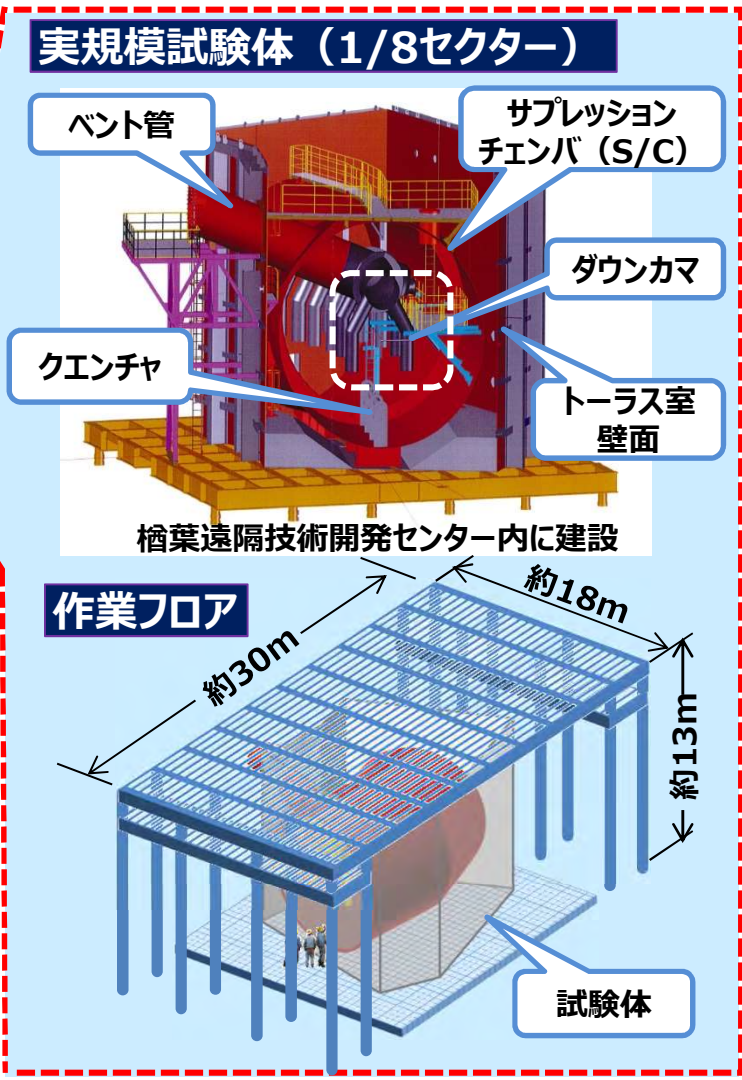
実規模試験体を用いた試験

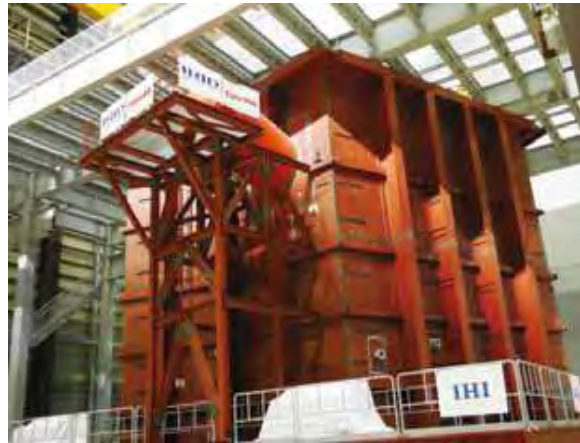
試験体外観

- 実規模試験体を使って実工事を念頭とした手順書を作成し、**実機適用性を判断**する。

- 次の3つの止水工法について、施工性確認試験及び打設試験を行い手順を確認する。
 - ① ベント管止水
 - ② S/C内充填止水
 - ③ S/C脚部補強

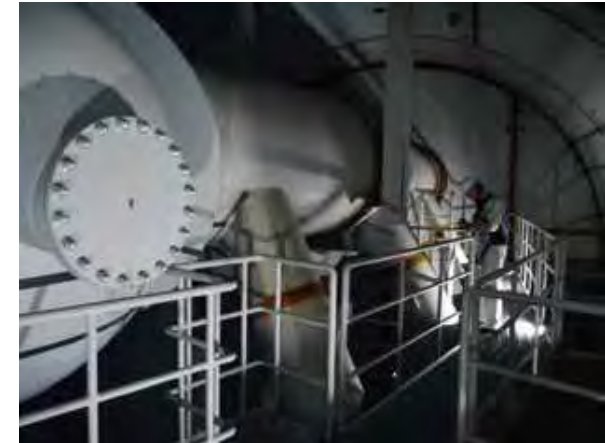
試験体内部 (S/C内部)

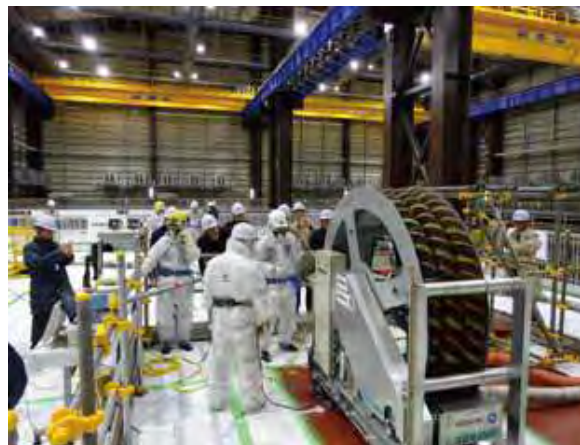
S/C脚部補強施工性確認試験

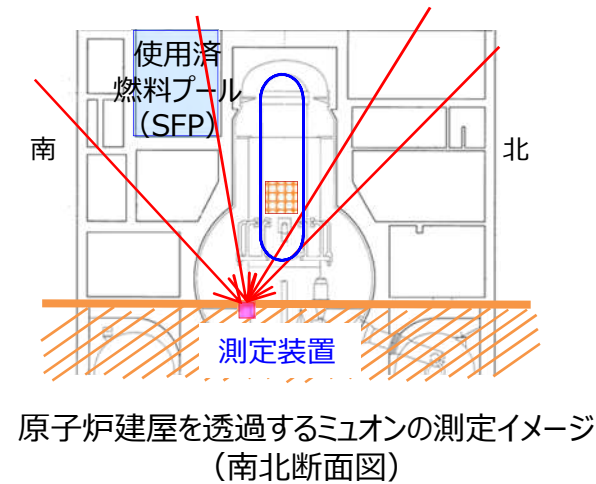
- ミュオンは、宇宙から飛来する放射線が大気と衝突する過程で発生する二次的な宇宙線。エネルギーが高く、物質を透過しやすい。
- 原子炉建屋を透過するミュオン数を測定し、その透過率から原子炉压力容器内の燃料デブリ分布をレントゲン写真のように撮影。（高密度の物質ほど透過しにくく、暗い影になる）

<ミュオン透過法測定装置の計測原理 (イメージ)>

上空から飛来するミュオンを装置内部に配置した2枚のパネル検出器（プラスチックシンチレータ）で検知し、通過したパネルの座標からミュオンの軌跡を算出。

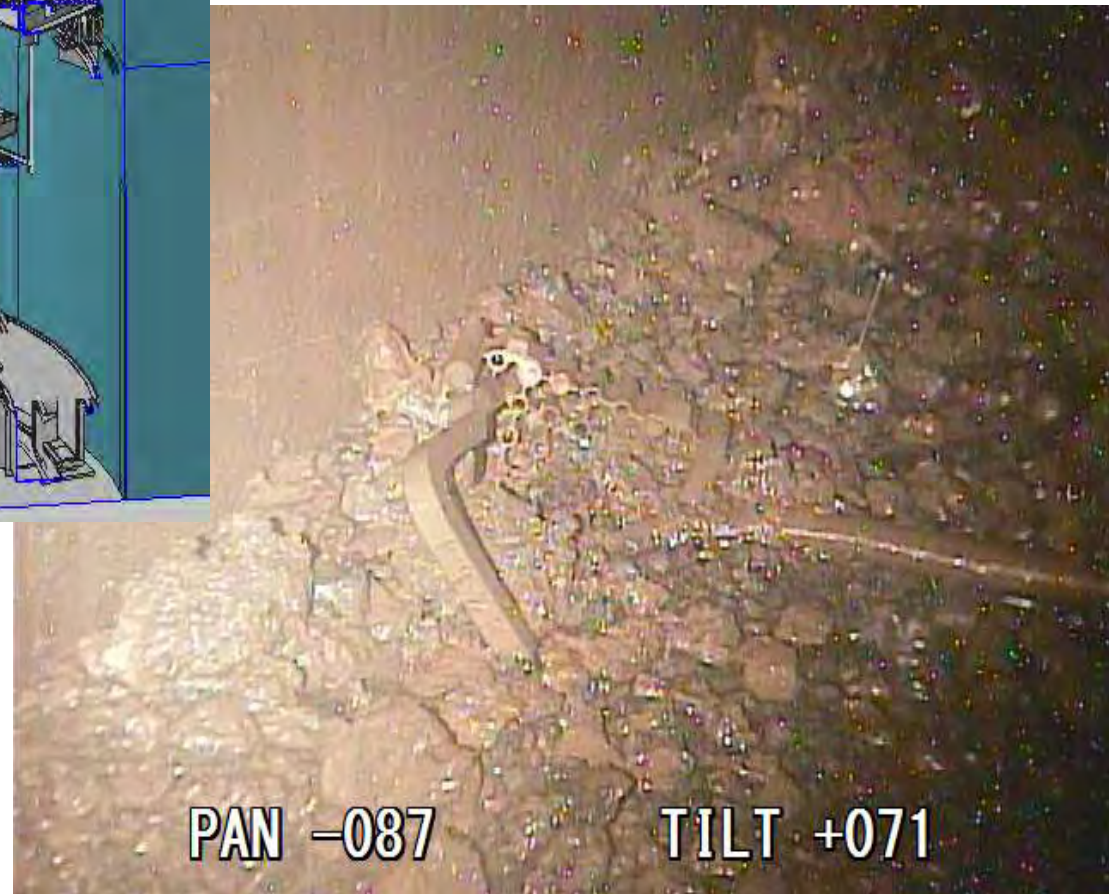
2号機 ペDESTAL内下部調査結果(A2'調査 2018.1)

2号機格納容器内底部
(鳥瞰イメージ)

画像：2号機格納容器内底部，
ペDESTAL内 内壁付近
(燃料集合体ハンドルが見える)

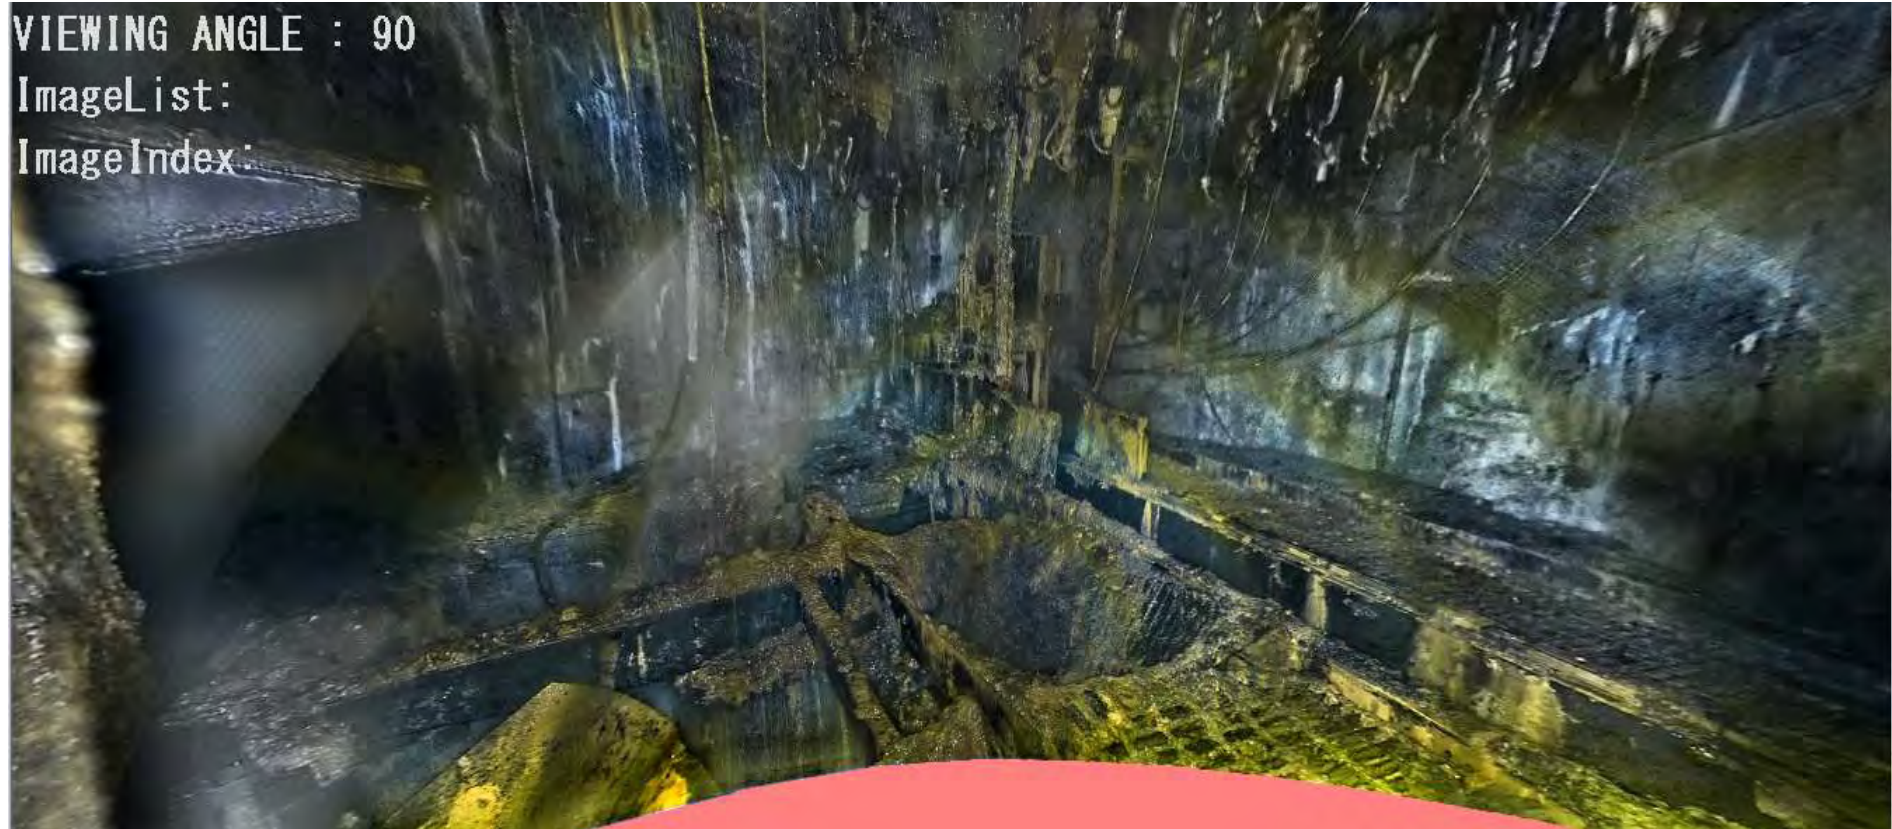
2号機 ペデスタル内上部調査結果(A2調査 2017.1~2)

ペデスタル内 上部 (画像処理後)

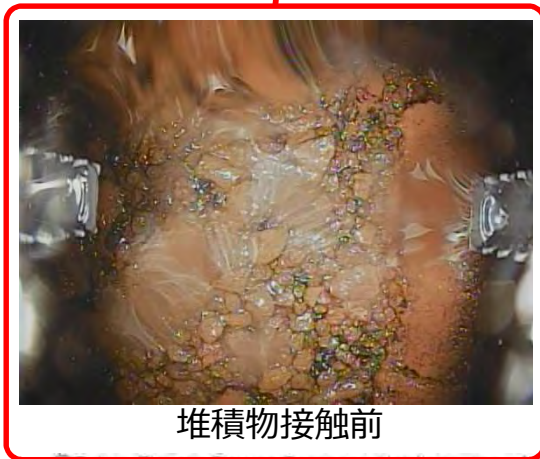
2号機 ペデスタル内下部調査結果(2019.2)

堆積物接触前

堆積物接触中

堆積物接触後

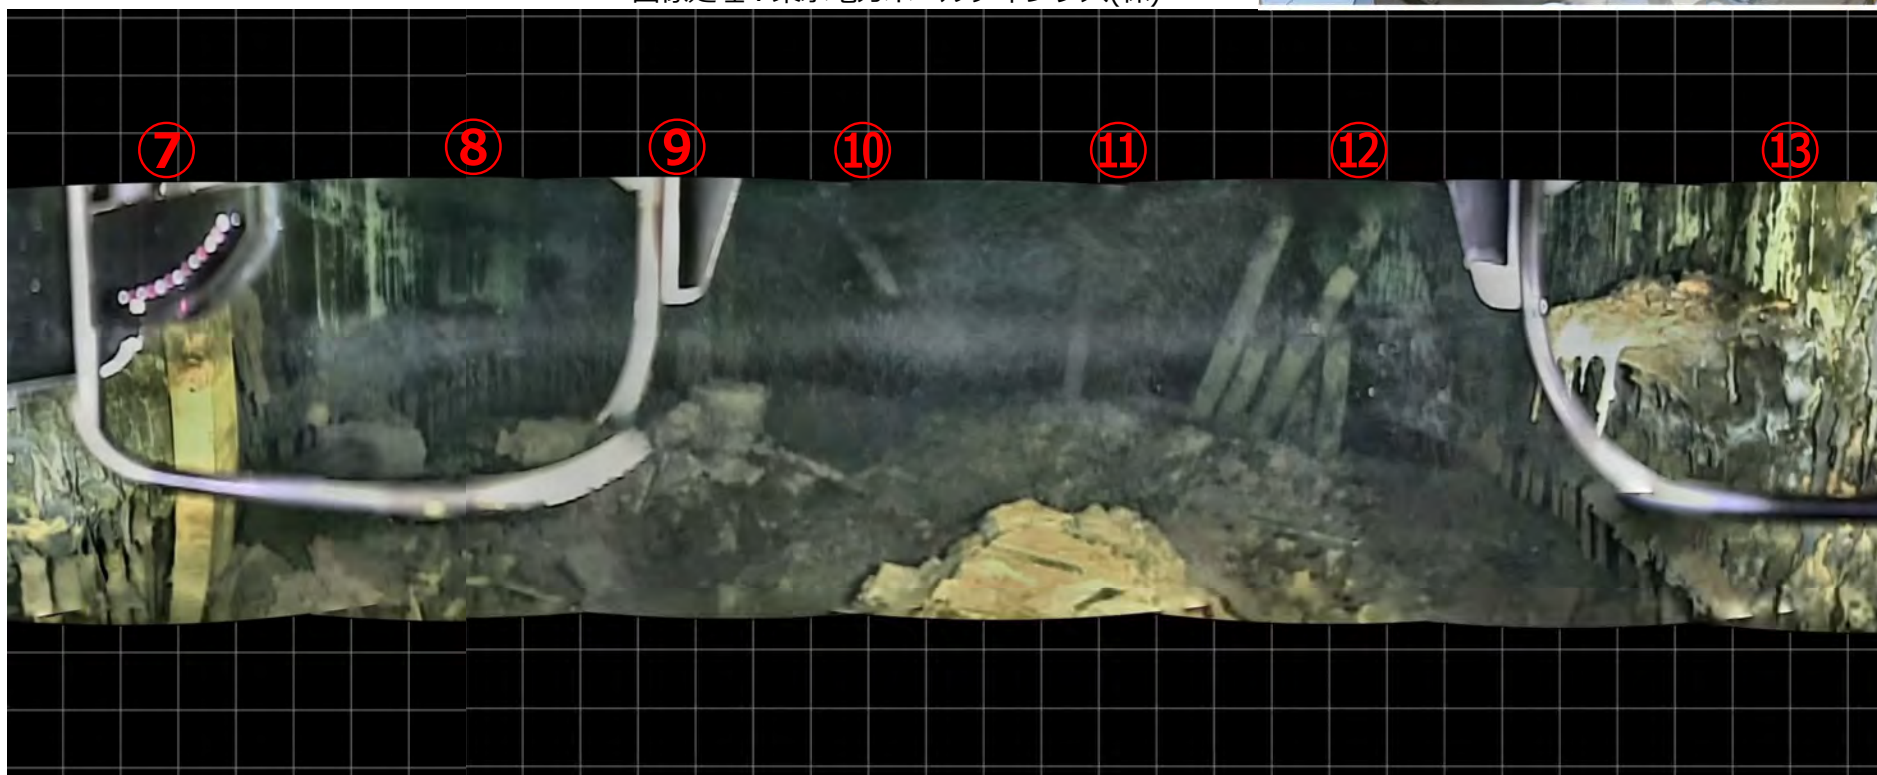
1号機 ペDESTAL内部調査結果(2022.3)

ペDESTAL内 パノラマ (画像処理後)

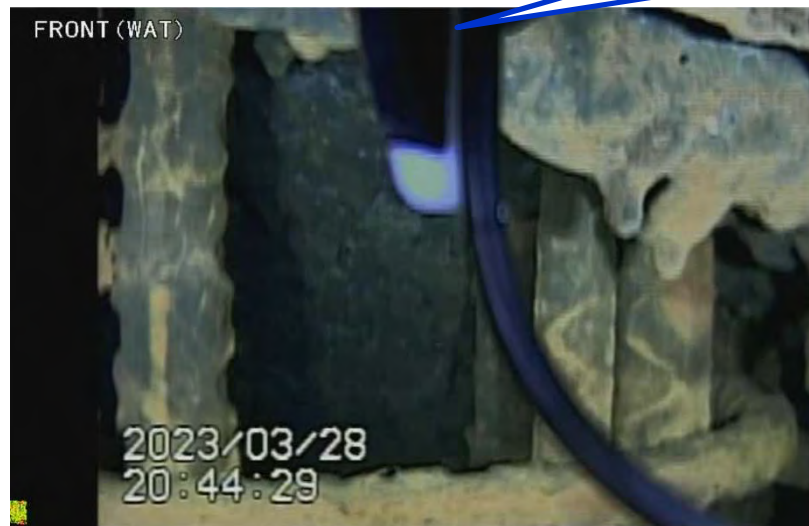
- 2022/3の前半調査で観測されたペDESTAL開口部のペDESTAL壁の損傷について、2023/3の後半調査にて、ペDESTAL壁内部でも全周に亘って損傷していることを確認した
- ペDESTALの内壁におけるコンクリートの消失(鉄筋のみ残存)範囲は高さ1m、奥行き50cm程度限と考えられる
- ペDESTALの外壁開口部におけるコンクリートの消失範囲は限定的と考えられる

写真1. ペDESTAL開口部内から見えているコンクリート残存部

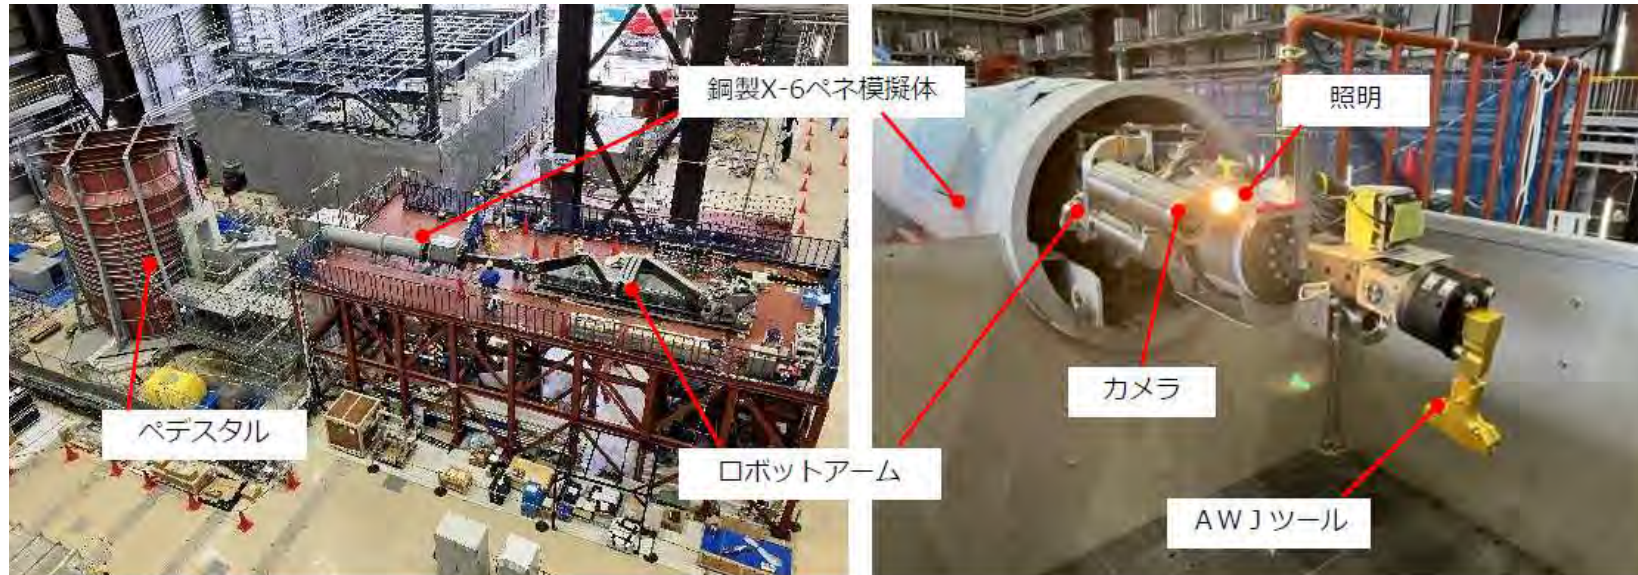
- 制御棒駆動機構メンテナンス用の格納容器貫通孔（X-6ペネとレーションを通じて広範囲にアクセス可能なアーム型アクセス装置を製作
 - アーム全長約22 m
 - 10 kgまでの調査装置を搭載可能

JAEA櫛葉遠隔技術開発センターでの実証試験

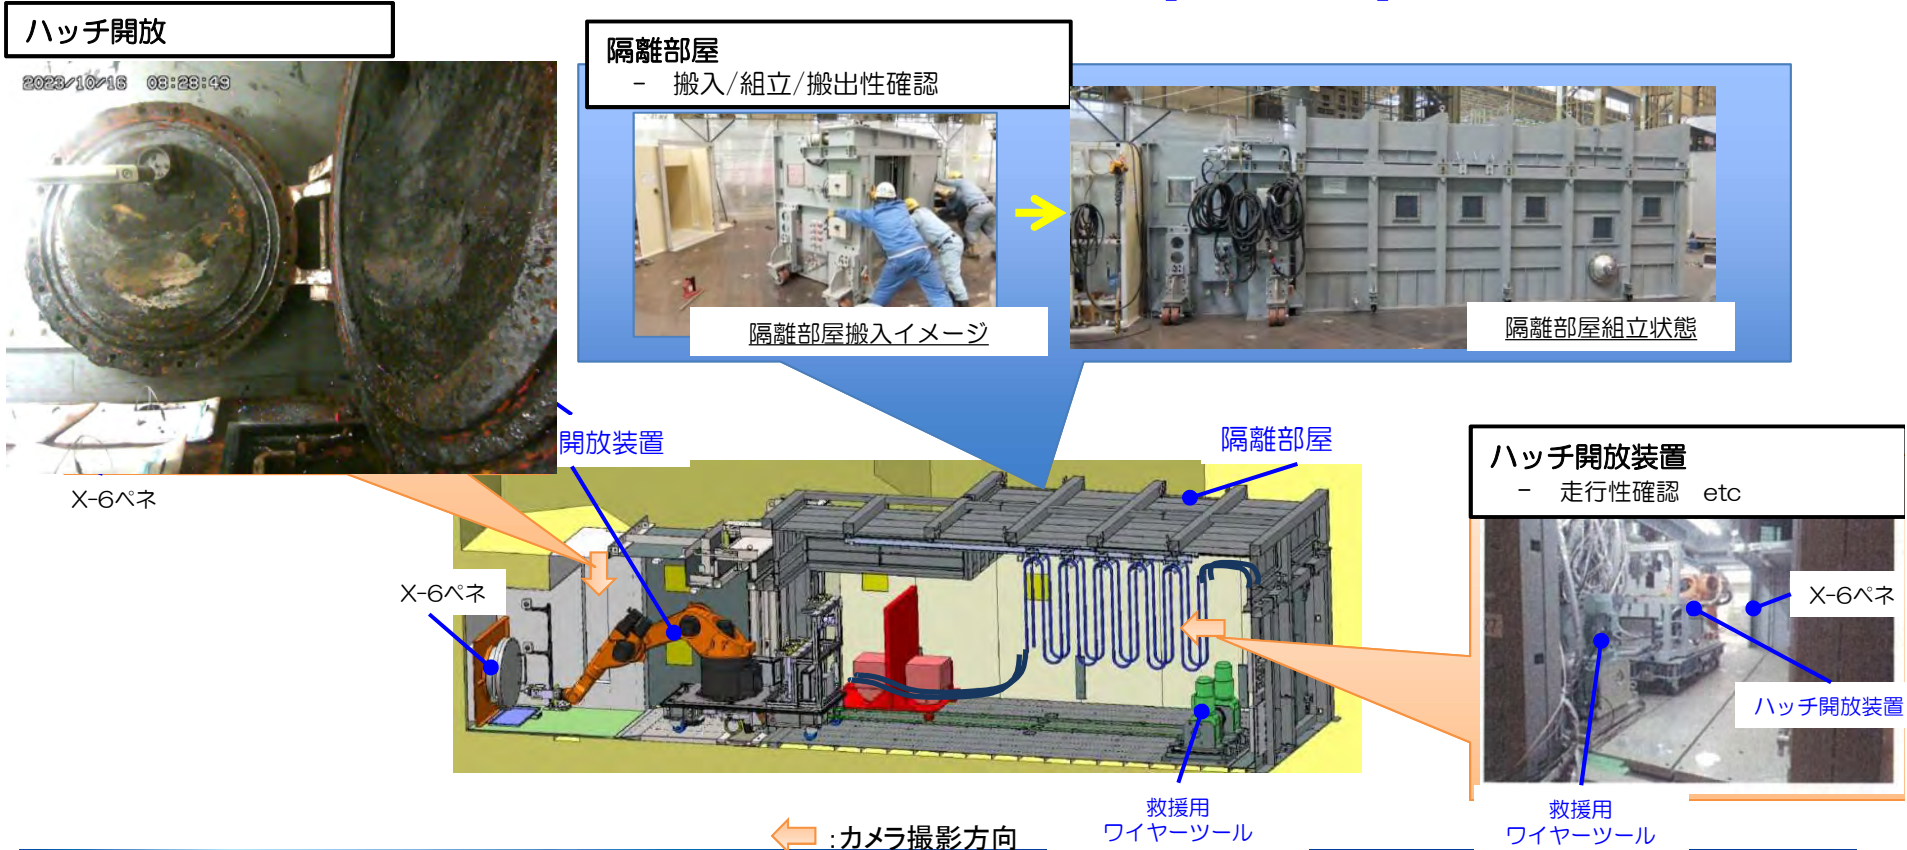
2号機 格納容器貫通部ハッチ開放

アーム型アクセス装置を投入するX-6貫通孔の開放技術を開発

✓ 遠隔でのハッチ開放(2023年10月16日開放)

✓ X-6ペネトレーション内部クリーニング(実施中)

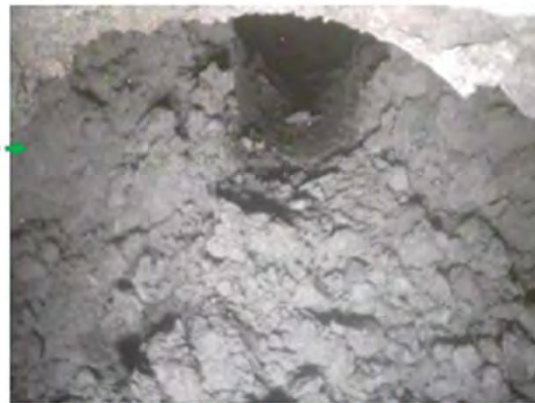
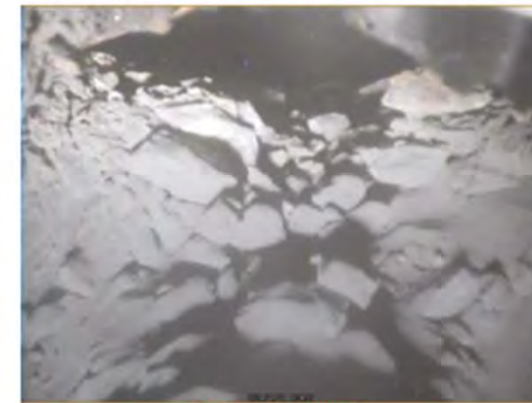
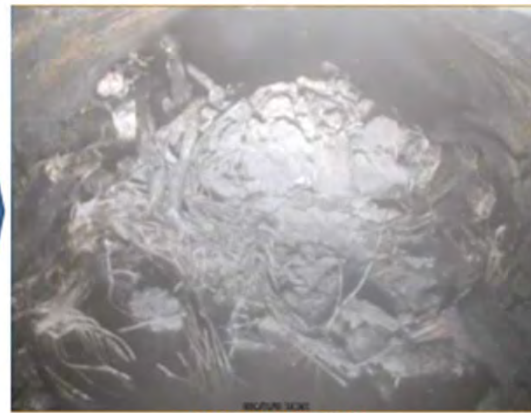
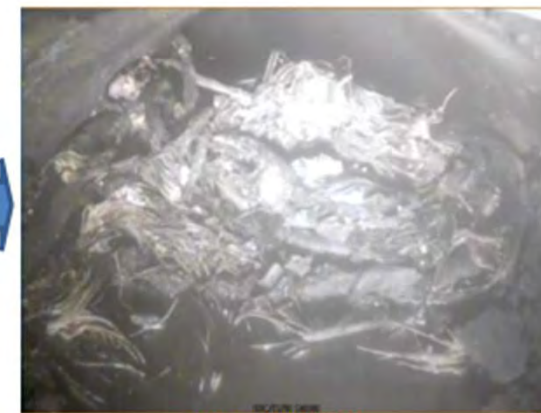
2号機 貫通部低圧水による堆積物除去

- ドーザツールによる突き崩し作業に続き、低圧水噴射による堆積物除去作業を実施
- 事前のモックアップと比較し堆積物の除去に時間を要しているが、徐々に堆積物が除去できてきており、ケーブル類が確認されてきた。また、ペネ下部に泥状の堆積物が残っている状況

低圧水施工前 1月17日作業開始前

1月18日作業後

1月19日作業後

1月20日作業後

1月22日作業後

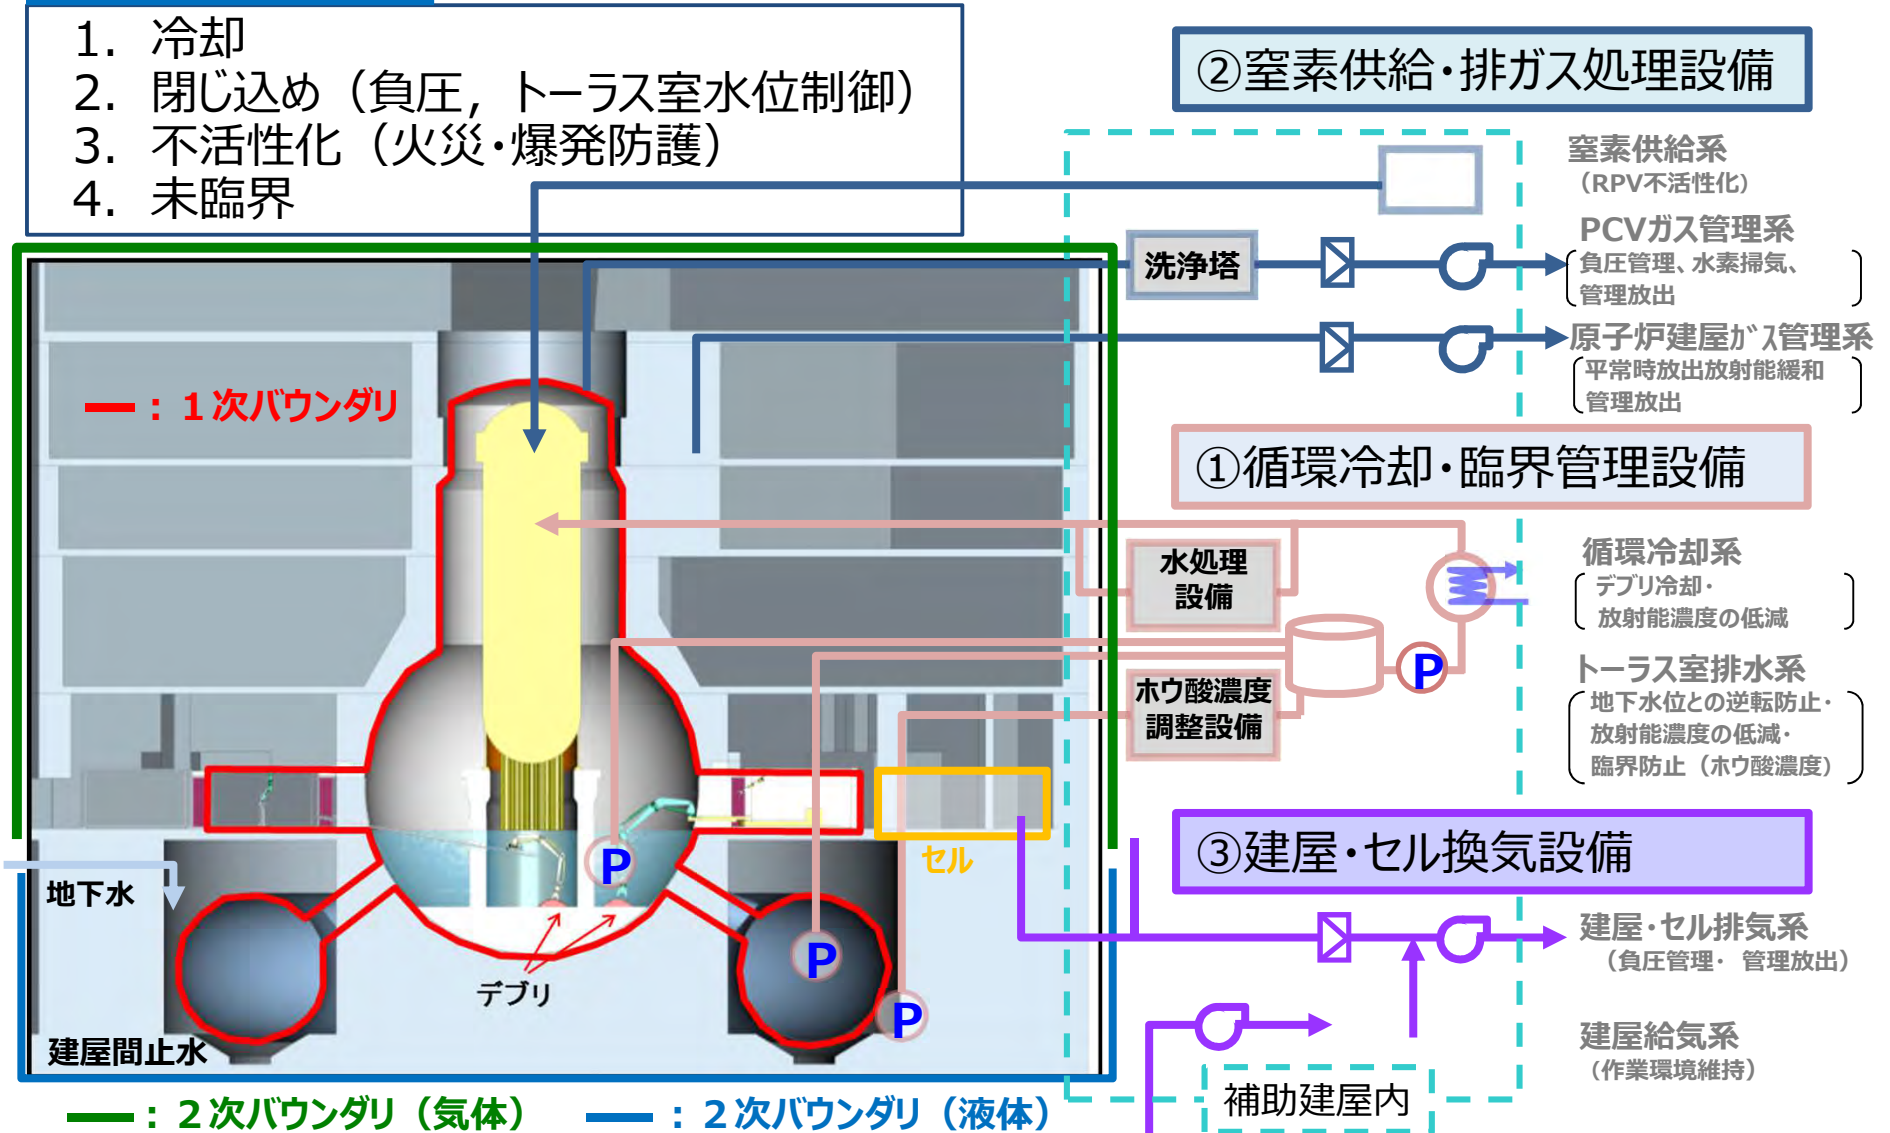
1. 冷却
2. 閉じ込め（負圧，トールス室水位制御）
3. 不活性化（火災・爆発防護）
4. 未臨界

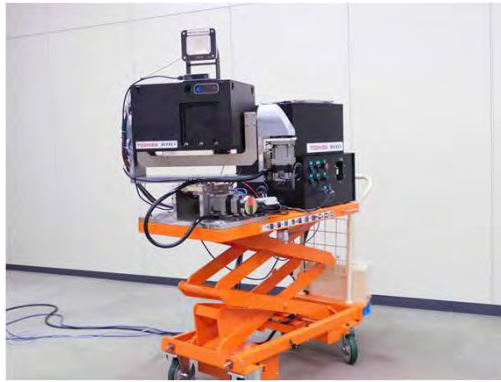
αカメラによる汚染測定

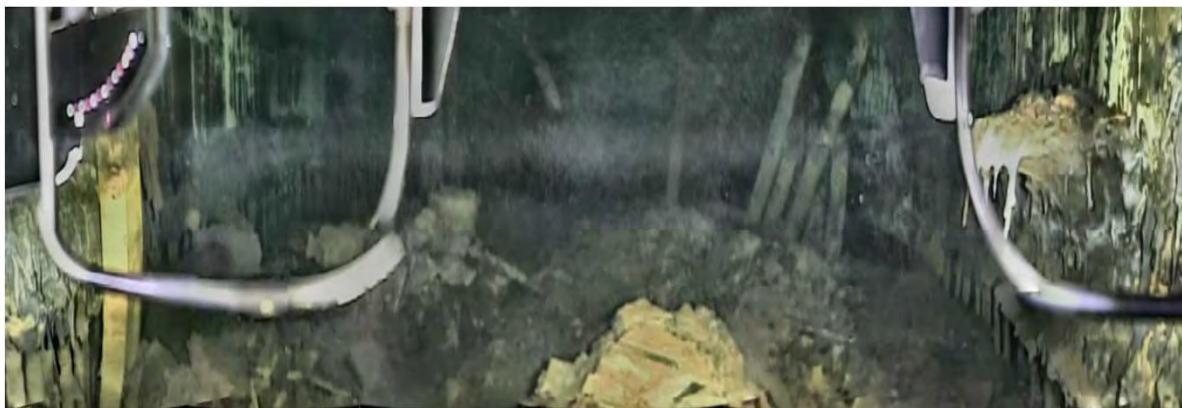
- ・1号機は電源喪失後8時間程度で炉心損傷
- ・RPV内に殆ど燃料はなく、ペDESTAL内外に1m程度の堆積物が広がっている。
ペDESTAL内壁も損傷。(近々、ドローンを使った気中調査を計画中)

1号機 ペDESTAL床部全体の合成画像 (東電HPより)

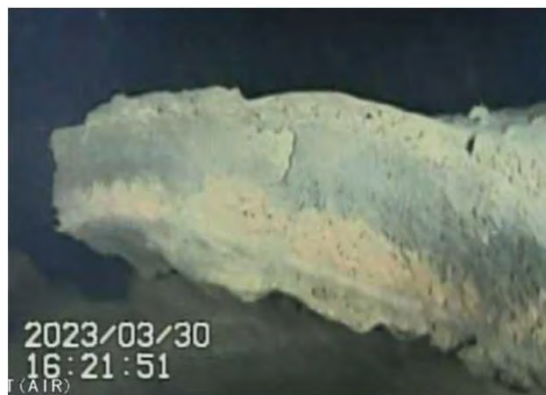
1号機 ペDESTAL外の
棚状堆積物 (東電HPより)

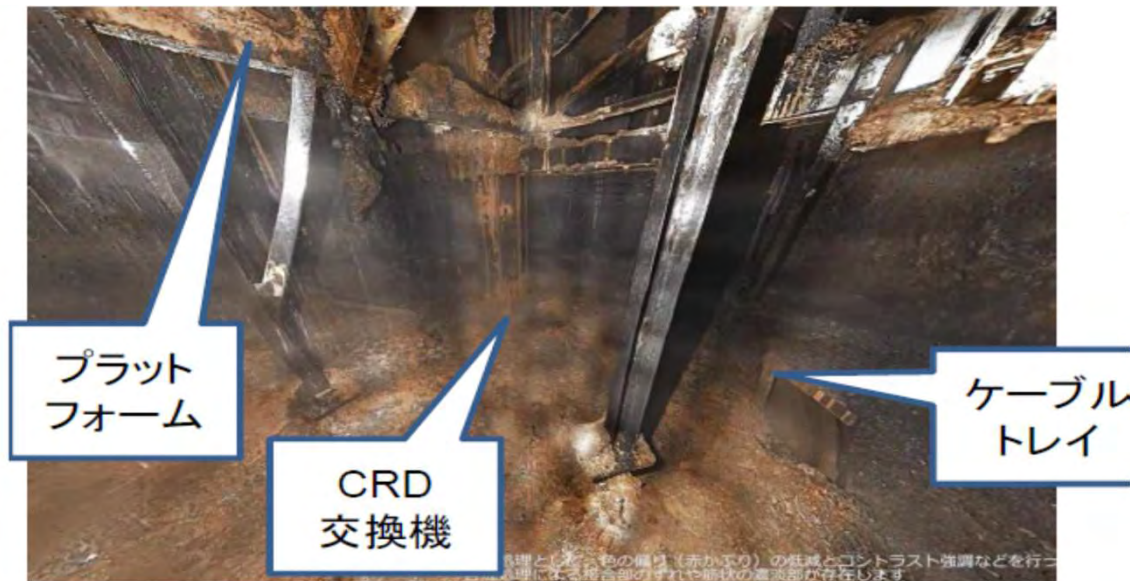
- ・2号機は電源喪失後3日程度で炉心損傷
- ・多くの燃料がRPV内に残存。
ペDESTAL床に約1mの堆積物があるが、RPV下部構造物は原形を維持。

2号機 ペDESTAL床エリアの広角写真(東電HPより)

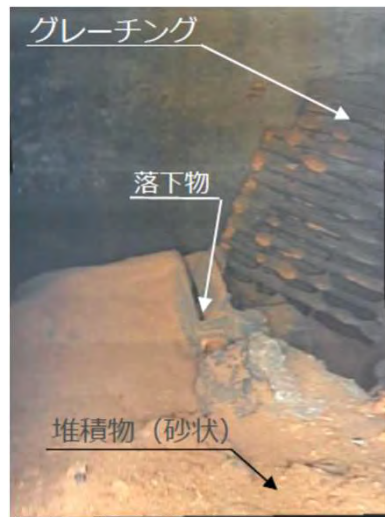
- ・3号機は電源喪失後1日半程度で炉心損傷
- ・一部の燃料がRPV内に残存。
ペDESTAL床に2-3mの堆積物がある。

3号機 ペDESTAL内調査映像
(東電HPより)
