原子炉格納容器内部調査技術の開発

平成29年度成果報告

技術研究組合 国際廃炉研究開発機構

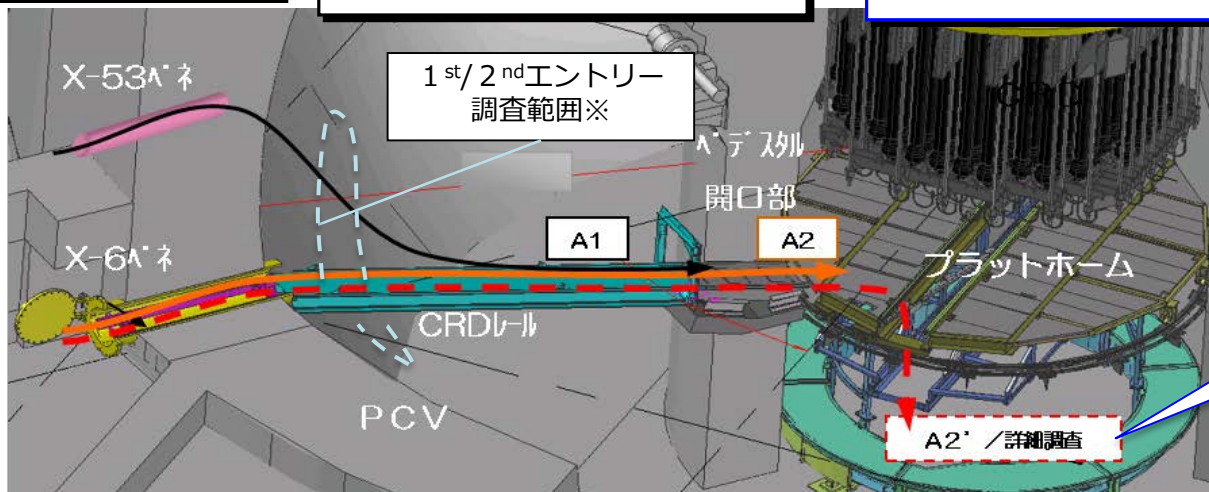
A1. CRDレール状況調査
(平成25/8月完了)

A2. ペデスタル内プラットフォーム/CRD下部/スロット開口状況調査
(平成29年2月完了)

A2'. プラットホーム下調査
(平成30年1月完了)

2号機PCV内部詳細調査

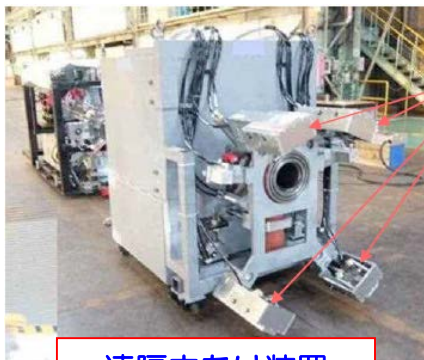
- 高線量環境下であるX-6ペネに開口を開けるため、遠隔穴あけ装置を開発し、平成28年12月に現地実証試験を完了した。

遠隔穴あけ装置

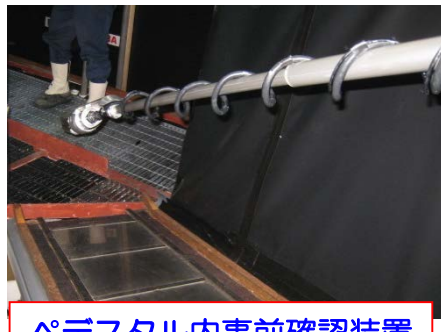
ペデスタル内事前確認装置

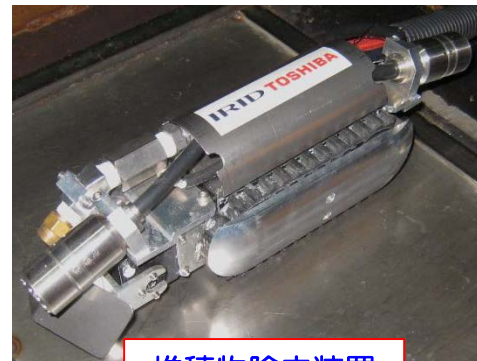
堆積物除去装置

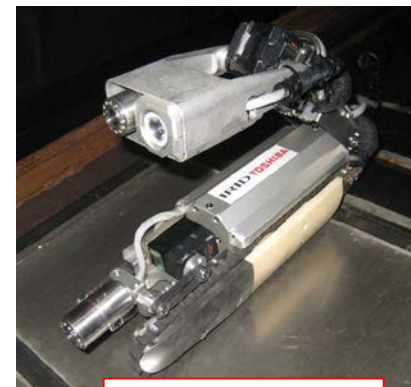
X-6ペネに開口(内径約φ115mm)を開けて、PCV内にガイドパイプを挿入し、計測器を搭載した自走装置を下ろし、レール上を通過してペデスタル内のCRDプラットホーム上を調査するクローラ型装置

A2調査装置

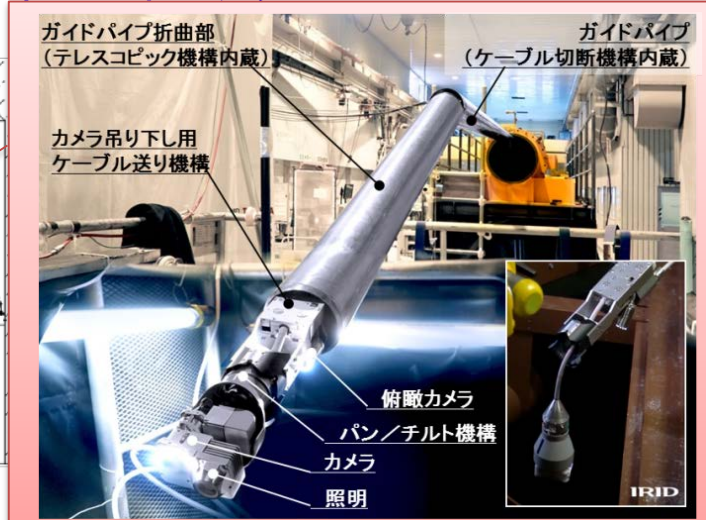
ガイドパイプ方式(A2調査のペデスタル内事前確認装置の改良型)を採用

ケーブル送り機構により小型パンチルトカメラをCRDプラットフォーム下にアクセス

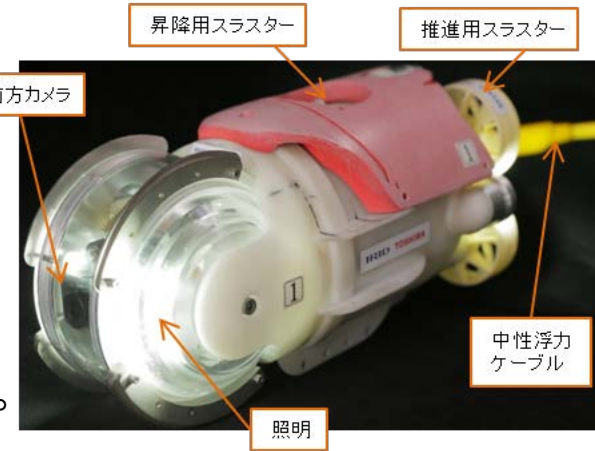
<水中ROV外観写真>

X-53ペネからPCV内へ進入し、水中でCRDレール上を移動してペDESTALまでアクセスし、ペDESTAL内の損傷状況を確認する。

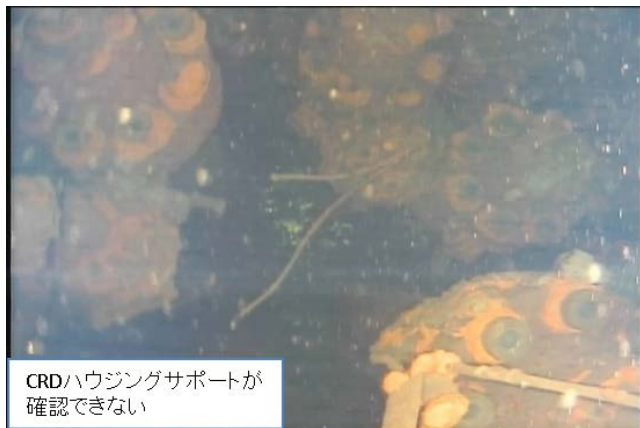
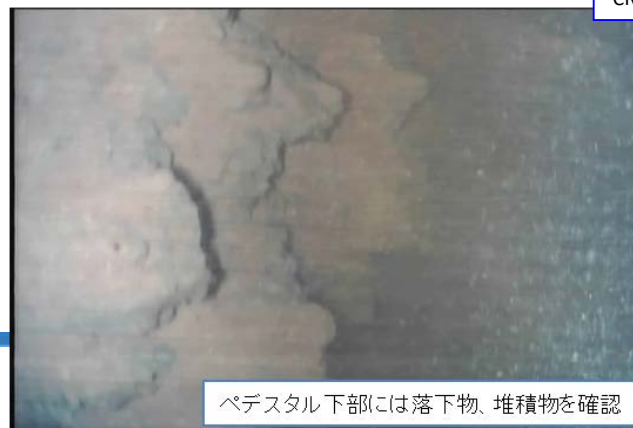
- ① 水中を遊泳可能な水中ROVを製作した。
- ② モックアップ体による検証試験を実施した。
 - PCV内のアクセス性、視認性、装置回収不可時の対策等の課題を抽出し、検証試験及びオペレータの習熟訓練を実施した。
- ③ 現地実証試験を実施し、以下のことが確認された。
 - プラットホームは大きく損傷しており、CRD構造材の損傷や落下物、堆積物がペDESTAL下部全域に広く分布している。
 - 複数の構造物の損傷や、溶融物が凝固したと思われるものがCRDフランジ等に付着している状況を確認した。また、ペDESTAL内の複数箇所です砂状、小石状、塊状の堆積物を確認した。
 - 炉内構造物(CRガイドチューブ、CRDインデックスチューブ)と推定される構造物を確認した。
 - ペDESTAL地下階の作業員アクセス開口部は視認できなかったが、近傍に堆積物を確認した。(燃料デブリのペDESTAL外への流出は否定できない。)

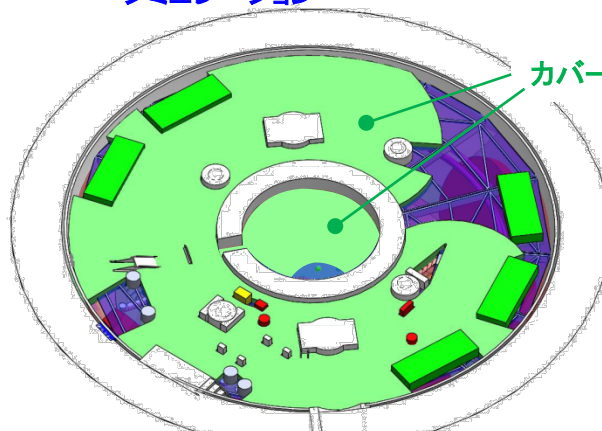
グレーチングレベルのカバー範囲

注: 上記成果は平成28年度の概念検討結果に基づくものであり、その後の「原子炉格納容器内部詳細調査技術の開発」における設計進捗によりカバー範囲が減少している。

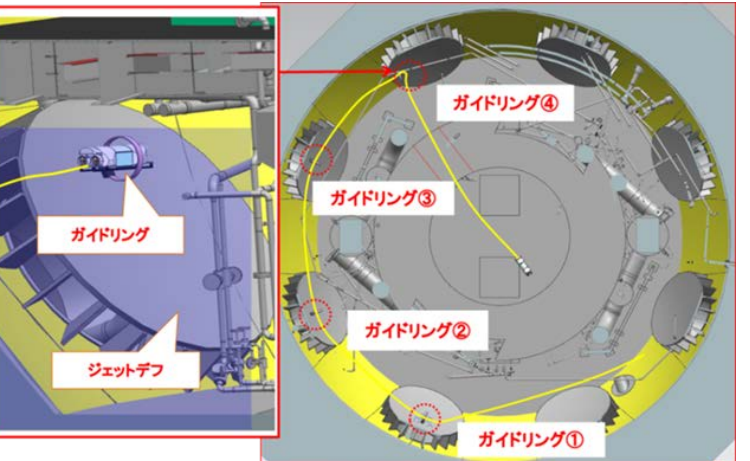
図1 要素試験1_PCV内地下階広範囲移動の概念の検証

遠隔操作で模擬ジェットデフにガイドリングを取付けながらプール1周移動できることを確認

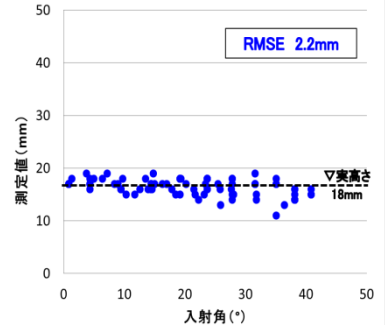
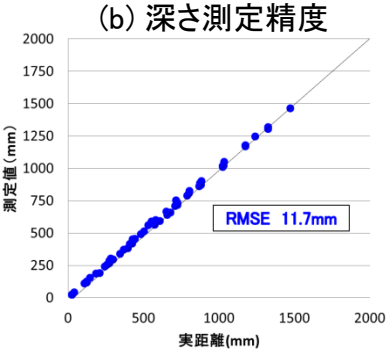
(3) 走査型超音波距離計(水中遊泳型)

(a) 測定原理

(c) 位置(相対)測定精度

判定基準 (ニーズ元要求)	要素試験結果	
	測定精度	判定結果
鉛直: ±5cm 水平: ±20cm	鉛直: ±0.2cm 水平: ±約1.2cm	OK

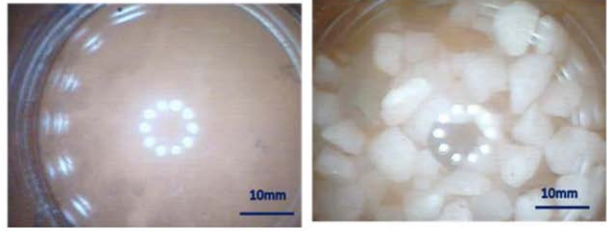
図4 堆積物除去前後の模擬デブリ(砂利)撮影例
(a) 堆積物除去前 (スラスト回転前)
(b) 堆積物除去後 (スラスト回転後)

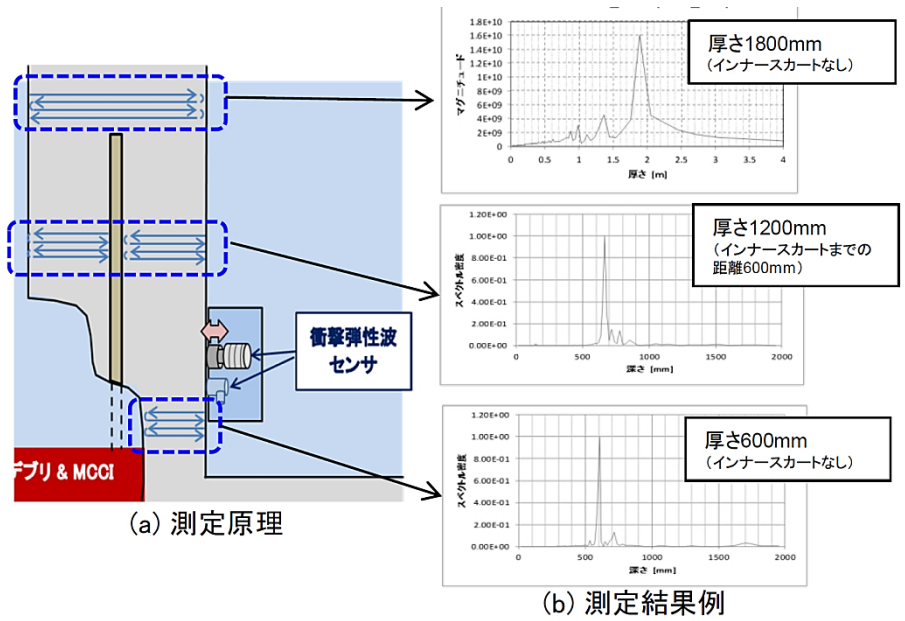
図1 衝撃弾性波センサによるコンクリート残厚測定例 (平成28年度実施)

※1 1号機のPCV地下階には多量の堆積物が確認され、コンクリート表面の熱分解・熱劣化により、衝撃波を発信できない可能性があるため、衝撃弾性波センサから低周波超音波センサに変更

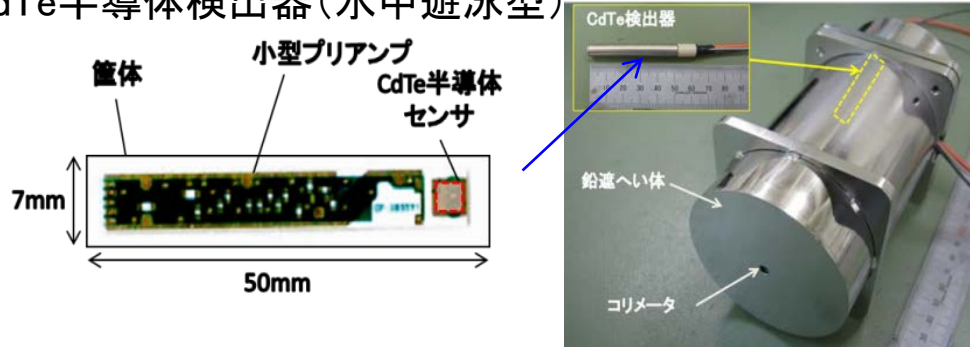
図1 小型CdTe半導体検出器(試作品)の外観

- ・計測技術の測定限界を確認し、ウラン濃度2%を含む燃料デブリを検知できる見通しを確認した。
- ・遮蔽付CdTe半導体検出器の耐放射線性(10kGy)と分極作用が生じない連続測定時間(10分)等、現地実証時の運用に係る情報を取得した。

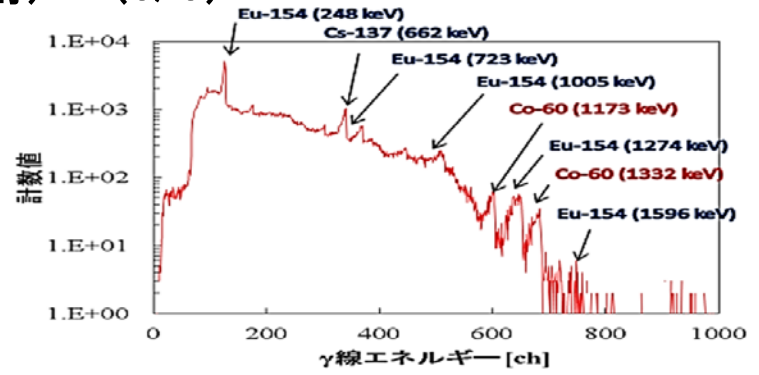
- ・Eu-154 (1274keV)とCo-60のピークの弁別性は良好で、ピークを用いたEu-154/Co-60の測定限界を0.3未満(0.2程度)と評価(図2)
- ・Co-60の高線量場でも、2つのCo-60のピークは干渉しないため、その中間に現れるEu-154(1274keV)を抽出可能と評価(図3)

図2 標準線源を用いたCo-60, Eu-125及びCs-137の弁別性確認結果

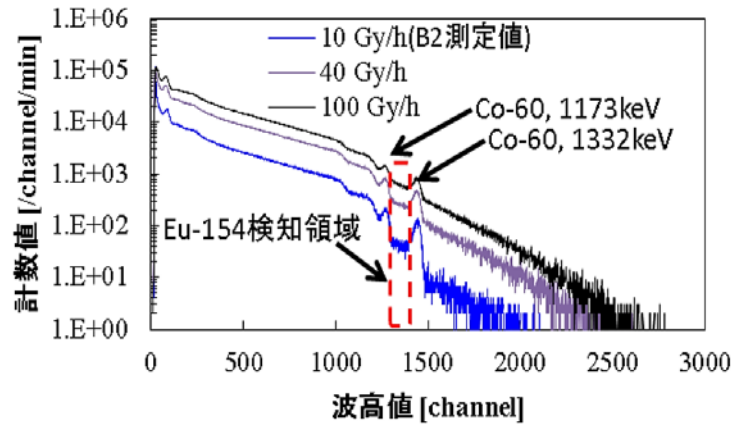
図3 Co-60高線量照射によるCo-60とEu-154の弁別性予測

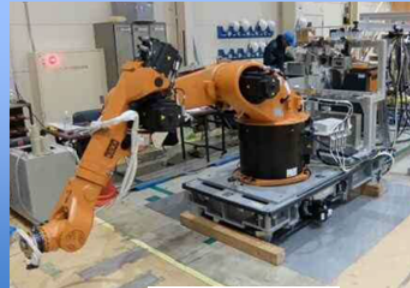
ハッチ開放装置

【機能】遠隔でX-6ペネハッチを開放

- 隔離部屋に搬送/設置可能なことを確認
- ハッチ開放の動作 (ボルト撤去、ハッチ開放、フランジ面清掃) が可能なことを確認

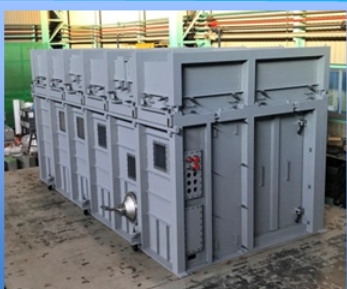
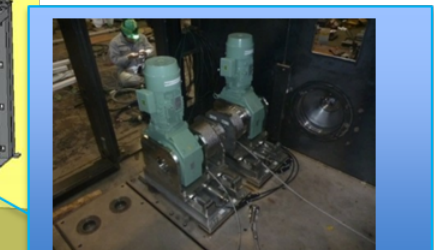
救援用ワイヤーリール

ハッチ開放装置が故障した際に強制回収

- ロボットをワイヤにより回収可能なことを確認

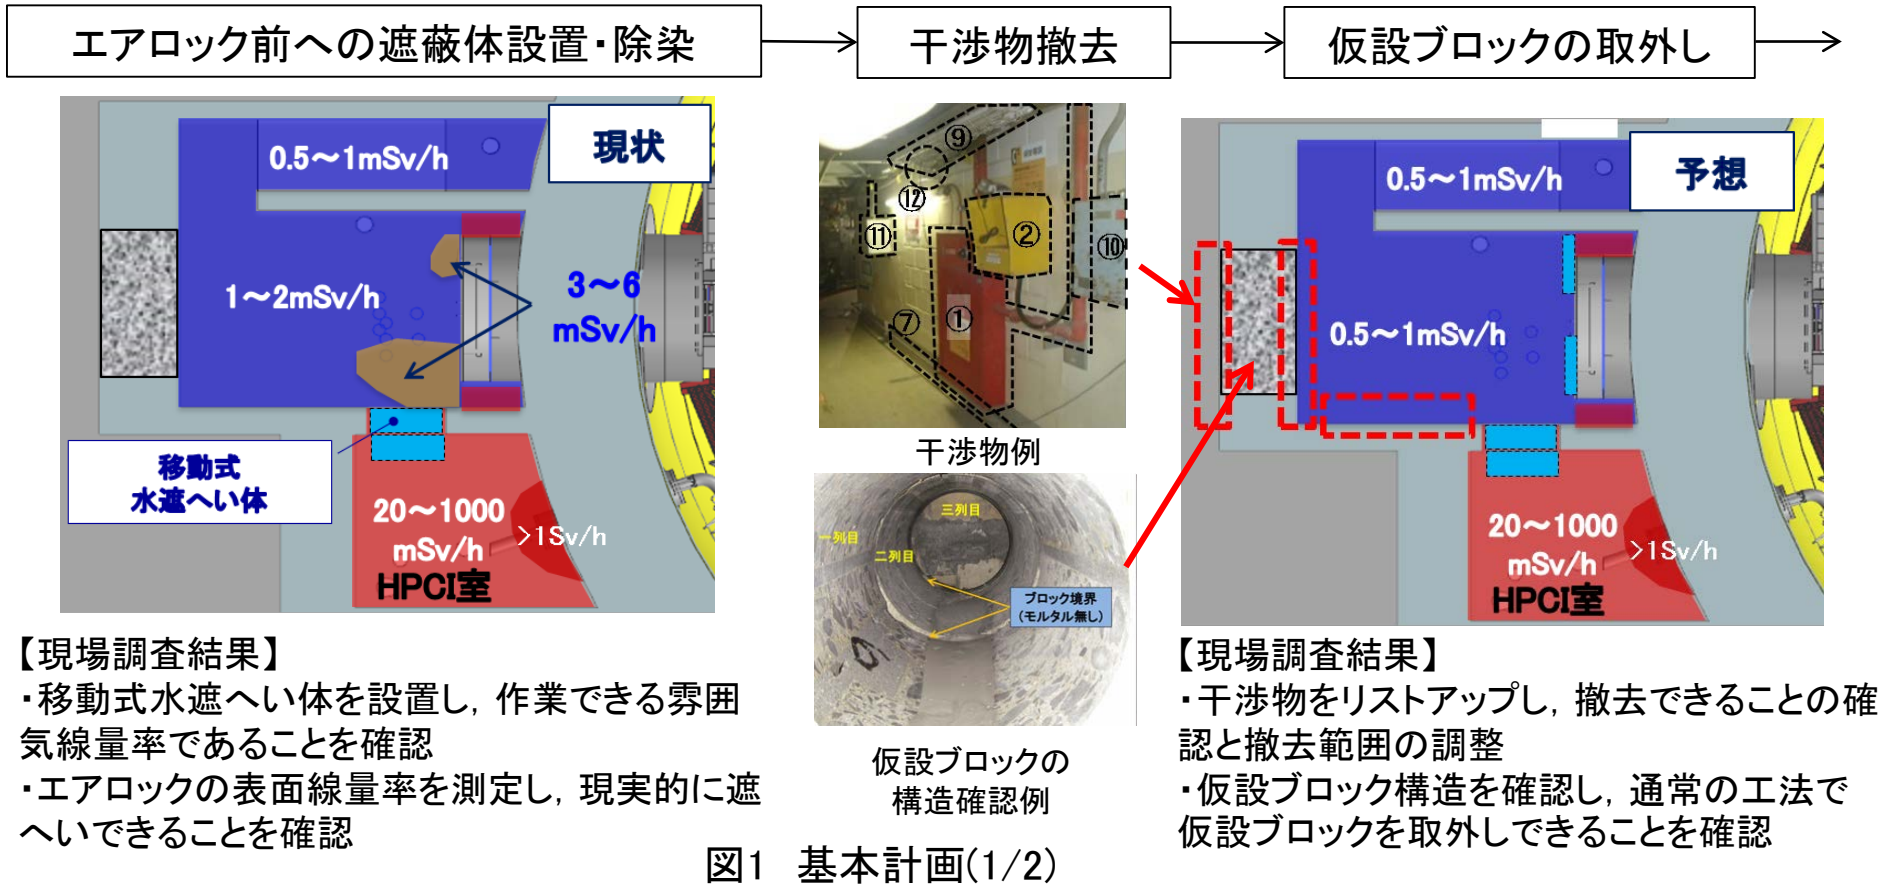
図1 基本計画(1/2)

現場調査により、干渉物撤去、線量低減などを含むエリア整備に係る技術的見通しを確認した。
