## 2号機 PCV内部調査・試験的取り出し作業の準備状況

2024年2月29日

技術研究組合 国際廃炉研究開発機構  
東京電力ホールディングス株式会社

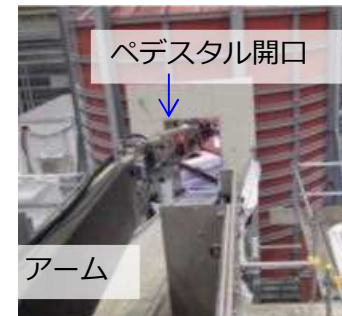
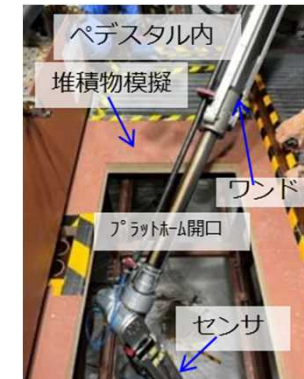
- ペDESTアル底部までのアームアクセス（作業員補助）
- T&RF※の作成 **【完了】**

ステップ① ペDESTアル底部までのアームアクセス  
(作業員補助)

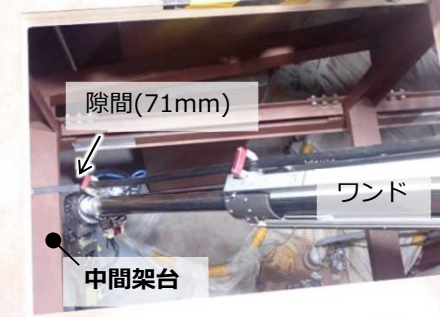
- T&RF※及びVRとカメラによる底部へのアクセス
  - VR精度の把握
  - カメラ視認性の確認**【完了】**

ステップ④ 点群データ反映、遠隔アクセス状況

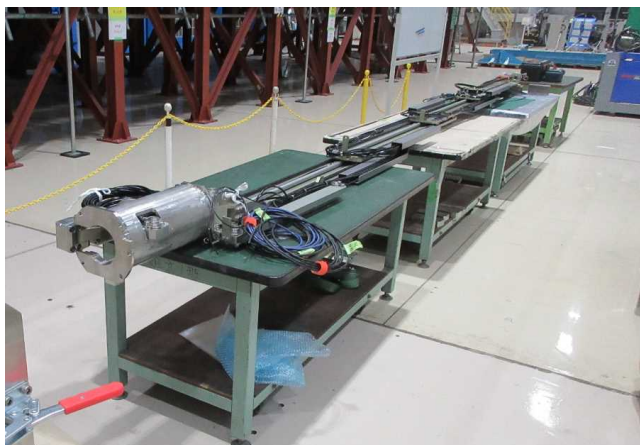
テレスコ式アーム（組立中）

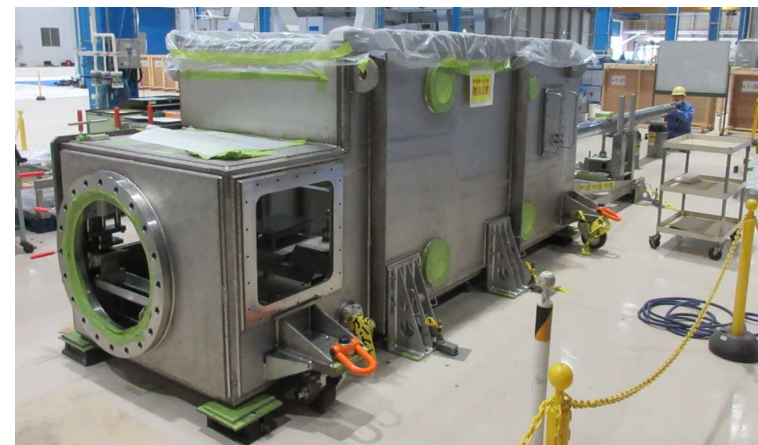
エンクロージャ（組立中）

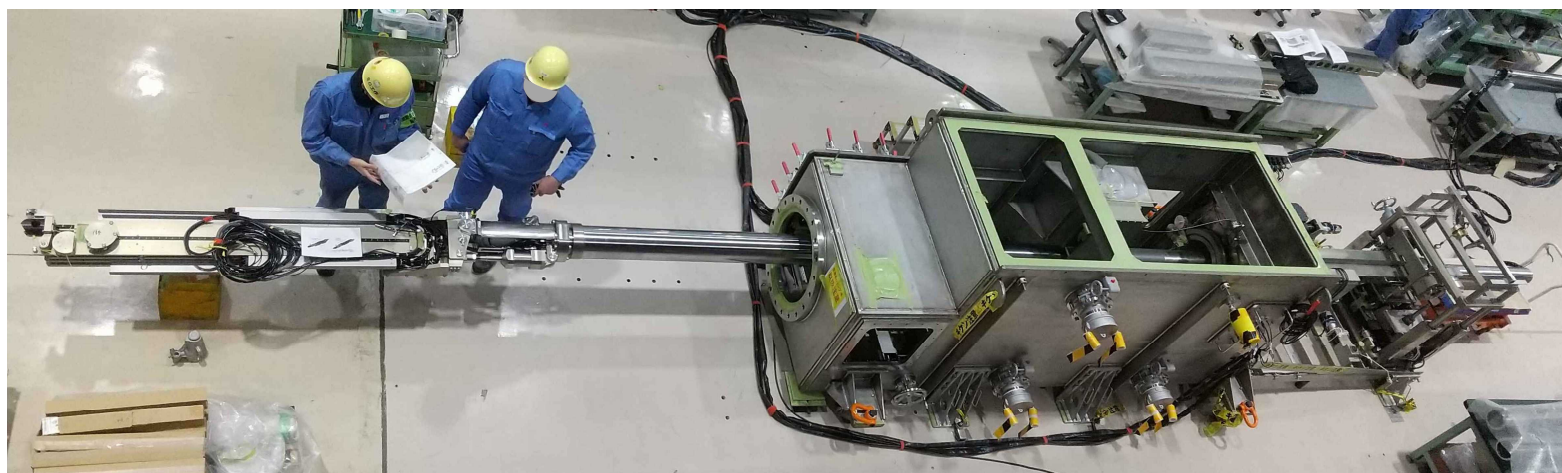
- 主要構成品について製造が完了し、神戸工場にて現在モックアップ試験を実施中。

テレスコ式試験的取り出し装置（装置を上方から撮影）

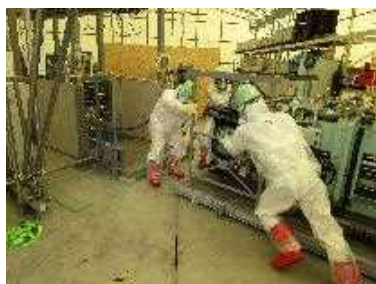
堆積物除去装置  
(低圧水) 設置

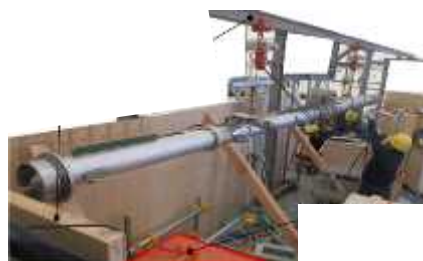
スプレイ治具設置  
※X-53ペネに接続

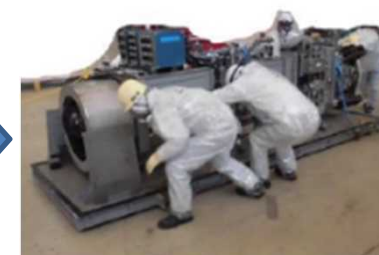
堆積物除去装置  
(低圧水) 撤去

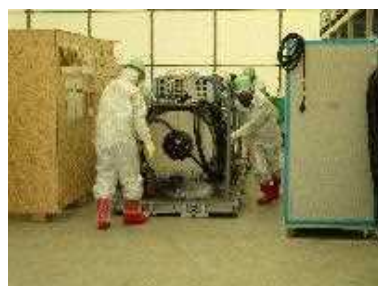
堆積物除去装置  
(高圧水、AWJ) 設置

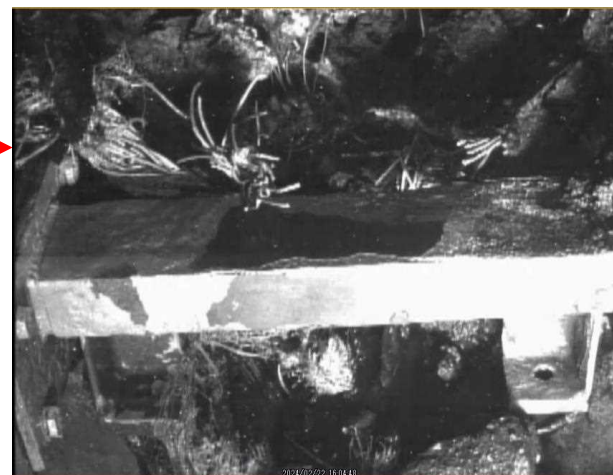
- 高圧水によるX-6ペネ内堆積物除去作業を開始し、高圧水噴射を実施
- 高圧水噴射の結果、CRDレールガイド付近の堆積物を除去できたことを確認
- 現在、AWJの試射を実施中（ノズルの位置を変えながら、複数ケース実施予定）
- なお、X-6ペネハッチ開放時に落下した堆積物について、構外運搬及び分析を準備中

高圧水施工後（X-6ペネ中央部）

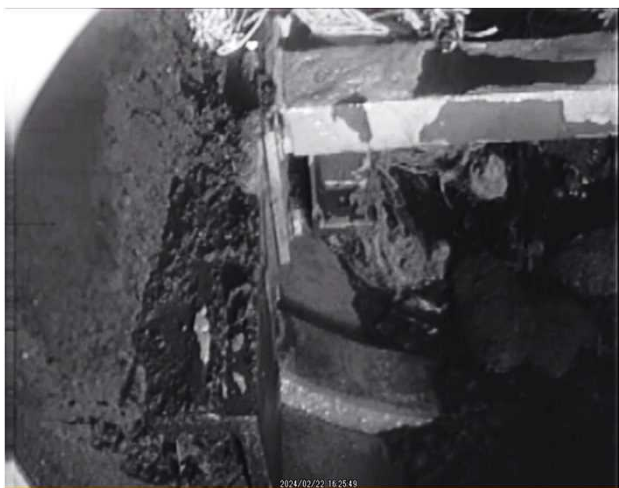
高圧水施工後（X-6ペネ左下部）

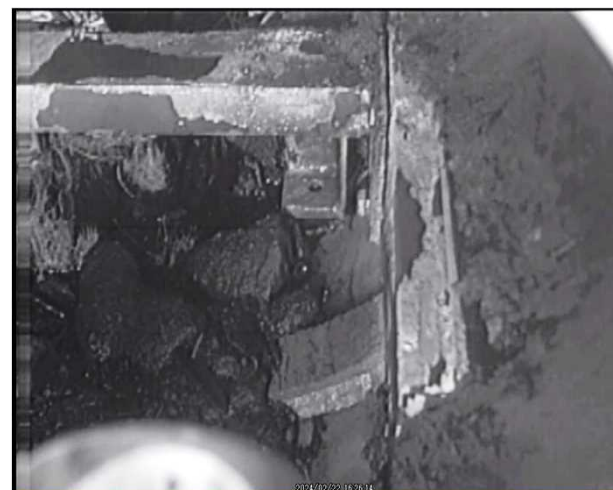
高圧水施工後（X-6ペネ右下部）

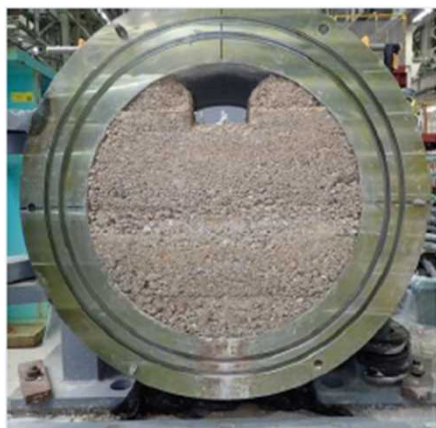
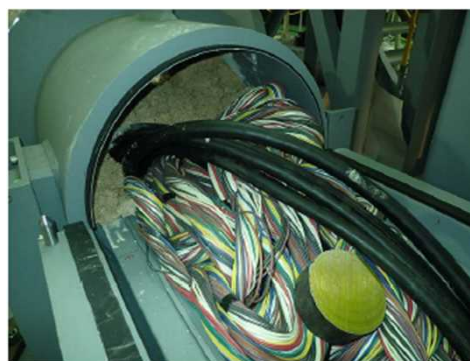
- スプレー治具によるPCV内のダスト飛散抑制
- 堆積物除去装置（低圧水・ドーザツール）を用いてX-6ペネ内の堆積物を除去
- 堆積物除去装置（高圧水・AWJ・ドーザツール）を用いてX-6ペネ内の堆積物を除去

X-6ペネ内の状態(模擬)

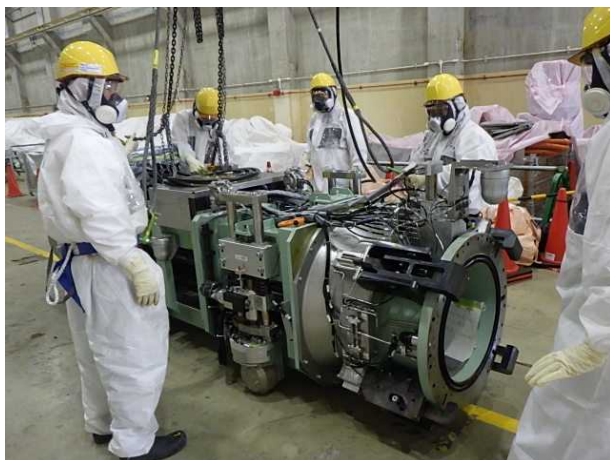
堆積物除去装置（低圧水）外観

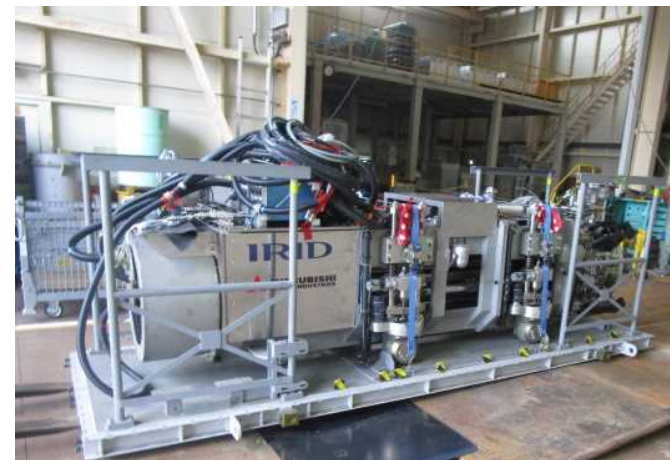
堆積物除去装置（高圧水・AWJ）外観
