2号機 PCV内部調査・試験的取り出し作業の準備状況

2024年3月28日

技術研究組合 国際廃炉研究開発機構
東京電力ホールディングス株式会社

1. PCV内部調査及び試験的取り出しの計画概要

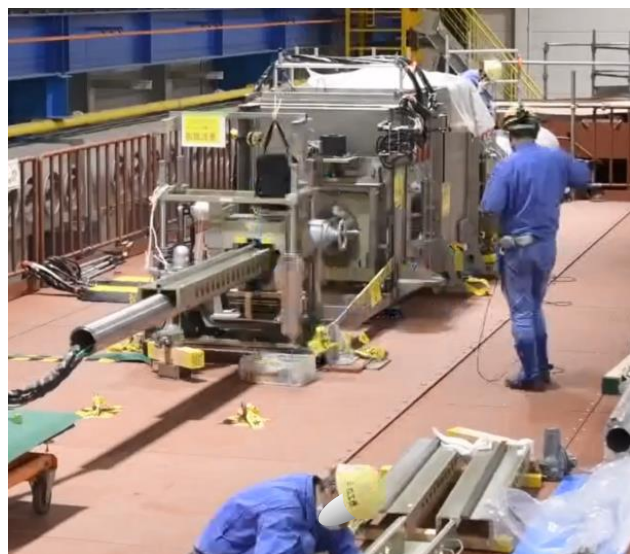
ガイドパイプの挿入

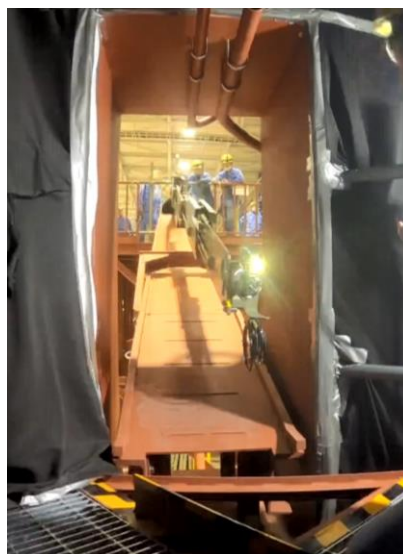
ペDESTル開口部への
装置挿入

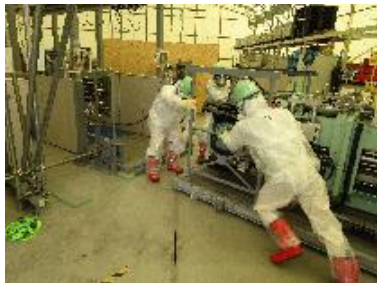
堆積物除去装置
(低圧水) 設置

- X-6ペネ内堆積物除去作業は、PCVバウンダリとなる隔離部屋の中に堆積物除去装置を設置し、PCV内の気体が外部に漏れ出て周辺環境へ影響を与えないよう安全かつ慎重に作業を進める
- これまでの作業と同様に、PCV内の気体が外部に漏れ出て周辺環境へ影響を与えていないことを確認するため、作業中はダストモニタによるダスト測定を行い、作業中のダスト濃度を監視する

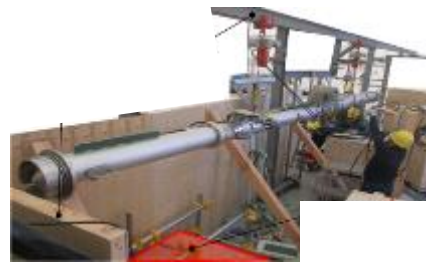
スプレー治具設置
※X-53ペネに接続

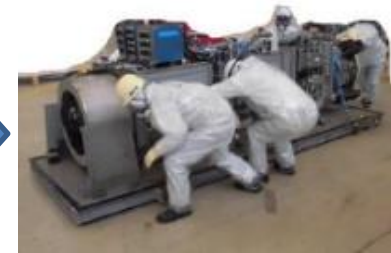
堆積物除去装置
(低圧水) 撤去

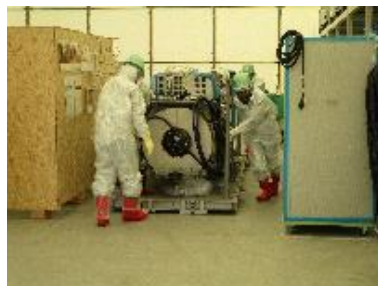
堆積物除去装置
(高圧水、AWJ) 設置

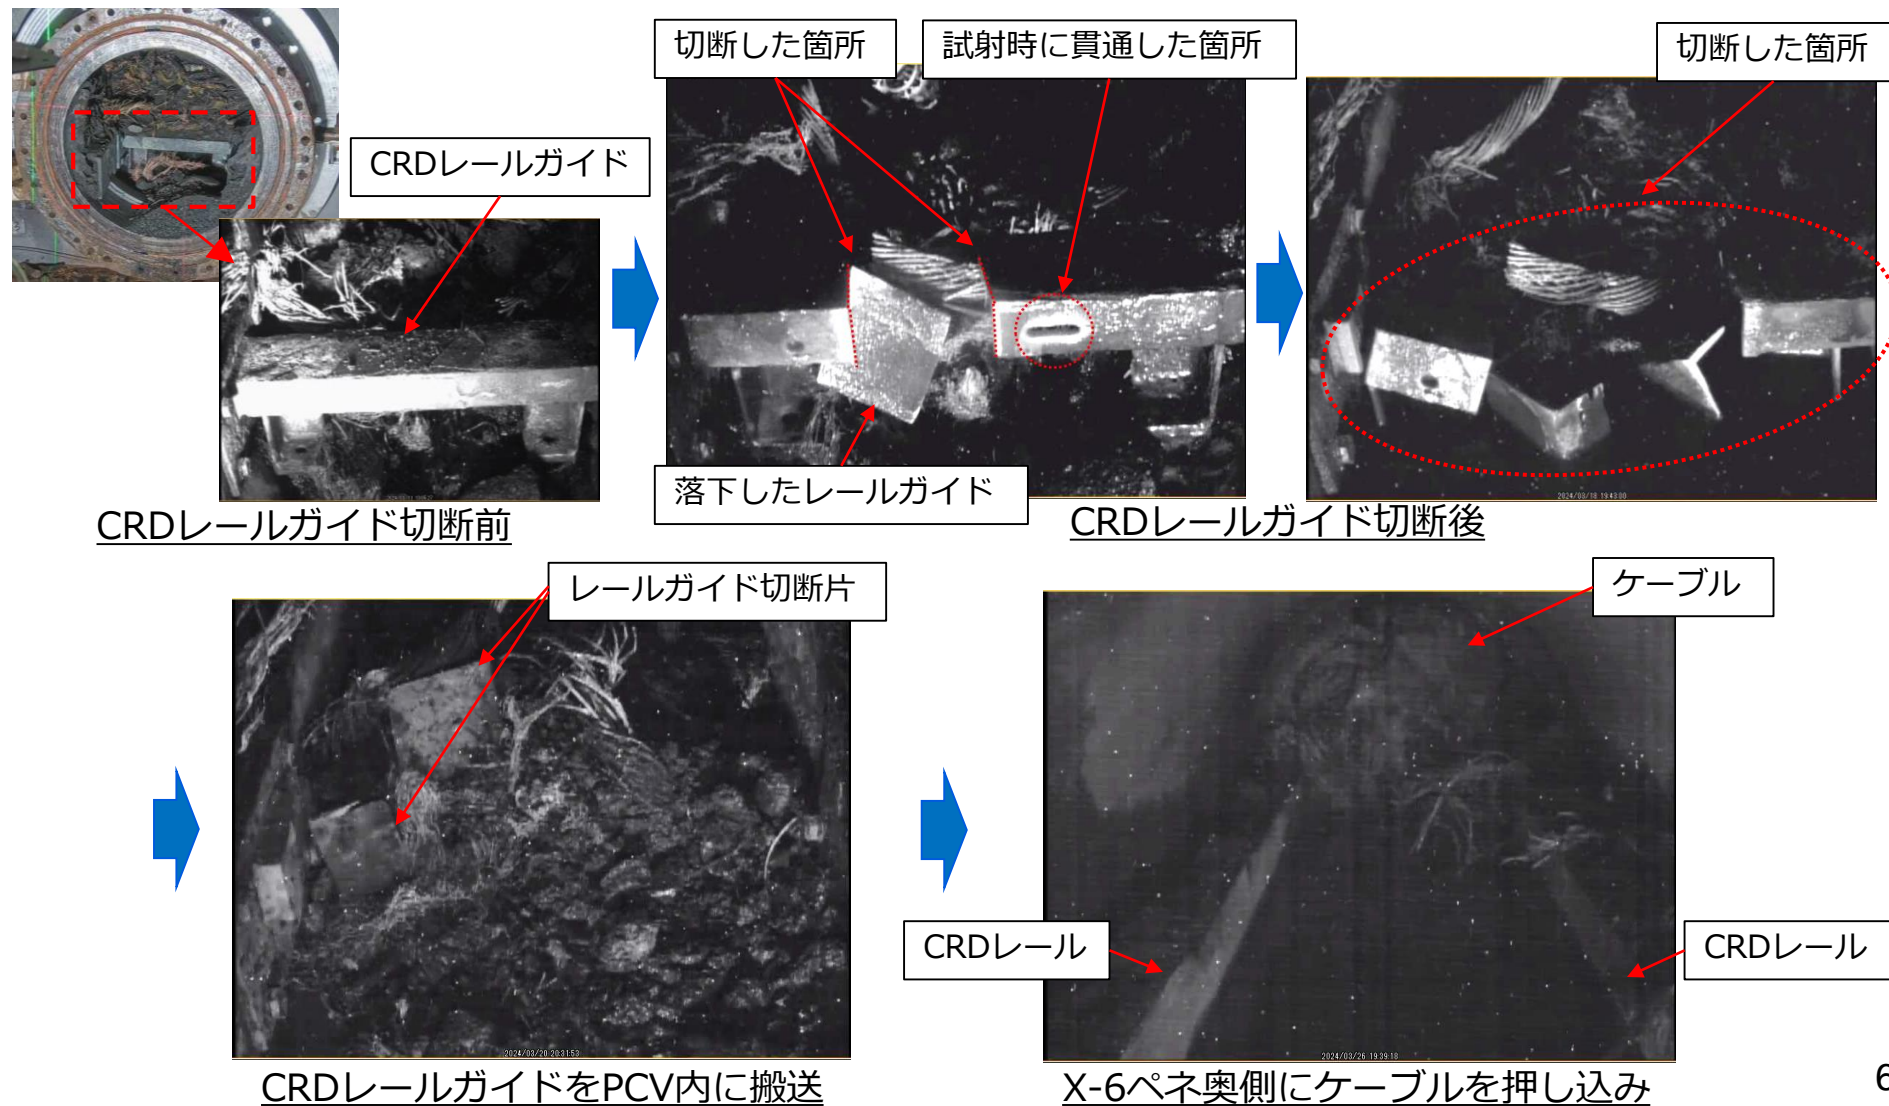
- 3/18よりAWJ施工を開始し、X-6ペネ手前側のCRDレールガイドの除去を実施。3/22よりX-6ペネ奥側へケーブルの押し込みを実施しており、引き続き、ケーブルの押し込み及び押し込んだケーブルのAWJ切断を実施している状況。その後、X-6ペネ奥側のCRDレールガイドの除去を実施予定

- 現場の状況については、AWJ施工による堆積物除去作業を開始し、X-6ペネ手前側のCRDレールガイドの切断を実施。引き続き、高圧水/AWJによる堆積物除去作業を実施しているところ。
- 低圧水による除去作業結果及び高圧水/AWJによる作業の不確実性に加え、試験的取り出しに向けて、ロボットアームについては、モックアップ試験からアクセスルート構築に時間を要すること、また、事故炉の格納容器内で初めて使用するための信頼性を確認するべく今後も予定されている試験があること等を踏まえ、燃料デブリの性状把握のための燃料デブリの採取を早期・確実に行うべく、まず過去の内部調査で使用実績があり、堆積物が完全に除去しきれていなくても投入可能なテレスコ式の装置を活用し、燃料デブリの採取を行う。その後、ロボットアームによる内部調査及び燃料デブリの採取も行うべく、本試験的取り出しにおける取組を継続。
- ロボットアームによるアクセスルート構築作業に先立ち、テレスコ式の装置でPCV内の堆積物除去後の状態を確認することで、ロボットアーム作業の確実性が向上できると考えている。
- 試験的取り出しの着手時期としては、遅くとも2024年10月頃を見込む。
- 今後も堆積物除去作業、試験的取り出し作業について、安全確保を最優先に着実に作業を進めていく。

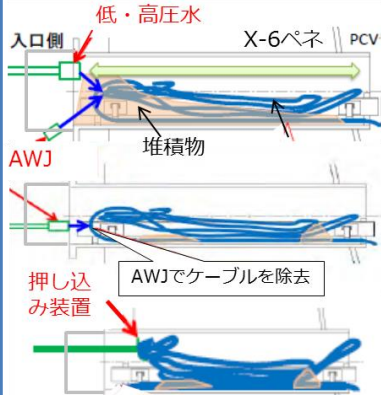
3. X-6ペネ内堆積物除去

X-6ペネ内部にある堆積物・ケーブル類を除去する

- 【低・高圧水】で堆積物の押し込み
- 【AWJ】でケーブル除去
- 【押し込み装置】でケーブルを押し込み

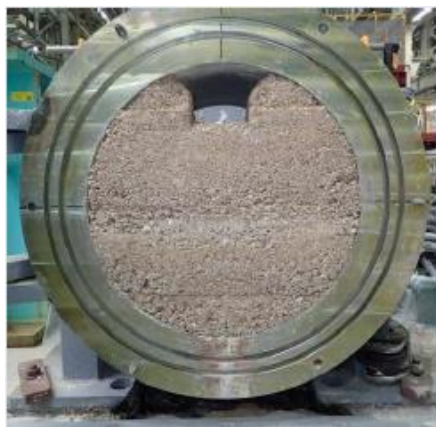
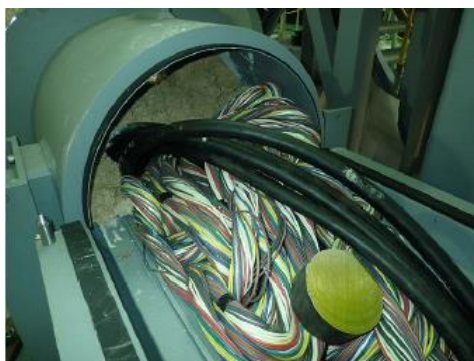
試験的取り出し作業用のアクセスルートを構築するため、準備工事として以下の項目を実施予定。

- スpray治具によるPCV内のダスト飛散抑制
- 堆積物除去装置（低圧水・ドーザツール）を用いてX-6ペネ内の堆積物を除去
- 堆積物除去装置（高圧水・AWJ・ドーザツール）を用いてX-6ペネ内の堆積物を除去

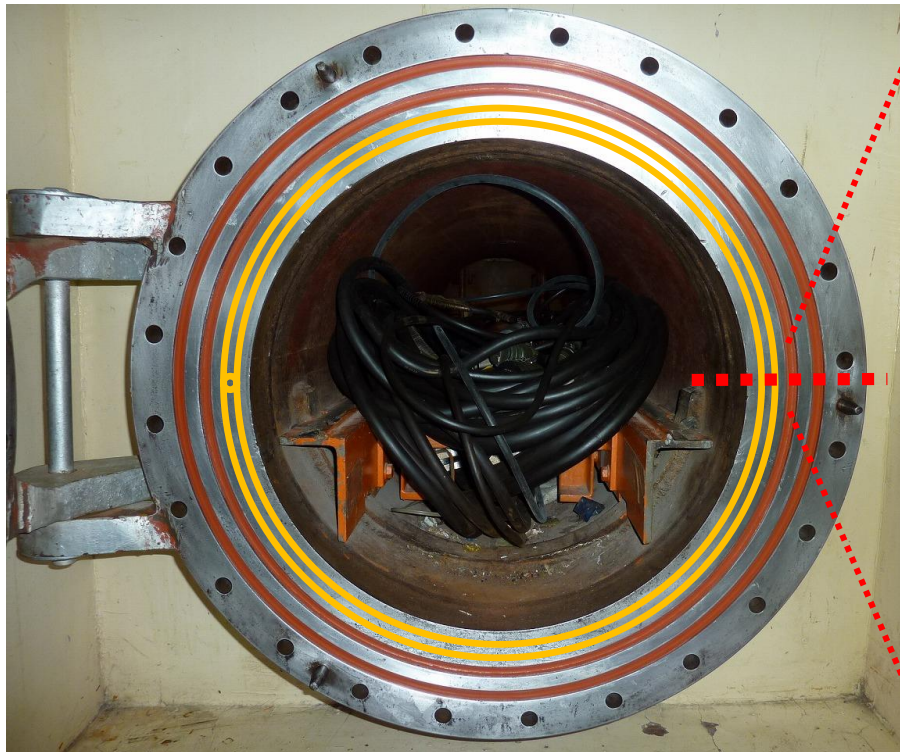
- ・ハッチ開放後のフランジ面に堆積物除去装置、X6ペネ接続構造を接続

震災前のX-6ペネハッチ（開放時）

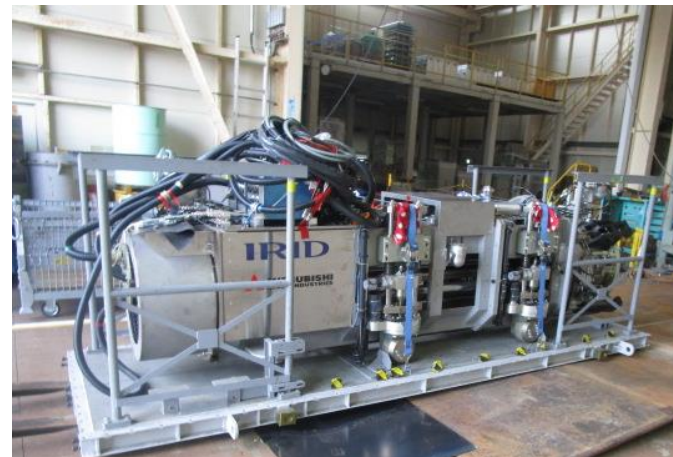
堆積物除去装置 (高圧水・AWJ) 外観

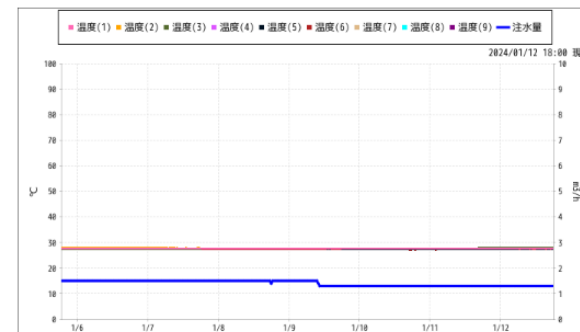
計測グラフ

福島第一原子力発電所2号機の原子炉格納容器内温度の測定結果をお知らせいたします。

温度単位:°C、注水量単位: m³/h
