2号機 PCV内部調査・試験的取り出し作業の準備状況

2024年6月27日

技術研究組合 国際廃炉研究開発機構
東京電力ホールディングス株式会社

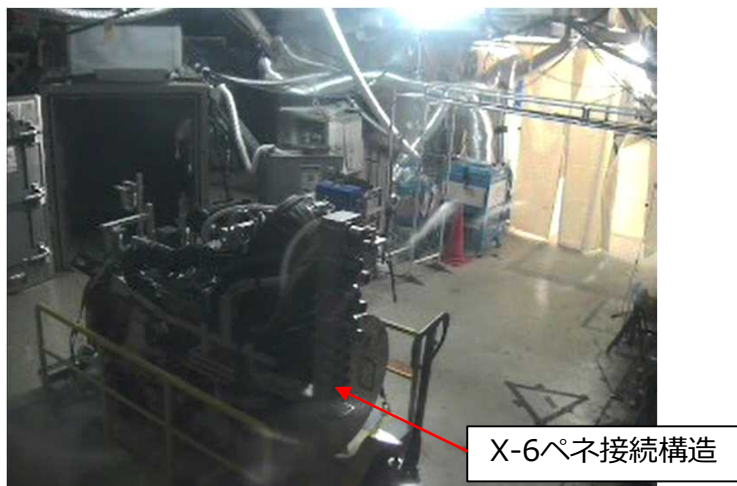
X-6ペネ接続構造をR/B北西エリアに運搬

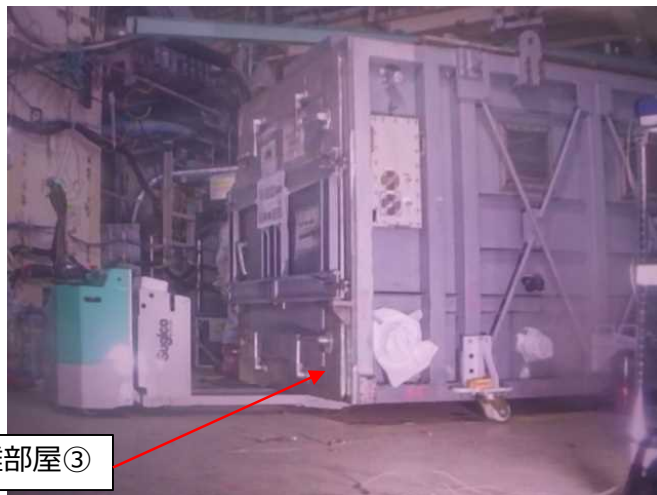
隔離部屋③

- X-6ペネ接続構造の設置後、隔離部屋③の撤去を実施し、原子炉建屋から搬出
- 接続管の設置作業を行い、X-6ペネ接続構造の後段フランジに接続（把持）を行い、フランジ二重シール部の加圧確認を実施し、問題がないことを確認

隔離部屋③を取り外し作業

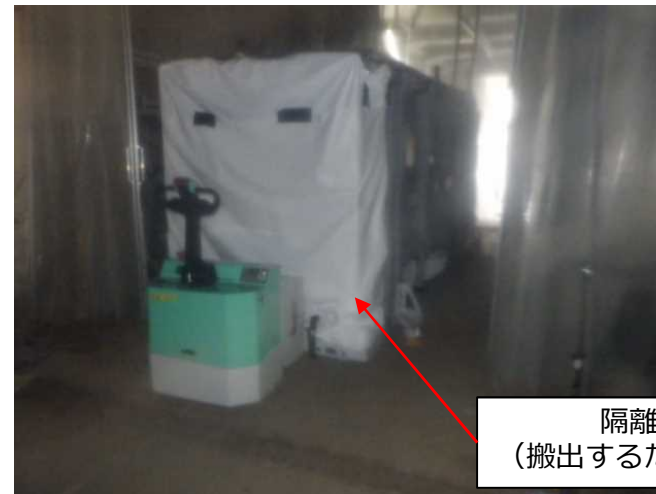
隔離部屋③
(搬出するため養生実施)

隔離部屋③を大物搬入口に運搬

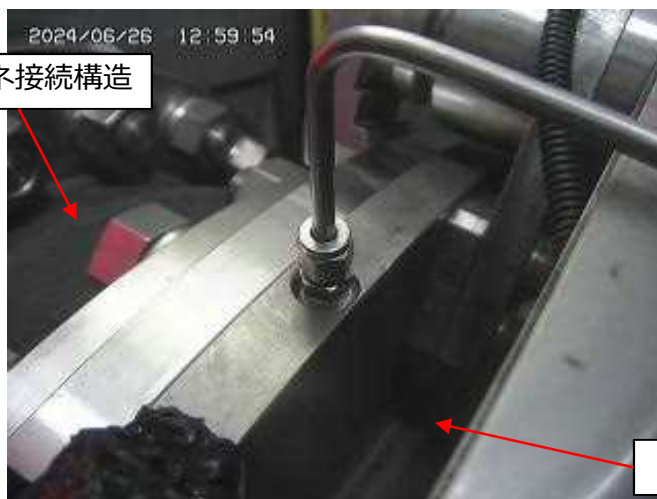
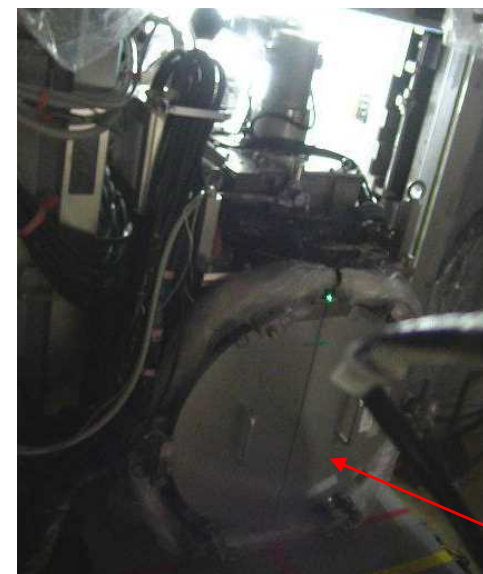
接続管をX-6ペネ接続構造に接続

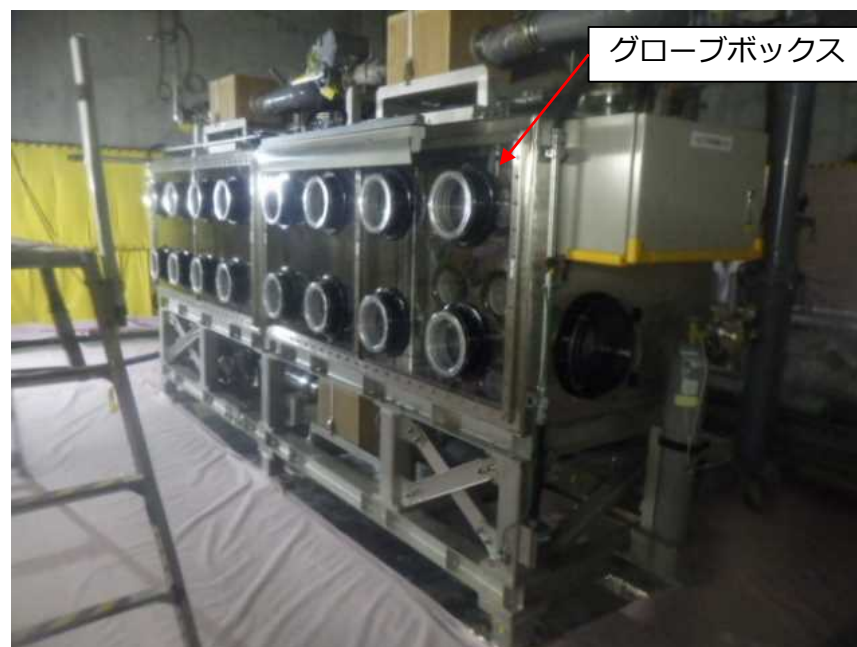
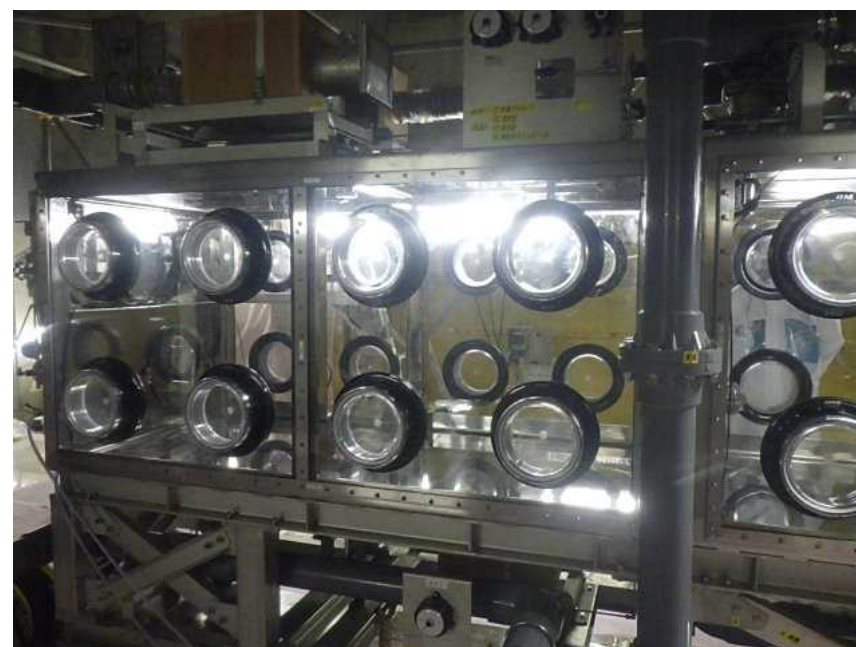
グローブボックス設置状況

- 2号機原子炉建屋内でグローブボックスの設置作業を実施中

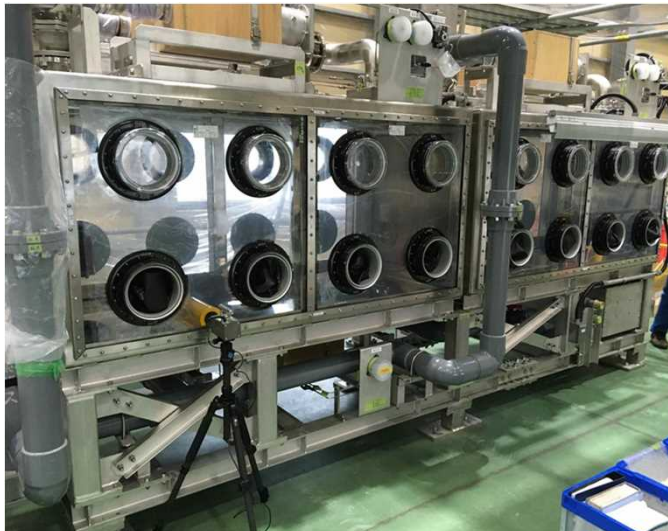
- 採取した燃料デブリは、テレスコ式装置またはロボットアームのエンクロージャから搬出する際に線量測定を行い、原子建屋内に設置するグローブボックスまで運搬し、グローブボックス内で各種測定を行う。測定後、汚染拡大防止措置を実施し、構外運搬を行う。

- 内部を負圧にしたグローブボックスに受入
- グローブボックス内で各種測定、容器への収納を実施
- ビニール製バッグにて汚染拡大防止を図りながら容器を取り出し
- 構外輸送容器へ収納し、輸送車両へ積載
