日本原子力学会 2024年秋の大会
福島第一原子力発電所廃炉検討委員会 企画セッション

IRIDにおける1F廃炉のための ロボット技術開発

令和6年9月13日

国際廃炉研究開発機構 (IRID)

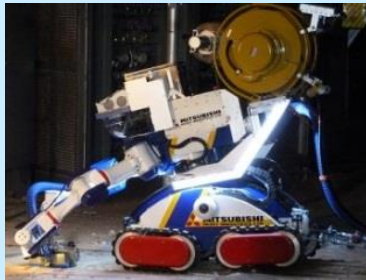
遠隔除染技術

R/B内の線量が高く容易に人が近づけない。**作業場所の環境改善（線量低減）**が必要。

低所(床,下部壁面)用

吸引/ブラスト

高圧水噴射

ドライアイスブラスト

高所用

上部階用

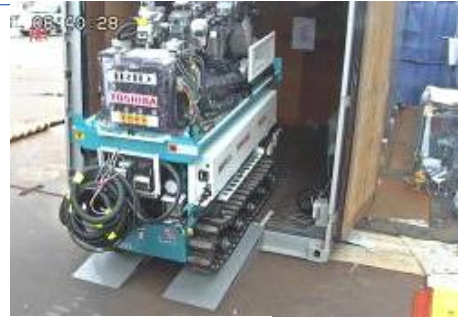
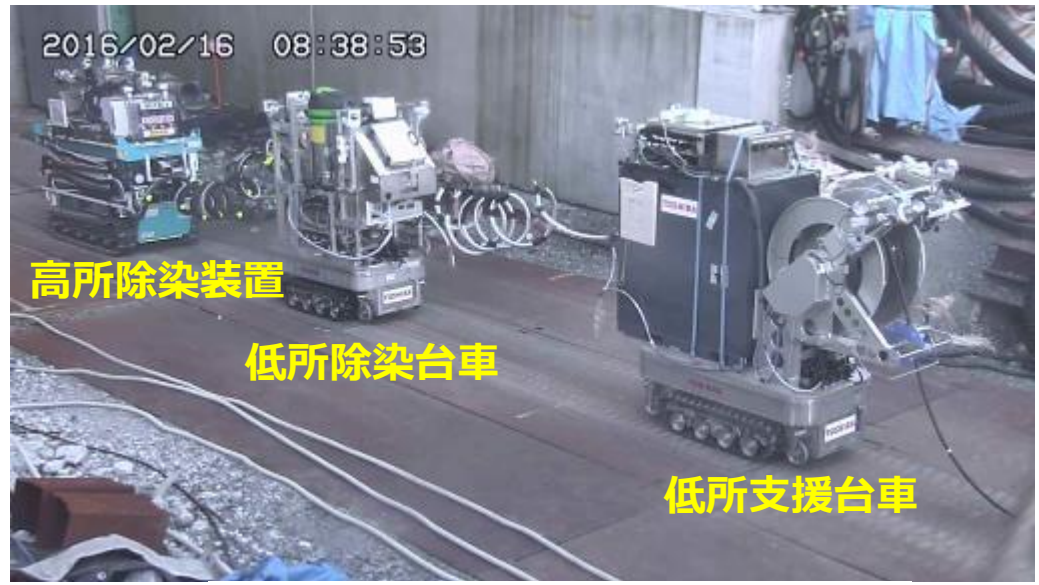
現場への適用（3号機）

2016年1月～2016年2月に
3号機R/B 1階で吸引
除染及びドライアイスブ
ラスト除染を実施。

コンテナから搬出する場面

□ : 吸引 □ : ドライアイス

3号機R/B内への進入風景

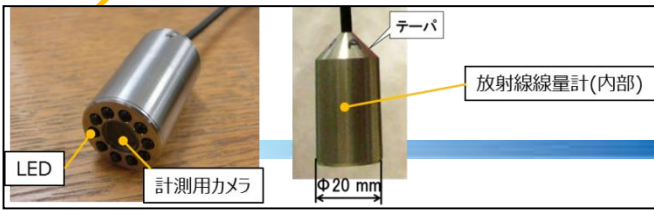
○形状変化型ロボット (B2調査)

I型(ガイドパイプ通過時)
 ↓変形

II型(平面走行時)

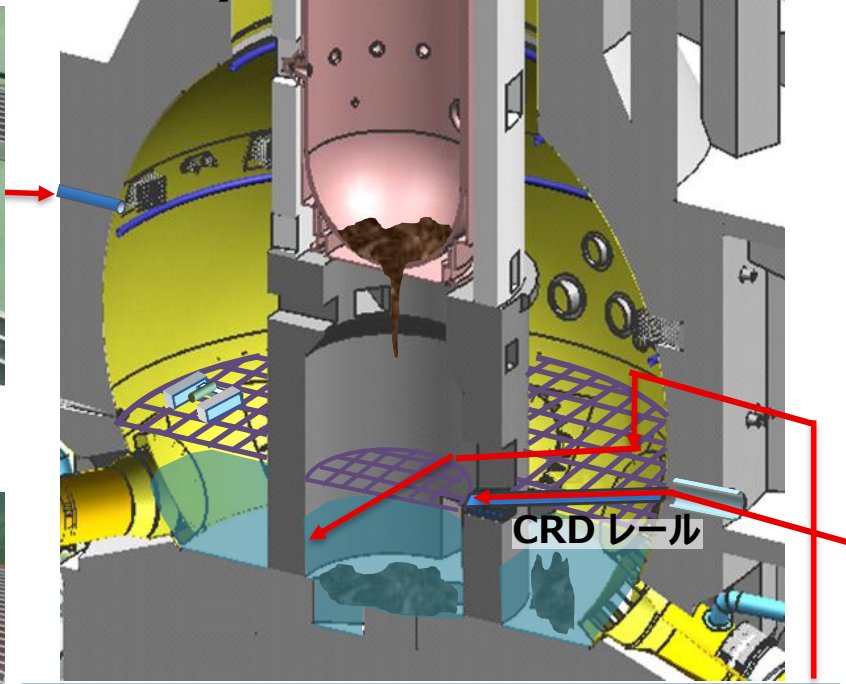
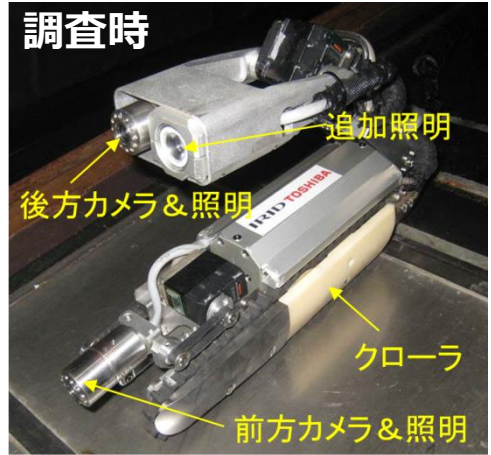
○クローラ型遠隔調査ロボット (A2調査)

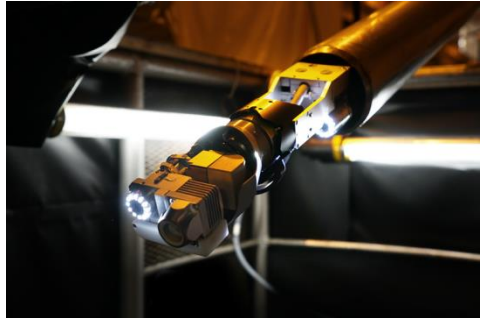
○釣りざお型調査装置 (A2'調査)

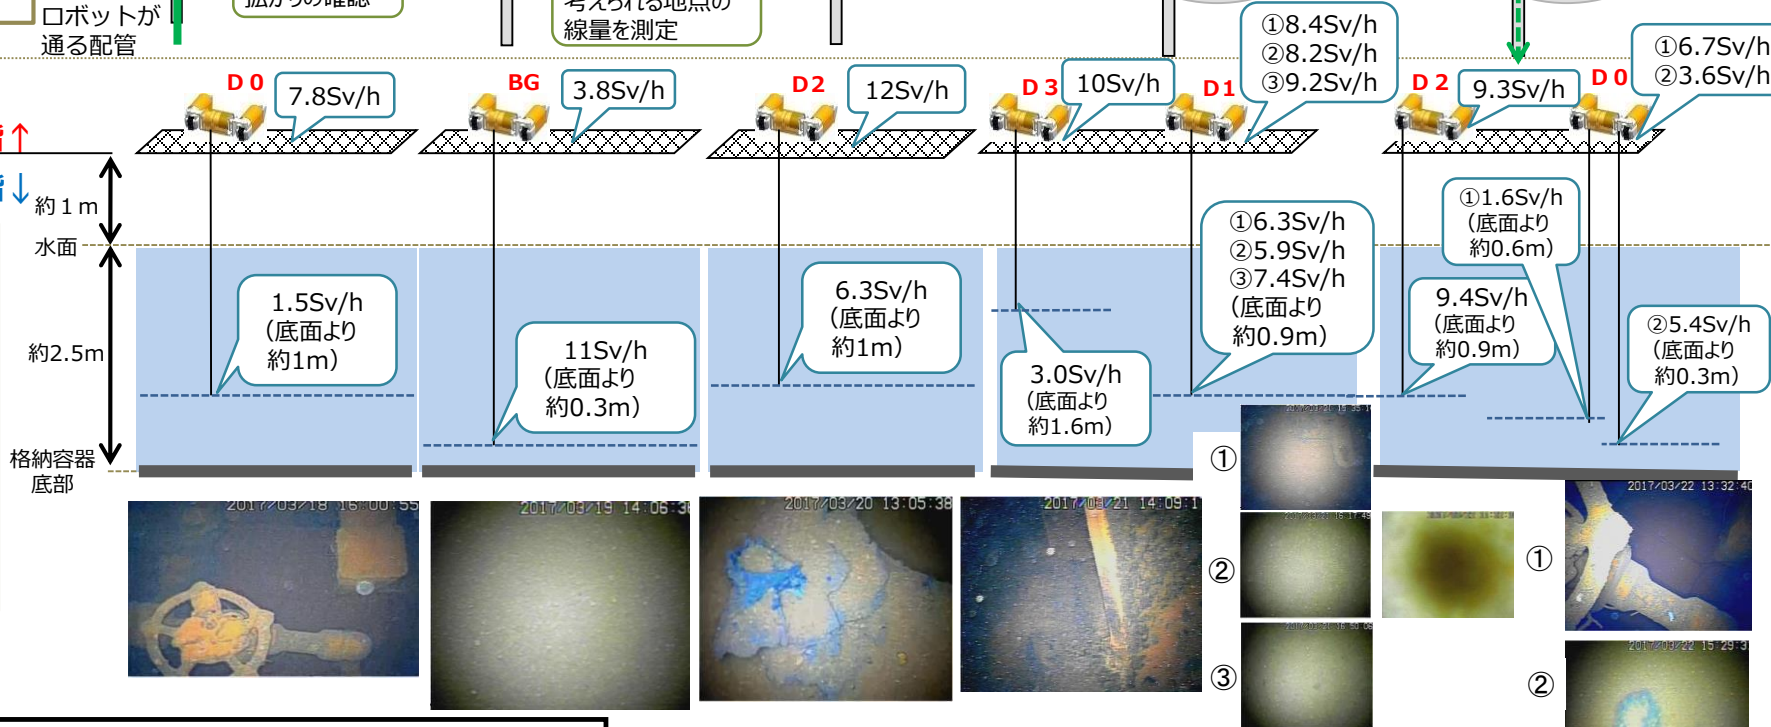
調査結果
(断面図)

● 調査ポイント ← 調査経路

※調査中の敷地境界における線量は、約0.5~2 μ Sv/hで変化なく、周辺環境への影響は生じていない。
 ※放射線量・底面からの距離は、今後評価予定。
 ※1階部分の放射線量は前回(2015年4月)の測定値(4.1~9.7Sv/h)と同程度

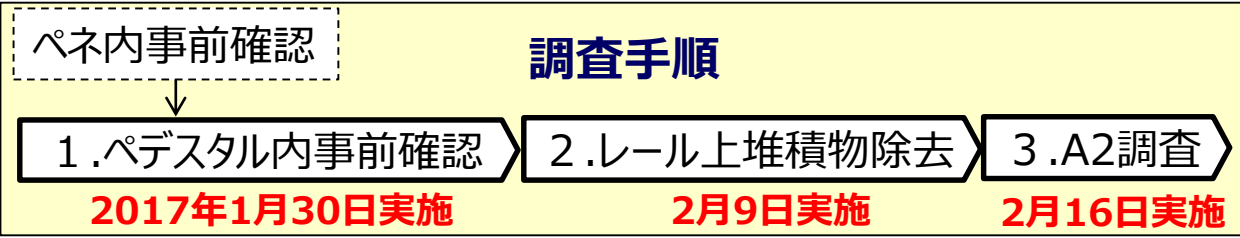
2号機 ペDESTAL内上部調査(A2調査 2017.1~2)

【調査方法】

- カメラによる撮影

- 2017年1~2月

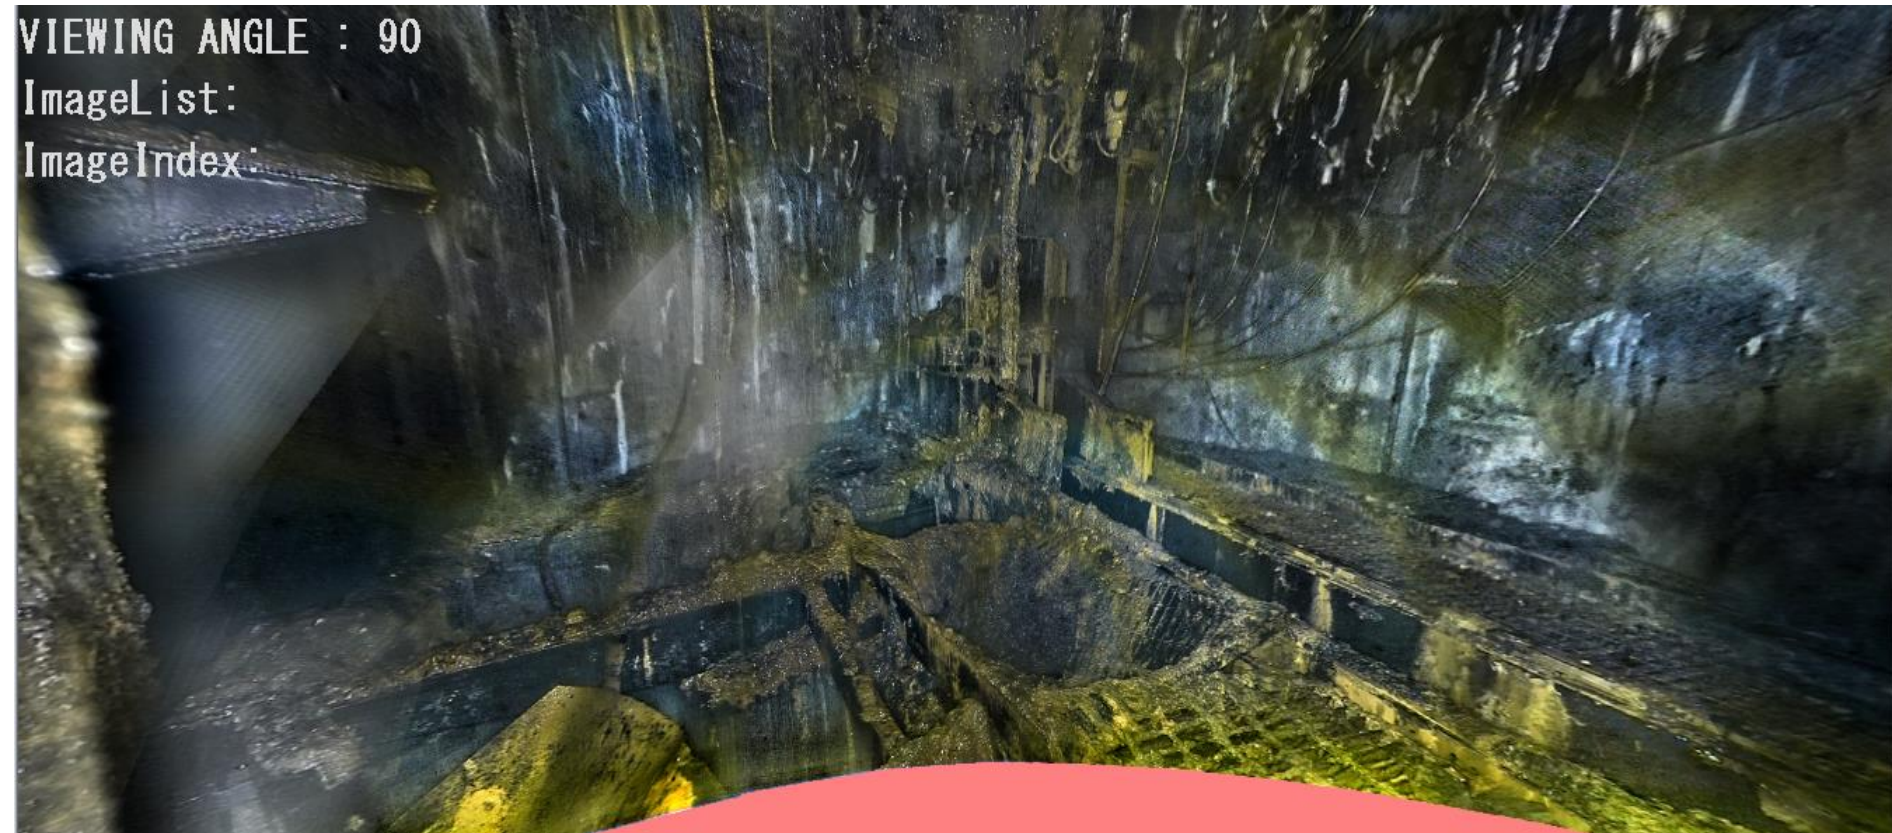
2号機 ペデスタル内上部調査(A2調査 2017.1~2)

ペデスタル内 上部 (画像処理後)

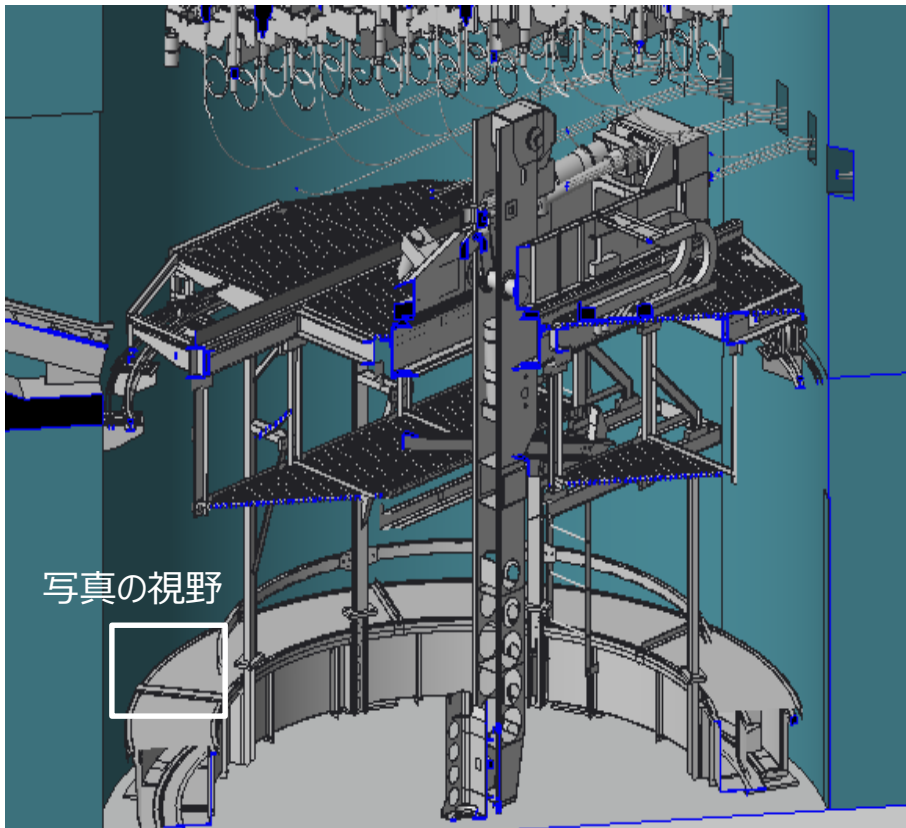
2号機 ペデスタル内下部調査(A2'調査 2018.1)

写真の視野

2号機格納容器内底部
(鳥瞰イメージ)

画像：2号機格納容器内底部，
ペデスタル内 内壁付近

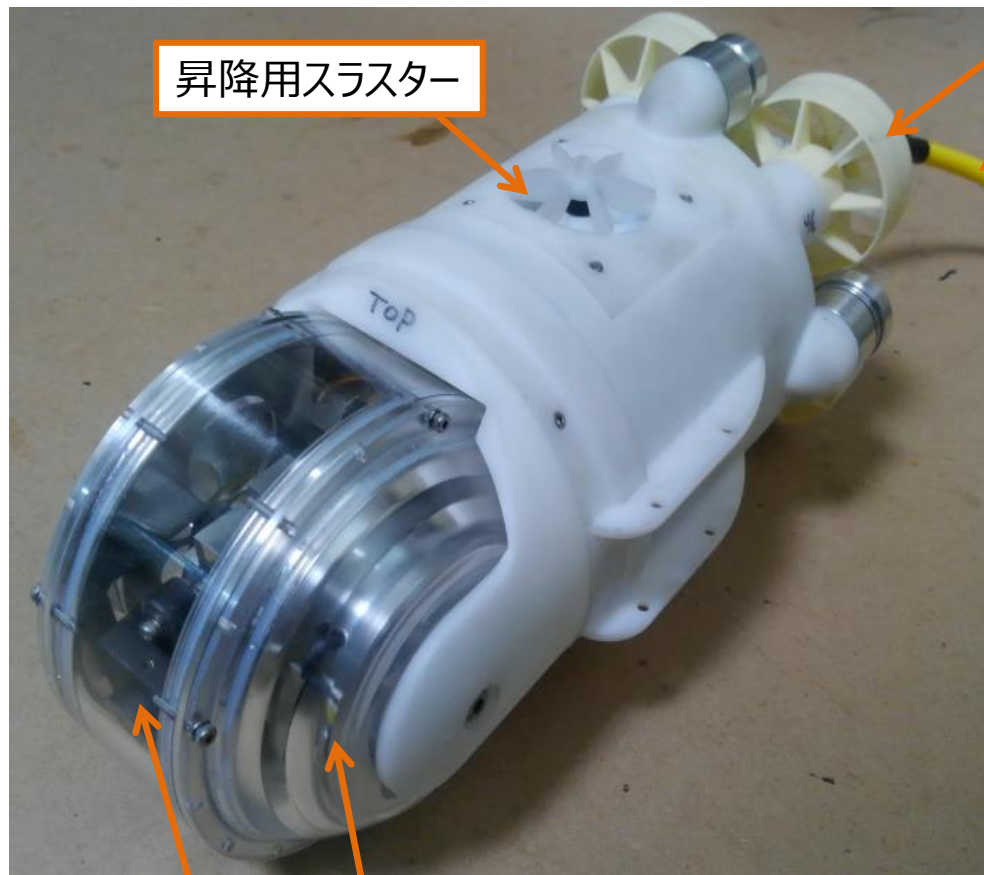
3号機格納容器内調査 水中ROV

昇降用スラスタ

前方カメラ

照明

推進用スラスタ

中性浮力ケーブル

| 項目 | 仕様 |
| 外形寸法 | 外径：φ125mm 全長：約300mm |
| 重量 | 約2000g（気中） |
| 耐放射線性 | 200Gy |

後方カメラ

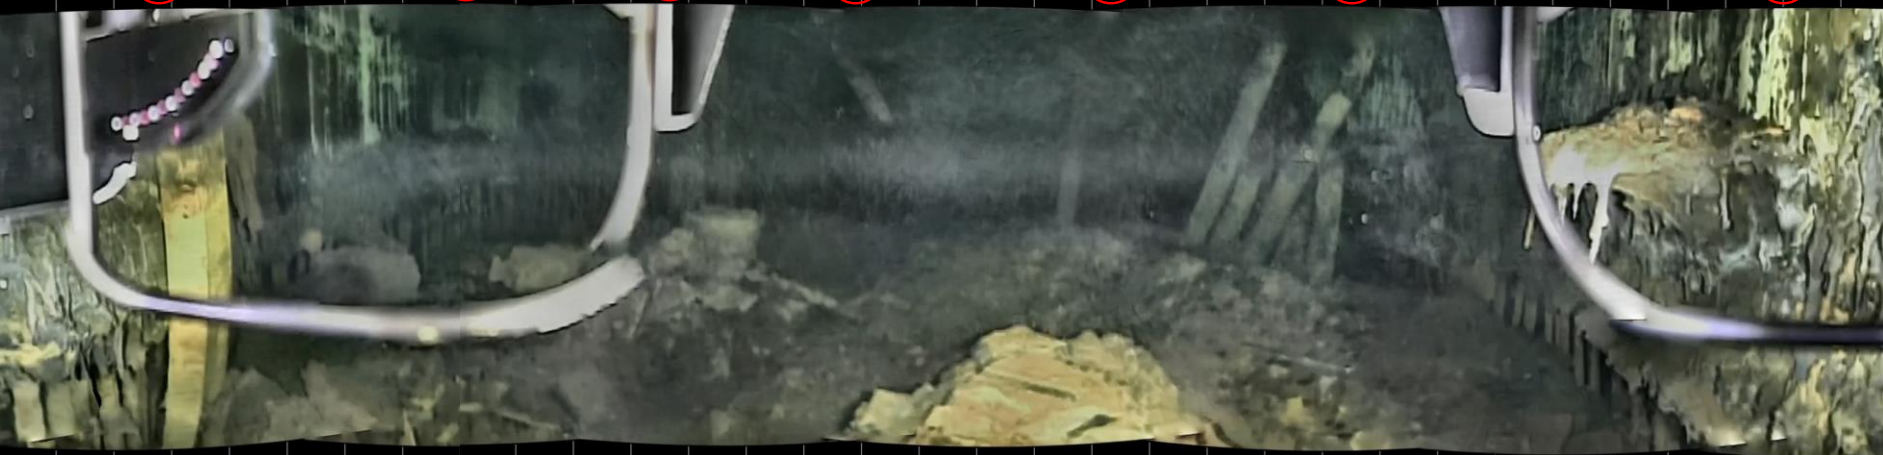
【参考】ペDESTAL開口部から撮影した映像のパノラマ画像
