2号機 PCV内部調査・試験的取り出し作業の状況

2024年11月28日

技術研究組合 国際廃炉研究開発機構
東京電力ホールディングス株式会社

1. PCV内部調査及び試験的取り出しの計画概要

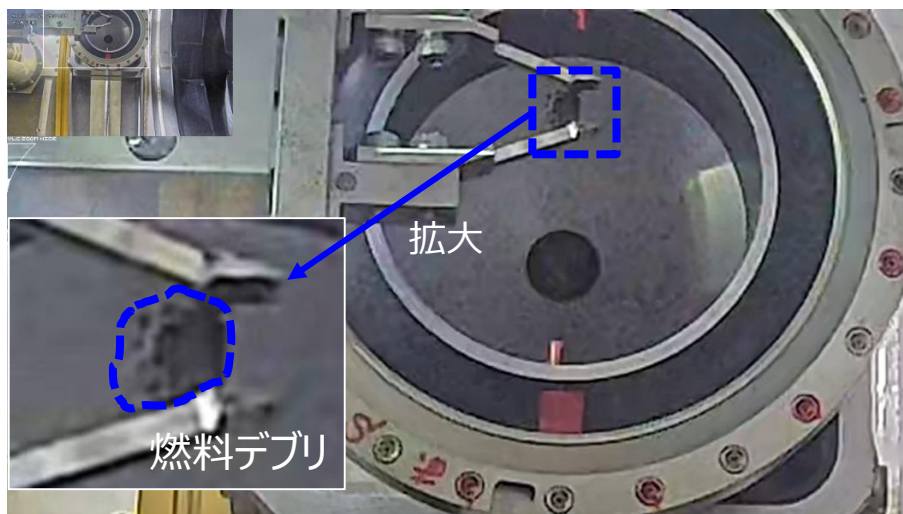
把持した燃料デブリを運搬用ボックスに回収する様子

- 11月6日、燃料デブリ回収可否の判断基準「線量率24mSv/h（20cm位置）以下」であることを確認したことから、把持した燃料デブリを運搬用ボックスに回収
- 11月7日、エンクロージャ側面ハッチを開放後、エンクロージャ外へ運搬用ボックスを取り出し、DPTEコンテナへ収納（2号機燃料デブリ試験的取り出し作業の完了は、運搬用ボックスをDPTEコンテナへ収納したタイミングをもって完了）

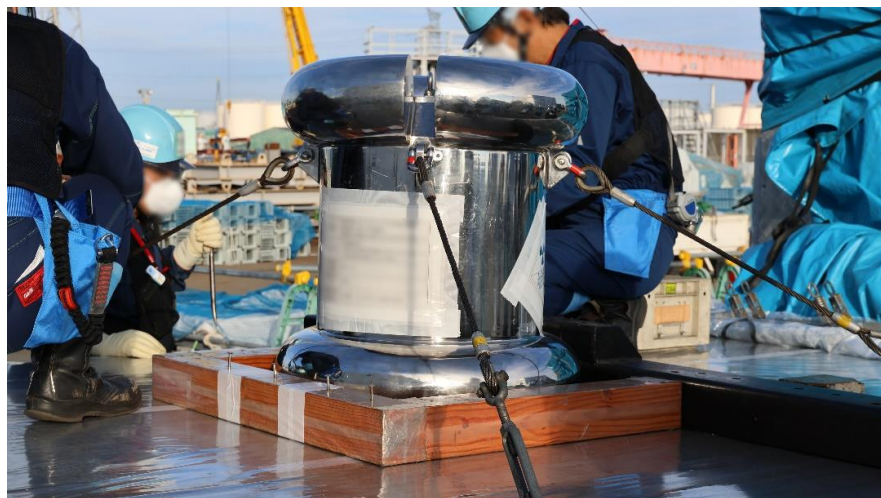
構外輸送車両に積載された構外輸送容器の状況

- 採取した燃料デブリについて、日本原子力研究開発機構(JAEA)大洗原子力工学研究所へ輸送が完了
- 輸送した燃料デブリは、今後数か月から1年程度をかけてJAEA等の分析施設で分析し、今後実施予定の燃料デブリ取り出し工法および安全対策や保管方法の検討等に活用

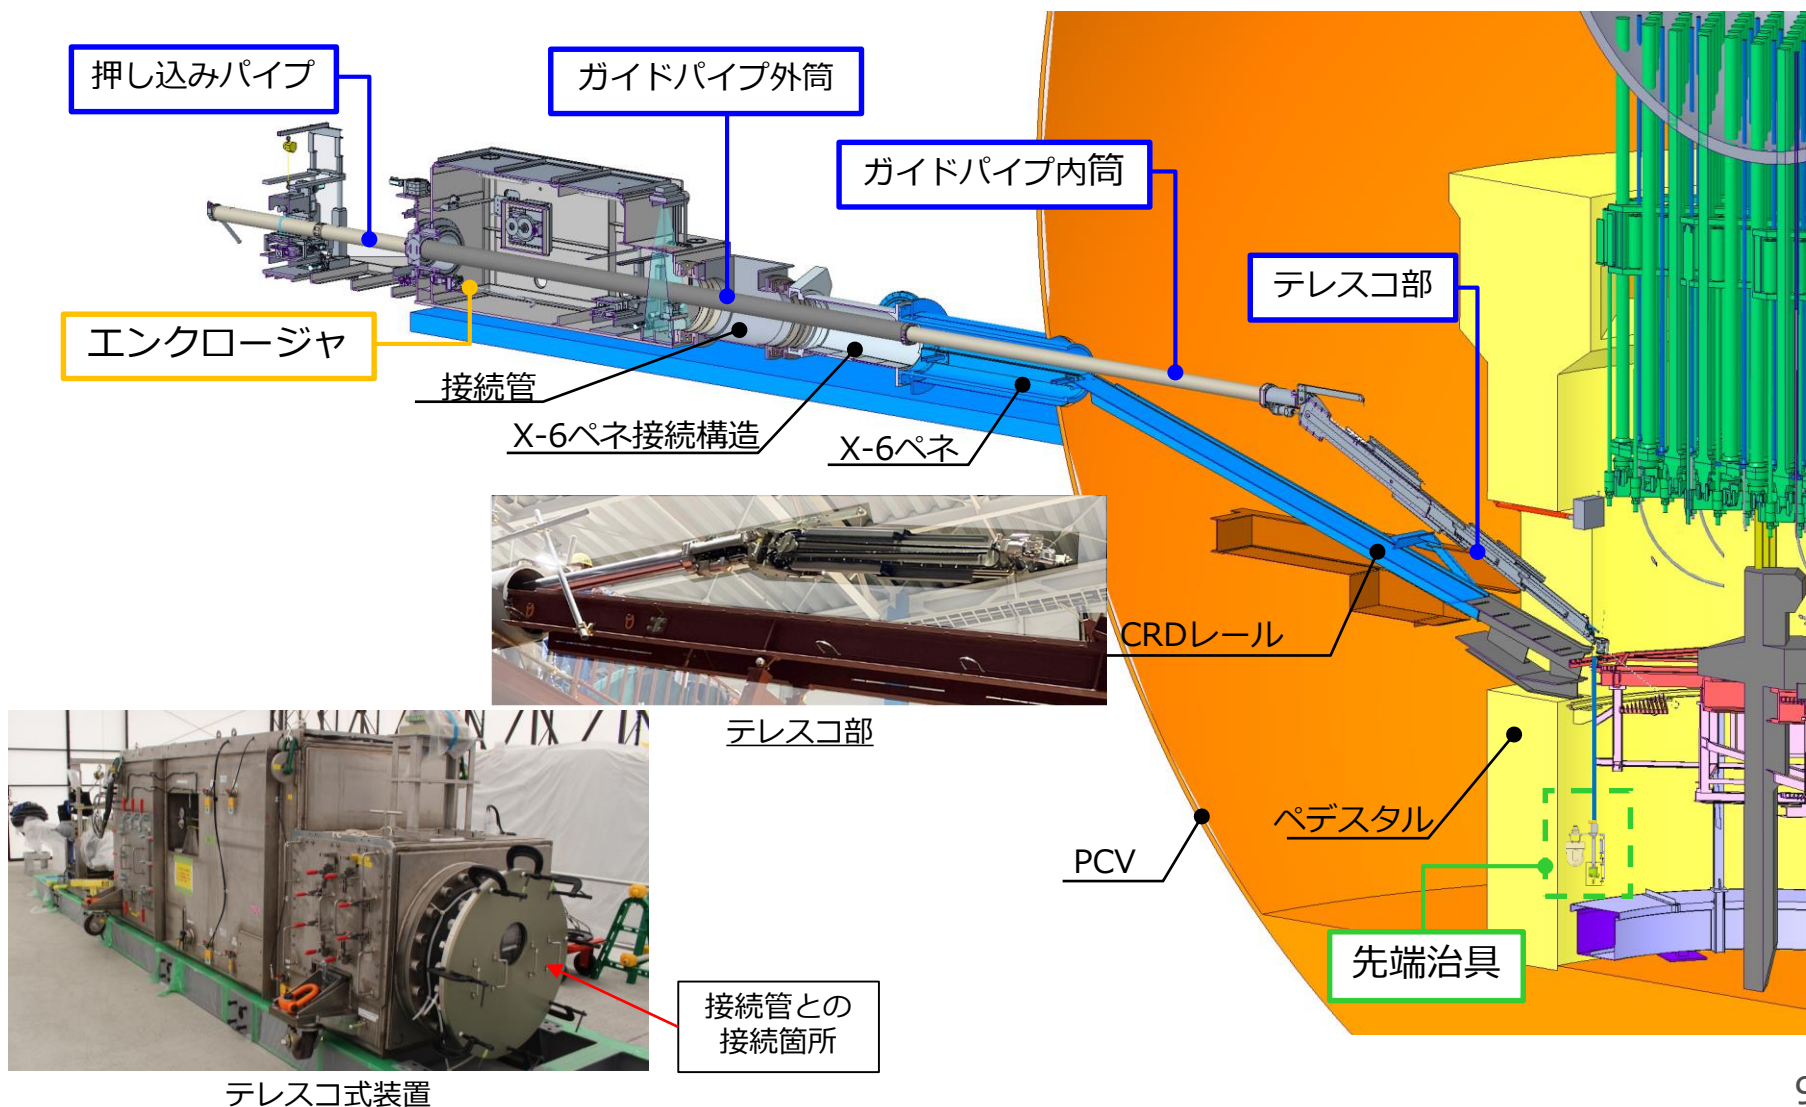
- テレスコ式装置は、X-6ペネからPCV内にアクセスし、燃料デブリの試験的取り出しを行う装置
- エンクロージャは、接続管に接続することで試験的取り出し時におけるPCVバウンダリの機能を有する

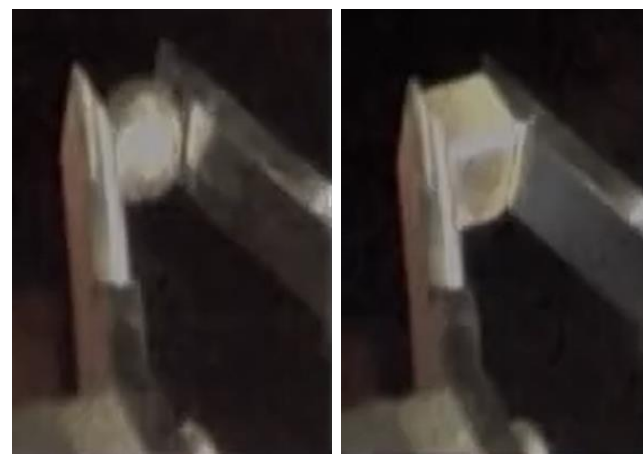
球体と立方体の模擬デブリを把持したカメラ映像
(グリッパ型)

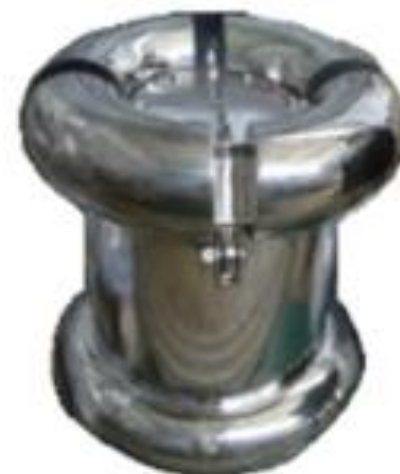
- 試験的取り出しで採取した燃料デブリは、構外分析施設（JAEA大洗）に輸送予定。
- 法令上の各種試験条件に置かれた場合に、輸送容器の密封性能が失われないことを確認。
- 試料容器（ポリエチレン製）収納された燃料デブリは、つぼ型容器（ポリプロピレン、鉛製）に収納された状態でポリ塩化ビニール樹脂製の袋に密封した上で輸送容器に収納する。
- また、輸送前に燃料デブリを収納した状態で表面線量率及び表面汚染密度が基準値を下回ることを確認。
- 事故等が発生した場合においても、放射性物質が漏えいしないよう対策を講じている。
- 万が一漏えいした場合には、放射線測定を行い、ロープや標識で区画し立ち入りを制限し、除染することで、公衆への被ばくを抑制する。また、関係機関へ速やかに連絡する。
- 輸送に従事する者に教育及び訓練を実施。

A型輸送容器
