2号機 PCV内部調査・試験的取り出し作業の状況

2024年12月26日

技術研究組合 国際廃炉研究開発機構
東京電力ホールディングス株式会社

1. PCV内部調査及び試験的取り出しの計画概要

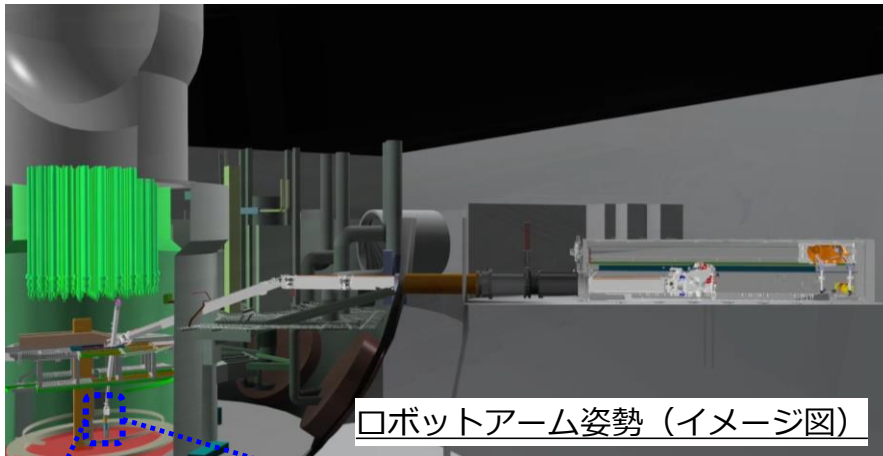
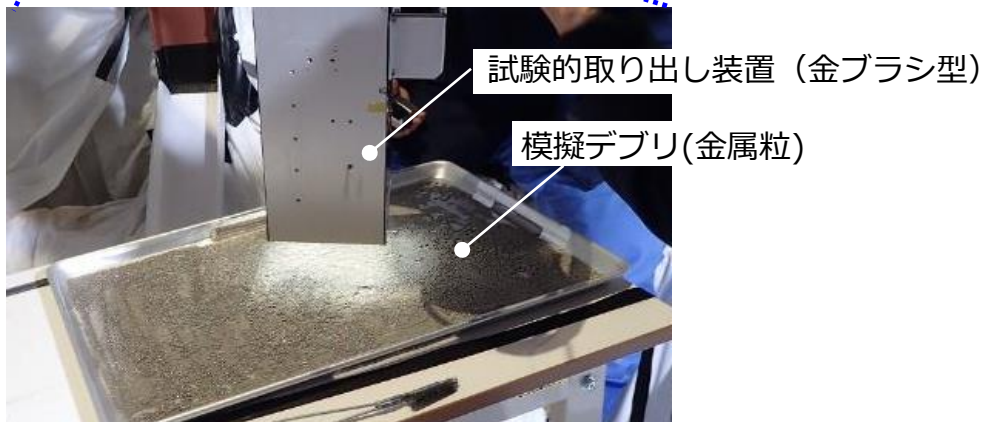
模擬デブリ回収状況

- 制御プログラム修正等の改良を行い、アームの動作確認、チューニング等を実施中。
- ペDESTAL調査試験と並行して、ロボットアームの先端に取り出し装置 (金ブラシ型、真空容器型) を搭載し、模擬デブリを回収するデブリ採取試験を実施中。

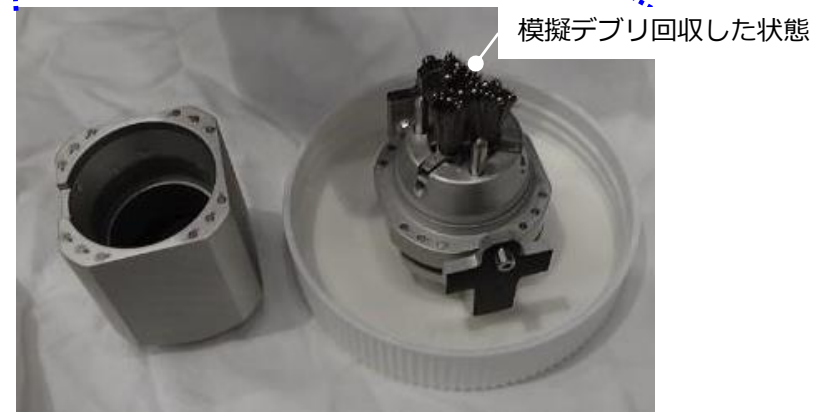
金ブラシ (模擬デブリ回収後)

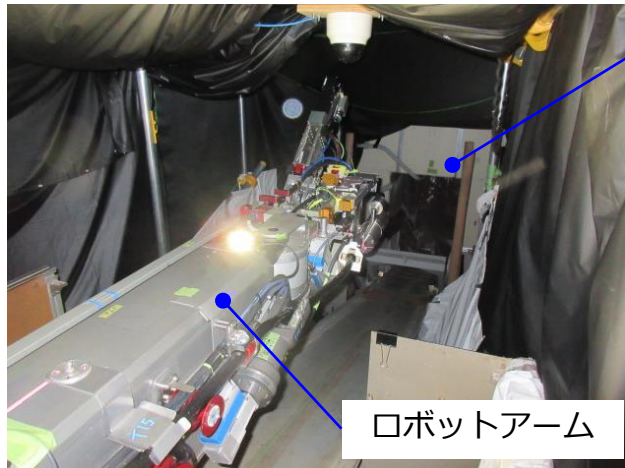
ロボットアーム

ペDESTAL開口
(模擬体)

- 制御プログラム修正等の改良を行い、アームの動作確認、チューニング等を実施中。
- ロボットアームの動作試験において、モータケーブルの経年劣化による断線を確認したことから、ケーブル及びコネクタを交換し、試験を継続実施中。
- 今後、類似箇所のケーブル及びコネクタの交換を実施予定。また、あわせて現場適用に向けたメンテナンスを進めていく。
