# 2号機 PCV内部調査・試験的取り出し作業の状況

2025年2月27日

# 1. PCV内部調査及び試験的取り出しの計画概要

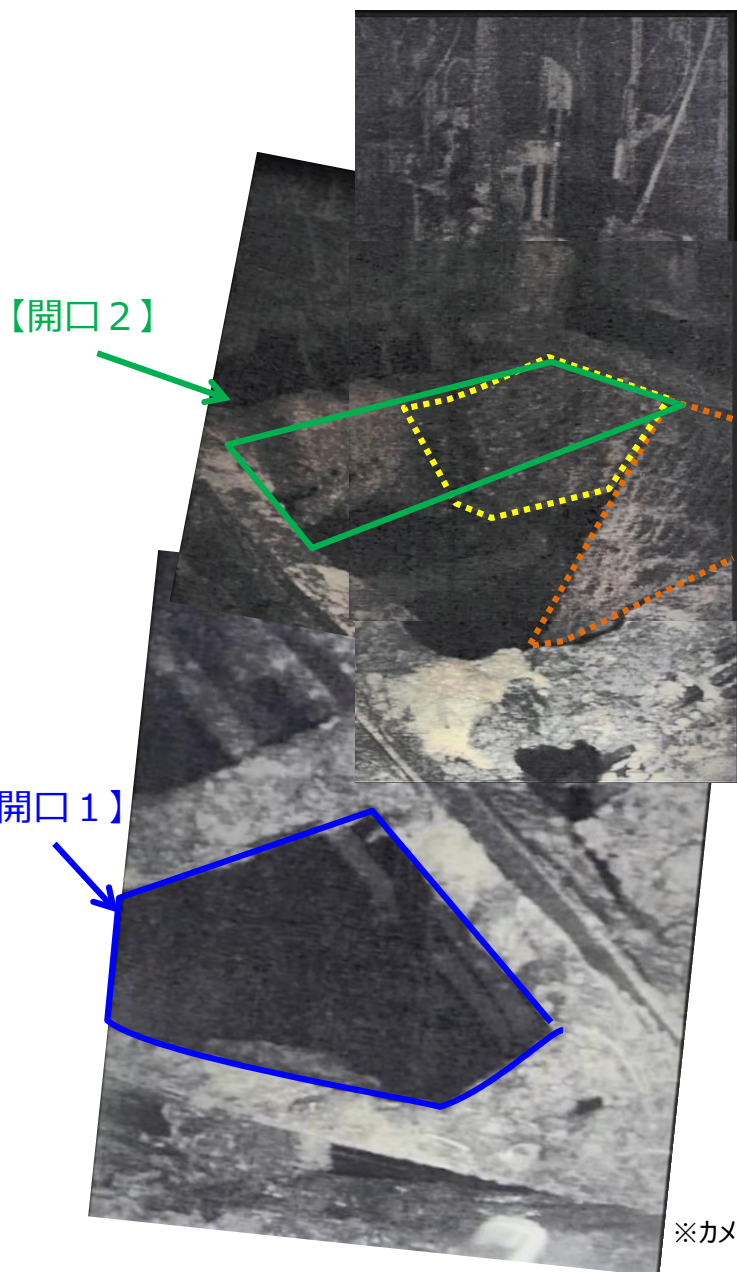
- 2024年9月作業時のテレスコ式装置のカメラ映像から遠目での開口2（左記緑枠）の状況を確認
- 開口2において、左記黄色点線部にグレーチングが残存していることを確認
- ただし、グレーチングの先端部の境界は非常に見えづらく、光が当たっても反射しない範囲にうっすらと線状のものを映像から確認
- 左記黄色点線部にグレーチングが残存していた場合、開口2の半分程度はグレーチングが干渉するものと推定
- 開口2の手前側には、左記橙色点線部にグレーチングが残存していることを確認

※カメラ映像の貼り合わせによる合成図

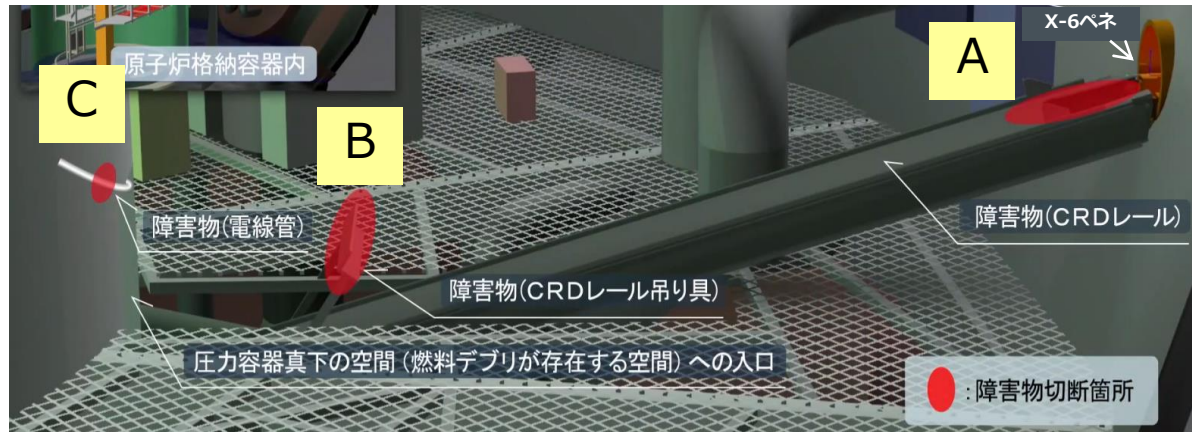
- CRDレールや吊り治具、電線管などの障害物をロボットアームのAWJツールで切断し、アクセスルート構築後のアーム通過試験を実施。その結果、干渉なくアーム本体がアクセスルートを通過できることを確認

電線管撤去(C)

吊り治具撤去(B)

CRDレール切断(A)

※写真は、モックアップ試験時の状況

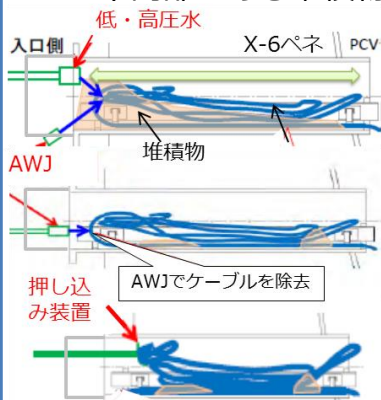
## 3. X-6ペネ内堆積物除去

X-6ペネ内部にある堆積物・ケーブル類を除去する

- 【低・高圧水】で堆積物の押し込み
- 【AWJ】でケーブル除去
- 【押し込み装置】でケーブルを押し込み

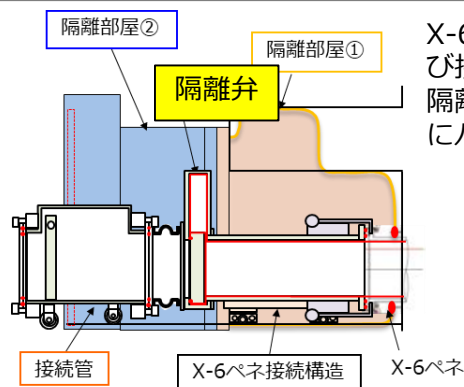
## 4. X-6ペネ接続構造及び接続管設置

X-6ペネに接続構造及び接続管を取り付け、隔離部屋から接続構造にバウンダリを変更
